# 盛岡城跡

—下曲輪土塁修復工事報告書—

2016. 3

盛岡市教育委員会

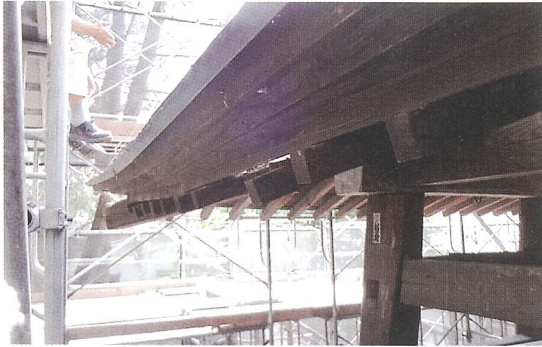
軒先

化粧垂木は部分的にねじれ、野地板から離れている。

軒先回り茅負・裏甲は虫食い・劣化・曲りが大きかったので取り替え。

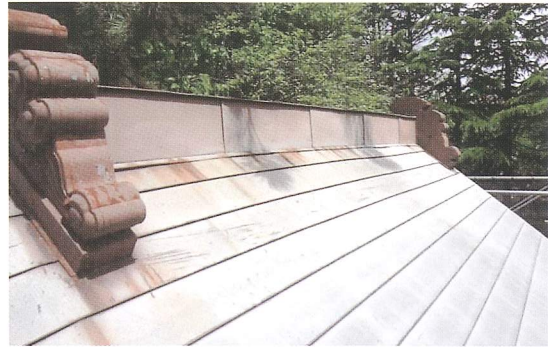
箱棟

カラートタンで葺かれている。

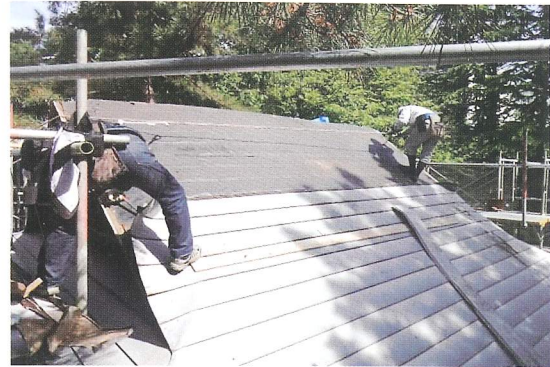
屋根トタン撤去状況  
アスファルトフェルト張り

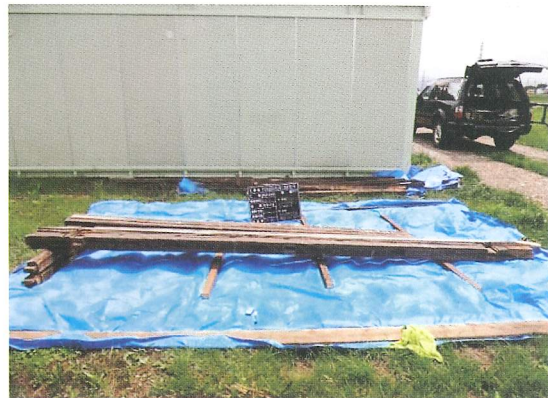
棟木  
蟻継ぎとなっている

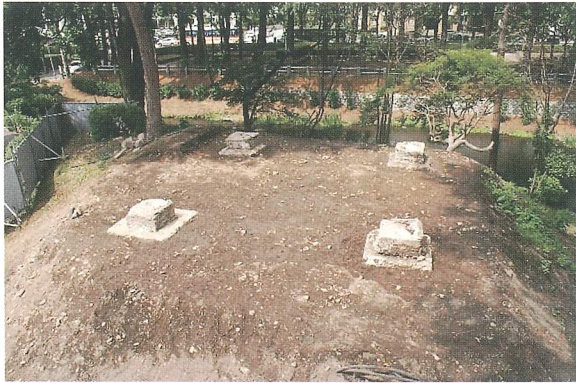
ラップルコンクリート検出状況（南東から）

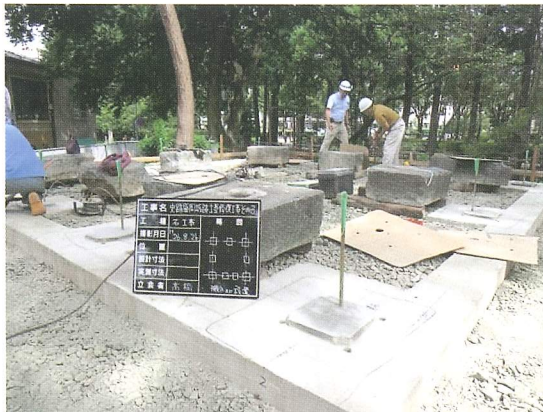
礎石設置前

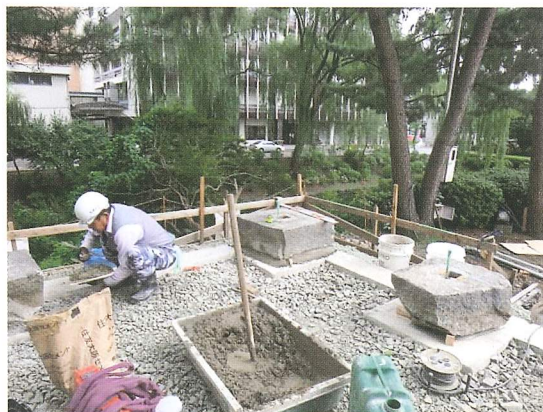
石周囲のモルタル詰め

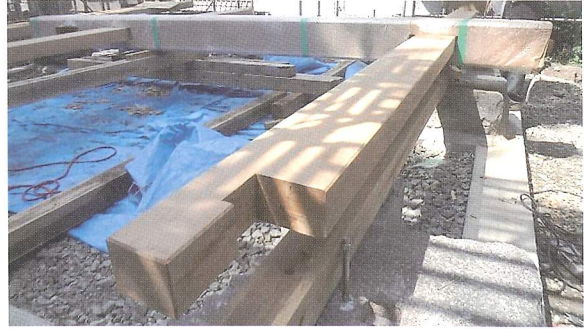
貫の加工状況

桁から下部分の柱は礎石取り合いホゾの腐朽が激しく、貫は劣化・腐朽していたので取り替えた。

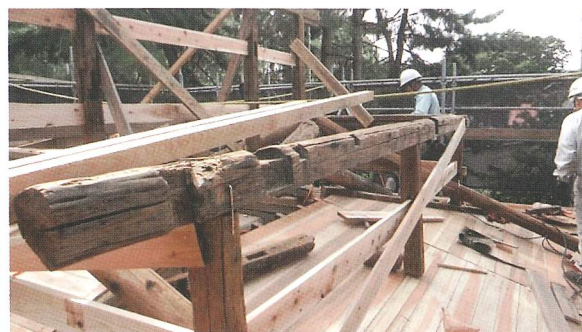
母屋の状況（転用材ホゾ穴が数か所あり）

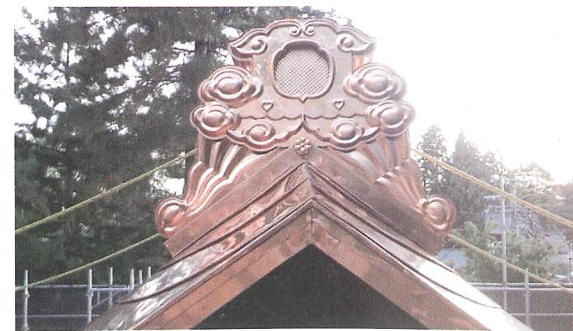
鬼板 銅版既製品 軒部分は箕甲納め

鬼板は既存の形に近似した銅板製の既製品を（アマルメ工芸 FA6号耳型）使用した。また、柱脚部分には雨掛かりによる劣化を軽減するため、銅板巻きとした。

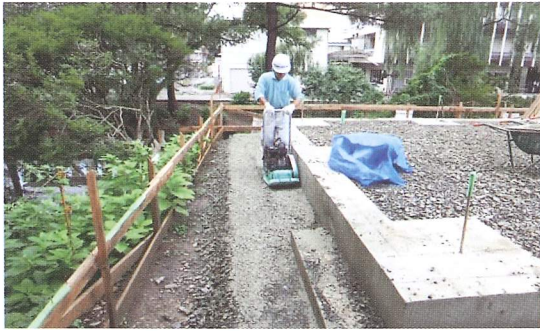
基礎周囲は厚さ 300 mm 毎に転圧

なお、基礎周囲が崩れることを防止するため、周囲に岩ズリ 50 mm を 2 層に分けて転圧、松杭 ( $\phi 100$  mm 長さ 800 mm) を打ち、松板を打ち付けて流れ止めとし、周囲に客土を被せ法面保護のため高麗芝張りとした。
