# 金沢城惣構跡 (升形遺構) 史跡整備報告書

金沢市文化財紀要三一六

平成30年3月  
(2018年)  
金沢市

1. 本書は、金沢市指定史跡「金沢城惣構跡」升形遺構の史跡整備に係る工事報告書である。
2. 復元整備は、金沢市文化スポーツ局歴史都市推進課による「西外惣構跡（升形地点）復元整備に係る実施設計業務報告書」に基づいて実施したものである。
3. 実施設計の策定にあたっては、金沢市惣構・まちなか用水検討委員会の指導のもと、金沢市文化スポーツ局文化財保護課に事務局を置き、同歴史都市推進課の事業として実施した。なお、本市では、文化財保護施策をまちづくりに反映させることを目的として、教育委員会所管の文化財行政を市長部局である文化スポーツ局文化財保護課が補助執行している。
4. 本書の執筆は木村和茂（金沢市歴史都市推進課担当課長補佐）、庄田知充、向井裕知（以上、同文化財保護課主査）、石井敏博（同市営住宅課主任）が担当し、景山和也（同文化財保護課主査）、向井が編集した。ただし、第3章は株式会社東洋設計（石川県金沢市）に委託した西外惣構跡（升形地点）復元整備に係る実施設計業務の成果を編集して掲載した。
5. 本書に掲載した整備に関する図面は、向田雅哉（金沢市歴史都市推進課技師）が、作成・編集した。
6. 本書の作成にあたっては、多くの関係者・関係機関の方々の協力を得た。

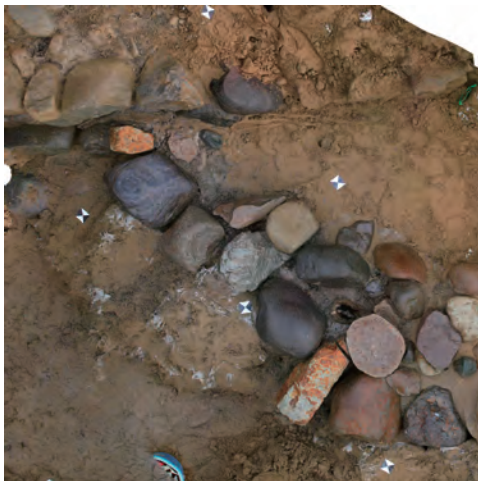
第8図 石垣A区間解体前俯瞰オルソ画像

【石垣A部分】西堀の石垣6と石垣7の間をつなぐ石垣だが、比較的積み方が乱雑で、一部石の抜け落ちや前倒れの石もあり不安定な状態だったため、石垣全体を4段に分けて解体調査した。石垣A部分を解体したところ背後から石垣5が見つかった。升形では堀底が次第に埋没していることから石垣は下端が深いほど構築時期が古いと考えられる。石垣5は下端がA部分や石垣6、石垣7よりも深いことから時期的に古く、ほぼ同深度の西堀の石垣4・北堀の石垣2と同時期と考えられる。このことから、石垣2が北堀の岸だった18世紀前半代の升形内角は西側が丸くカーブしていたことが明らかになった。

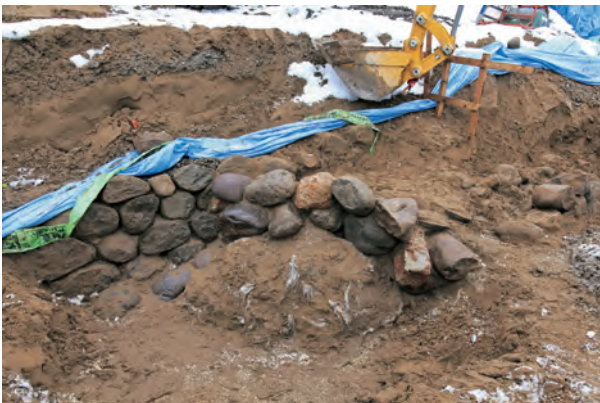
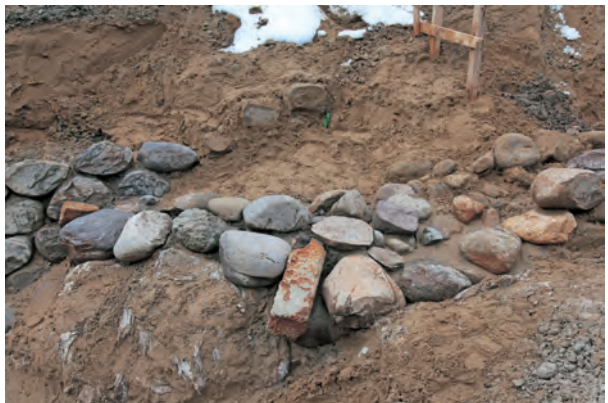
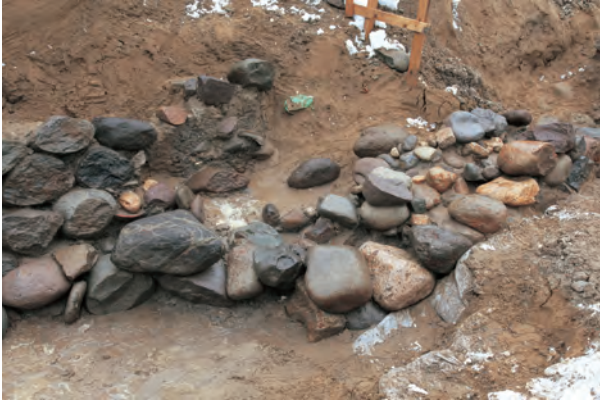
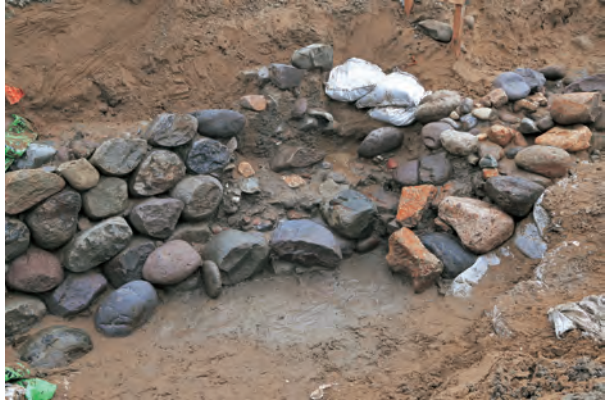
石垣 A 部分 1 段目

石垣 A 部分 2 段目

石垣 A 部分 3 段目

石垣 A 部分 4 段目

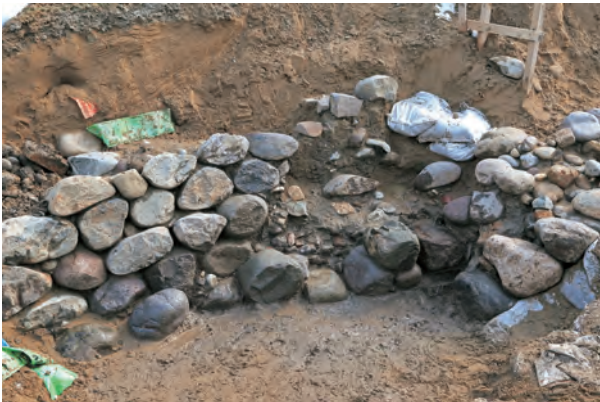
石垣 A 部分撤去状況と石垣 5 (下)、7 (左上)

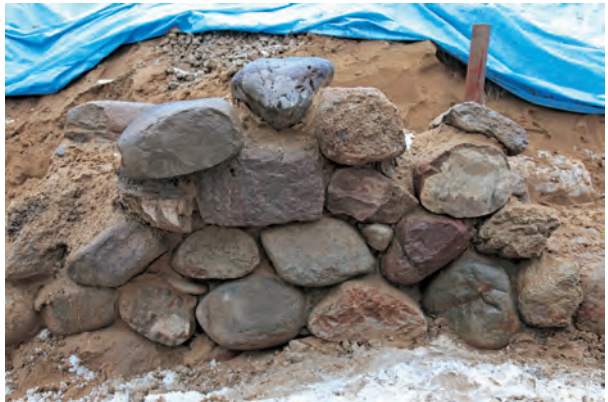
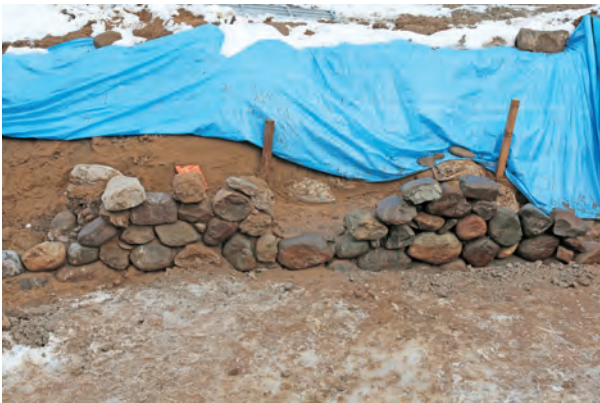
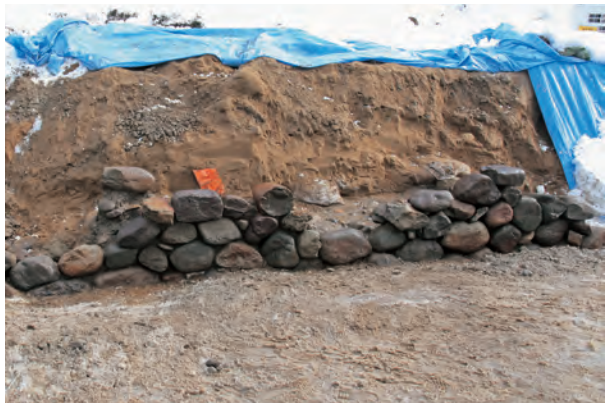
【石垣4 B部分】西堀の石垣4では南北2箇所上方の石が前面にせり出して不安定な状態となっていたため、不良部分について4段に分けて解体調査を実施した。

石垣 4 B 北部分 1 段目

石垣 4 B 部分 2 段目

石垣 4 B 部分 3 段目

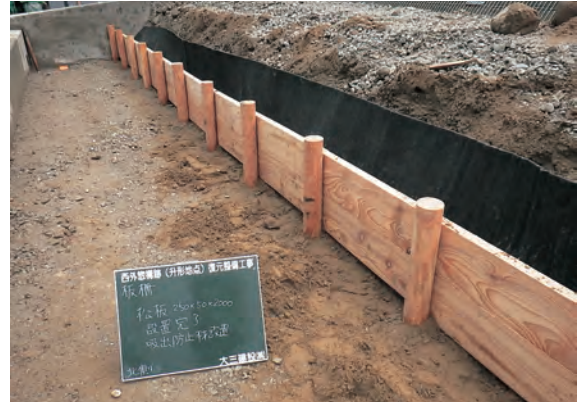
板柵設置状況

遺構調査では、板柵の材料となる木材の材質が針葉樹であることが確認されており、古くから水際に用いる木材として多用されてきた松材を用いた。

なお、板柵の復元位置は、保護層を確保するため、堀側に前出する位置に設置した。また、板柵を押さえる杭の根入深さは、堀底遺構面より保護層30cmを確保した。

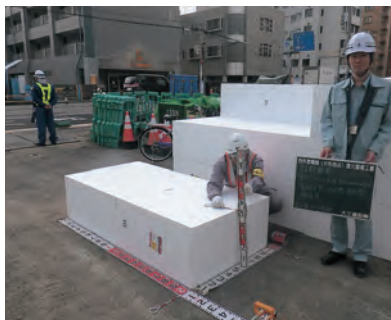
EPS材料（発泡スチロールブロック）

工法は、各種軽量盛土工法の比較検討を行い、発泡スチロールブロックを用いるEPS工法を採用した。
