史跡 松本城

北裏門東側門台石垣

—保存整備事業報告書—

2021.3

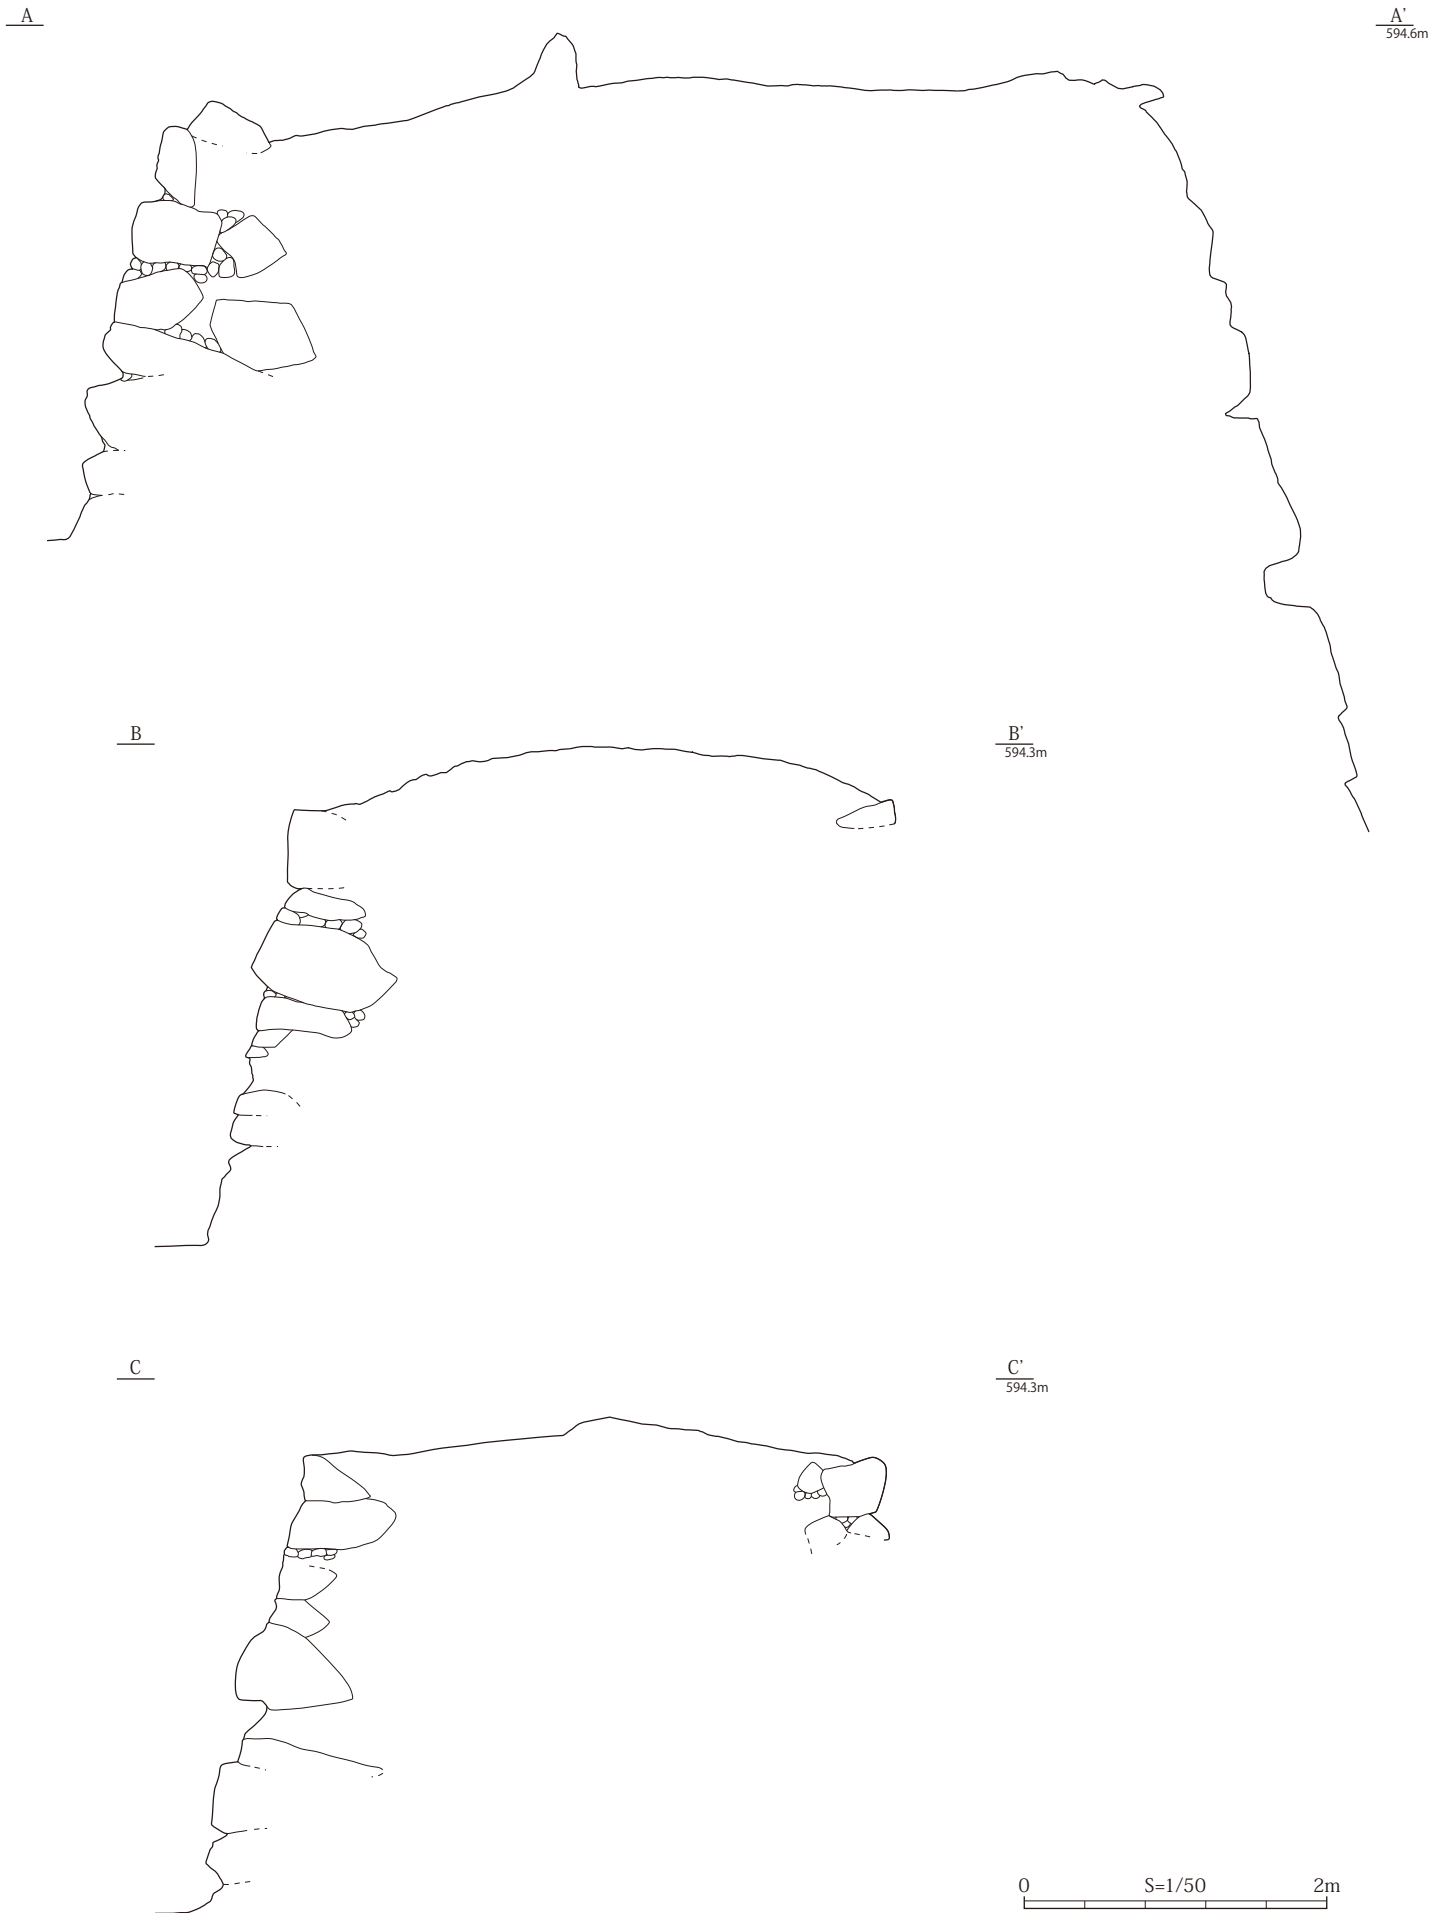
第 8 図 史跡松本城北裏門東側門台石垣 断面図 (解体前)

この栗石内部に生じた空間は、栗石の密度を低下させ、結果として、今回の修理工事の破損原因となった石垣の内倒れを招いたと思われる。

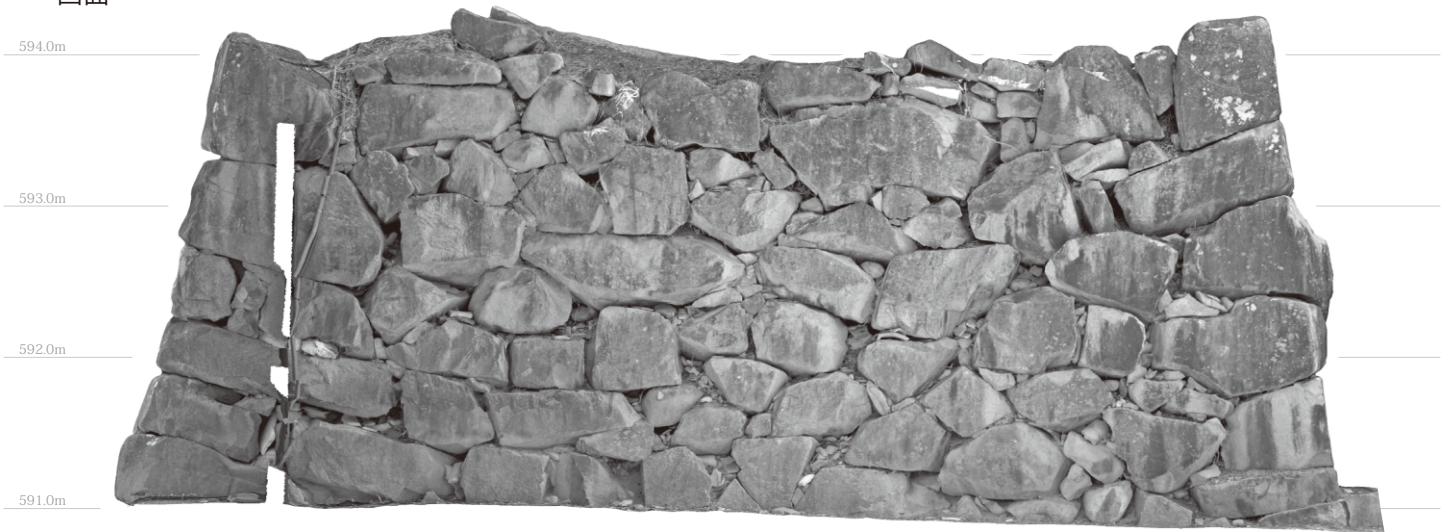
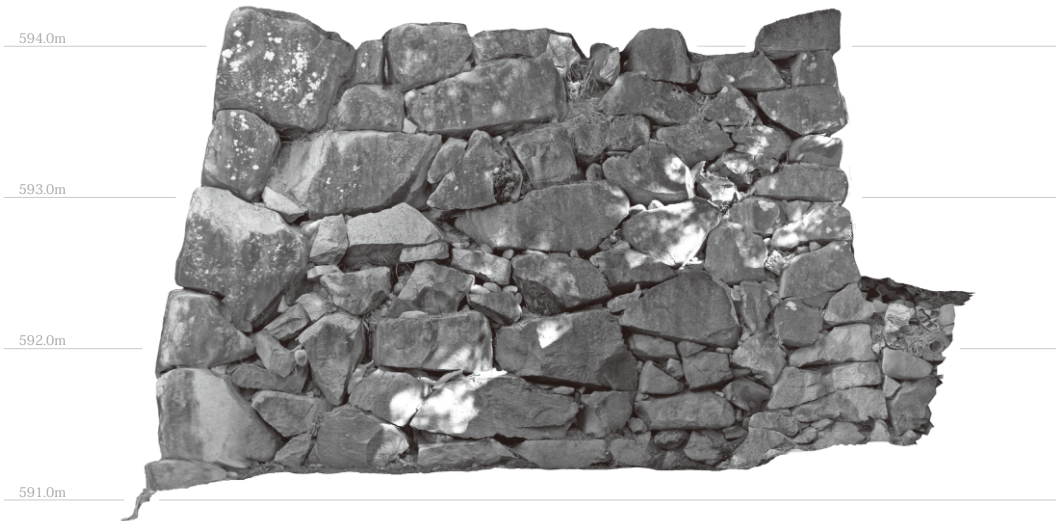
第 13 図 史跡松本城北裏門東側門台石垣 オルソ図 (解体前)

対象石垣には、積み石が石垣面から飛び出てしまっている箇所が数カ所見受けられた。また、抜け出ししていないものの、積み石の面（ツラ）が揃っておらず段差が生じている箇所も見られた。特に、南西隅の地盤面近くの角石は、2段にわたって面が10cm程度食い違っていた。どちらも、築造当初の工法とは考えにくく、経年劣化か、後世の積み直しによる影響と考えられる。

また、積み石の一部には、比較的新しい割損箇所がいくつか見られた。特に、南西隅近辺に多く見られたほか、北面の上部にも数石あった。経年による破損とも考えられるが、後世の積み直し時に表面を打ち欠いた可能性も考えられる。

- (1) 石垣に使用されている築石は、控え長が短い石材を使用しているものがあり、安定性に欠けている。
- (2) 当初は総栗石と考えていた石垣内部に盛土があり、かつ、盛土上部がかく乱を受けていたことから、土砂が栗石層に流出してしまった、もしくは、地震等により盛土層の密度が上昇した。
- (3) 栗石層の天端レベルが積み石天端より 0.6m ほど下までしかないうえ、栗石もこぶし大の礫が用いられており、間詰石の抜けによる隙間から流出した。
- (4) (1)、(2)、(3)により、石垣内部の沈下に伴い、不安定な築石が変形し、内倒れを招いた。

対象石垣は、積み石の抜け出しや面のズレ、内倒れ等の破損が生じており、詰め石補修等の応急処置では「安定した構造体」を保つことが困難な状態にある。したがって、健全な部分を極力残しつつ、積み直し工事を行うものとする。

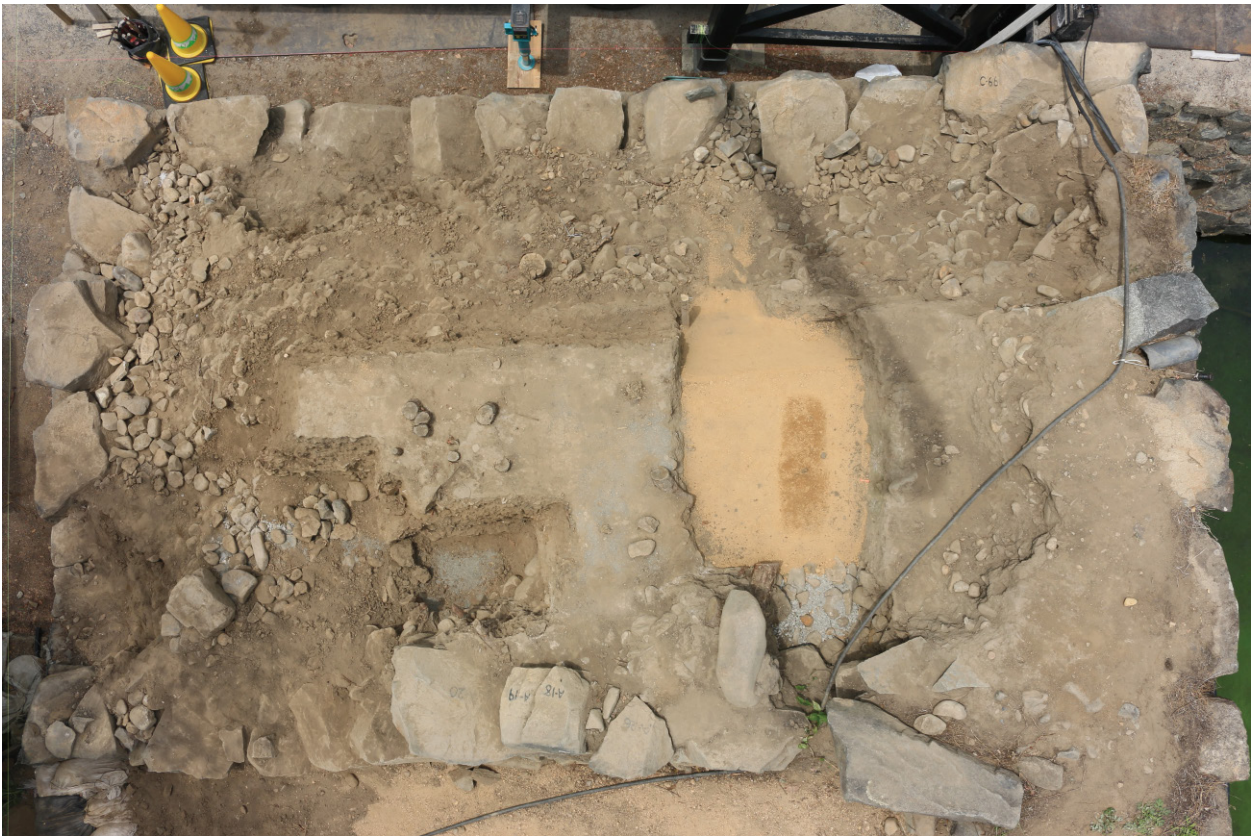
図版 16 解体完了（上から）発掘調査を行ったトレンチは埋戻しを行ってある。

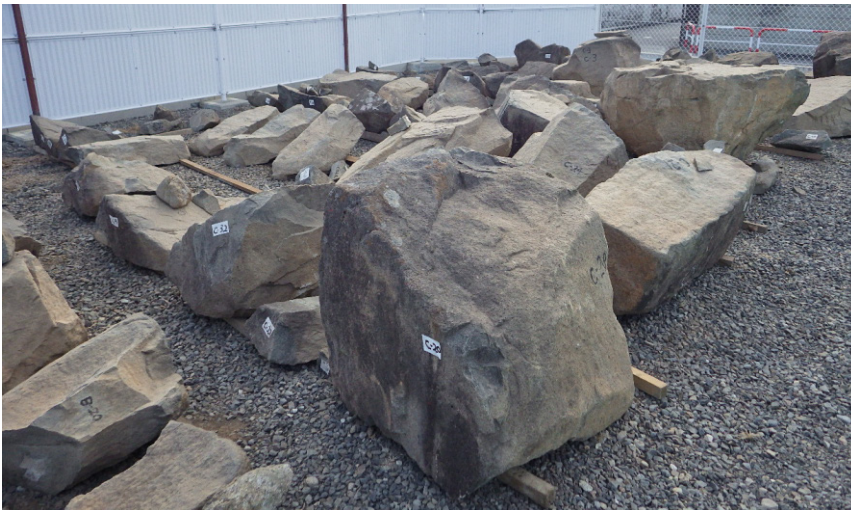
図版 17
築石保管
解体した石材は、石置き場に一石ずつ並べて保管した。

解体した築石石材は、トラックに一旦積み込み、石置き場まで運搬し、積み直しの時まで仮置きした。仮置きにあたっては、石材が安定するよう、栈木を飼い、番付が判別できるよう積み重ならないように平置きに並べ清掃を行った。仮置きした各石材は、寸法を計測して記録するほか、打音検査等の破損調査を行い、再利用の可否について検討した。検討の結果、大きな築石はすべて再利用可能と判断したが、比較的小さな築石は、石垣の安定のために新補石材への変更や位置替えを行うこととなった。

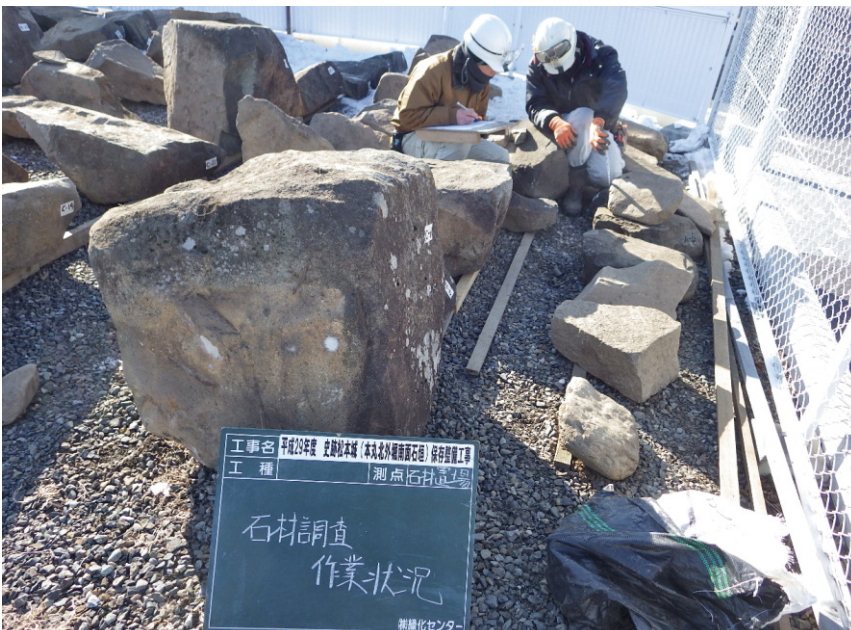
図版 18
石材調査
保管した石材は全て調査を行った。

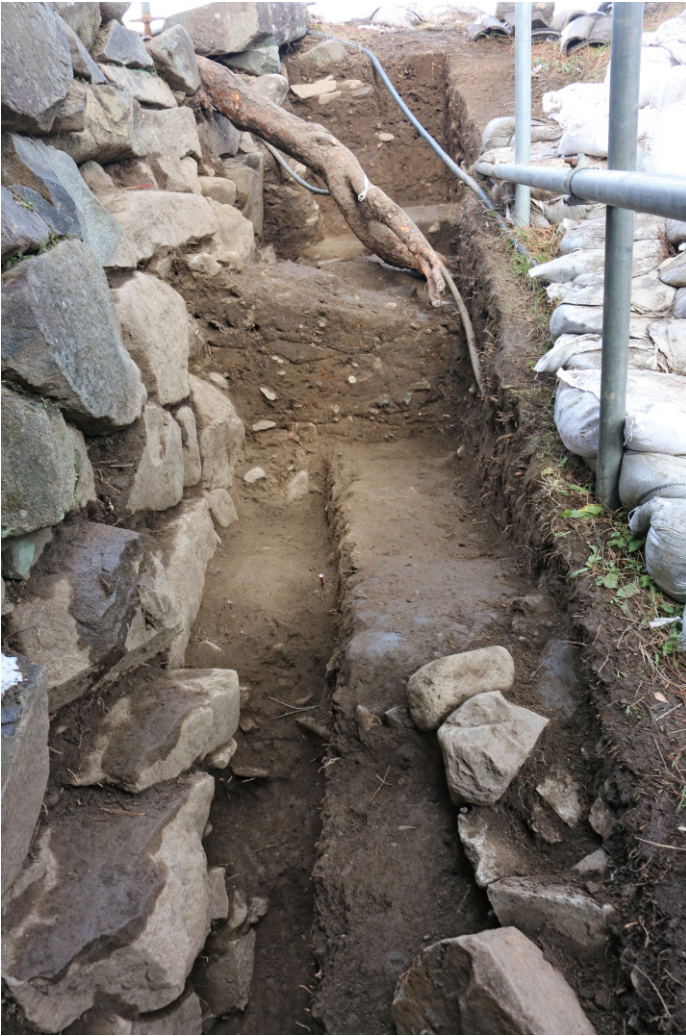
図版 21 H28 年度発掘③ 東トレンチ（南から）
石垣東面に沿ってトレンチを設定し調査を行った。

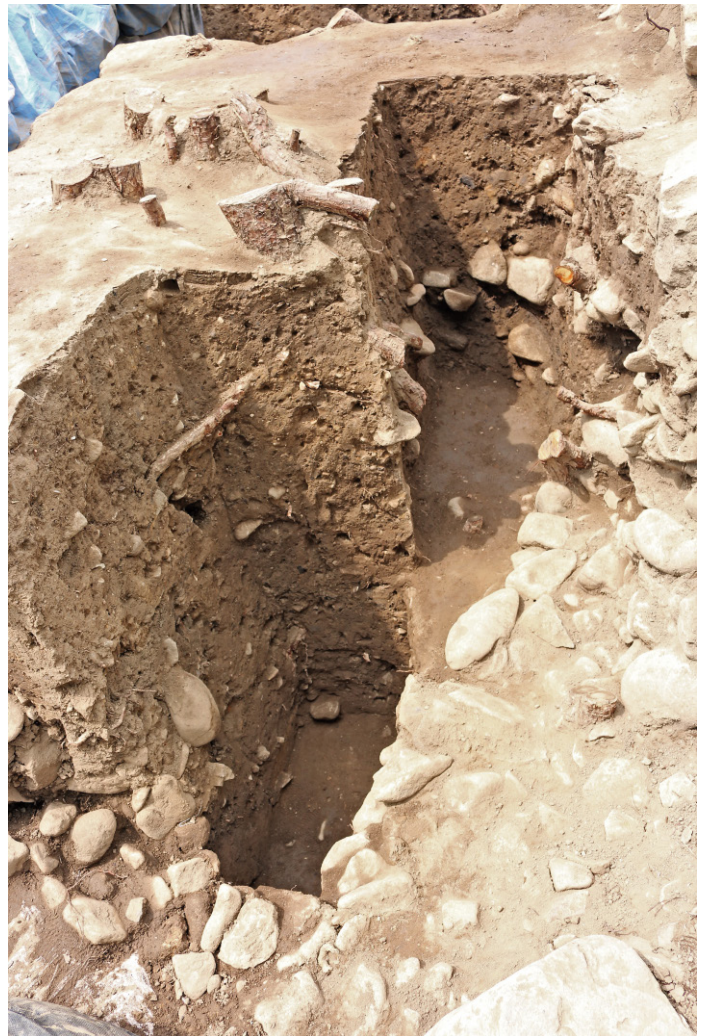
図版 26 H30 年度発掘③ 南トレンチ 1

盛土と東面石垣との関係を調査するためにトレンチを設定した。
