特別史跡 大野城跡

環境整備事業実施報告書 Ⅱ

昭和55年3月

福岡県教育委員会

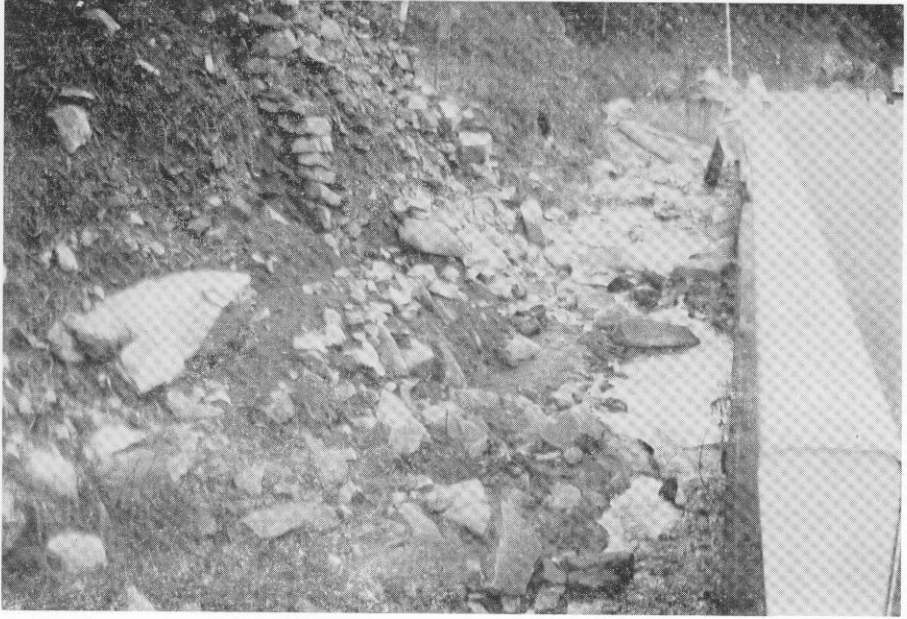
図版12 百間石垣端部整備前

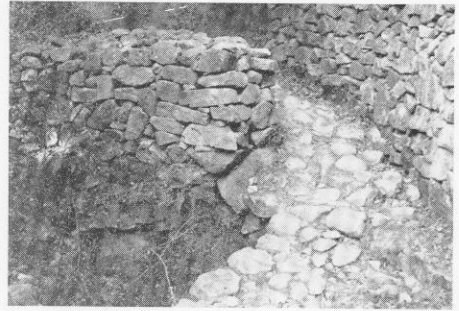
図版18 大石垣遺構復原保全工事

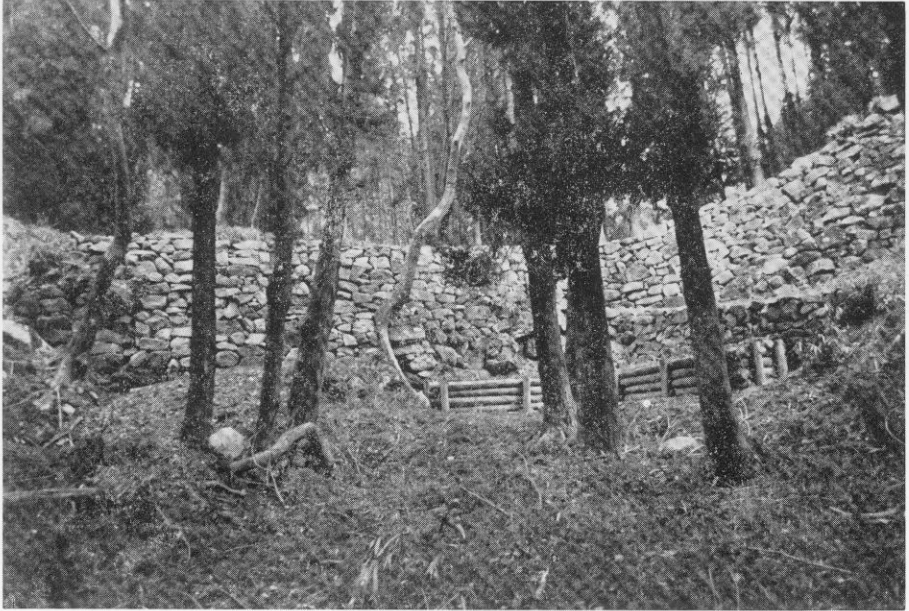
図版19 大石垣遺構復原保全工事
(下流側より正面をみる)

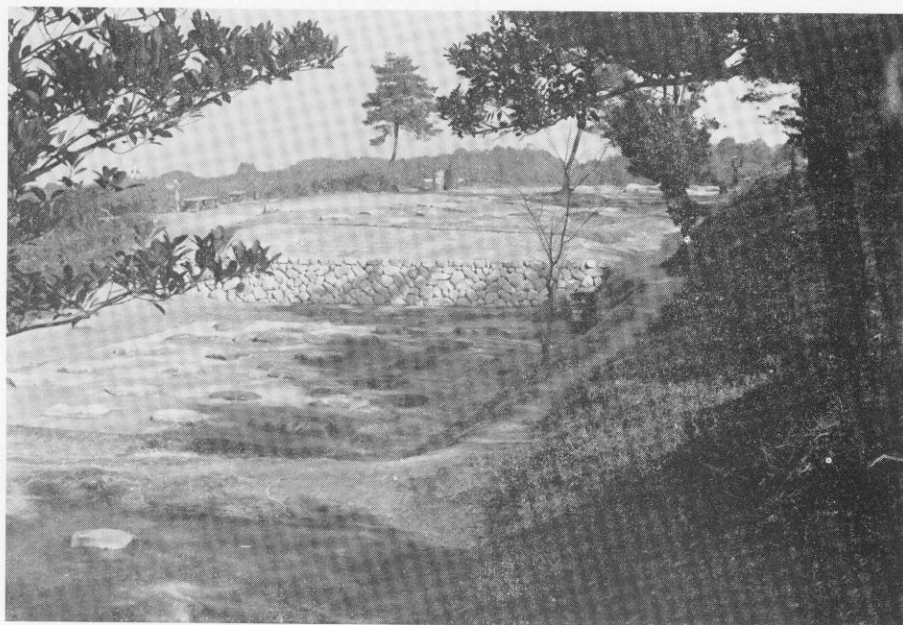
図版24 同上整備状況

S B042とS B043の間の石垣を露出させていたため、人為的及び自然的要因で年を経るにしたがい漸次剥落、崩壊しつつあったので、遺構保存の立場から、遺構を覆土し、その前面に類似の自然石でもって石垣を築いた。

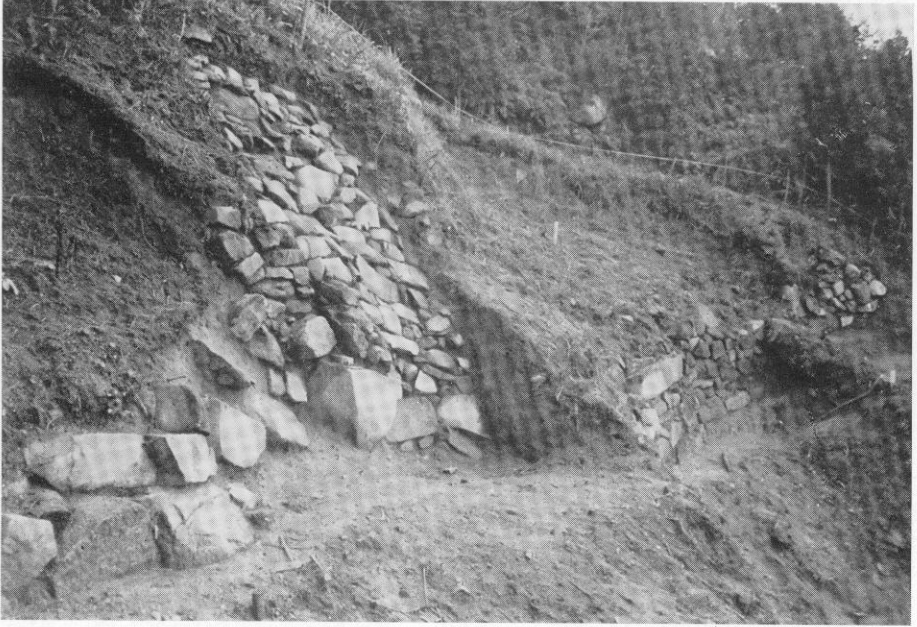
図版46 北石垣（東方より）

大野城北側の内部土塁の一部を形成するこの北石垣が、急斜面にある条件上どの程度残存しているか興味があった。その結果、東半部にはまだかなり残存が認められ、3m高、巾2m程のものを新たに検出し、また他にも良好なものがかなり確認できた。しかし、平面形でみると、垣線は食い違いがあるなど微妙な変化があり、山腹石積というこの石垣の性格を表わしているように思える。

西半分の石垣は、その西端1m高×1m巾程が残るのみであった。しかしその他の崩壊部では、裏込めの緻密な版築が大規模に観察できる。

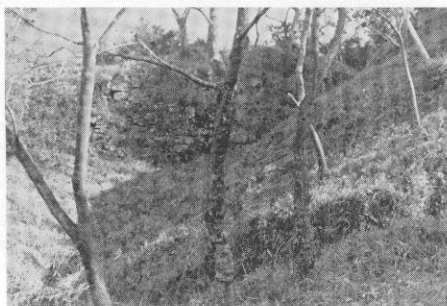
図版49 小石垣東方にある石垣

なお、小石垣の東方にある石垣の残存部分（高さ約4.5m、長さ約13m）が小石垣とどのような関係にあるか不明である。

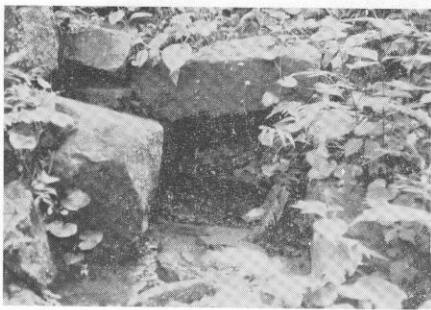
図版51 屯水水門と思われる

「屯水」というのは、水を「貯える」とか「湛える」とかの意味でなく、水が「集る」という意味に考えるのが、実際の地形にふさわしいように思われる。この部分には石塁が一部確認できるものの、全容は全く不明である。最近大野城跡では唯一の「水門」が発見されているのは特記すべきであろう。

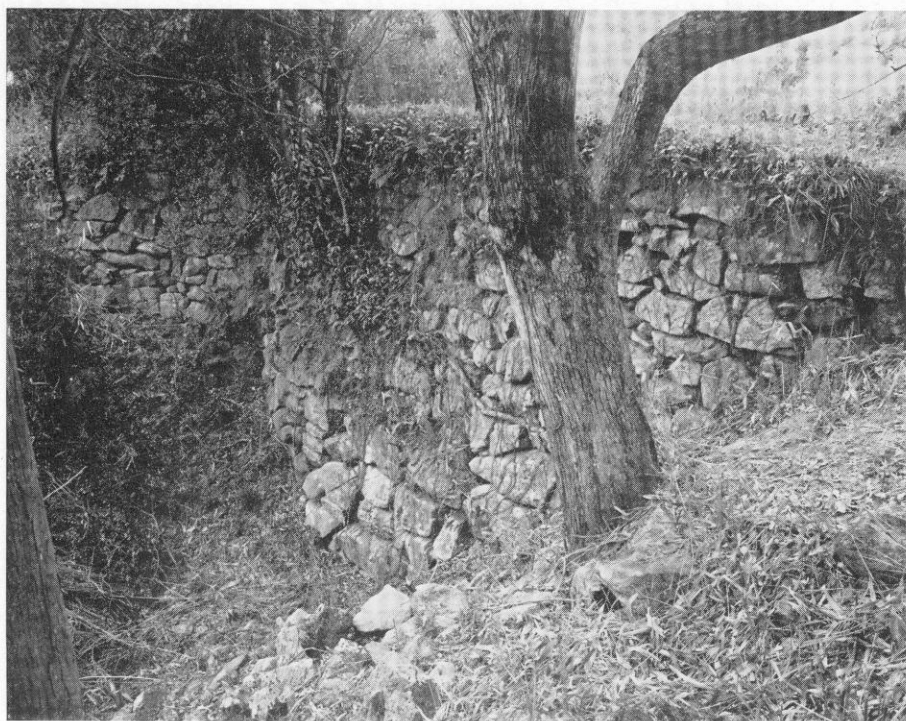
図版52 大宰府口石垣

「筑前国続風土紀」に礎石二箇ありと伝えられており、昭和5年の調査によって確認され、現在においても門趾の様相を良く残している場所である。隣接して高さ5.5m、長さ18.5mの水の手口石垣があり他の石垣と同様谷を横切って石積みがなされている。

城門、石垣両者相俟って城門機能を果たしたことであろう。現露出遺構そのものは門礎石の造りからして坂本口、水城口両門礎の築かれた時期よりやや遅れていると考えられ、なお本門礎石の間に1列に多数の敷石があるが、その敷石の一つに他の門礎石（坂本口東側門礎か）を流用している。また門礎石にある円柱のくり込み孔の一部が石塁でおおわれている。かような状況から後世の改修を経ている。今後の本格的調査と整備が期待されるところである。

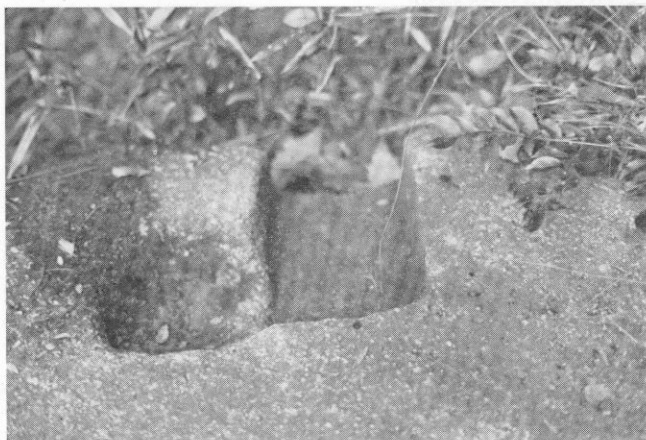
図版56 坂本口城門礎石(正面向って右側礎石)

大野城城門として築かれた遺構の一つであり、ここは大宰府に通ずる要道であったと思われる。他の門礎から出土した瓦と同様の古瓦が付近に出土し、門礎石が一箇確認されている。ただし現位置は原位置より多小移動していると思われるが、推定土塁線から若干離れているのが他の城門跡と異なる顕著な点である。

失われた一個は、その手法、形式から大宰府口城門の敷石に利用されている礎石ではないかと思われるが、利用のされ方と距離的に離れすぎている点から疑問視する向きもあり、その解明については今後の両城門の発掘調査の結果に期待される。

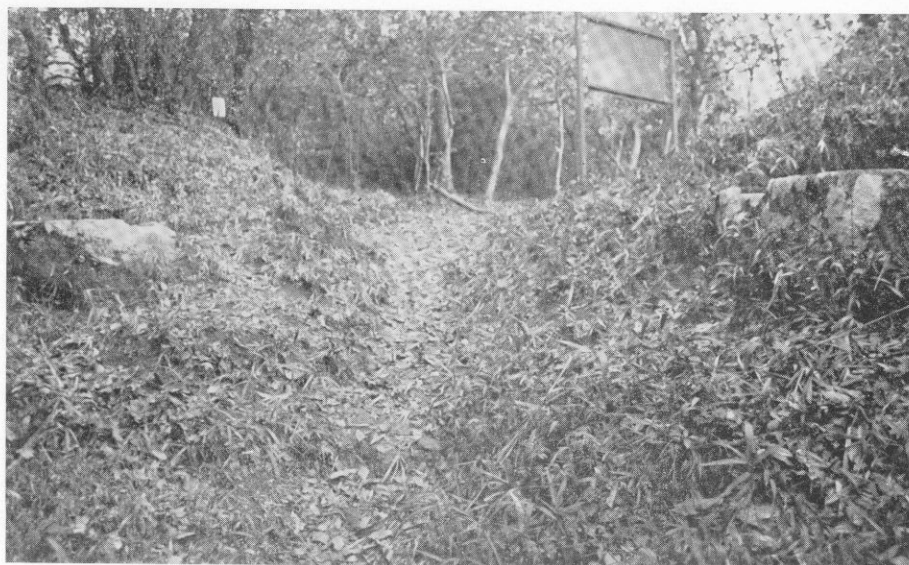
図版57 水城口城門附近

大野城城門跡の一つである。ここを下れば水城に通じ当時としては重要な通路であったろう。門礎は略々原位置のまま一對残っており、よく旧態を示している。坂本口城門礎石に類似した手法を用いて加工した花崗岩である。坂本口門礎と等しく掘立柱の門柱に接して礎石を置き、框尻、方立の木の切り込みがある。異なる点は、蹴返しの木材を敷くために、方立の木を置く長方形切込みに続けて切り通している点である。

方立座切込み縦約23cm、横36cm、蹴返し切込み縦約23cm、横約40cm、框尻切込み径約13cm、深さ約20cmである。
