# 柏の歴史ある建物

柏市建造物調査報告書 4

柏市教育委員会

2021

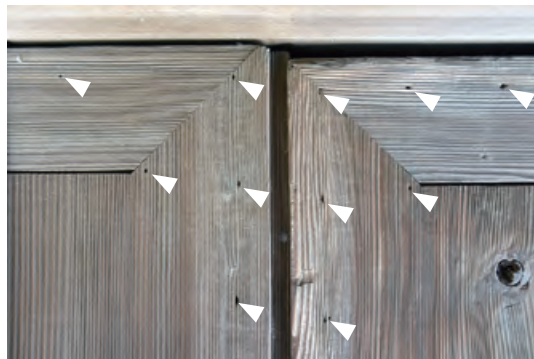
鋳金物 A の形状は、中でももっとも装飾性が高く、精巧な意匠である（図 3）。鋳金物 B・C 及び鍵穴周りの鋳金物 D は止め釘穴及び釘が観察できるため（写真 3~5）、何らかの鋳金物に取り付けられていたことは確認できるが、その形状は不明である。鋳金物 A・B・D は残された釘が銅製であることから（写真 2~4）、金物自体も銅製であったと想定した。

写真5 銹金物 C の釘穴<春日社>

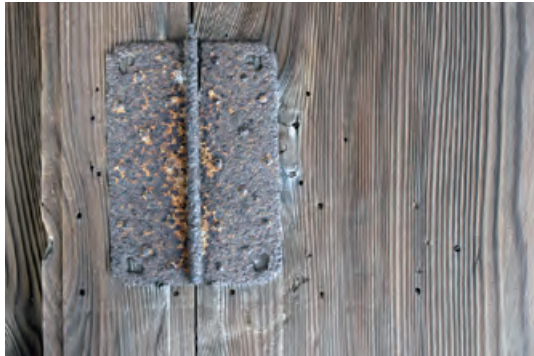
蝶番 a は、扉側に 2 段の円弧状の切り込み、柱側に 1 段の円弧状の切り込みが入る形状で、釘穴は柱側に 4 個、扉側に 7 個穿たれる。蝶番 b は、扉側の先端に 1 段の円弧状の切り込みが入り、柱側は隅丸の方形である。釘穴は柱側に 4 個、扉側に 5 個穿孔される。蝶番 c の形状は、単純な隅丸方形で、柱側と扉側にそれぞれサイコロの五の目のように釘穴が開けられている（図 1）。残された釘の地金から、蝶番 a・b は銅製、蝶番 c は鉄製であると想定できる。

写真6 蝶番 a～c の痕跡<春日社>

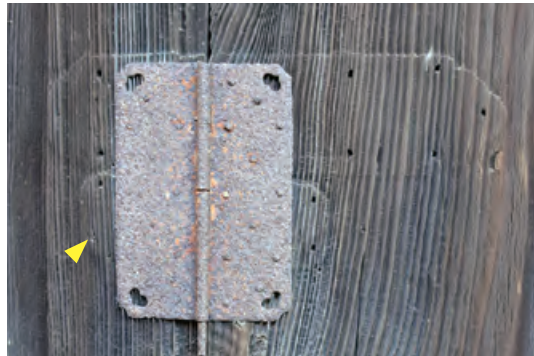
写真7 蝶番 a～c の痕跡と蝶番 c の鉄製釘<御正殿>

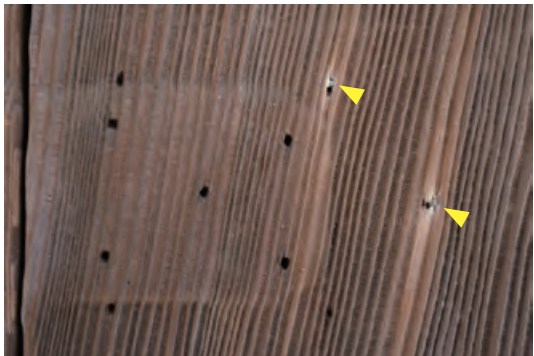
写真8 蝶番 b の銅製釘<春日社>

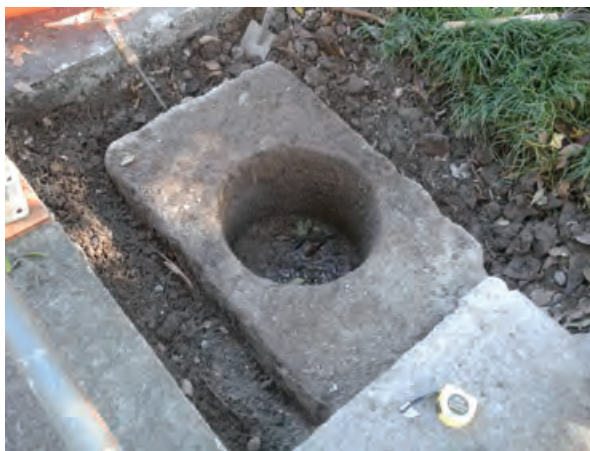
柏市指定文化財神明社石鳥居の礎石の不同沈下に伴う鳥居本体の傾きが確認されたため、2019年度に柏市の補助事業として修理が実施されることとなった。石鳥居の修理に先立ち、柏市文化財保護委員会に、以下の通り、文化財の状況が報告された：経年により向かって右の柱が沈下し、傾きが緩くなっている。柱の沈下を是正するためには、基礎石を掘り起こして安定させる地業が必要となる。従って、神社側では高い位置にある方の鳥居の石材を足元で切り縮める修理方法も考えている。

3 【工事対象】正面向かって右側の柱の沓石と周囲のコンクリートを撤去した状態。根石が現れた。左右の柱を繋ぐ地中梁のような構造はない。(画面左下が鳥居の中心の向き)

これに対して同委員会からは、基礎を削掘する工事によって江戸時代中期に実施された地業の一部が失われる。現在低くなった柱の下に飼い物をいれて高さを調整し、笠木のずれをなくす方法を検討して欲しい。さらには貫の高さも水平となるので、柱を加工せずに施工できる。既存の石材に刃物を入れることなく施工できる方法を選びたいとの提案をした結果、事業主と施工者の理解を得て、修理が行われた。幸い鳥居の基礎地業が比較的単純であったために、地中の石材を加工しなくとも、不陸の是正を実施できる状況にあった。

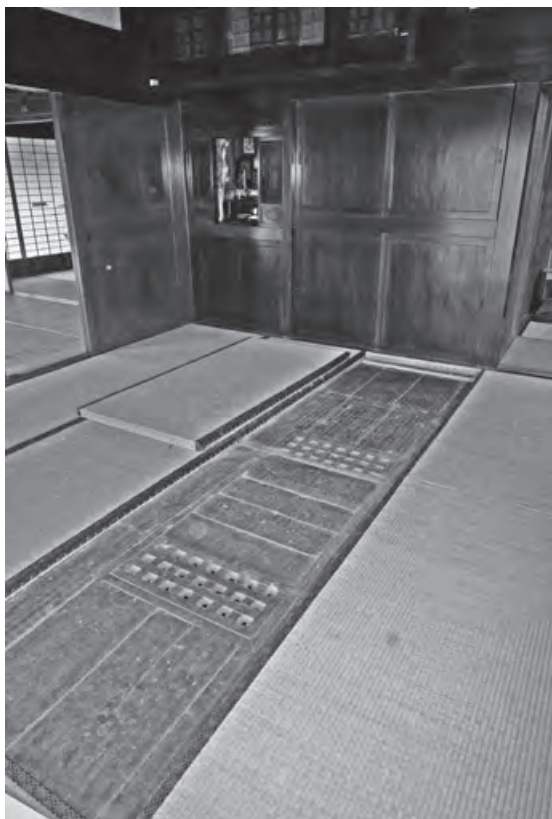
座敷 畳の下に発見された囲炉裏は、養蚕用に開発された効率の良い火炉の形式
