## 第3章 石垣の保存修理・復元

## 第2節 保存修理事業

### I 昭和42年度事業 小天守下（石門）石垣

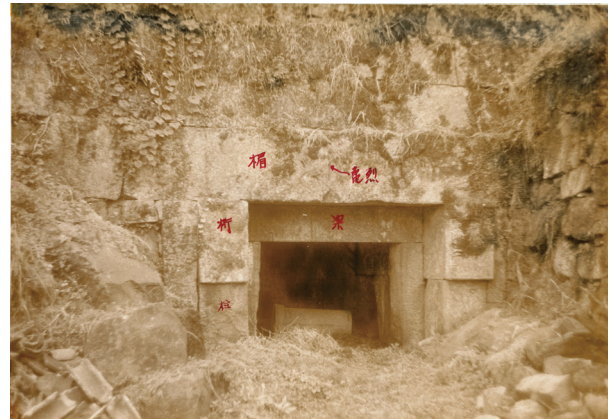
昭和41年11月12日の地震衝撃によって石門の構造材12本（石柱3本、石桁1本、天井覆石4本、楣石4本）に亀裂を生じ、積み石相互の迫持状態によって辛うじて旧態を維持していたが、自然沈下が増大すれば崩壊の危険があるために解体し積み直されている。

図 3-2 着工前（北側）

図 3-3 着工前（北側）

小天守下（石門）修理は昭和42年度からの新規事業である。石門の主要構造石材に亀裂が生じ崩壊のおそれがあるため保存修理を実施したもの。

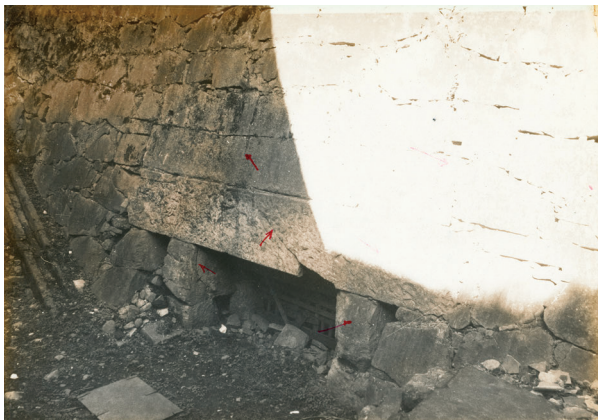
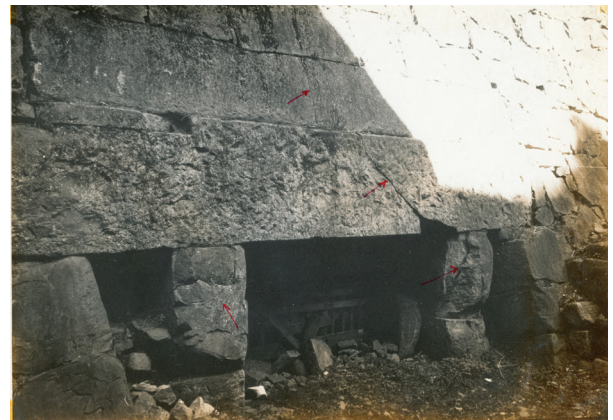
図 3-4 着工前（南側）

図 3-5 着工前（南側）

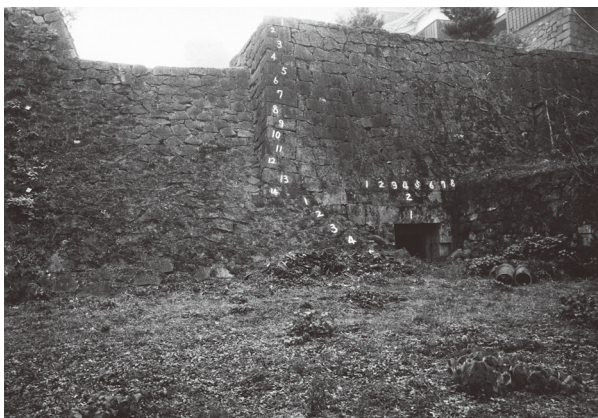
図 3-6 番号付け（北側）

図 3-7 番号付け（南側）

- ⑨石垣及び石門の解体に当っては綿密に調査実測をなし主要箇所は番号を付し法、勾配等積方資料として図面及び写真を残し順次丁寧に施工するものとする。
- ⑩補足石は金峰山一帯の荒谷石、荒尾石、島崎石の内石材試験片を提出して強度試験に合格したものを納入するものとする。
- ⑪石工は城跡積石は充分経験者を従事せしむるものとする。
- ⑫樹木の移植、通路の養生等は係員の指示により行うものとする。
- ⑬工事完了後の請負人の責任期限は2箇年とする。

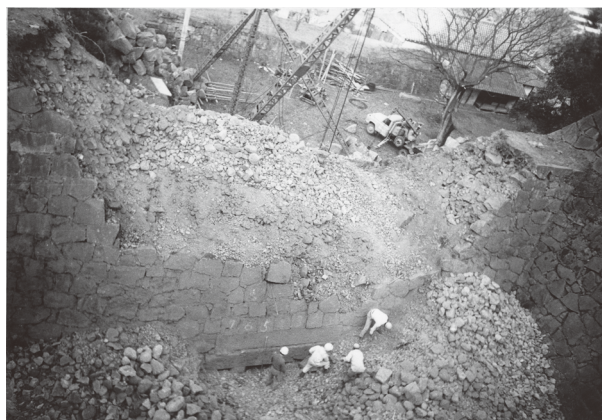
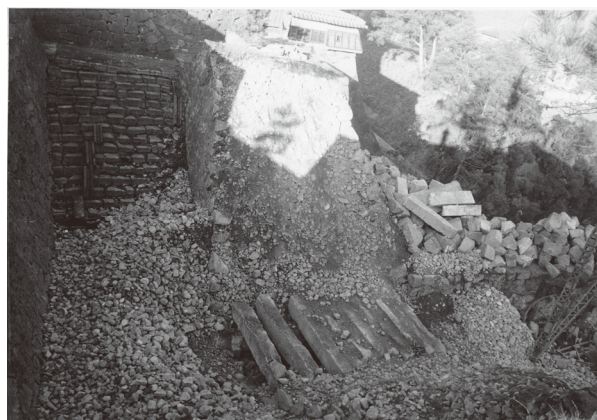
図 3-8 解体中

図 3-9 解体完了

①石門上の石垣及び石門破損石材解体

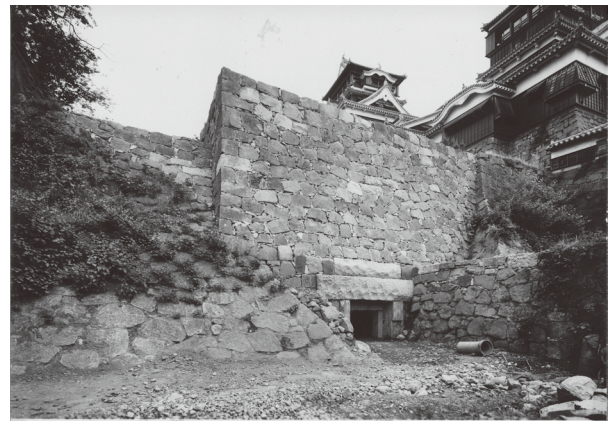
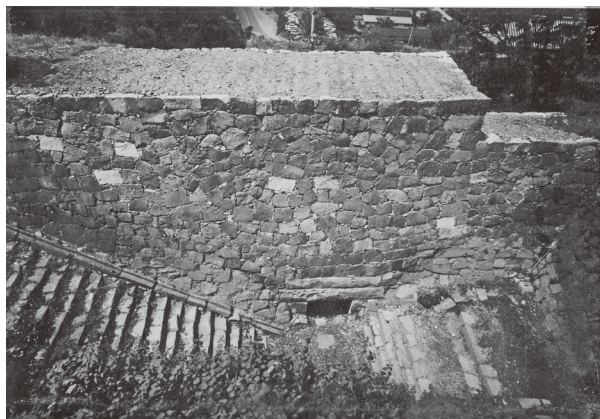
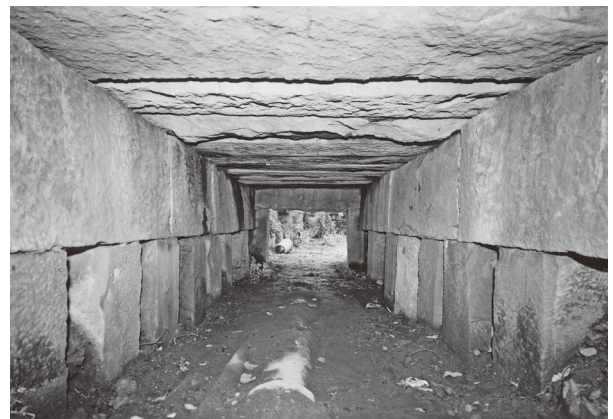
図3-15 竣工 (北側)

図3-16 竣工 (南側)

図3-17 竣工 (石門内)

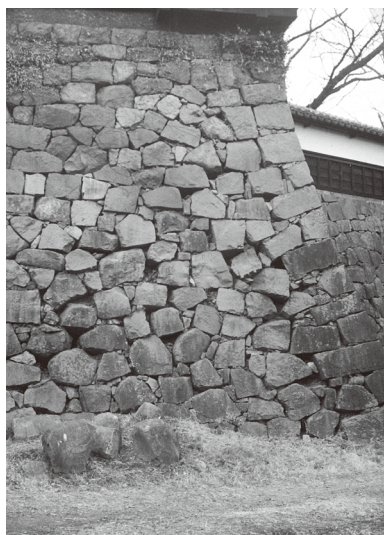
図 3-18 馬具櫓南側着工前

- ④石積：張出石及び弛緩せる部分を順序よく取り払い石積に当っては従来の法勾配に合せ遣形堅固に取り  
設け周囲の手法に倣い積上げ裏込栗石はすきまなきよう搗き固めるものとする。
- ⑤材料：補足積石、補足栗石はすべて検査に合格したものを使用しなければならない。
- ⑥器具：工事に使用する起重機及び付属器具は規格に合格したものを使用しなければならない。
- ⑦写真撮影：工事期間中主要部分施工に当っては写真撮影し竣功の際提出しなければならない。
- ⑧代理人：工事期間申請人は自己又は全責任を持った代理人を現場に常駐せしめ工事の進行を計り諸般  
の事務処理をするものとする。
- ⑨就労時間：本工事の就労時間は午前8時30分より午後5時までとする。
- ⑩石工：石工は城郭石積に充分経験者を使用しなければならない。

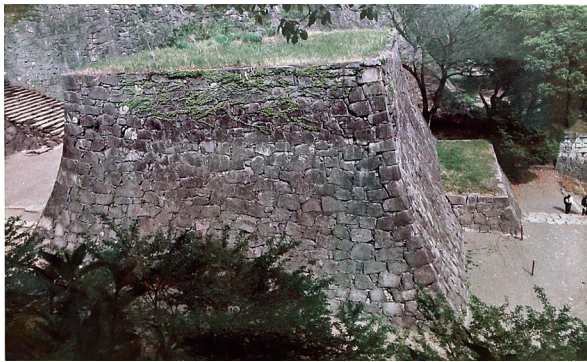
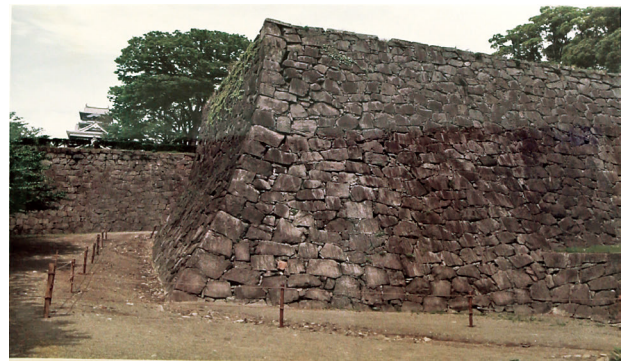
竹の丸五階櫓（独立櫓）台石垣は、昭和48年3月に裏込石の沈下により角石と半積石に亀裂が生じたため、保存修理を行ったもの。昭和48年4月3日、昭和49年5月10日に毀損届を提出している。

図3-24 き損石垣

図3-25 き損石垣

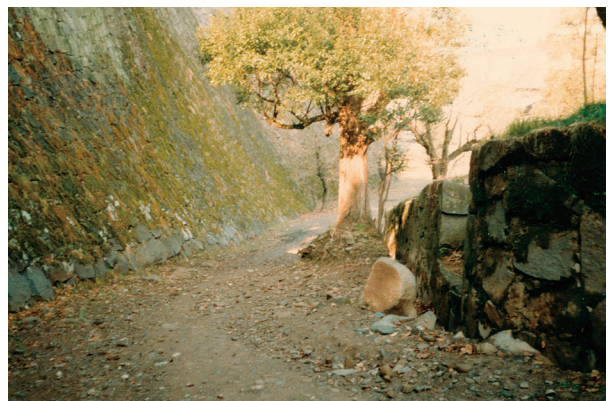
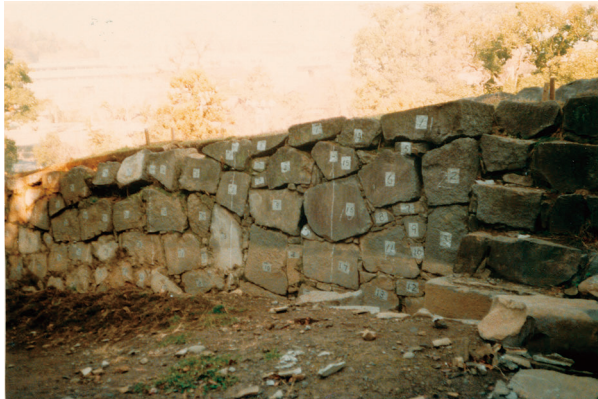
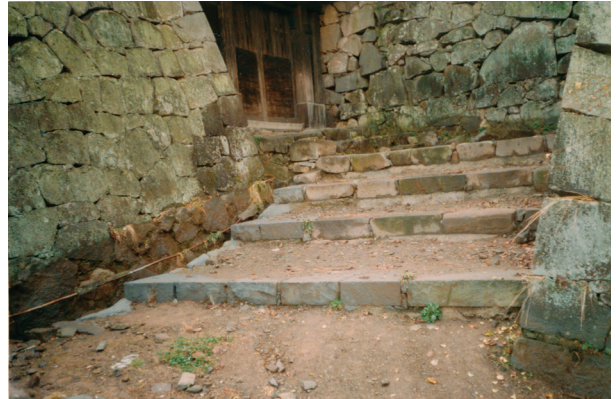
図 3-30 着工前

図 3-31 着工前

図 3-32 着工前

- ①床掘：基礎の掘り方については、指示通り正確に施工し、掘り過ぎを避け不陸不同のないよう注意しなければならない。
- ②石材：
  - イ 工事に先だち築石に付着した土砂、塵、汚物を清掃しなければならない。
  - ロ 石材は金峰山系の本妙寺山の石で花崗岩及び安山岩を使用する。
  - ハ 石材の加工は表面大削切し、石面の大こぶしを落とし、やや平らな面の仕上げをする。
  - ニ 石材の形状は表面は一辺が 0.60～0.70m、控長が 0.60～0.80m までのものを使用すること。
- ③積方：石積は「打込はぎ」「切込はぎ」「算木積」の併用で施工する。
- ④石積の勾配：勾配は扇の勾配（御寺勾配）により設計図を充分参照し復元工事であるので、旧石積の勾配に準ずる。
- ⑤根石の据付：基礎部の安定、根石の据付はその上に積まれた積石が描く稜線とは同一線上に位置させず、角を張出した状態に据える。
- ⑥裏込栗石：表面石のすぐ裏側に径 15～20cm 程度、その次に 5～10cm の栗石、最後に切込砂利 5～8cm を施工し、全厚は根入りの長さの 2 倍なければならない。  
内部に入るにしたがって、小形状の骨材を使用し、最後に上層と接する部分には砂をまぜて極力水はけをよくする様に施工する。又各裏栗石は、一層毎に完全に水をかけながら順次搗き固めて積み重ねる。
- ⑦石垣の合端：石端は充分に接触するよう尻下がり傾斜を適当に定め積重ね、周囲相互の胴付面を充分深くなし、表面合端の空隙はその大きさに応じ

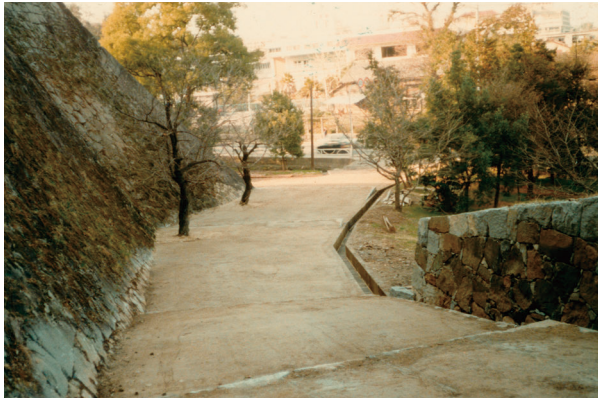
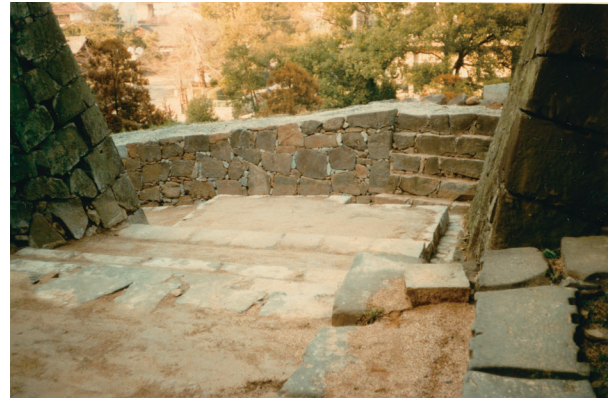
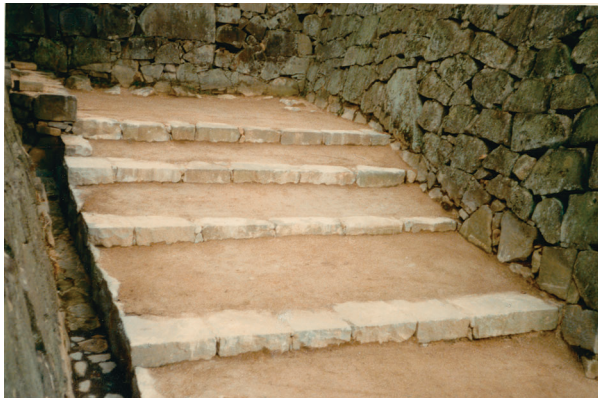
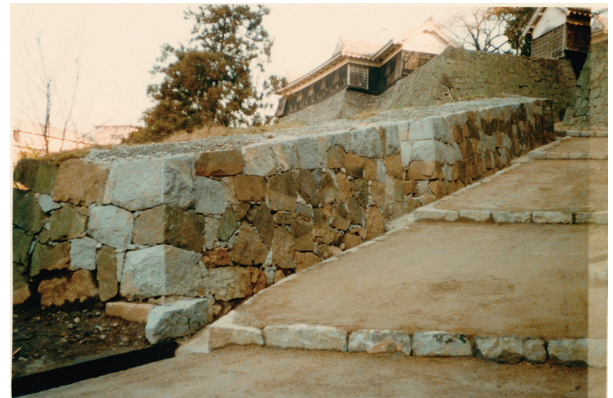
図 3-33 竣工

図 3-34 竣工

図 3-35 竣工

図 3-36 竣工

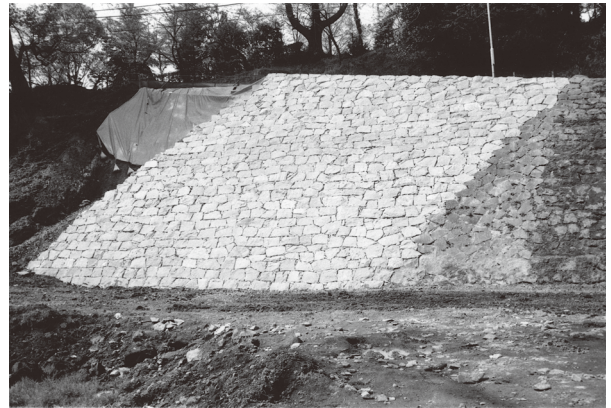
図3-40 棒庵坂竣工

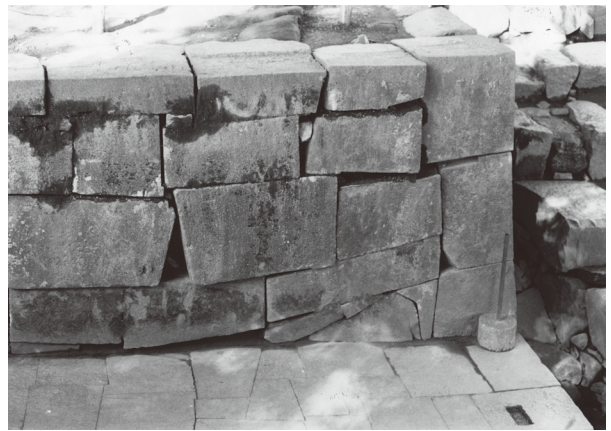
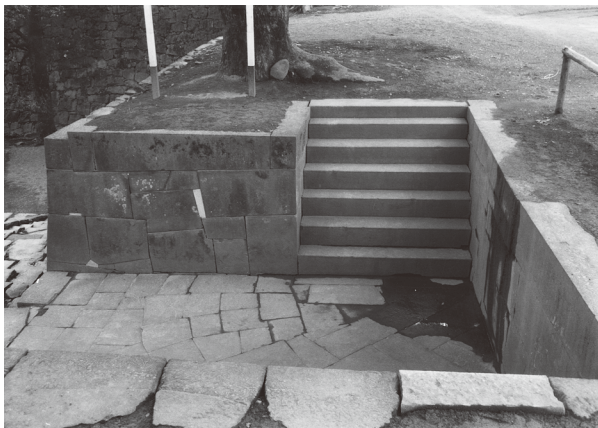
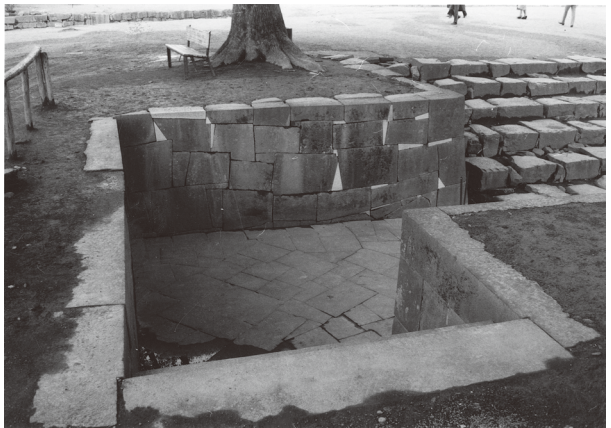
図3-41 地図石着工前

図3-42 地図石竣工

図3-43 地図石竣工

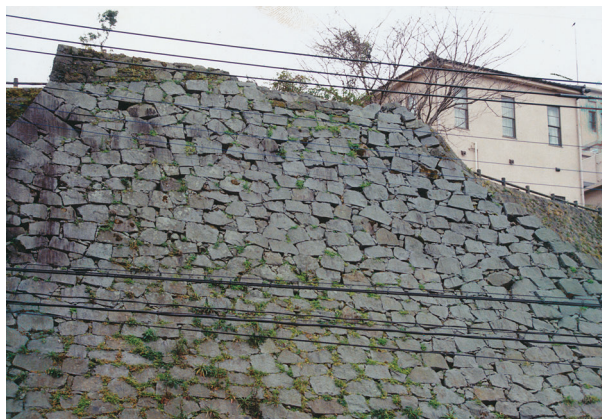
図 3-69 着工前

比較的保存状態が良い東側隅角によれば、算木積みとなっているが角脇石には複数個の割石を用いていて、築石を延長して兼ねるものが多く未発達といえる。進入角は36度と裾広がりて緩やかに立ち上がる。角石の稜線は丸く面取りされ、加藤氏時代に特徴的な稜加工とする。

築石は粗割石の布崩し積みで、勾配は土橋よりの東側石垣と同様に46度で、やはり緩く反り上がる。天端でやや強い反りをもつが、これは修復時の調整のための嵩上げによるもので当初の勾配ではない。

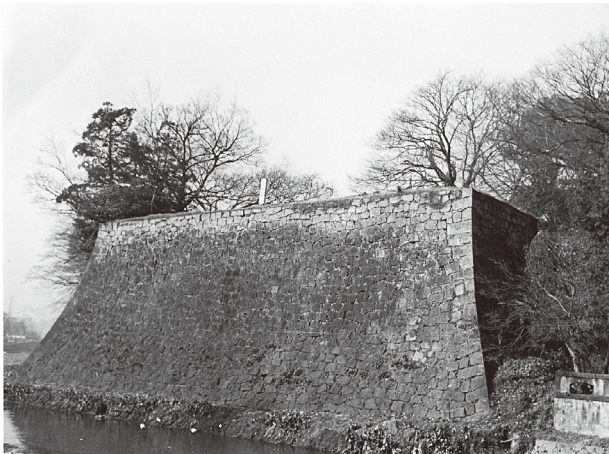
図 4-3 再建前石垣状況（南面）

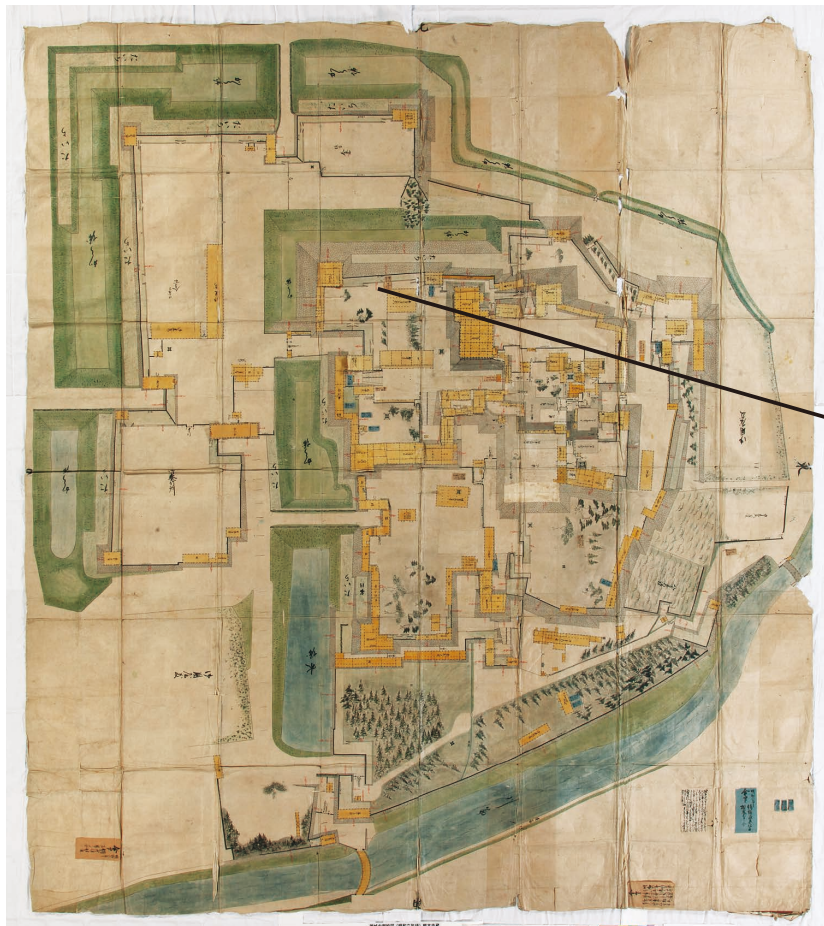
図 4-185 籠堀の改造を示す付箋  
「御城内御絵図」の付箋部分

この塀は、明和6年の「御城内御絵図」にある付箋の記載から、明和以前は一連の「廊下塀」と呼ばれる建物であり、明和5年に御肴部屋櫓から西が「籠塀」に変更されたことが分かった（図4-185）。もともとの廊下塀は宇土櫓の創建まで遡るものと推測されるが、宇土櫓には現在、廊下塀の痕跡は認められず、廊下塀の創建を知る手がかりはない。

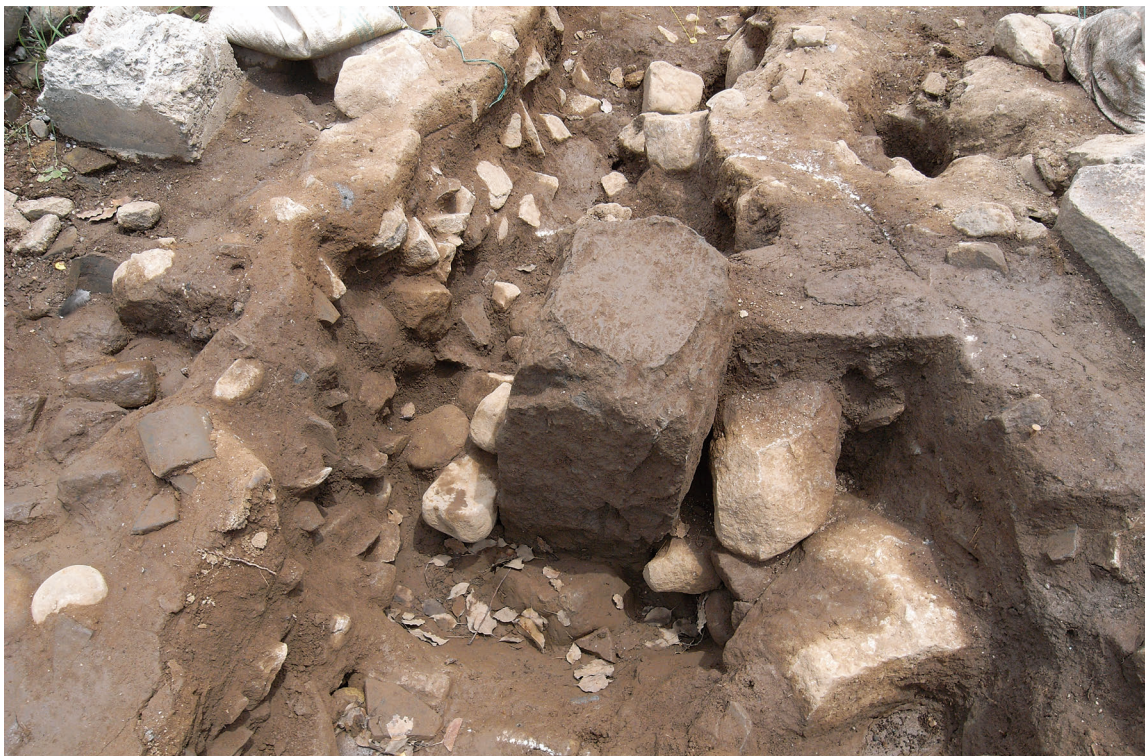
図 4-186 平左衛門丸堀 控柱の遺構

発掘調査によると、御肴部屋櫓の西部には控柱を立てた穴や控柱の柱根（図4-186）が残っていた。これらはどれも明和期に再興された塀に伴う遺構であり、それ以前の廊下塀に伴う遺構は発見されなかった。これらの状況から、西部については明和以前の廊下塀を復元することは難しい、と判断した。明和期に建て替えられた籠塀については、その後の史料に見えず、明治期の古写真には、御肴部屋櫓西に土塀が写っている。これが明和期の「籠塀」、あるいはその形態が維持されたものであろう。
