第6章 文化財建造物の保存修理

第2節 重要文化財建造物の修理

第1項 宇土櫓

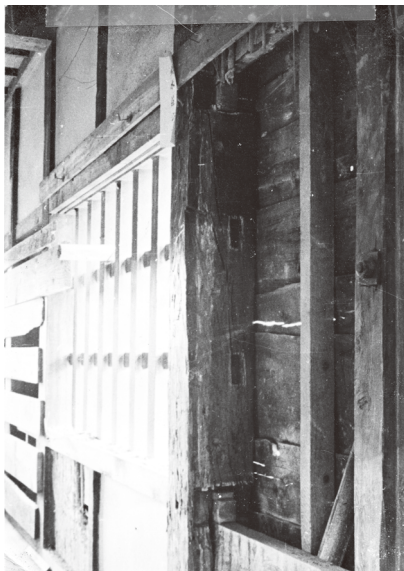
図6-2 要旨一（イ）1
北側、東より第七の間のもと窓の
痕跡。文化庁所蔵。

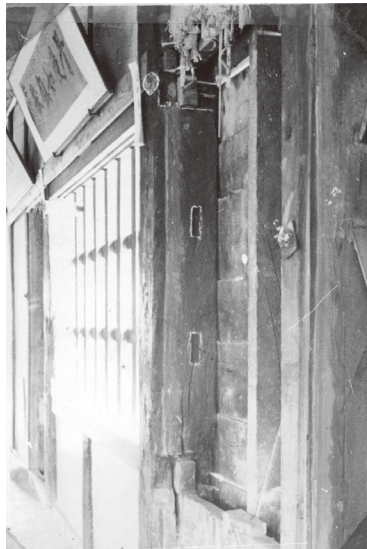
図6-5 要旨一(イ) 4
北側、東より第三の間の柱抱合せ面（もと窓の痕跡）。文化庁所蔵。

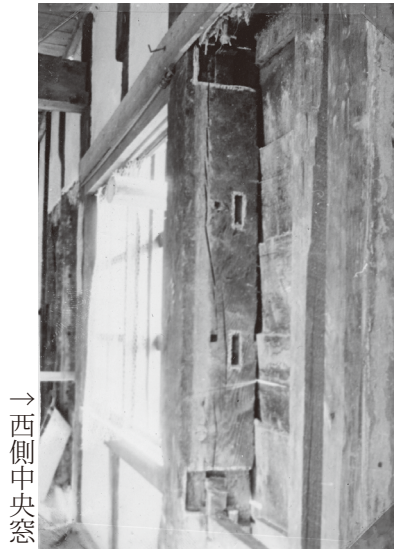
図6-6 要旨一(ロ) 1
西側、北より第三の間（中央窓北の間）柱抱合せ面（もと窓の痕跡）。文化庁所蔵。

(ロ) 西側中央窓の左右に各一間の窓を設け三連窓とする。

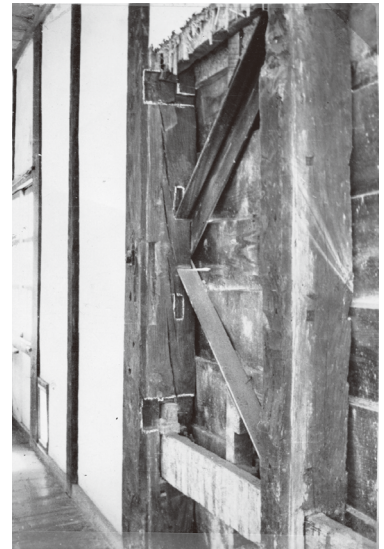
図6-7 要旨一(ロ) 2
西側、北より第五の間（中央窓の南隣りの間）柱抱合せ面（もと窓の痕跡）。文化庁所蔵。

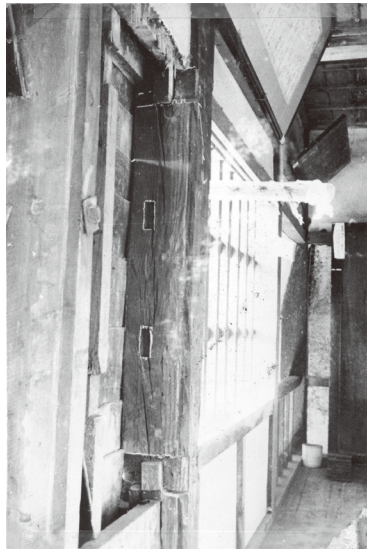
図6-8 要旨一(ハ) 1
東側、北より第二の間北寄りの柱（もと壁の痕跡）。文化庁所蔵。

(ハ) 東側北より「第二間」の窓を廃し、中央窓の北側に一間窓を設け、二連窓とする。

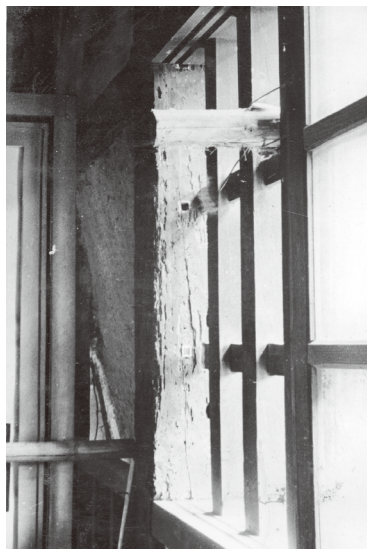
図6-9 要旨一(ハ) 2
東側、北より第四の間北寄りの柱（もと窓の痕跡）。文化庁所蔵。

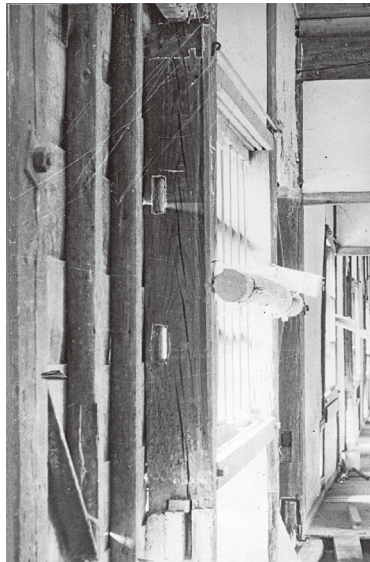
図6-13 要旨三(ロ)

続檜西側、中央一間窓柱抱合せ面。北寄り柱は壁、西寄り柱は窓(半間窓の痕跡)。文化庁所蔵。

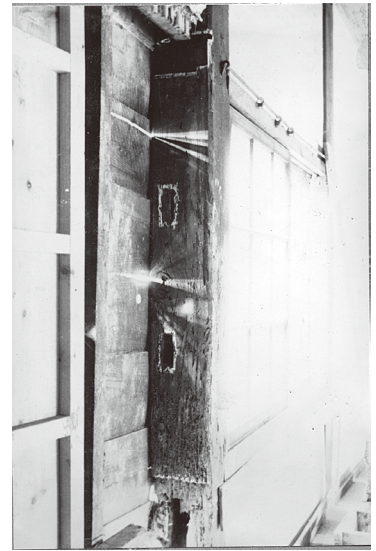
図6-14 要旨三(ハ) 1

続檜西側、南より第二窓柱抱合せ面(半間窓を設ける)。文化庁所蔵。

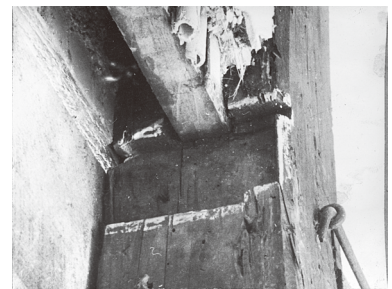
図6-15 要旨三(ハ) 2

続檜西側、南より第一窓の南隣りの間(半間窓を設ける)。文化庁所蔵。

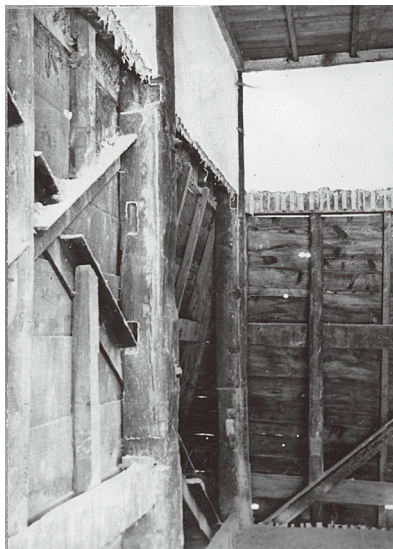
図6-16 要旨三(ニ)

南側中央間柱抱合せ面(もと窓の痕跡)。文化庁所蔵。

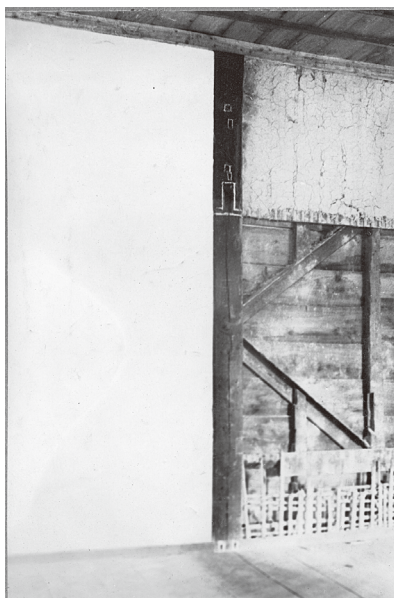
図 6-19 要旨五 城外側の柱
文化庁所蔵。

要旨五 宇土櫓附属櫓南より「第五柱筋」の城内寄りに二間の間仕切壁を設ける。

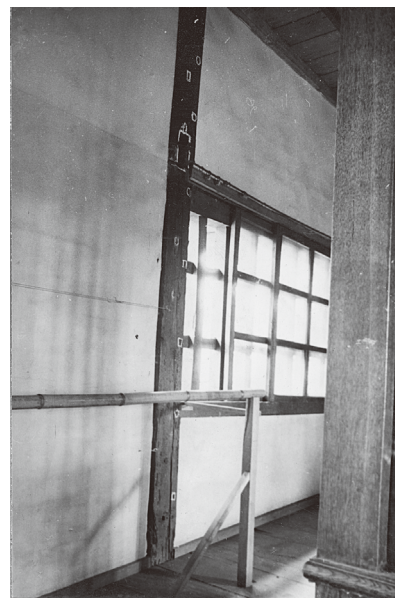
図 6-20 要旨五 城内側の柱
文化庁所蔵。

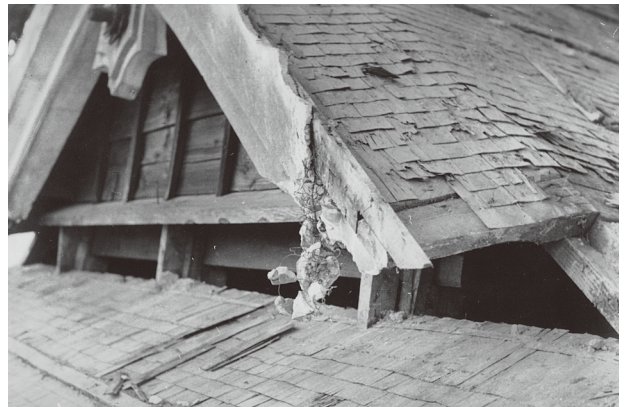
図 6-49 宇土櫓三層東南破風

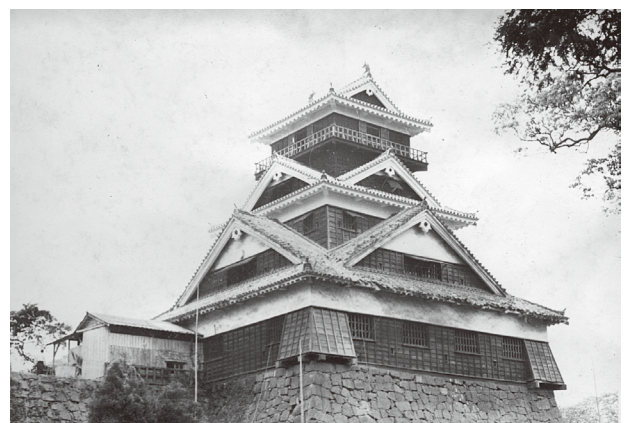
図 6-74 宇土櫓北東隅（二・三層修理済）☆
