第4章 熊本城の石垣被害

**特別史跡熊本城跡
平成28年熊本地震被害調査報告書**

2018年3月

発行：熊本城総合事務所

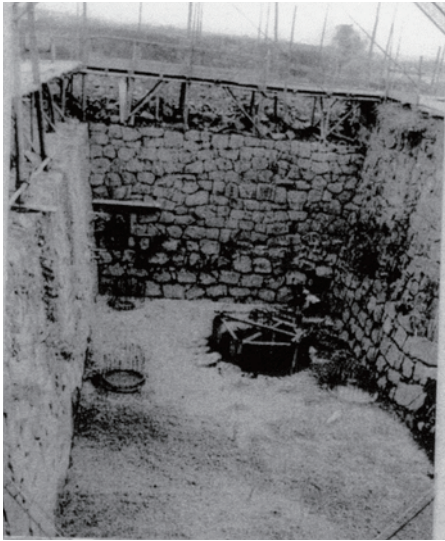
穴蔵内壁は高さが約4.5mの急勾配石垣で、明治10年（1877）の火災で焼損し、明治22年地震で大半が崩落した箇所である。地震後に新しい石材も使用したうえで修復されているが、北面と西面の石垣高さは1.2mほど低いまままで完工とし、外面石垣との間は斜面となっていた。昭和の再建では低く仕上げた石垣の上部にコンクリート梁を乗せて押さえとし、石垣上面も小礫で積み石

を設けて、その上に砂利を敷き均し平面に近くなるように措置されていた。今回の地震での被害は大きく、穴蔵内壁の根元近くまでが崩落・崩壊している。

小天守穴蔵再建工事

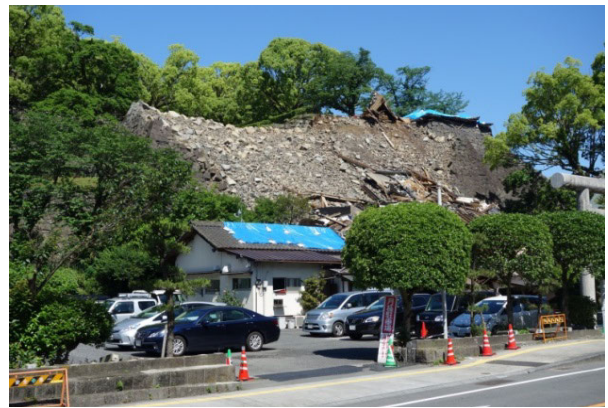
前震では櫓西側の地面に細かな地割れが確認されていたが、本震で櫓の基礎である石垣東面が大きく崩落し、西面・南面の石垣上部も崩落している。櫓の南側半分は石垣内部に、拳大から人頭大

東十八間櫓 被災後

の円礫がびっしりと充填され、土などの混入はほとんど見られず、いわゆる総栗の櫓台である。地面の地割れは、本震後には幅が広がり、本数も増加していた。

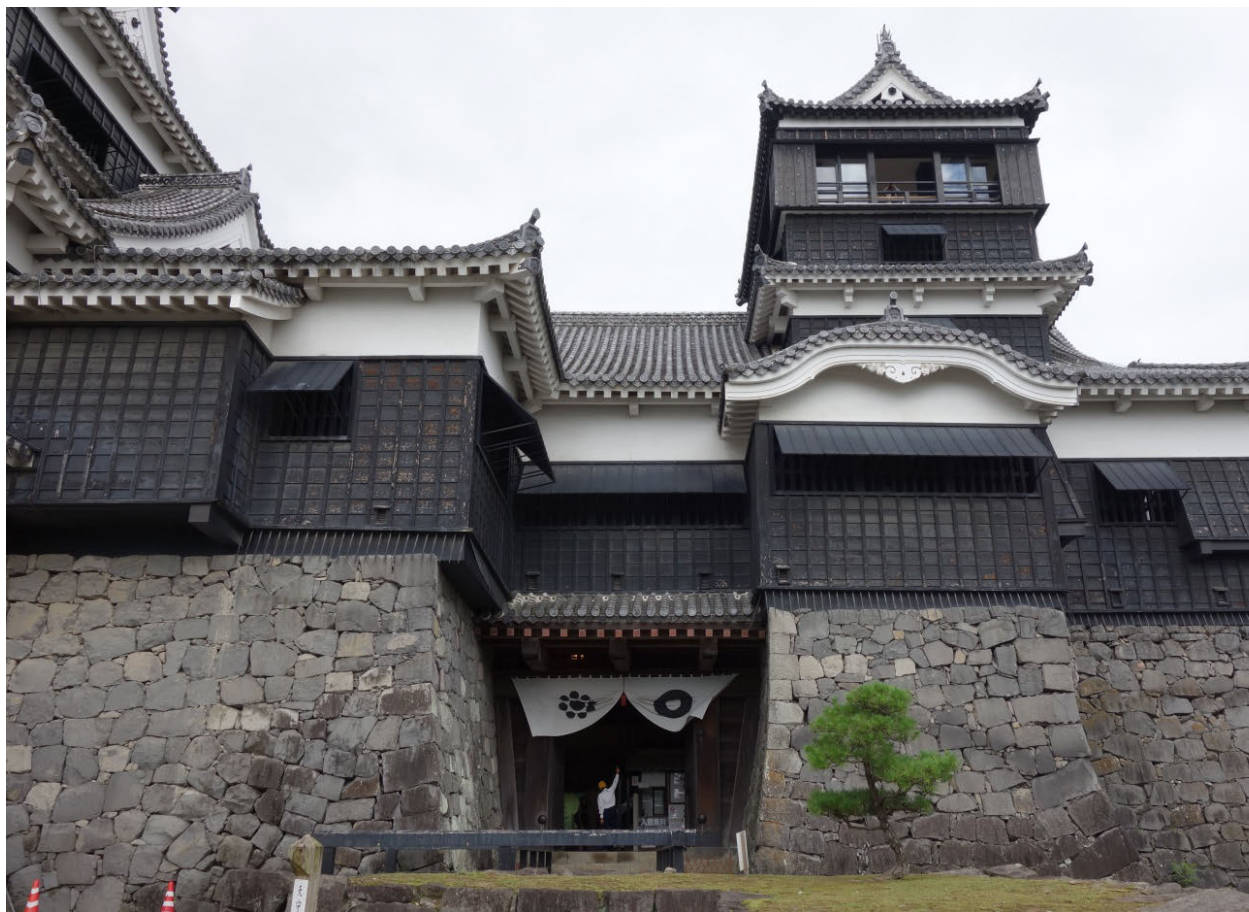
小天守入口石垣 被災前 東から

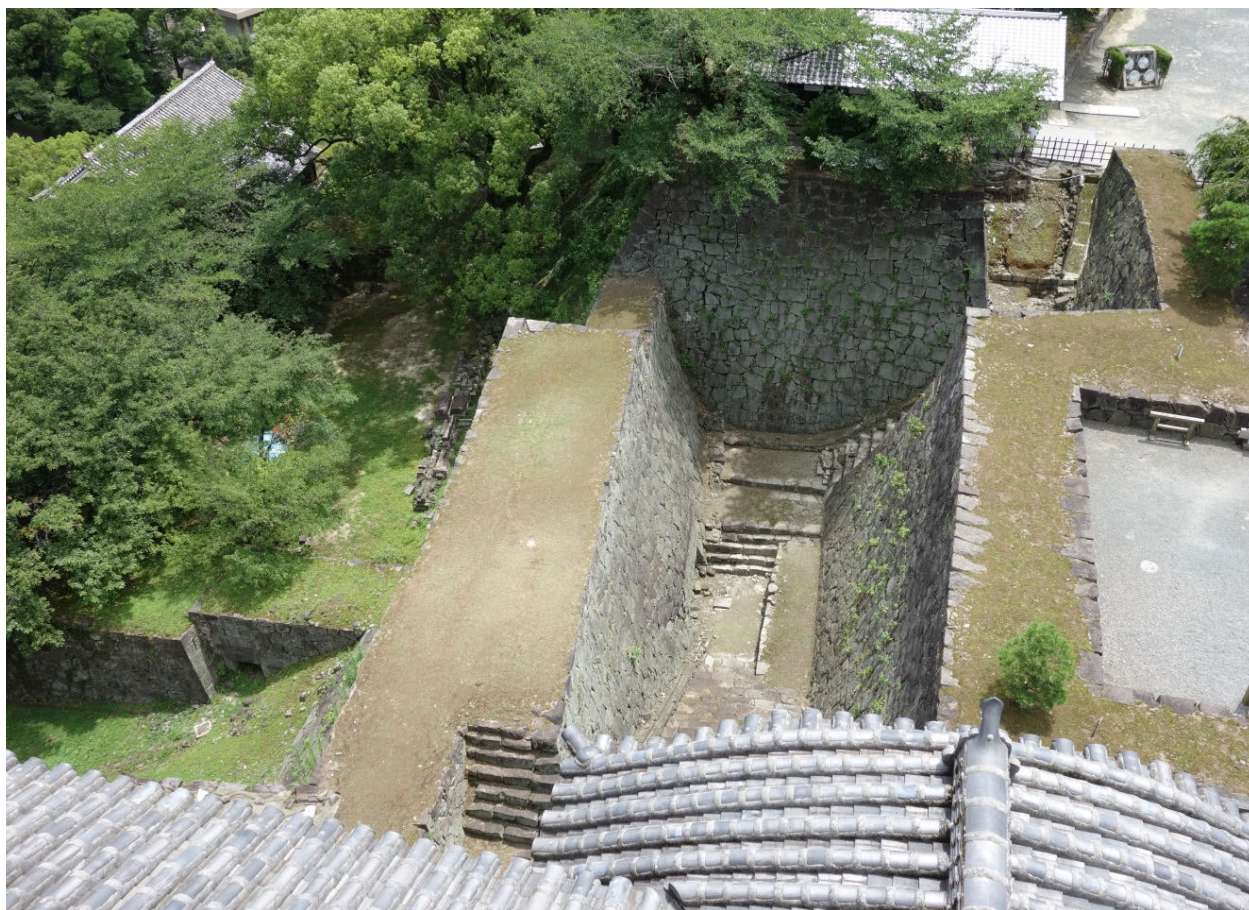
石門周辺石垣 被災前 上から

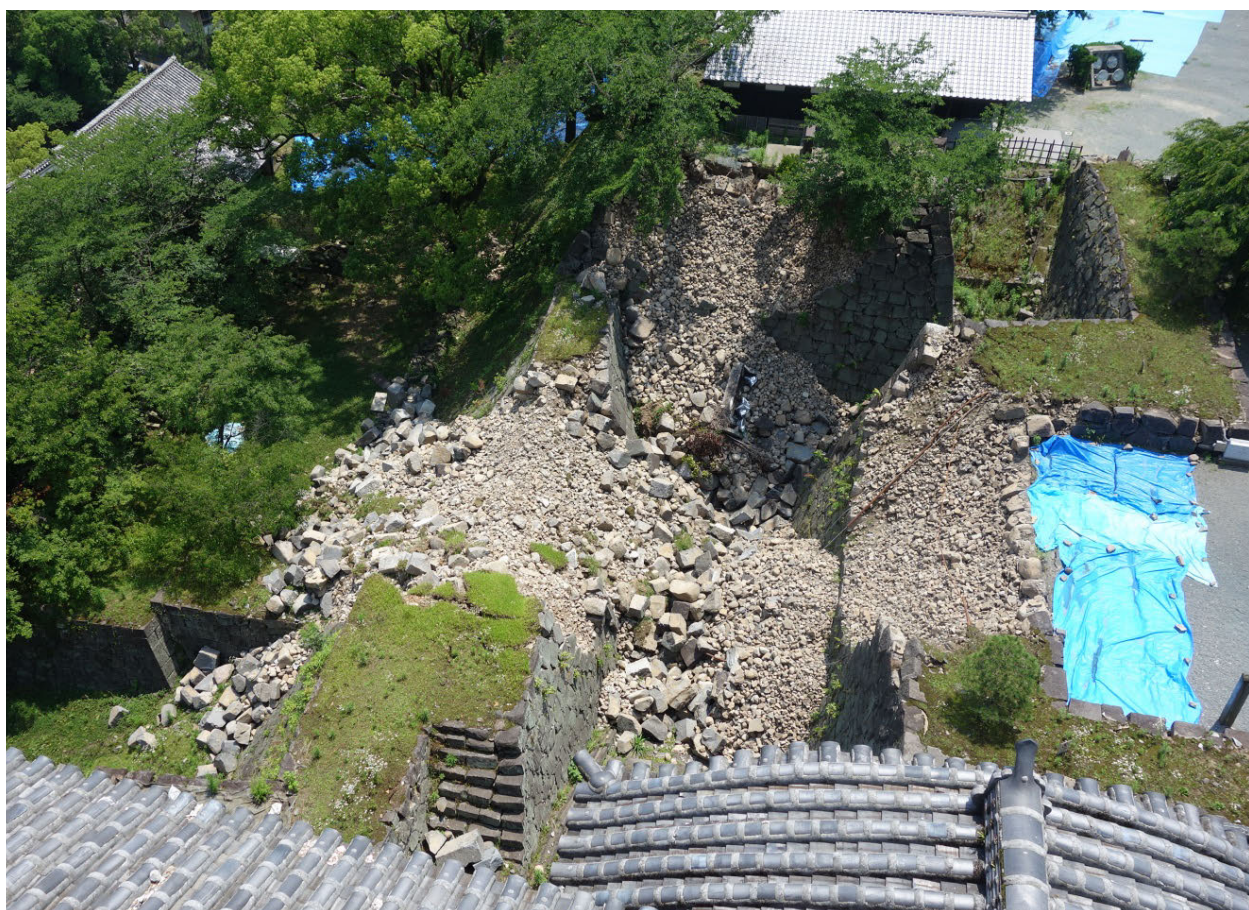
被災後 上から

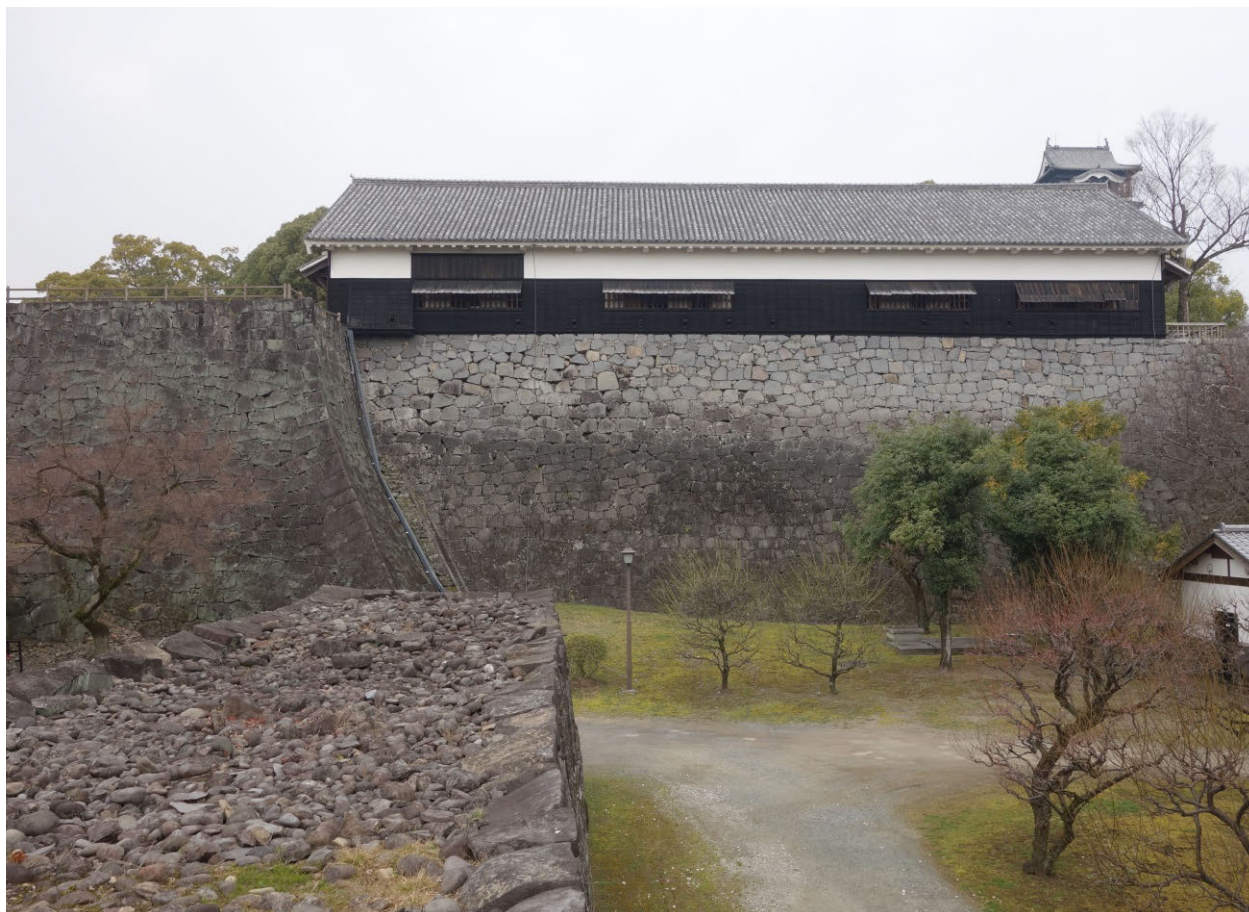
数寄屋丸二階御広間石垣 被災前 南から

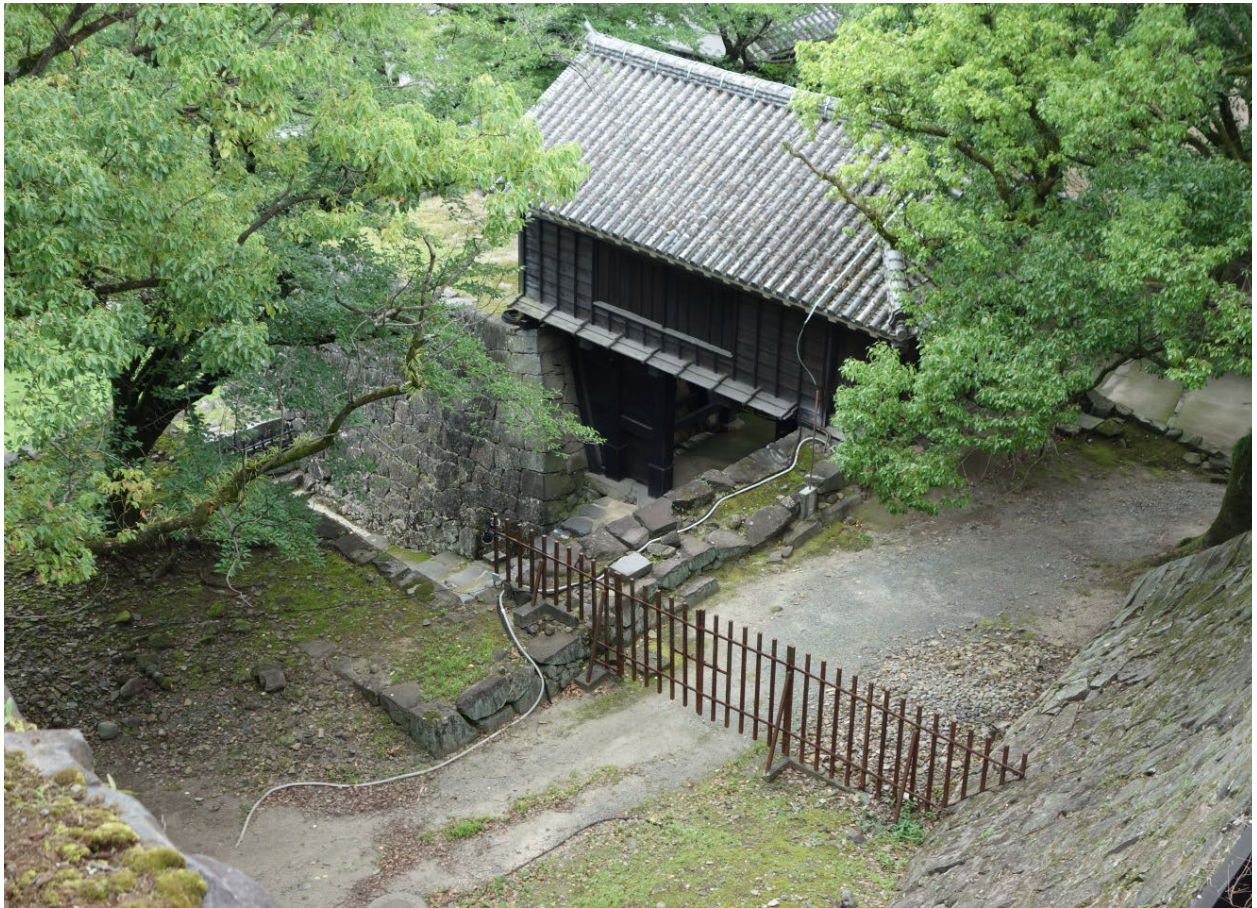
不開門周辺石垣 被災前 南西から

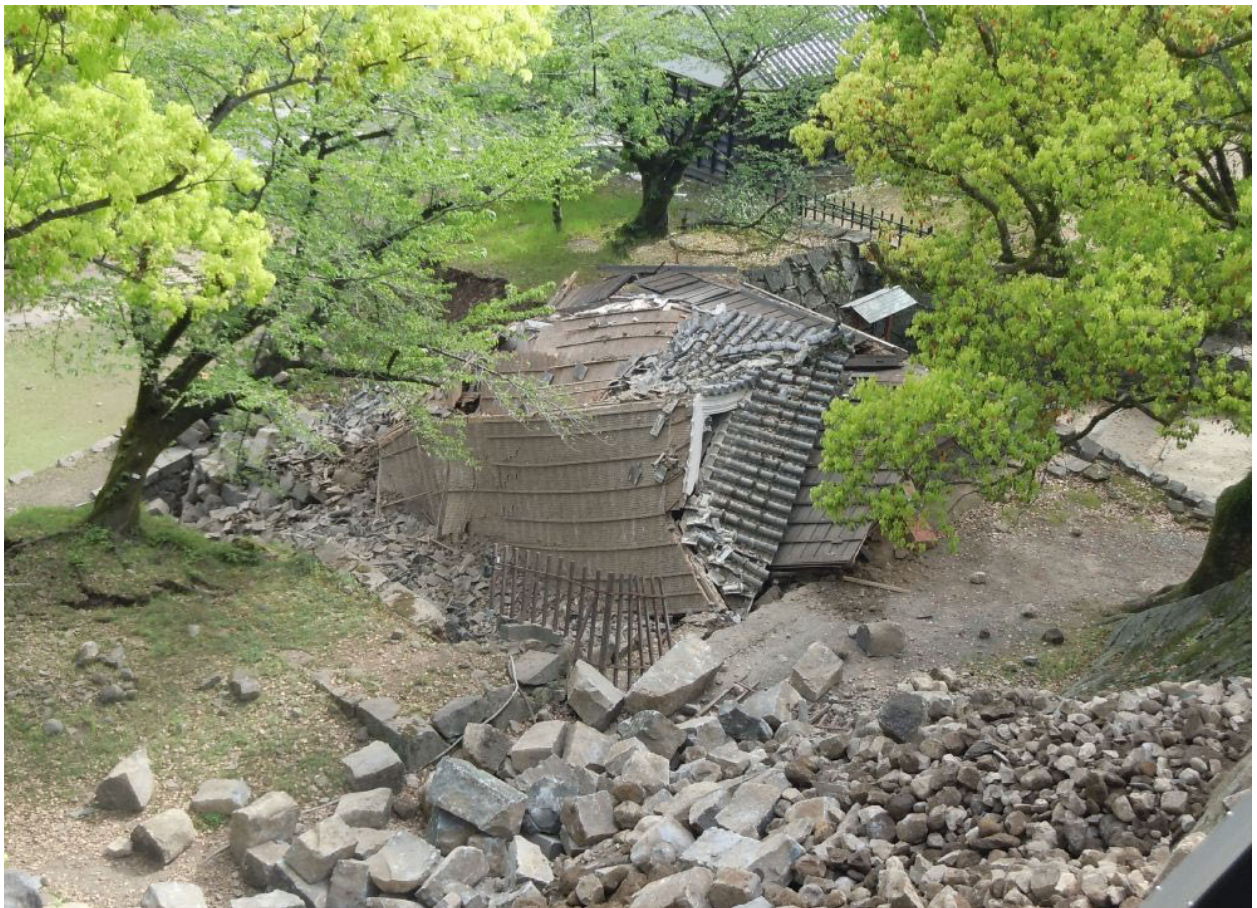
被災後 南西から

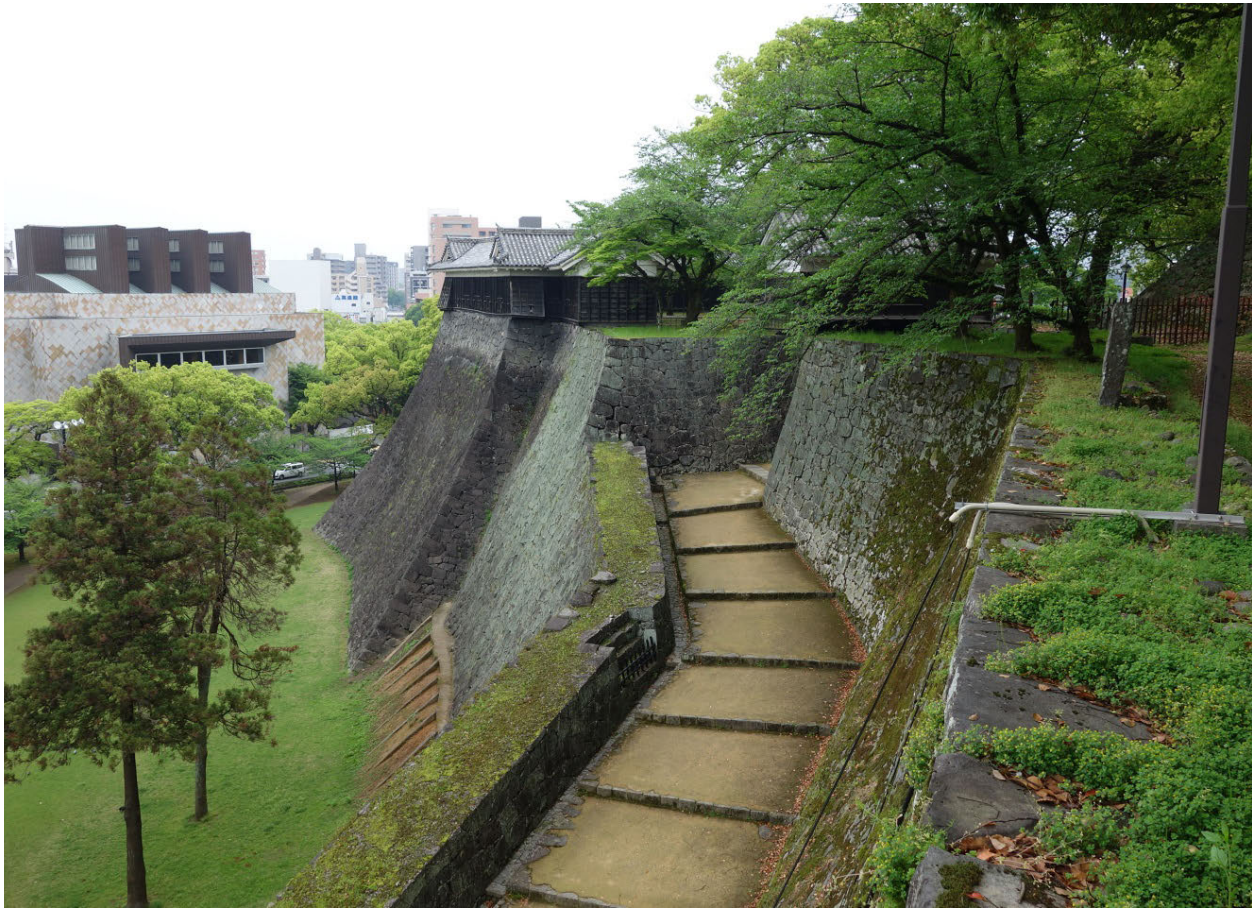
不開門周辺石垣 被災前 西から

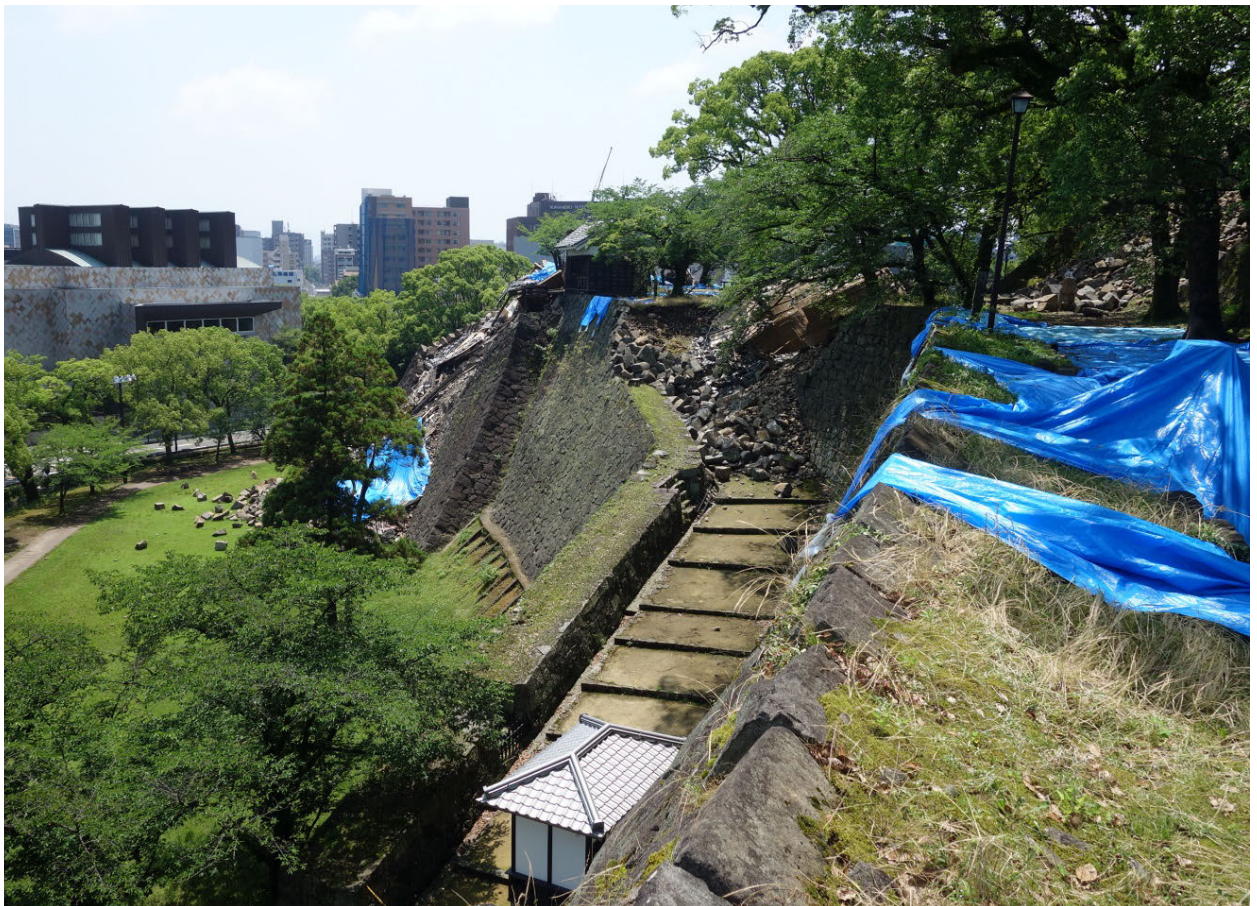
被災後 西から

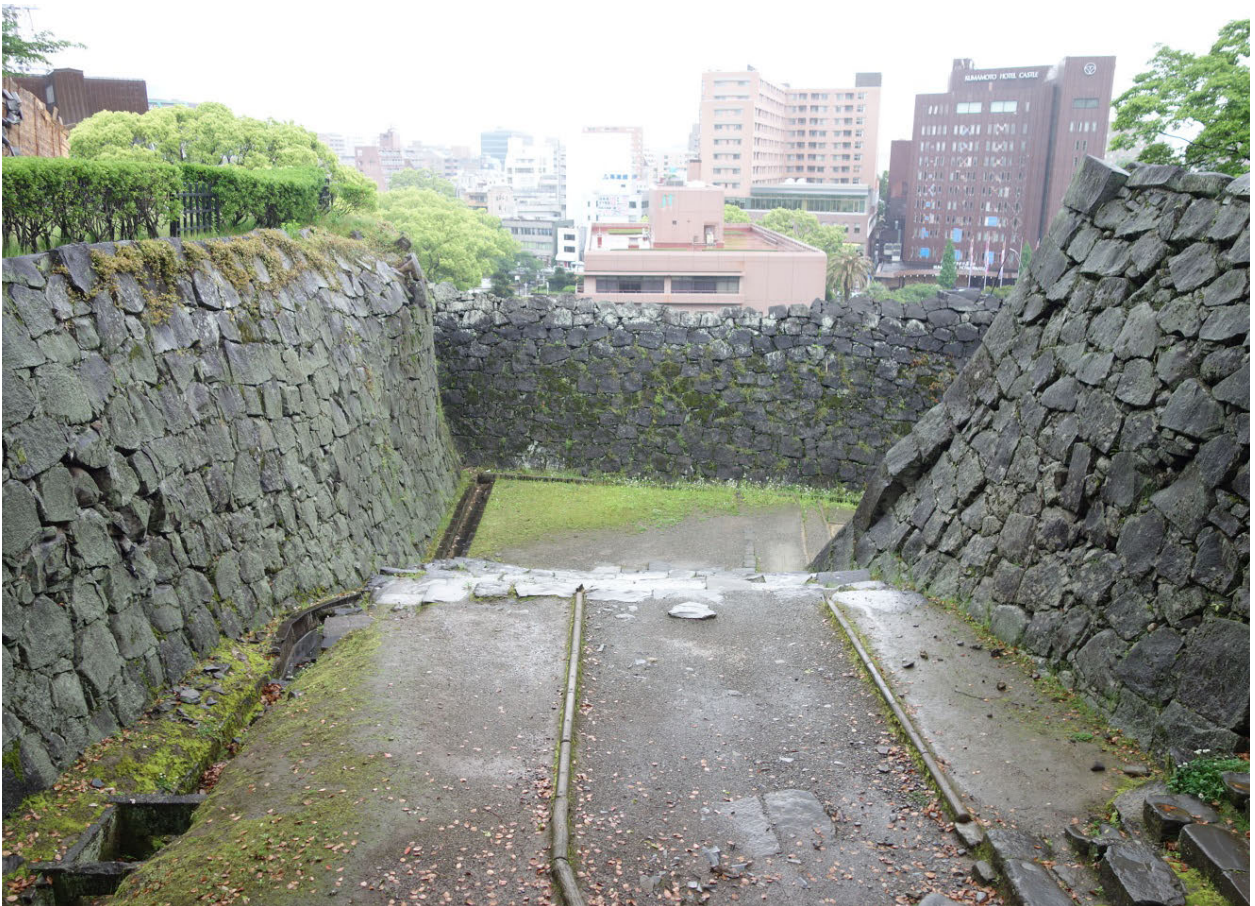
被災後 西から

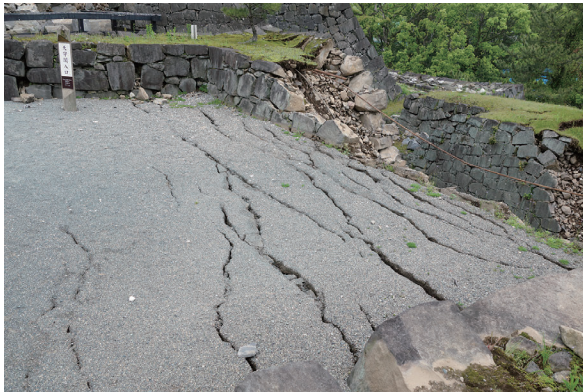
天守閣東側（トキ櫓跡）

今回の地震では城内の各地で石垣や斜面の背後に並行して走る地割れが確認されている。前震ではその大きさが最大でも数 cm 幅程度であったが、本震では十数 cm 幅まで拡大し、その本数も格段に増加していた。

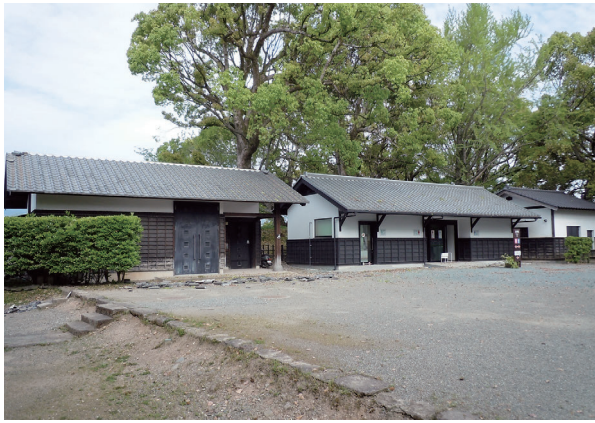
④⑤数寄屋丸多目的トイレ・電気室、数寄屋丸トイレ

設置番号	名称	被害状況	損傷部位
①	頬当御門料金所	破損	屋根瓦破損、棟瓦破損、壁漆喰ひび割れ
②	天守閣前トイレ	破損	内壁破損、北側地盤面亀裂有
③	宇土櫓前売店	破損	外壁被害、屋根瓦破損、内部天井破損、建具破損
④	数寄屋丸トイレ	破損	屋根瓦破損、壁漆喰ひび割れ
⑤	数寄屋丸多目的トイレ・電気室	破損	屋根瓦破損、棟瓦破損
⑥	飯田丸トイレ・ポンプ室	破損	壁漆喰ひび割れ
⑦	本丸詰所	破損	棟瓦破損、雨樋破損
⑧	本丸詰所	破損	屋根瓦破損、雨樋破損
⑨	竹の丸トイレ	破損	屋根瓦破損、棟瓦破損、壁漆喰ひび割れ
⑩	西出丸トイレ	破損	外壁破損、建具破損
⑪	催し広場トイレ	破損	開口枠歪み
⑫	催し広場管理詰所	破損	壁漆喰ひび割れ
⑬	二の丸売店	地割れ	屋根瓦破損、棟瓦破損、壁漆喰割れ、東側地盤面亀裂有
⑭	二の丸休憩所	地割れ	屋根瓦破損、棟瓦破損、壁漆喰割れ、東側地盤面亀裂有
⑮	二の丸駐車場東棟トイレ	地割れ	屋根瓦破損、棟瓦破損、壁漆喰割れ、東側地盤面亀裂有
⑯	二の丸詰所	地割れ	屋根瓦破損、棟瓦破損、壁漆喰割れ
⑰	二の丸詰所・倉庫	破損	屋根瓦破損
⑱	二の丸駐車場南棟トイレ	破損	屋根瓦破損
⑲	二の丸駐車場西棟トイレ	破損	屋根瓦破損
⑳	清爽園トイレ	破損	屋根瓦、壁タイル破損
㉑	三の丸第一駐車場管理詰所	破損	屋根瓦破損
㉒	三の丸広場北側四阿	破損	屋根瓦破損、柱ひび割れ
㉓	三の丸広場北側トイレ	破損	屋根瓦破損
㉔	三の丸広場南側四阿	破損	屋根瓦破損
㉕	三の丸広場南側トイレ	破損	屋根瓦破損
㉖	古城堀端公園トイレ	破損	屋根瓦破損
