平成七年三月

史跡旧余市福原漁場保存修理工事報告書

余市町

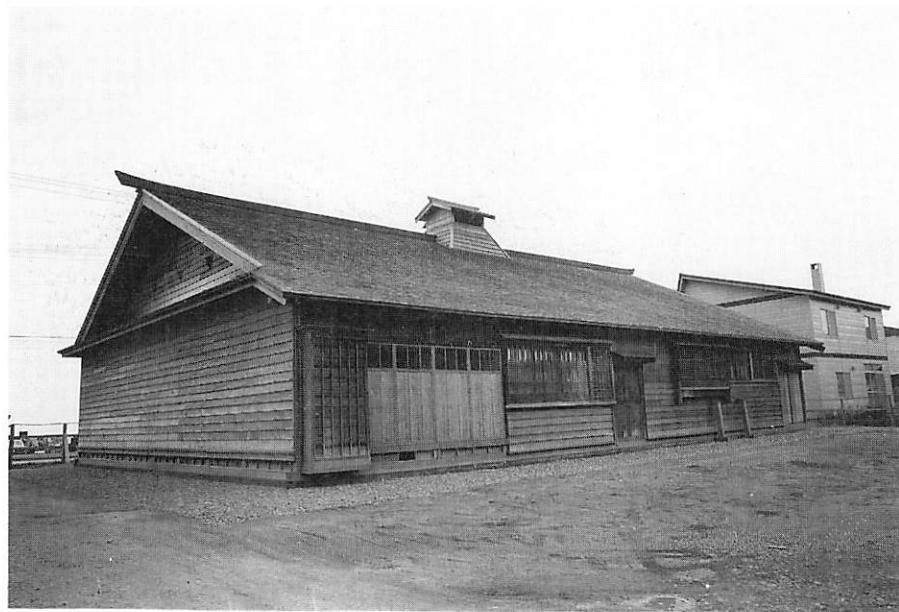
主屋 背側面 南西面より見る

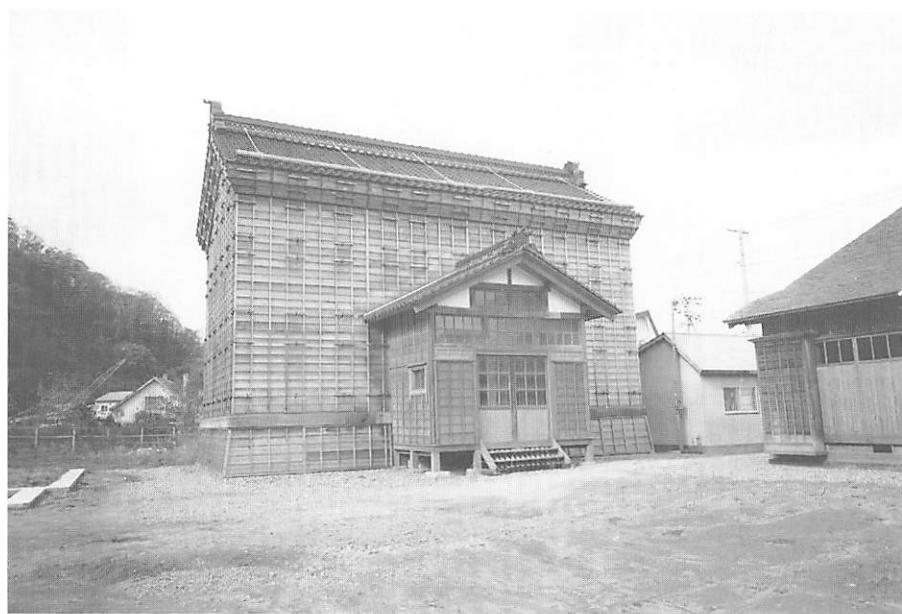
文書倉 正面 東より見る

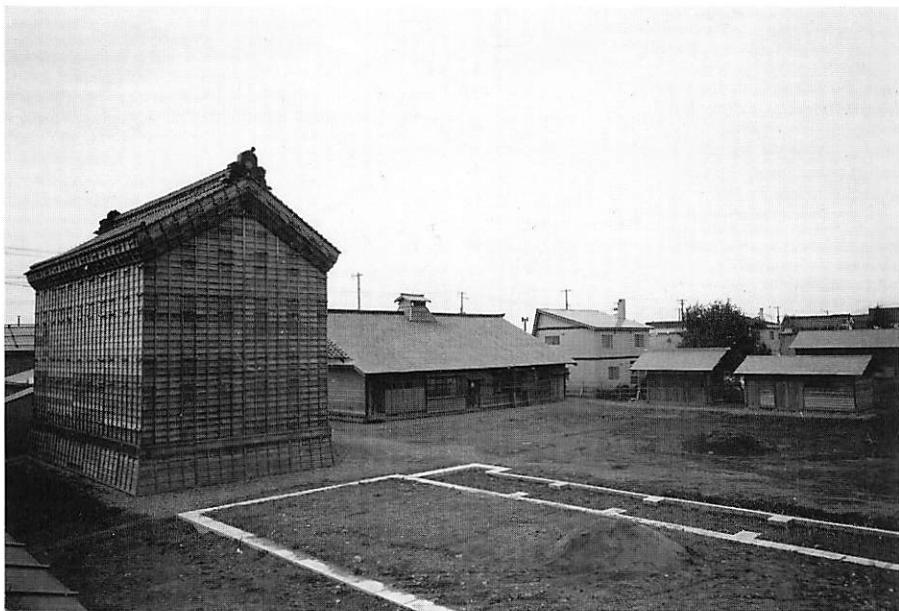
主屋・文書倉・便所・物置（石倉復原前） 西南より見る

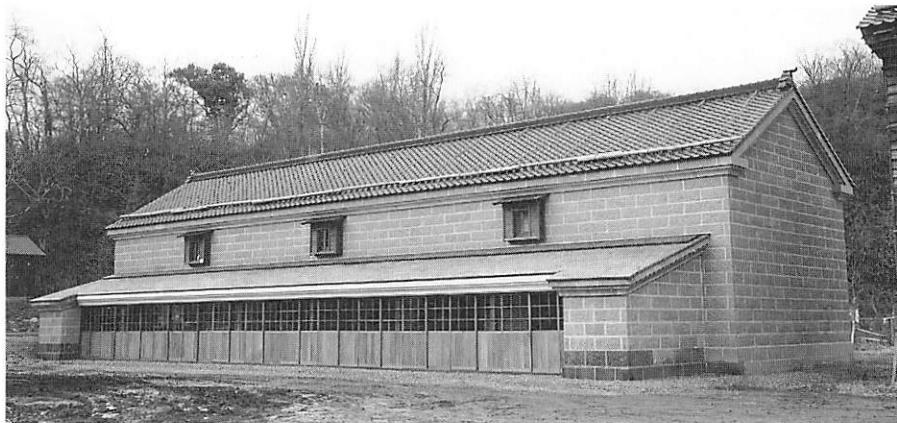
石蔵（復原新築） 正側面 北東より見る

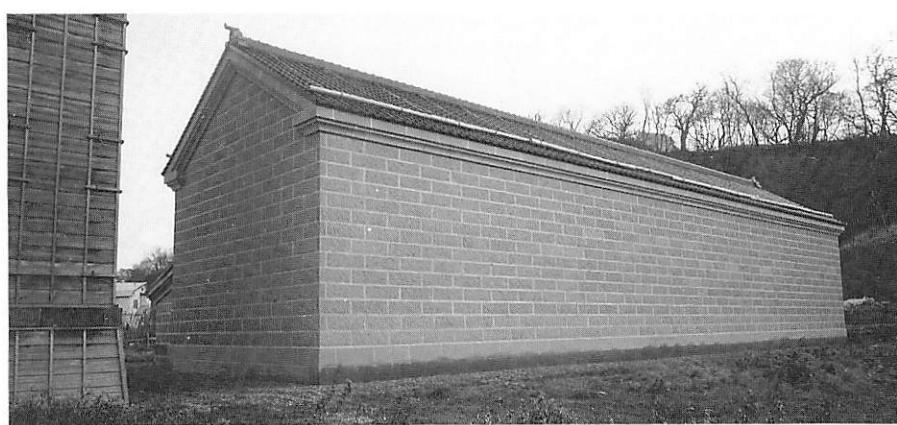
石蔵 背面 西より見る

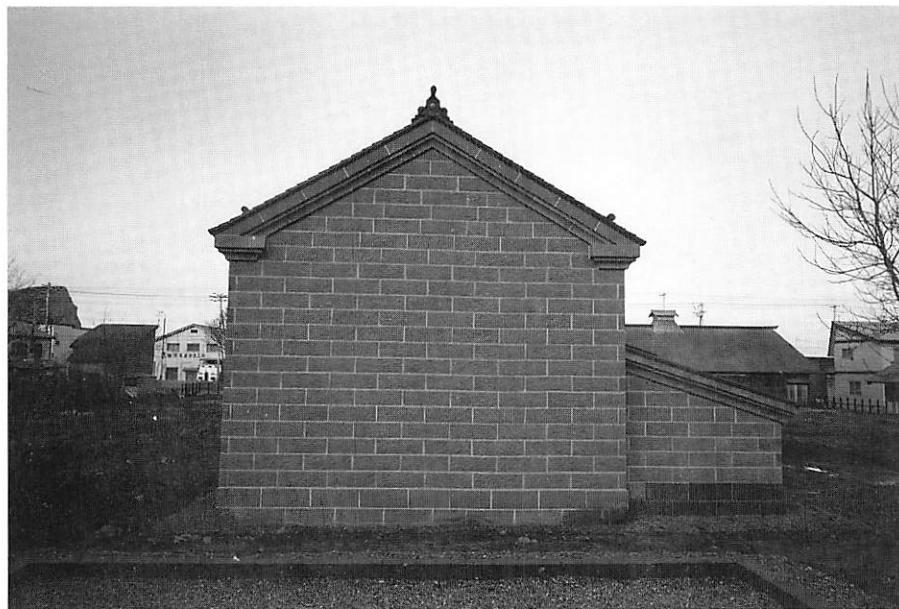
石蔵 南側面 南より見る

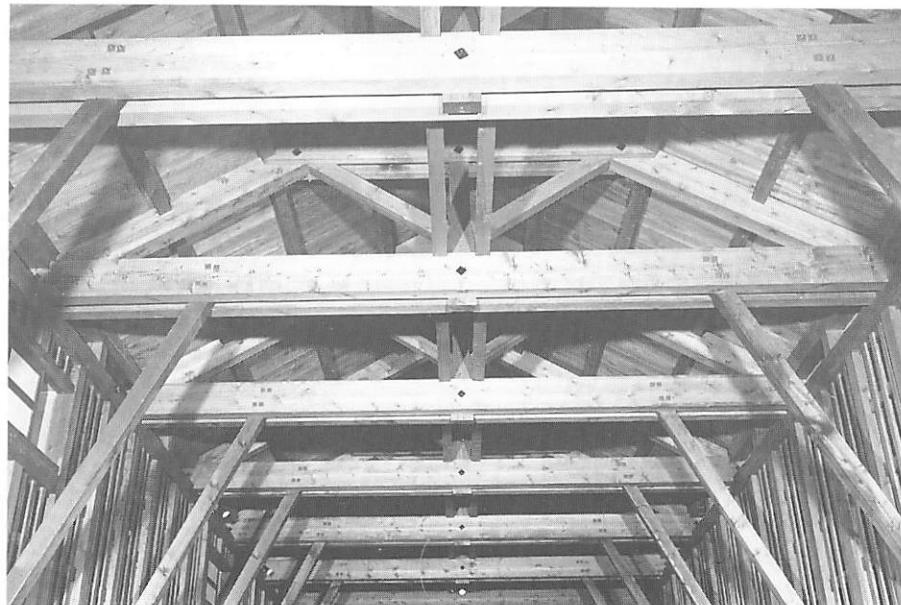
石蔵 小屋組（文書倉に倣う） 北より見る

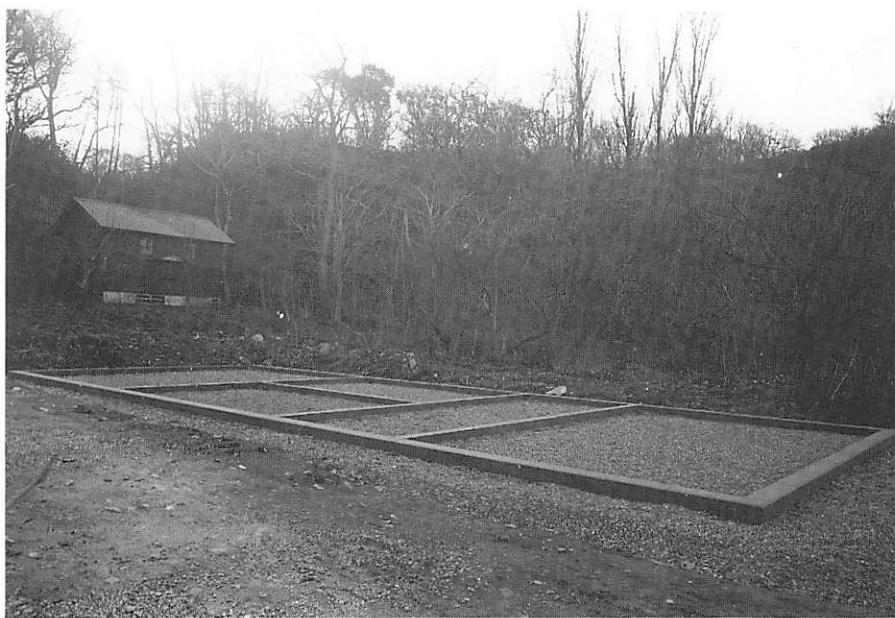
雜倉 基礎まで復原 北東より見る

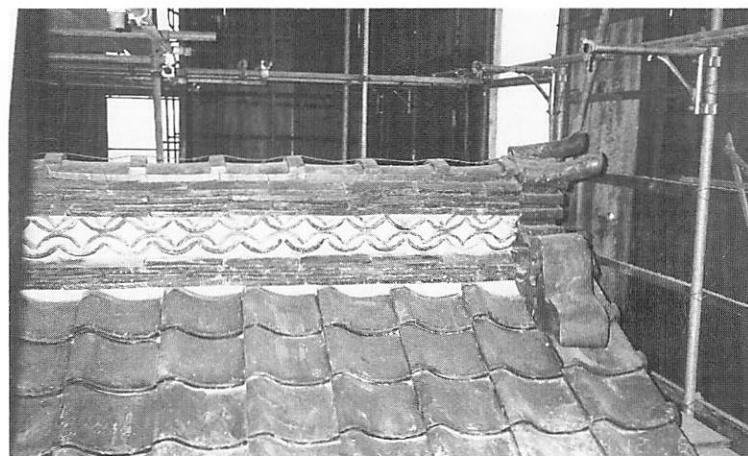
図21 文書倉 前室

前室屋根の破損

同上 修理後の状況

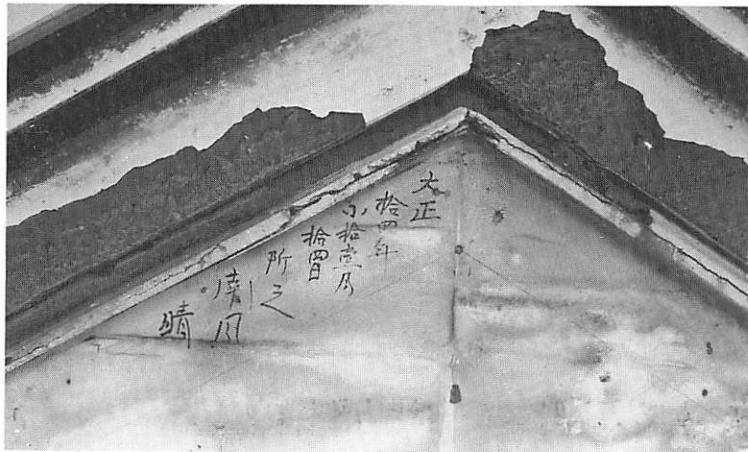
図23 同 妻壁に残る修理時の墨書き

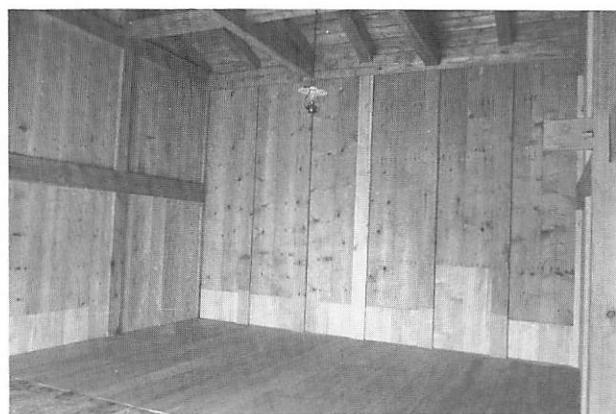
木部の破損状況

同左 修理後

軸部の傾斜・不陸を是正し、解体した壁板と床板は、腐朽した部材を取替え復旧した。一部、失われていた間仕切りを復原した。垂木、広こまい、破風板などの腐朽部分を繕い修理し、腐朽・破損などで垂木の強度が落ちていたものは取り替えた。解体していった垂木より上を組立て、野地は全面補修した。

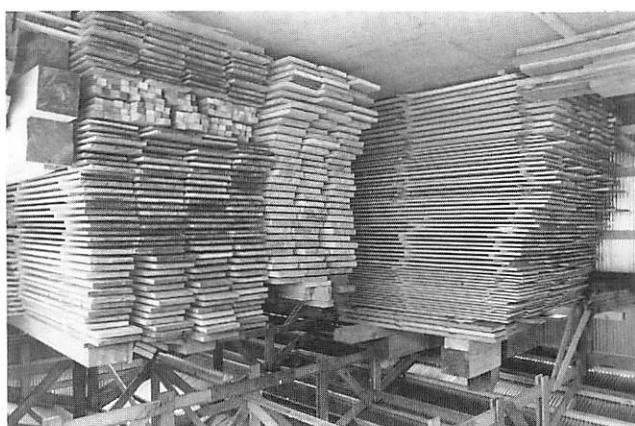
図26 米味噌倉木工事

補足木材の乾燥

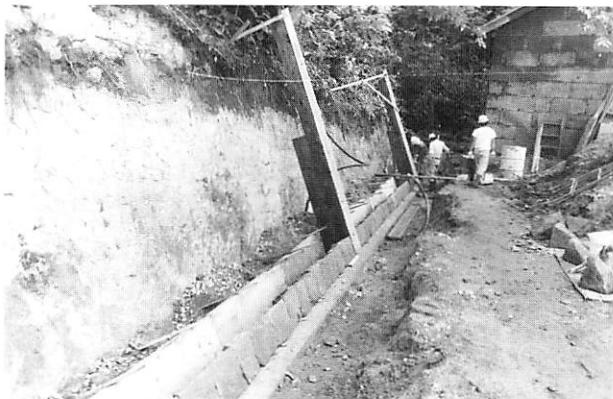
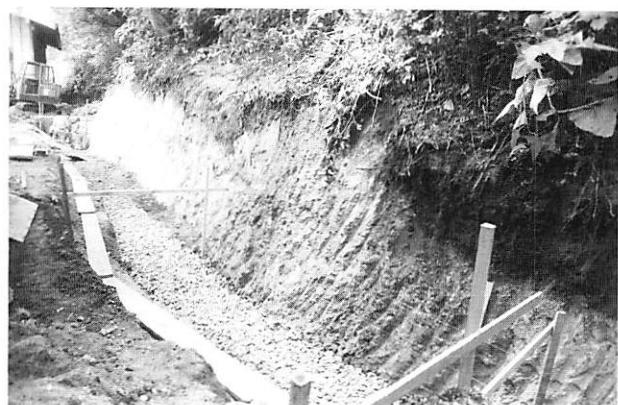
図34 土留工事

根石積

地業

完了

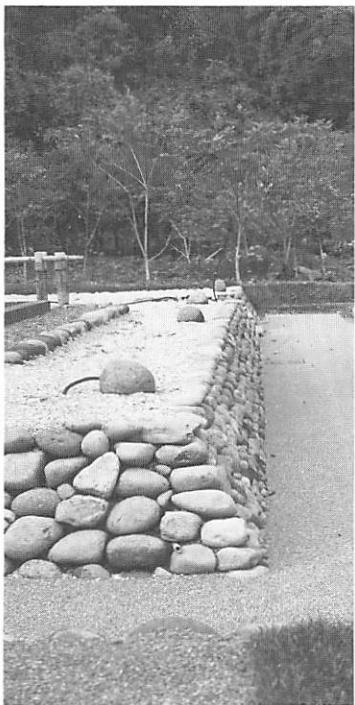
図41 石積擁壁施工状況

地形造成に際しては、旧状に復することを年頭におき、各施設（広場）を平面とし、米・味噌倉、網倉と納屋場、雜倉間及び雜倉と石蔵の間に造成上の落差を集約し、スロープ・石積擁壁によつて処理した。

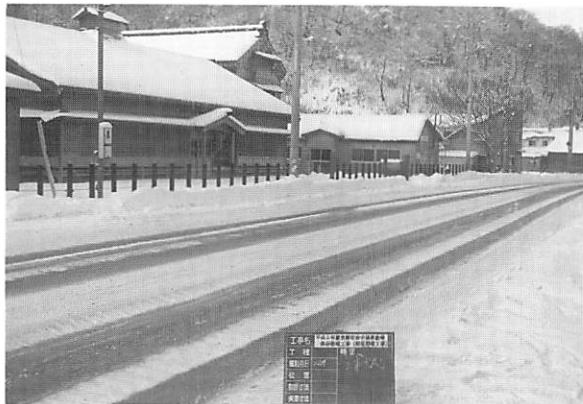
図80 国道沿い保護柵施工状況

史跡指定地外周及び国道沿いに安全と維持管理のための保護柵を設けた。素材は、φ200mmの焼丸太と麻ロープで周辺景観に溶け込むものとし、地上高一・二mの柱を一m間隔に立てて段ロープを張るという簡単な構造のものとした。

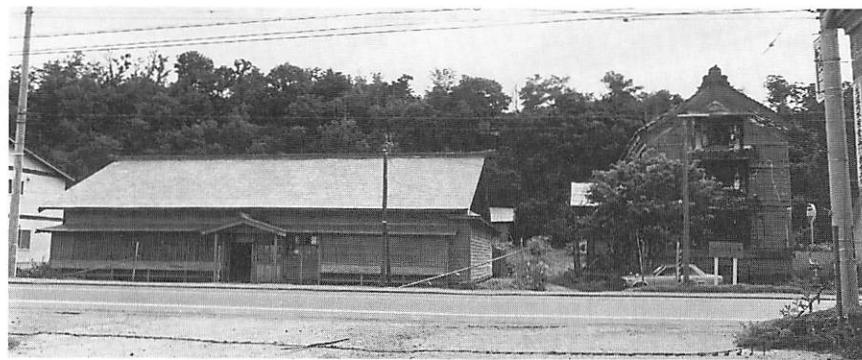
1 修理前 正面全景 右は文書倉

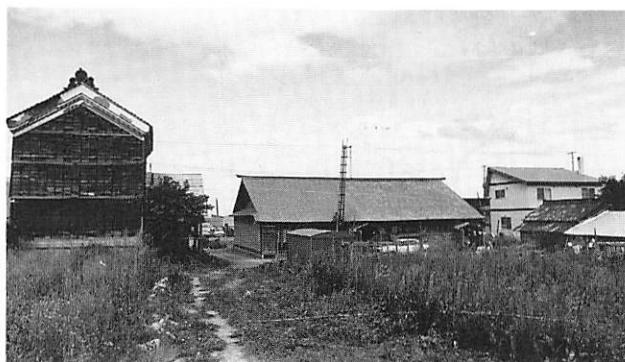
2 修理前 背面全景 左は文書倉、右は便所・物置

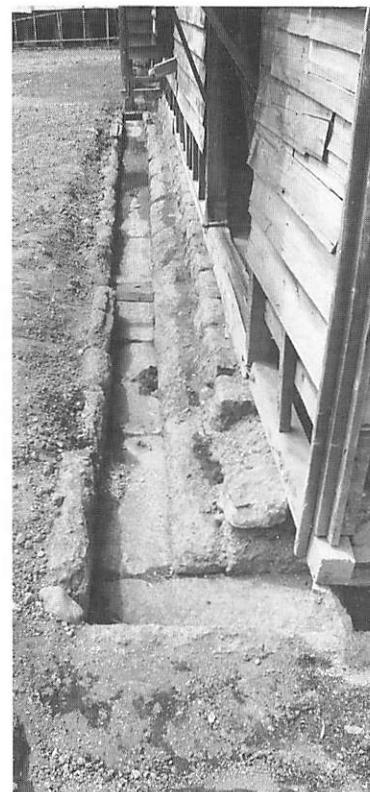
3 修理前 埋まっていた排水溝

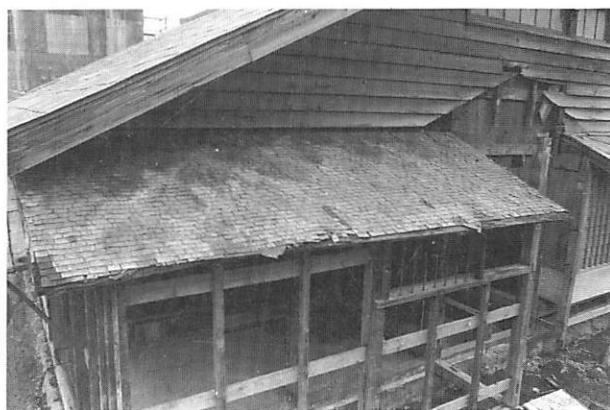
1 解体中 東面下屋（後設）の解体

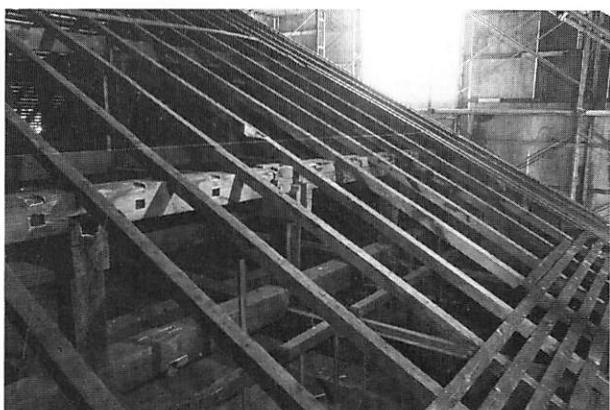
5 解体中 屋根 転用材を使用した母屋

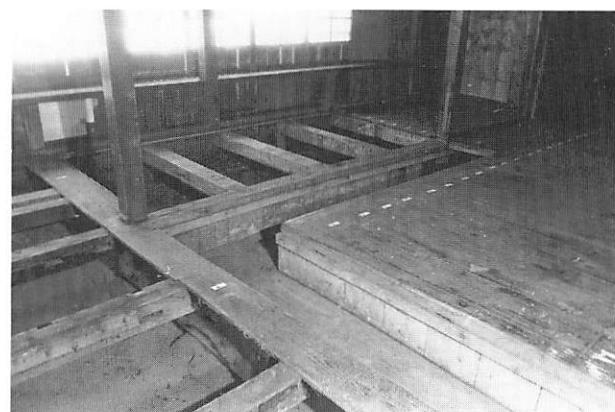
1 解体中 「漁夫溜場」床組 北西より見る
転用材が用いられている

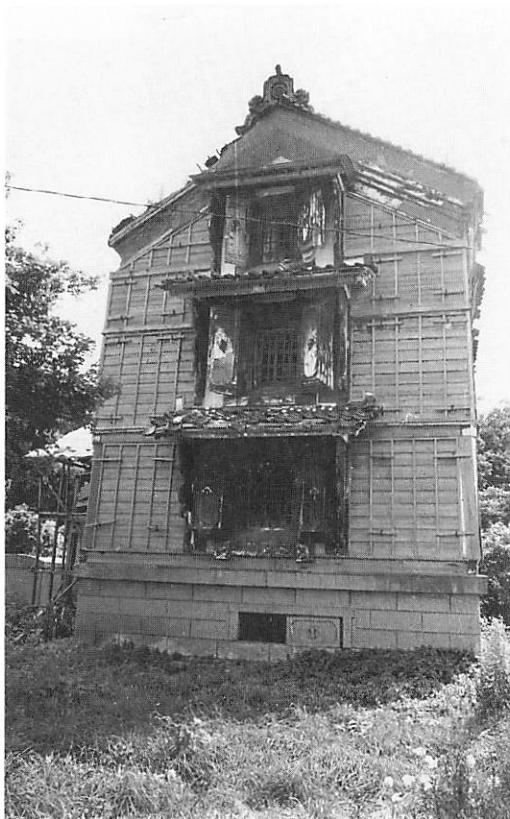
2 修理前 北側面

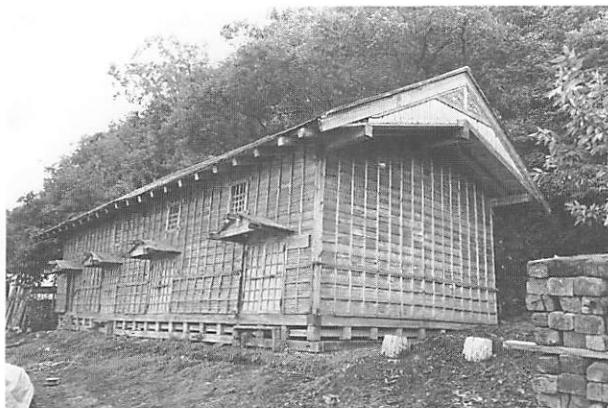
1 修理前 正側面（北西面）全景

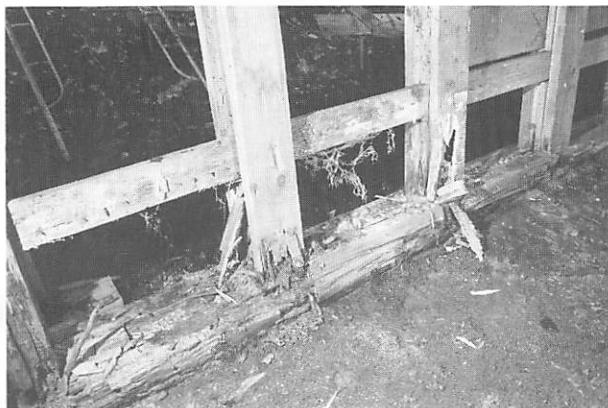
3 解体中 土台・柱根腐朽状況

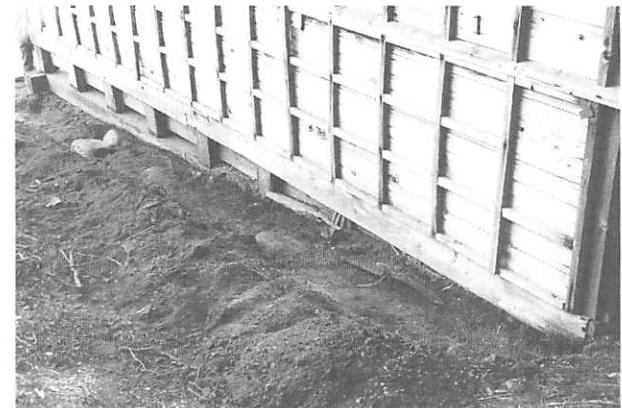
4 同左 外側状況

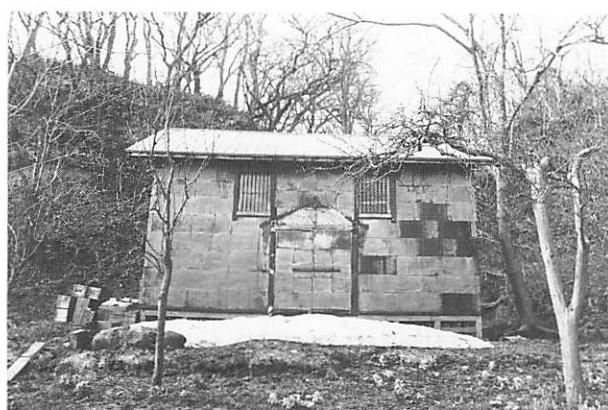
1 修理前 正面（北面）

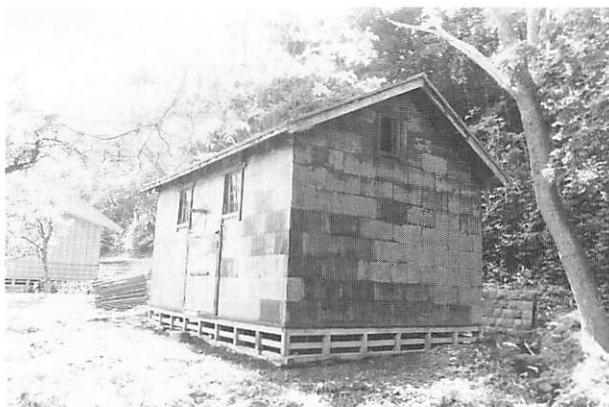
2 修理前 正側面 西北より見る

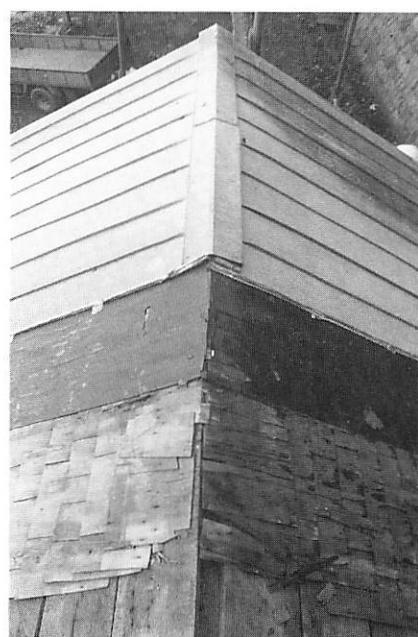
6 解体中 屋根断面

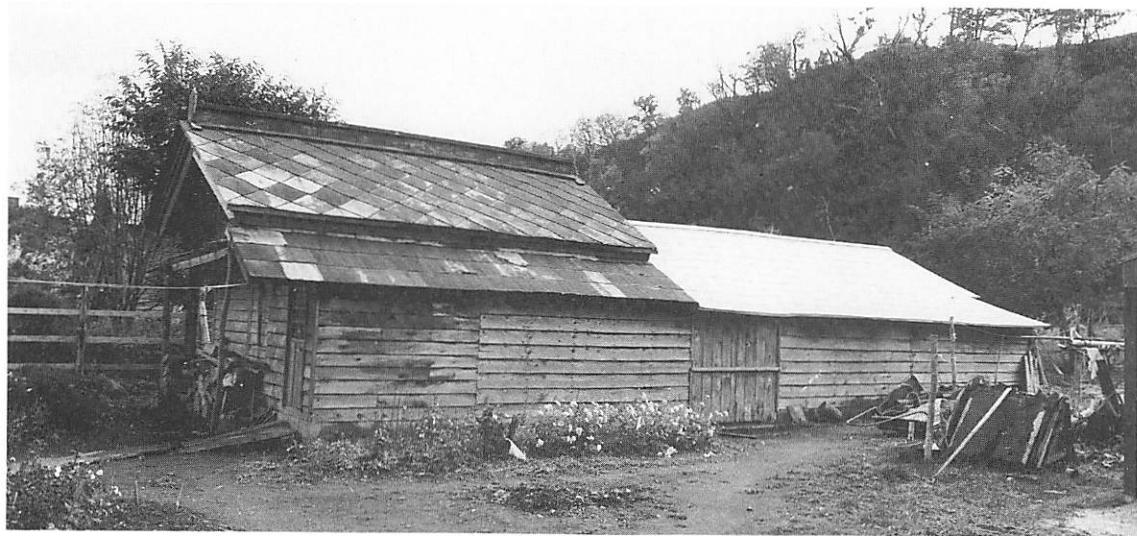
1 修理前 便所・物置 左が便所、右が物置。物置の取合屋根と両方の下屋は後設。

後設である便所と物置の取合及び下屋を撤去したのち、基礎工事のため、一旦便所を西方に曳家し、基礎工事終了後にもとの位置に曳き戻した。解体は、屋根は野地木舞まで、壁漆喰塗は全面剥がし、外壁下見板は破損箇所のみとした。飾金具も破損しているものを取り外した。

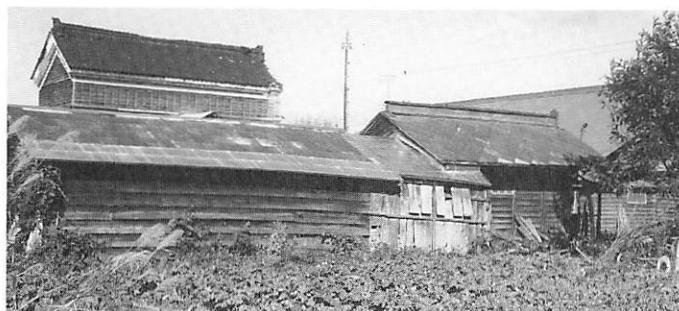
3 修理前 便所・物置背面 東より見る

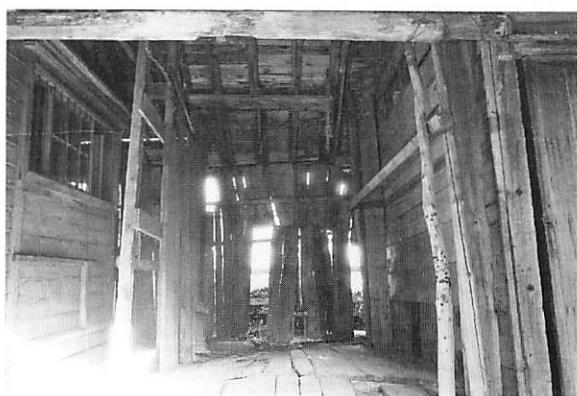
4 修理前 取合部 左便所、右物置

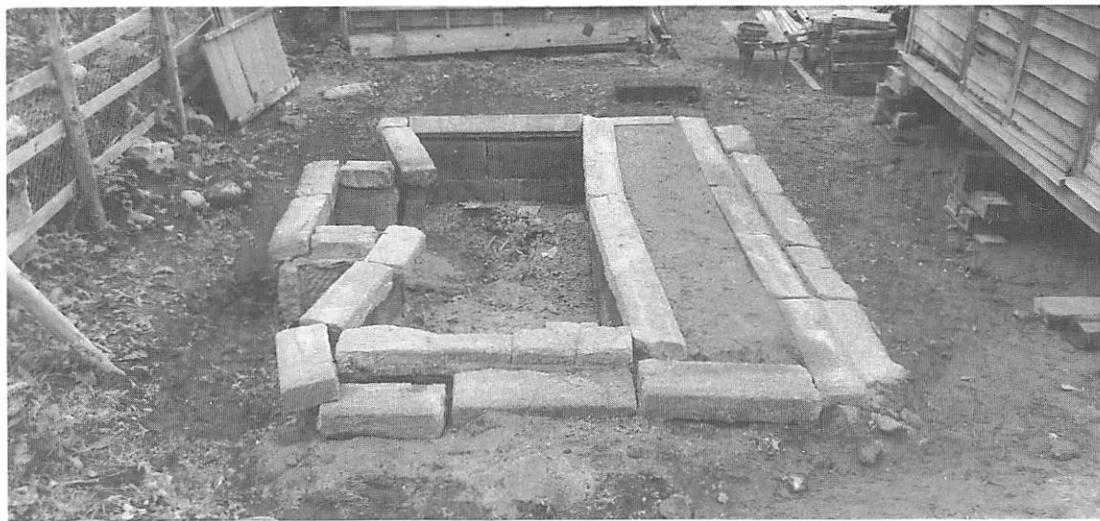
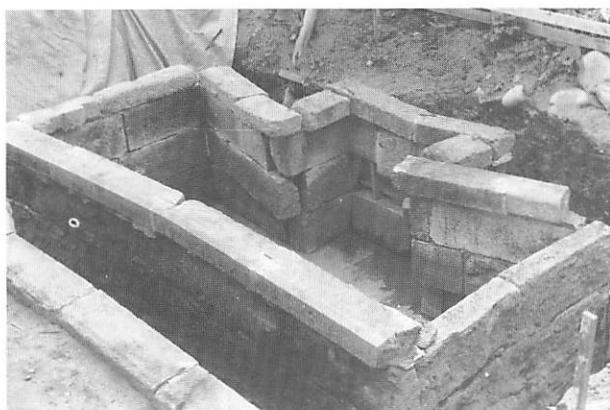
1 解体中 木部曳家後、基礎及び便槽状況 北より見る

2 同上 南西より見る

建物を西方に曳家後、大破している布石積基礎の便槽の内部の土砂と汚物を搔き出し、一旦内部を清掃した。外周も周囲を掘り起こして、石積み全面を現わし、積石を解体した。搔き出した土砂は場内の畠地に穴を掘り埋め込んだ。積み直しにあたっては、破損状況にみるような外周からの土庄による孕みを防ぐため、外周の地中に鉄筋コンクリートの擁壁を設けた。石積は在来の方法に従つたが、補強として黄銅製丸棒のだぼを挿入した。割っていた積石（札幌軟石）は補足した。

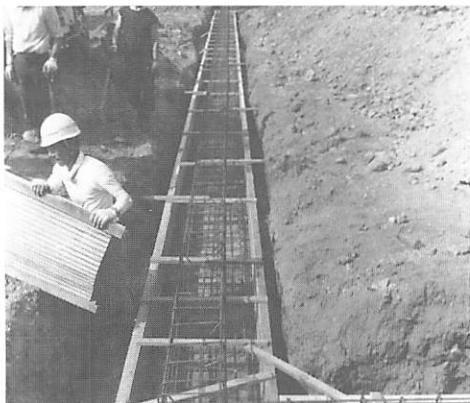
1 基礎工事 地下遺構を撤去してコンクリート基礎を設けた

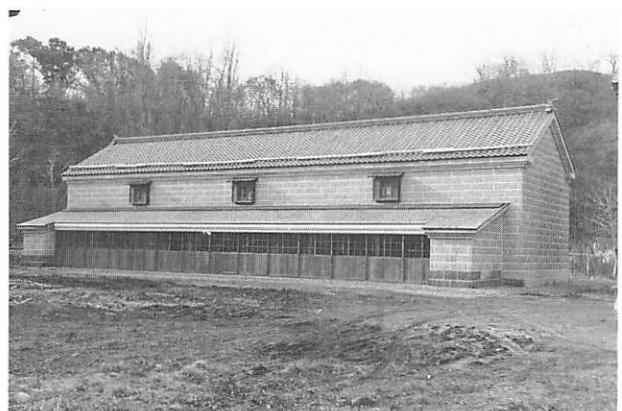
6 竣工 正面

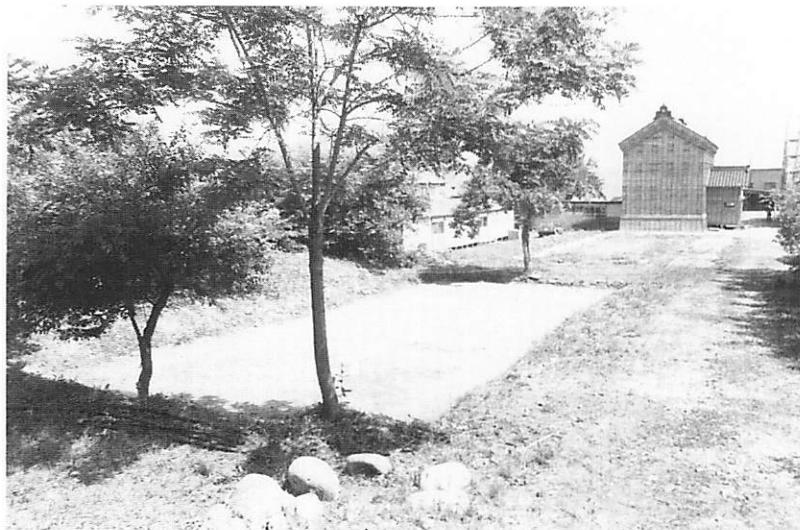
1 発掘調査終了後の雜倉跡、石蔵跡

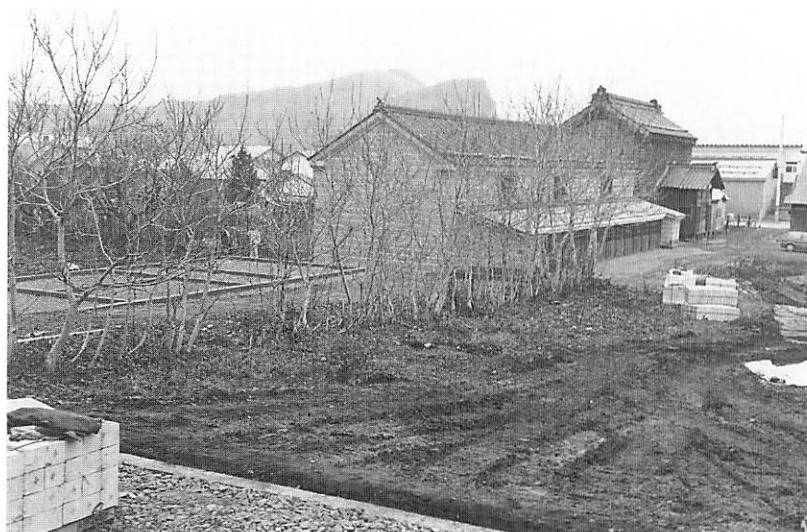
2 雜倉工事（布基礎復原）終了後の敷地全景

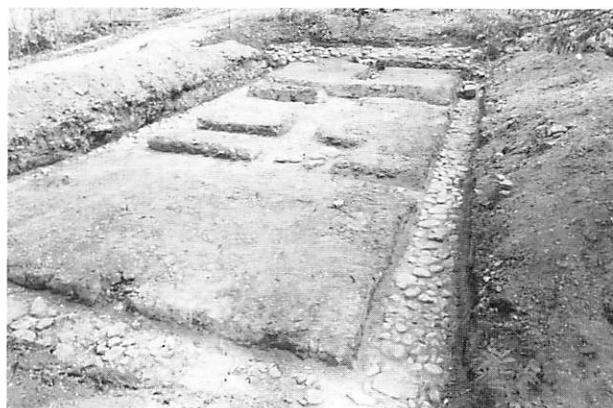
3 地下遺構 基礎石地業 北より見る

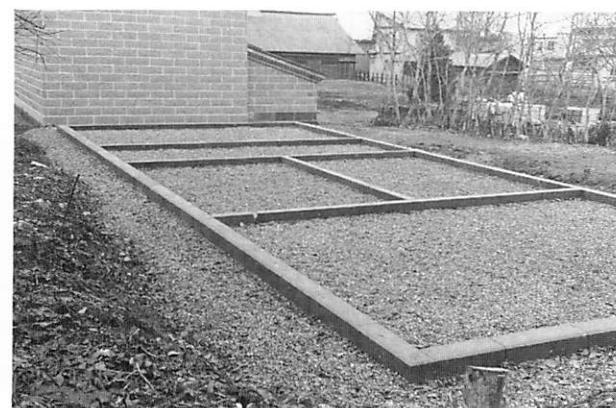
4 布基礎復原完了
