# 兔ヶ平古墳

史跡川部・高森古墳群保存修理事業報告書

- 1 本書は、大分県立宇佐風土記の丘歴史民俗資料館が、昭和62年度から平成2年度までの4ヶ年にわたり実施した国庫補助事業、川部・高森古墳群（免ヶ平古墳）の保存修理事業の報告である。
- 2 保存修理事業のおもな内容は、古墳及び周濠の発掘調査と保存・修復工事の基本計画の策定、実施設計図書の作成、石室・墳丘の復原整備工事、報告書の作成である。
- 3 本書の執筆は、甲斐忠彦・真野和夫・小柳和宏が当たった。
- 4 写真、遺物の整理や整図は、真野・小柳のほか川副麻理子（囑託）が担当、安倍佳子、今永浩美、森トキ子の協力を得た。
- 5 設計図、設計書の検討及び施工の各過程において大分県宇佐土木事務所の協力を得た。

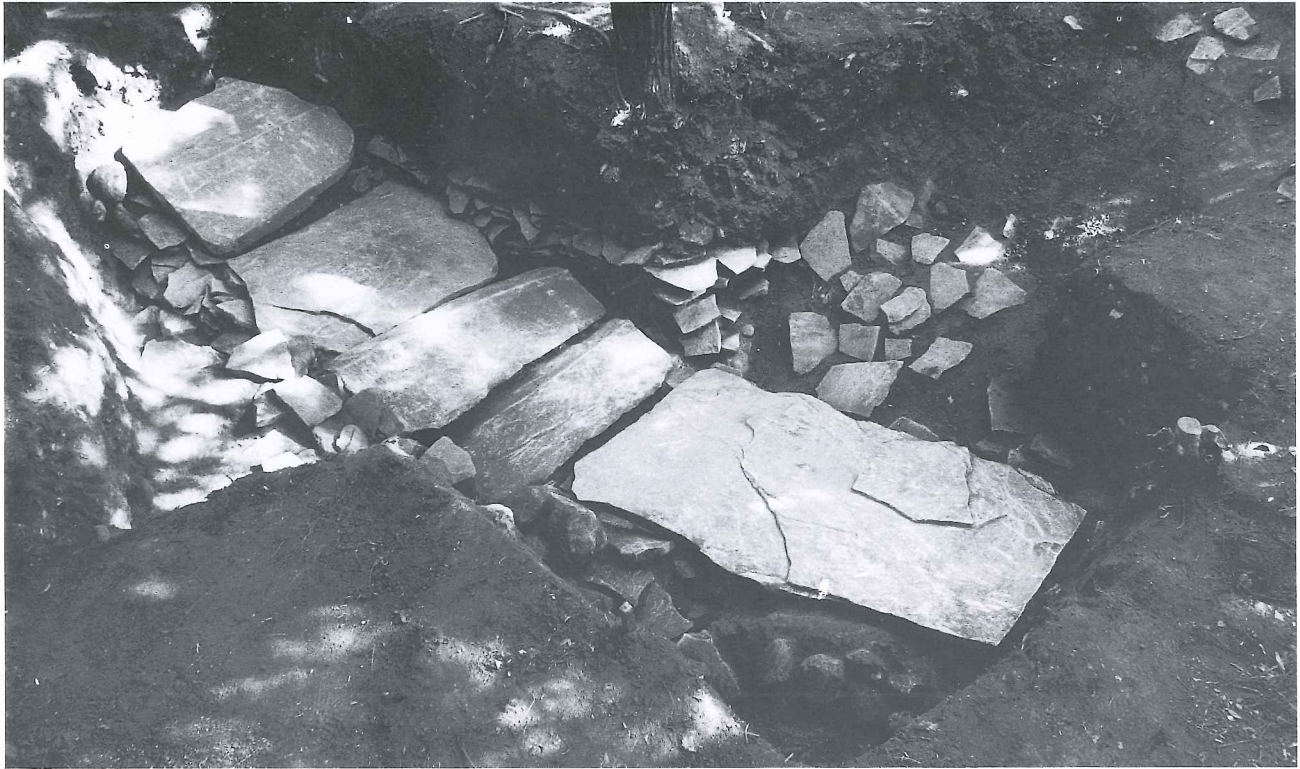
修復前の竪穴式石室天井石（昭和47年）

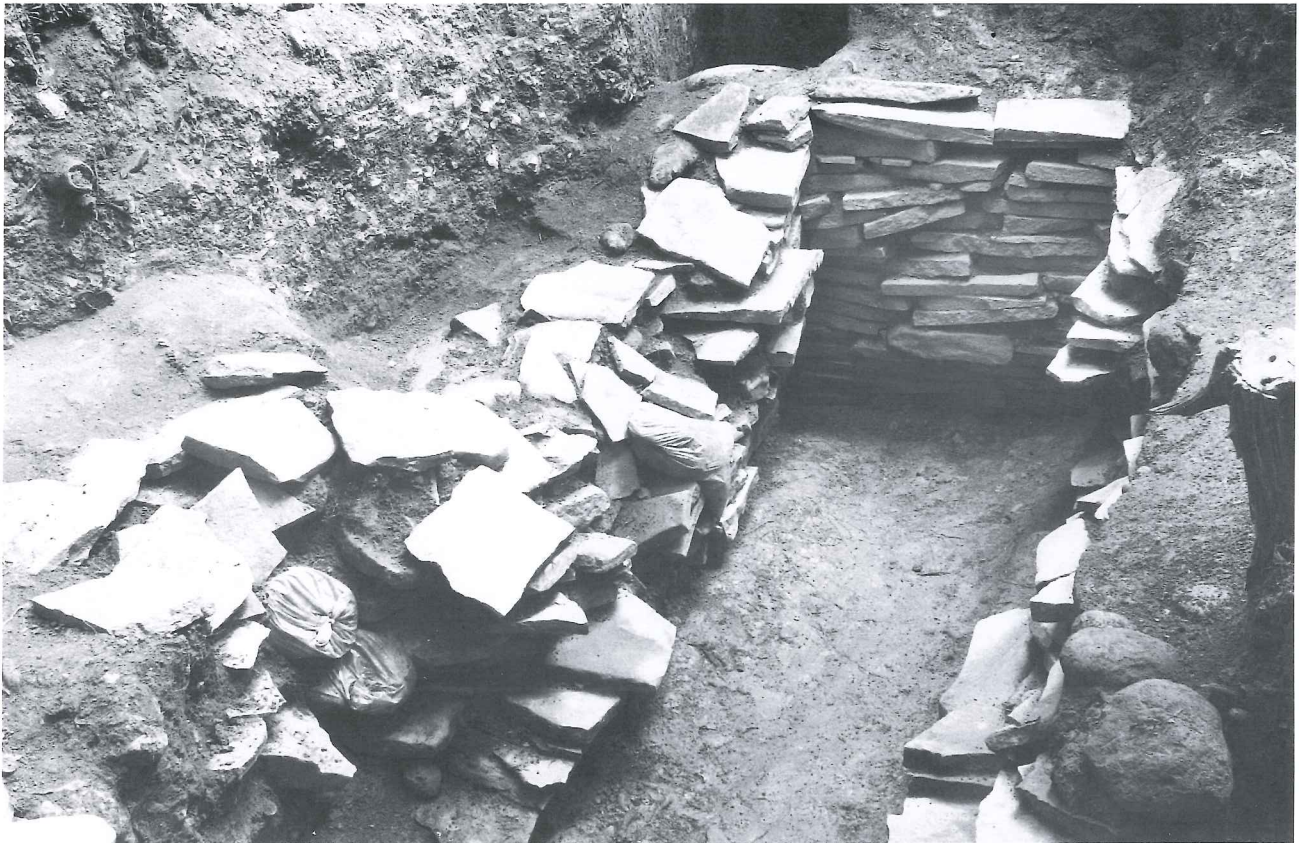
修復前の竪穴式石室（東側）

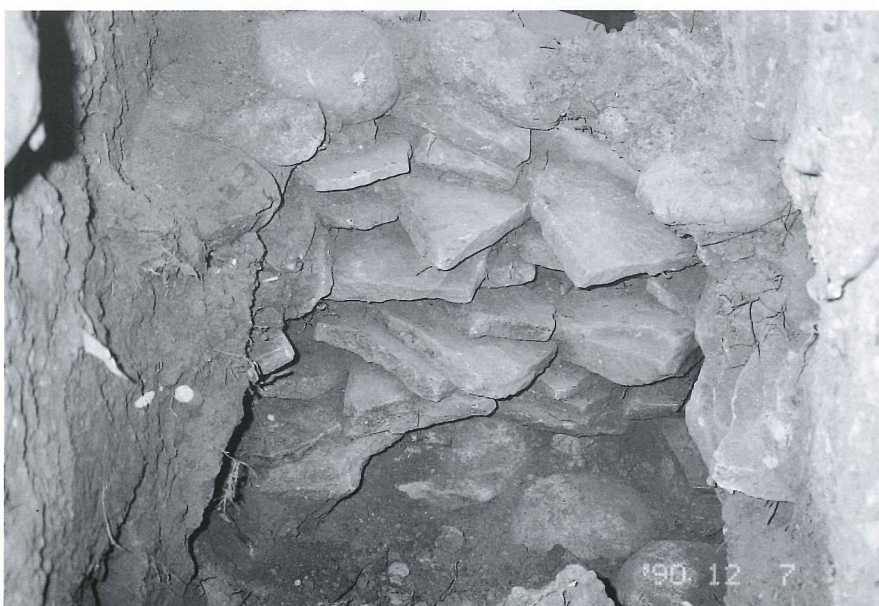
(東短側壁に比べ用材が小形)  
下部にも栗石列がみえる  
控積み除去後の西短側壁裏面

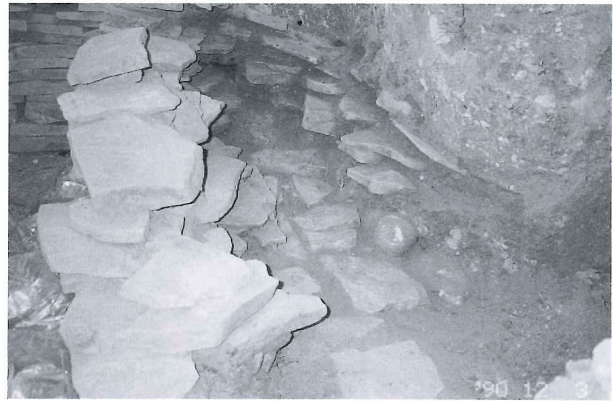
2. 同 控積みの除去

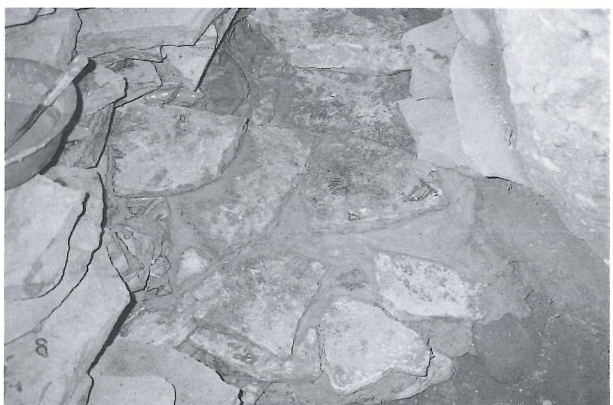
6. 同 控積みの構築

新たに積層した側壁はすべて上下を接着したとはいえ、十分な噛み合わせをもつ堅固な控積みの構築は、壁体の恒久的な保存にとって重要かつ欠くことができないものである。コーナー部を除いて、各壁とも修正あるいは新規の積層を行うため控積みの一部を除去しているの、控積み構築の作業量は側壁のそれとは比較にならないほど多かった。当初のものが粘土の充填率が高かったの、今回はすべての石材が相互に接触することを目標においた。さらに間隙には練り上げた粘土を注意深く充填し空間を作らないよう努めた。これらの作業のため、新たに補填した板石の量は軽トラック2台分、また粘土は2.5㎡に及んでいる。粘土の練り上げにはその都度大変な労力を要したが、充填作業と後の効果を考えた時には有効であったように思われる。なお、側壁を構成する石材と接着しながら積層していったことはいうまでもない。

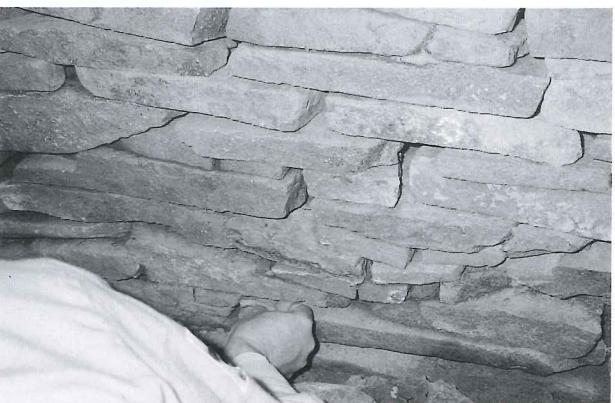
7. 同 樹脂の充填

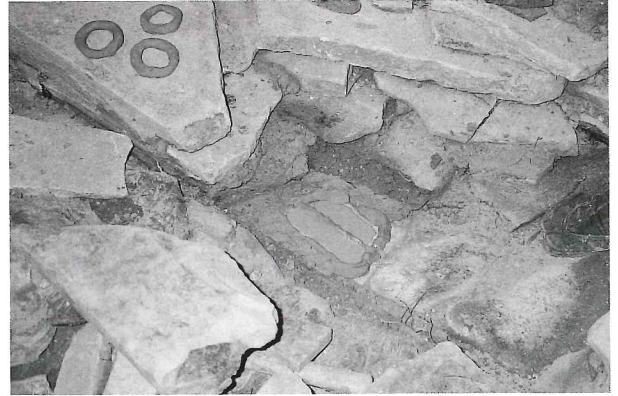
2. 基底部の強化

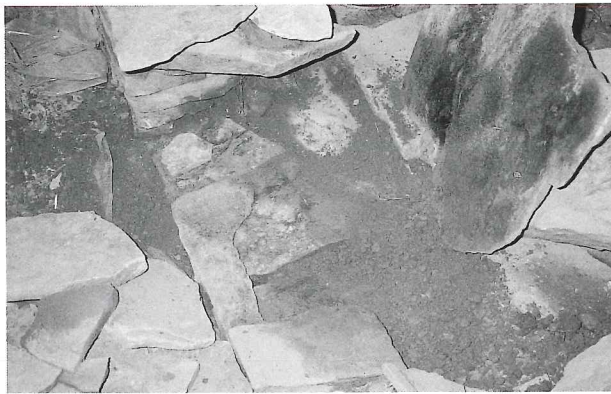
3. 基底部のくさび形石材

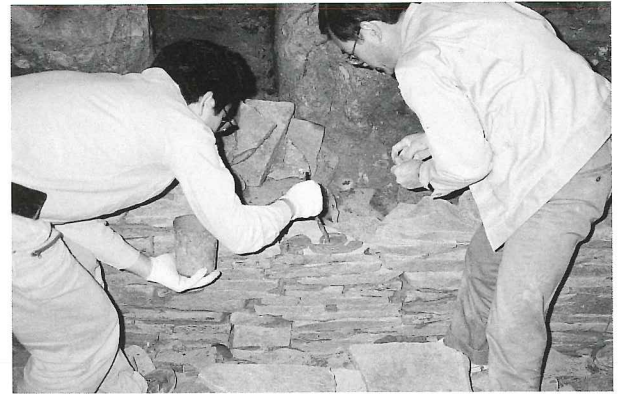
4. 接着剤の用法

着面の形状に凹凸があって密着性が悪い場合は、太めの枠内にたっぷり接着剤をいれ、さらに凹凸部に粘土を充填して安定を図る必要がある。周囲が浮いた状態で接着した場合、不均等な圧がかかると容易に石材表面が剥離して接着効果を失う結果を招くので注意を要する。

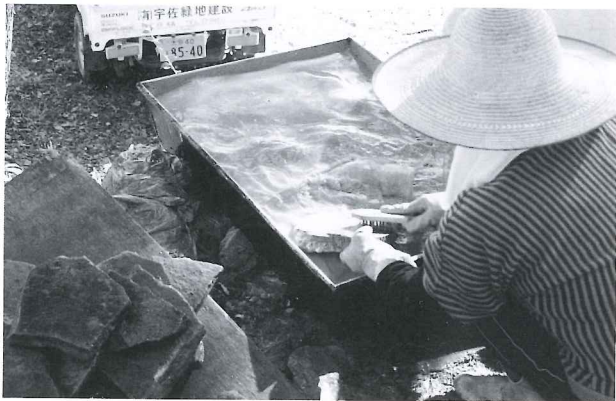
1. 竪穴式石室 石材の水洗

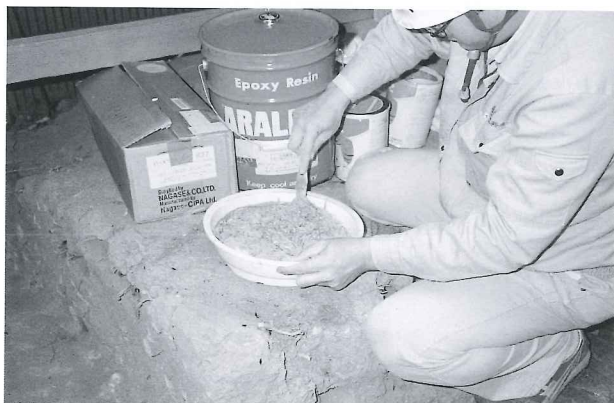
3. 樹脂の混合

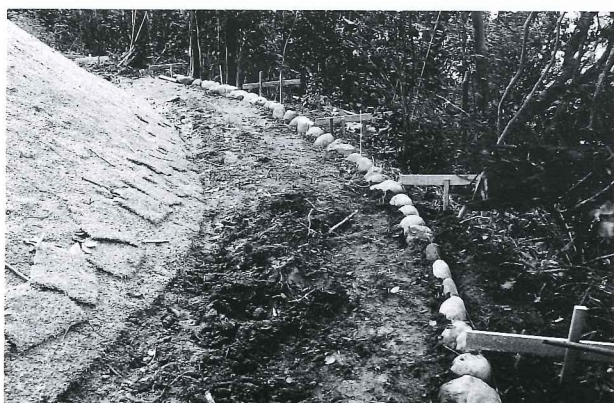
4. 後円部の外周縁石
