## No.12 東ノ丸北石垣 (1110N、1121N、1121W)

### 1. 基本的事項

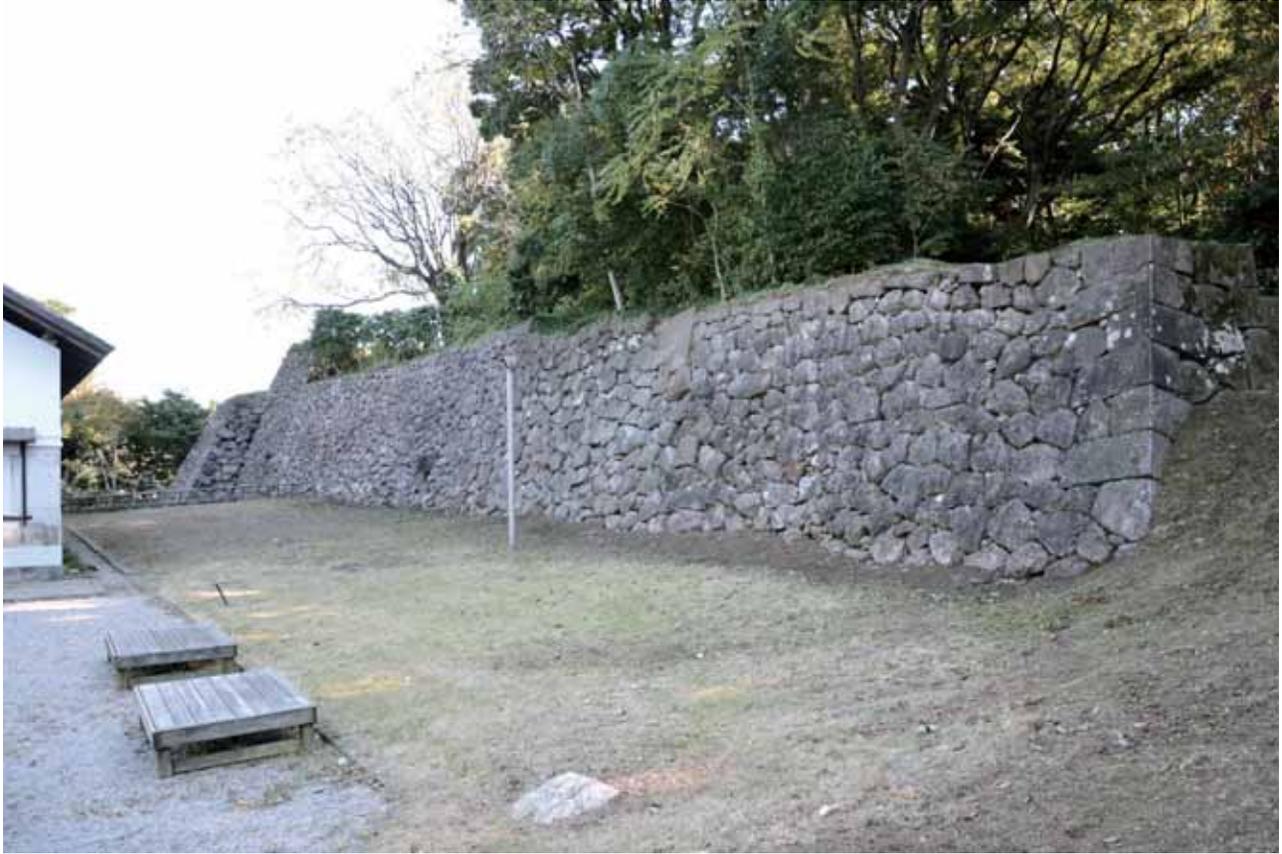
1 1121N・W、1110N 北西から

石垣前方の平坦部は元和期の造成で、1110Nを埋める

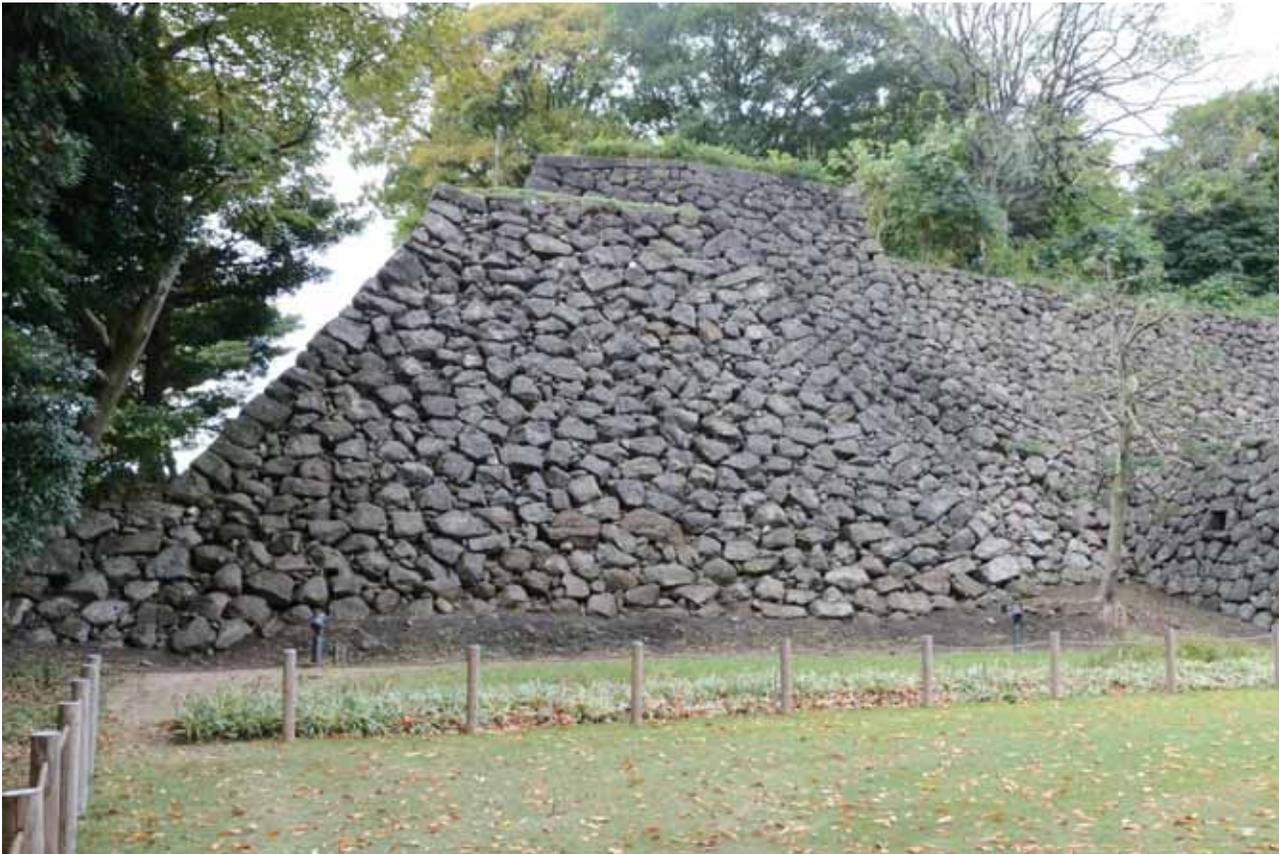
2 1121N 北から

自然石を基本とする乱積み石垣。勾配もゆるく、大きな変形はみられない

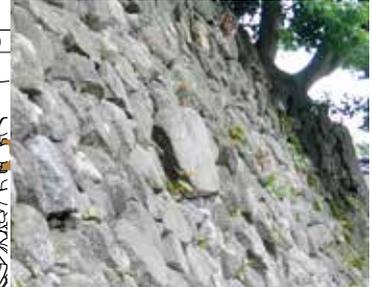
鏡石風の石が突出する

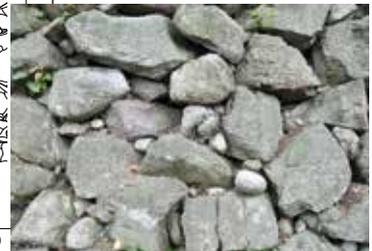
割れた石材が集中

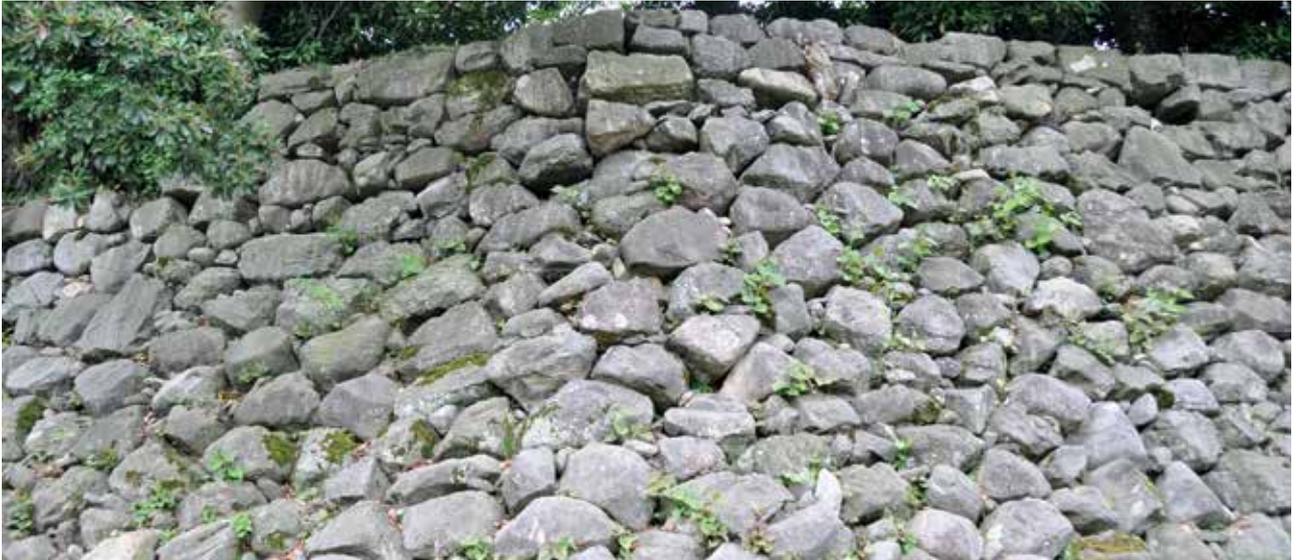
1 1221E、1220E 東から

シノギ角部分の天端付近でやや石積み乱れ

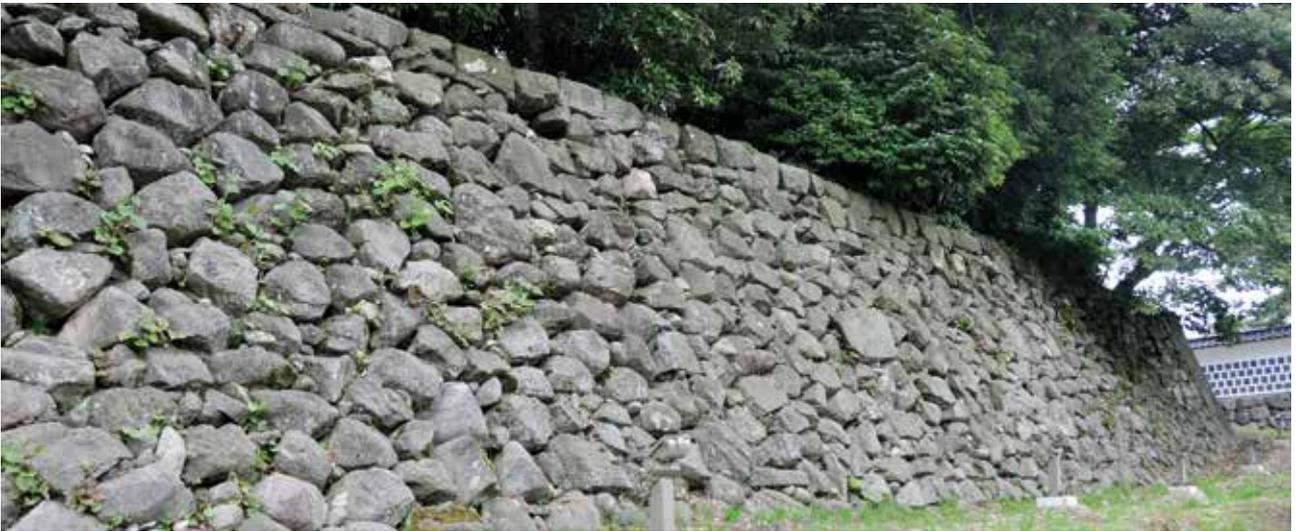
2 1221E 南東から

周辺の築石サイズよりも大型の鏡石風の石材が飛び出したように変形

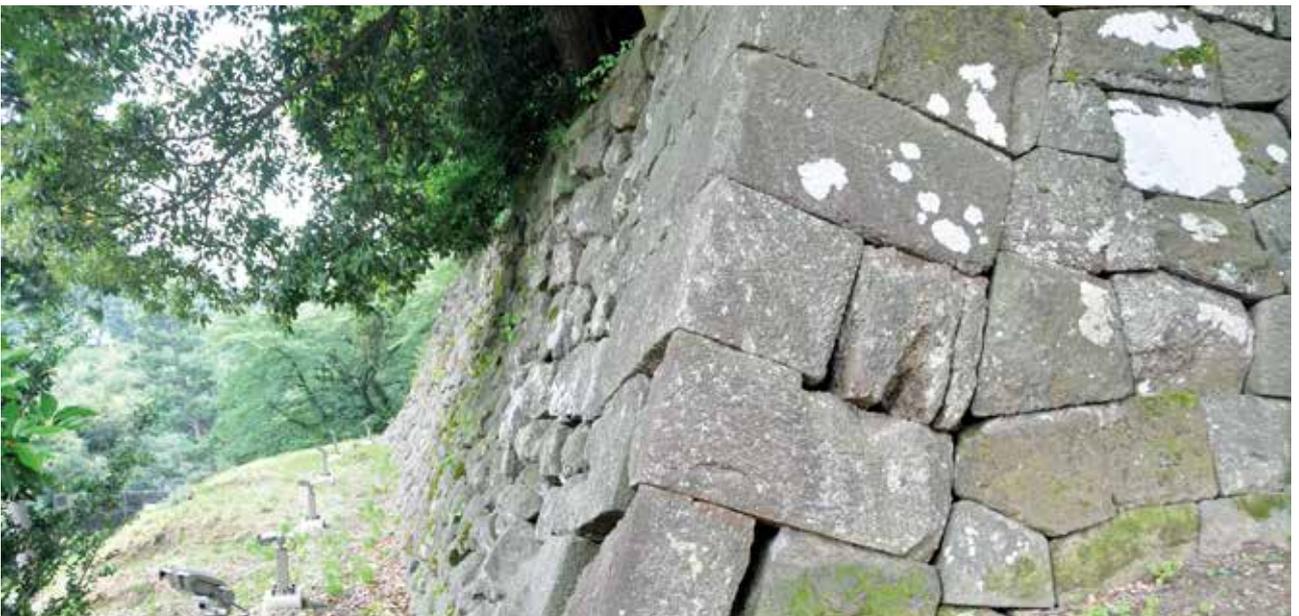
3 1221E 北から

隅角部周辺の天端付近で孕み出し、角石の破損が目立つ

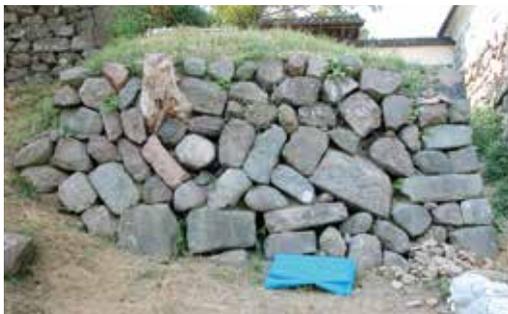
崩壊前  
上部 2/3 は小型石材を多用  
H14 年度に近接地の発掘調査で  
近代以降の石垣と確認

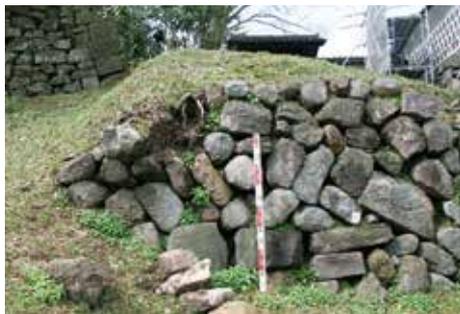
転落石の状況  
(○印が転落石)

2010年3月に左上部が9石転落  
オーバーハングした崩壊崖を整形し、  
土嚢詰めとシートで応急養生

2010年破損箇所の右側が  
2012年1月に約1m<sup>3</sup>(10石)破損

平成24年に近代石垣ではあるが、以前から石積みの変形を指摘していた箇所が崩落した。すでに積み直しを行い、対応済みではあるが、それ以外でも不安定に見える状態を留めた箇所もあることから、万が一の際に崩落箇所の石が下の開放エリアに転落しないように、転落防止柵等の設置も含め対策を考えていく必要がある。

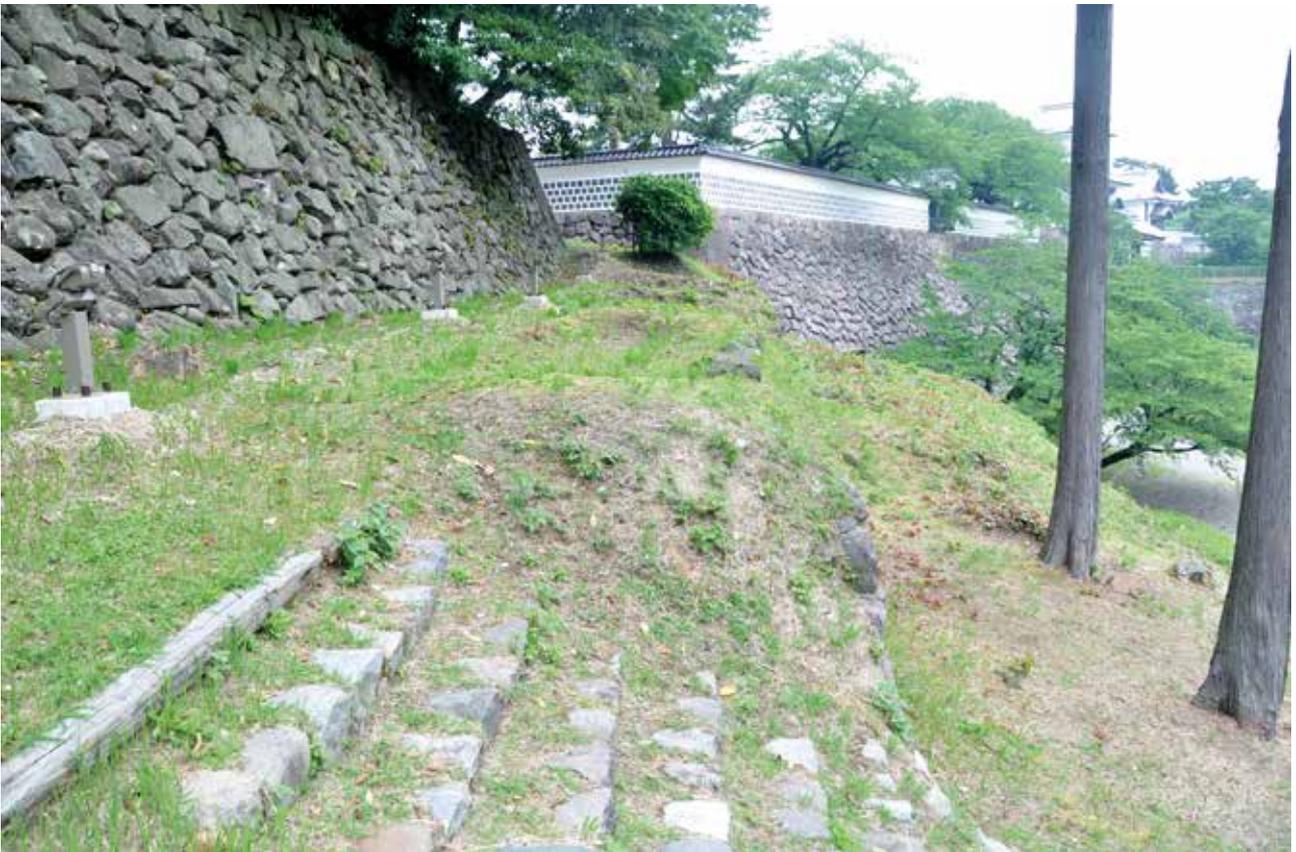
4 1241E 南から

近世段階では石垣上部に塀が建てられていた  
石段（手前）は近年の設置

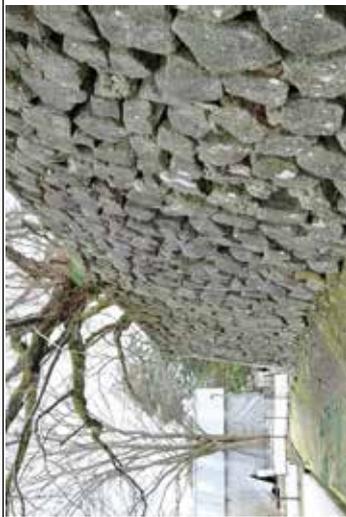
築石の割れ・迫出し

割れ

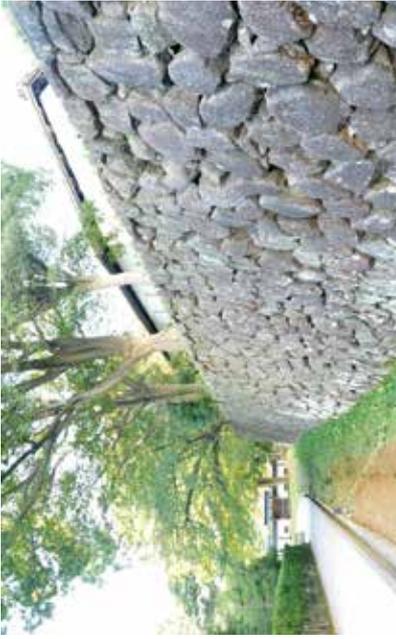
エノキ  
樹高13m、幹回り2.1m  
天端直上に位置

天端周辺にはサクラやエノキ等の高木（6本）がみられ、天端直上にある樹木については、石垣への影響を考慮し、管理が必要

石積みの観察等から複数回の修築が想定され、再発を繰り返している石垣と考えられる。要因としては、郭造成時の盛土が排水不全に陥っていること、地盤との不整合が生じている可能性があり、地山(標高42.9m)上の根石の滑りや背面盛土の滑面位置、郭構築前の旧地形等をボーリング調査成果から検討する必要がある。動態観測は局所的な石材の動きを簡易計測により観察しているが、石垣面全体の動きを把握する必要があり、平成27年度以降に定点観測を実施する予定である。天端に近接する樹木が存在することから、石垣への影響を軽減するために、樹木の変状を観察すると共に、枝打ち等の措置を考慮することが大事である。園路上にまで延びる枝の整理は、安全面等の公園管理の上でも必要である。

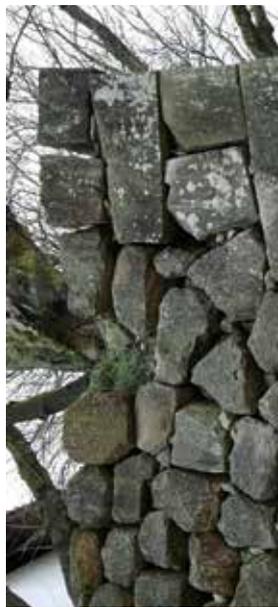
9. 詳細図

天端角石の迫出しと抜け落ち

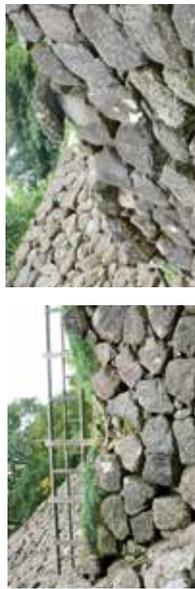
天端石の迫出し

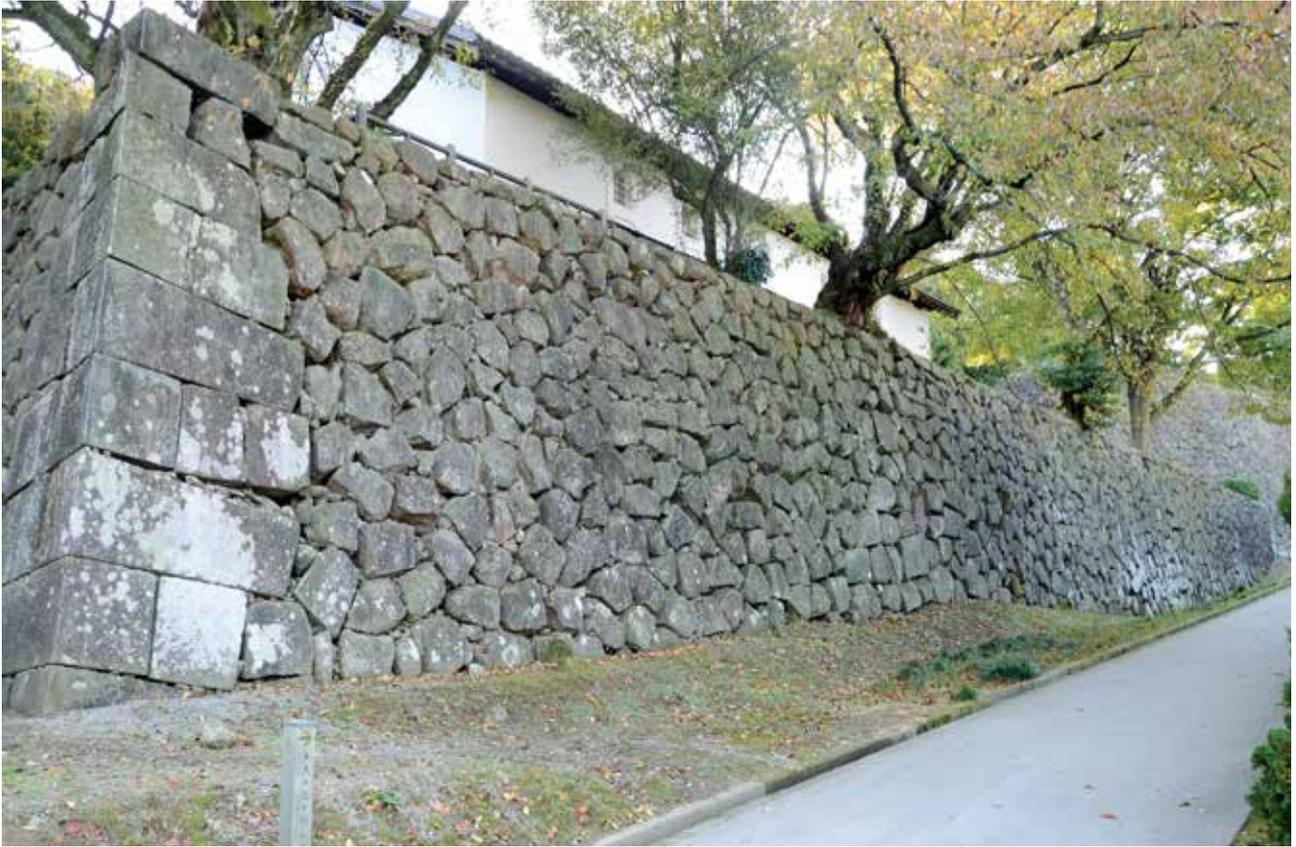
3 1710N 北東から

樹木根により天端石が迫出し、部分的に孕み出していることから、石垣面が波打った状態

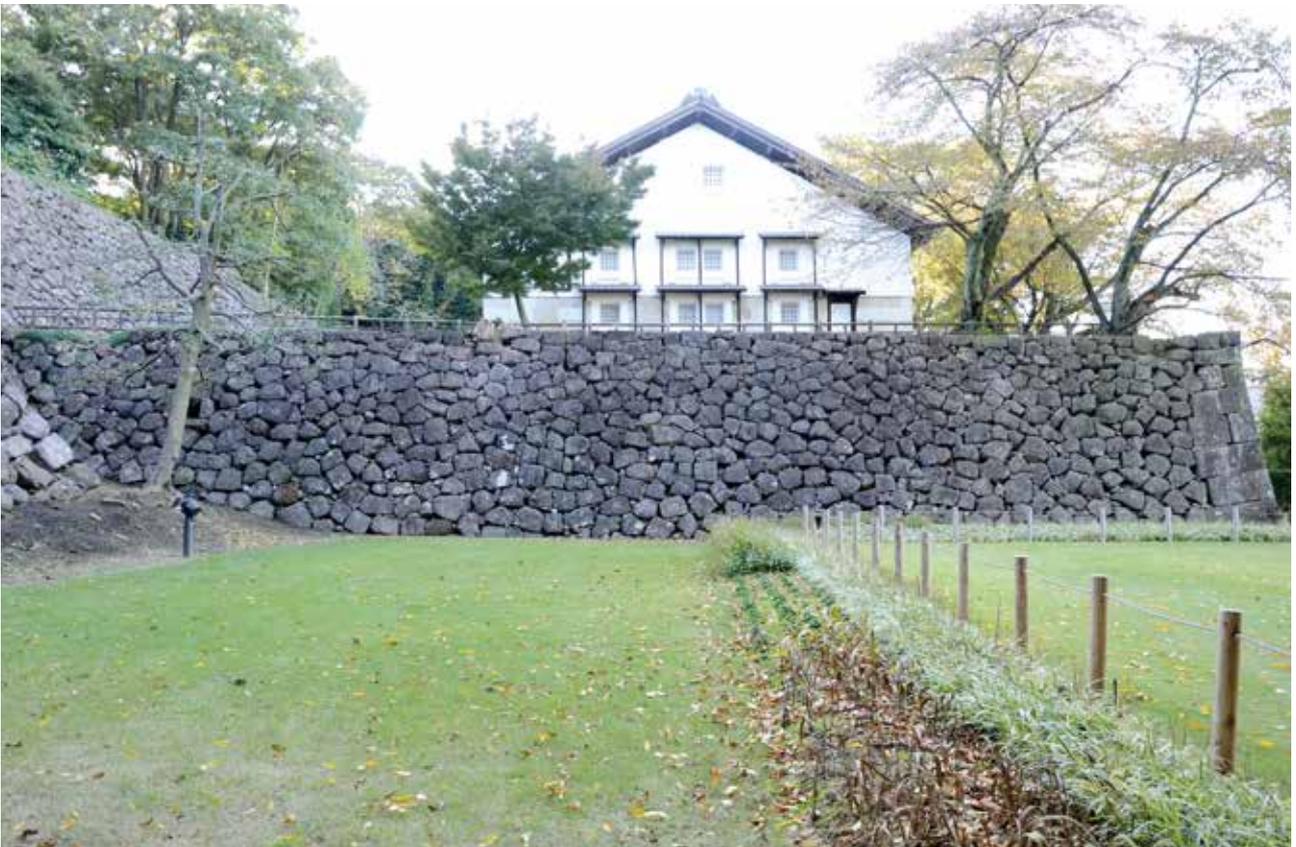
4 1710E 東から

樹木根による天端の迫出しや抜け落ちがみられ、部分的に孕み出していることから、石垣面が波打った状態

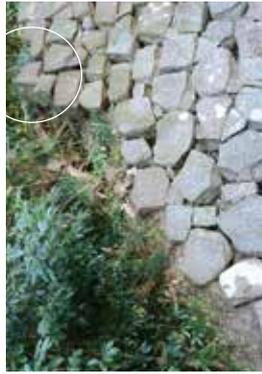
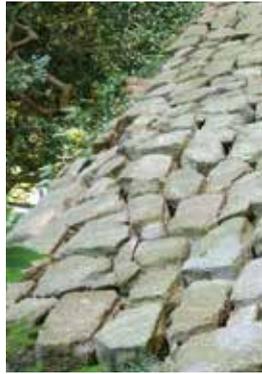
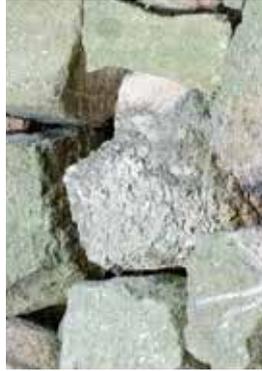
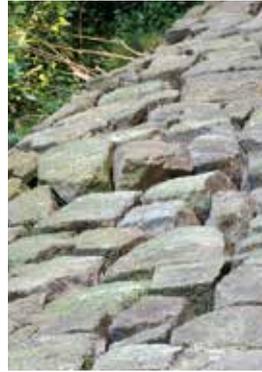
築石部が途切れ、背面の露出や築石間の目地の開き等、不安定な状態

孕み出し

面落ち

孕み出し、築石が前に迫出す

石垣の上部に局所的な孕み出しと石材の迫出しが認められ、また、築石部が途切れている東端部では、築石のずれが生じており、全体的に不安定な状態と推定される。この状態がどの様に変位しているか、園路に近いという安全面からも、数値的に把握する必要があり、平成27年度以降に定点観測を行う予定である。また、変形状況を確認する指標として詰石の欠落を確認する等、現地観察を行うことも必要と考えられる。

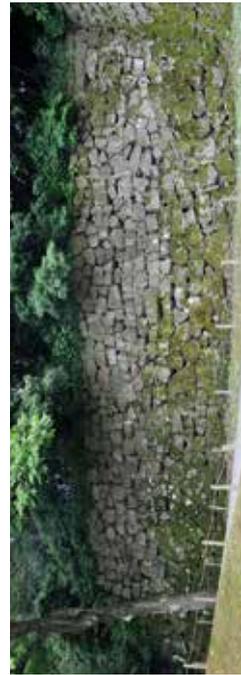
石垣下半部に苔の付着がみられる。石垣背後の水遣及び樹木による日照具合の影響か

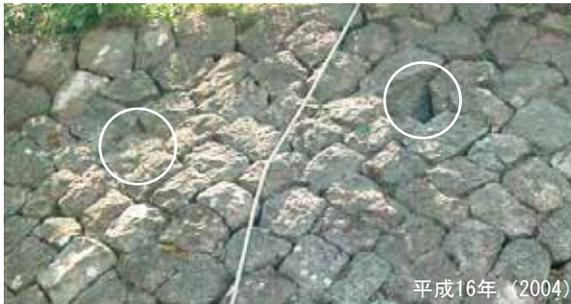
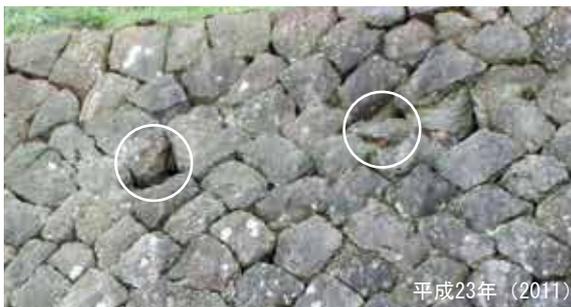
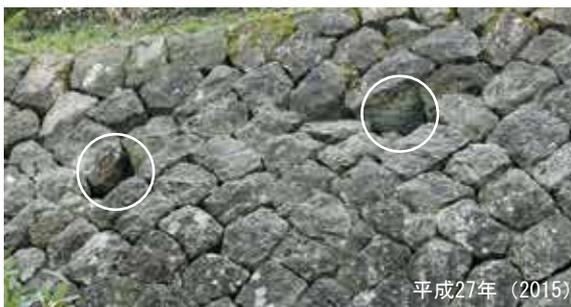
トンネル内部の亀裂と漏水

平成8年(1996)

平成16年(2004)

平成23年(2011)

平成27年(2015)

大正期、旧陸軍による弾薬庫設置に伴い、レンガ製トンネルの新設及び谷積みへと改変され、その石積み箇所には大きな孕み出しがみられる。孕み出しにより、裏込めに空隙が生じたため、築石が背後に倒れ込む。写真比較により、変形の進行が確認でき、平成8年には背後に転倒は認められないが、平成16年(2004)に1箇所、平成23年には2箇所確認できた(写真○)。

写真比較から変形が進行中であることを確認できる事例であるが、動態観測による数値情報は無い。園路脇に位置していることから、安全を確認する上でも、観測は必要な事と考えられる。併せて亀裂が確認できるトンネル内部にも簡易計測を追加し、石垣とトンネルの動きを同時に観察することが望ましい。平成27年度以降は、巡回調査の対象範囲とし、目視による現況確認を行う予定である。

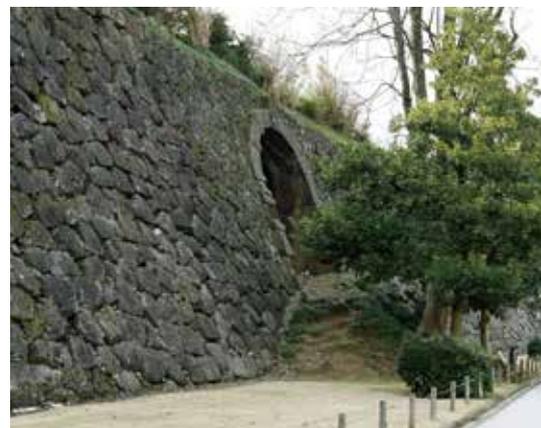
トンネル前方には、進入路として敷設されたスロープ(盛土)の残欠。現在はタブノキ等の高木が植生する。

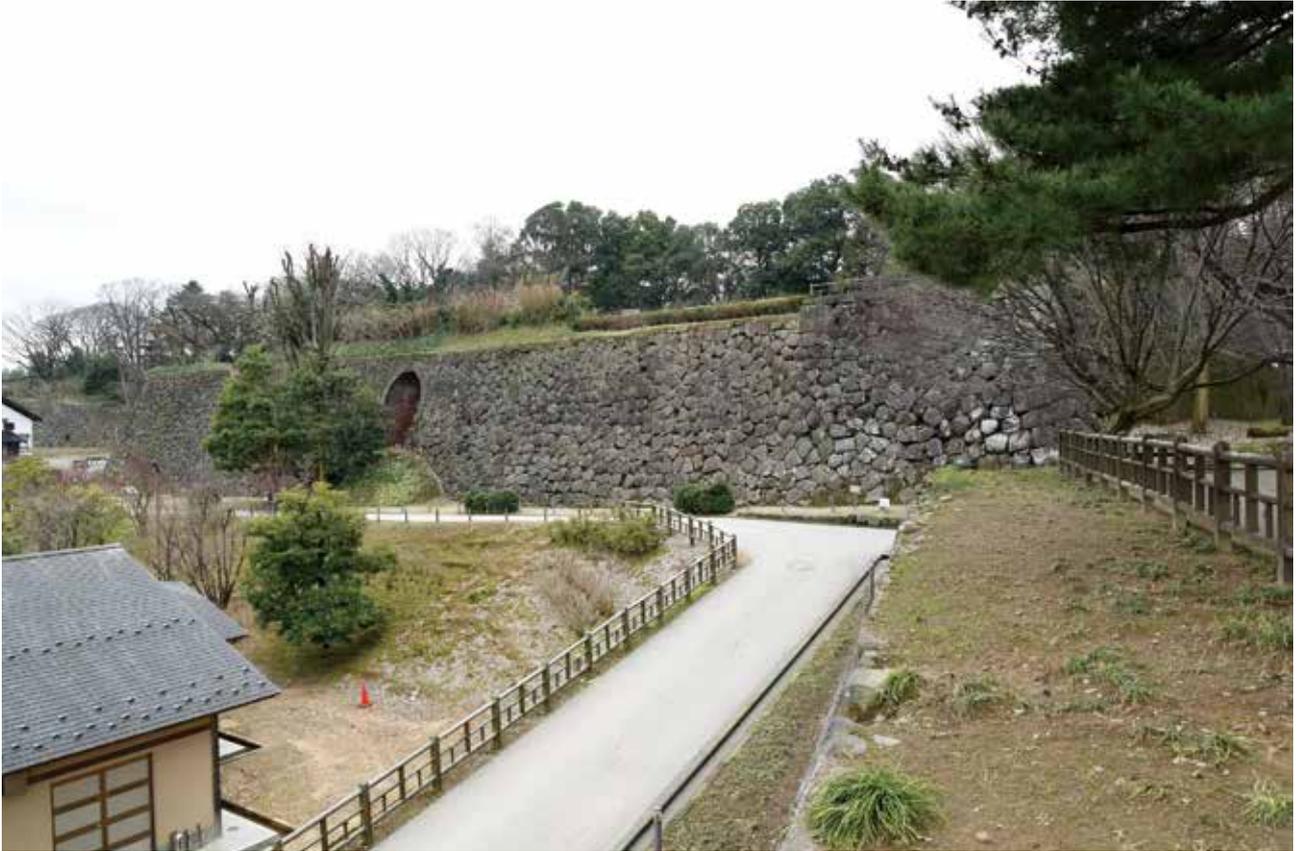
1 1301N 北から

本丸北辺の石垣で、近代に入り、煉瓦製トンネル構築等の改変を受ける

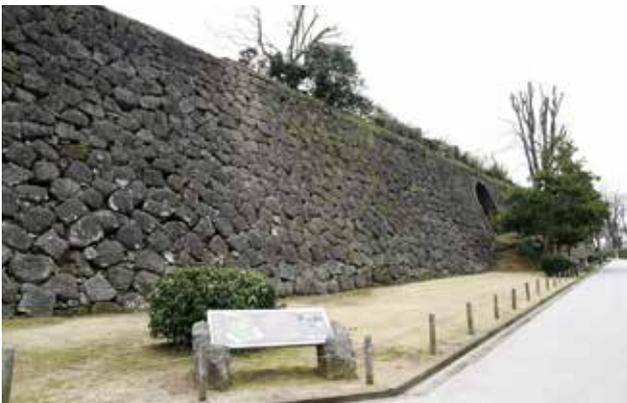
2 1301N 東から

最大9mの緩衝帯をはさみ、園路が通る

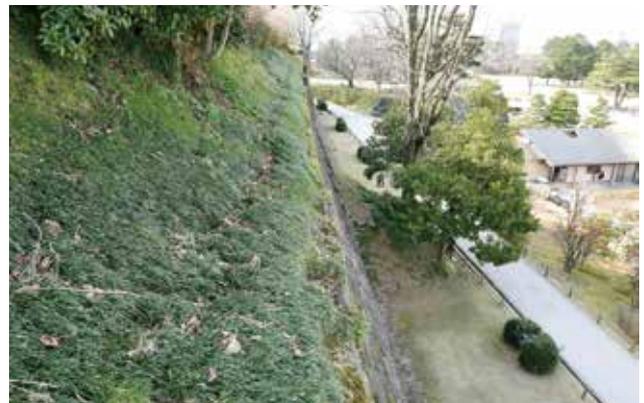
3 1301N 東から

天端部は弾薬庫設置に伴う盛土が遺存

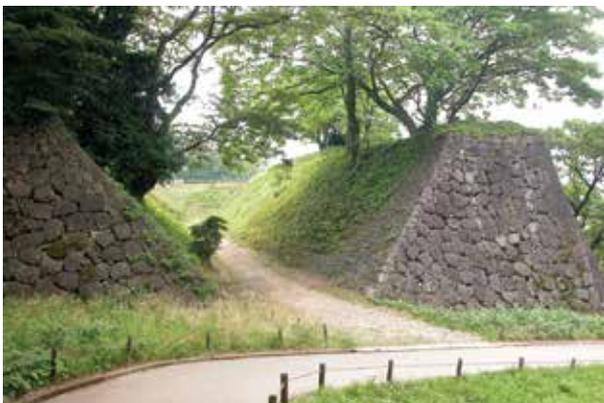
4 1300E・1301E 東から 弾薬庫設置に伴い分断された石垣。1301Nと出角で接続

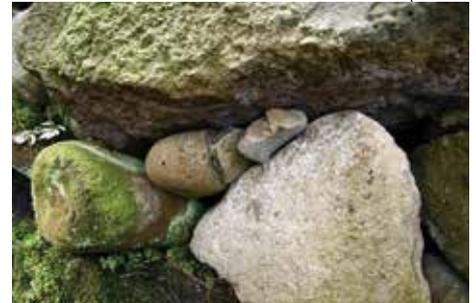
石積みの乱れと詰石の抜け

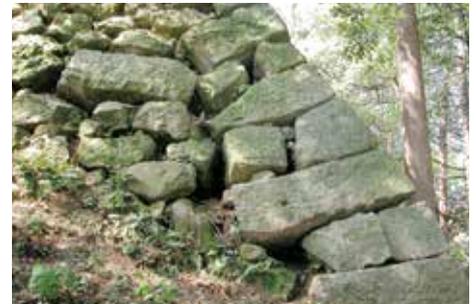
石垣が前方の斜面方向に滑っている可能性があり、これにより隅角部の下半部に緩みが生じている。要因としては、前方の盛土が、雨水等により徐々に削られ痩せている可能性がある。また、ボーリング調査では、石垣背後の周辺部から地山が堀方向に一段下がる傾向にあり、石垣が1m以上の盛土上に構築されている可能性が窺える等、ボーリングデータから旧地形の検討を行うと共に、盛土の補強対策が必要である。

石垣前の斜面

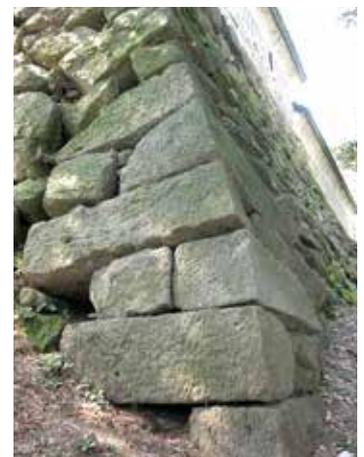
変形による稜線のずれ、斜面方向の滑りにより下部角石の石尻が上がり角度が水平

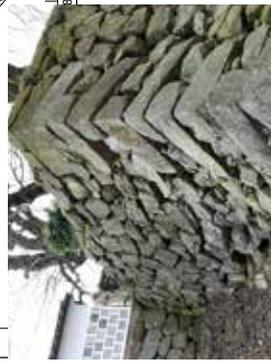
基部は前倒れし、天端付近は孕み出す。石垣面は波打ったようになる

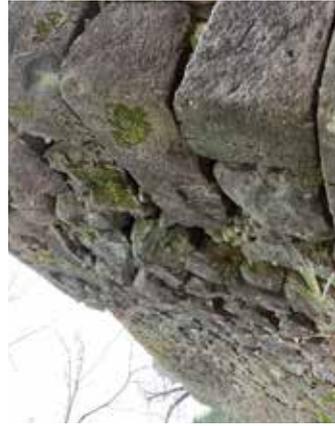
1石が突出して迫出し、周辺も引っ張られるように孕み出す。安政の地震修補随図の記載地点と一致するが未修理の可能性が高く変形状態で安定化が。

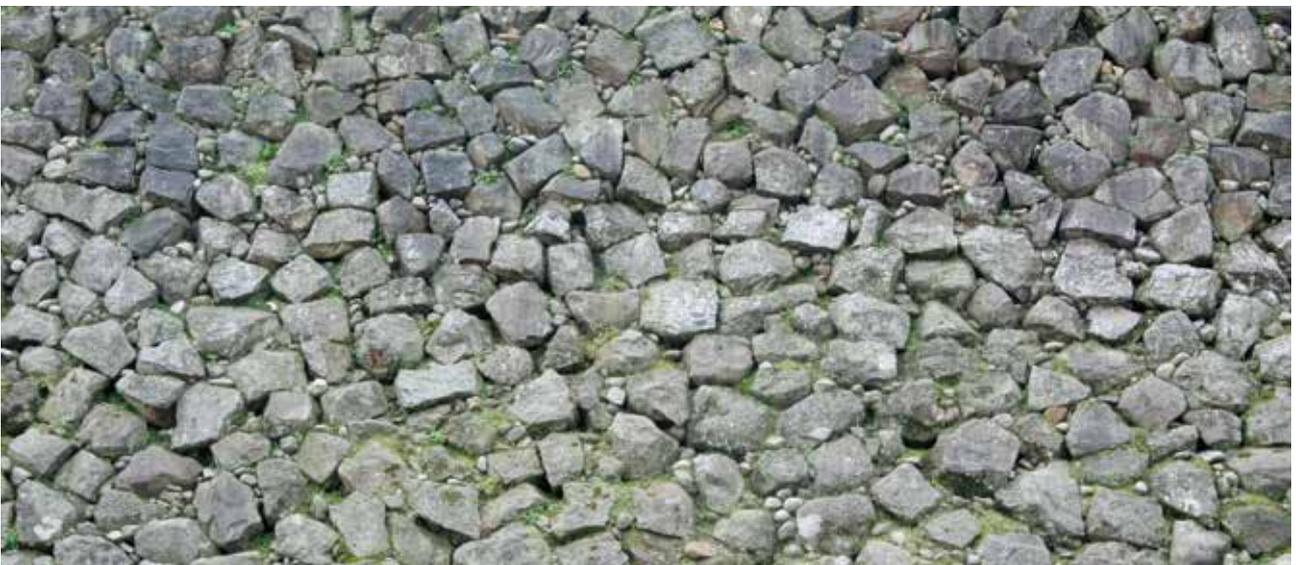
2 3440N (中央部) 北から

中部には宝暦大火の際に九十間長屋の屋根の鉛が溶け、石垣に降り注いだため、带状に付着

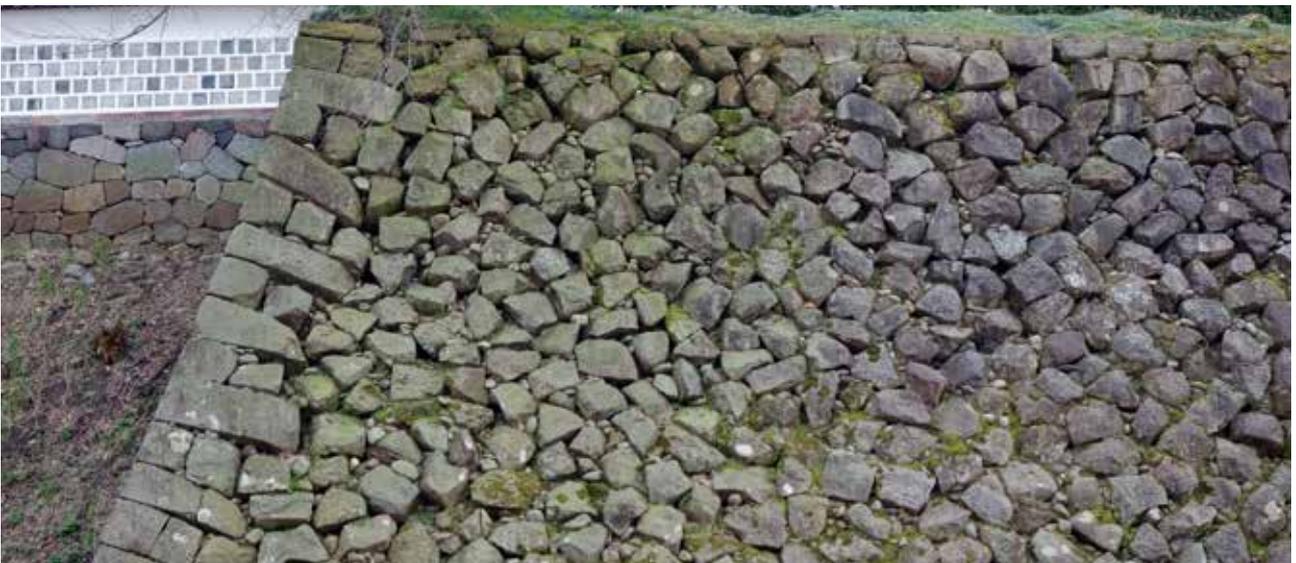
3 3440N (東側) 北から

隅角上部分の小範囲で改修されており、やや石積み異なる

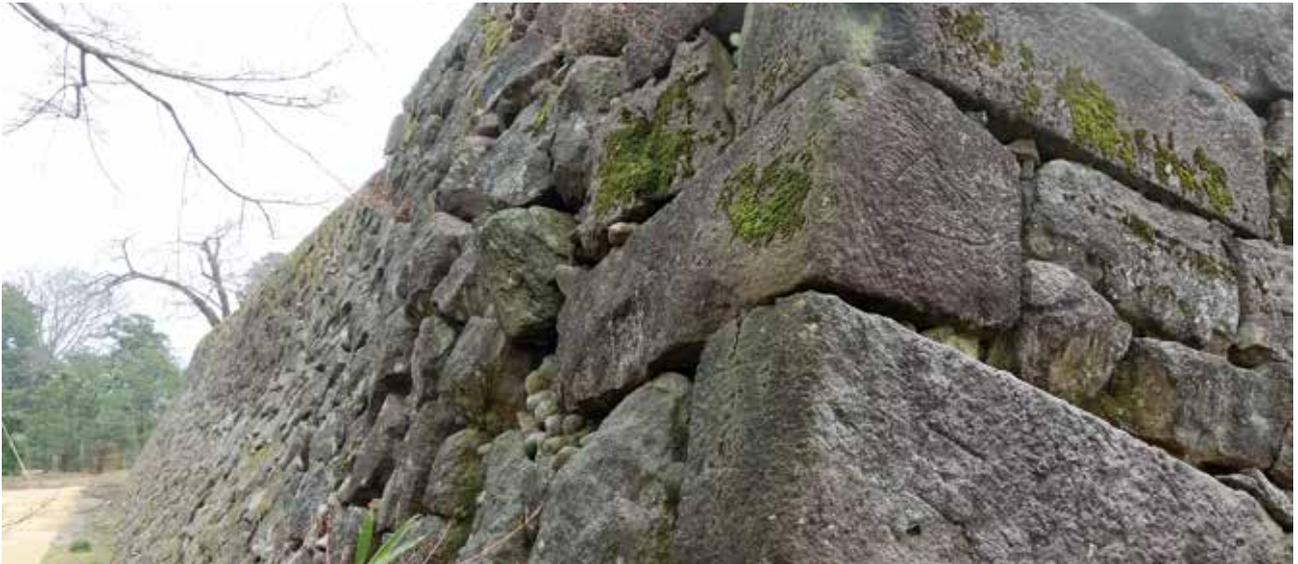
4 3440N 北西から

3440Nの局所的な変形箇所とした、西端の孕み出しについては、安政の地震の際に動き、その後の修理痕跡は確認できなかった。背後の孔内傾斜計の計測データでは、現在は背面地盤に変動はほとんどないため、この状態で安定化しているといえよう。地震時に、なぜこの地点だけがこのように変形したのか、そうでない箇所との違いについては明らかではない。中央部から東側にかけての帯状の孕み出しについても、どの様な要因で変形が引き起こされたのかについて、その解明方法も含め今後の課題である。

安政の地震で孕み出したと推定され、現在まで未修理箇所

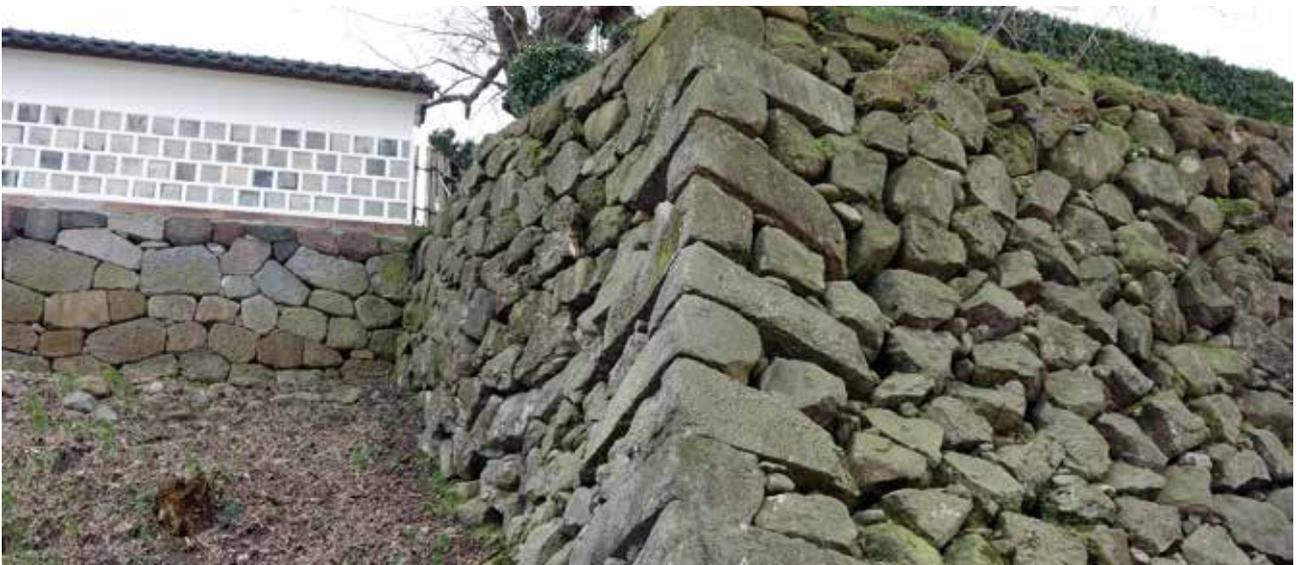
5 3440E 北東から

3440Eは過去に少なくとも2度の修理を経ている可能性が高いが、修理後に再び変形したという点に注意したい。基底部の前倒れとその直上の天端周辺の迫出しが連動しているのか、別々の要因によるものか、今後はその実態を探るべく背後の地盤や裏込め土の状態についても調査を進めていく必要がある。少なくとも2度の修理を経ても解消されなかった事象がこの石垣の変形要因となった可能性が高く、今後明らかにすべき課題である。

櫓台部分の上半部は江戸後期に修理されている  
天端付近から孕み出し、石垣面が撓んだようになる

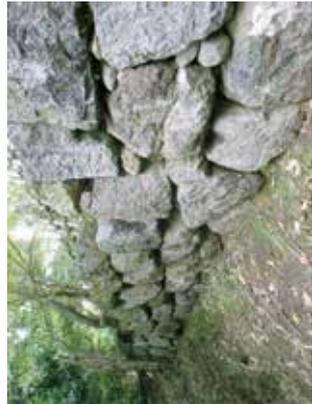
石垣が前倒れした状態であり、様相①の範囲とほぼ一致することから、修理箇所の変形が指摘できる

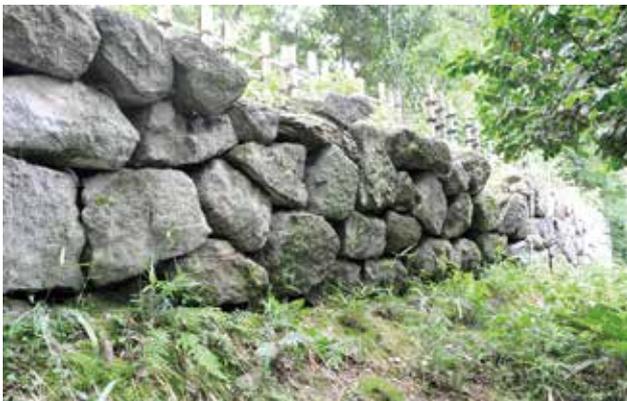
4 4121E 東から

外縁部の鉢巻石垣であり、面的に前倒れ

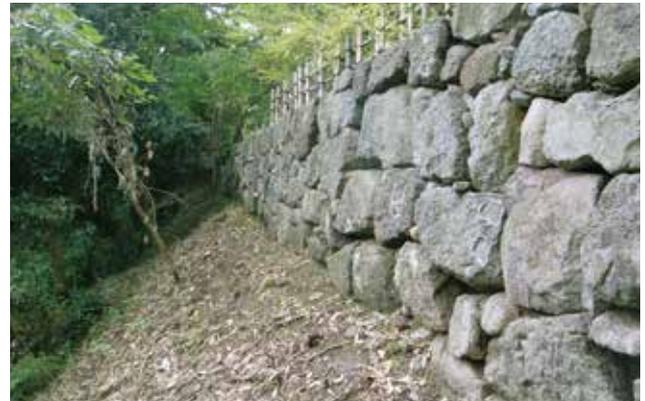
5 4121E 北から

石垣前方は平坦面を伴わず、直に斜面となる

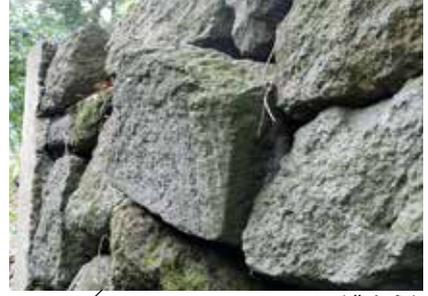
築石が大きく迫出す。上部・左右の石とかみ合わせが効いておらず、自重のみで保っている状態（南から）

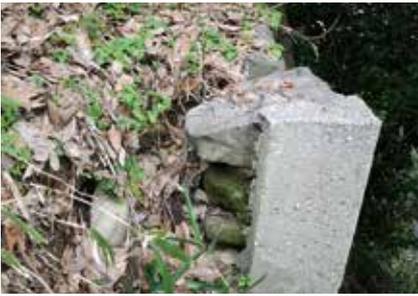
背面盛土の一部が流出しており、石の控えが露出

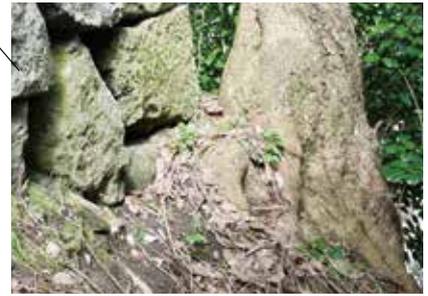
隅角部に近接した樹木。地盤・石積みの安定性に寄与している可能性がある

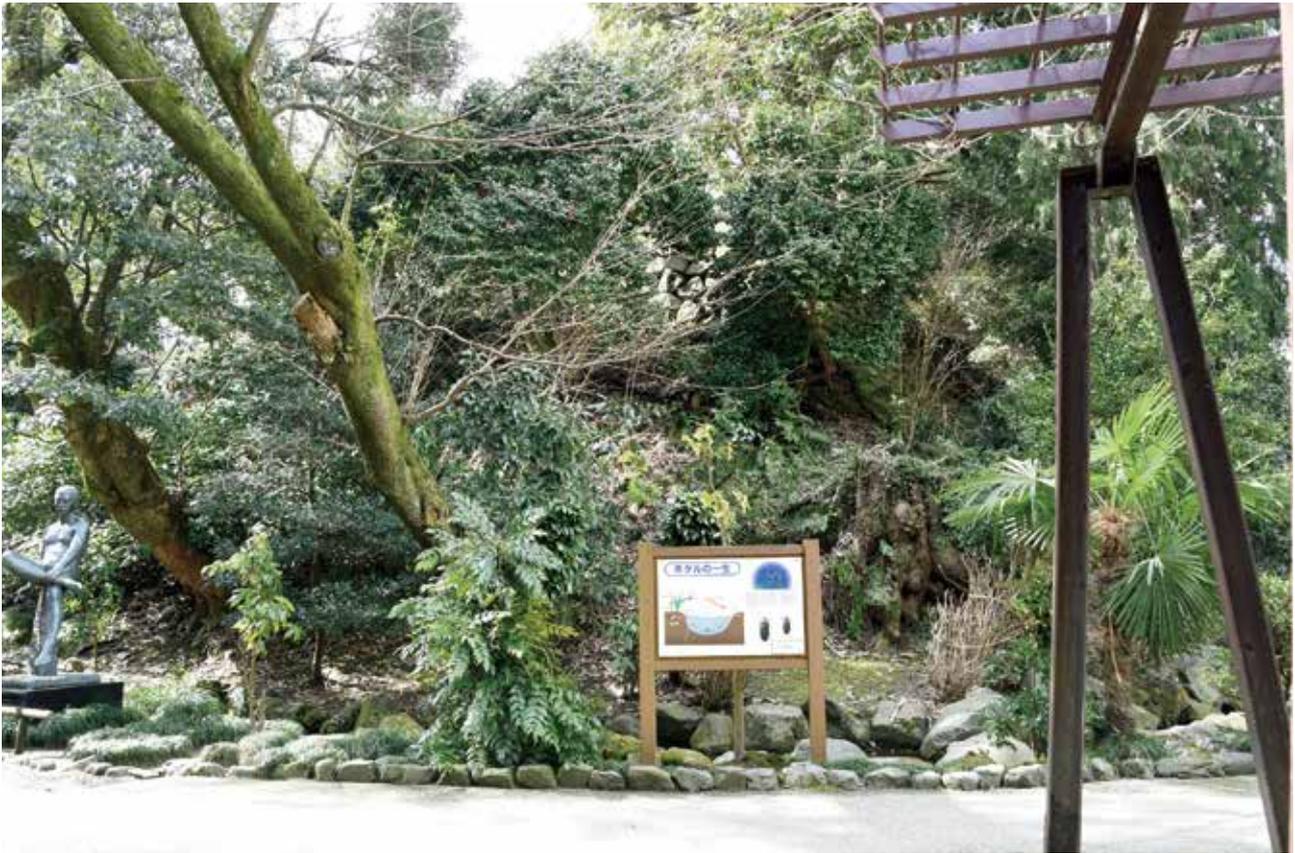
1 4060E 北東から

新丸の北東隅に位置する石垣であり、石垣前方は急斜面を呈し、樹木が生茂る。直下には園路（旧白鳥堀）が通る

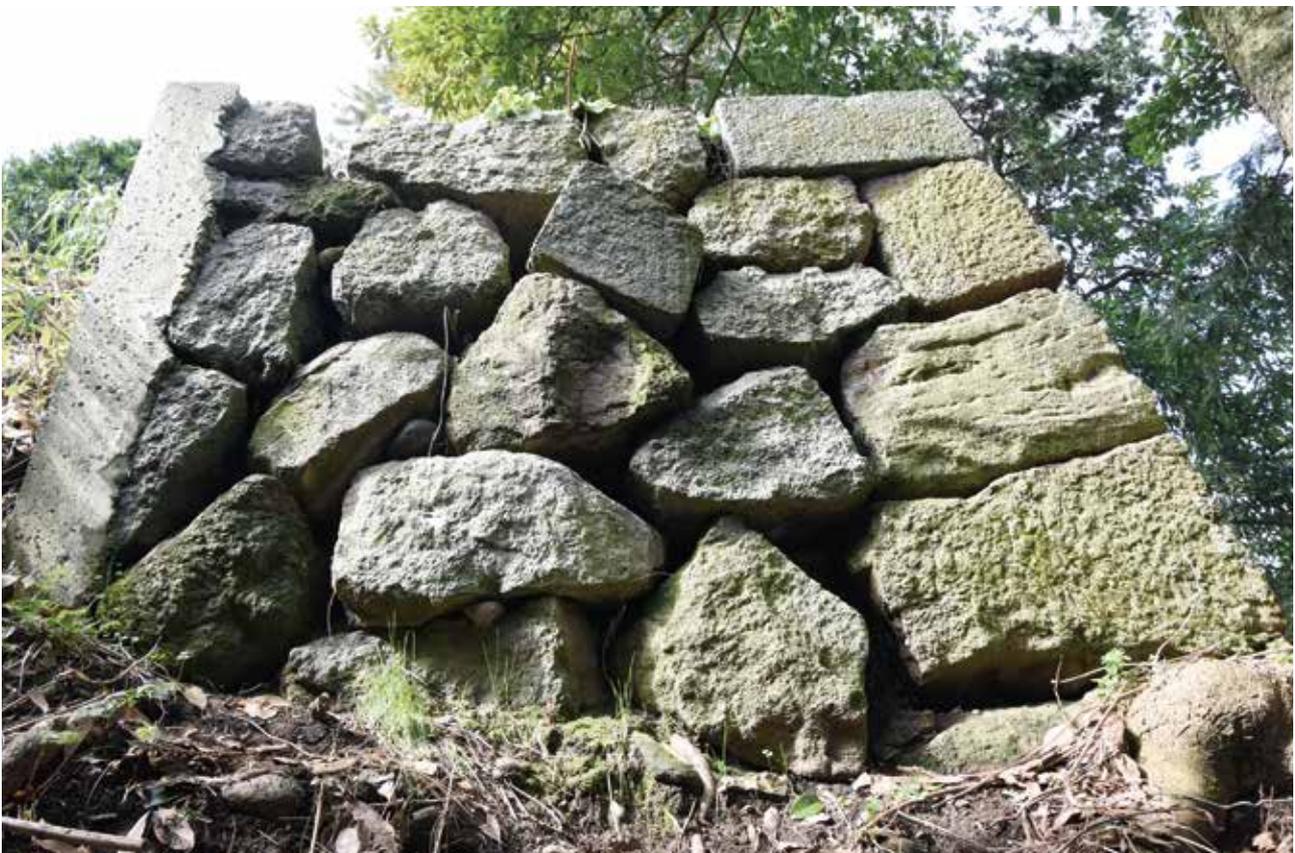
2 4060E 東から

櫓台東面の石垣であり、南側はコンクリートで留められている

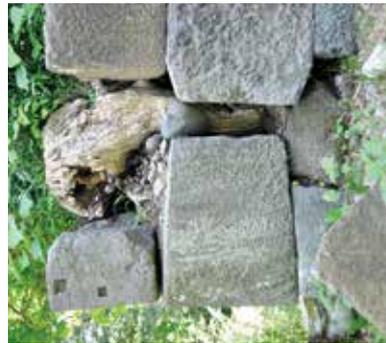
天端角石の前倒れと角脇石の崩落。  
その背後に樹木根(枯)が遺存

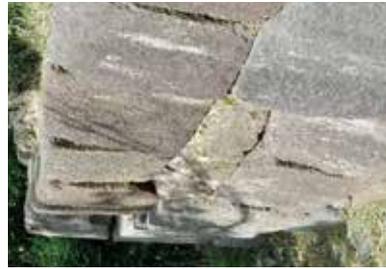
隅角部周囲の築石がやや前傾

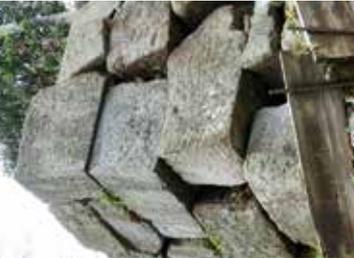
東側斜め方向に根石ごと滑り、角石のずれが生じる

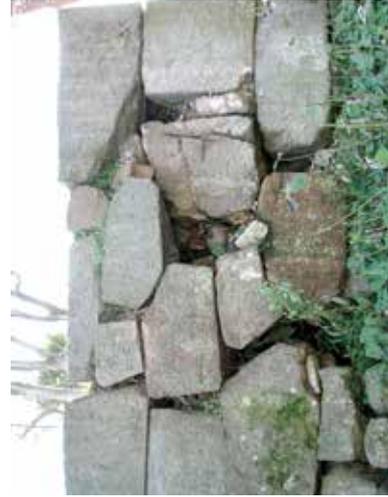
平成13年(2000)時には、既に石口が大きく開く等の変形

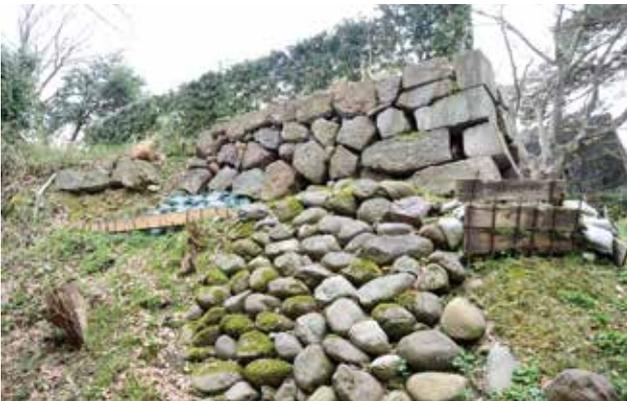
2 4030E 東から

石垣南部の築石の抜けと角石のずれ

根石の露出や滑り等、前面の盛土の流出が要因と考えられることから、地盤の保護が必要である。対策としては前面に土を追加し、露出した根石を覆うこと、天端からの雨水が下部に流れ込まないような水処理が挙げられる。動態観測については、平成27年度以降に定点観測の実施を予定している。

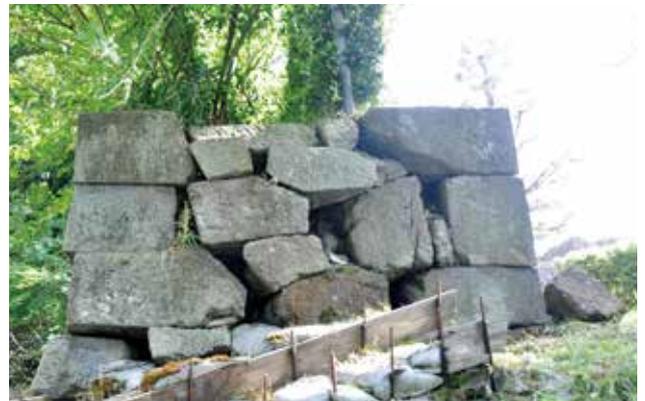
3 4030N 北から

石積み全体が緩んだ状態

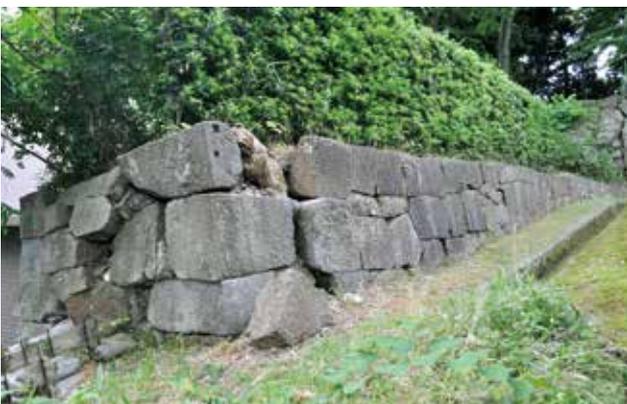
4 4030W 北西から

角石の前倒れと角脇石の崩落

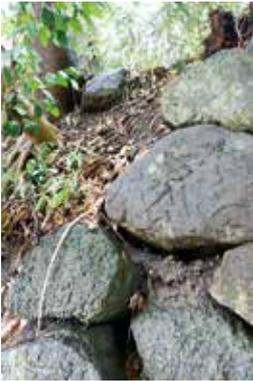
雨水により天端周辺の表土が流出

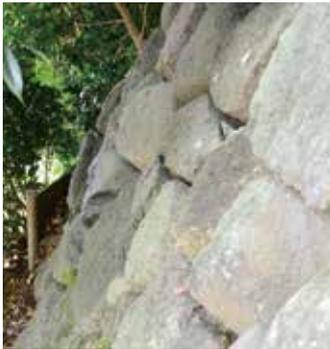
築石の迫出し、面的に前倒れした状態。さらに南側は近代以降に撤去されており、その際に変形が生じた可能性がある

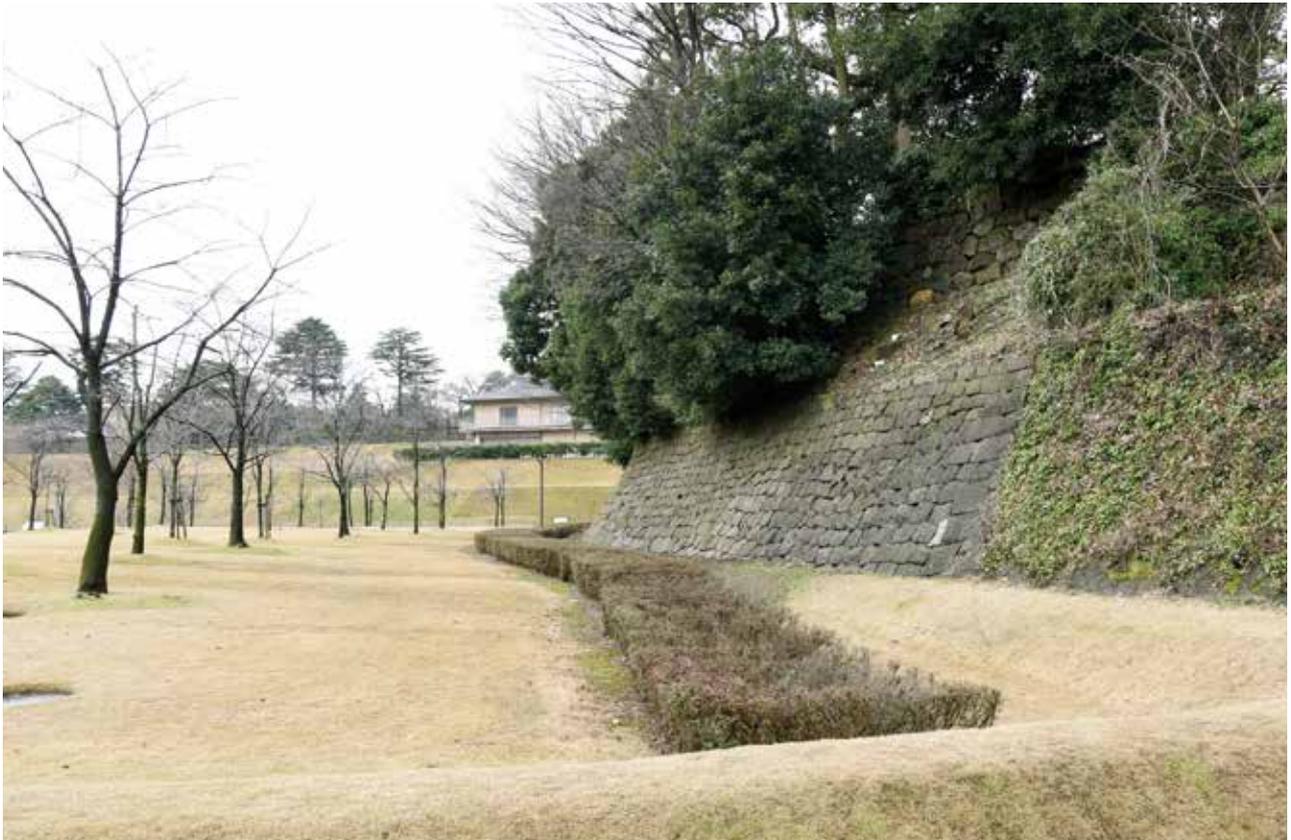
1 5101N 北から

御宮の東辺を画す鉢巻石垣であり、一段低い新丸に面する。石垣前方にはツツジの植樹帯、その西側にはサクラの広場が位置するため、お花見シーズンには、人の出入りが激しい。なお、下段の石垣は近代以降の構築
