## No.12 東ノ丸北石垣 (1110N、1121N、1121W)

### 1. 基本的事項

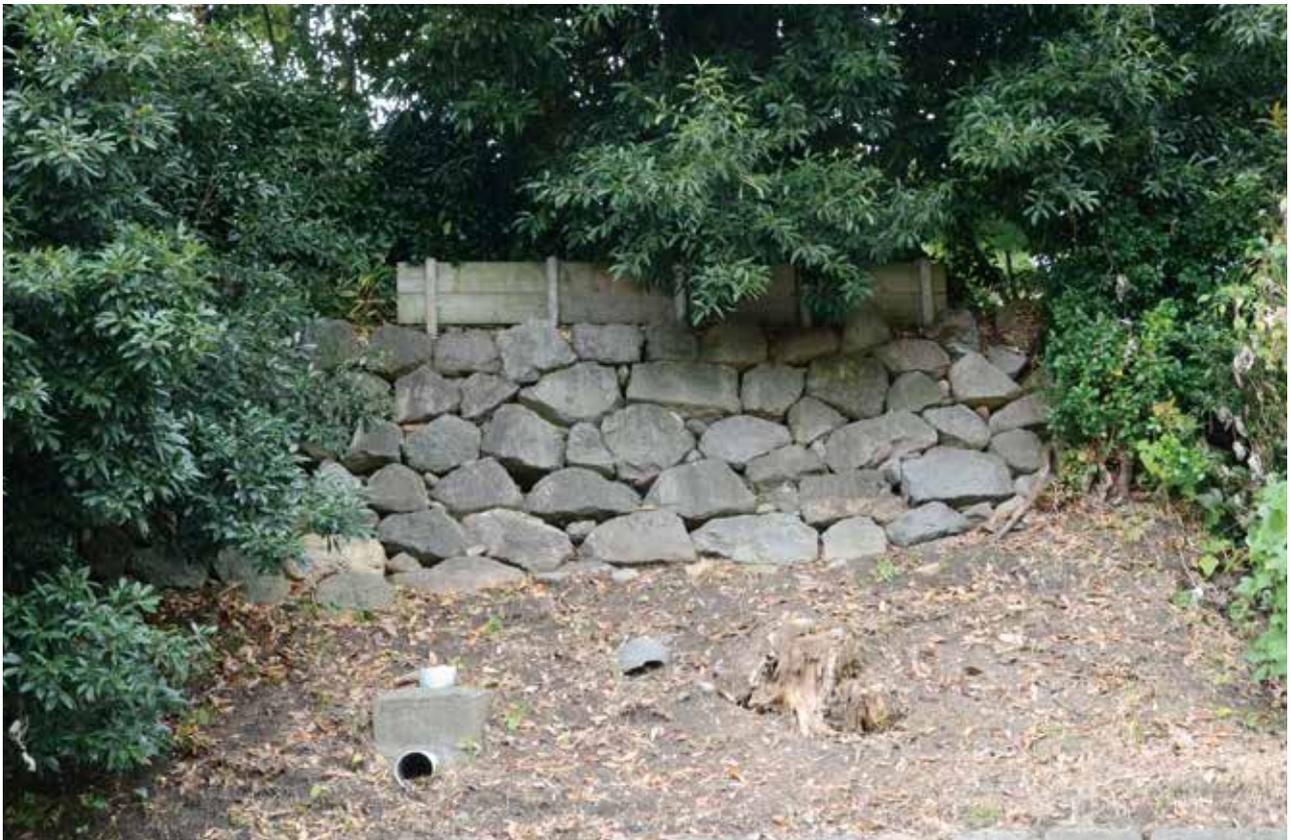
2 5101N 東から

石垣前方の斜面は、雨水により土砂が流れ、根石が露出

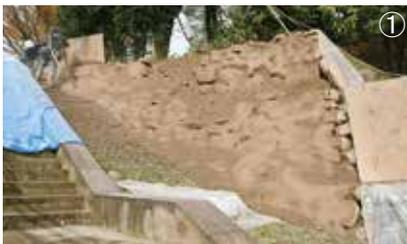
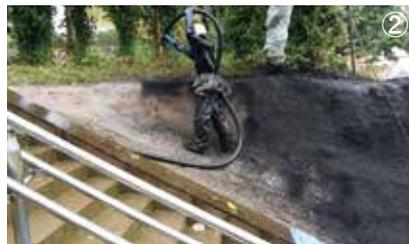
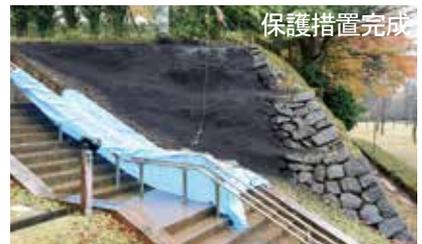
写真5 No. 26 石垣法面保護措置

【石積み】崩壊が進行中の石垣であり、石積みの様相から、過去にも崩落している可能性が高い。5001Sの築石部が幅1.6mにわたり崩落し、背面盛土も奥行き0.9m程度、削られている。その西側では築石4石が崩落し、背後の裏込めや盛土が露出した状態である。築石の崩落は、平成26年10月末以降であるが、それ以前から築石が迫出し、上部からの荷重が少ない状況である等、不安定な状態であった。要因として石材の控えが短いことや背面の裏込め及び盛土の構造が関係すると考えられる。5001Sの隅角部は、中部をピークに前に迫出している状況である。

石垣の崩落予防や安全対策については、これまで未実施であったが、石材の崩落等、石積みが非常に不安定であり、崩壊が進行中と考えられることから、早急に崩落予防等の対策を講じる必要性が生じた。対策方法として、石垣の構築時期が近代の可能性のあるものの、調査を行わないと確定できないことから、現状凍結の方向で協議を行った。それを受けて、平成27年度に石垣法面を保護する応急措置 (写真5) として、石垣面に砂とエコバインド<sup>※</sup>の混合材を吹付け (①) 後、その上面に網を覆い、アンカーで固定し、さらに木質堆肥とリン等の混合材の吹付けを行った (②)。

今回の保護措置は、あくまで応急的なものであり、将来、解体修理を行う必要があるが、それまでの時間を延ばすこと、崩壊の進行を遅くする延命策の一面も併せ持つ。今後、対策を講じた法面の経過観察を行うと共に、修理方法の検討が必要である。

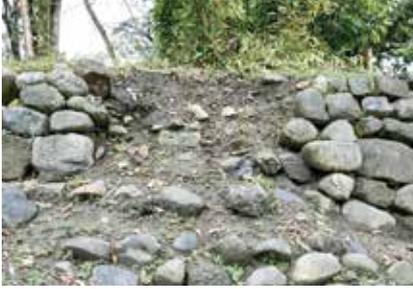
石材の崩落、雨水による背面盛土の流出

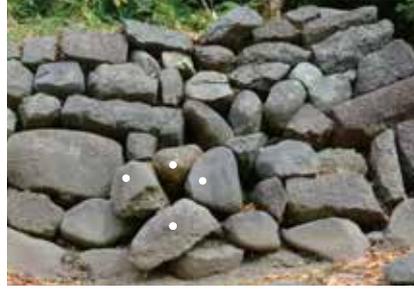
築石崩落前（北から）

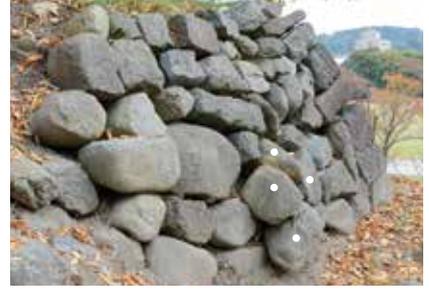
築石崩落前（西から）  
築石が前に迫出し、上部からの荷重が少ない状況

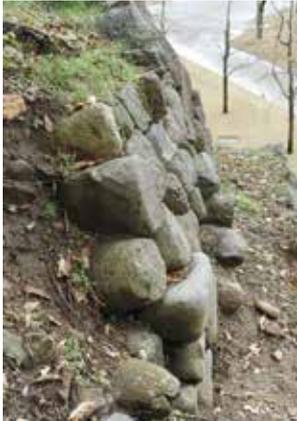
崩落部西側の下部の石が前倒れ  
石材の控えが短く、裏込めが少ない

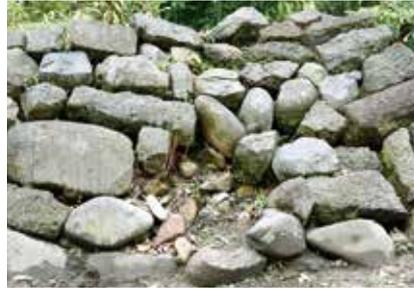
築石（4石）崩落后、裏込め等が露出  
2014年10月末以降に崩落

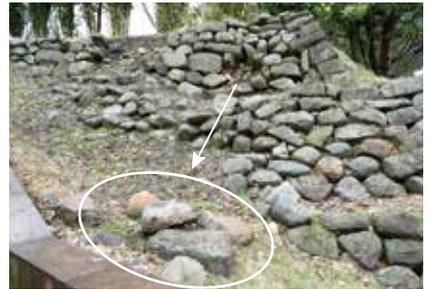
築石の崩落位置は不明。他の場所に転落し、その後、集積された可能性がある

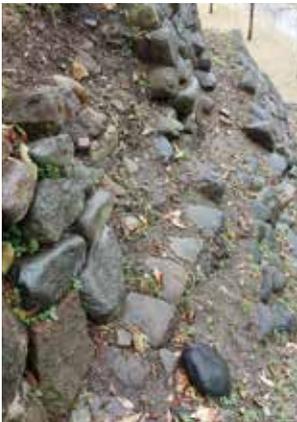
根石とみられる石列の通りから、  
改修の可能性がある

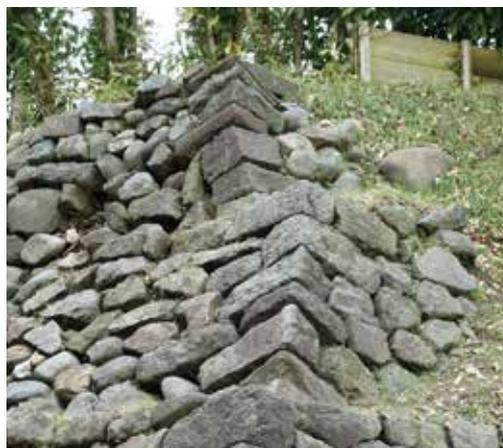
隅角部上2段の状況。下段の隅角部は算木積みで、稜線は比較的通っているが、上段は角石が迫出し、大きく前倒れ

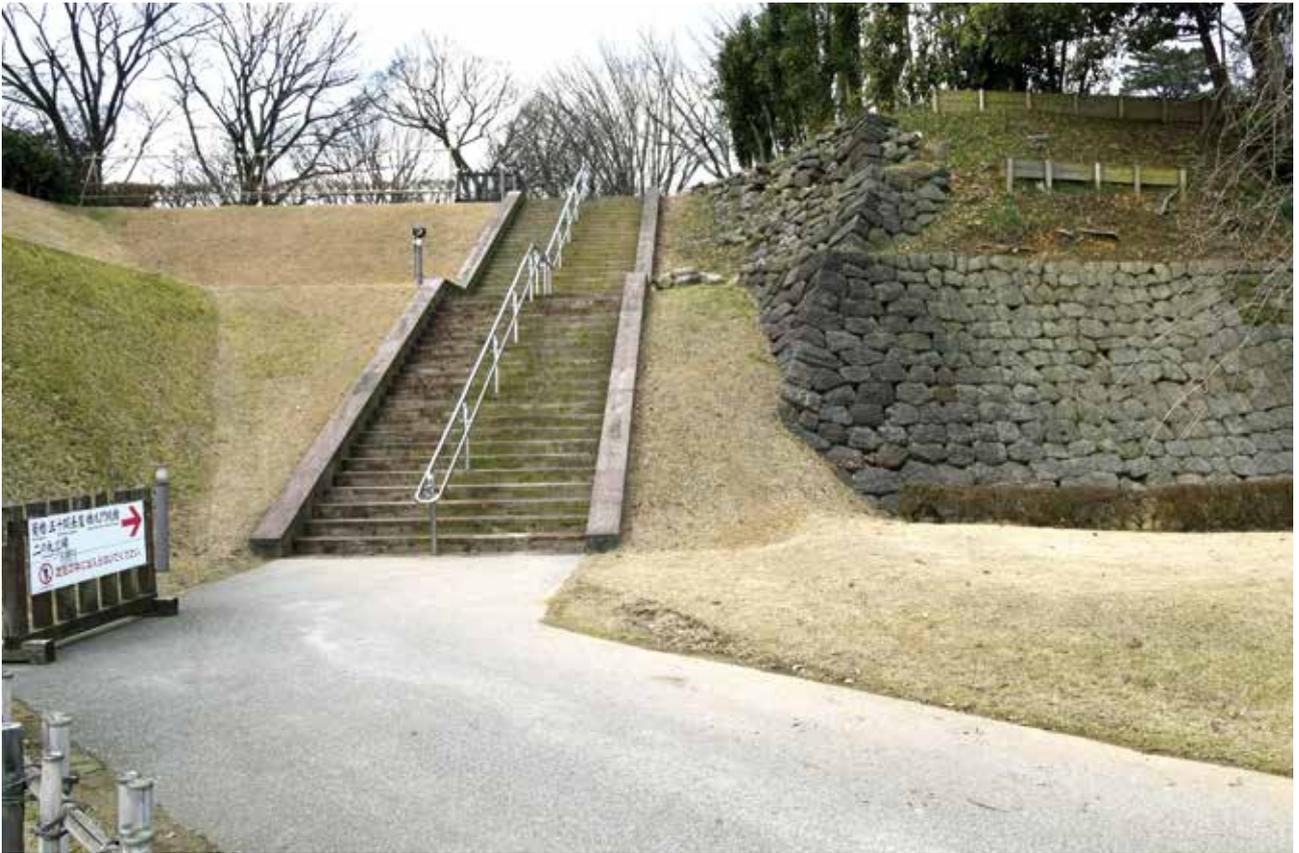
1 5001～3S、5002・3E 東から

御宮の南東端に位置する。城内周遊の主要な園路として、新丸に下る階段が近接する。石垣は近代構築の可能性があり、最下段は近代以降の新造

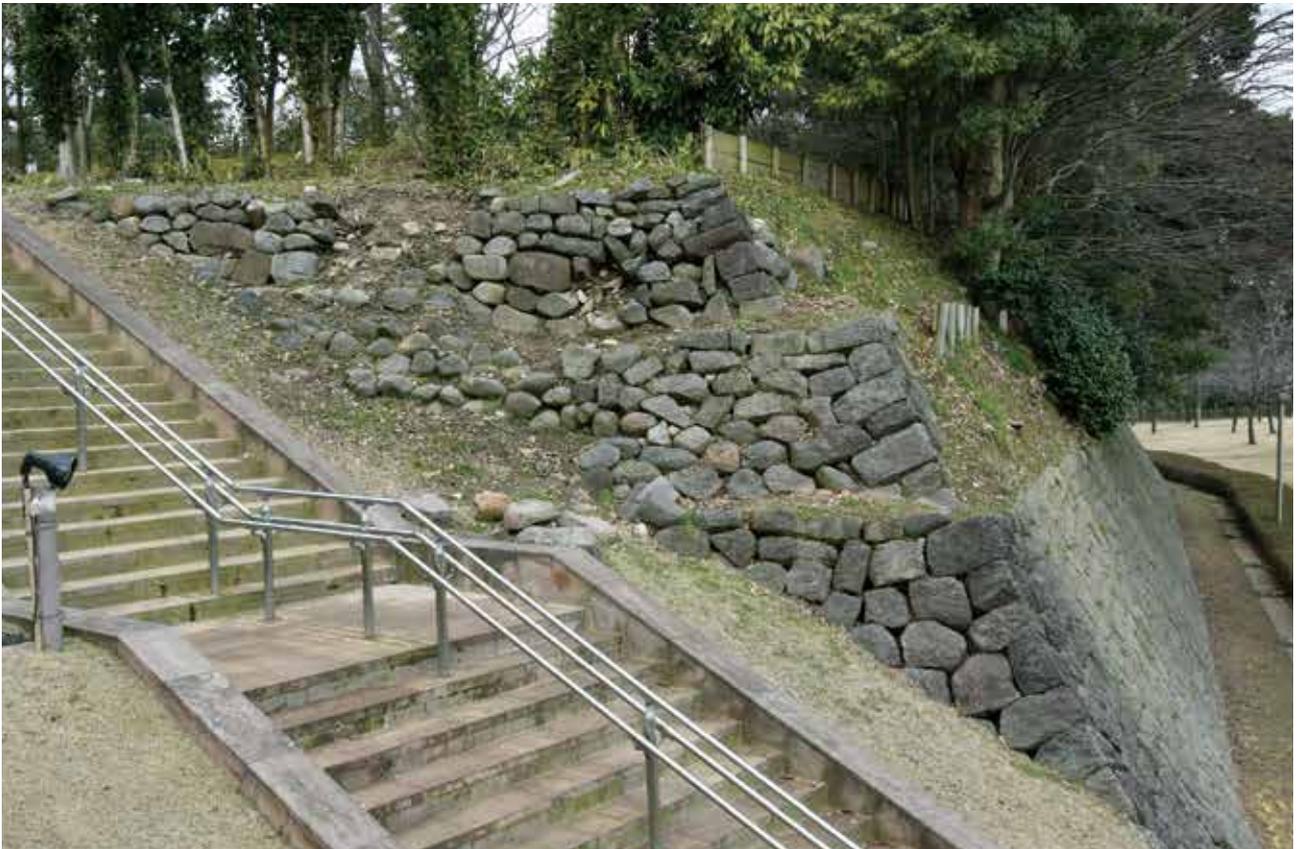
2 5001～3S 南から

石材の抜けや盛土の流出等、変形が進行中であり、平成26年10月末以降に築石が崩落する。平成27年12月に石垣法面を保護する応急措置を実施

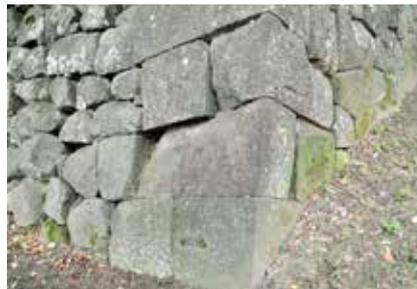
No.13水ノ手門続

隅角部は、石材が破損していることが多く(No.2数寄屋敷西、No.13水ノ手門続、No.20三ノ丸北(東)、No.21三ノ丸北(西))、稜線部の「割れ」や、大面の途中(上下の角石もしくは角脇石の角と接する箇所)から折れたような破損が特徴的であった。稜線部の割れた石材は脱落していることが多い(No.2、20)破損石材は、石積みの下部に集中する傾向にあるが、石積みの変形はみられなかった。一方で、孕み出しや迫出しなどの顕著な変状がみられる隅角部には、破損石材はみられないという逆の症状を呈していた(No.8稲荷屋敷、No.19三ノ丸北東、No.24尾坂門)(写真7)。

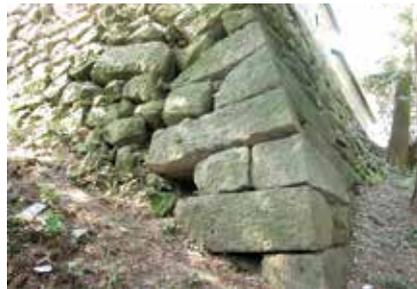
No.19三ノ丸北東

#### 【積みは乱れるが、石材破損は無い】

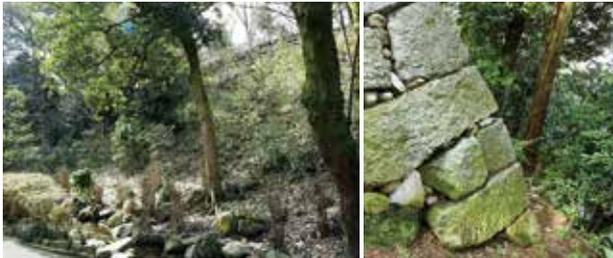
No.22 新丸東石垣

石垣の立地と石垣変形について相関性がうかがえるのは、斜面上方に築かれた鉢巻石垣の多くが前倒れした状態になっている事例である (No.3 数寄屋敷西、No.22 新丸東等)。また、傾斜地の頂部又は途中にある隅角部の変形についても、根石を含む石垣基部が斜面下方に迫出した状態又は、前倒れした状態となっている (No.6 いもり坂脇、No.19 三ノ丸北東隅櫓台、No.24 尾坂門北東)。いずれも、急斜面上に石垣が位置する点が共通しており、地形と石垣変形の相関性がうかがえる。また、根石が迫出した状態は基礎地盤の滑りによって変形が引き起こされた可能性を指摘できよう。

写真9 地形と石垣変形

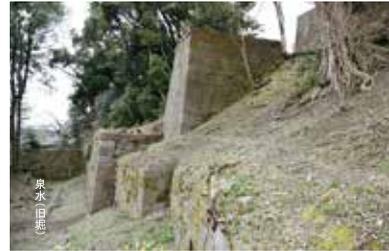
堀底堆積物上にある石垣 (写真10、第146図) : No.4 玉泉院丸北泉水縁石垣があげられる。この石垣は玉泉院丸庭園の泉水縁に造られた高さ7mの切石積石垣である。その背後には数寄屋門石垣が築かれており、2段石垣の様相を呈している。石垣は面的に前倒れした状態となっており、側面の石垣では隅角部と築石部とに縦方向の目地の開きが生じている。発掘調査において、石垣前面を調査した際に、根石が作庭以前の旧堀堆積層の直上に置かれており、根石

写真10 玉泉院丸北泉水縁石垣

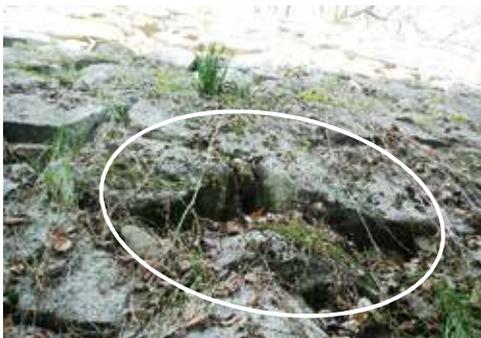
写真14 積み石の抜け落ちの例

重伝達不良が潜在的に存在し、これに降雨や人為的な外力が加わることで起こる場合と、はらみ出しなどの構築以後の長期的な変状が原因になる場合が考えられる。顕著なはらみ出し変状がみられる場合を除いて、この2つの原因を外観から区別することは難しい。前者の場合は石の補填や局所的な積み直しなどの対策が可能であるが、後者の場合は石垣の全体的な安定性に関係しているため、対策には十分な検討が必要であり、必然的に対策が大掛かりになるものと考えられる。

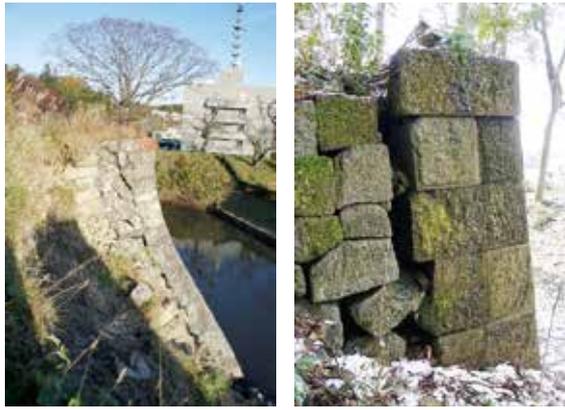
(a) 地震による前倒れ (b) 地盤の変状による前倒れ  
写真17 出隅部石垣の前倒れ変形の例

石垣の前倒れ変形は、出隅部によく見られる変状である。一般に出隅部の正面石垣では大きい角石（算木積み部）の占める面積割合が大きいため、築石部に比べて構造的な剛性\*が高い。出隅部において地震動や石垣の基礎地盤沈下などの変状があった場合、出隅部の正面石垣は写真17のように板状の構造を保ったまま前方に倒れこむような変形を起こす。とくに、地震時には剛性の高い角石部とこれに比較して剛性の低い築石部の固有振動数に差があるため、地震動に対する各々の応答特性（揺れ方）が異なる。この結果、両者の間には大きな残留変形が発生し、前倒れや角石周辺部にズレ変形が発生する。通常、前倒れを生じている正面石垣内の石組みには大きな変形が見られないことが多い。いずれの場合も、将来の前倒れ変形の進行の有無は、石垣の基礎地盤に沈下もしくは滑り変状が進行するかどうかによって考えてよい。したがって、まずは前倒れ部の目開き量に増加傾向がないかどうかを継続的に計測することが重要であり、変状に進行がみられる場合は、地盤改良等による石垣の根固めを考える必要があるものと思われる。

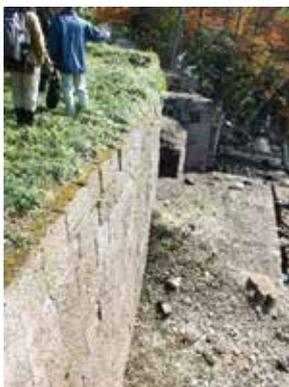
前倒れ変状の中でも、写真18に示すように、築石上部が倒れこむような変形がみられる場合は、石垣背部の盛土あるいは地山内の比較的土被りが小さい（浅い）部分における滑りが原因であると考えられる。豪雨の発生によって、背面地盤の表層部に降雨が浸透することで、急激に変形が進行する危険性があることから、背面地山の補強などの早急な対策が望

写真18 背面地盤の変状による前倒れ変形

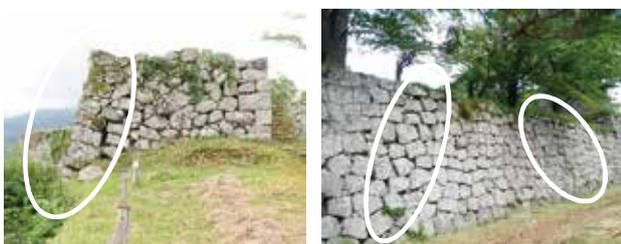
写真20は基礎地盤の変状が原因と思われる石垣の状況を示している。(a)図は明らかに石垣近傍の斜面にすべりが発生した結果、石垣の角石が下方に変位したものである。また、(b)図は少し分かりづらいが、石垣に「ハ」の字型のズレ変形(せん断変形)が生じている。これは地盤の軟弱性のために、広範囲にわたって石垣に沈下あるいは前方への滑り出しが生じたことによるものと思われる。地盤の変状が直接の原因となって生じる石垣の変状は大規模かつ極めて不安定な状況に至る可能性がある。このような変状に対する将来予測は、有限要素法(FEM)あるいは個別要素法(DEM)等の地盤工学で多用されている数値解析に頼る他にない。対策についても文化財の補強修復であることを十分に考慮しながら、斜面補強や基礎地盤の強化などの汎用の土木工法を適用することが望ましいように考えられる。

写真20 基礎地盤の変状による石垣の変状

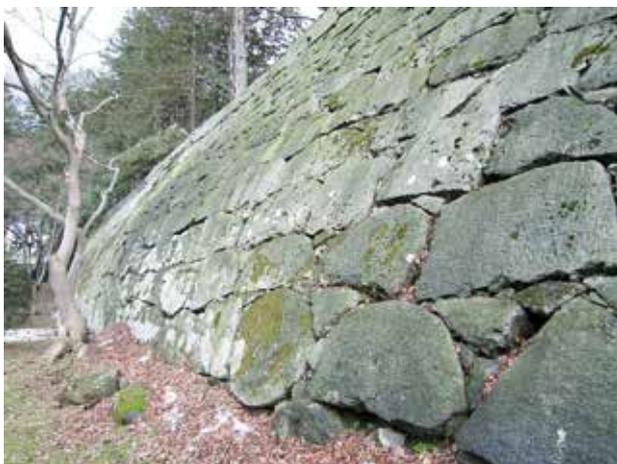
全国各地には多様な石垣があり、変形パターンや不安定化の要因にはそれぞれ固有の特徴がありうる。下部が大きく孕み変位が累積している盛岡城跡三ノ丸石垣(写真21)では従来の垂直ボーリングに加え、石垣面への水平ボーリングを導入して変形要因を探究している。大きな孕みによって裏栗には空隙が生じ、真砂土からなる背面地盤には花崗岩の巨石が点在することが明らかとなった。集中豪雨による土砂災害でも知られるように一定以上の水分を含んだ真砂土の粘着性は弱い。要因として背面地盤への長年の水の浸透によって細粒分の流失(土の活性度については前節参照)や透水層(すべり面)の存在が懸念され、解体修理が検討されている(盛岡市教委のご教示による)。熊本城跡では本丸と東竹之丸北東部の高石垣でそれぞれ最下部が大きく膨らむ変形が認められる。石垣の目地から弱い風が出ており、背面の栗石層に空隙ができているのが分かる。この2か所では近代に石垣の根を留める補強工事(写真

写真21 盛岡城跡三ノ丸北西部の石垣

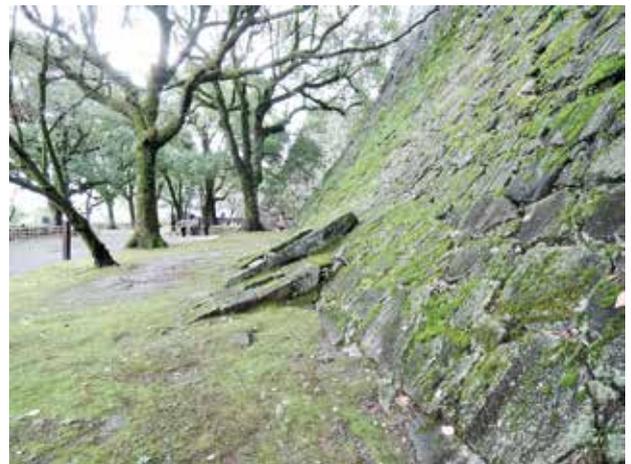
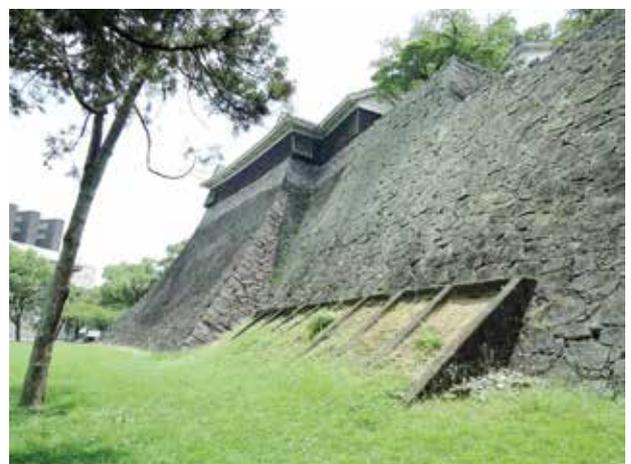
22・23) がなされており、その後の変形は少ないよう見受けられる。全体として石垣が比較的安定した地盤に築かれているためであろう。動態観測が続けられている。

写真22 熊本城跡本丸北東部の石垣

写真23 熊本城跡東竹之丸北東部の石垣

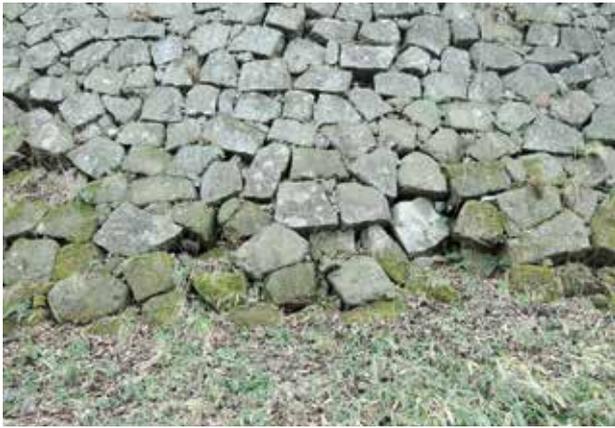
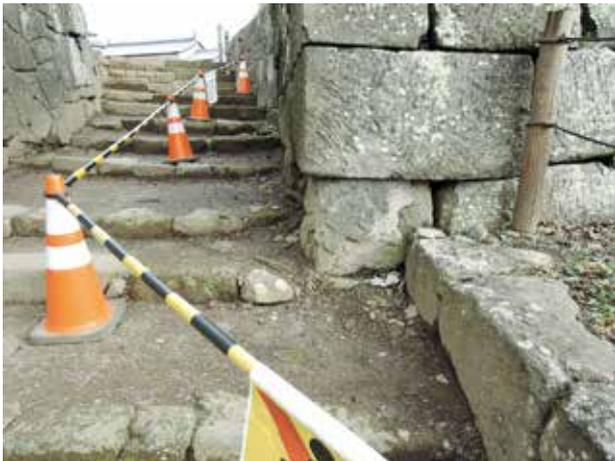
地域性の例として寒冷地における石垣保存の問題に触れたい。北海道や東北地方など冬場の気候が寒冷な地域の石垣では、春先に繰り返す凍結融解によって石材の劣化が進行する。これは凍上性の高い石材、含水率、気温の3つの要因が一定の条件で揃うと起こる現象であり、五稜郭跡、弘前城跡、会津若松城跡、小峰城跡でその影響が確認できる。もとより石垣基部の石材は荷重によりひび割れを起こしやすく、地面や水堀から常に水分が供給される環境にある。症状としては石面10cmほどが剥離して失われ(写真24・25)、隣接石材に荷重の負担が及ぶ。最下段の石列に破断した石材が多くなると構造体にダメージをもたらす危険性が高い。対策としては温度因子を抑えるため氷点下となる冬季に限定して基部に被覆シートを置くような簡便なメンテナンスで劣化速度を遅らせるのが現実的である。

写真24 小峰城跡帯曲輪北部の石垣

写真25 小峰城跡本丸桜門の石垣
