第4章 変形箇所の詳細

No.1 二ノ丸西 数寄屋屋敷西堀縁石垣 (6501W)

No.2 二ノ丸西 数寄屋屋敷西堀縁石垣 (6500W、6500N)

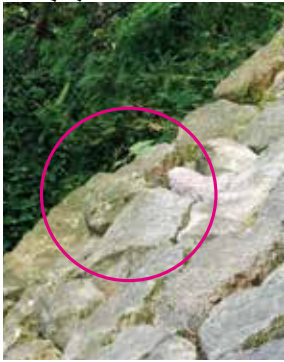
1 石が前に迫出し
周辺の石も引き出されず
局所的に孕み出す

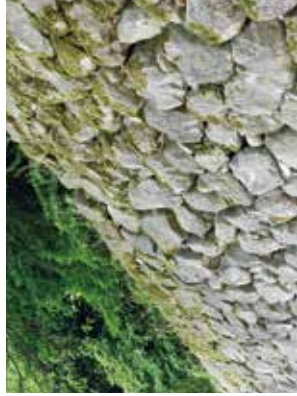
孕み出しが顕著な箇所
上部は後へ転倒する
ように窪む

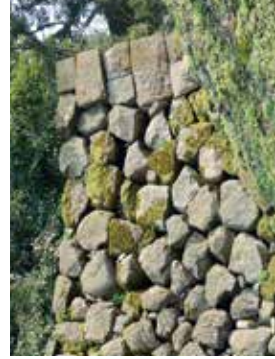
隅角上部が前方に迫出し、
築石部の石面と段差

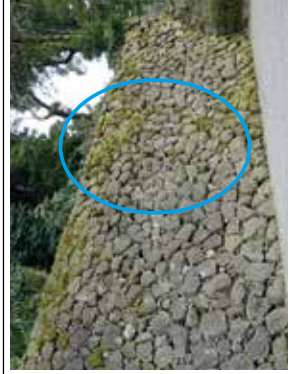
地衣類の繁茂にばらつき

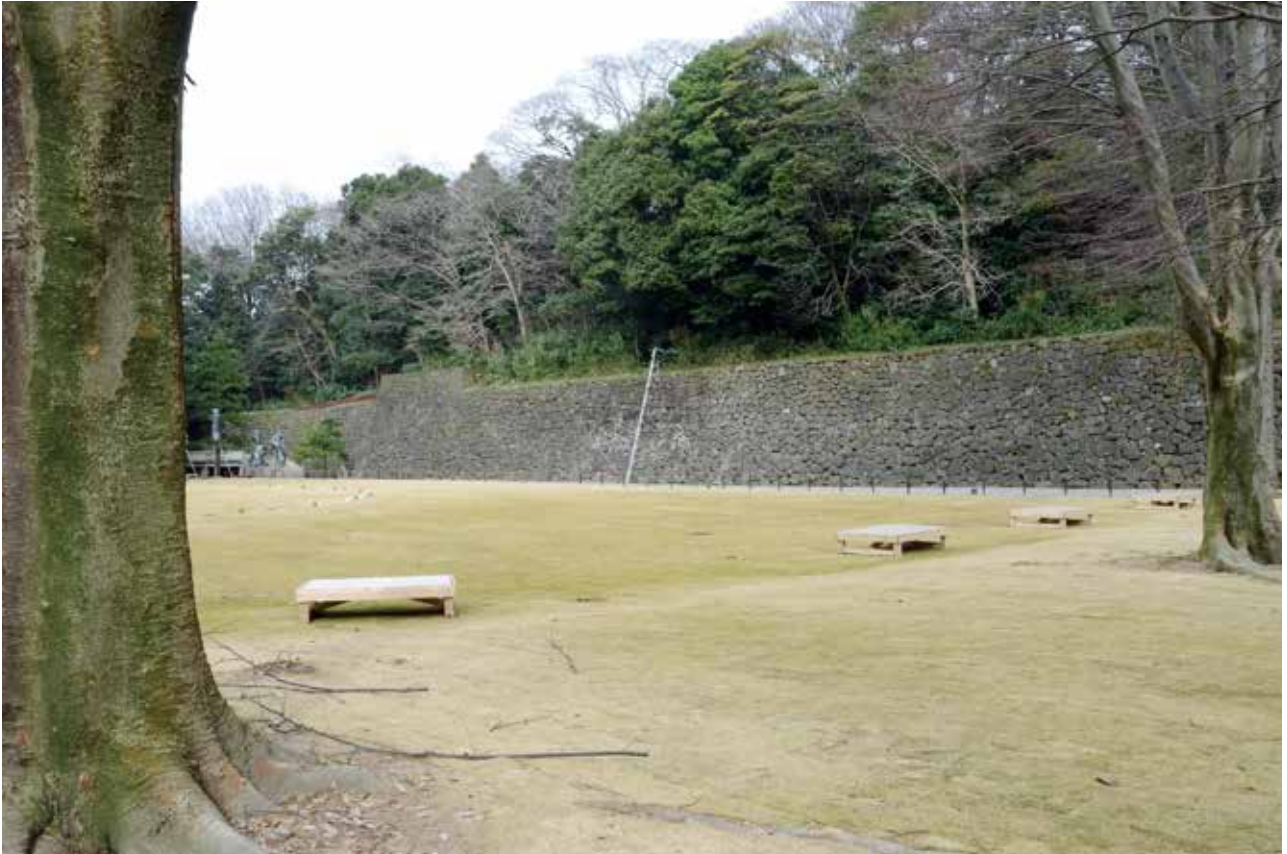
1 No. 1 (6501W)、No. 2 (6500W) 全景

丸の内園地として活用されており、石垣前方には緩衝地帯が設けられる。石垣背後の斜面は二ノ丸と比高差が約12mある

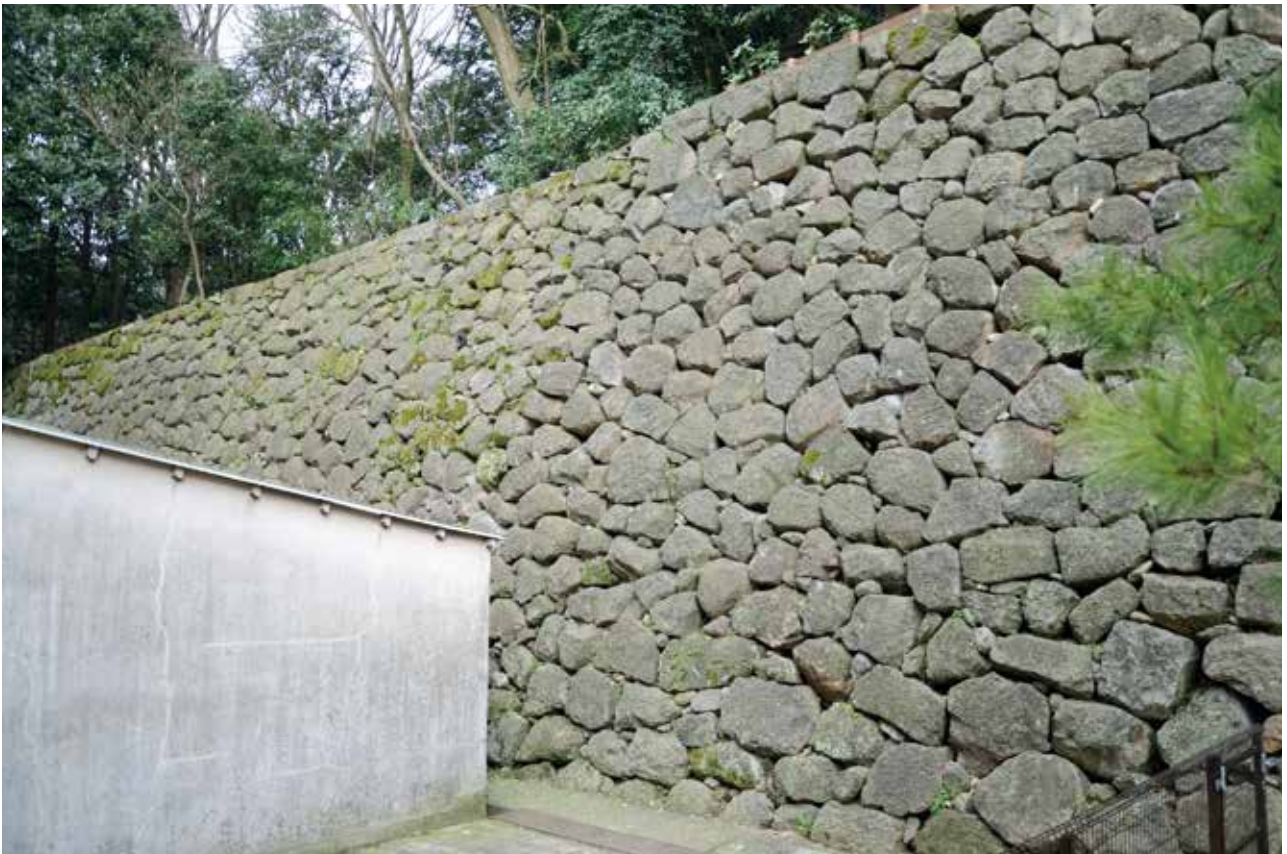
2 6501W 北西から

石垣中央部分の排水管が設置されている箇所が孕み出している
石垣前方には駐車場や建物がある

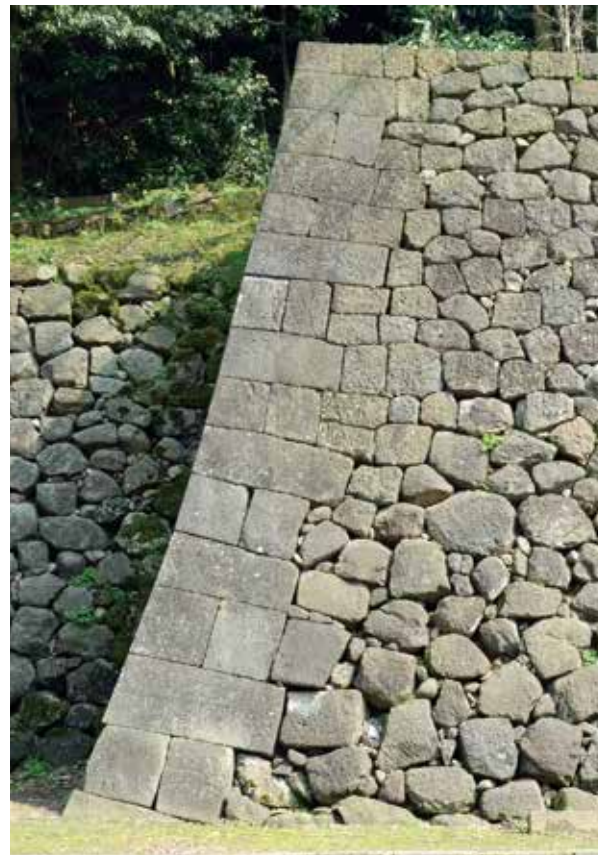
4 6500N 北西隅角部 北から・西から

隅角部と築石部の間に隙間が生じるが、西面には隙間は生じていないことから西方向への変形が進んだとみられる

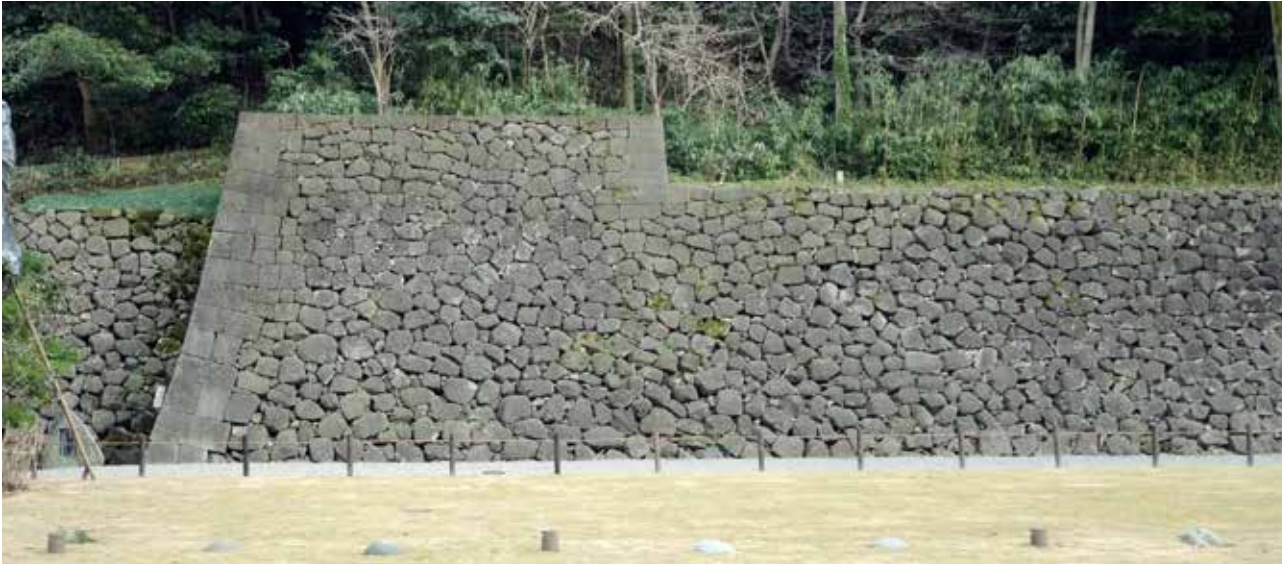
5 6500W北部 西から

櫓台部分の上半部は江戸後期に修理されている。隅角部の稜線加工の変化や、築石が小型化

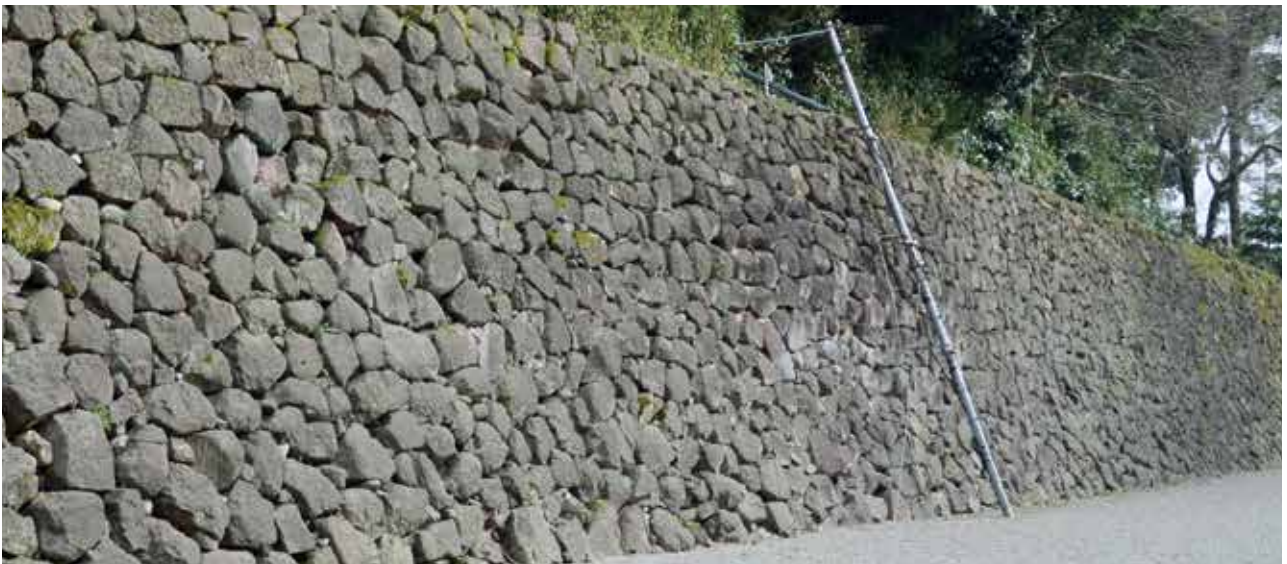
6 6500W中央部 北西から

上部から中部の孕み出し箇所は、昭和53年の修理範囲と重複しており、変形は修理後の再発箇所とみられる

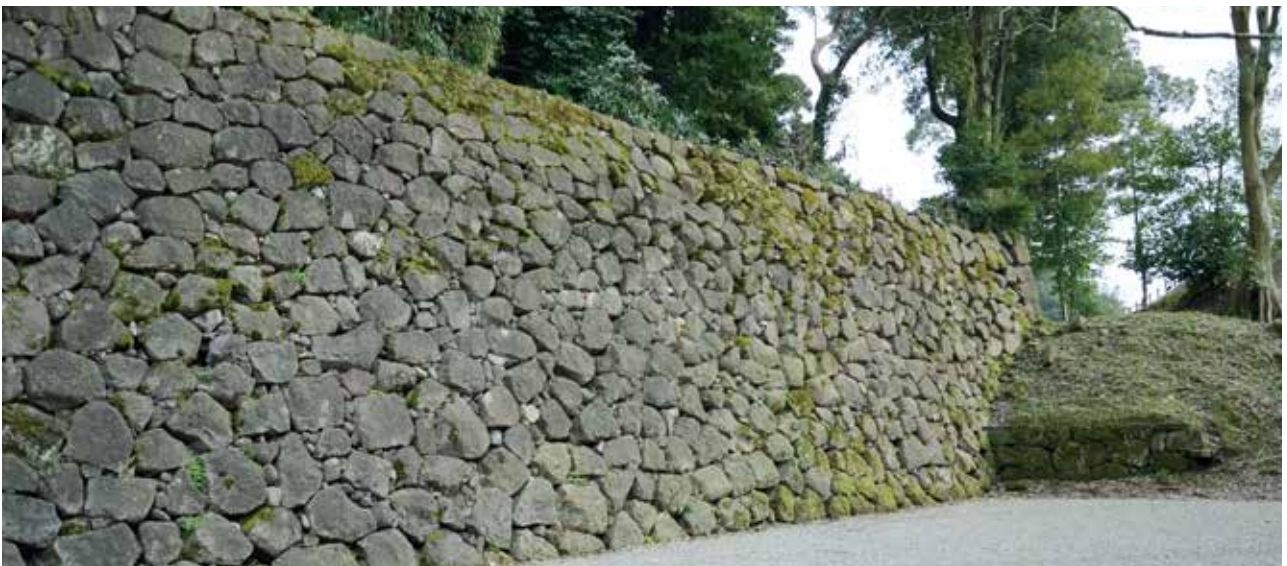
7 6500W南部 西から

小範囲だが一部大きく孕み出す。孕み出し箇所の上は後ろに転倒しており、石面に窪みが生じている

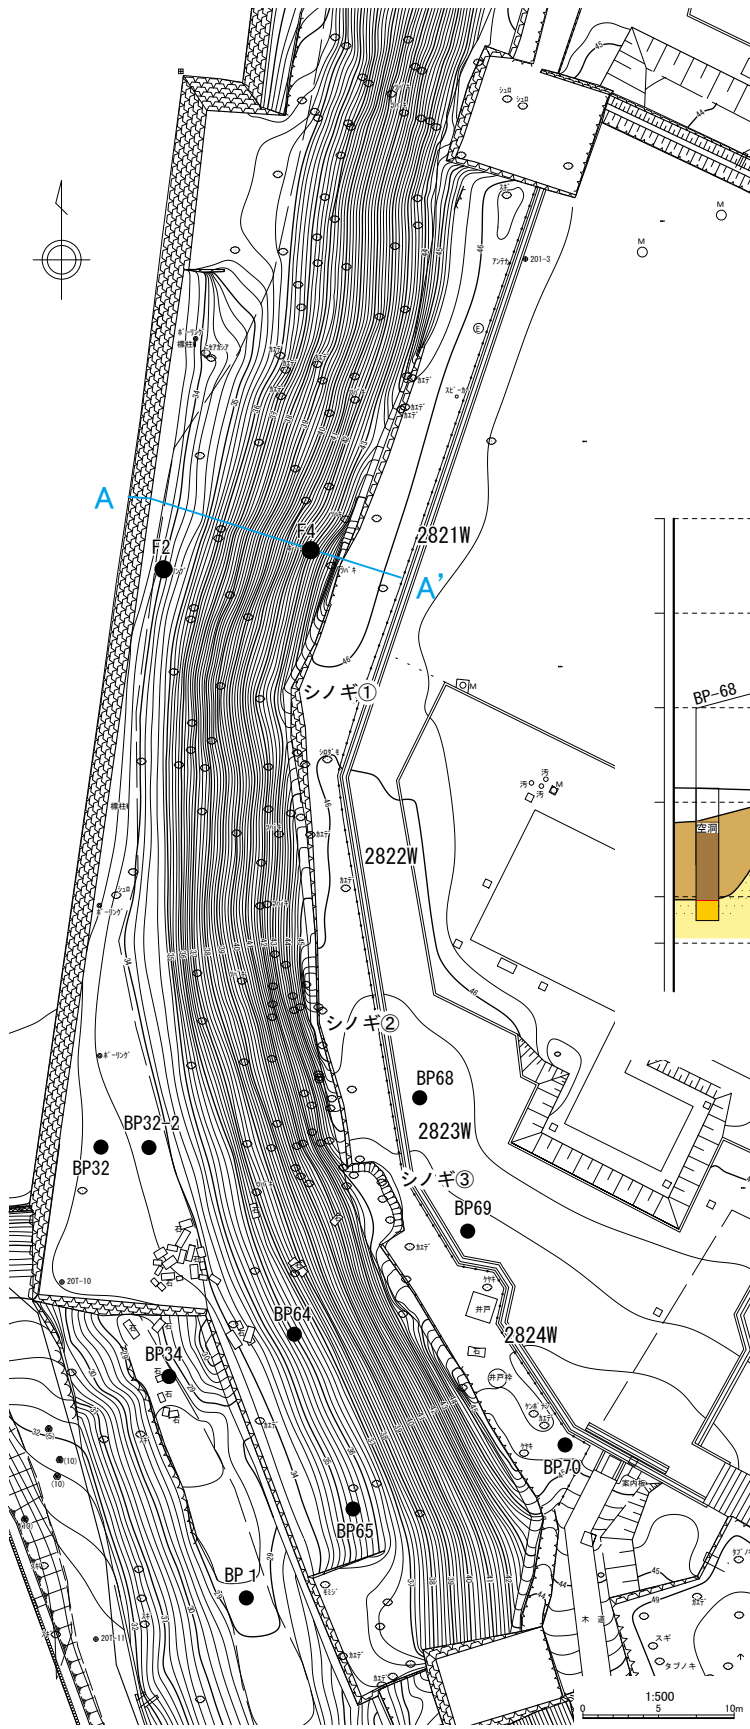
第40図 No.3 現況と周辺地形【2821～2824W】

【形状】弧状になった郭縁辺の形状にあわせて築かれるため、長くて24m、短くて16mの距離でシノギ角(①～③)によって石垣面の方角を変えながら連続している(第40図現況平面図)。1面ごとの短い距離のなかでも石垣基盤面の起伏の差が連続してあるため、石垣高さは一定せず、同一面でも高さ3.0mから0.4m(2822W)と差がみられる。また、石垣勾配も2821Wと2822Wは70°前半、2823Wと2824Wは85°前後と差が見られる。

前倒れの原因については、前方の斜面地よりも石垣裏込め土のすべり等であると考えられているが、今後はその実態を探るためにも背後の地盤や裏込め土の状態についても調査を進めていく必要がある。

石垣前方の斜面地は孔内傾斜計の観測結果から表層部分が動いている可能性が高く、斜面下の数寄屋敷西堀縁石垣（No.2・6500W）の変形とも相関しており、合わせて変動の推移に注意していかなければならない。

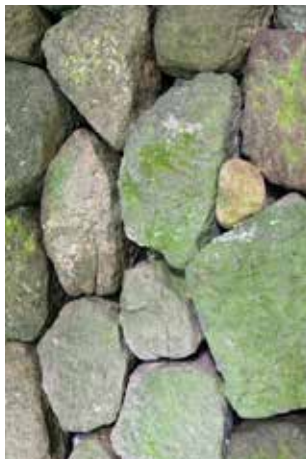
【石積特性】2821W：北端から長さ12m程の範囲は、粗加工石による布積み石垣で、2石だけ切石材が含まれる(様相①)。石垣面の標高44m前後の範囲に鉛滴が付着しており、11.5m地点では、縦方向の3石に連なって鉛滴が垂れている。これらの鉛滴は宝暦大火の際に石垣上部にあった二重塀に葺かれた鉛瓦が溶けて付着したものと考えられることから、鉛滴の付着する範囲は大火以前の構築と考えられる。12mから16mにかけて石垣の高さが徐々に低くなり、最も低い地点で高さが約70cmとなってから約22m地点より再び高くなる。21m地点で、現況最下段の築石が抜けて裏込め層が露出している箇所をみると、その下に根石となるような築石は見えず、抜けた石が根石にあたることから、石垣前方の堆積土の高さだけでなく、根石そのものに高低差があると推測できる。ただし、堆積土の高低差が元々の地形を反映したものか、人為的に入れられた土砂の堆積したものかは不明である。

鉛滴が縦方向に連なって垂れており、石積みとの関係性は火災以前状態と考えられる

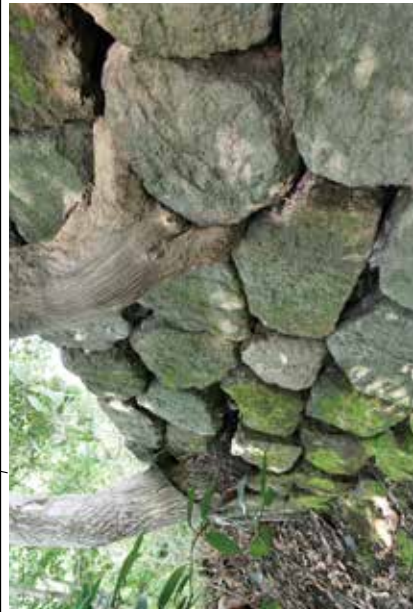
石積みとの隙間に根つき、成長により石を持ち上げる

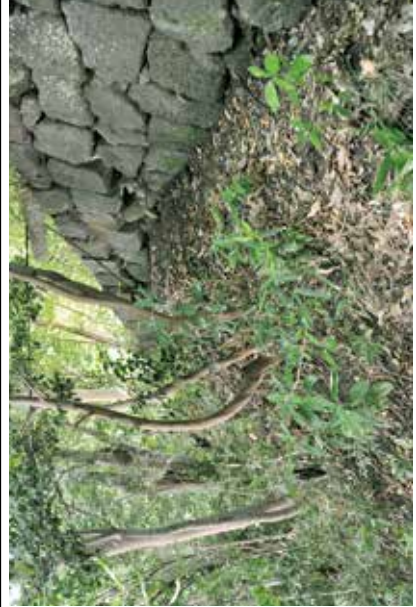
石垣前方の盛土の高低差が顕著

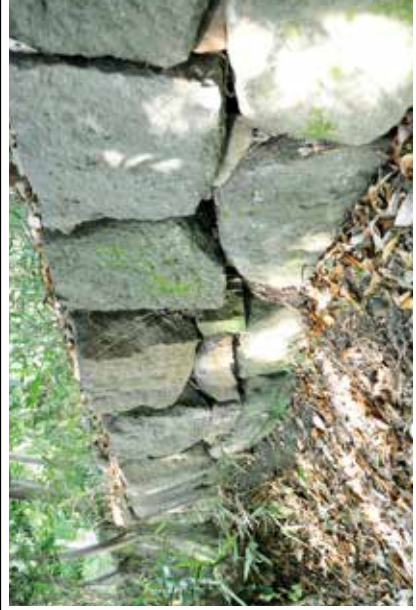
第46図 No.3 数寄屋敷西鉢巻石垣【2821W】

前倒れし、天端が下がる

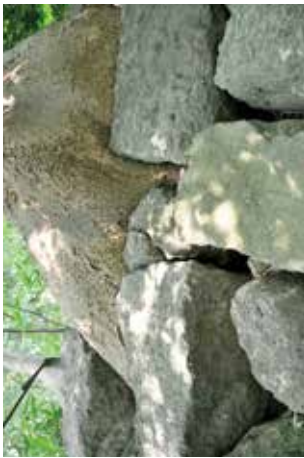
根が目地の隙間に埋めるように成長

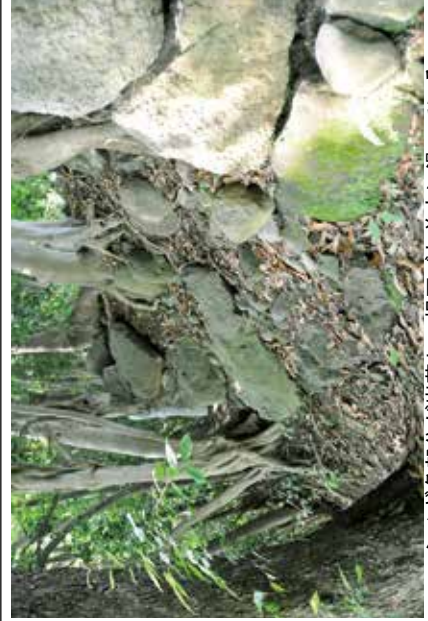
孕み出し箇所の背後は、栗石の沈下により石垣に並行し
浅い溝状に窪む

シノギ角部分が崩落し、根石ごと前方に滑っている

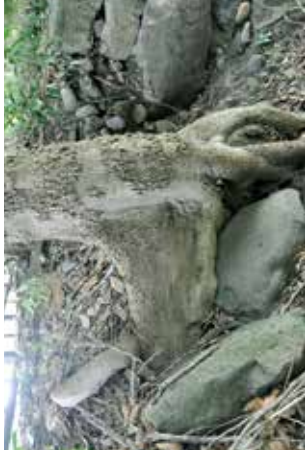
崩落箇所の背後の盛土だけが、
排水用側溝の縁石よりも一段低い
背面盛土が流出か

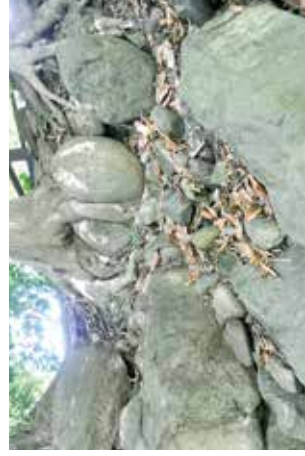
崩落箇所背後では、成長した樹木根により
石材が抱え込まれる

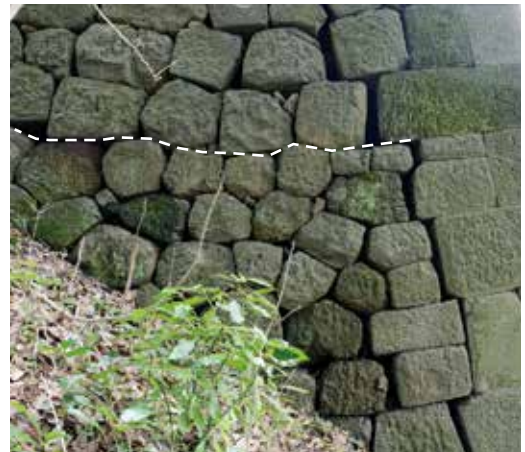
石のサイズは段ごとに大・小のまとまりがあり、中部より下に小サイズが集中する傾向。隅角部と築石間に縦方向の連続した目地の開き (3~11cm)

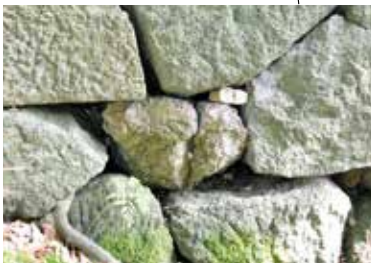
割れ、面落ち

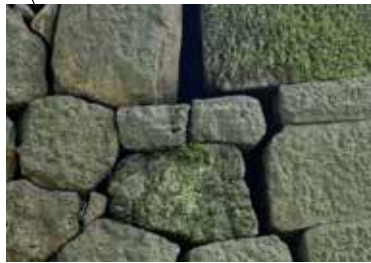
割れ

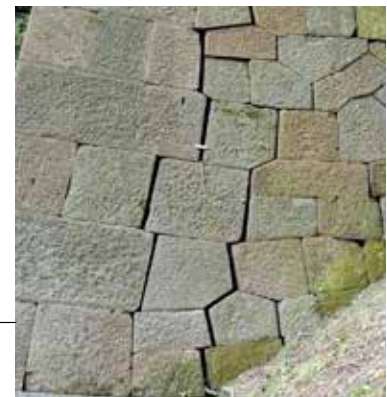
第54図 No.4 数寄屋門台石垣【2830N・S】(4)

縦方向の連続した目地の開き (2~5.1cm)

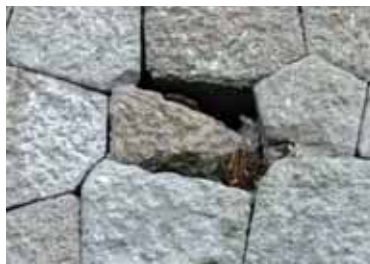
欠け

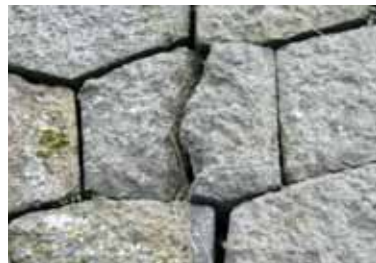
割れ

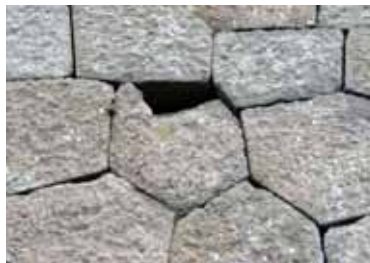
欠け

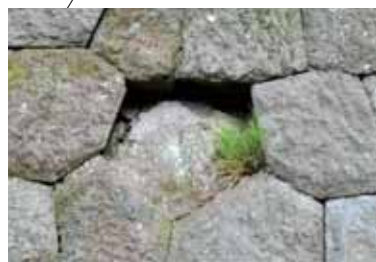
面落ち

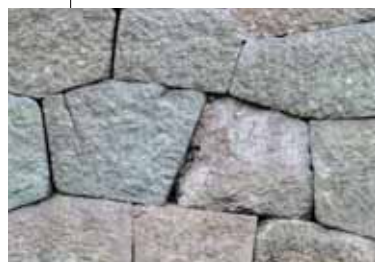
割れ・欠け

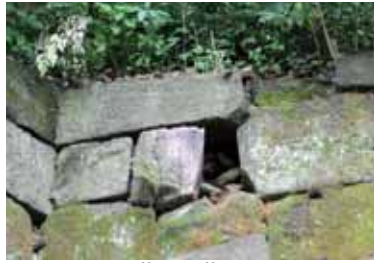
脱落と面落ち

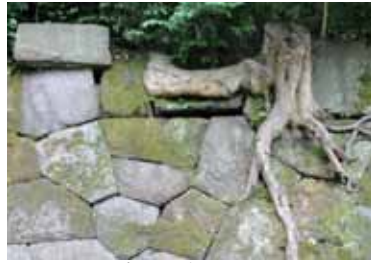
天端石の迫出し
樹木による石面の乱れ

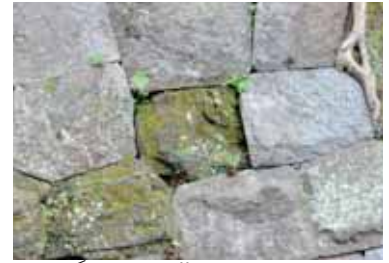
面落ち

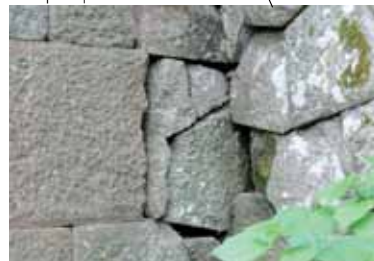
割れ

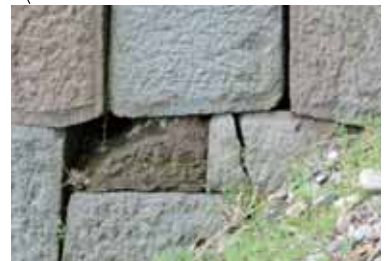
割れ・欠け

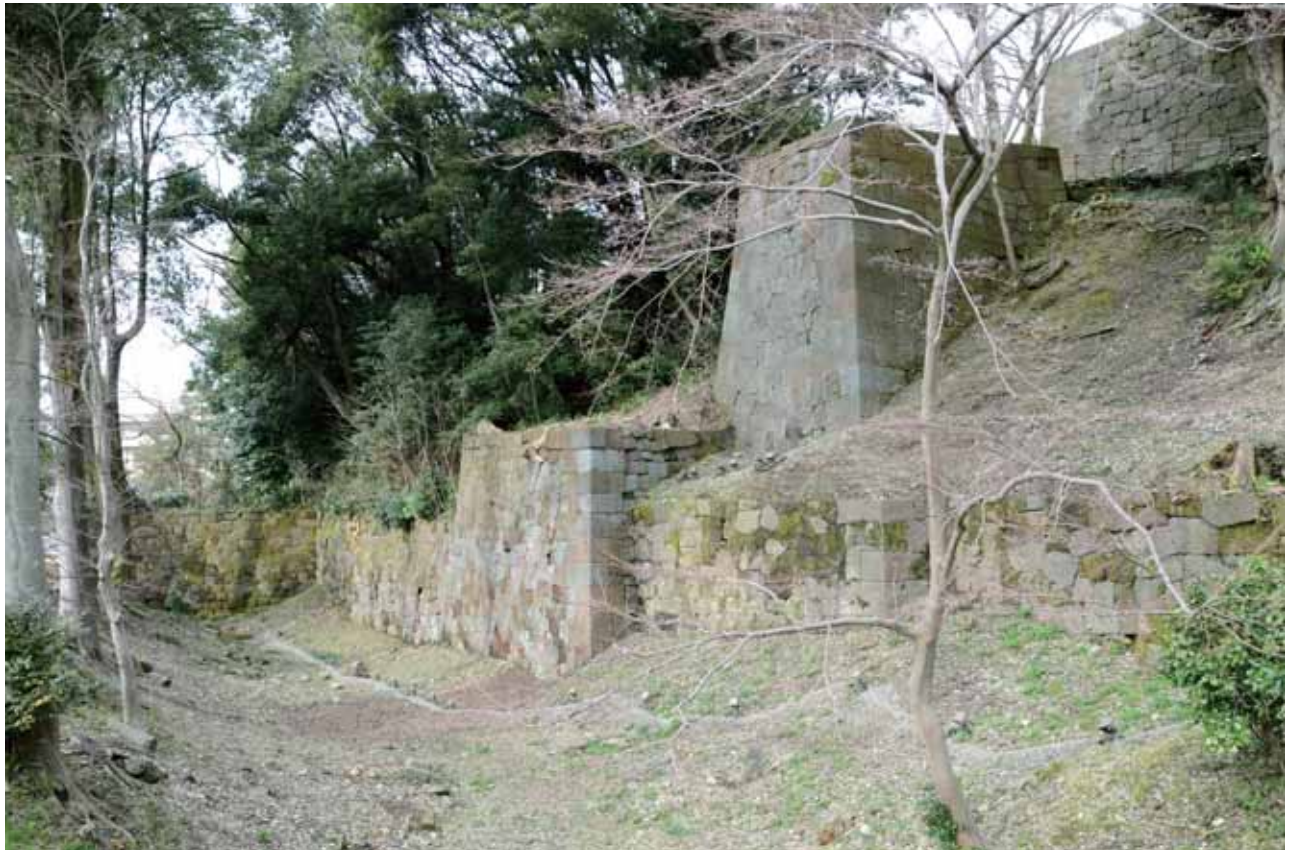
2 2830N・W・S、6430N・W・S 北から

石積みの変形や石材の破損状況が、数寄屋門台（2830）と同じであり、変形要因として、石垣の基盤層（作庭以前の堀堆積層）が軟弱であることが考えられる。また、同様の変形がみられる石垣群が上下方向に連続することから、地盤沈下等の関連性が指摘される。今後、天端に定点観測点の追加、簡易計測箇所の適切な配置を検討し、観測を継続的に行う必要がある。

6430Wの前方には、庭園の池がある。この池は作庭以前の堀を利用したものであり、石垣はその堀堆積層の上に構築されていることが発掘調査により確認されている

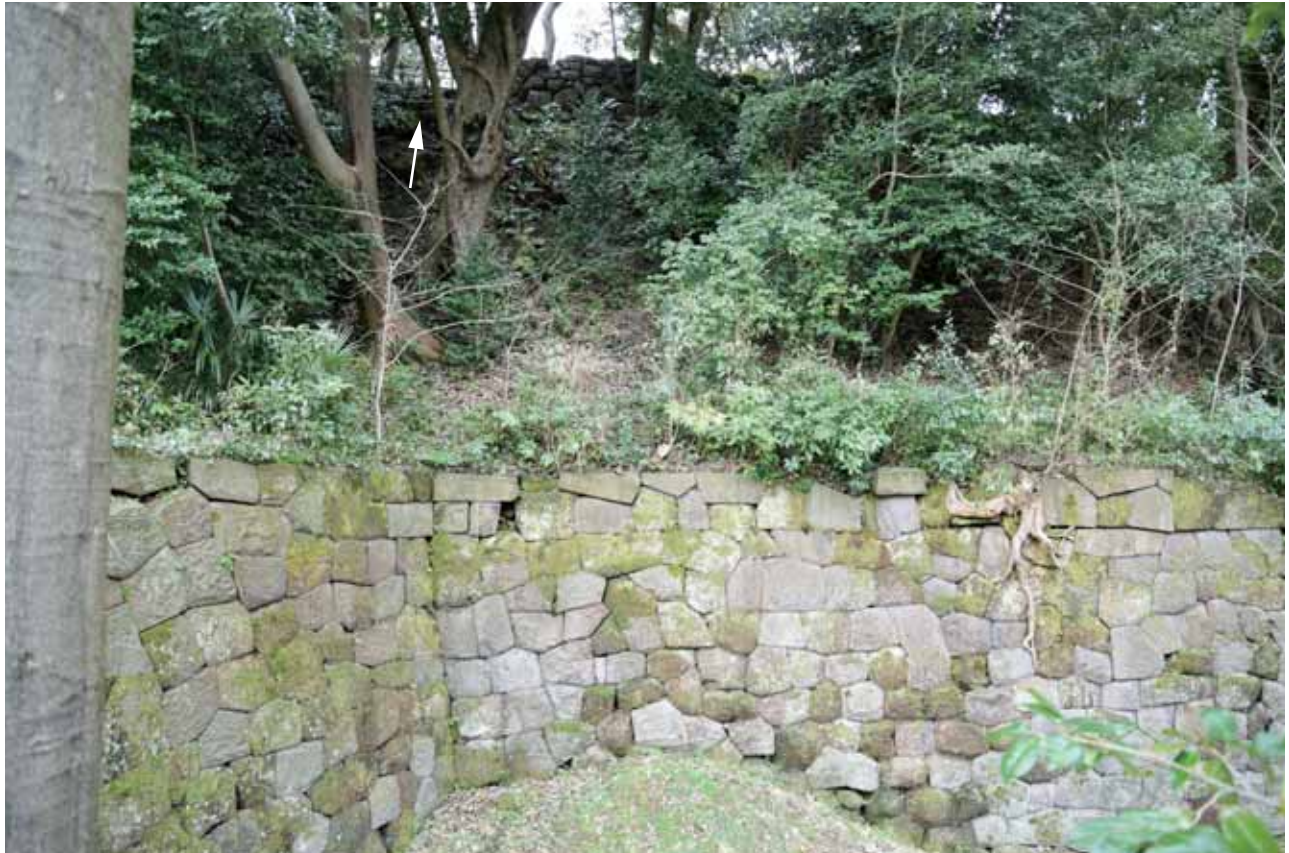
7 6430W 南西から

天端石の抜けや迫出しが目立つ。石垣背後の斜面上には、樹木が生い茂り、その上端に数寄屋敷西鉢巻石垣（写真上部に2823W崩落箇所周辺）が位置する

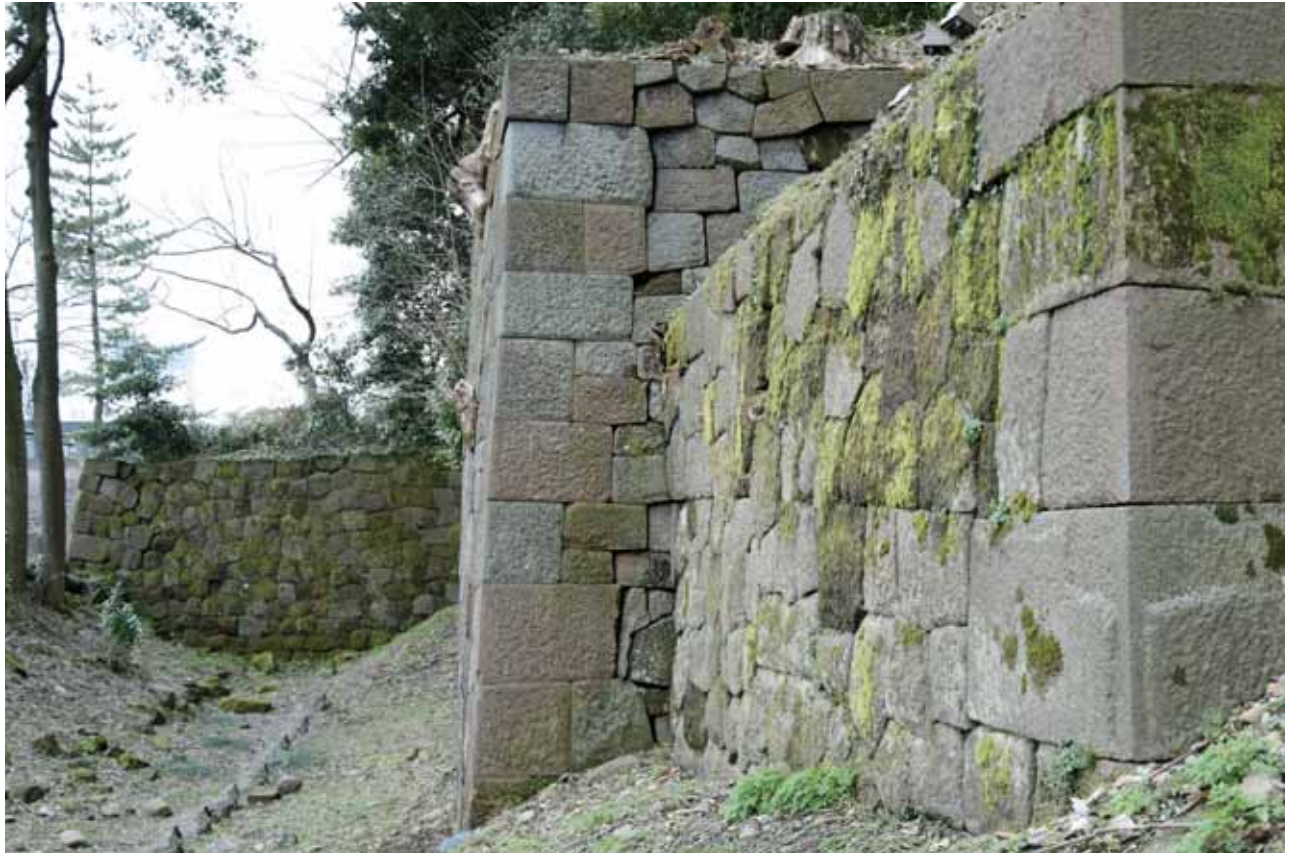
9 6430S 南東から

天端周辺の築石が迫出し、石面がずれている。6420Wとの入角は6430Sが先行する

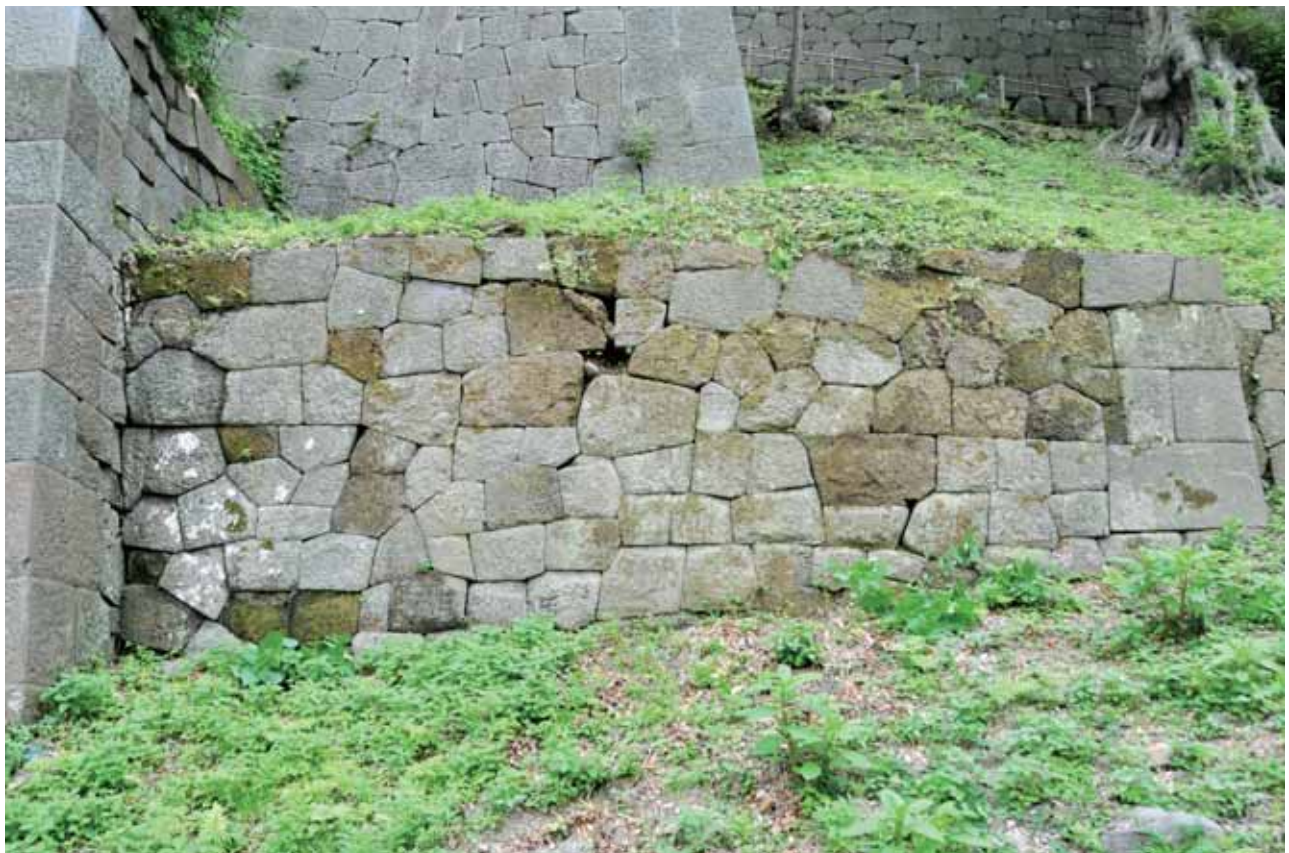
10 6420W 南西から

2830Wの直下に位置する切石積石垣である。石材の割れ・面落ち等が認められる

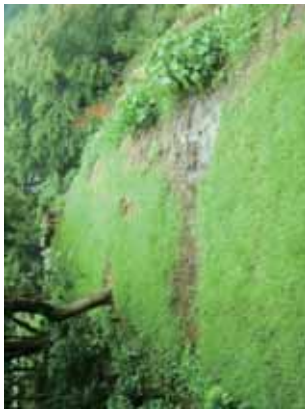
天端周辺は地形的に低いため、降雨時に周辺の雨水が流れ込み、洗掘される状況（修景前）

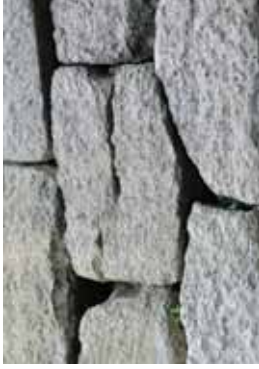
割れ

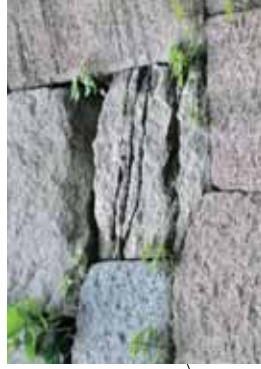
割れ

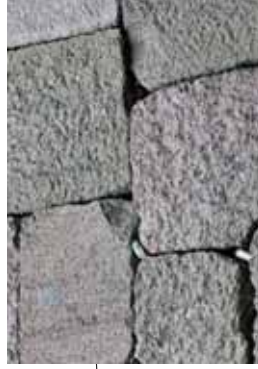
角欠け

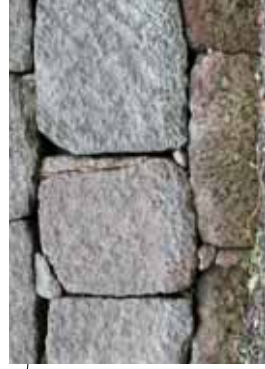
割れ

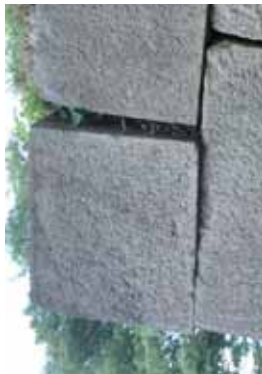
天端角石の追出し

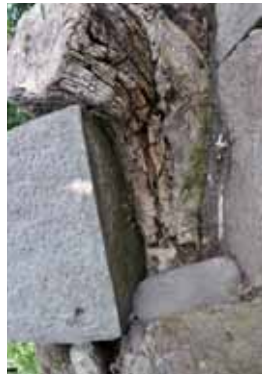
樹木根により天端石が持ち上がった状態

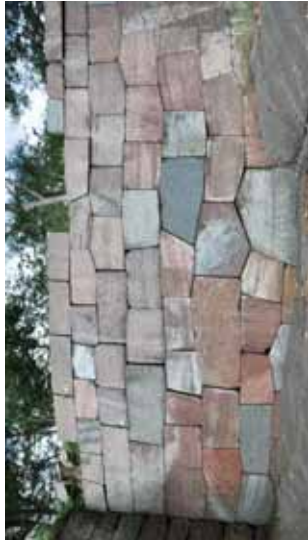
天端石の欠落と追出し（修景前）

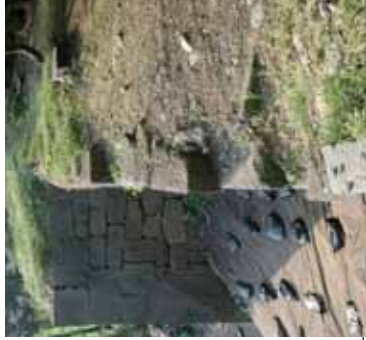
天端石の欠落箇所と流土。菱形箇所の石垣横断の通りはやや湾曲（修景前）

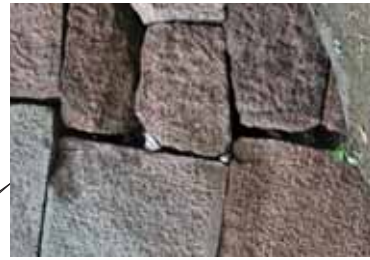
角石等に石面縁部の角欠け

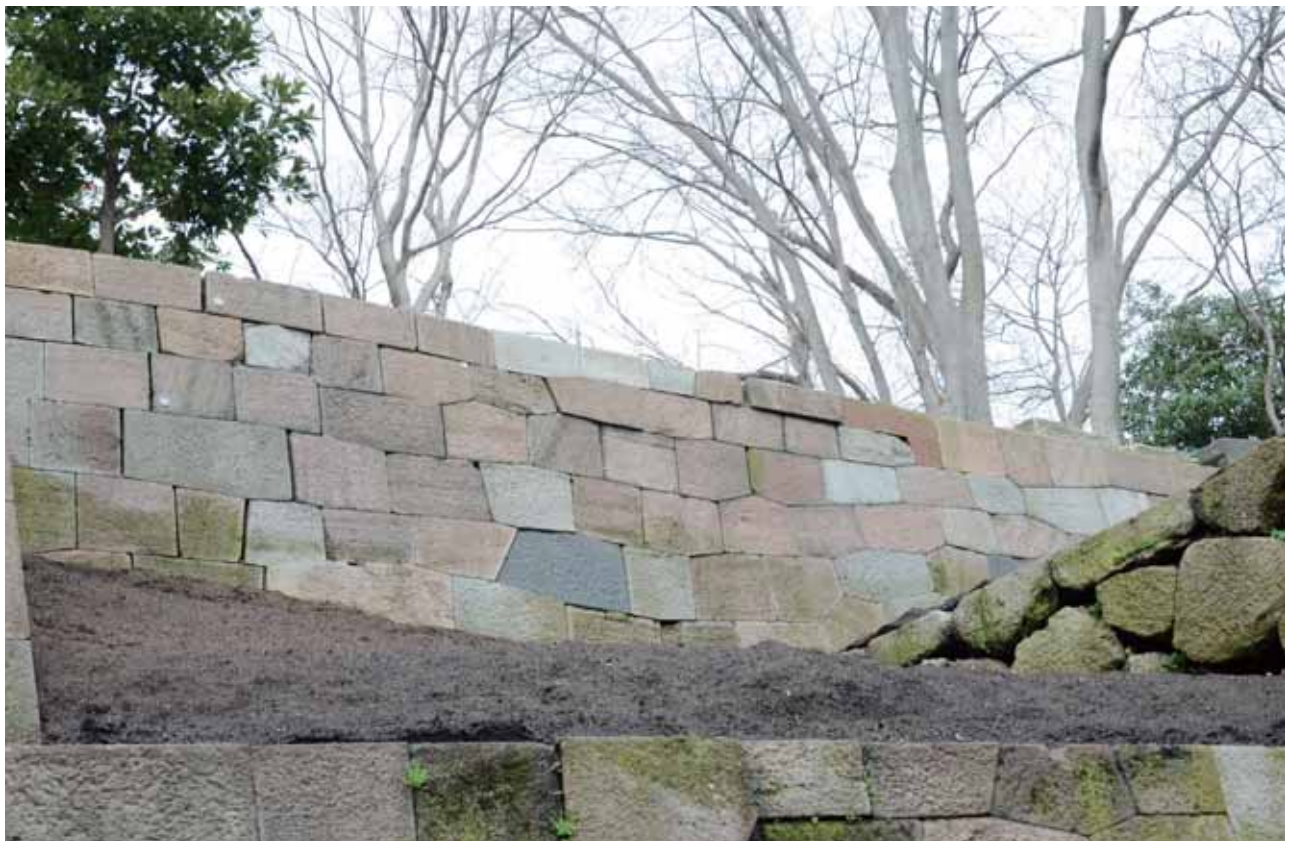
天端石の補充等、修景後の状況。隅角部側（写真左側）に孕み出しと縦方向の連続した目地の開きが確認できる

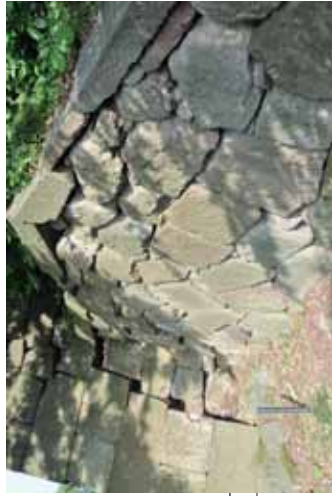
石垣天端は高さが不揃い
入隅部付近で孕み出す
石垣前方の黒い帯が、孔内傾斜計の
計測孔

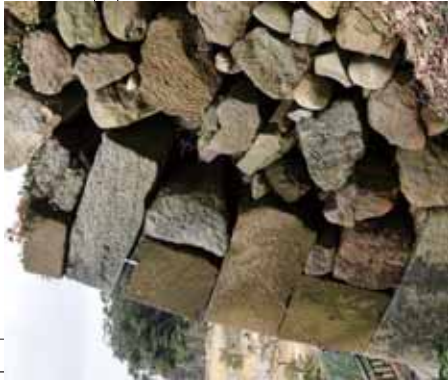
隅角部の上部3段目までは
石口が大きく開く
角脇石横の築石が無く、
角石質を支えられない。
中部の角石はやや前倒れ

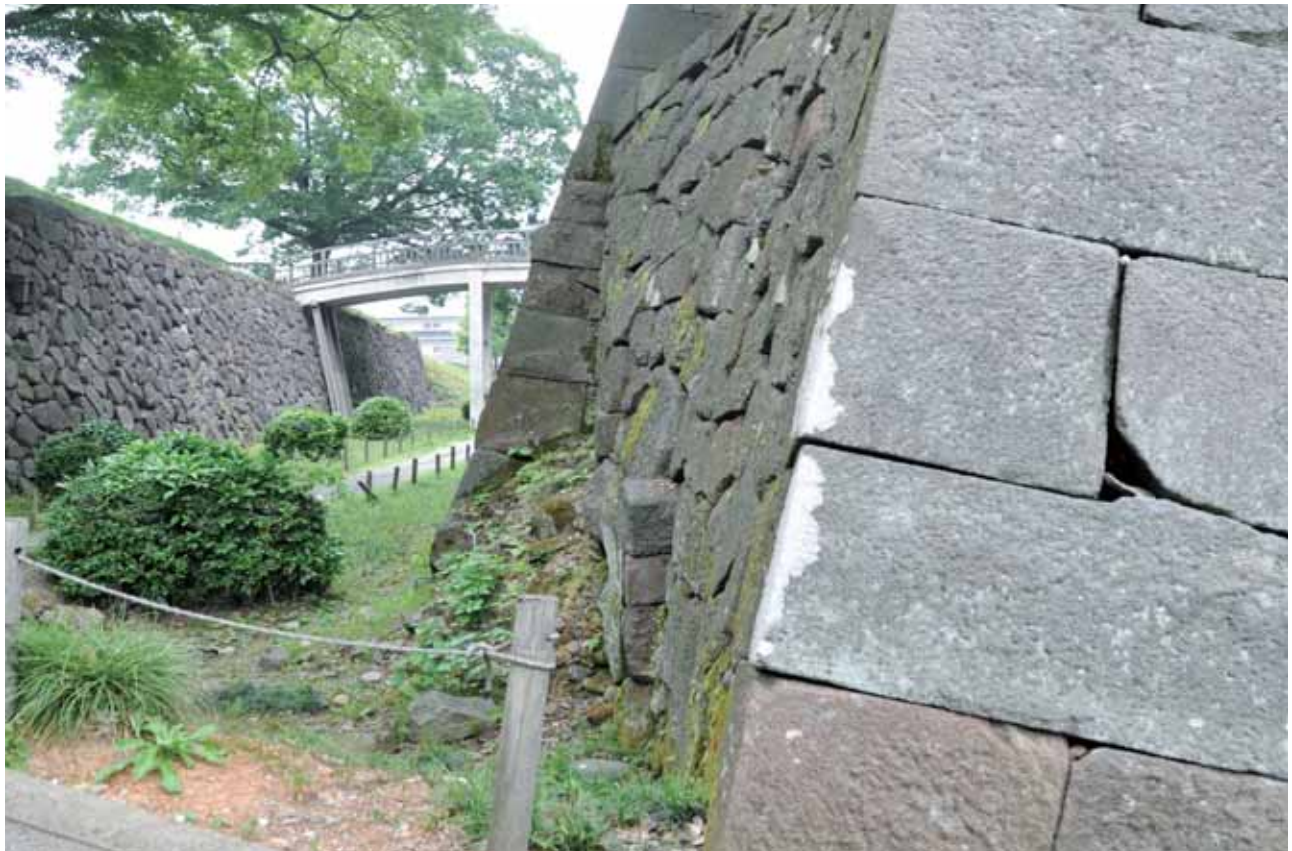
2 1500N 西から

石垣面が湾曲する。突き出した石積みは撤去された頬当石垣の残存部

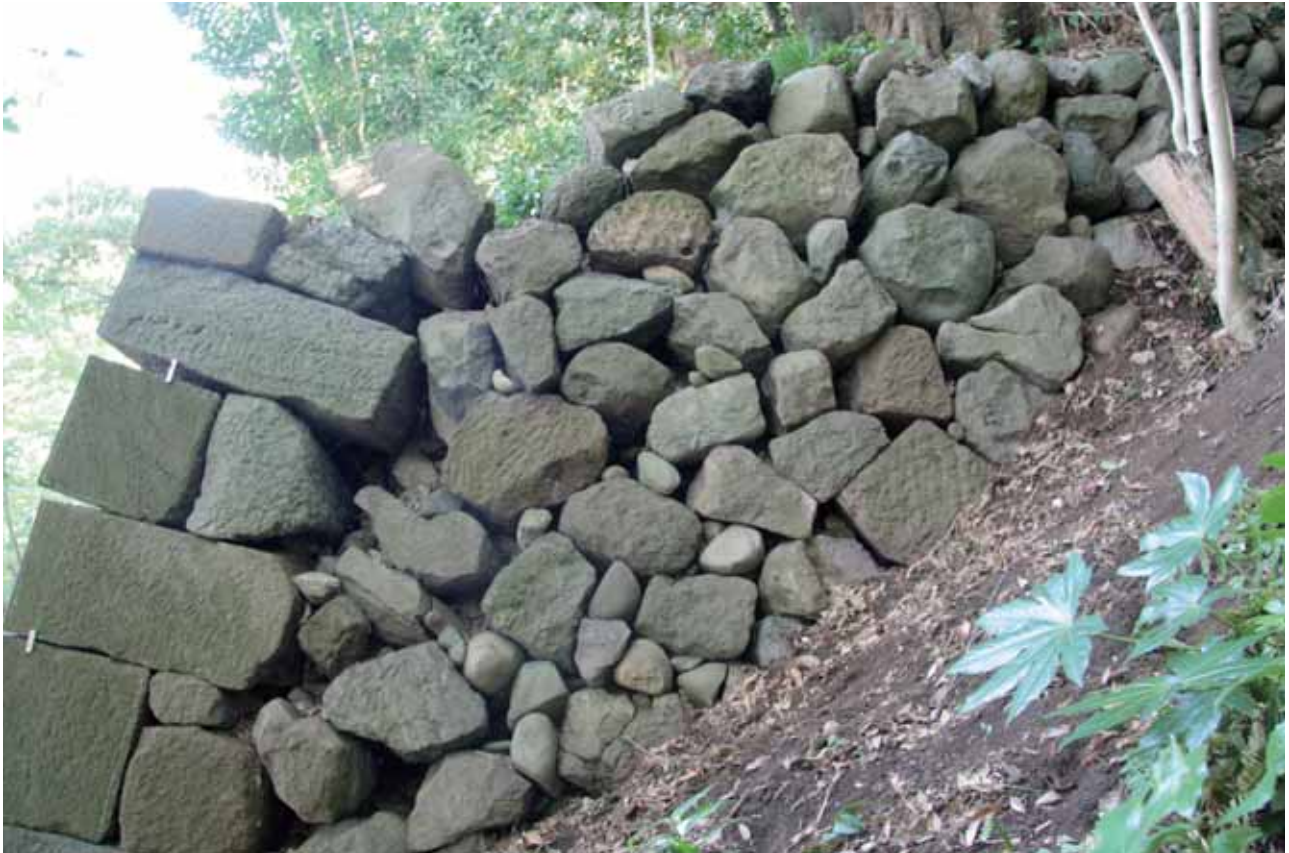
5 1500S 南から

斜面上に造られる。石口が開き、角石も合端が上下に開く

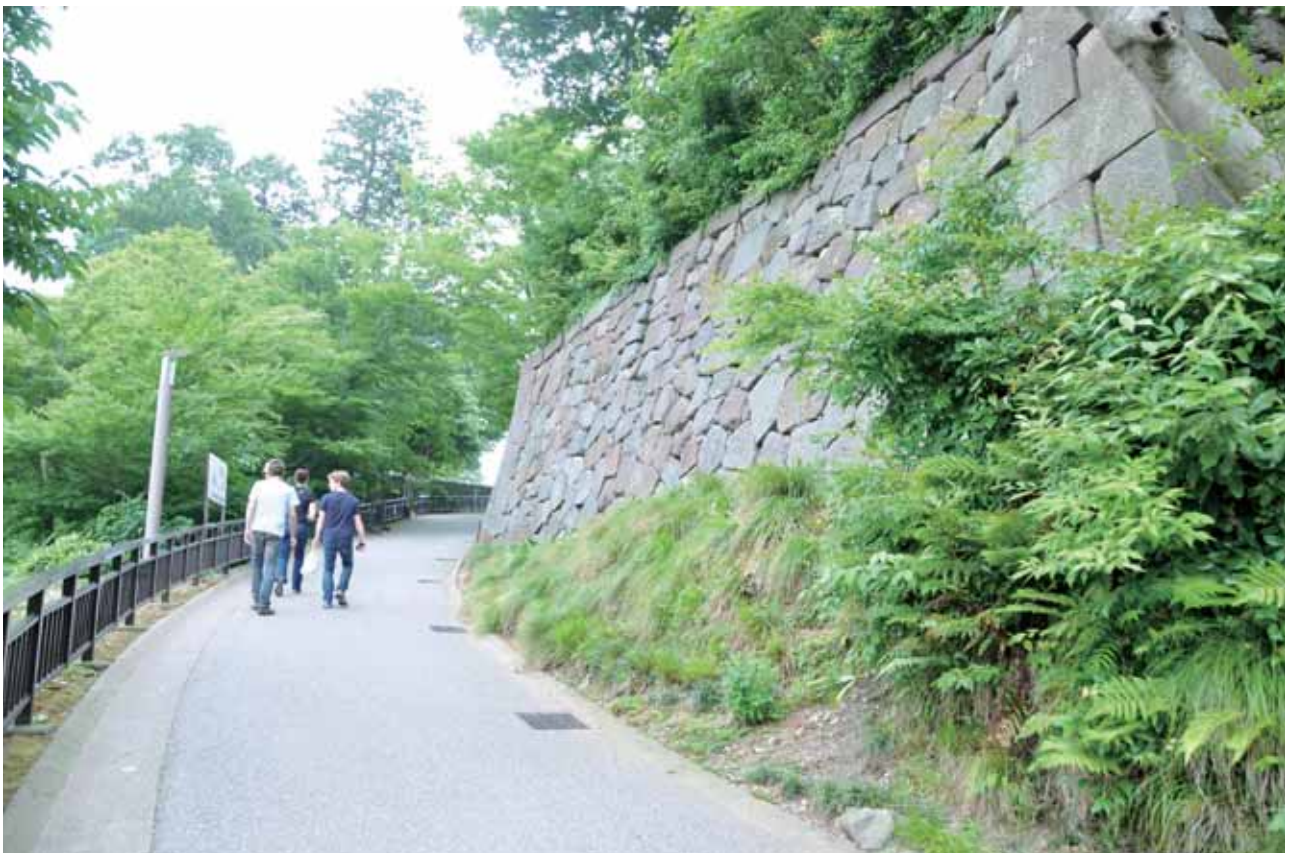
6 1500W前方の状況 南から

城内の主要な園路の傍にあり、来園者の往来は多い

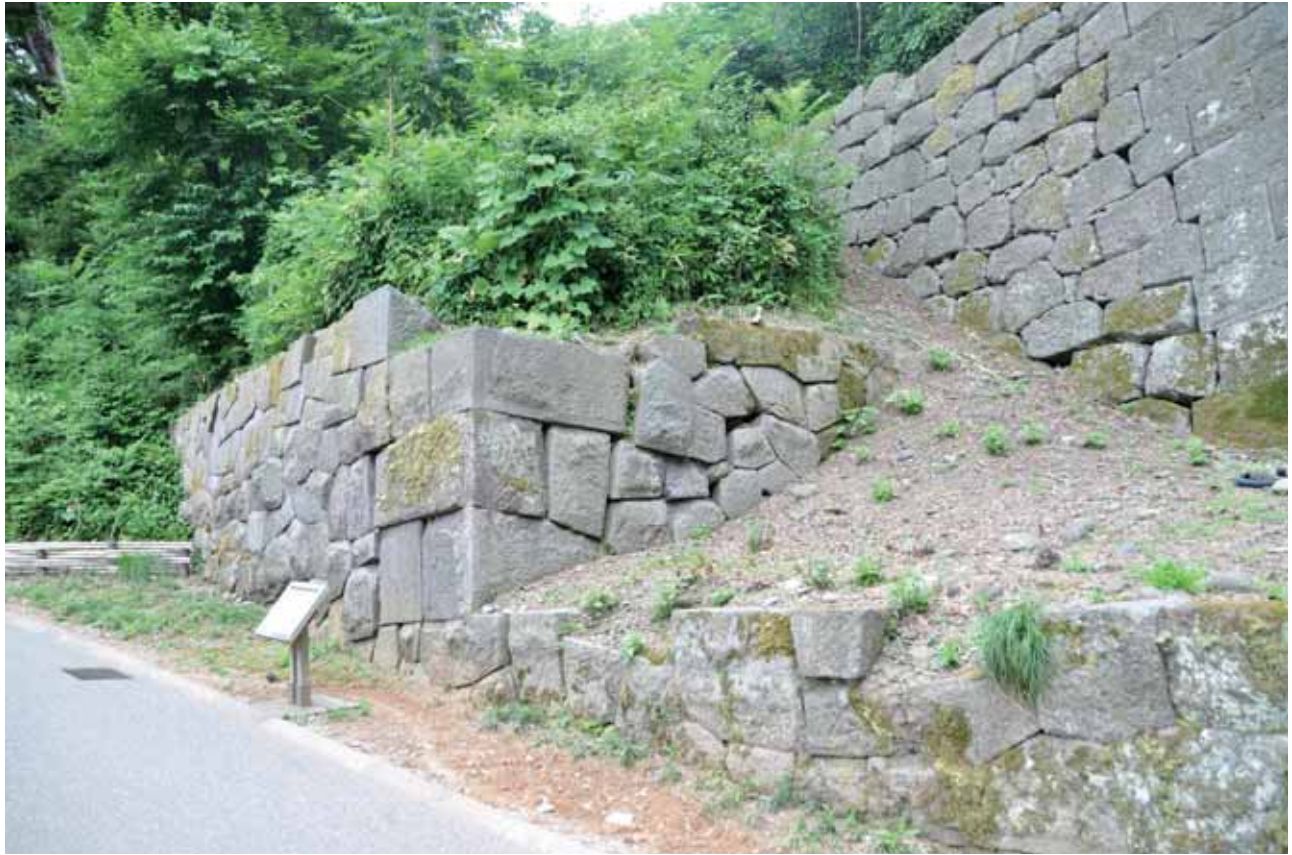
1 1550W・S 南から

いもり坂に面し背後は本丸附段への斜面地に位置する

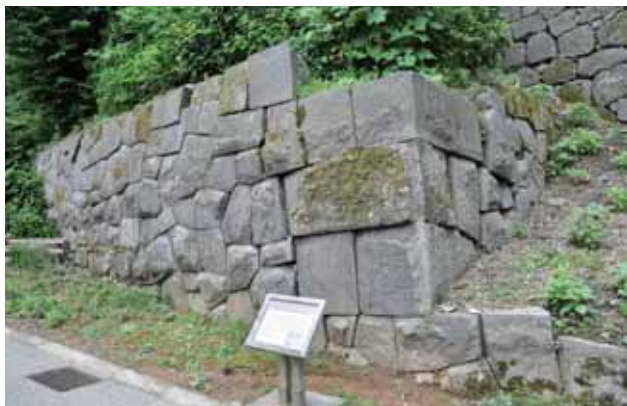
2 1550W 南から

【石積み】1550W：切石積石垣が面的に前倒れしており、ほぼ垂直な勾配となっている。基底部の前倒れしていない石面は90度に満たない角度のため、全体としてかなり前方向に倒れていると考えられる。天端では石材が迫出している。また、隅角部は前だけでなく、南方向にも動いているようで、築石部と隅角部に縦方向の目地の開きがみられる。1550S：1550W（西面）が前倒れしたために、築石同士の左右の石口が開いた状態となっている。また隅角部脇の石口

隅角部と築石部の石口が開く

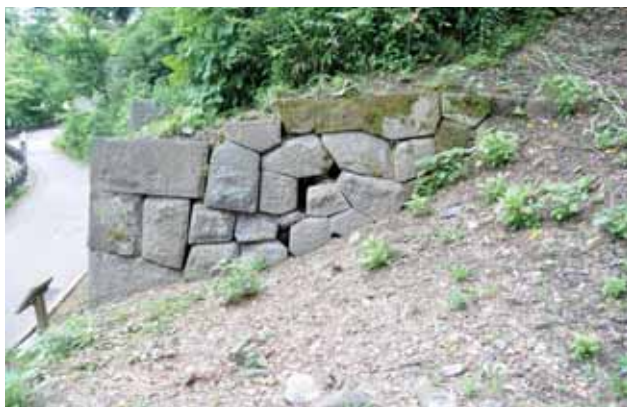
4 1550S 南から

は左右だけでなく、上下にも開いており、石積みの変形は、斜面下方向に落ちるような動きであることが窺える。

石口が上下・左右に開く
隅角部と築石部にも石口の開き

平成27年度より1550Sの隅角部周辺でクラックゲージによる簡易計測を開始しており今後のデータの蓄積をまっとう、対応を考えていく必要がある。

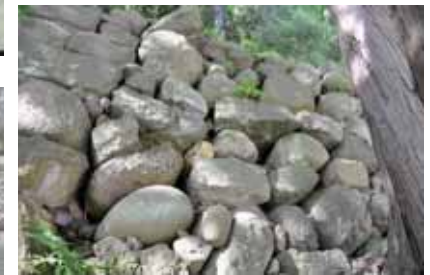
戸室石とその他の石材が混在

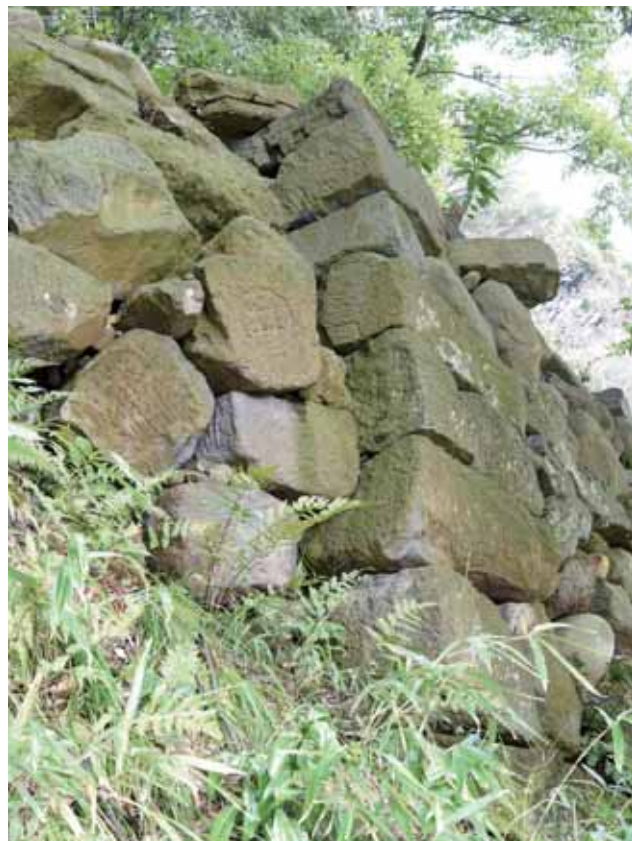
2 1640W、1641S 西から 前方向へ弓なりに変形
