第4章 変形箇所の詳細

No.1 二ノ丸西 数寄屋屋敷西堀縁石垣 (6501W)

No.2 二ノ丸西 数寄屋屋敷西堀縁石垣 (6500W、6500N)

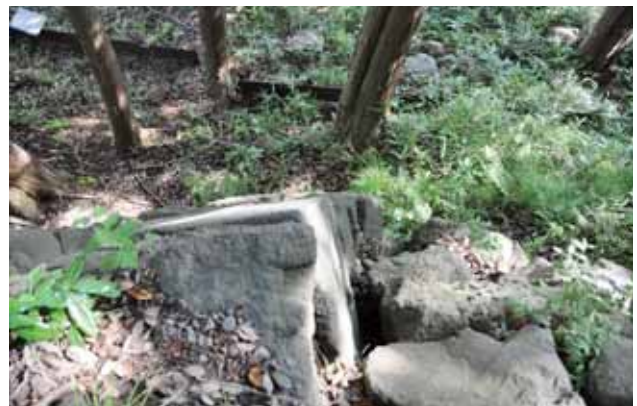
3 1640W・S

隅角部の稜線にズレ

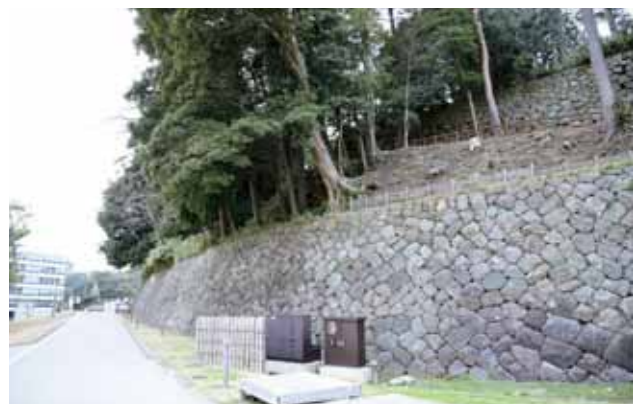
4 1640S 南東から

石垣背後と前面には園路
前方の石垣は近代に構築

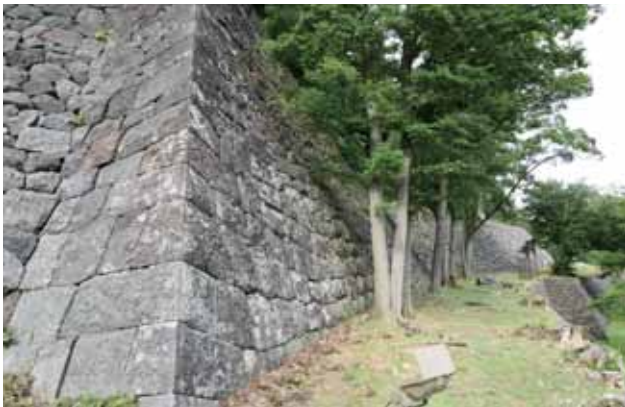
2 1141W 西から

石垣前方に樹木が複数ある

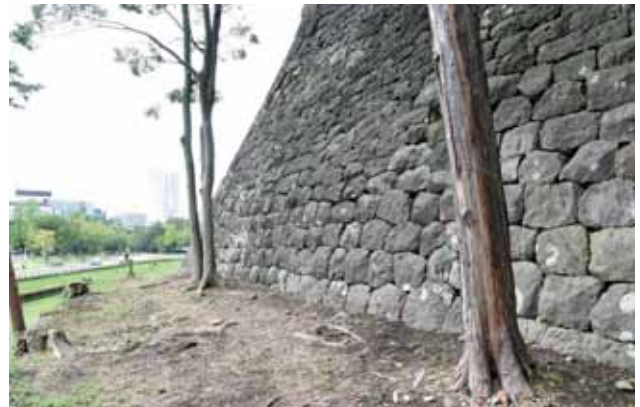
3 1141W 東から

下半部が孕み出し、直上の面が窪む

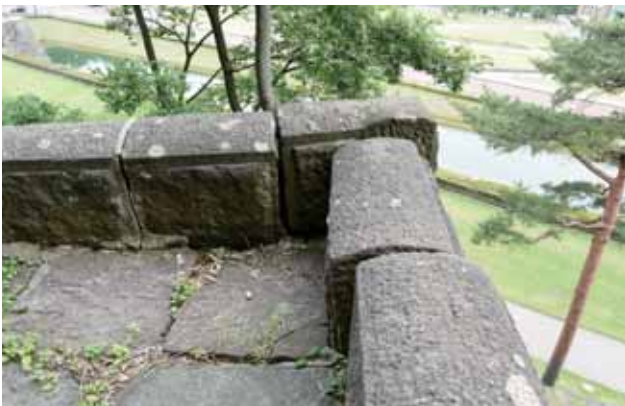
4 1141階段

南西隅角部最上部にある階段の縁石のズレ

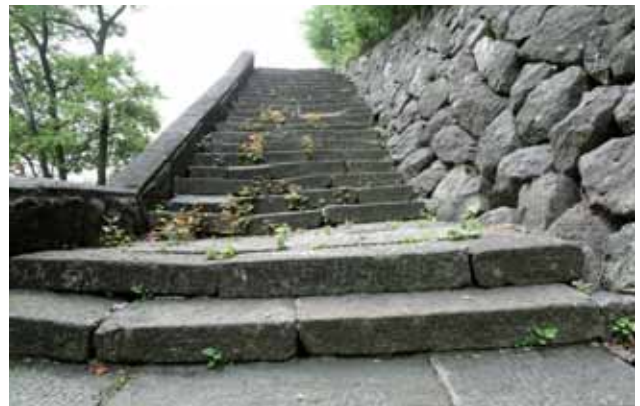
5 1141階段 東から

石垣の変形に伴い階段部分も傾きや踏み面のたわみ

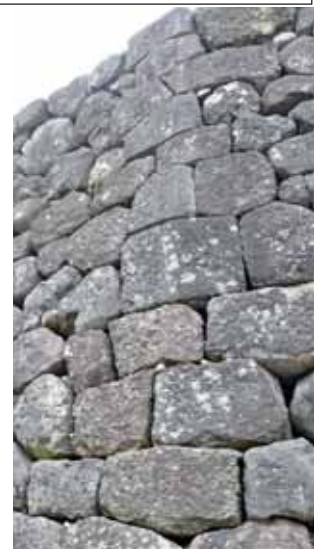
シノギ角の上から6段目で稜線加工が変化

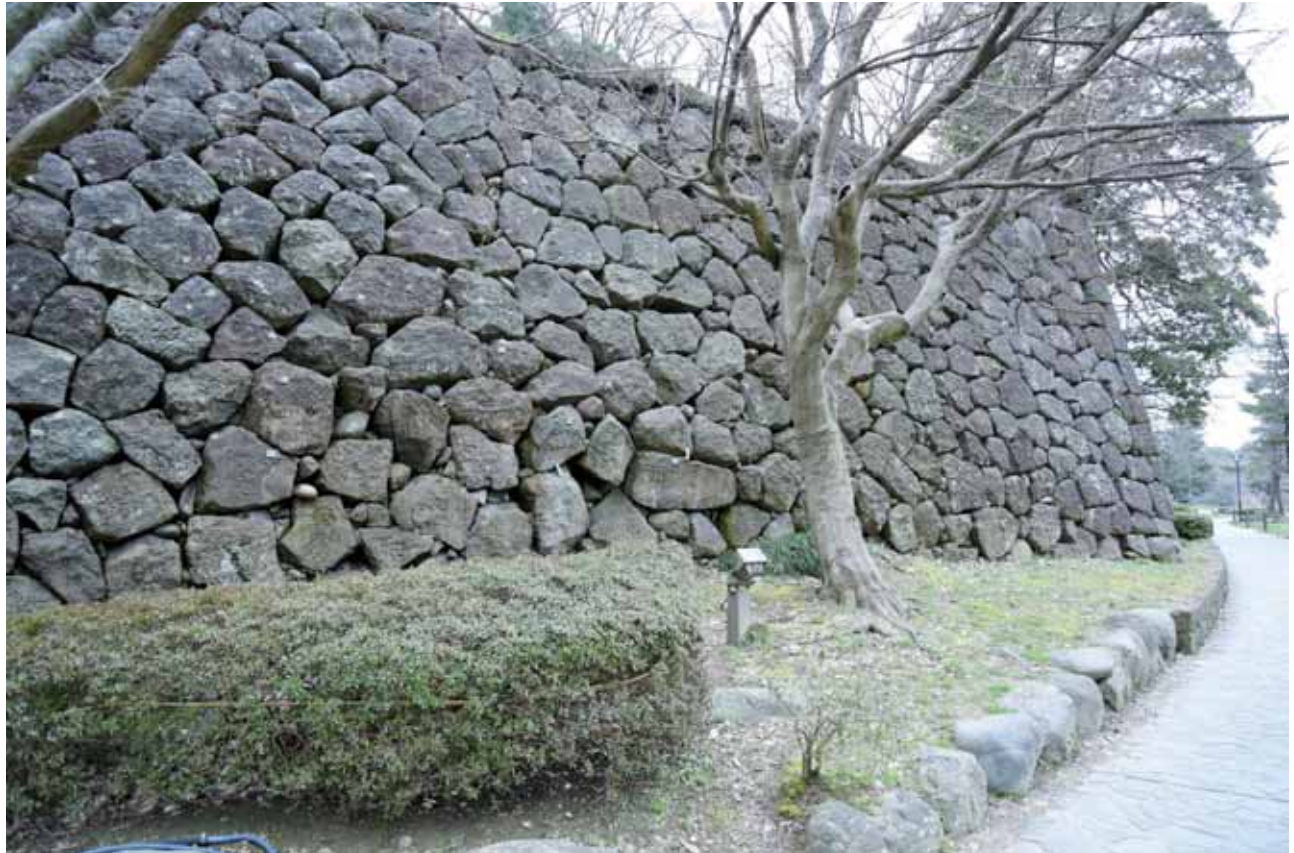
1 1901E 南東から

石積みの左側は近代に入り積みなおされている。前方の歩道は江戸期には蓮池堀

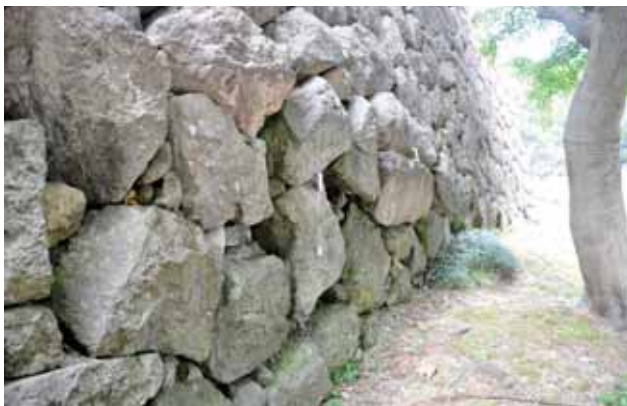
2 1901E 南から

石材が前倒れ。丁張が石垣修理毎に異なるため面にゆがみ

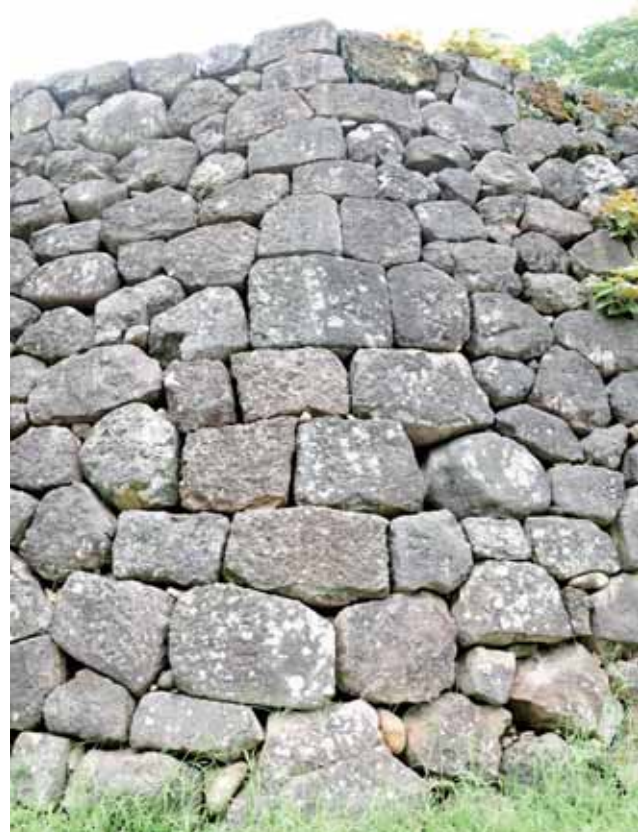
4 1900E・1901E

シノギ角部分の上6段目より稜線加工が異なる

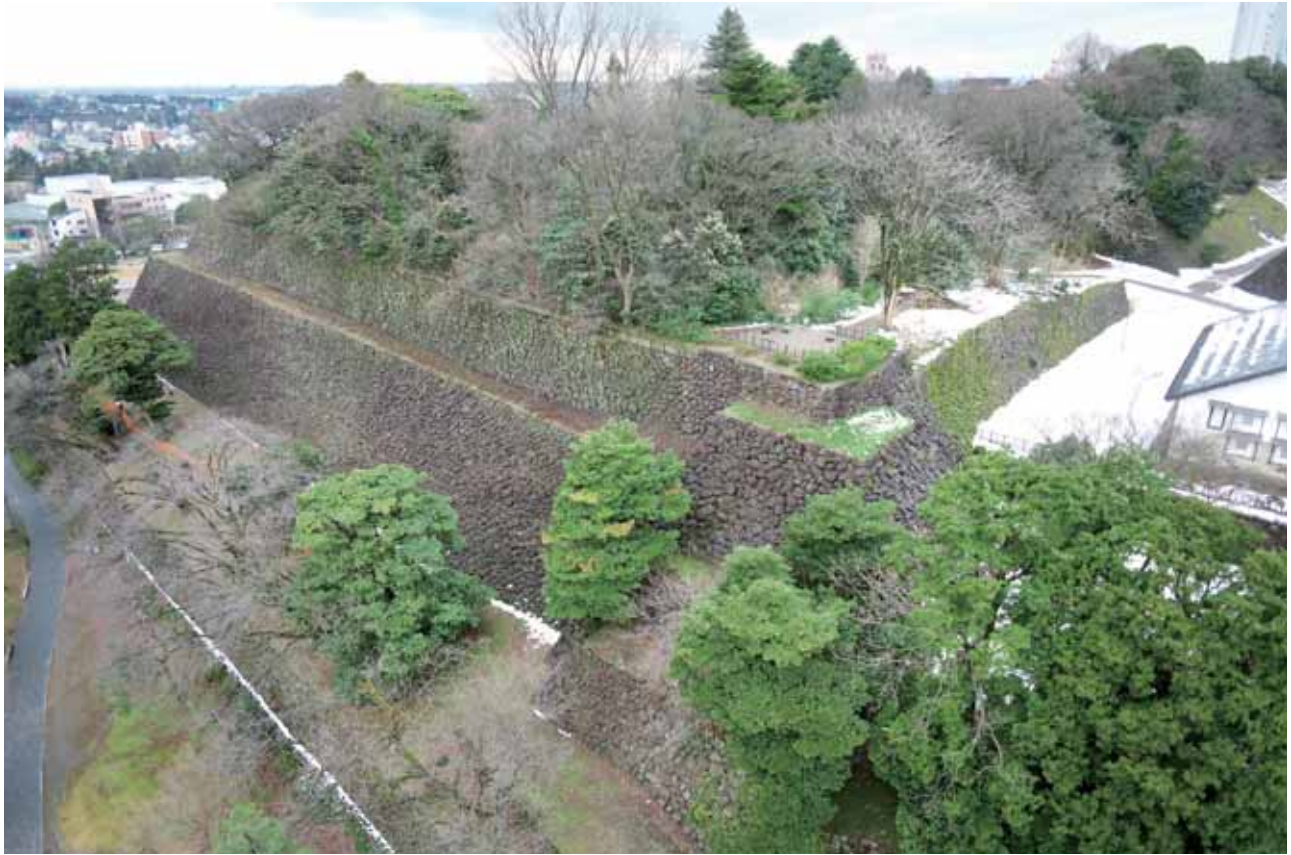
1 1130E、1131E 北東から

東ノ丸の東面一帯に築かれる2段石垣は城内でも最古段階の文禄期に築造された

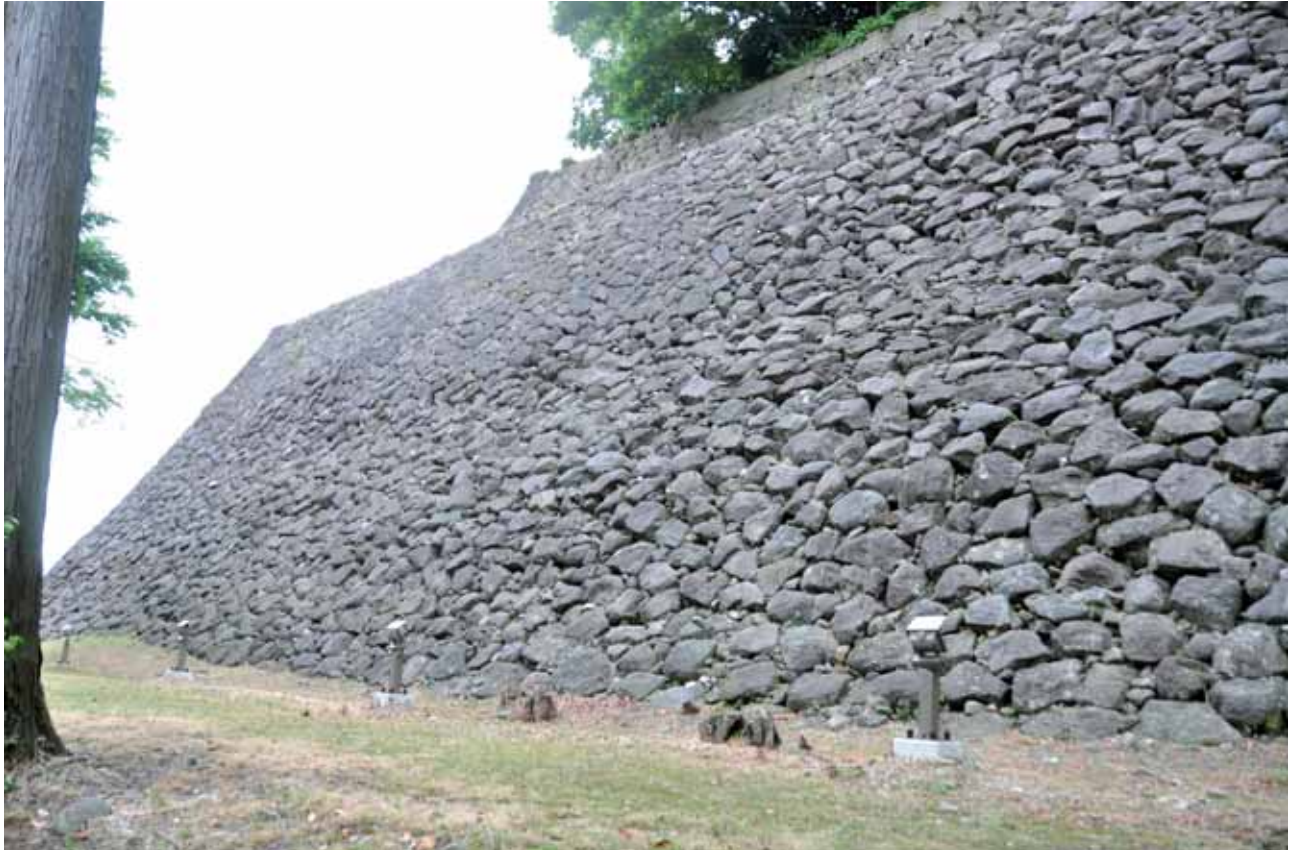
6 1130E、1131E 南から

下段石垣の上部に孕み出し
江戸後期と推定する改修範囲と変形範囲が一致
