史跡ガランドヤ古墳 保存整備事業報告書Ⅰ

－ 1号墳の保存整備報告－

日田市教育委員会

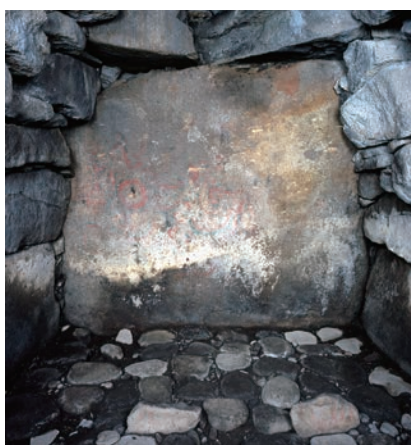
写真 1-9 1 号墳壁画 (H 18 撮影)

日田市所在の史跡ガランドヤ1号墳では、奥壁を中心に、装飾が描かれた石材の表層剥離が進行している。剥離による石材の劣化は、石材表面で結露の発生と乾燥を繰り返す「乾湿風化」、およびそれに伴う析出物が主要因と考えられる。したがって、石材の劣化を抑制し、装飾を保存するためには、結露を抑制することが重要である。ガランドヤ1号墳は、大正2年頃に封土を失って以降、石室は露出状態にある。雨水の浸入防止のため、石材の目地は埋められ、さらに昭和60年以降では石室は防水シートに覆われた状態にあった^註。本研究では、石室保護施設を設置して石室周辺土壌への雨水の供給を断ち、あわせて石室内室空気（以下室空気と略記）の換気回数を制御することで、結露の発生回数を減少させ得るのか検討するために、仮設の保護施設を建設し、2010年11月から環境調査を実施している。ここでは、石室が防水シートで覆われた状態と、保護施設に覆われた現在の状態で、石材の結露発生回数について比較検討をおこなった。

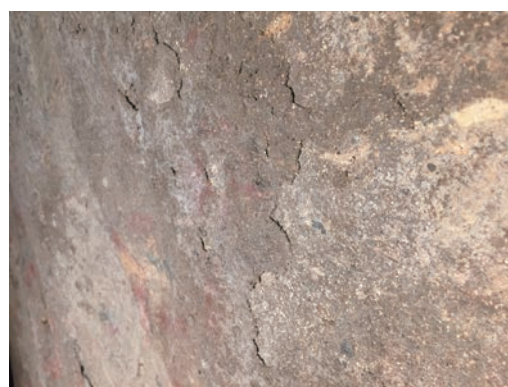
検出された温度異常箇所は石室内の石材に広く認められ、奥壁では薄く剥離を生じた箇所に顔料が認められることから、これらの浮きは石材が石室内の環境下で劣化したことによるものと推察される。浮きを生じている様子は、厚さ数センチのタマネギ状の風化殻を形成しているものや、厚さわずか数ミリの薄い風化皮膜を形成しているものなど様々である。前者は花崗岩などのように石材の組織が等方的な石材に特徴的に見られるもので、ここで使用されている溶結凝灰岩の組織に起因する劣化現象と推察される。後者の薄い風化皮膜については、装飾が描かれた奥壁にも認められ、容易に剥落するように思われる。この薄い風化皮膜は石材から結露水などの液水に鉄や珪質な成分が溶出して二次的に析出することで形成されると推測される。したがって、風化皮膜のさらなる形成を抑制するために、結露の発生を抑制することが重要と考えられる。

写真 3-5 装飾部分の風化皮膜

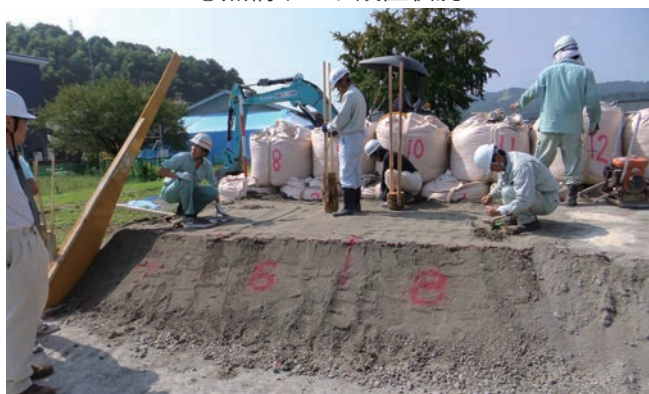
⑤魚網ネット設置状況

砂利層を設置するためのネット。

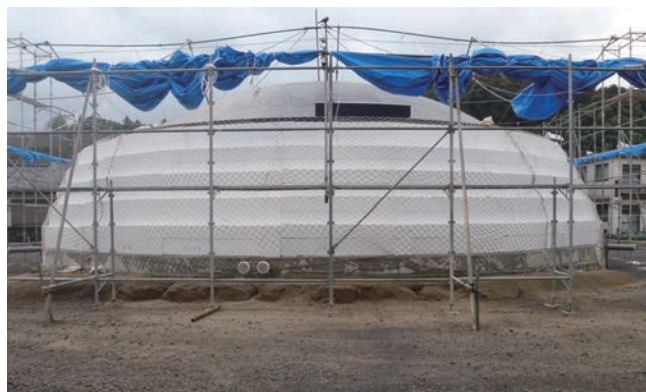
⑦現場盛土実験風景①

目的の締固め特性を得る確認のため実施。京都大学三村教授も立ち会いを行い、プレートタンパーと人力を採用。

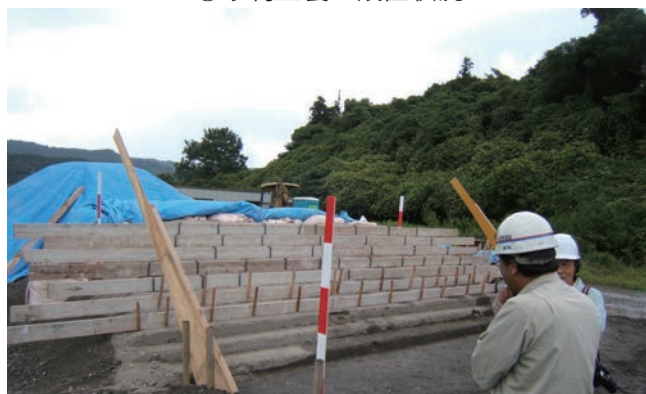
⑥砂利土嚢の設置状況

キャピラリーバリアのため、砂利土嚢につめて躯体の段に沿って設置。同時にマウンドを浸透してくる水の排水工事も実施。

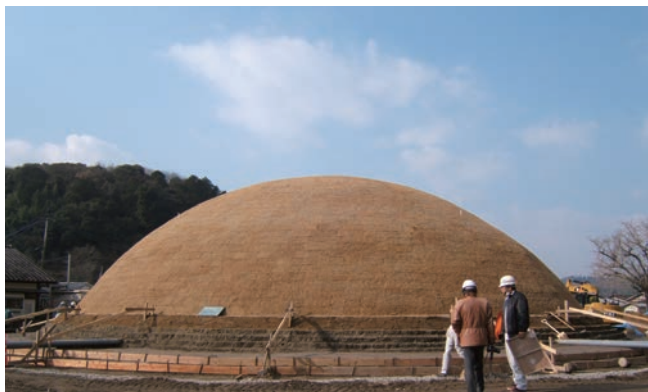
⑤盛土施工半分完了状況

15 cm単位で撒き出し転圧を加えた互層構造。半分ほど完成。円形を保持する型枠を設置してマウンド形状を維持。

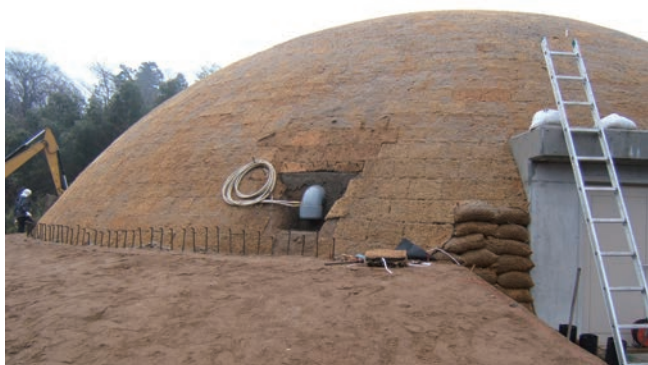
⑧コグマササ施工の様子

相互の根の広がりを防ぐため、テラス部との境に根防止板を設置してから施工。

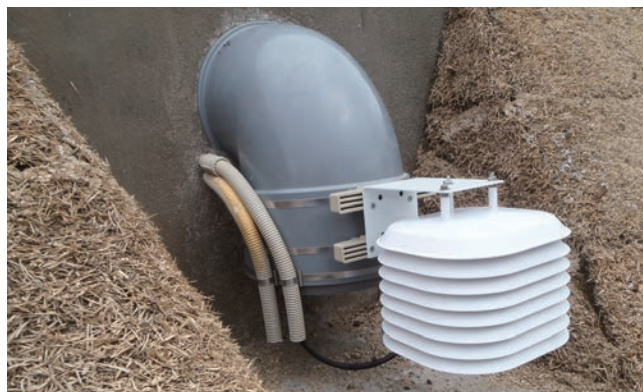
①入口部・吸気施設施工風景

吸気施設を施工し、石室覆屋出入口周囲は、急勾配になるため、植物繊維の土嚢で表面を養生した。
