史跡永山城跡

—史跡永山城跡災害復旧事業報告書—

2019年

日田市教育委員会

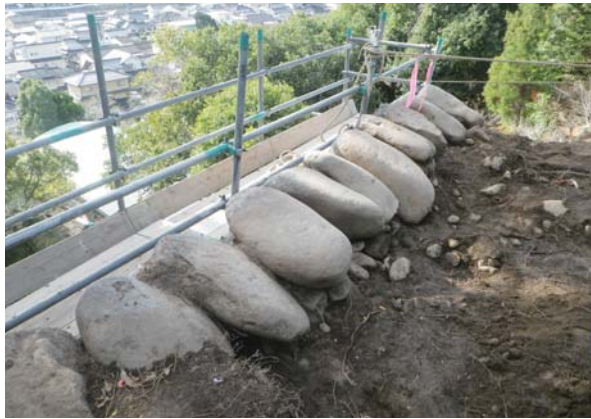
①裏込め石がほとんどない（石垣 10 最上段）

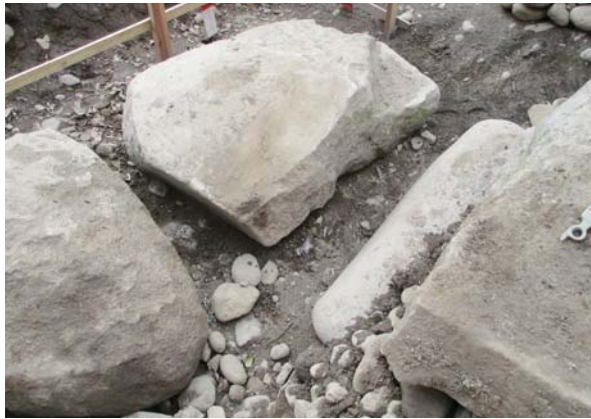
通常、石垣の最下層の石は特段必要のない限り動かさないこととされるが、解体の結果角石 (石垣 9 - 75、石垣 10 - 98) が大きく外側に傾いていることが判明したため、一旦取り外して岩盤の状況をピンポールで確認した。この角石は凝灰岩の岩盤の南端ぎりぎりの位置に据えられており、南側の土の部分にわずかにせり出していたため、次第に傾いて崩落につながったものと思われる。石材の上端を水平または石垣内側の方向に傾けるため、岩盤を少し掘って割グリ石を手作業で詰め、破損のため使用不可能となった角石を適当な大きさに割って敷き、その上に角石を据えなおした。

①角石根石検出状況 築石から遊離している

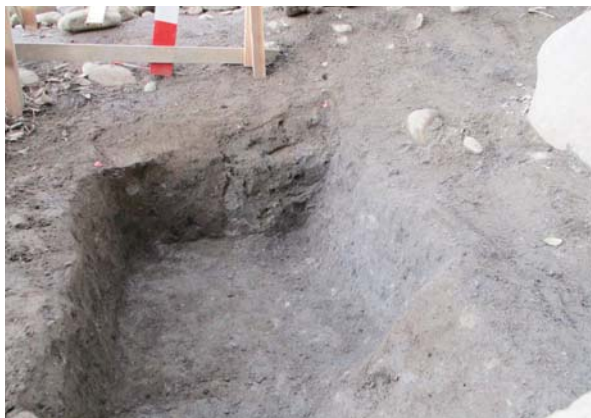
⑤根石の7割ほどが岩盤上にあつた

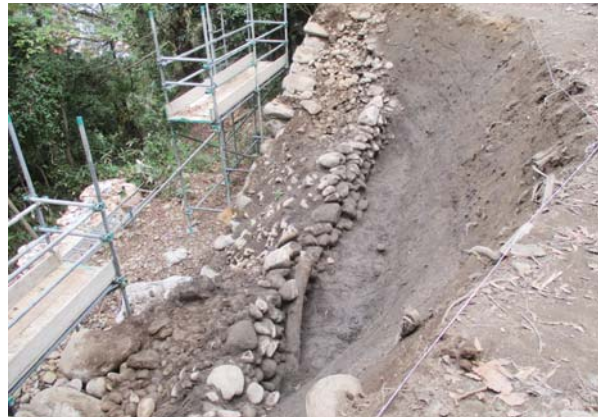
②裏止め石列検出状況

また、石垣内部で確認された特徴的な技法として、「裏止め石」が特筆される。石垣2のなかでも2工区で顕著に見られ（写真13）、2-2工区（孕み分）ではあまり見られなかったが、背面盛土と裏込め石の境目に、裏込め石よりもやや大きめの円礫を積んだ、あるいは並べたものである。2工区では天端から3～4段目の背後から見え始め、3～5段程度、高さにして50～60cm程度の石積みが認められたが、それから下は次第に石が小さくなり、消失していった。裏止め石が見られなくなった高さでは背面に凝灰岩の岩盤が裏込め石と接しており、岩盤がある程度強度を持っていることから、裏止め石を施す必要がなくなったものと思われる。裏止め石の技術を使うとともに、元々の岩盤を上手に利用している様子が看取できる。同様の石列が1工区石垣10側でも見られたが（写真9）、2工区ほどしっかりしたものではなかった。ただ、その検出位置は石垣10のなかでも角石に近く、角石は岩盤上ぎりぎりの位置に据えられていた（写真10）ことから、壊れては困る石垣または脆弱な背面にのみ施された可能性が考えられる。

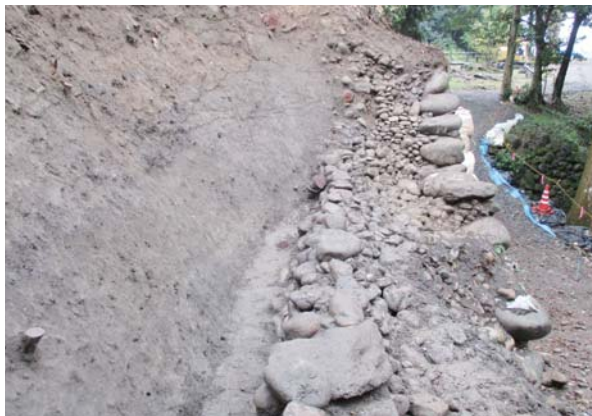
③裏止め石は次第に石が小さくなる

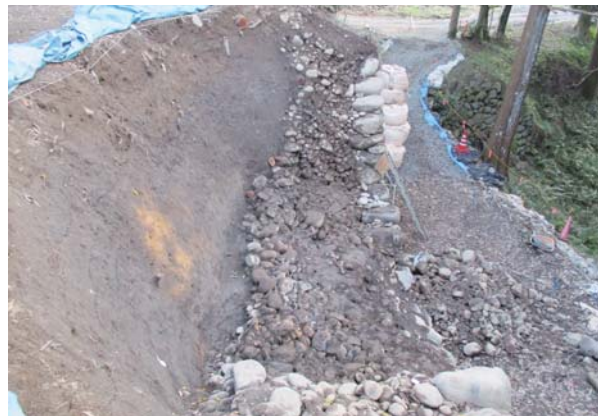
④裏止め石列消失 背面は凝灰岩岩盤

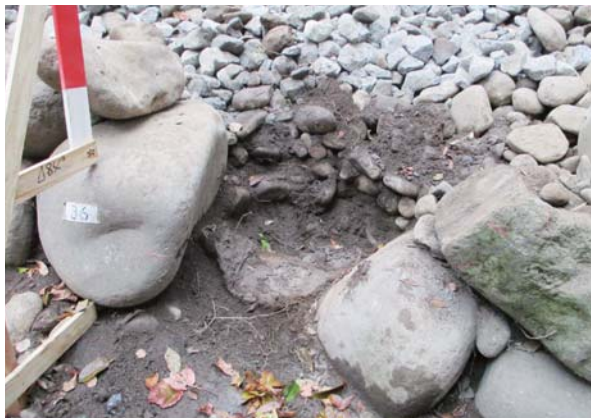
③ 93 を外した状態 グリ石がほとんどない

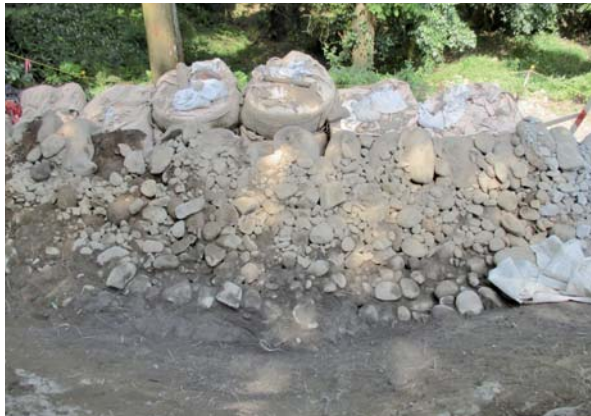
③上から3段目ほどで裏止め石様の並びは消失

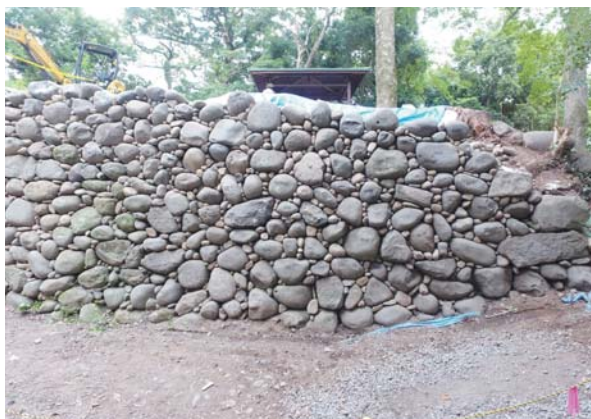
⑦積み上げ完了
