掛川市指定有形文化財

竹の丸修復整備工事
報告書

平成30年3月

掛川市

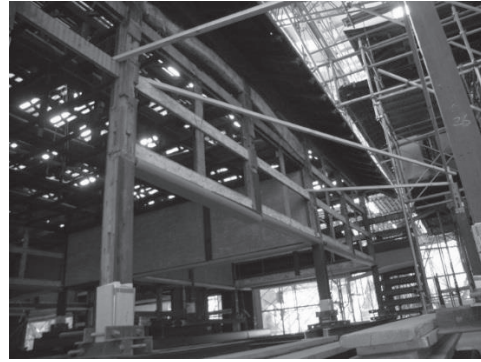
・小壁を含めて全ての壁で建物を固める為に、全ての貫の状態を調査する目的で、土壁は全て解体調査した。

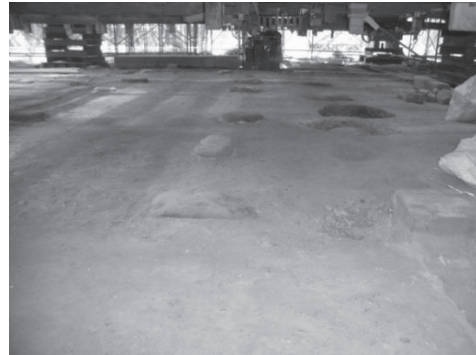
・揚屋工事：約600mm上げる。
布基礎と独立基礎が並ぶ。

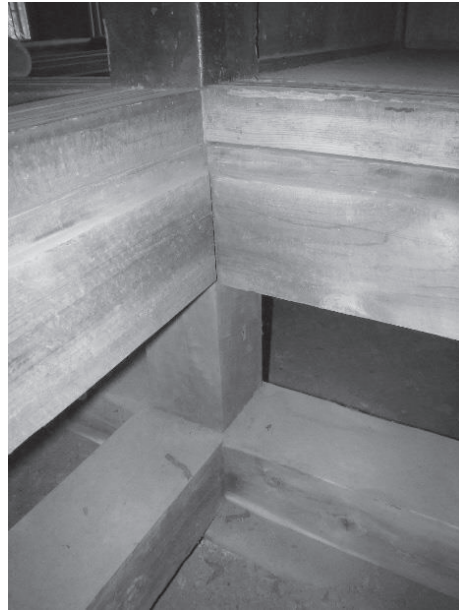
・T字形の土台と足固

：足固の直上に敷居が施されている。足固固定用のホゾは足固成の半分で上下に分かれて、2方向に延びて、柱を挟んだ他の足固に車知栓で固定される。相方のない左方からの足固のホゾは鼻栓留めである。

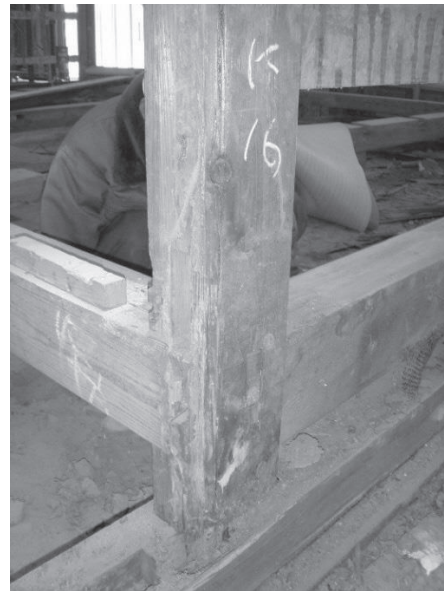
・「に-16」の隅柱

：柱に矩折に接続する壁は両側とも土壁。壁部分にも足固が施工されている。但し、「に」通り側には土台がなく、16通り側には足固がない。夫々の足りない部材は新設して、構造的なバランスを確保した。

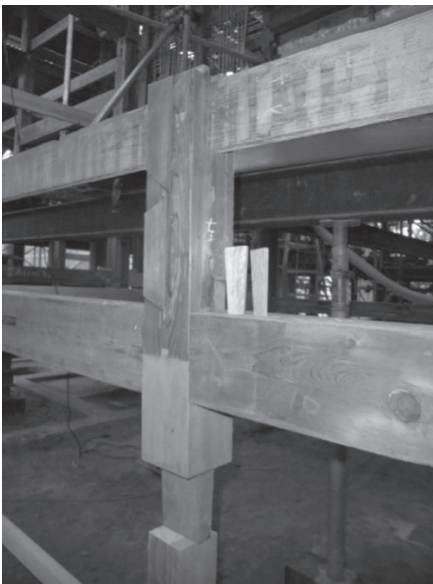
・揚屋して根継補修された柱下部

：足固に新しい車知栓が見える。柱下部は土台に納まるホゾ。その下の部材は仮束。根継は継ぎ位置が低い為、此处では十字型の目違い。引き抜き対策には別材が必要。継ぎ材に多少の長さがある場合は金輪継ぎを施す。

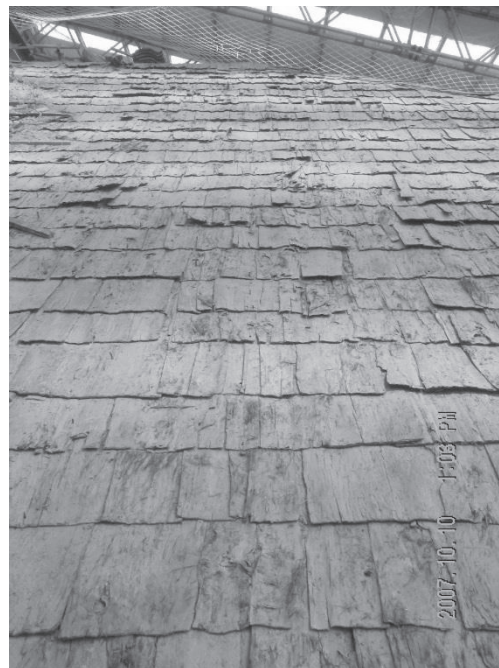
・同上土葺き下地：杉皮葺き

流れ働き約1尺、3～4枚重ね

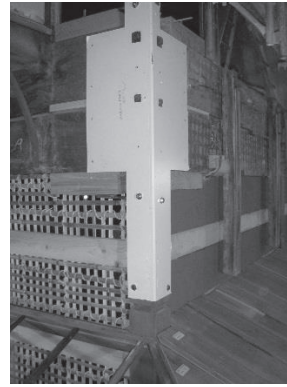
・「離れ」てー26柱 上下柱と胴挿を ST 板で補強

・柱「て-26」の1、2階の繋ぎ：下側の柱は平角材=軒桁の下で切れ、2階の柱の半分であろう部分が、その柱に乗る。一方、軒桁は2階柱の最下部を欠き込んで密着されている。上側の2方向の平角材は2階柱に留まる。この側面にL型金属板がボルト止めで施され、縦横4材を固定する。

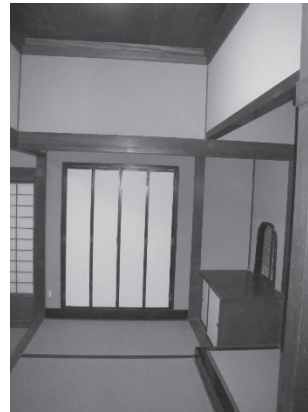
・「離れ」棟1階座敷：上段左側面押入戸。

建具は整備したが、その裏側は構造用合板
を利用した耐震壁である。

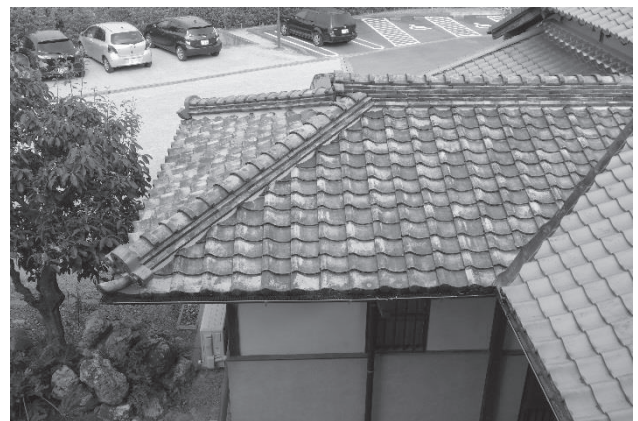
・浴室棟は旧棧瓦使用で、下地も旧工法の土葺き。
右側の新引掛け瓦との色違い、新旧の経年変化の
影響もあるが、焼成温度の差である。

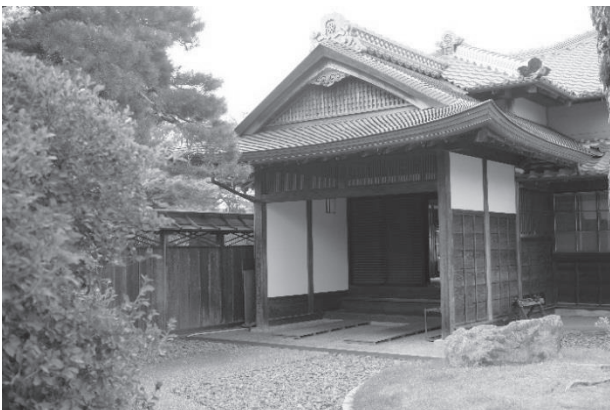
・復原した式台玄関

参考資料＝旧写真と大きく異なる点は主屋の旧書院に延びる棟がない事。新築の軒反が写真より大きい等である。玄関内部は別資料を参考にした。

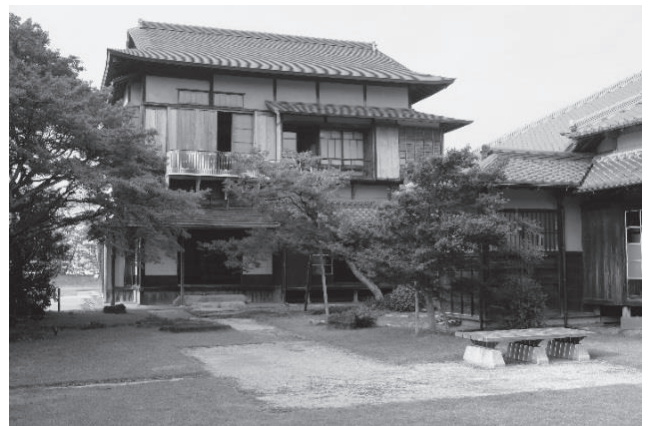
・離れ棟の屋根

（化粧スレート葺きの下に桧皮葺き 残存）

・「離れ」屋根 後補の化粧スレート葺きの下に当初の桧皮葺き屋根が損傷ながら残存。これを保存して、銅板平葺き屋根を施工

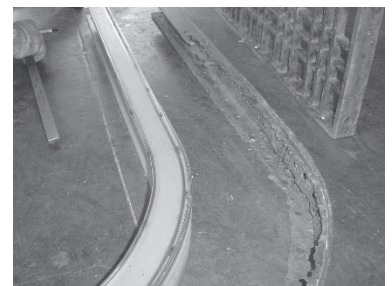
・鉄材の一部は新材に取替
但し、鉄材の検証は実施せず。

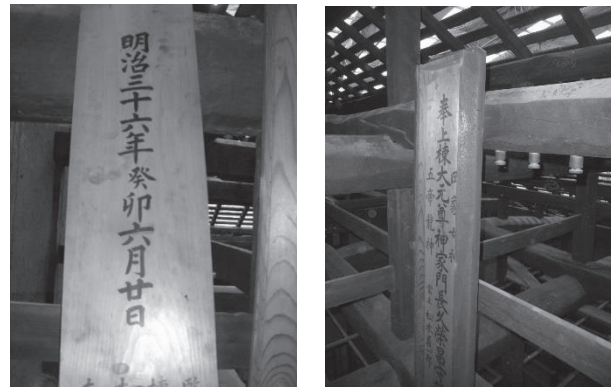
・棟札の竣工年

右写真は屋根裏の箱入り状態の棟札

左が棟上げ日。他に工事関係者名の札在り。

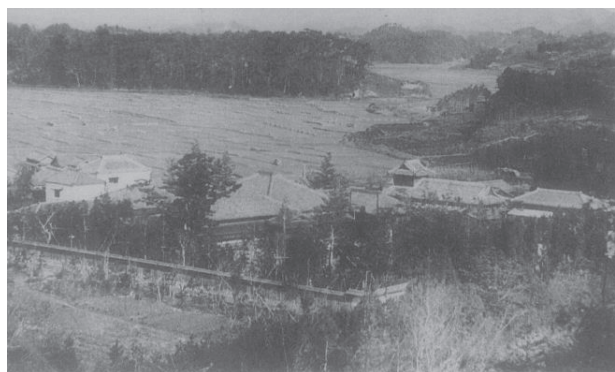
・明治期末から大正初期の遠景写真
掛川城天主台からの撮影であろう

・上記写真の建物解説

： 主屋右側、正面側に張り出した作業場棟が建ち、現状と変わらない。その作業場棟の右に後年、移築された旧掛川城太鼓櫓が見える。その前方に蔵が建っている。この蔵は鈴木氏の写真にも見られる南蔵で、その左側面に下屋が付属している。現存の米蔵は太鼓櫓の右側で、同櫓の陰で写真では確認できない。主屋の左直近に玄関棟、その左に現在はない書院棟、そして、その左奥に平屋の「離れ」棟が見える。蔵の壁面が見える事は「離れ」が平屋である事を示している。又、主屋正面上屋と現在はない書院正面上屋の軒の線がほぼ同一であり、書院上屋正面側柱筋が「7通り」である、と推定される。

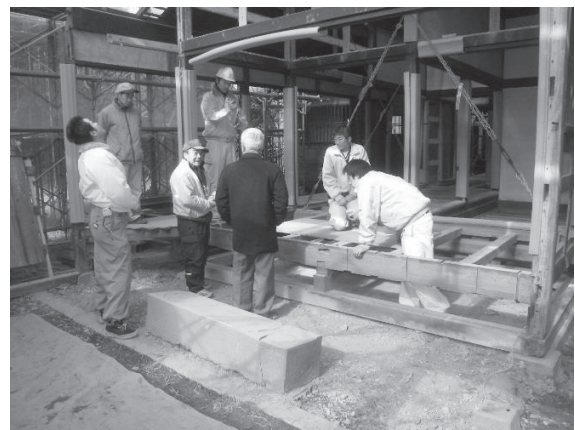
・「5」通りの旧上框下地（上写真は全体、中央の横材が上框、下写真がその部分詳細）

：上写真で職人が手で触れている材。材の木羽と木口両側面に蟻型溝が見える。両面に板状の良材を寄蟻とダボで取り付け、更に両材脇に楔を挿して密着と板の反り止めとする。

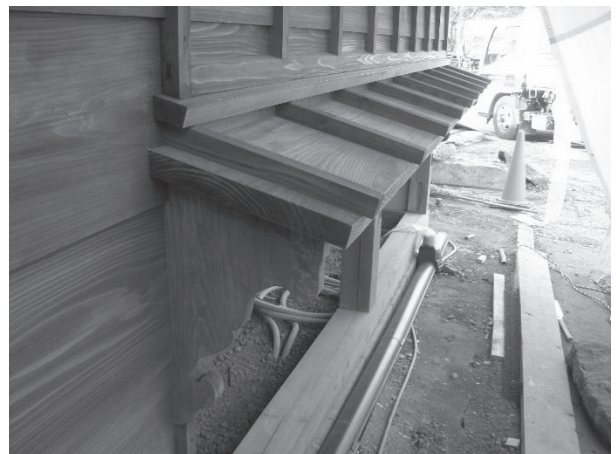
・復原した台所左側面地窓：持ち送りと板屋根。

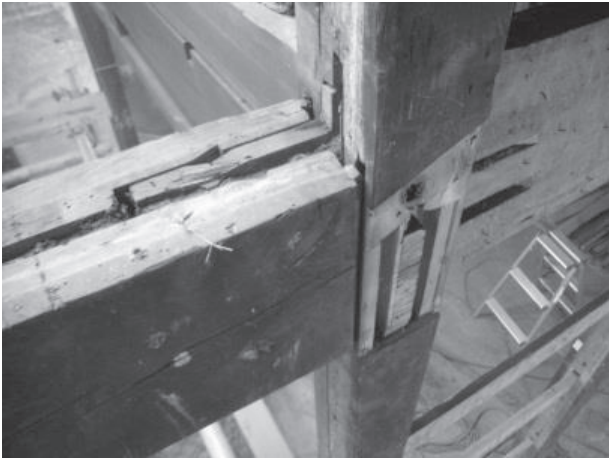
・同 上： 旧軒桁の大入の痕跡中央の縦型溝には軒桁のホゾが入れられ、溝の間の縦材は写真上方左にある挿物の切り取られて残ったホゾで恐らく軒桁と車知栓留めとなっていたのであろう。

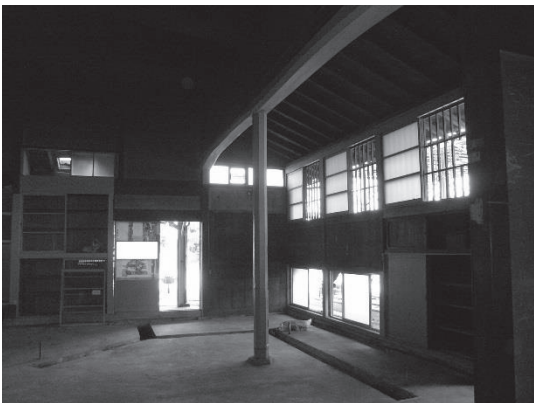
・主屋棟左側面台所：写真中央の丸柱と右端の柱を結ぶ線が「ぬ」通り、この間の柱はない。

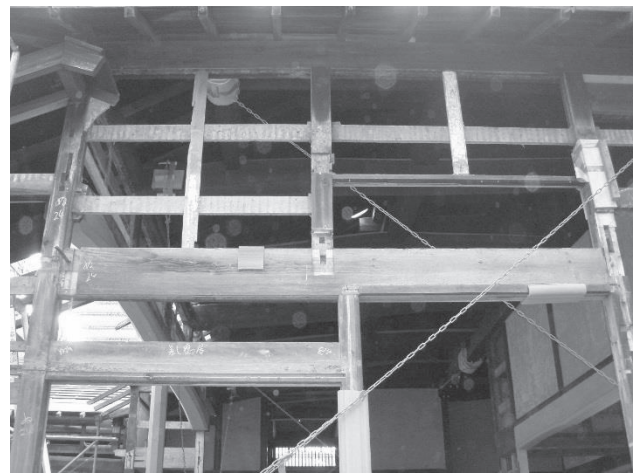
・「24」通り「ぬーか」間の軸組：下の挿鴨居は旧挿鴨居を切断。柱「をー24」は後補。挿鴨居「ぬーか」は切断挿鴨居の復原。

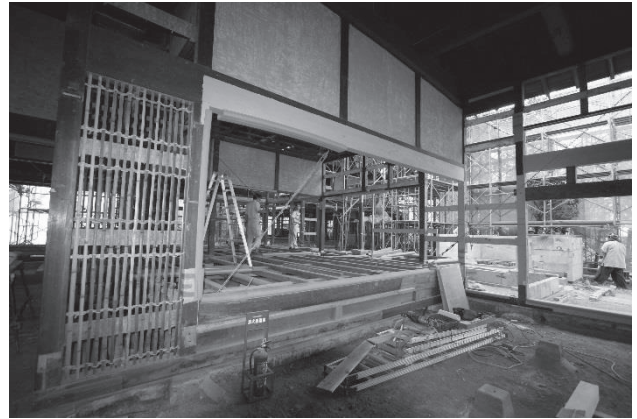
・板間の上框の痕跡：写真左側の2本の柱の下部に上框の大入れの穴(新材の埋木)があるし、その右側のひろま堺の上框の下部に横方向の変色部分(薄茶)が床板を入れ込む溝の埋木。埋木は「よ-22」辺りまで施工され、板間はこの位置まで組まれていたので在ろう。溝は上記上框と同じ天端を示している。

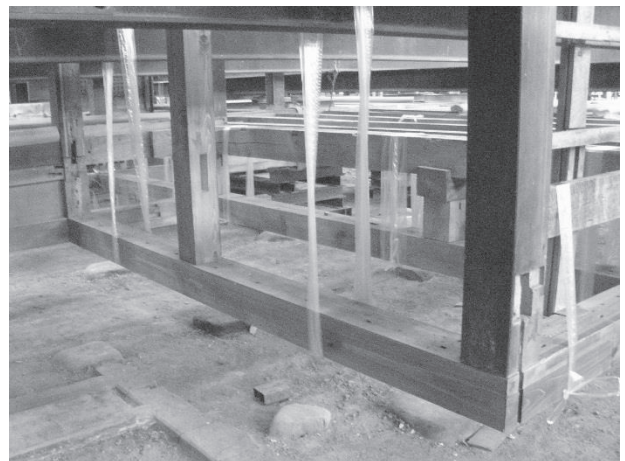
・柱「よ-17」(写真右側)：下部の左方に延びる土台は取替え材。上框の大入れ穴の直下に腰板用の溝が見える。写真中央やや、左側の柱「又た-17」は土台と小屋梁にあるホゾ穴に因って復原。又、柱「よ-17」と柱「そ-17」には壁の痕跡=貫穴とえつり穴が見られ、その間は土壁を復原。写真では、柱「そ-17」下部に地貫のホゾ穴が見える。貫が施工されていない状態である。

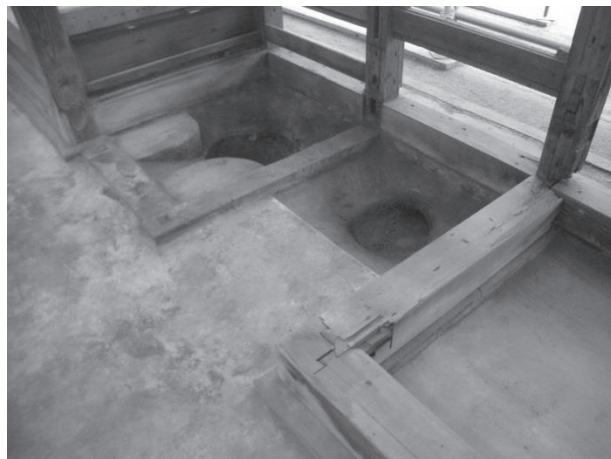
・作業場棟背面側右側面の便所

：土間で作業する従業員用の便所であろう。写真左上部の床は床上に設えた便所で、物入として復原した。写真中央やや下のL型の土台は、角の柱が切られている。又、その右上部の柱下の土台は隅留め（外部から確認）で、右側の土台は後補。便器の形式が異なるので、大小便所であろう。柱がないので、此処も復原不可能であり、此処に上に床張りの湯沸しを設置した。

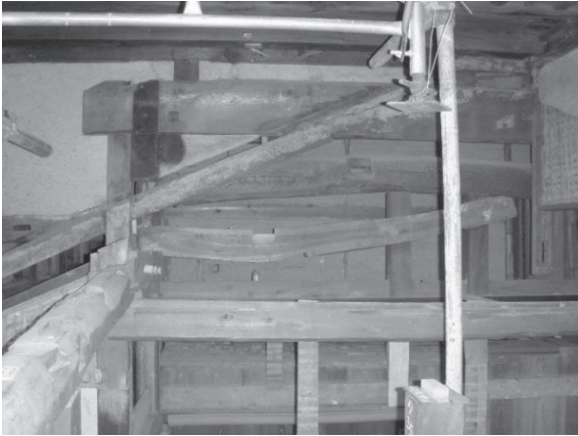
- ・「離れ」棟「み通り」:「ゐ-33」の位置に旧軒桁の木鼻が見える。正確には「ゐ-33」より5寸背面側に寄った位置である。

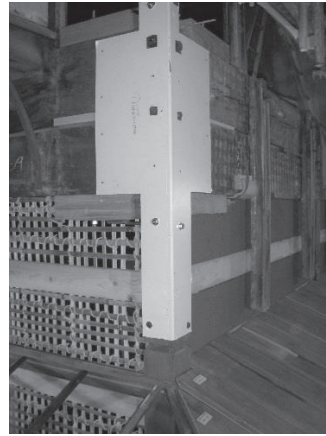
- ・柱「て-26」の4材固定金具:旧材は鉄板であるが、取り替え材はステンレス板に取り替えた。白色は保護のビニール膜である。

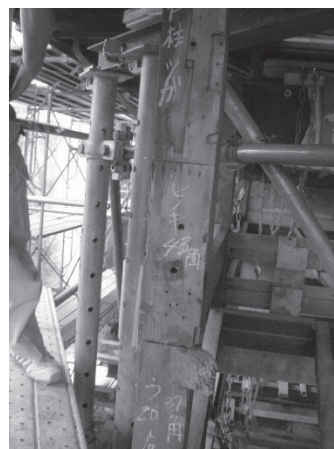
- ・柱「う-26」の旧態: なぜか此处では軒桁が1階柱と2階柱の間に桧材の繋ぎがあり、金輪継ぎで固定されている。

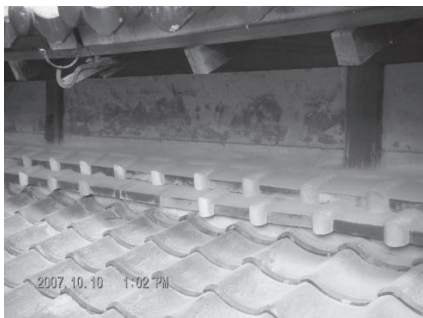
・小壁の黒色壁

外壁は工事着工前には、ほぼ白色で、漆喰
鍍塗りと判断していた。しかし、素手で壁面
を直接触れると、漆喰の風合いではないし、
固形した漆喰の硬さが感じられない。更に解
体工事が進展し、下屋屋根と上屋屋根の間の
小規模な壁が紺又は墨色である事が判明し
た。更に観察すると、淡黄色気味の白色壁の
所々に墨色が斑点状に見られる箇所もあつ
た。白色の漆喰に色粉（松煙）や墨を入れて
黒色漆喰にする事は、江戸期の川越の蔵や三
河以東の竈等にも見られるが、漆喰ではなく
土の感触の壁、それが白色と黒色を呈してい
るし、両色の混在する箇所もあり、混乱した。
この解決には京都の左官・鈴木ひろゆき氏に
調査を依頼し、現場調査を実施した。その結
果、と言うより鈴木氏は一目で黒大津壁であ
る事、切り替えし塗りの影響で壁が白色化し
た事を見抜いた。鈴木氏の言葉に従い、白色
部分の壁表面を軽く擦ると、白色粉の下から
墨塗りの壁が現れて、その上に白色粉が付着
している状態が判明した。これは繰り返し塗
りでは漆喰を混ぜた土を塗るが、その漆喰の
成分であるカルシウム分が雨水により分離
して水分と一緒に表面に浮き上がったのだ
である。雨水等の水分の掛かり易い壁ほどこ
の減少が現れ、背面側で下屋屋根が架かる部
分では、この現象が現れ難いのである。切り
返しは充分下塗りが乾燥してから施工する
斑直しであるが、下塗りが固形化している為
に、土に漆喰を混ぜて付着力を増して施工し、
その混入した漆喰が為せる現象である。

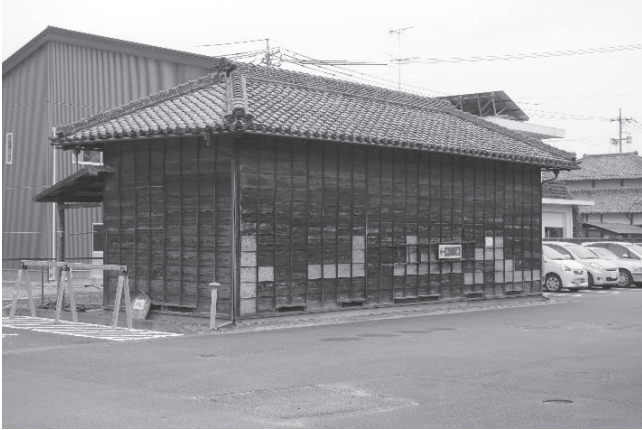
- ・敷地東端の米倉（建物名称については未検証）
：屋根瓦が近接の報徳社大講堂（明治 36 年竣工）と類似。当初の瓦と判断。但し倉の竣工時期不明。

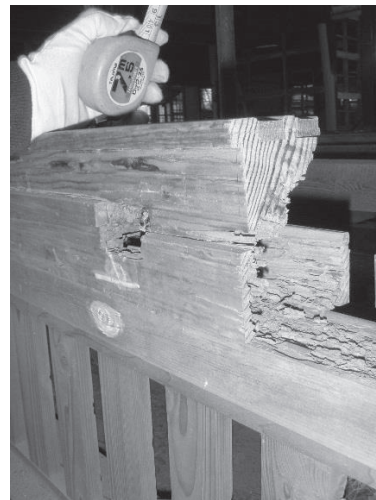
主屋背面側の北縁側(基本設計平面図呼称)部分は、工法その他から後補部分と判断したが、その縁側と北畳廊下との境の敷居は足固を兼ねていて、松材で成が3.5寸程あり、ホゾ挿し車知栓留めで組まれている。この部分の敷居が蟻害を受けていた為、解体・補修した。その結果、松材の溝部分に埋樫が施されていた。この埋木がかなり丁寧な仕事していて、その埋木の工法が解明し難いのである。通常、埋木は溝の深さを埋める樫材の厚さ(約2分程度)+溝深さ(1分~1.5分)で決定して矩形断面に彫るのである。しかし、ここでは埋木が凸型で、敷居の溝を凸型に彫っている。この凸型溝の施工方法及び工具を見掛けた経験がないのである。恐らく、刃の中4mm程度の溝付き鉋を製作して施工した、と思われるが、溝巾7分程度に嵌る溝付き鉋が具象化し難い。かなり、気を入れた施工であるが、此処までの仕事求められた、とはいえない。と言うのは此処以外の敷居では、柾目の松材、又は恐らく桜材と思われる堅木が利用されていて、埋木施工は施されていない。ただ、近年、鳥取又は島根県の伝統的住宅の紹介テレビで、同様の細工を施した敷居が放映されていたので、こうした細工を施工する事は必ずしも特殊な工法ではなく、一部の大工職人の系列では使われていたのであろう。

- ・蟻害を受けた敷居：凸型埋木が見える。第2節に掲載の修理材。

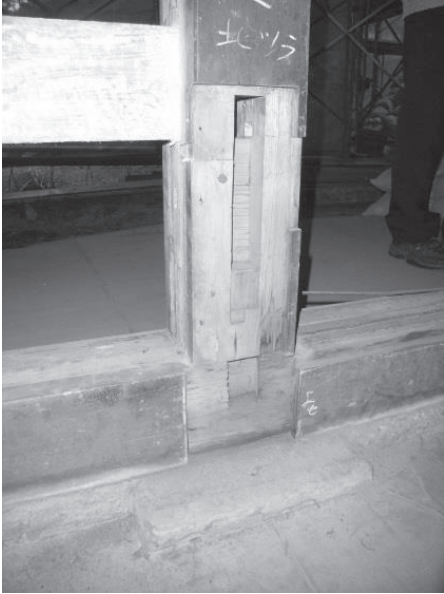
- ・「よー7」の柱：柱背面側に上框大入れ痕跡。

写真は埋木を外した状態。ホゾ穴は上方が上框用、下方が土台用。共に大入れで納まる。大入れ彫り込み穴の右側に僅かな巾の柱面が見える事は、写真柱右側（た通り側）が土間で、左側が床である事を示している。

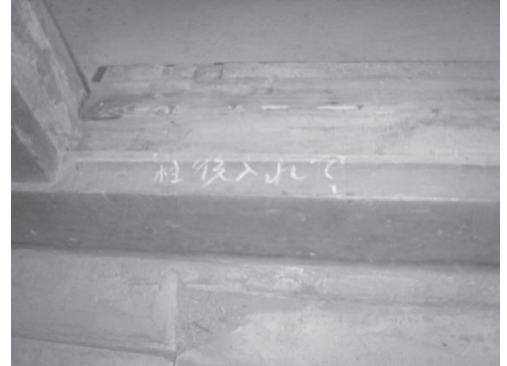
- ・柱「かー7」と柱「よー7」間の土台：土台中中央の変色部分が柱を滑り入れた溝。左端が柱。

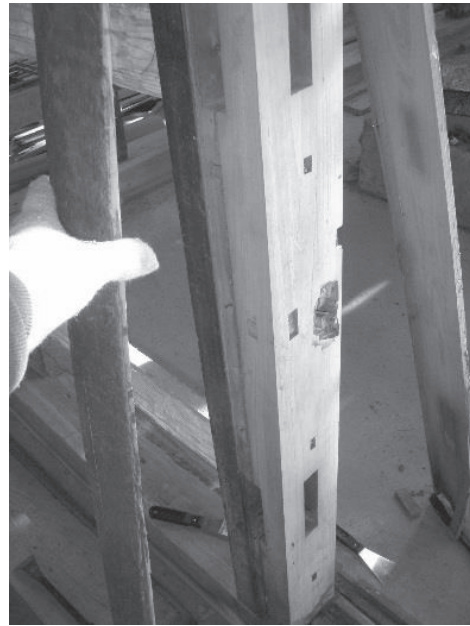
・柱「ぬ-7」の背面

：背面側柱面中央に縦の埋木と貫穴、えつり穴。
左側面にも同様の壁の痕跡。

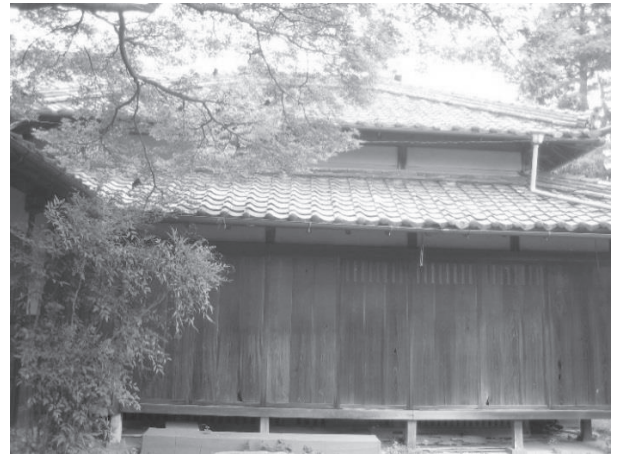
・主屋左側面（正面側）：
左端が便所棟
写真中央の雨戸は西縁側で後補。

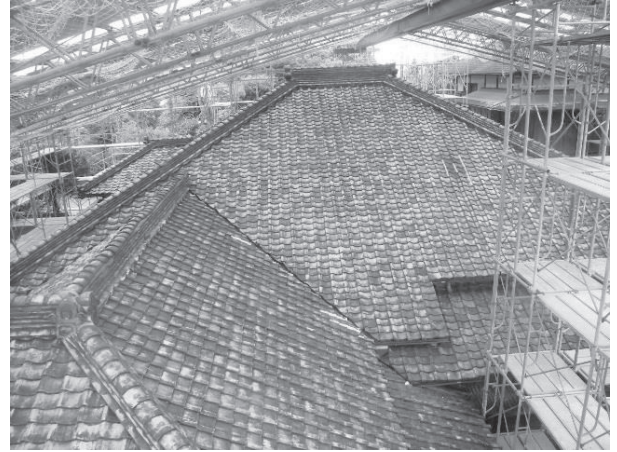
- ・主屋棟と作業場棟：右側面。
左下側屋根は作業場棟背面側の一部。
写真左側が建物正面側。

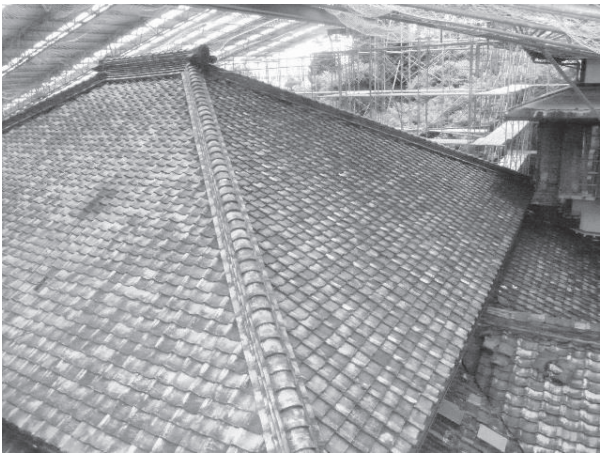
- ・主屋棟：右側面及び背面 背面右側より見る。
右端が背面下屋と浴室棟。右奥は「離れ」棟
2階下屋。

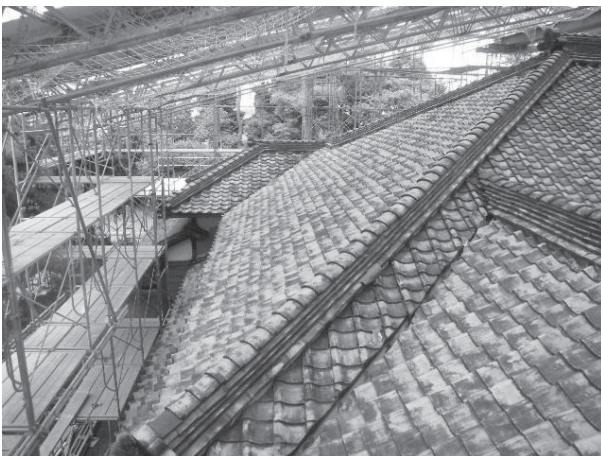
- ・主屋棟正面：右側面から見る。
中央奥が復原式台玄関の玄関取次部分。
棟冠瓦の形状が掛川近辺の特徴か？

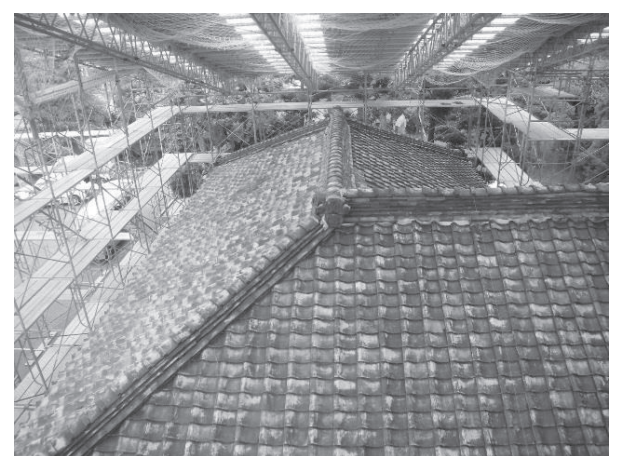
- ・作業場棟：背面より手前右が主屋棟に続く。

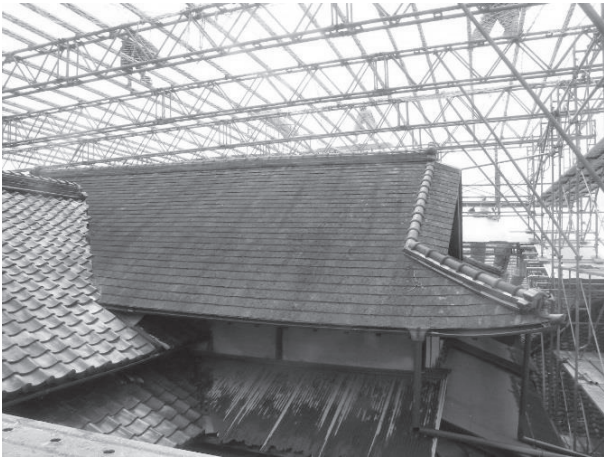
- ・「離れ」棟：背面側より見る。
左端が背面側棧瓦屋根部分＝階段及び予備室。

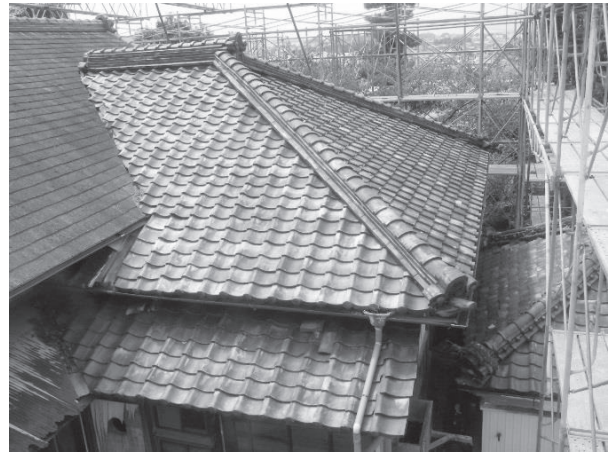
- ・「離れ」棟：右側面より見る。左端が「離れ」棟主屋根。現状は化粧スレート瓦葺き。このスレート板の下に桧皮葺きが残存。

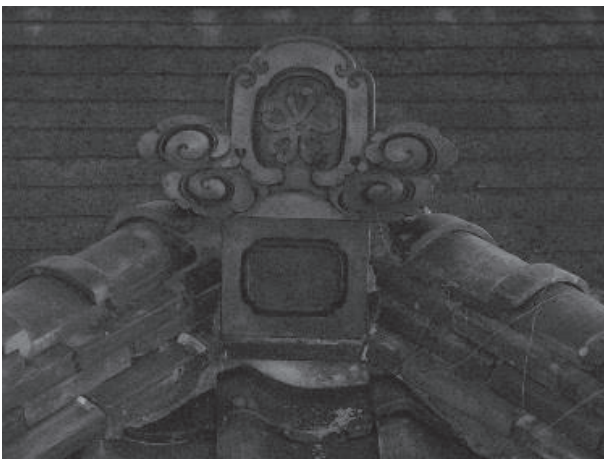
- ・「離れ」棟背面側棧瓦屋根の棟鬼瓦。
米倉及び大日本報徳社諸建物と類似。

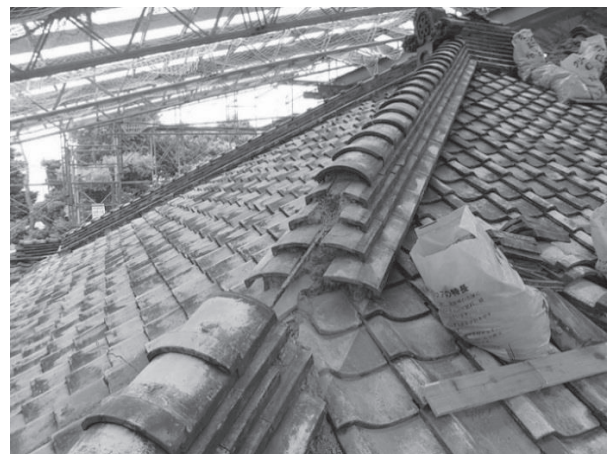
- ・主屋棟隅棟：棟割り調査 既存棟を解体前に一部を解体して、熨斗瓦の組方等を調査。写真中央の葺き土部分に鉄筋が見える。冠瓦の固定用鉄線の端を絡める役目。

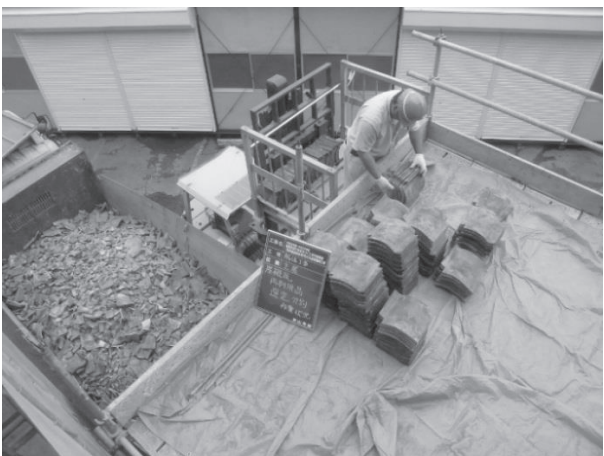
- ・旧態の棧瓦の計測：新しい引掛け棧瓦制作の為の資料とする。この調査で、大日本報徳社大講堂の瓦との類似を確認。

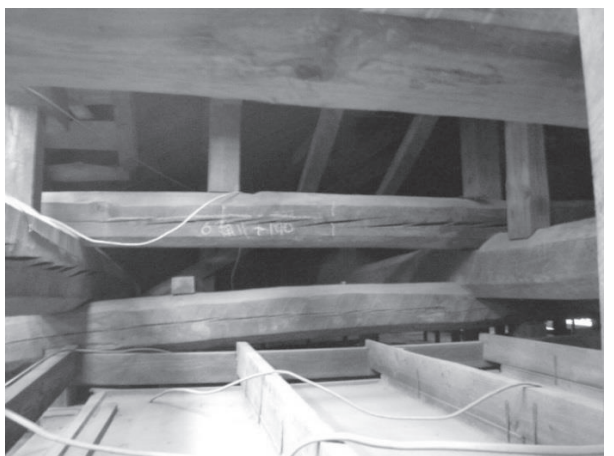
- ・「離れ」2階小屋裏：小屋裏の梁類、軒桁等の構造材の断面規模や工法を調査。軸組頂部の部材を確認する。

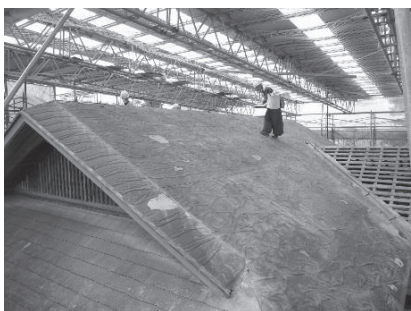
- 「離れ」棟：化粧スレート
葺きの下の防水紙。妻屋根
はスレートが葺かれている。

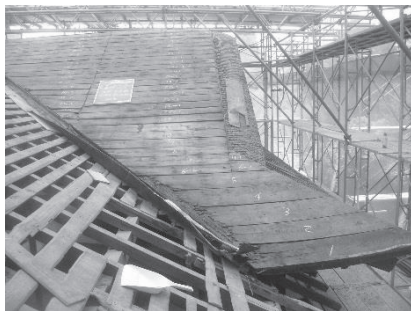
- 同左：防水紙の下の野地板
杉板は機械挽き。左側手前の
野地板は瓦葺き部分

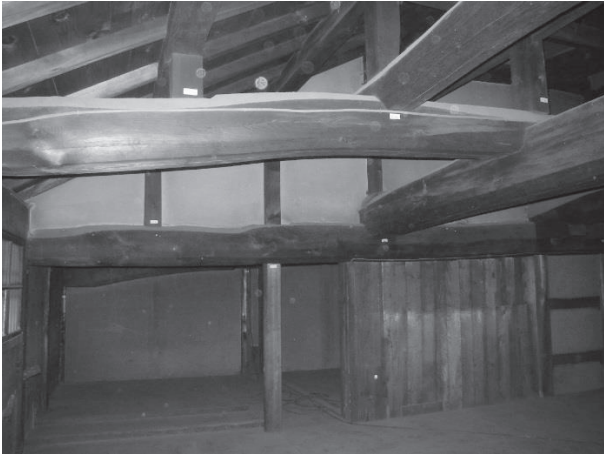
- ・主屋つし2階左側面：つし2階内部に間仕切り壁があるが、用途は不明。床面に1階から荷物を揚げる開口がある。

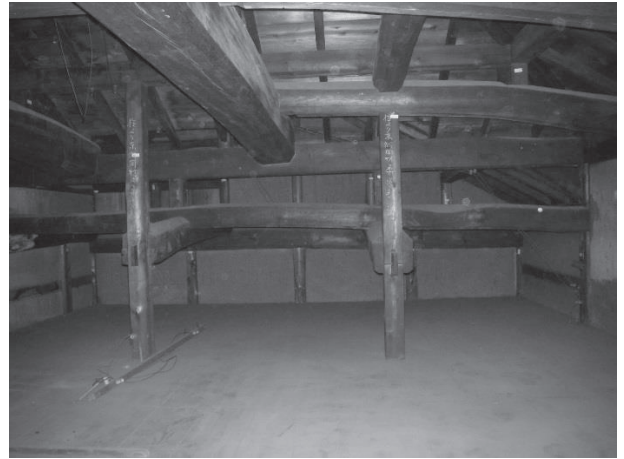
- ・同 左 右側面：写真左上から斜めに中央に向かう梁が架かる平角材が主屋棟左側軒桁。写真中央で奥から延びる梁（最下段）が作業場棟から延べて組まれる小屋梁。

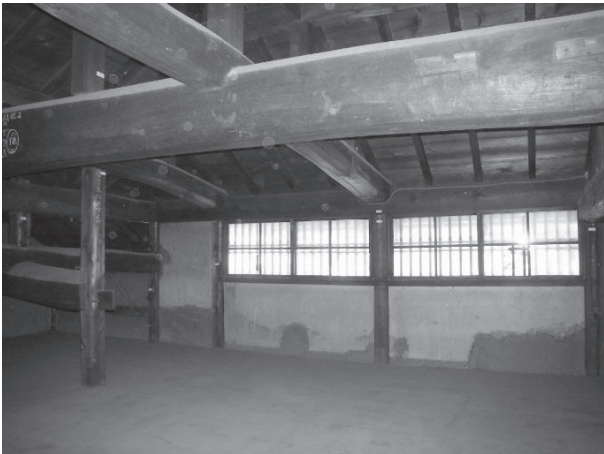
- ・同 上 正面：窓は硝子戸であるが、パテ止めでない事は後補か？この窓を排煙孔に利用

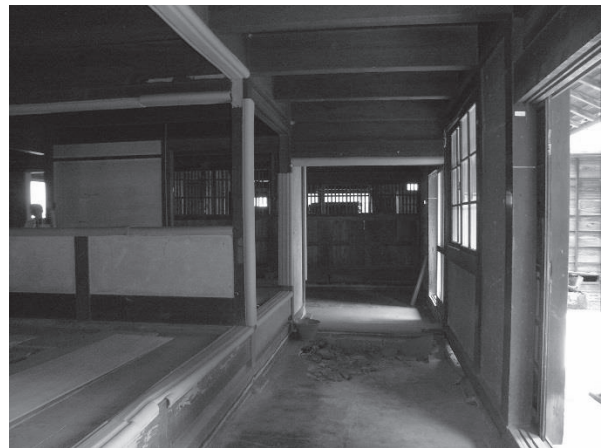
- ・主屋棟みせ土間：土間の奥は作業場棟 左側灰褐色腰壁は帳場

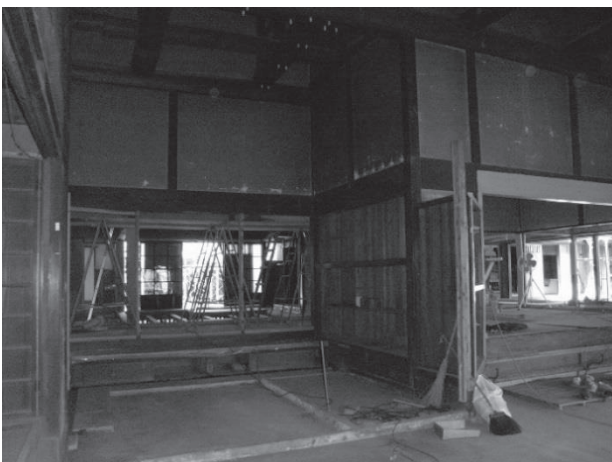
- ・主屋棟背面側中央の奥の旧玄関とひろま：床は土間で、台所から内玄関まで続く。かつては台所との区画が設けられていた。

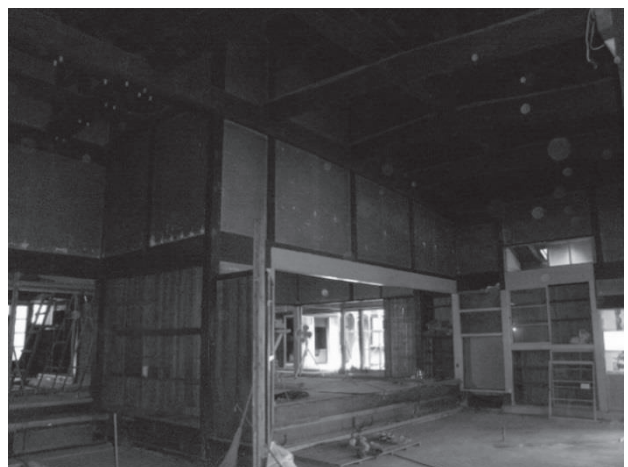
- ・左の写真に続くひろまと土間の台所：この辺りも壁は黄大津。写真左側中央の物入や蠅帳は後補、撤去し、板壁を復原。

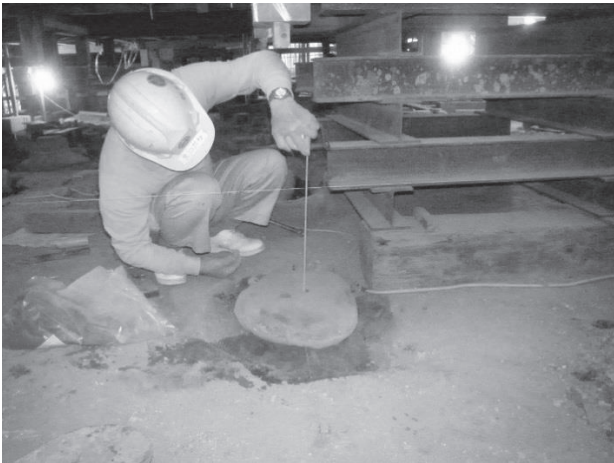
- ・基礎石の設置：解体前の計測値に合わせて基準線から各基礎石天端を決定。

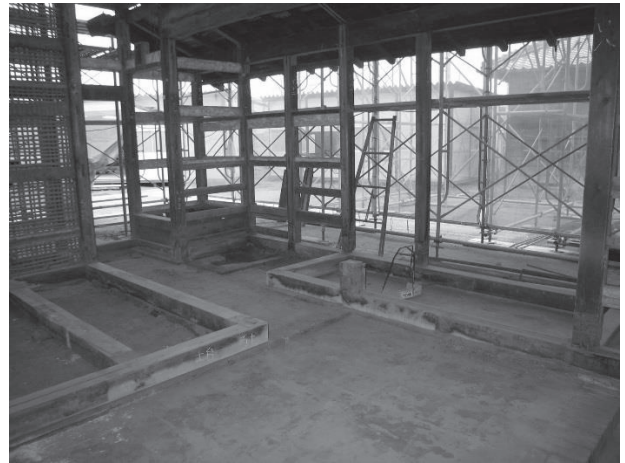
- ・作業場棟内部：床下から出現した土台群。

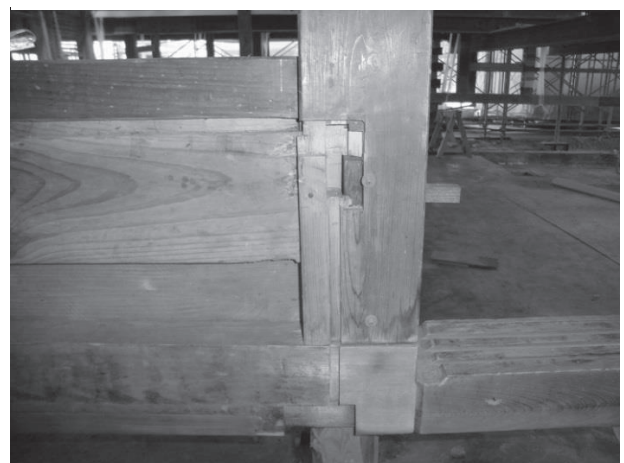
- ・作業場棟左側面（屋内）「ち-10」柱下部：通り土間の踏台の上框、腰板、地覆の仕口。右側横架材は敷居兼用土台。土台隅は溝内の塵出し切り込み。柱突起は上框固定用ダボ。

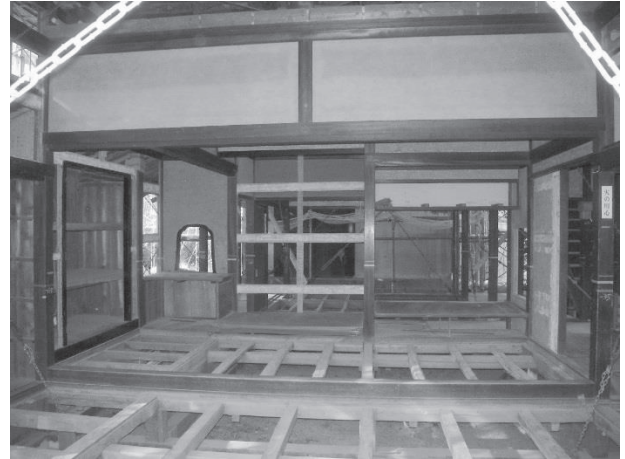
・「離れ」1階座敷背面：座敷背面に上段と床の間
座敷、上段共に室の左端の根太方向が異なる。
上段左側面の黒枠は押入。耐震壁に変更。

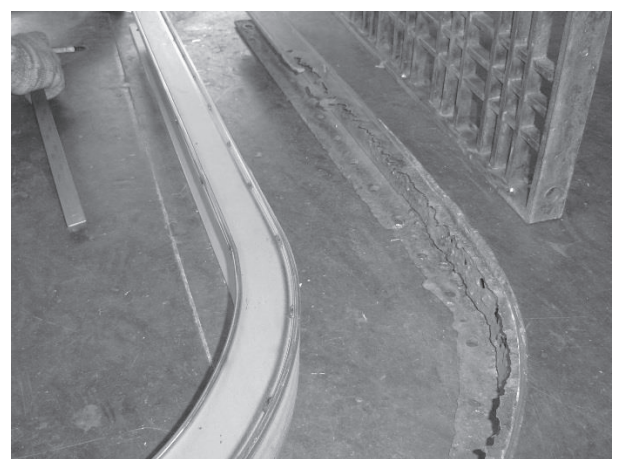
- ・「離れ」2階正面バルコニー手摺：鉄製で錆が進行していた。錆の程度に合わせて復原補修又は新品制作とする。但し、数十年後の品質保証を考慮して、選択する。

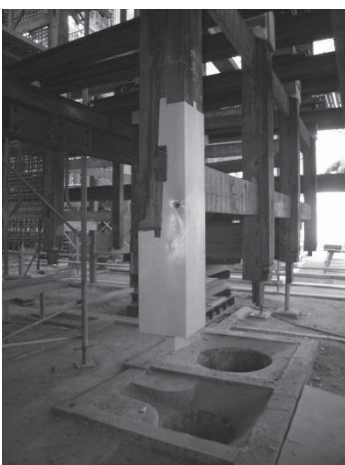
・ 作業場棟右側柱根継ぎ：金輪継ぎ
写真下方の穴等は土間の便所痕跡。

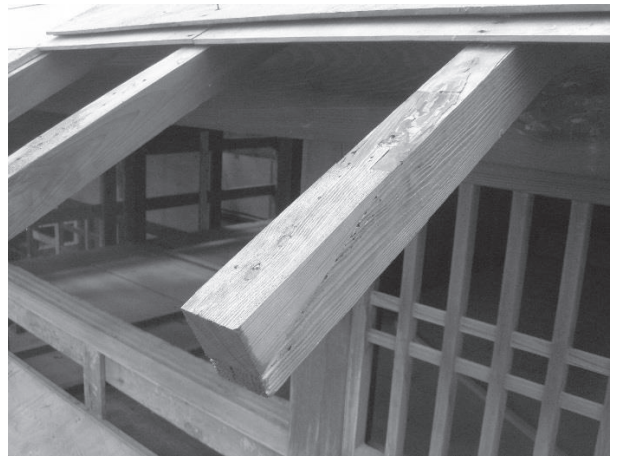
・同 上 : 目違い付き殺ぎ継ぎ
目違いは先端手前で止め、その突き付きが前方への移動を妨げる。

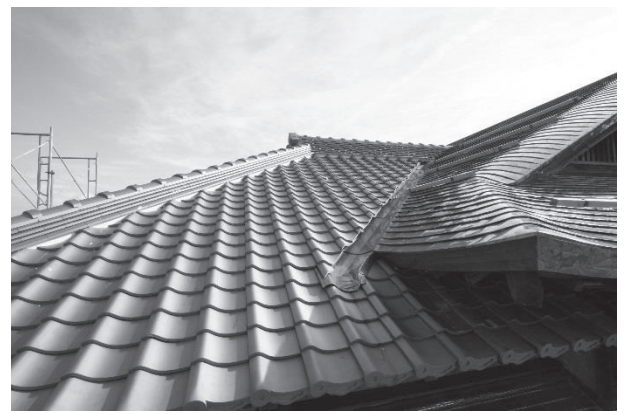
- ・「離れ」棟 2 階：銅板屋根と棧瓦屋根の取合い。谷は銅板で制作。谷は棧瓦の山の部分の処理が工事の良否を決める。

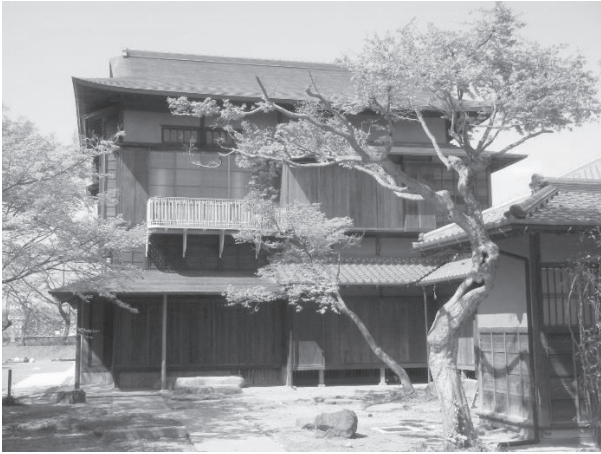
・「離れ」棟正面：2階貴賓室の窓以外は雨戸が建っている状態。屋根は銅板平葺きを桧皮葺きの代用として採用した。

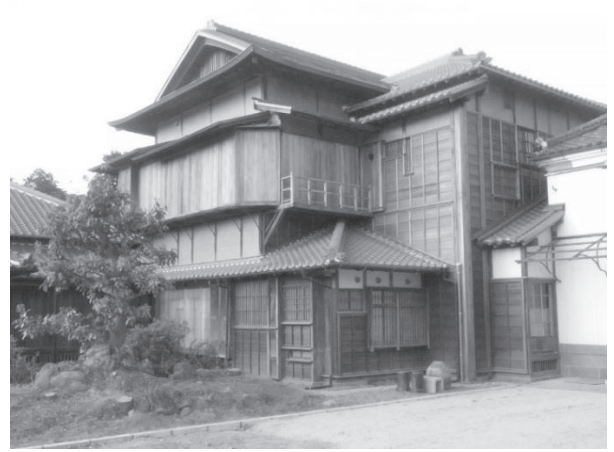
・同 左 右側面と背面：写真右端は西蔵。中央平屋部分は便所。その右の2階建て角は既存隅柱の両側に通し杉柱を抱かせて補強。

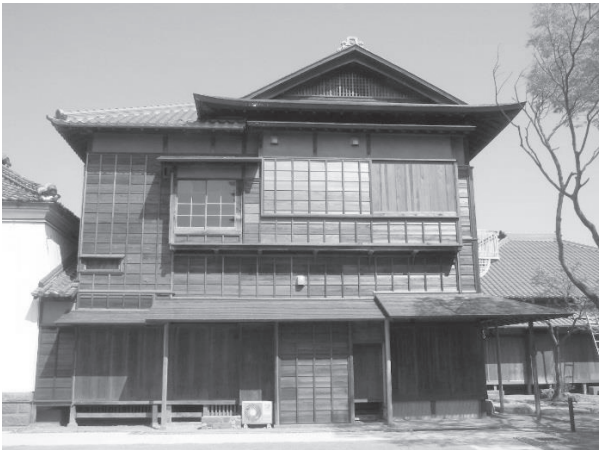
・同 上 左側面：外壁は概ね下見板張り。2階上方の小壁は黒大津壁。左端が西蔵。1、2階の下屋の屋根も銅板平葺きに変更。

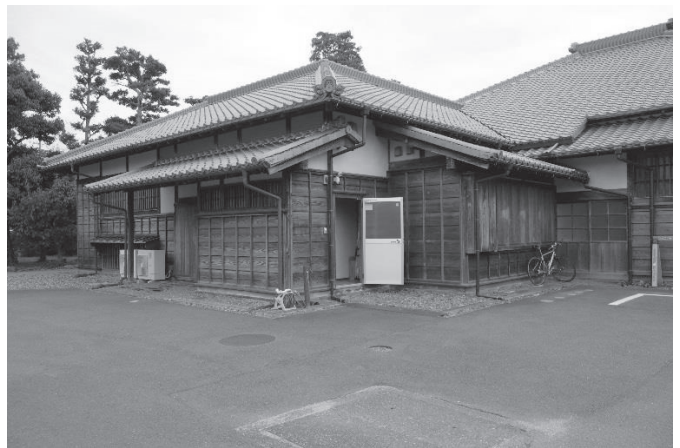
・作業場棟右側面及び背面：右側面地窓を復原。背面肘掛窓を復原。通用口は当初は板引戸であるがアルミサッシュで施錠を考慮。

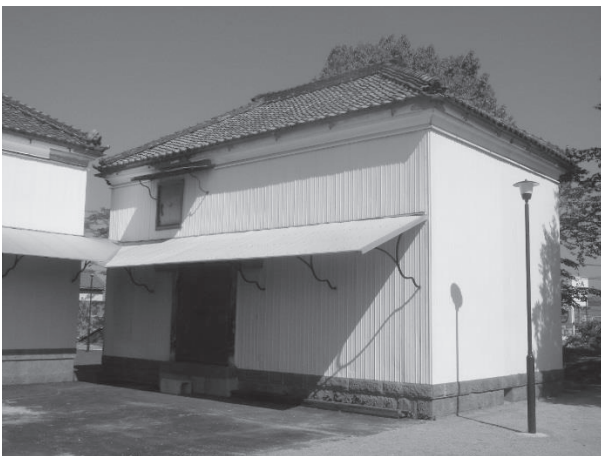
・北 蔵：屋根改修
扉等が鉄扉で近代的建物。鉄扉は土塗り扉より防火性能で劣る。

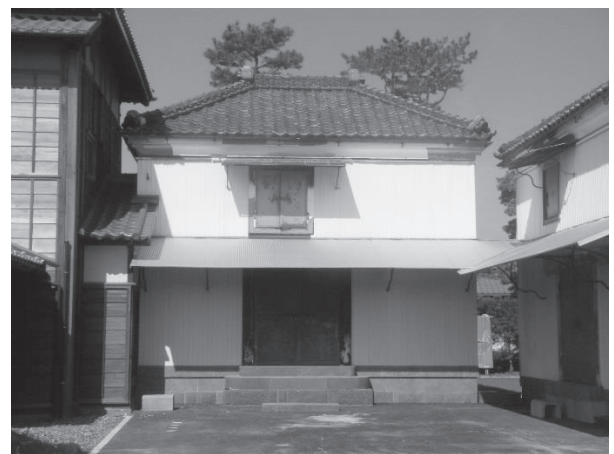
・西 蔵：「離れ」に接続。文庫蔵又は意匠蔵。
西、北蔵共に外壁整備等の簡易修理施工。
後年、屋根瓦のみ修理した、と聞く。

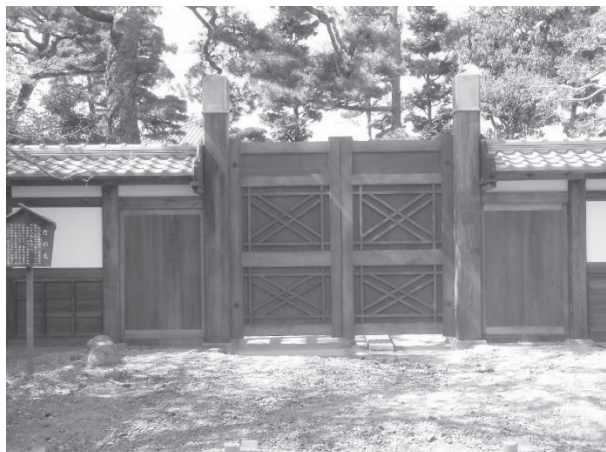
- ・冠木門：旧来の冠木門の木材を新材に取替施工。使用材は全て桧材。写真右の袖が通用木戸。当初の使用石材は掛川産の堆積岩だが、入手不可能と今後の維持を考慮して花崗岩に変更。

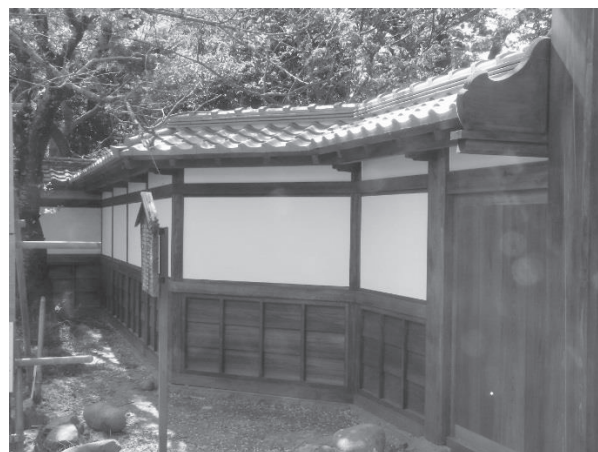
- ・塀：冠木門及び番屋に繋がる敷地正面の塀。棧瓦葺き、木軸、土壁（漆喰仕上げ）下見板張り（腰壁）。簡易修理施工。番屋右の塀は着工以前に損失、新管理門を設置。

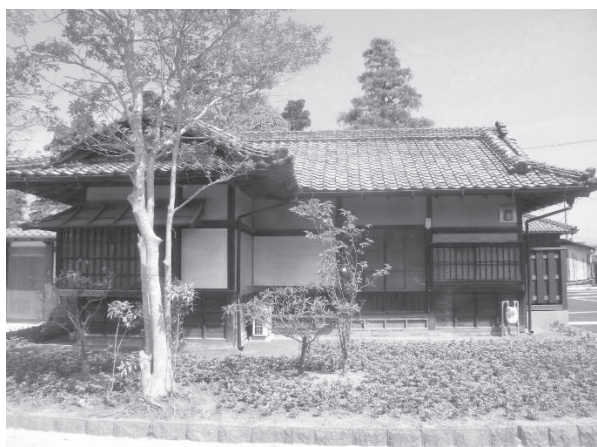
- ・番屋：冠木門右に建つ。簡易修理施工。鍵型平面の平屋建て入母屋造屋根。右側附属下屋撤去。外壁等の後補材撤去。

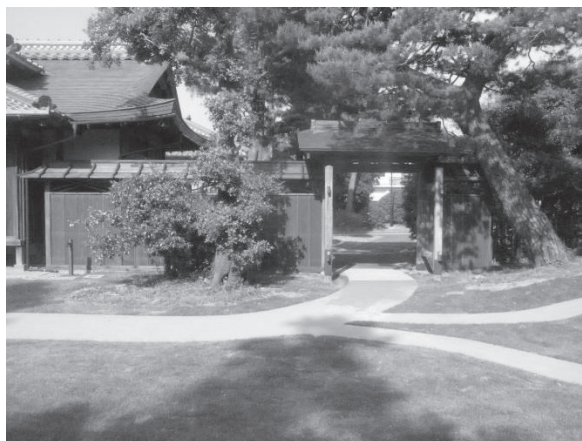
- ・庭門と塀：棟門、銅板葺き、板開き戸付き塀・板屋根、板張り。簡易修理施工。

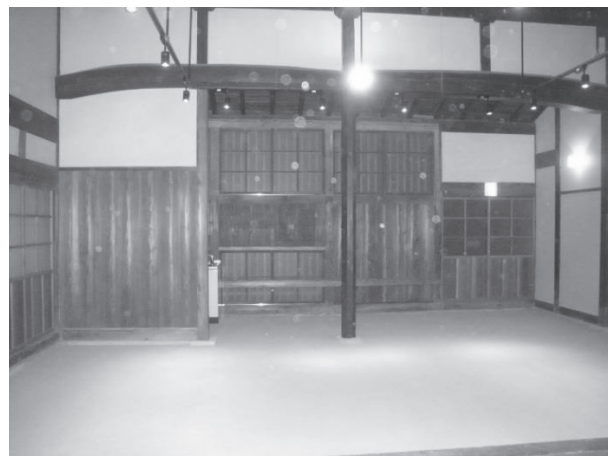
- ・主屋棟台所右側面：左端が復原された4枚引違い戸の勝手口。その右は新設された耐震壁。その右奥の「ち」通りは後補だが、既存に従う

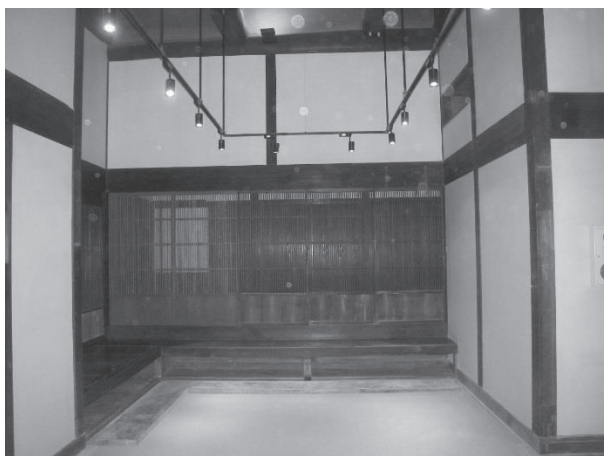
- ・主屋棟復原された内玄関：写真中央の簾戸は新旧が並ぶ。右側壁はひろま正面側押入背中。既存は中央柱がない物入棚だが、柱・壁を復原

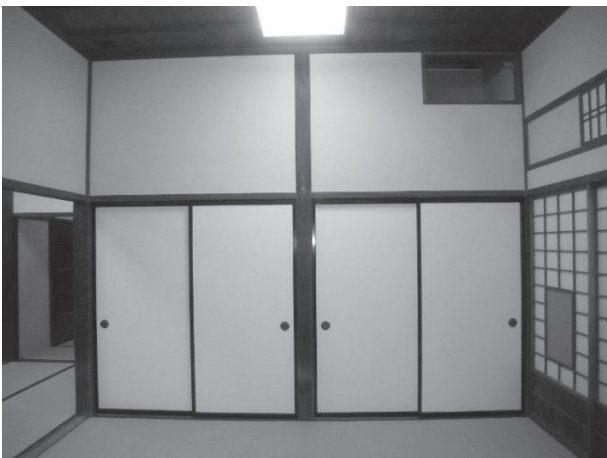
- ・同 左 正面：左端は襖を建てるが、写真では開いている為、内玄関踏込と洋間への通路が見える。正面襖の先は玄関への畳廊下。

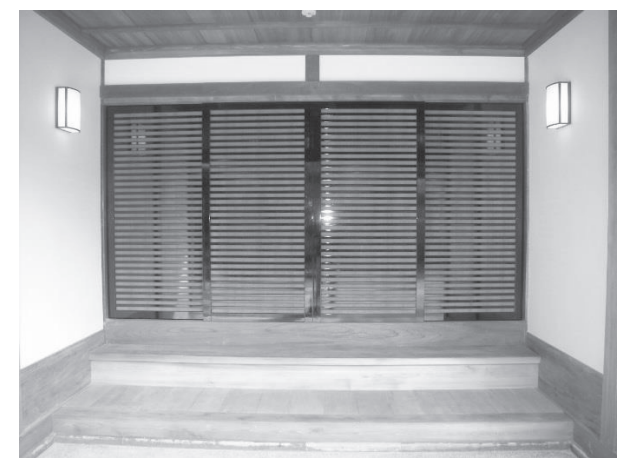
- ・主屋棟下屋式台玄関：復原内容は第4章を参照。

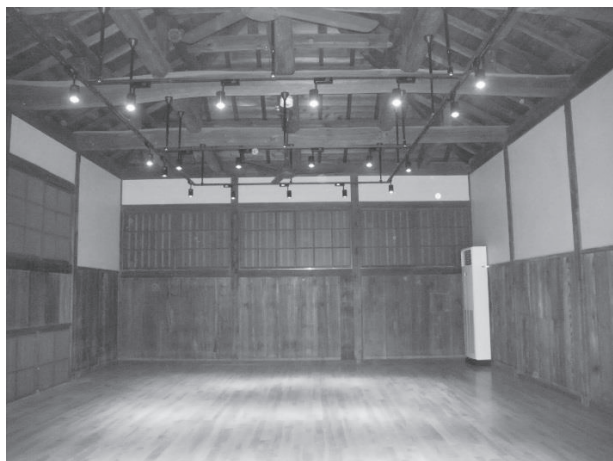
・ギャラリー正面：以前は土間であるが、活用計画で板間に変更。土間は床下に保存。

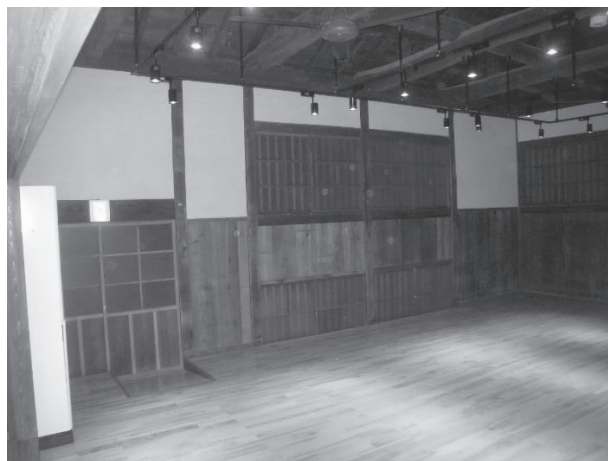
・同 左 右側面：地窓は復原。左端の白い箱は床置き空調機。活用計画に拠る。

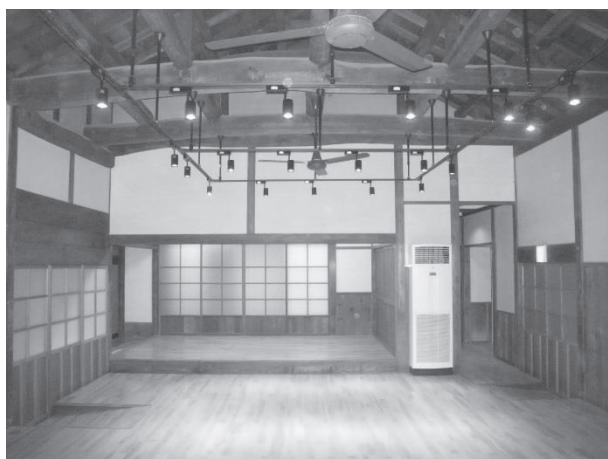
・同 上 背面：写真中央板間は畳敷き 7.5 帖。その奥の硝子戸の向うは化粧室（当初は畳 6 帖間）。右奥は湯沸し、業務用出入口等。

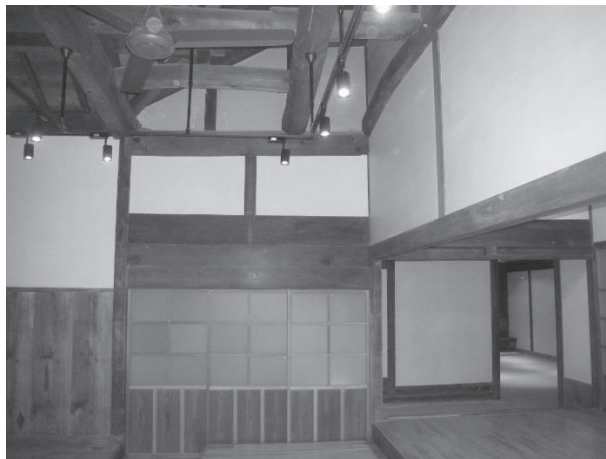
・同 左 左側面：写真中央の硝子戸の向うは通り土間。その右の板間の向うは帳場右側面の耐震壁と内玄関土間。畳間には天井あり。

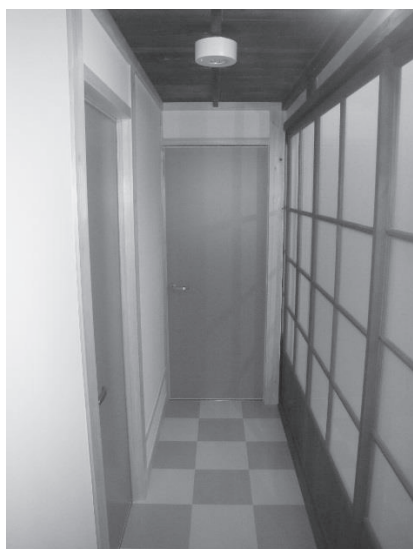
・活用後の畳 6 帖間：化粧室
右の硝子戸の先は畳 7.5 帖間

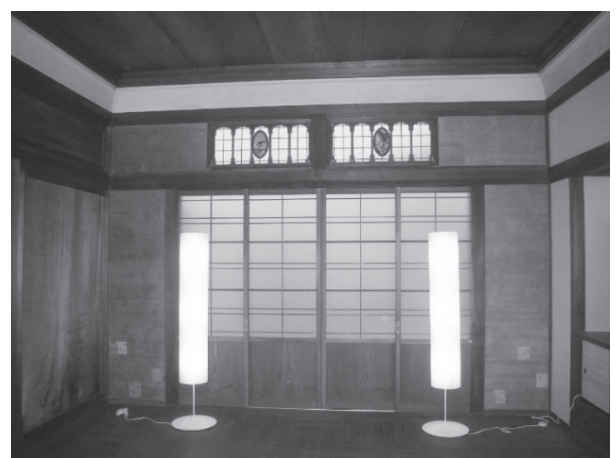
- ・同 左 正面：窓の両脇壁は飾り棚の旧葛布貼り。旧葛布は日焼けだが、絵がある為再利用。
