# 神在藤瀬家住宅(2)

福岡県前原市旧藤瀬家住宅の移築復原工事の報告

前原市文化財調査報告書

2006

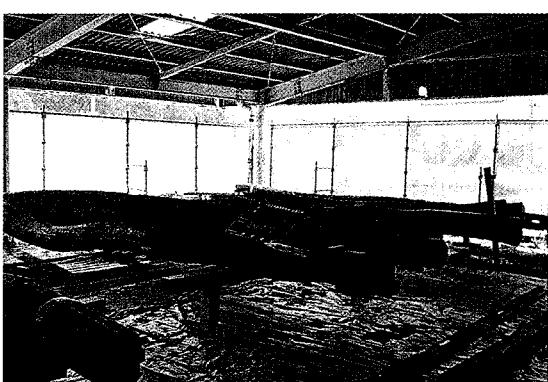
梁材の現状

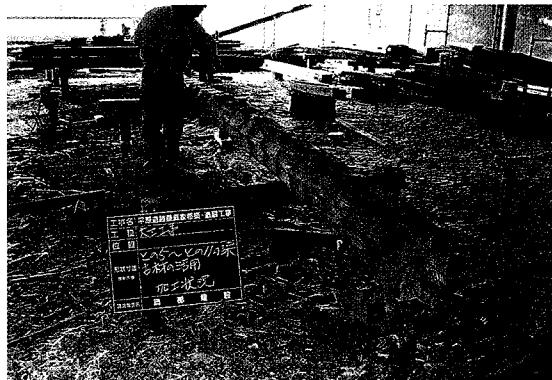
「ト」通りの梁は、江戸末期時と思われる材を転用し、枘を加工する

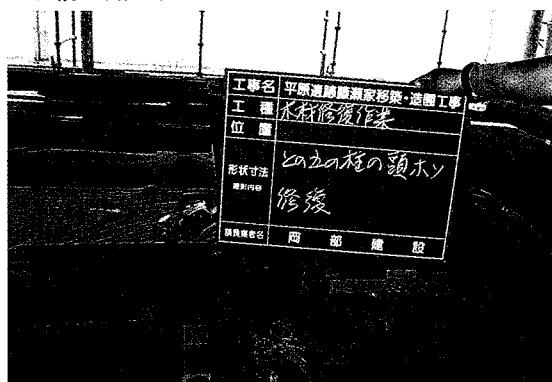
「ト5」柱 頭枘を修復

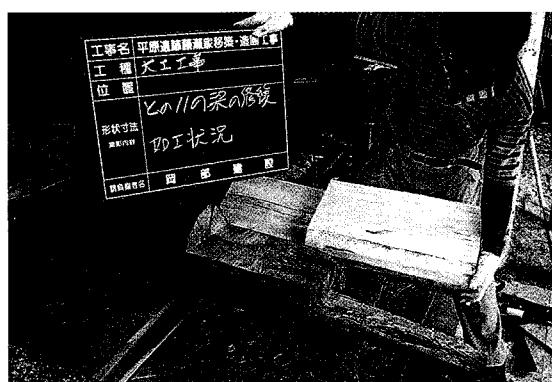
「ト11」 梁端部の修復作業中

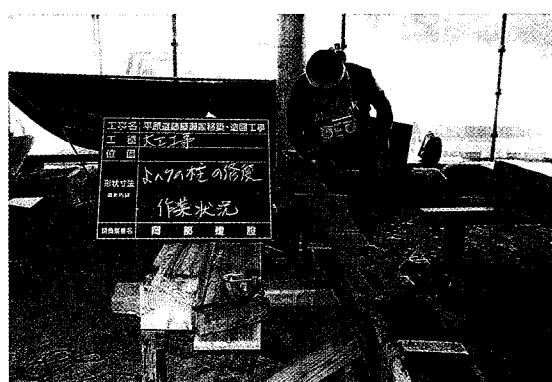
「ヨ7」 柱表面の修復作業中

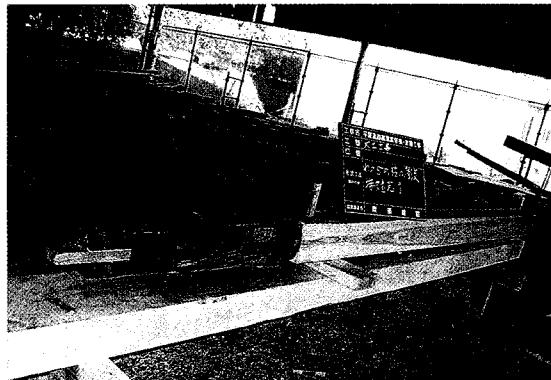
「ワ5」 柱 東より下を新材で修理

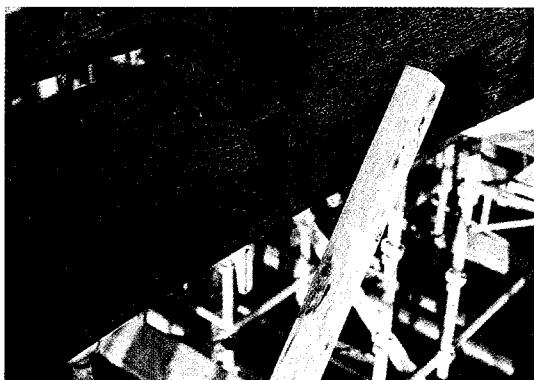
「ル11」登り梁跡
