蓮ヶ池横穴群

保存整備事業概報 V

(横穴保存工事)
(修景工事)

宮崎市教育委員会

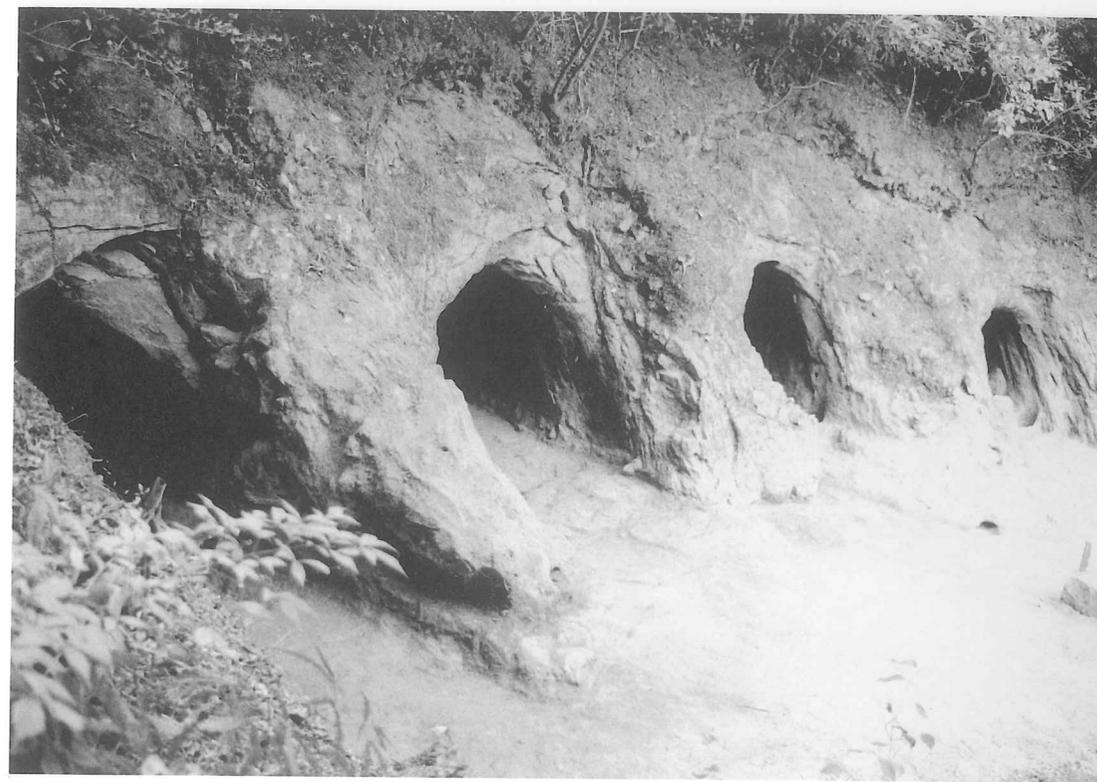
图版5 36号~39号横穴全景

36～39号横穴は、比較的内部的構造はしっかりしており、それぞれの横穴の羨道部に崩落が進んでいる。また、横穴掘り込み口となる前面傾斜壁岩層面に共通の風化による劣化現象が見受けられるため、羨道部の復元と岩層面補強工事を実施している。また、玄室内部壁には整然と調整痕が残っており、これらを保護するためにイソシアネート系樹脂（サンコールSK-40）と、溶剤（サンコールシンナー）の混合液を側壁に含浸し、岩層の硬化を図った。なお、羨門口閉塞について従来採用していた石積み閉塞手法に新たに開閉可能なレプリカ閉塞を取り入れている。工法及び作業手順については、25、26号横穴とほぼ同様のことを行っている。

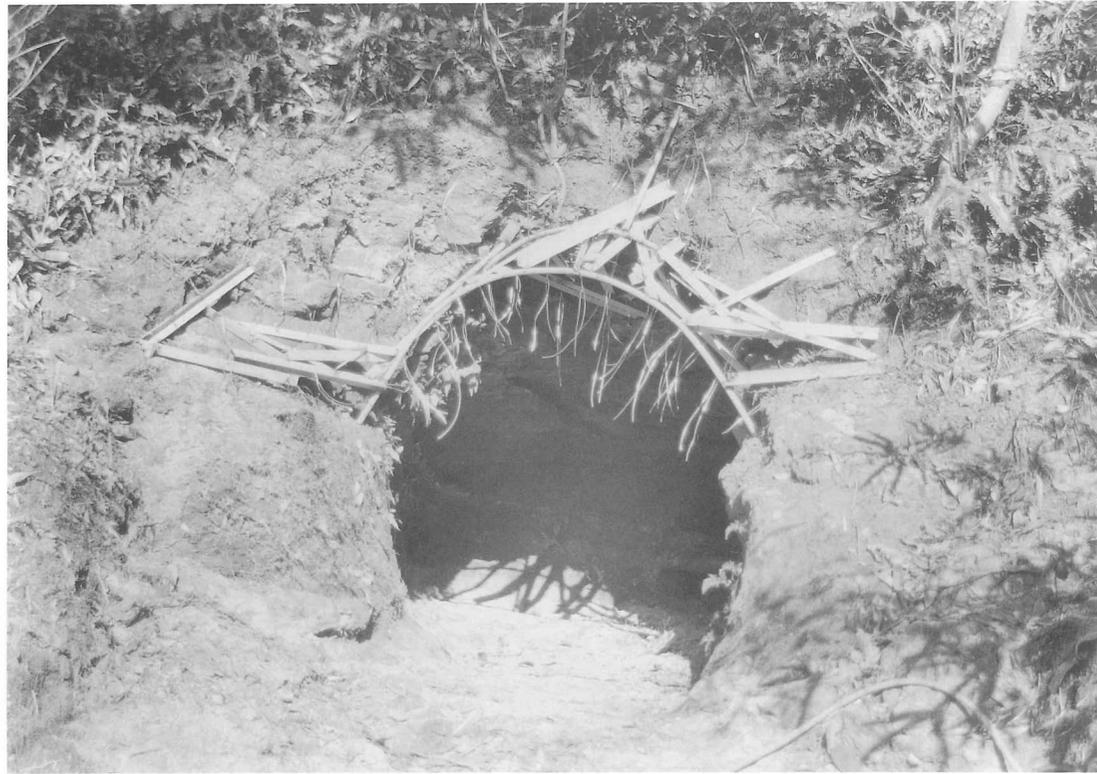
図版15 14号横穴「ステンレスによる羨道部骨組状況」

- ①羨道壁面及び全面壁にステンレス丸棒による支柱打ち込み。
- ②ステンレス丸棒にステンレスフラットバー、ステンレスL型を溶接した骨組みとなる枠組みを行う。
- ③ステンレス骨組みに、金網固定用針金を取り付ける。
- ④復元、及び補強に合った厚さにウレタン吹き付けを行う。
- ⑤ウレタンを被覆するため、FRP（ポリライト、シリカパウダー刷毛塗り、ガラスクロスを貼り、3層にする）を貼り付ける。
- ⑥ステンレス金網取り付け（1.2mm、8mmメッシュの金網を針金、又はステンレスビスにて固定）

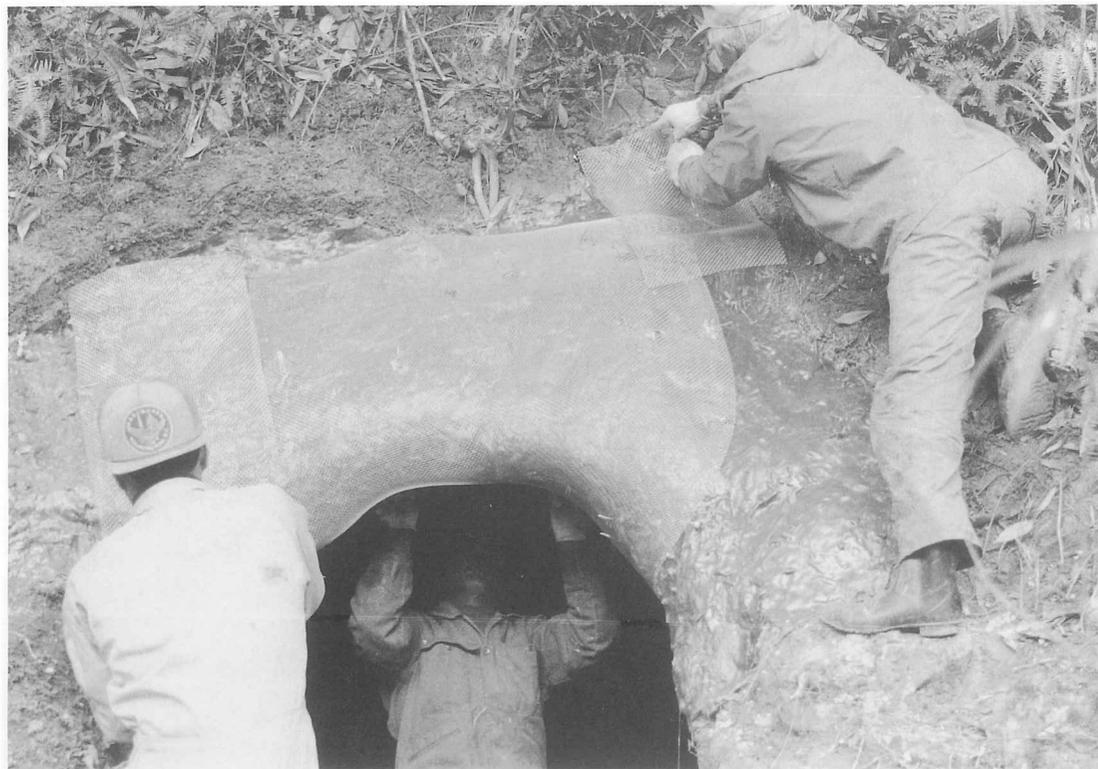
図版16 14号横穴「発泡ウレタン被覆FRP貼り付け後のステンレス金網取付け」

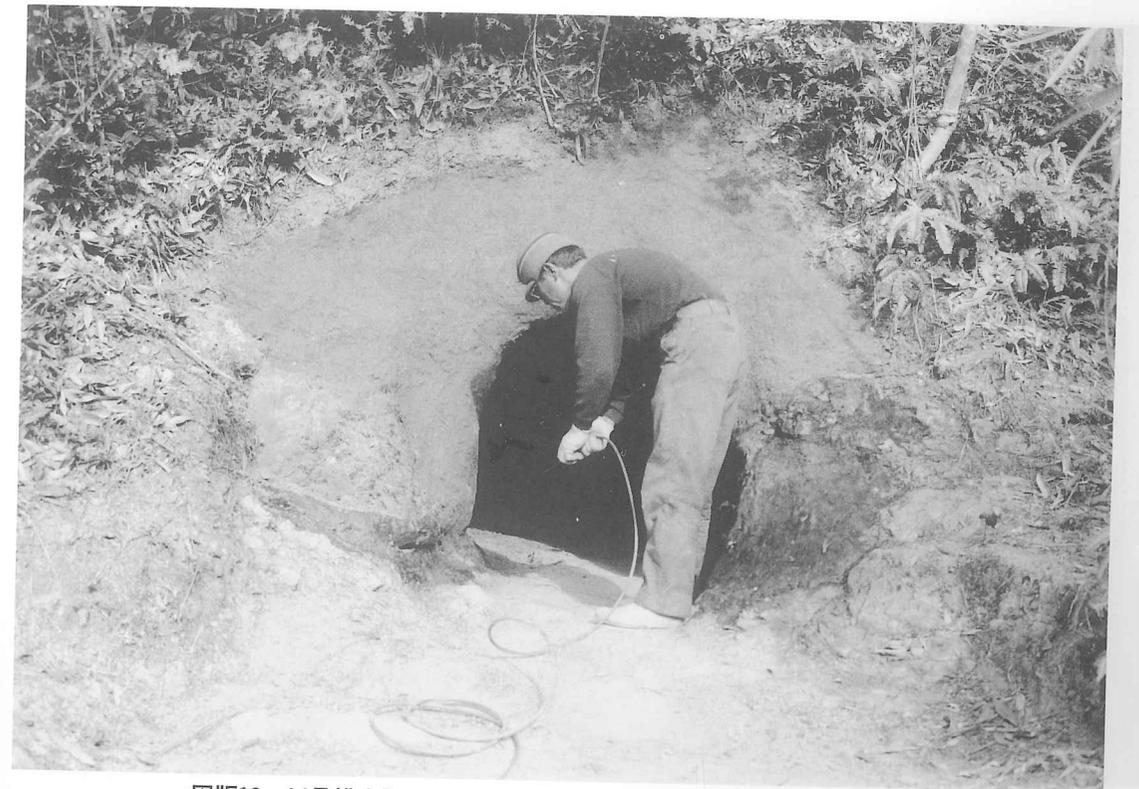
図版18 14号横穴「サイト擬土による仕上げ後の玄室部サンコール含浸」

⑧サイト擬土貼り付け（サイトFX主剤とサイトFX硬化剤を2：1の割合に、ガラスチップと乾燥土とを攪拌した擬土をエポキシ擬土の上に貼り付けて表面仕上げを行う。）

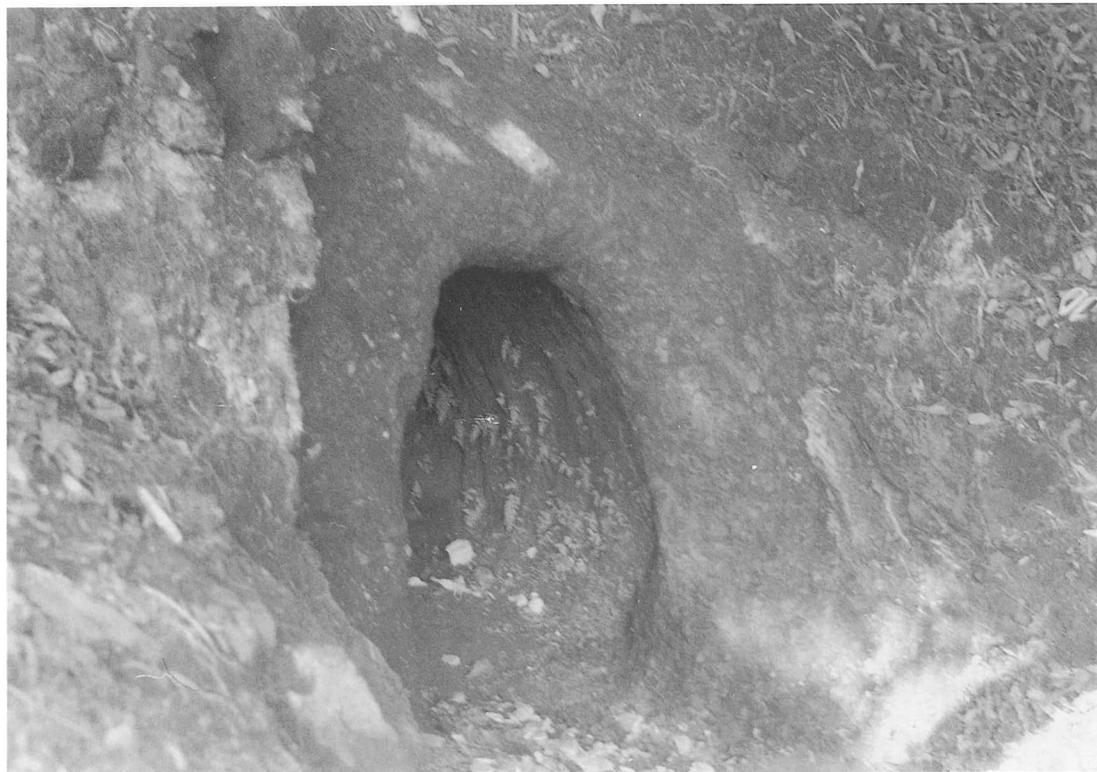
図版19 25号横穴「エポキシ擬土押圧貼り付け」

- ①24号横穴のみ、玄室内部から羨道部に土のう袋を積み上げ、完全埋砂状態にする。
- ②ステンレス丸棒で、羨門口アーチアングルを作り、ステンレスアングルにステンレス丸棒、ステンレスフラットバー、ステンレスL型をからめながら枠組みを土のう積み表面にて固定する。
- ③25、26号は、羨道部側壁にドリルで穴をあけた後、ステンレス丸棒の支柱を打ち込み、支柱をアラルダイト擬土（エポキシ系樹脂）で固定する。
- ④ステンレス丸棒によるアーチアングルを支柱に溶接固定したのち、数箇所にて打ち込まれた支柱にステンレス丸棒、ステンレスフラットバー、ステンレスL型をからめながら、枠組みと骨組みを行う。
- ⑤骨組みに、ウレタンの厚みに応じた長さを持つ針金を取り付ける。
- ⑥復元寸法にあった厚みに、硬質発泡ウレタンを吹き付ける。
- ⑦発泡ウレタン硬化後、復元に合った表面整形を行う。
- ⑧発泡ウレタンを被覆するため、FRPを貼る。（ポリライトFS-112Uを刷毛塗りし、その上にガラスクロスを貼る作業を繰り返し行い3層にする。）
- ⑨FRPの上にステンレス金網を取り付ける。（1.2mm、8mmメッシュの金網を骨組みから出していた針金で固定し、さらにステンレスビスにて完全固定を行う。）
- ⑩FRPと金網との空間を埋めるように、エポキシ擬土（エポキシ系樹脂-アラルダイトGY1252と硬化剤-ハードナーHY837を5：2の割合にガラスチップと乾燥土を攪拌したもの）を押圧貼り付けを行う。
- ⑪通水、通気性に富んだサイト擬土（サイトFX主剤とサイトFX硬化剤を2：1の割合にガラスチップと乾燥土とを攪拌したもの）による表面調整と仕上げを行う。

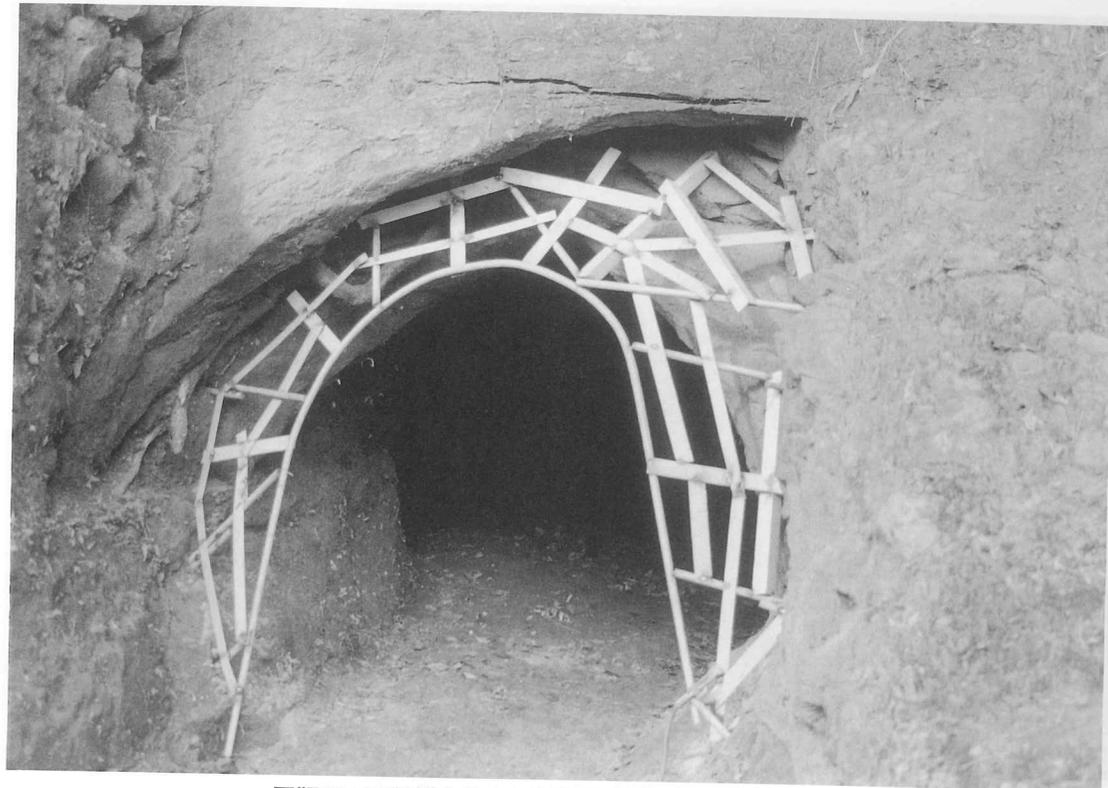
図版21 36号横穴「ステンレスによる羨道部骨組状況」

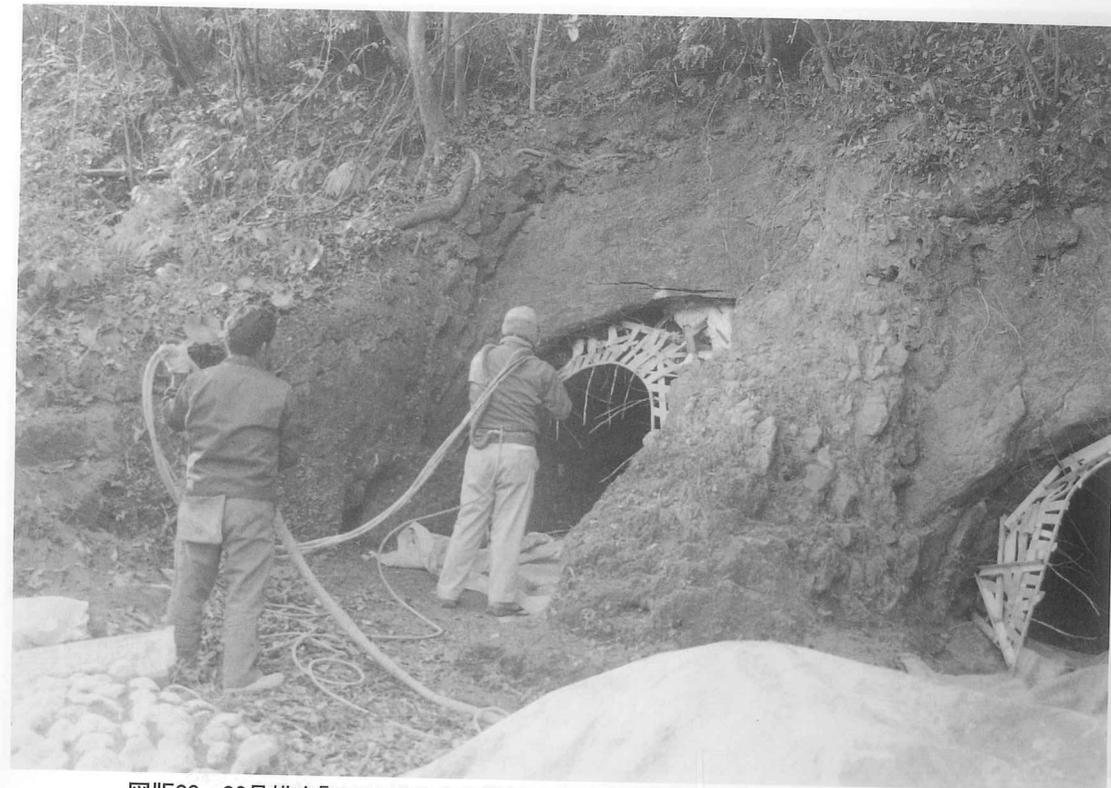
図版22 36号横穴「ステンレスによる羨道部骨組後の発泡ウレタン吹き付け状況」

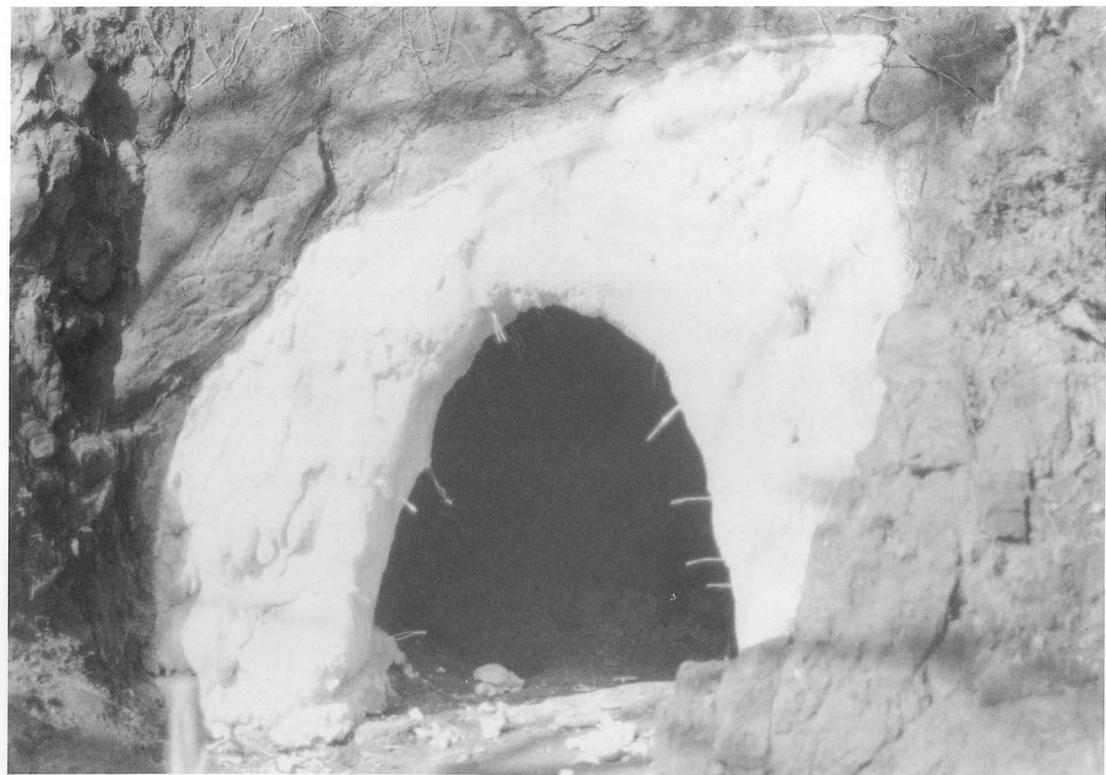
図版23 36号横穴「発泡ウレタン吹き付け」

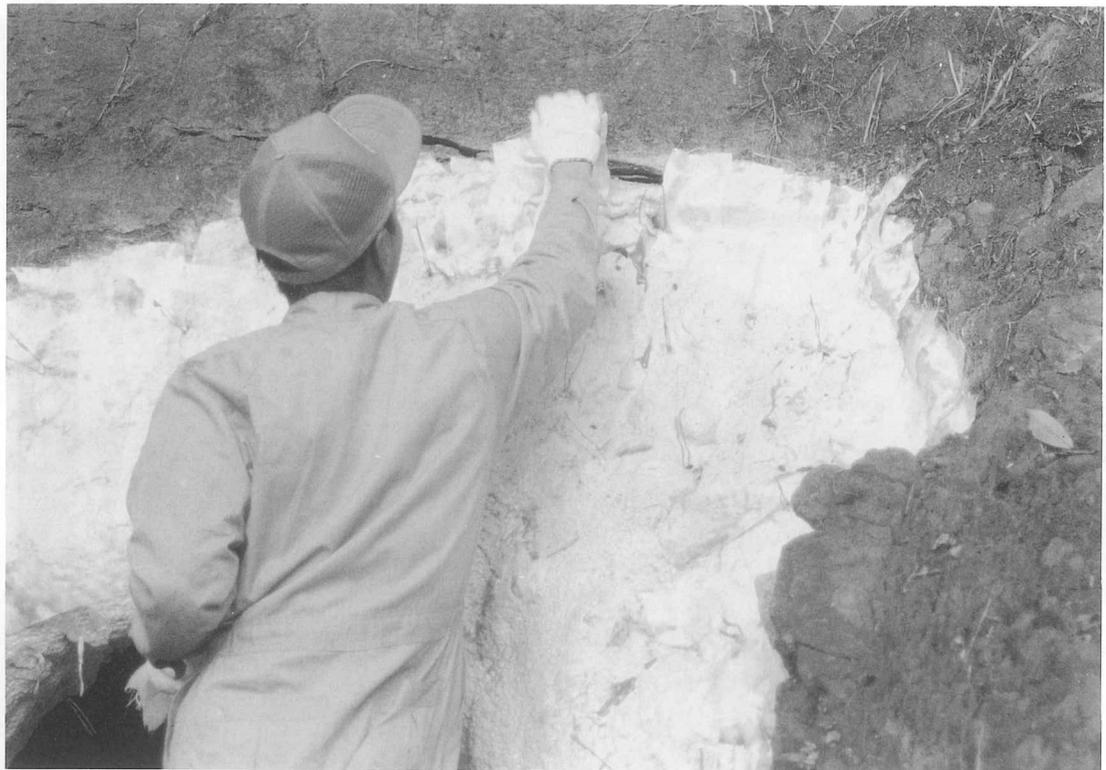
図版24 36号横穴「発泡ウレタン被覆FRP貼り付け状況」

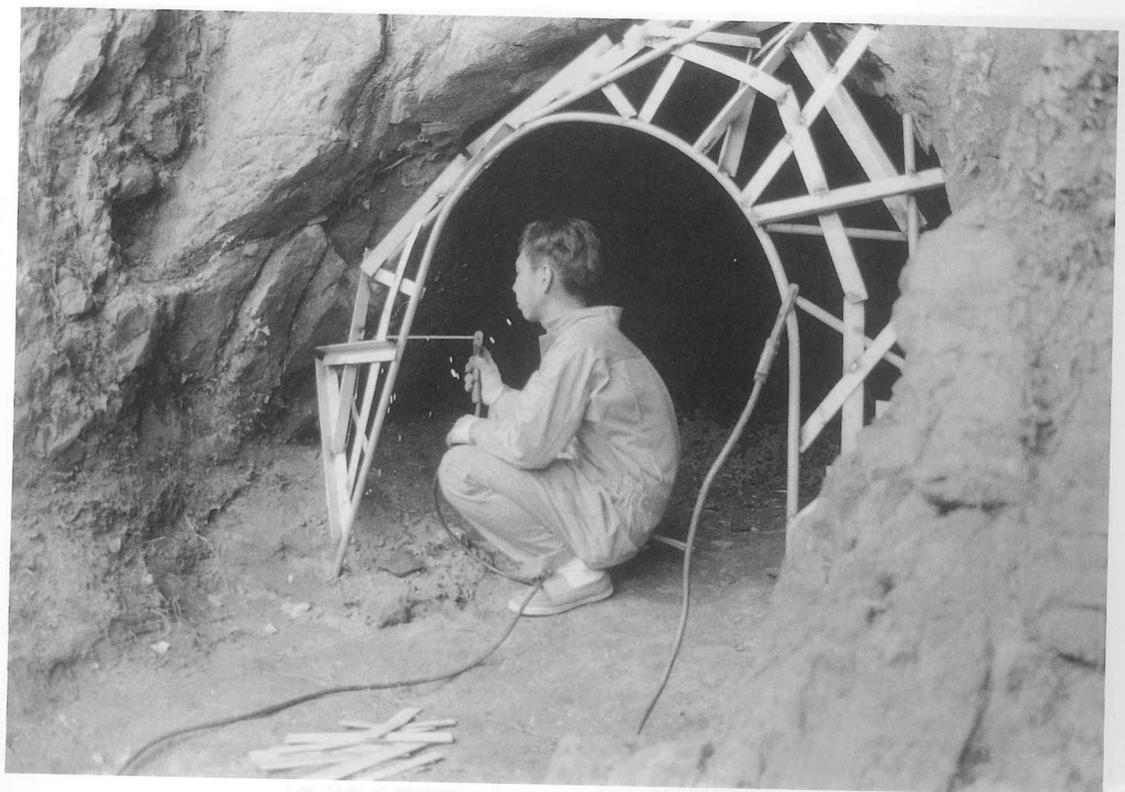
図版26 37号横穴「ステンレスによる羨道部骨組状況」

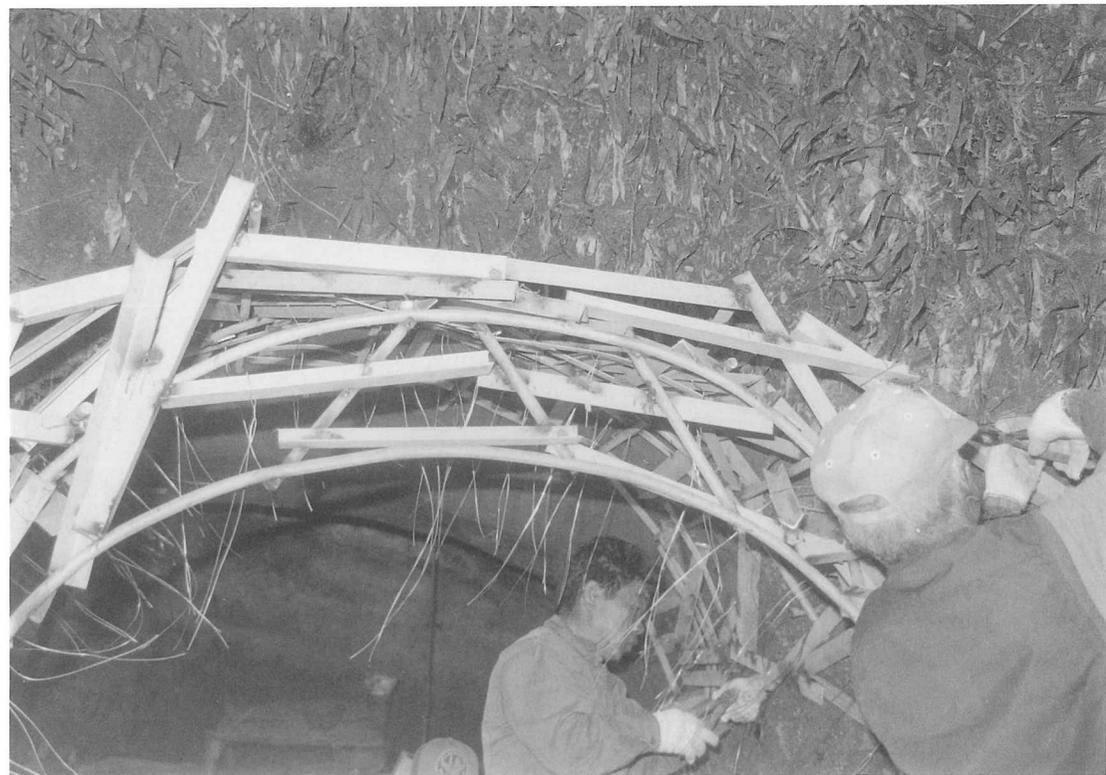
図版31 53号横穴「ステンレスによる羨道部骨組状況」

53号横穴は比較的保存状態の良い横穴であるが、羨道部の一部、及び羨道から玄室にいたる左側天井部に崩落が見受けられることや、玄室天井部に一塊の崩落、側壁に後世の掘り込みがあることから、これらの修復を行っている。修復はステンレス丸棒による支柱打ち込みの後、ステンレス丸棒、ステンレスフラットバー、ステンレスL型により骨組みをし、ウレタン吹き付け、表面調整後、FRP貼り付け、ステンレス金網取り付けをし、エポキシ擬土で仕上げている。また、羨道部天井及び、前面傾斜岩層面に風化による劣化が見受けられるため、25、26号に用いた保存処理を同様手法によって行っている。なお、この横穴は前庭部を良く残しており、前庭部を自然の状態で保護するため、前庭部岩面にサンコールを含浸させ、その後にステンレス金網を貼り付け、エポキシ擬土を押圧貼付けを行い、上部に薄く表土を乗せて仕上げている。

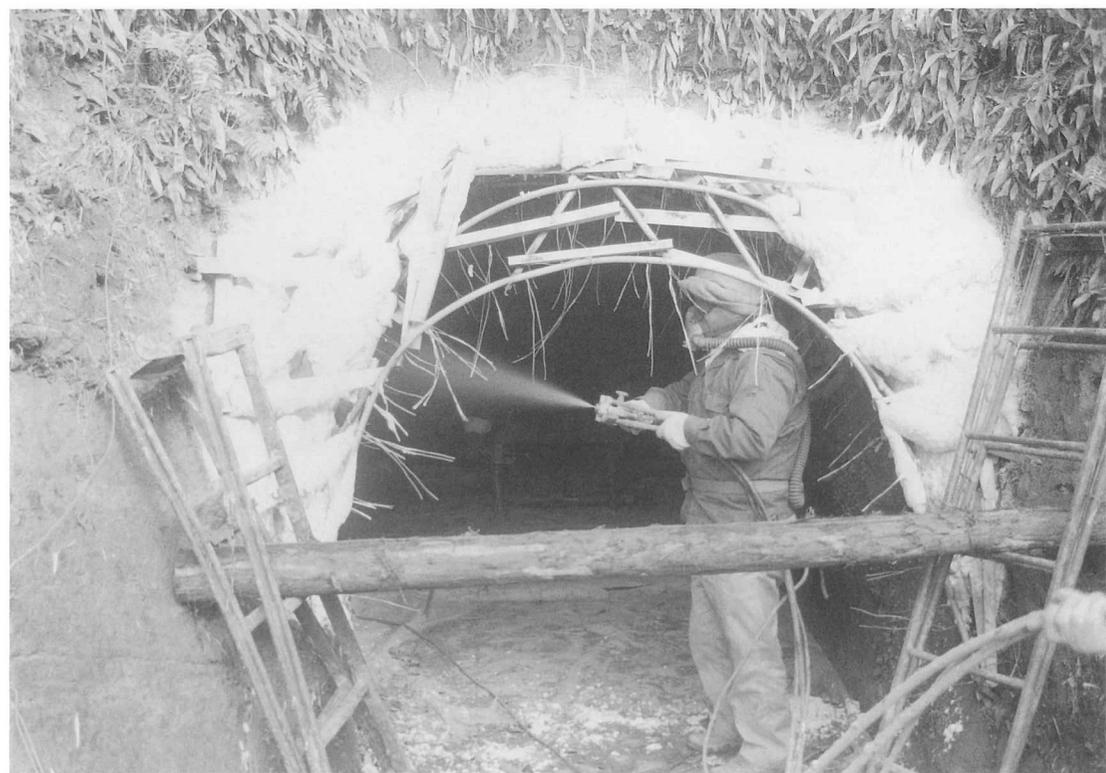
図版32 53号横穴「ステンレスによる羨道部骨組後の発泡ウレタン吹き付け状況」

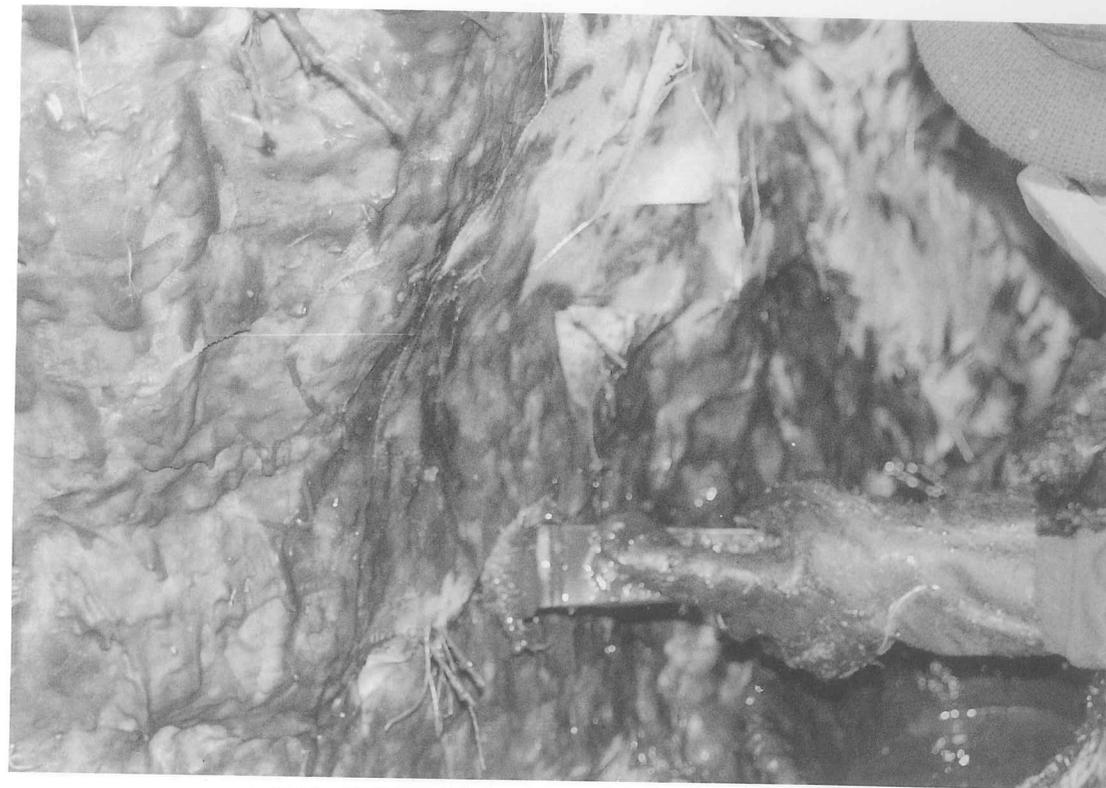
図版33 53号横穴「発泡ウレタン被覆FRP貼り付け状況」

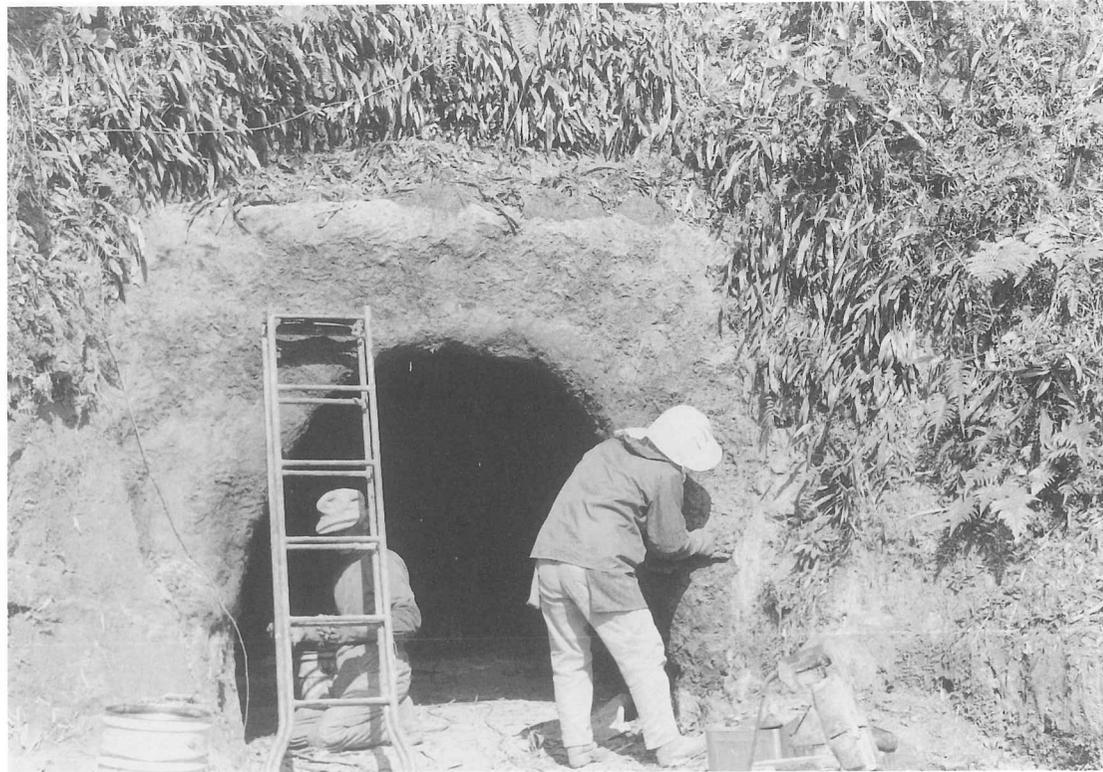
図版35 53号横穴「エポキシ擬土押圧貼り付け」
