# 蓮ヶ池横穴群

保存整備事業概報 VI

( 横穴保存工事 )  
( 修景工事 )

宮崎市教育委員会

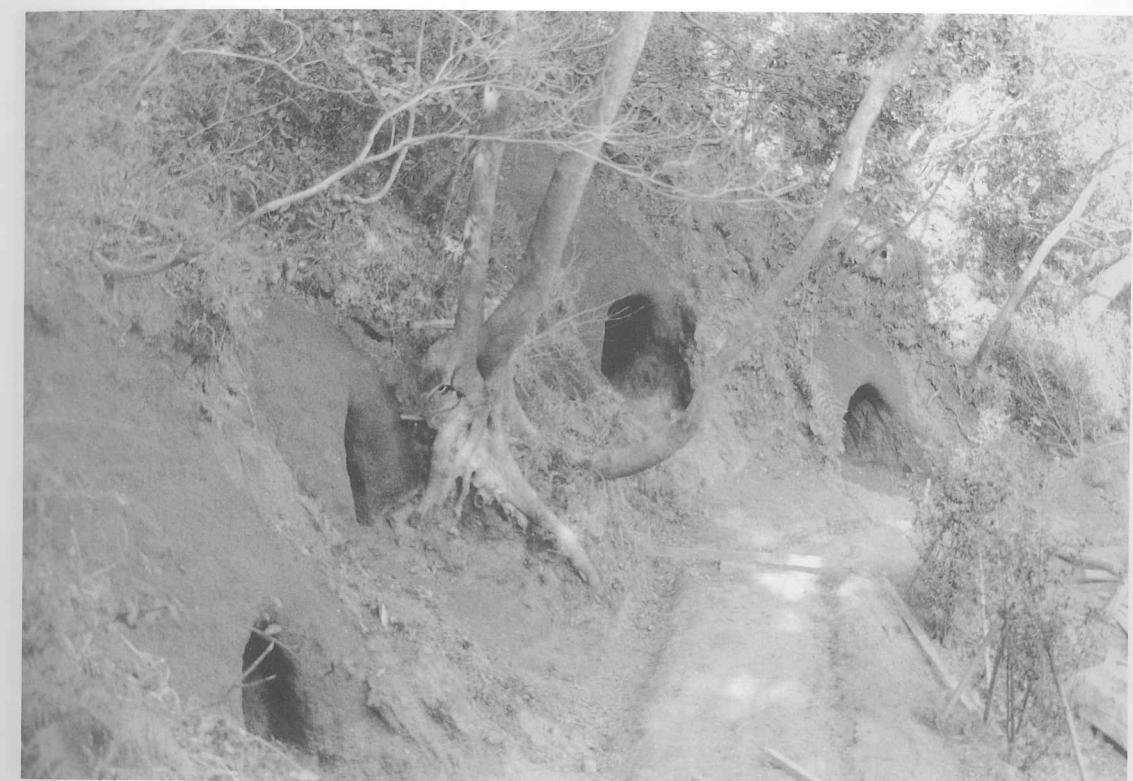
図版48 35号横穴「保存工事完成」

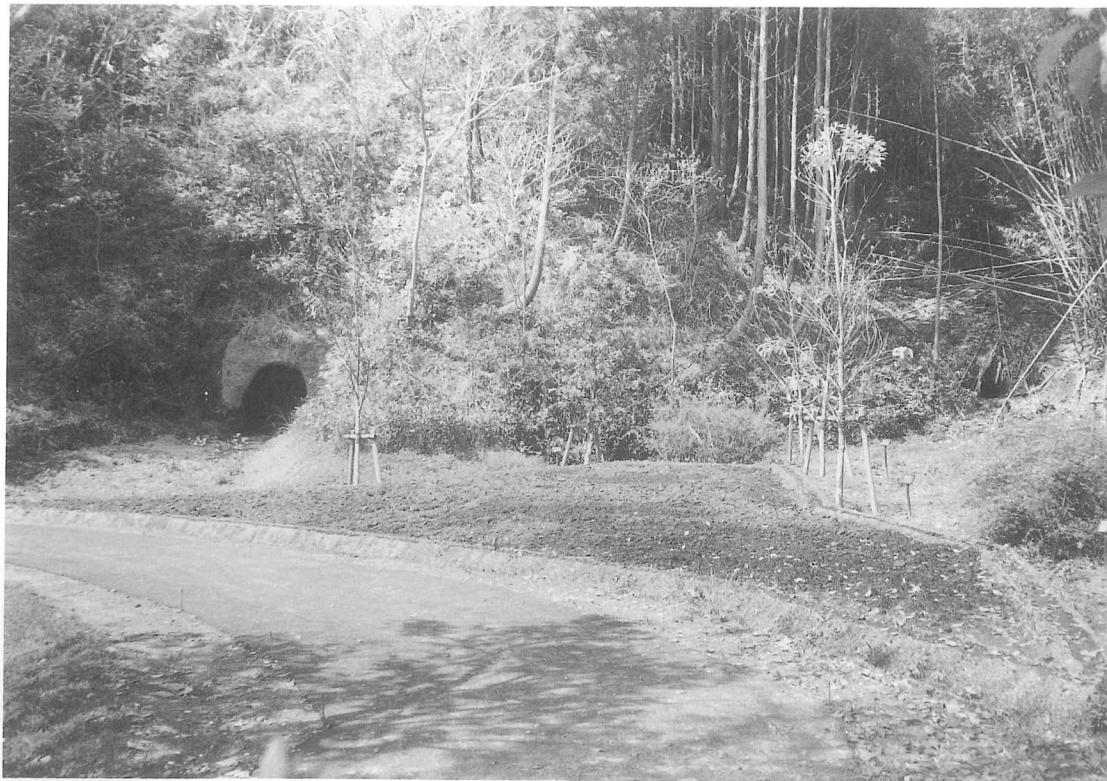
図版50 29、30、35、31号横穴「保存工事完成全景」
