史 跡
蓮ヶ池横穴群

保存環境整備事業報告書

1993

宮崎市教育委員会

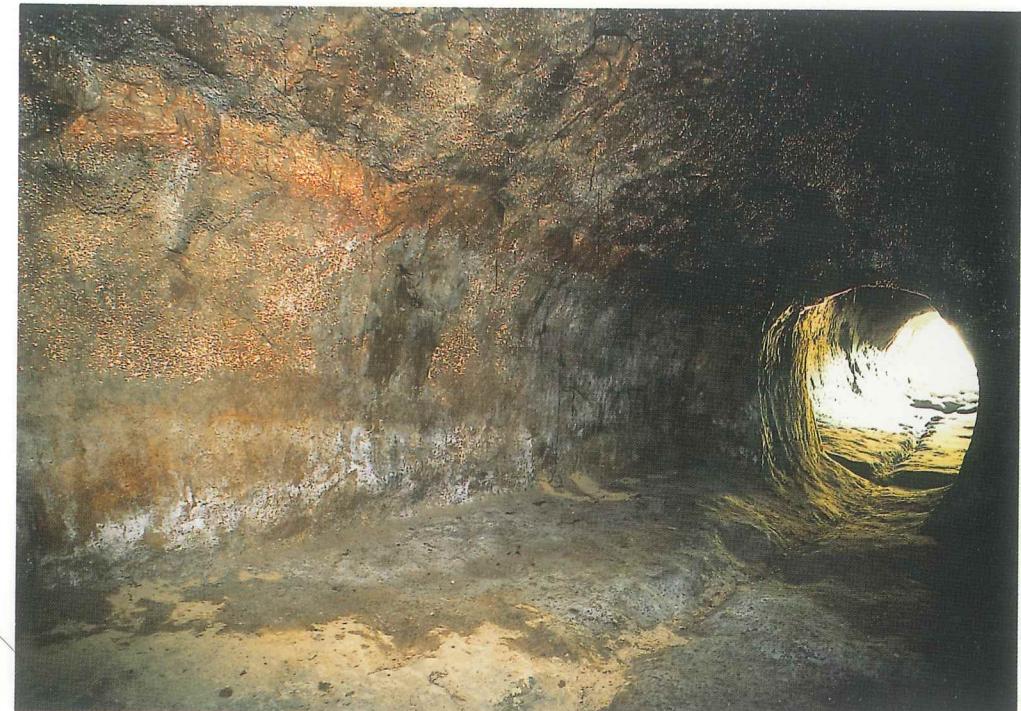
12号横穴 内部構造

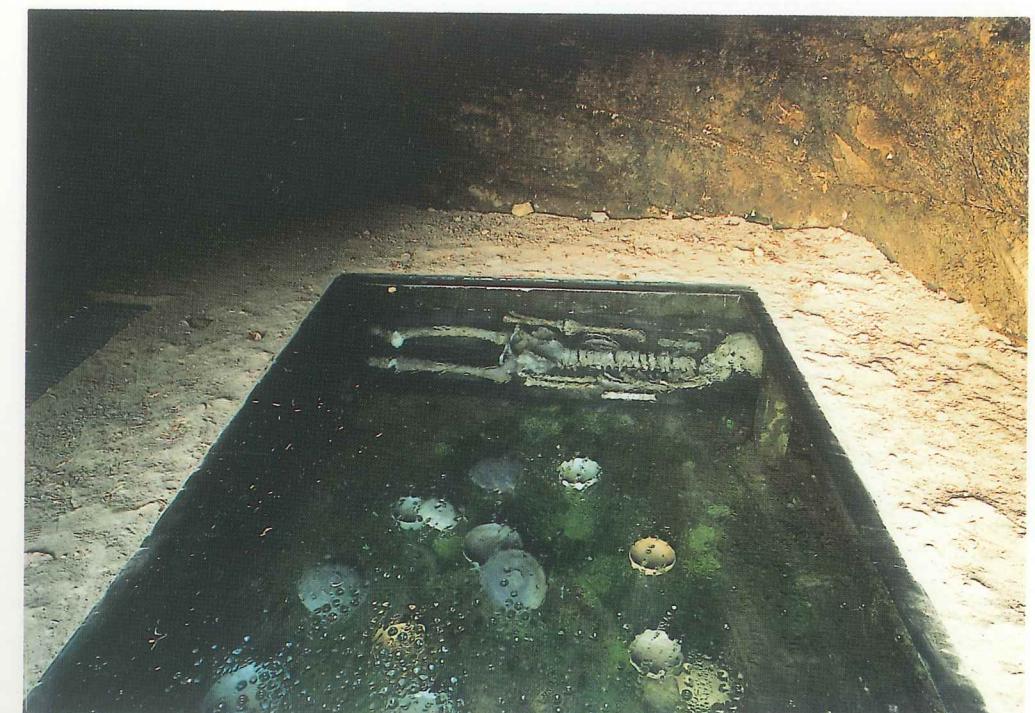
13号横穴 復元状況

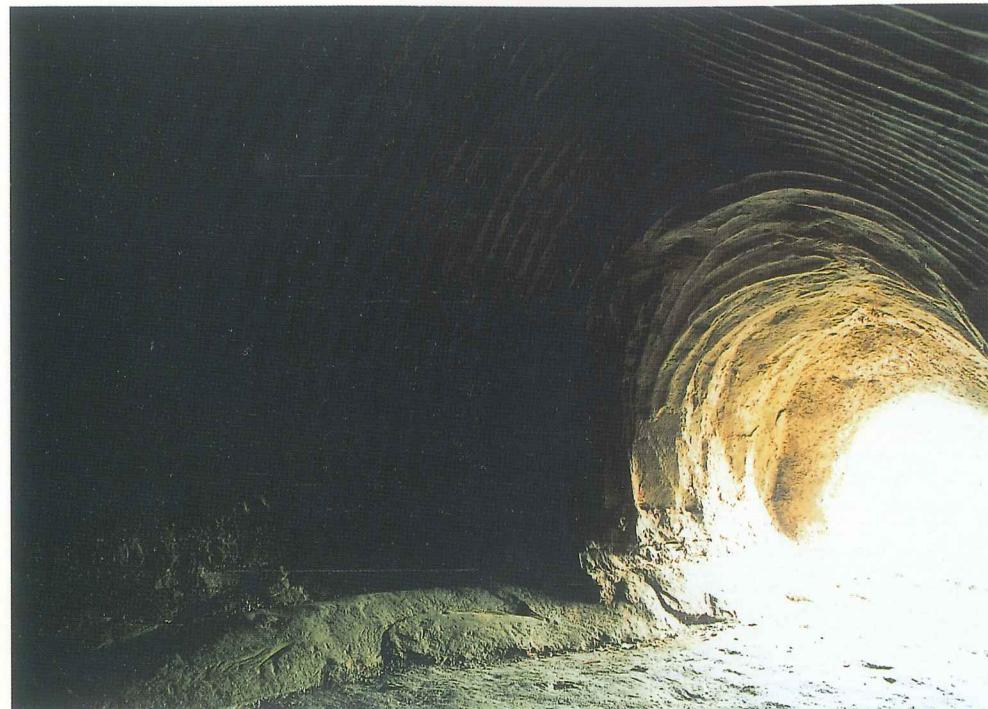
36号横穴 玄室内部

36.37.38.39号横穴は、比較的内部構造はしっかりしているが、それぞれの横穴の羨道部に崩落が進んでいる。また、横穴の穿たれた前面傾斜面壁岩層面に共通の風化による劣化現象が見受けられるため、羨道部の復元と岩層面補強工事を行っている。なお、36号横穴に代表されるこれらの横穴玄室内部には整然と調整痕が残っており、これらを保護するためにイソシアネート系樹脂（サンコールSK-40）と溶剤（サンコールシンナー）の混合液を壁面に含侵させ、岩層の硬化を行っている。羨門部は、25.26号横穴と同様開閉可能なレプリカ閉塞を行っている。

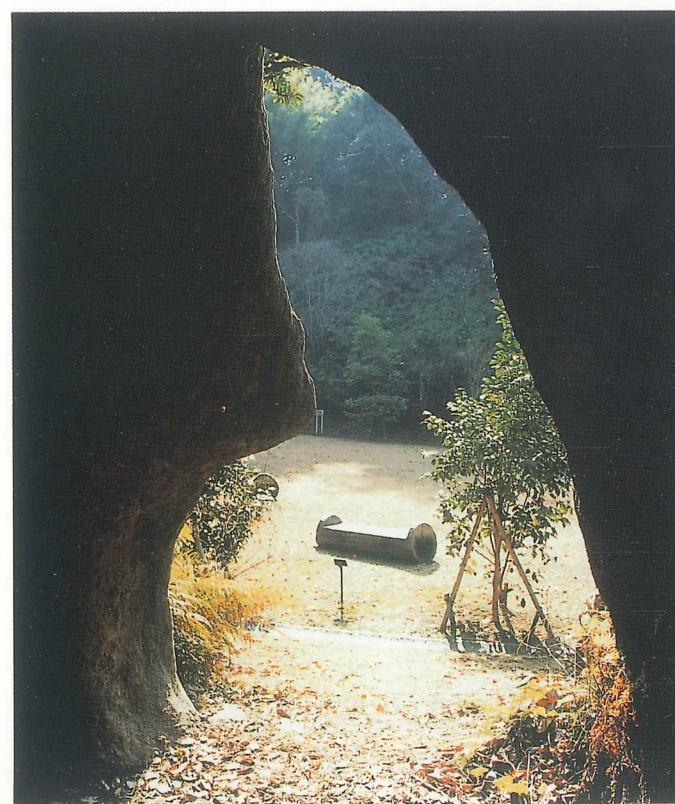
69号横穴 復元状況

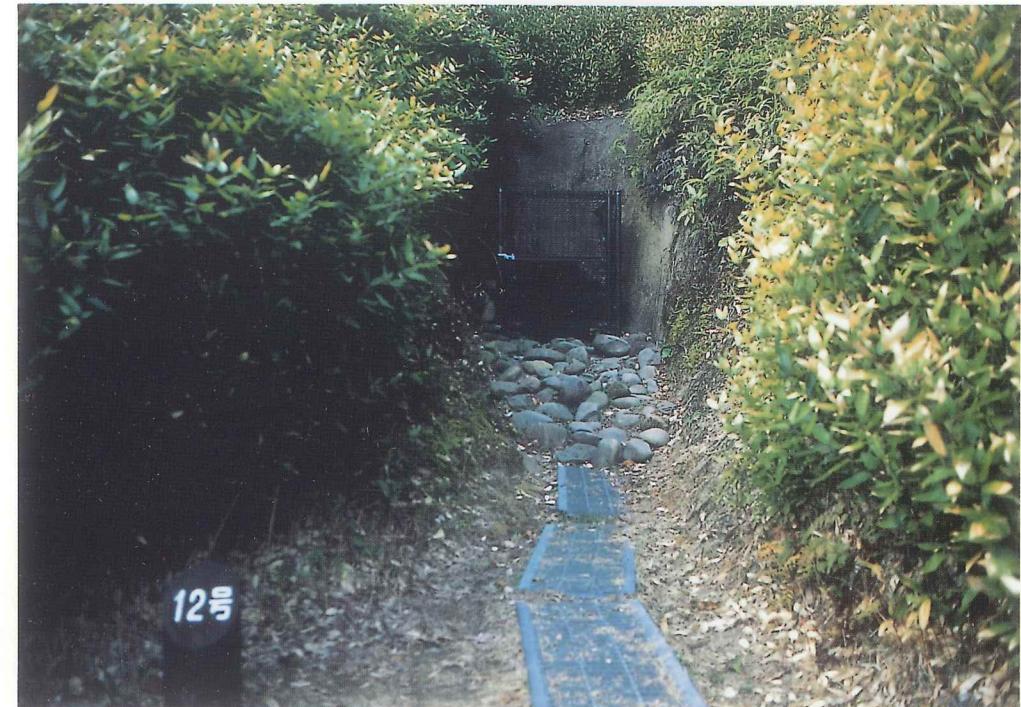
12号横穴 保存整備状況

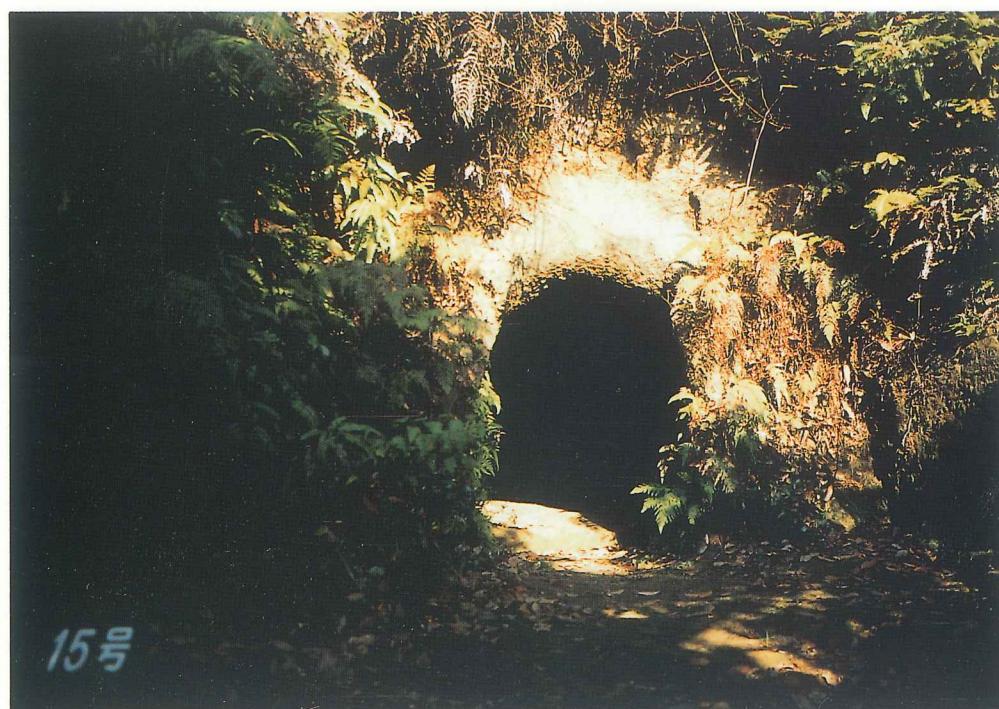
16号横穴 保存整備状況

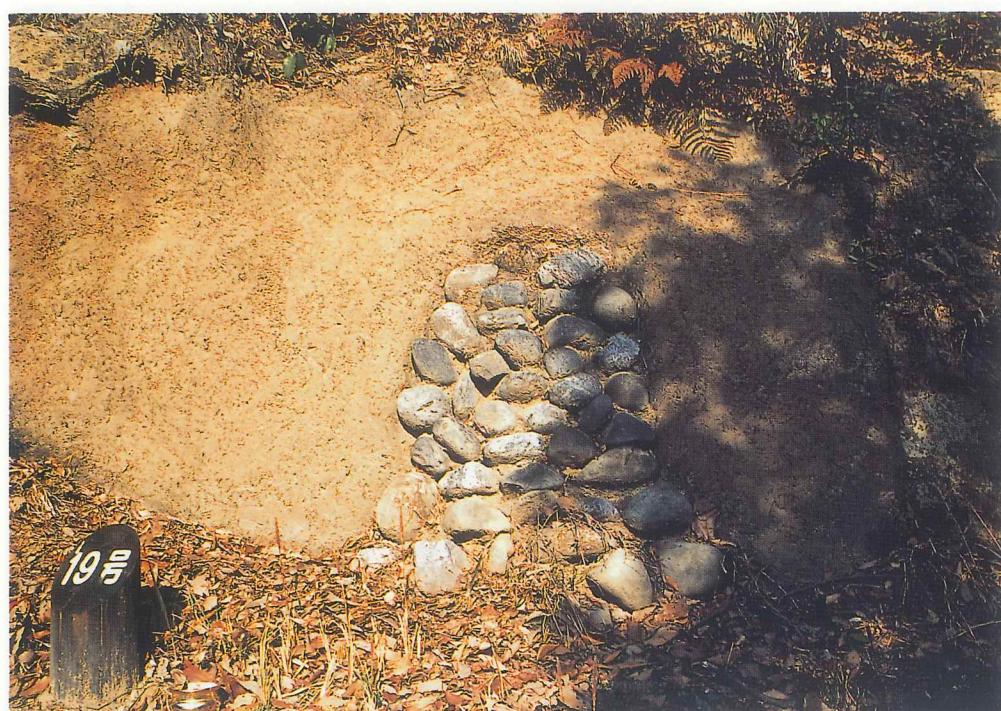
20号横穴 保存整備状況

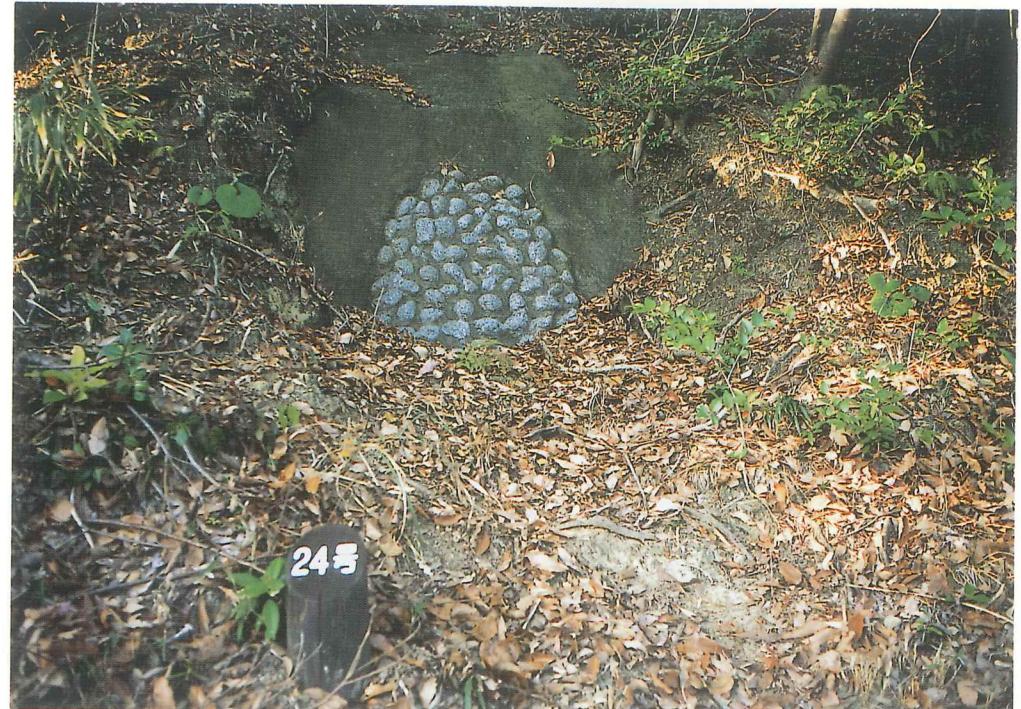
22号横穴 保存整備状況

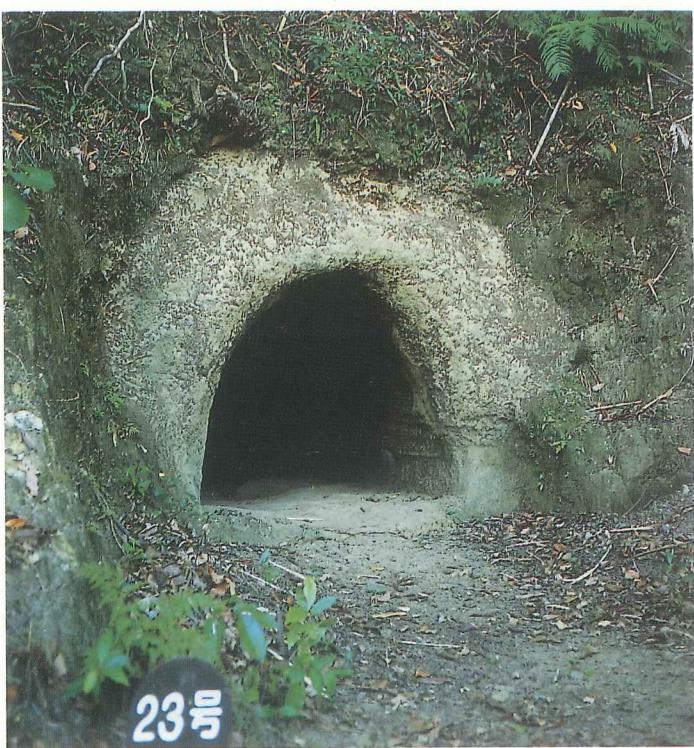
24号横穴 保存整備状況

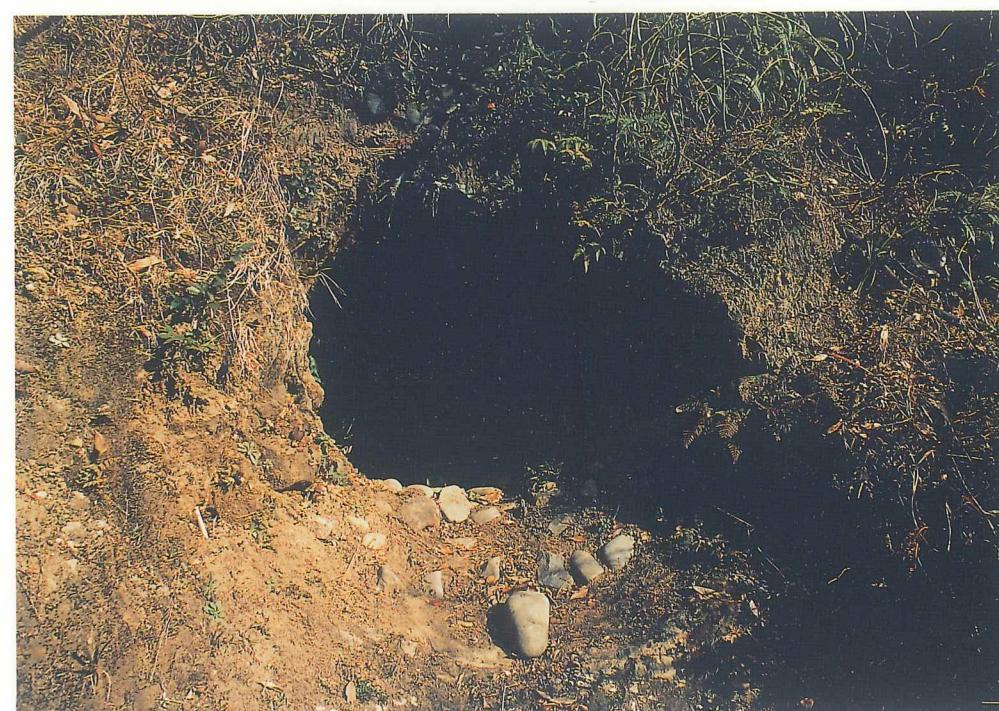
53号横穴 保存整備状況

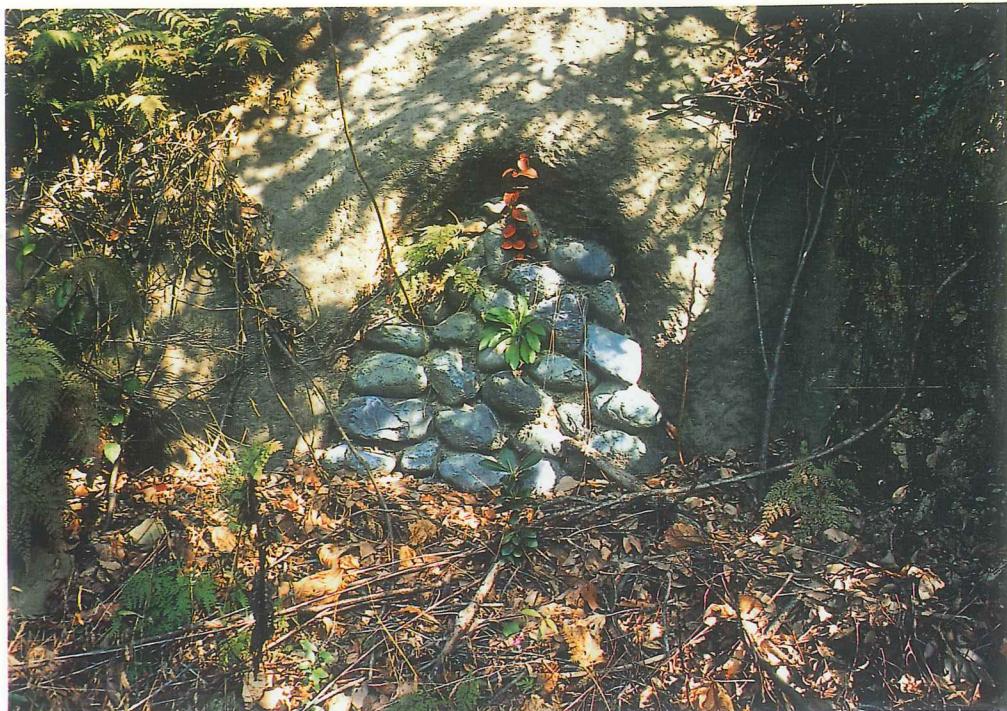
69号横穴 保存整備状況

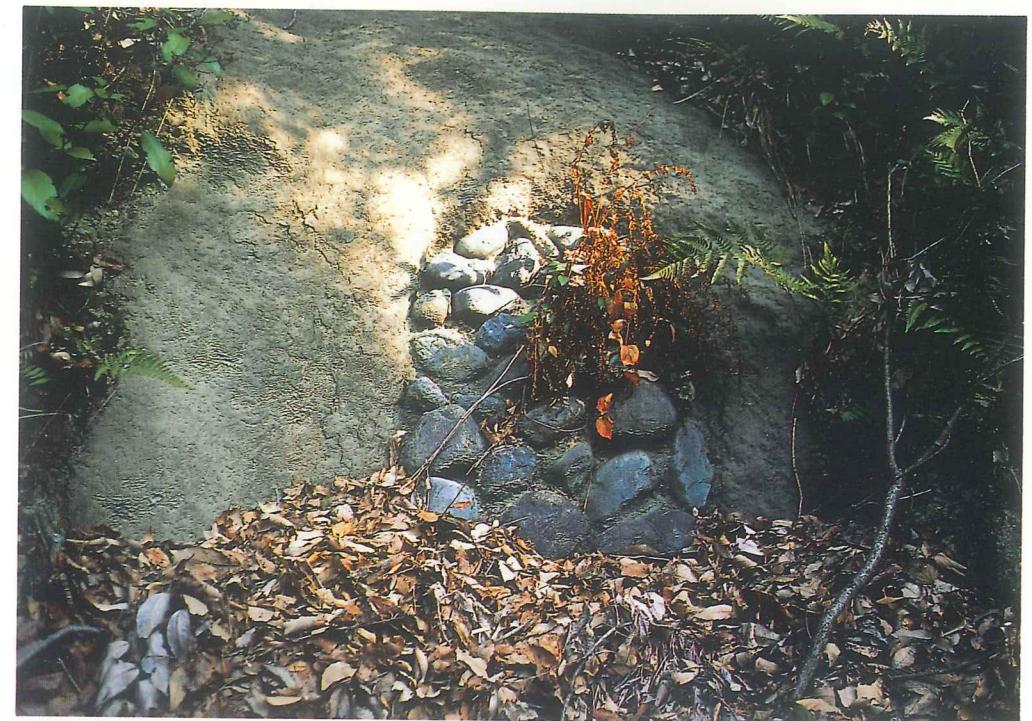
71号横穴 保存整備状況
