系数城跡

—整備事業報告書Ⅰ—

2024年 3月

沖縄県南城市教育委員会

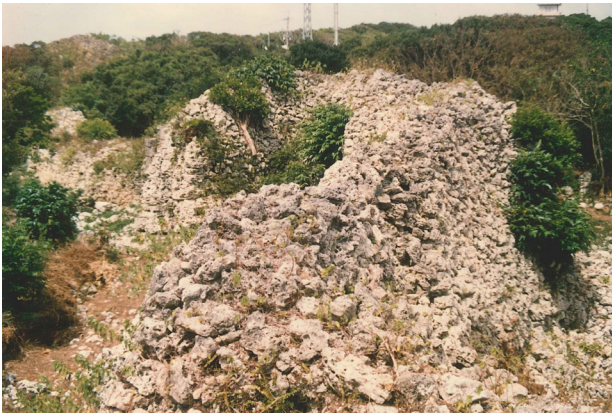
図版 3. 測量箇所（正門南側城壁 南側より）

整備事業開始当初の正門の現況は、雑木等の樹根が石垣の隙間や割れ目に食い入り、5～25cmも隙間のある崩れがあり、城壁も相当傾いていたことから崩落の危険があった。また、正門から北のアザナへ向かう石垣には、戦後建設された道路（現在は道路廃止により里道）開通のため幅約5.5mにわたって完全に破壊、撤去された箇所があり、これらの箇所の原状回復の必要があることから、この範囲を含む北のアザナ南側城壁から南の虎口北側城壁までの城壁写真測量を実施した（第13～20図）。また、その成果を基に城壁立面図の縮小版を作成した。

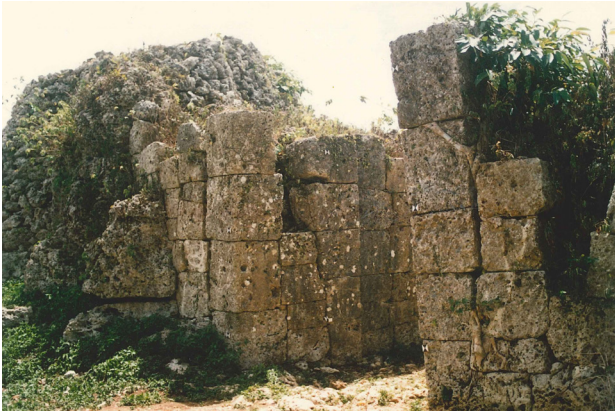
図版 9. 正門修復前（城外 北東側より）

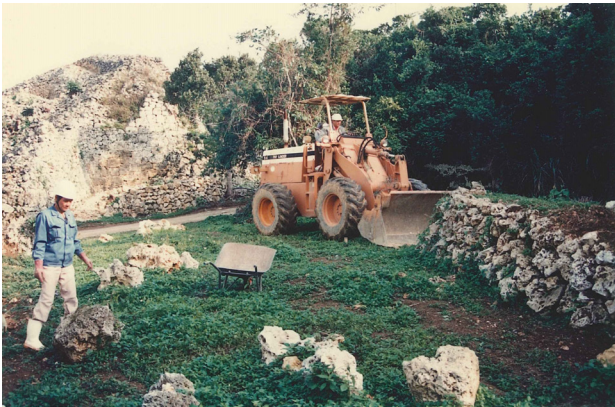
図版 23. 石材集積状況 (P地区 南側より)

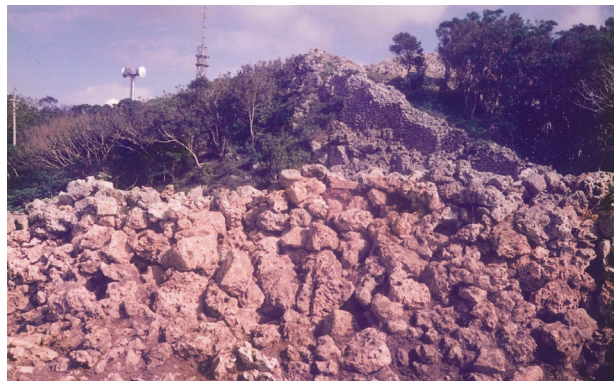
図版 40. 門跡と想定される箇所（I地区 南側より）

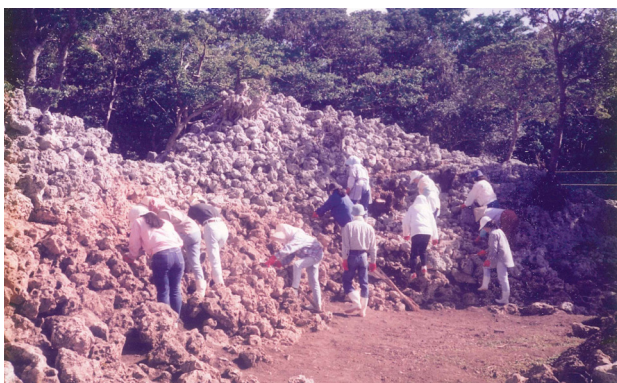
図版 41. 残土処理作業（I地区 西側より）

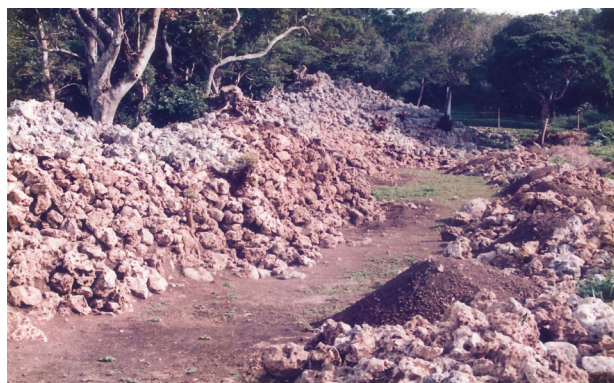
図版 42. 残土処理完了状況（I地区 西側より）

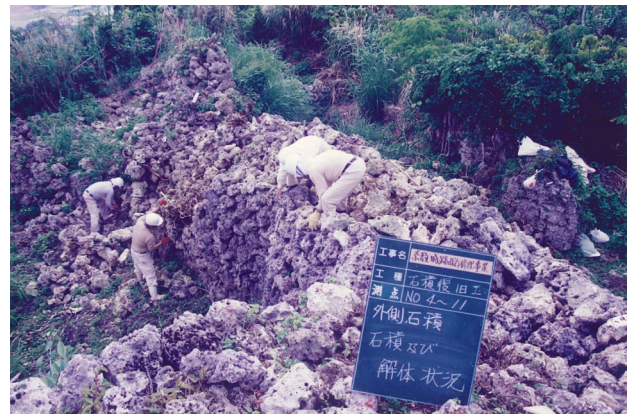
図版 44. 城壁解体状況（北側より）

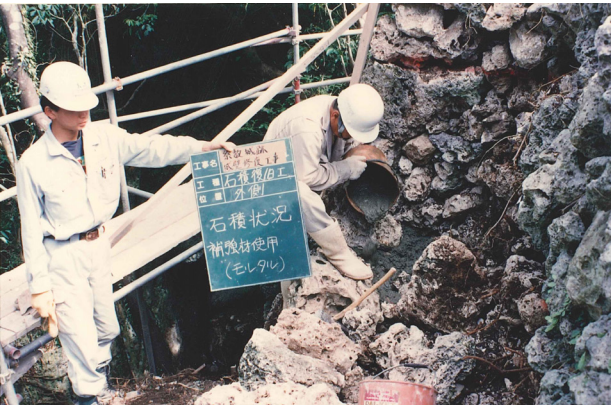
図版 51. モルタル流し込み状況（南西側より）

平成2年度に遺構調査と写真測量を実施した西のアザナの城壁修復を平成6年1月20日～3月20日にわたって実施した。西のアザナは、未完成のまま放棄されたアザナと考えられ、伝承にあるようにグスクの作事中に滅ぼされたことを裏付けるものと思われる。また、殿舎跡西側の崖沿いの城壁が低すぎることから、胸壁の可能性が考えられる。基本的には現状の城壁の最高位と最低位を結ぶラインを修復高として修復工事を実施した。アザナの城外側がすぐ崖地となっていることから、一部に補強材としてモルタルの流し込みを行った。また、天端に崩落を防ぐ目的で5～15cm程度の裏込石を使用した。

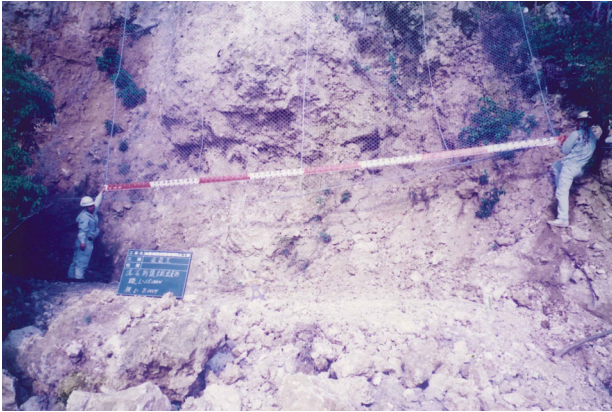
図版 65. 落石防護網

斜面崩落防止工事の間、落石防護網 (被覆式ロックネット) 及び仮設足場を設置した。工事完了後に撤去を行った。(第 54 図)
