特別史跡 新居関跡

保存整備事業報告書 I

—渡船場・護岸整備事業—

新居町教育委員会

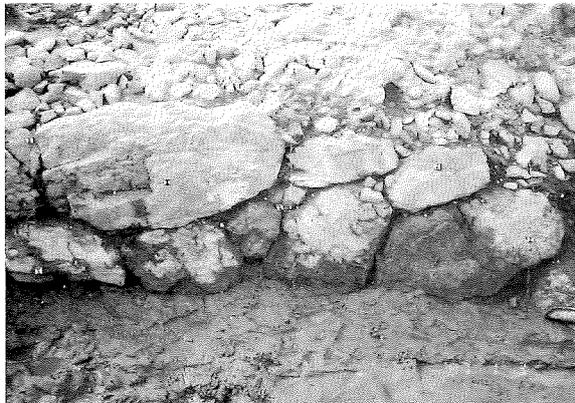
6 上り口通路 (東より)

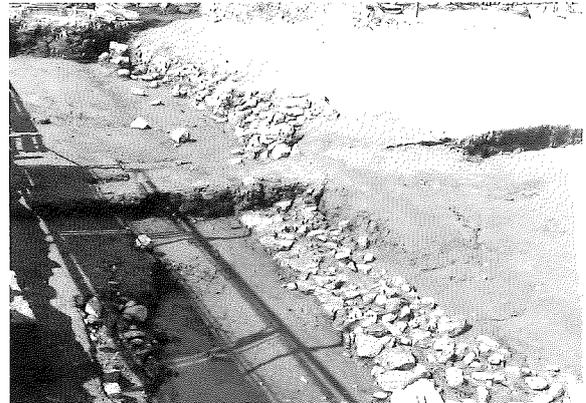
1 護岸石垣 整備前全景（東より）

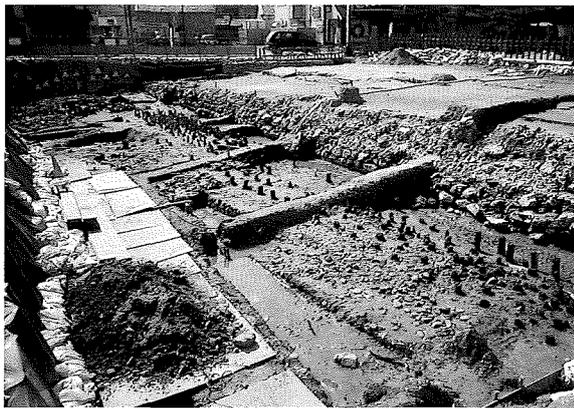
2 護岸石垣 基礎工・養生工（北より）

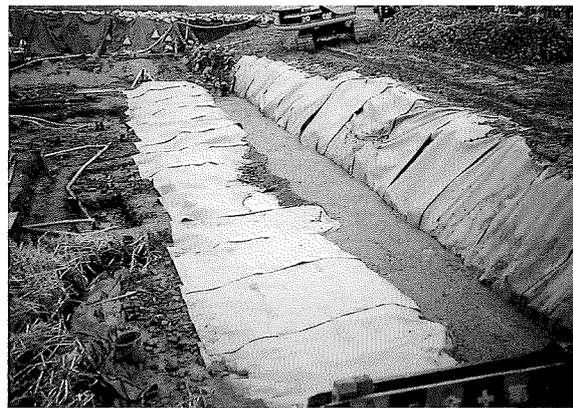
3 護岸石垣 基礎工（南より）

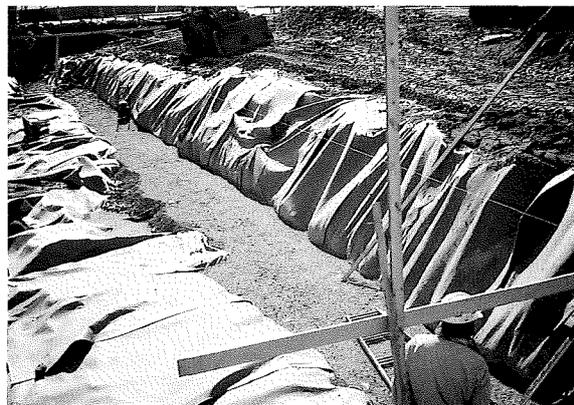
5 護岸石垣 土台丸太設置（東より）

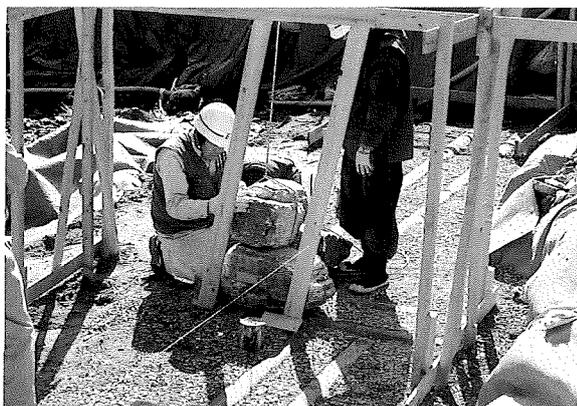
8 護岸石垣 石粗割（北より）

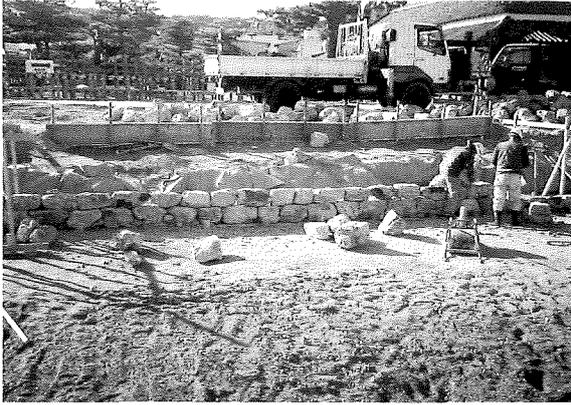
2 護岸石垣 裏込状況 (南より)

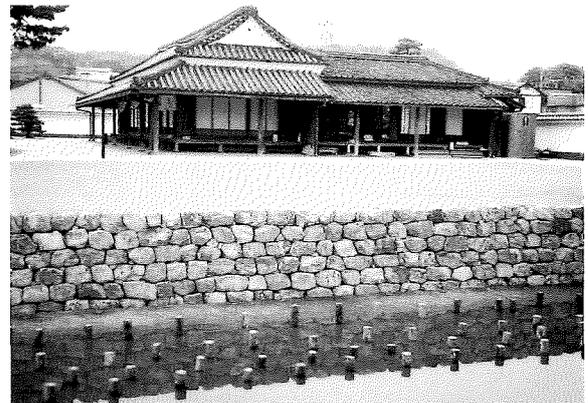
1 渡船場 整備前 (東より)

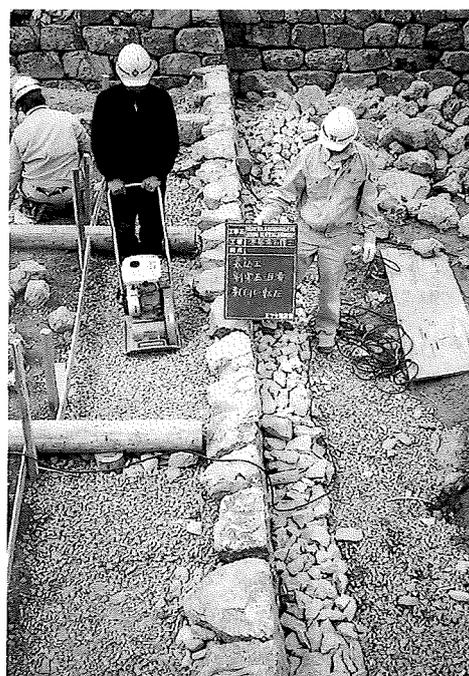
7 渡船場 石張工 (南より)

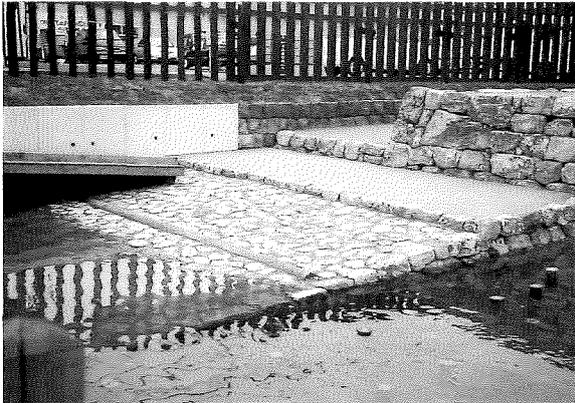
5 上り口通路 北面石積工 (南より)

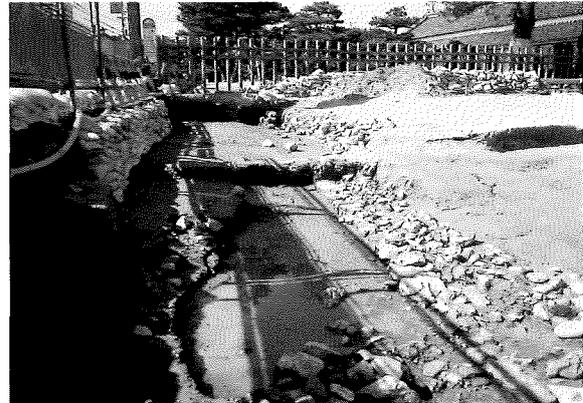
6 上り口通路 施工状況 (東より)
