熊本城調査研究センター年報9

令和4年度

熊本市熊本城調査研究センター

本書は、熊本市文化市民局熊本城総合事務所熊本城調査研究センターが令和4年度に実施した事業の概要を記したものである。

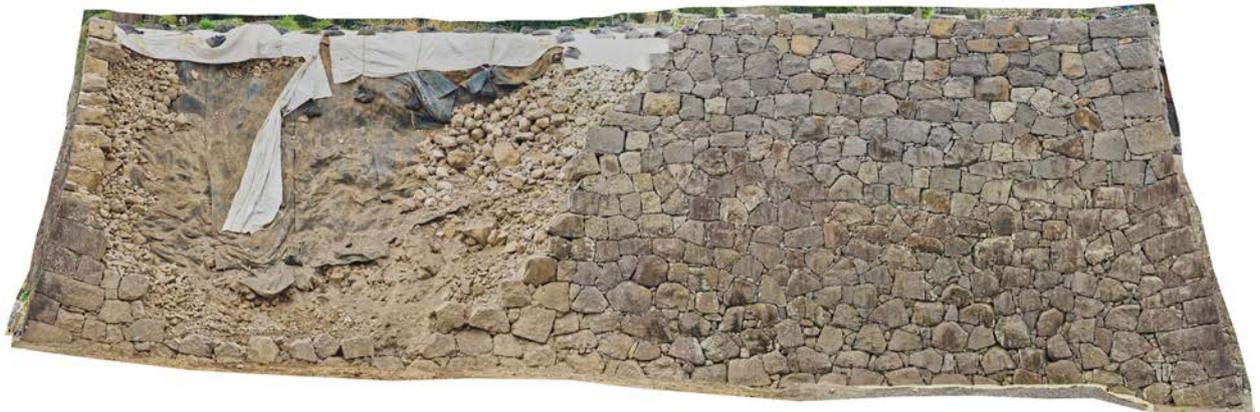
H569 崩落石材回収後立面オルソ図

このようなH569崩落石材回収工事の結果から、以下のような石垣の崩落パターンを推測することができる。まず石垣下部、下から2～5段目の築石が前方に飛び出すように崩落し、その後上部の築石が裏込めとともに一気に前面に流れ出るように崩落したものと推測される。この状況は、これまで他の崩落石材回収工事でも指摘されている石垣面中ほどから折れるように外側に崩壊する「く」の字形の崩落パターンに類別でき、第3層の築石が放射状に飛び出していることから、石垣内部から外部に向く力がこの部分に最も大きく加わったものと推測される。

H569の背面構造は、崩落範囲の観察によると、崩落石材第1層から第3層の裏込めはほとんど土を含まない拳～人頭大の円礫が多く、築石同様の大きさの石材も含まれる。これはほぼ平成時代の修理範囲に収まるものである。一方、第4層の裏込めは土を含み、角礫が多く、拳大のものが目立つ。第4層は下から2段目及び3段目の築石で構成されるが、これは平成時代解体修理の影響が及んでいない範囲である。土を多く含む裏込めは、飯田丸五階櫓石垣や要人櫓石垣の明治時代修理範囲でも確認されており、第4層の裏込めは明治時代もしくはそれに近い時期の修理に伴う可能性がある。

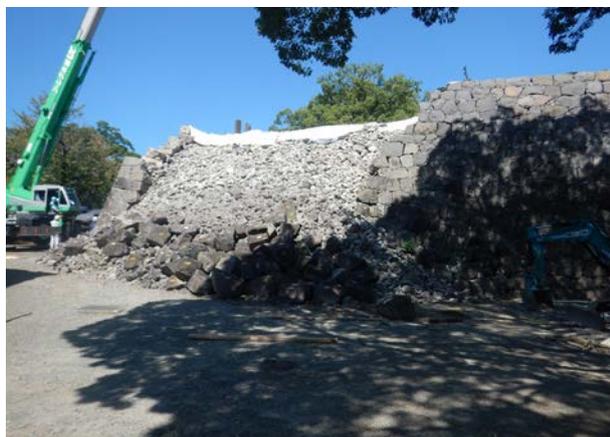
H569 は、主にその西半が崩落している。崩落石材は、堆積状況に応じて 4 層に分けて回収したが、上部の第 1 層・第 2 層に 139 石が集中する。最上部の第 1 層には、崩落前の位置関係を保ったまま前方に滑り出した状態の築石がみられた。また、第 2 層として取り上げた築石は、石材照合の結果、もとの石垣の特定の部分にまともらず他の層と区分できなかったことから、第 1・2 層はほぼ同時か、第 1 層の下位で検出された第 2 層がわずかに先行して形成されたと推測される。第 3 層は、石垣の下から 4・5 段目の築石

崩落石材回収前の状況（南から）

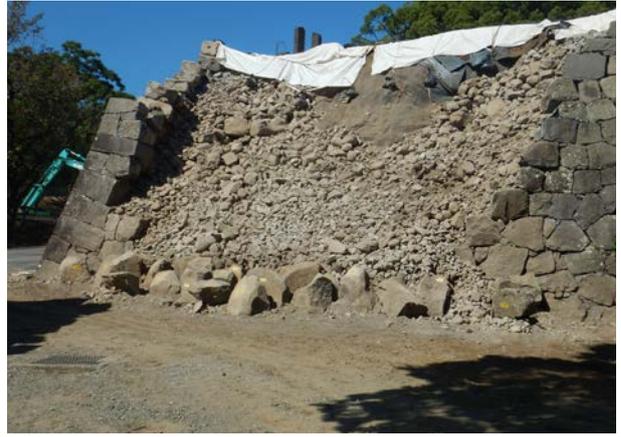
を主体とする。第3層の築石は26石と少なく、中央部は正面を下にし、端部は放射状に、いずれも飛び出すように崩落している。最下層の第4層は、石垣の下から2・3段目の築石を主体とし、回収は10石とごく少ない。築石は第3層中央部同様正面を下にして崩落しているが、第4層では石垣面のほぼ直前に落下している。なお、第3・4層の築石は、地表面との間に裏込めの栗石が挟まっておらず直接地面に接しているため、これらの築石が最初に崩落したものと考えられる。

第3層検出状況（南から）

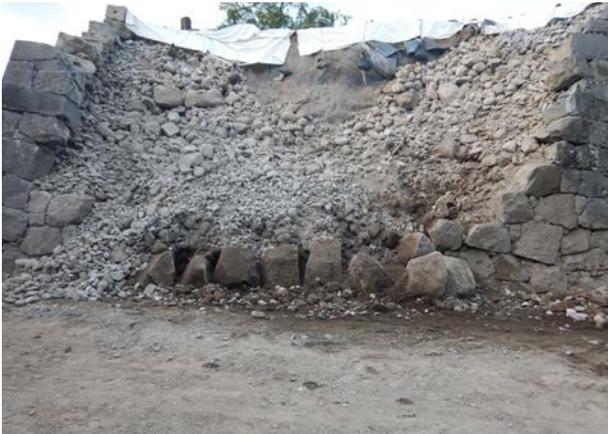
第4層検出状況（南から）

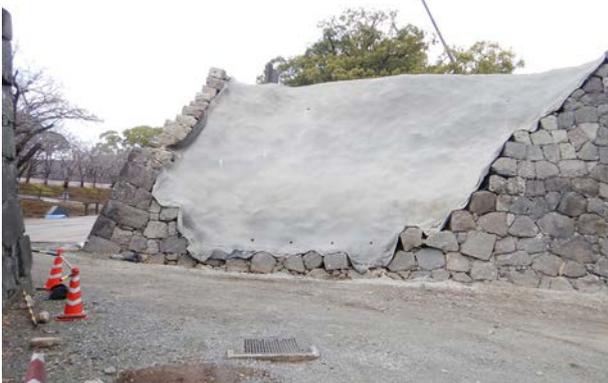
水洗後石垣面モルタル吹き付け状況（南から）

今回の工事は、平成 28 年熊本地震によって崩壊した馬具櫓台南面石垣（以下 H569）の崩落石材を回収し、将来の石垣修復に備えるものである。回収作業は測量による記録作成と築石・栗石回収を交互に繰り返しながら、全ての築石の崩落位置を把握・記録し、同時に崩落パターンの検討を行うものである。なお今回の崩落石材回収工事では崩落石材 175 点、裏込めが崩落し不安定化していた危険石材 22 点を回収・記録した。回収作業終了後は崩落部分に吸出し防止材等を設置したうえでモルタル吹き付けを行い養生している。

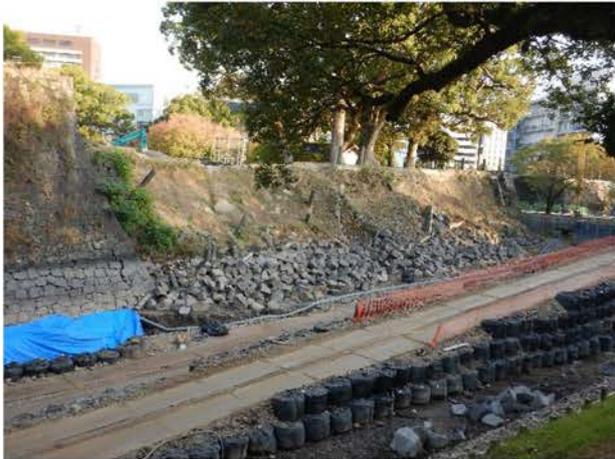
平成 28 年熊本地震の前後に撮影された写真より、前震では H594 の北側半分と H596 の南側のごく一部のみが崩れ、本震によってその被害が拡大し、H594・H596 とともにほぼ全面にわたって崩落したことを確認した。本震での被害は備前堀の水面下にまで及び、被害が顕著な範囲では水面下 4・5 段分まで石材が崩落していた。石材の崩落状況より、H594・H596 とともに石垣の中位から下位の石材が正面を向いたまま飛び出すように崩落しており、それらの石材よりもさらに下位の石材が石垣面からそれほど離れていない範囲に、面を下に向けて崩落している傾向が確認できた。備前堀東側石垣は、いわゆる「く」の字状の崩落パターンによって崩落したものと想定している。

H596・H594 石垣崩落状況（北西から）

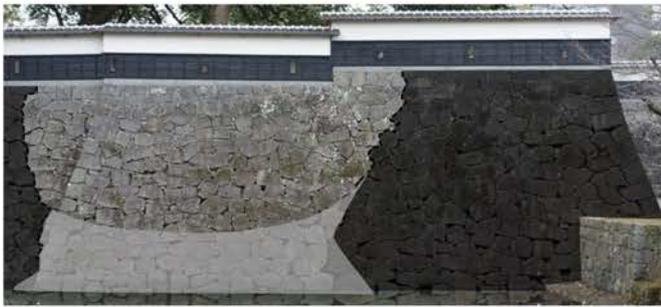
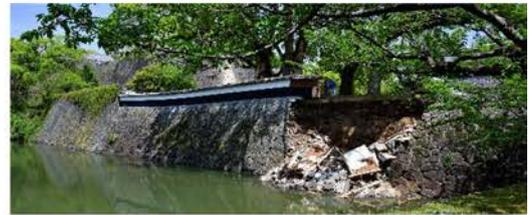
前震後崩落状況写真（南西から）

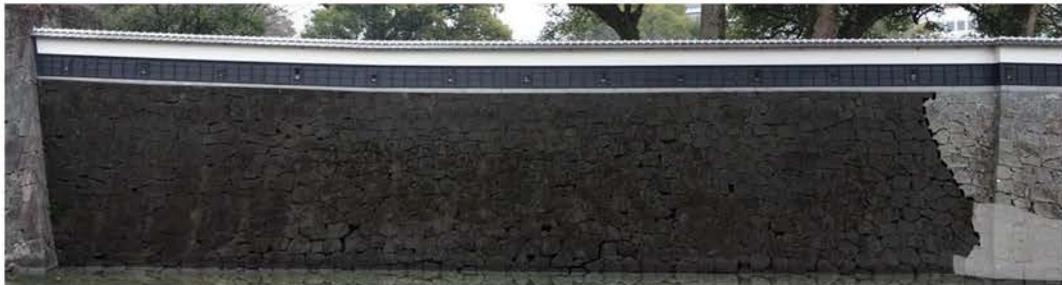
H594（上）、H596（下） 平成28年熊本地震前震後崩落範囲

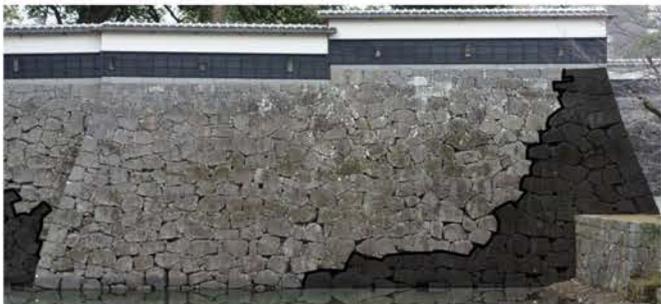
本震後崩落状況写真（西から）

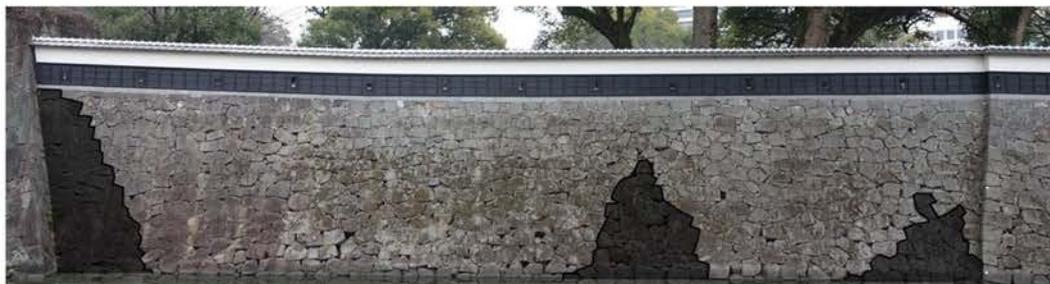
H594（上）、H596（下） 平成28年熊本地震本震後崩落範囲

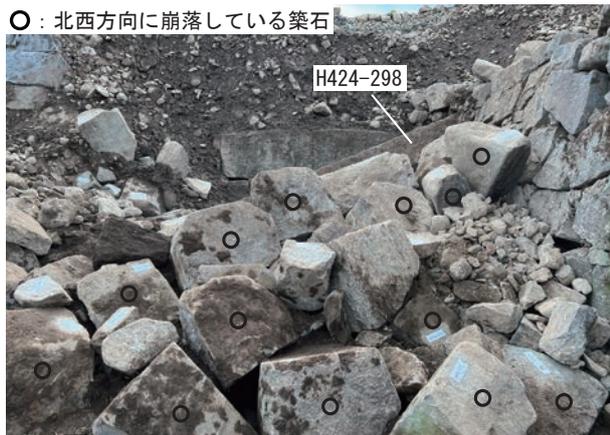
H424 3層目崩落状況（北から）

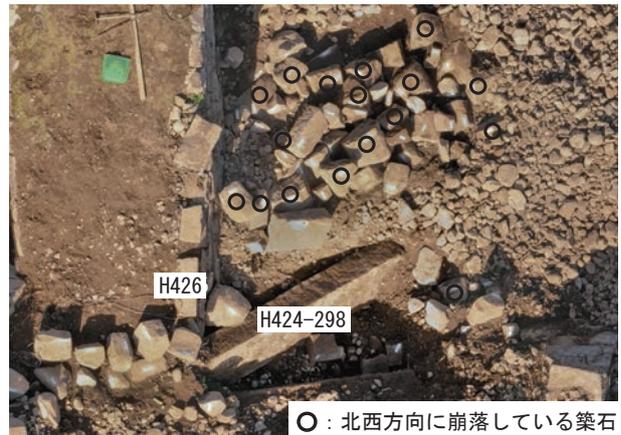
H424 3層目崩落状況（上が北）

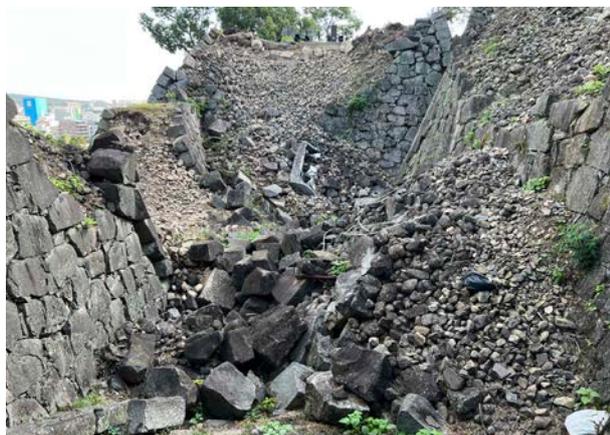
石門南側 崩落状況（西から）
