重要文化財 玉陵 整備事業報告書

平成一六年三月

那霸市

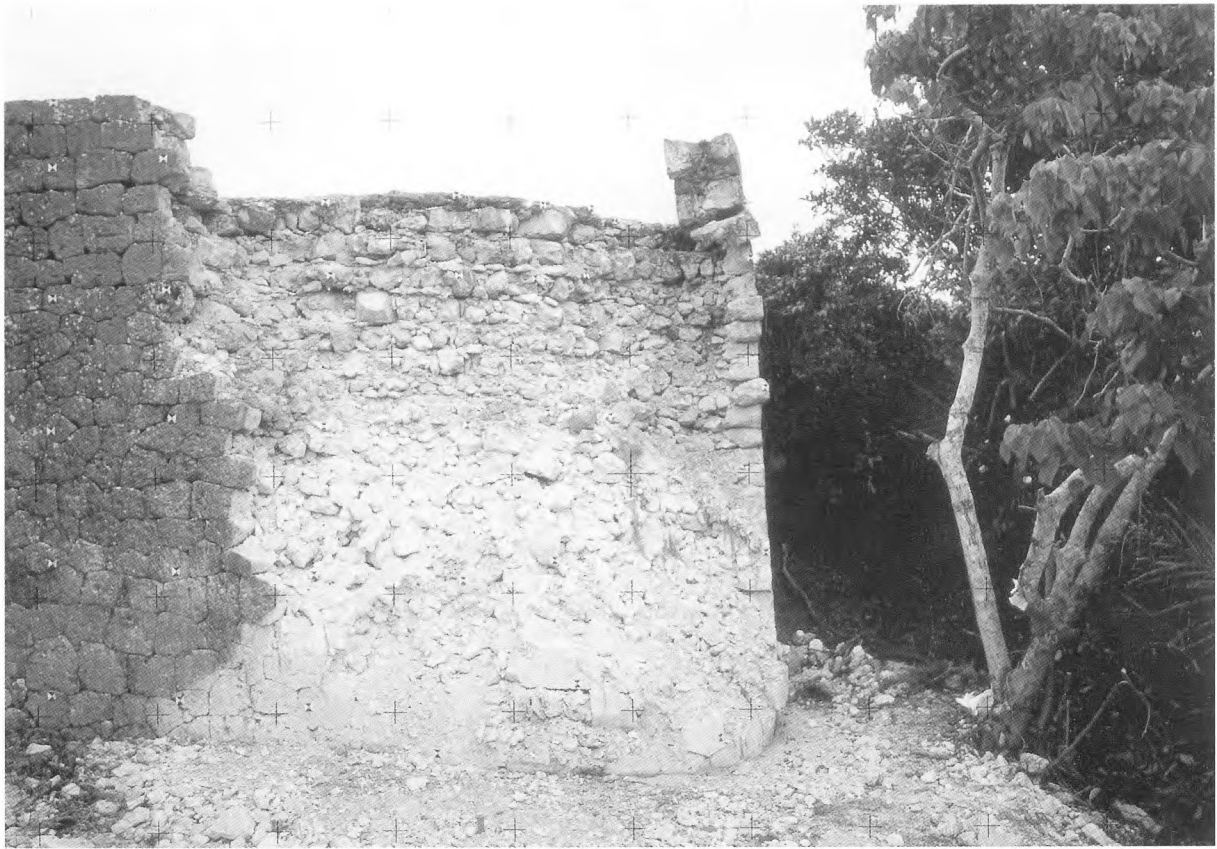
その後、長年の風雨による劣化を原因として、平成一〇年九月の大雨により南西側石牆の一部が崩落した。

1. 石牆修復前

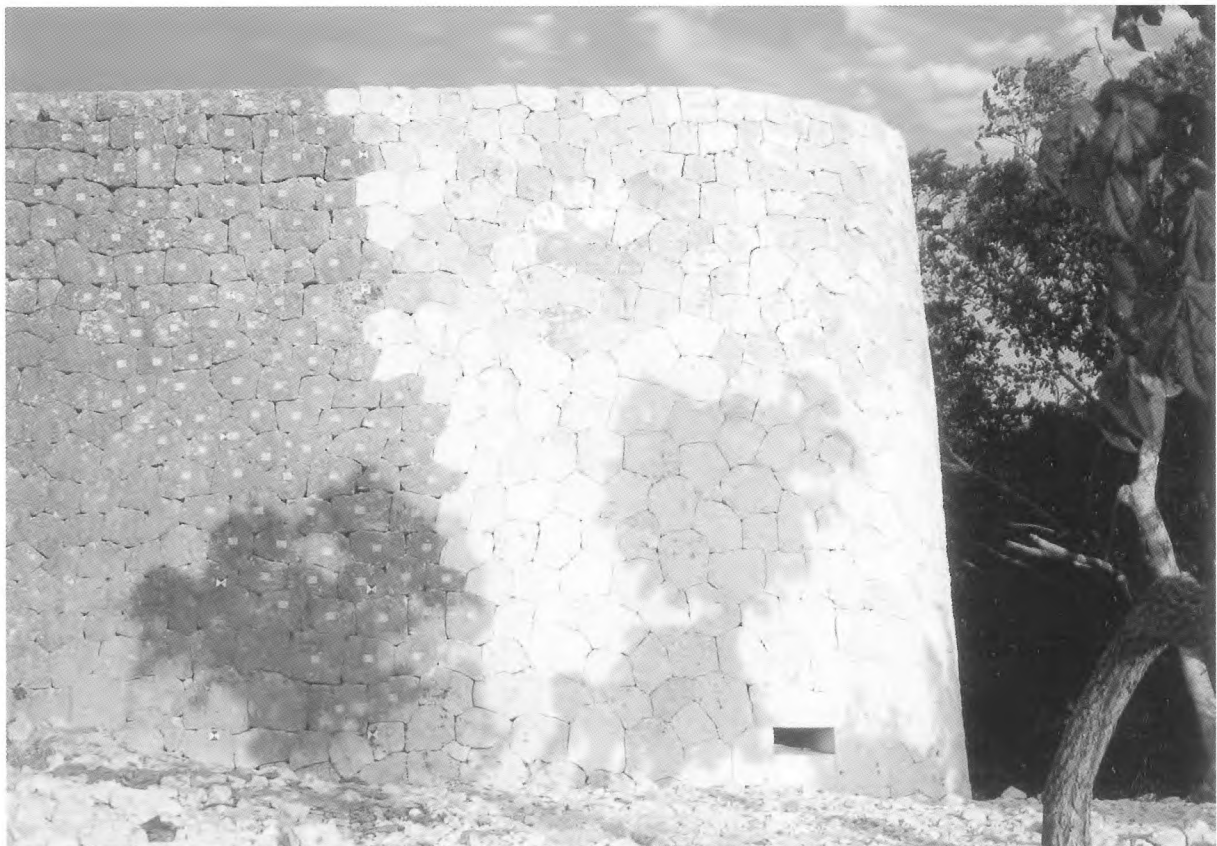
2. 石牆修復後

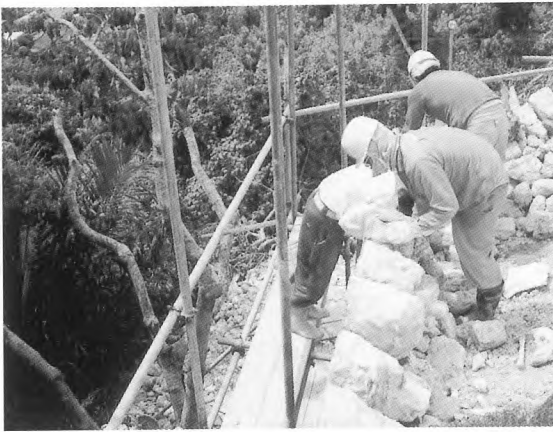
6. 石積設置 (前面)

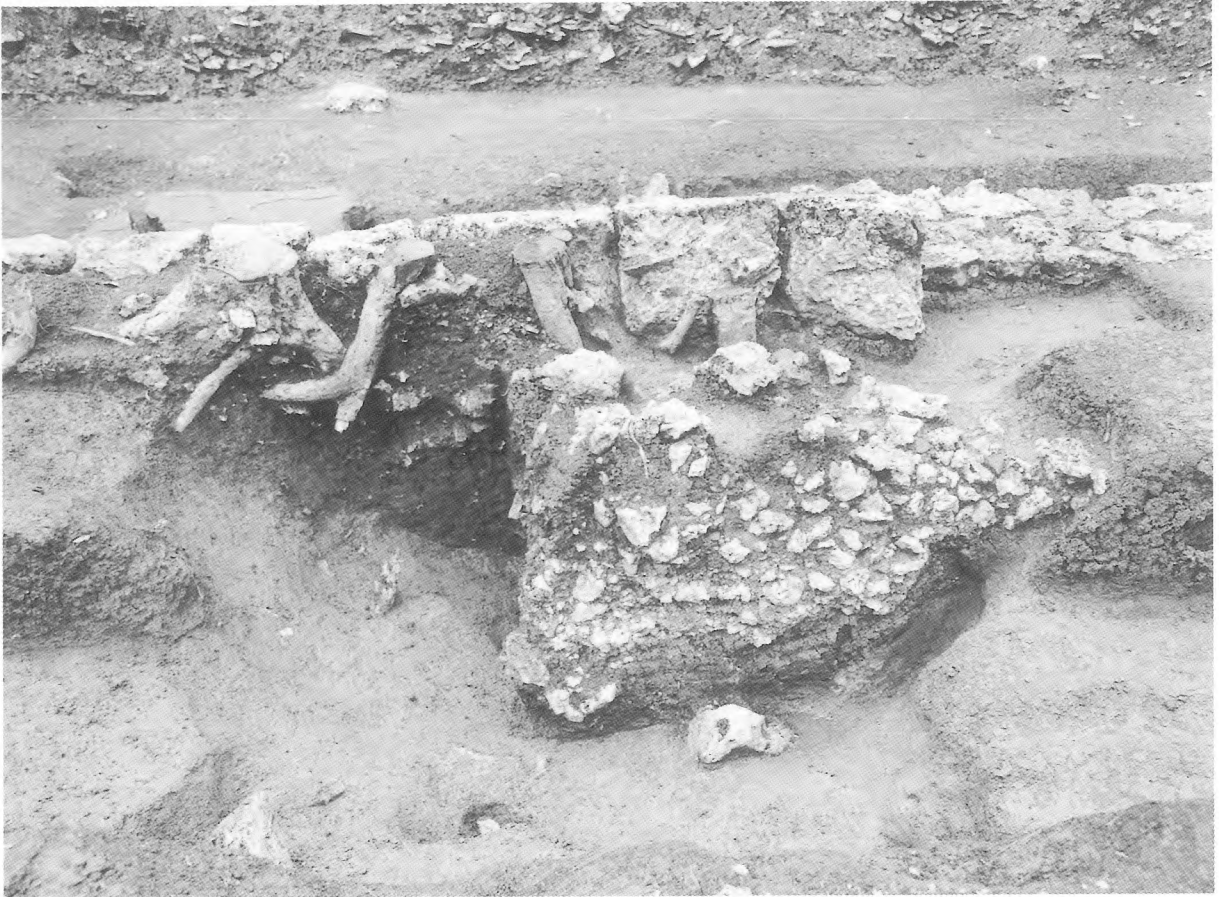
図版10の1 1号集石土坑完掘（半裁）の状況

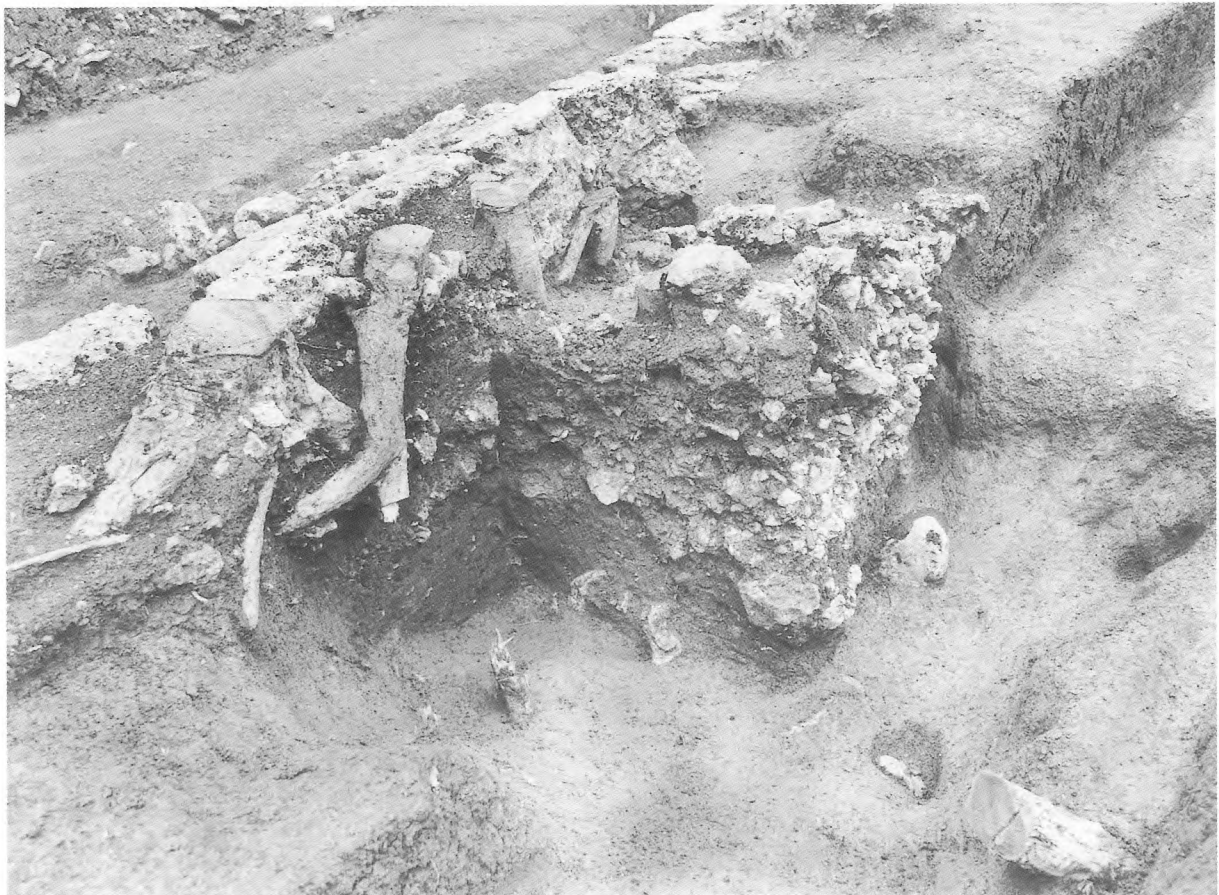
図版10の2 同上

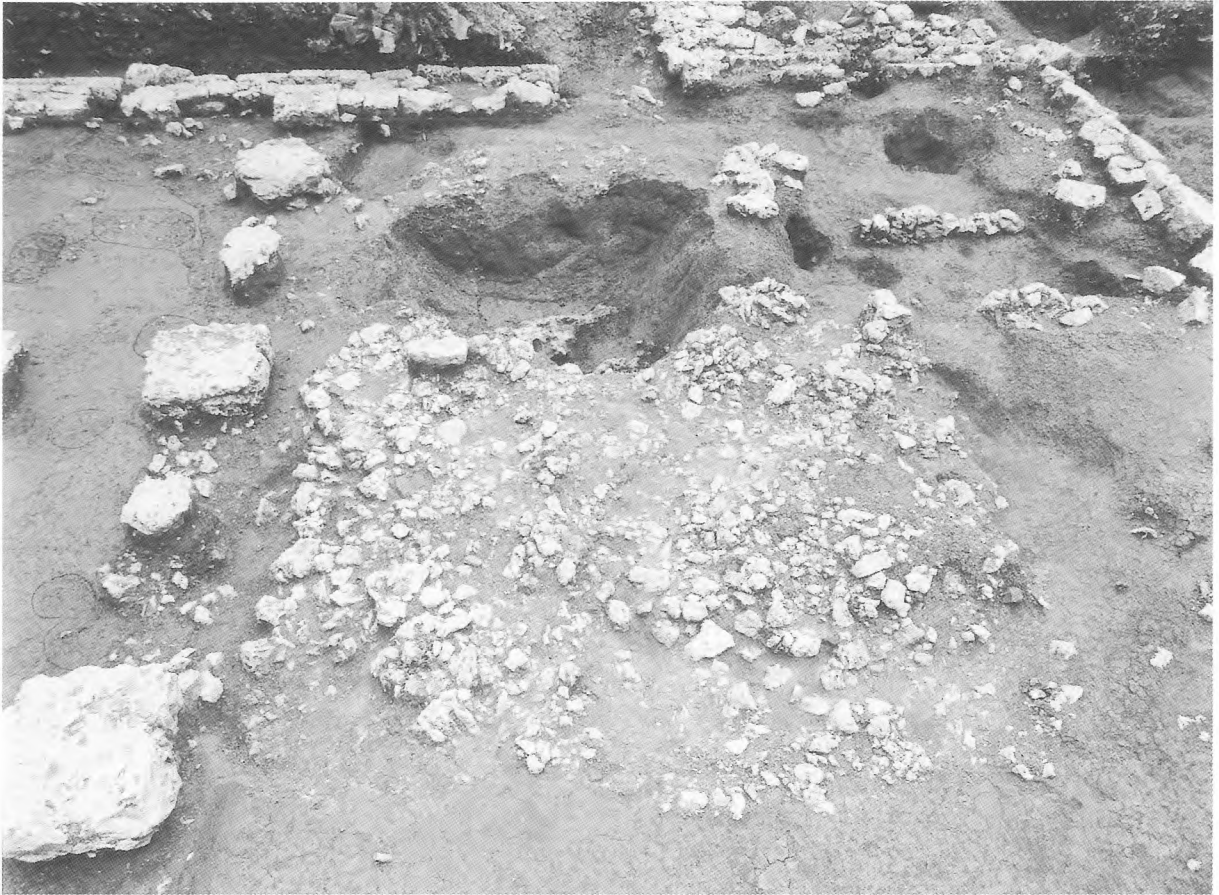
図版11の1 2号集石土坑上面の状況

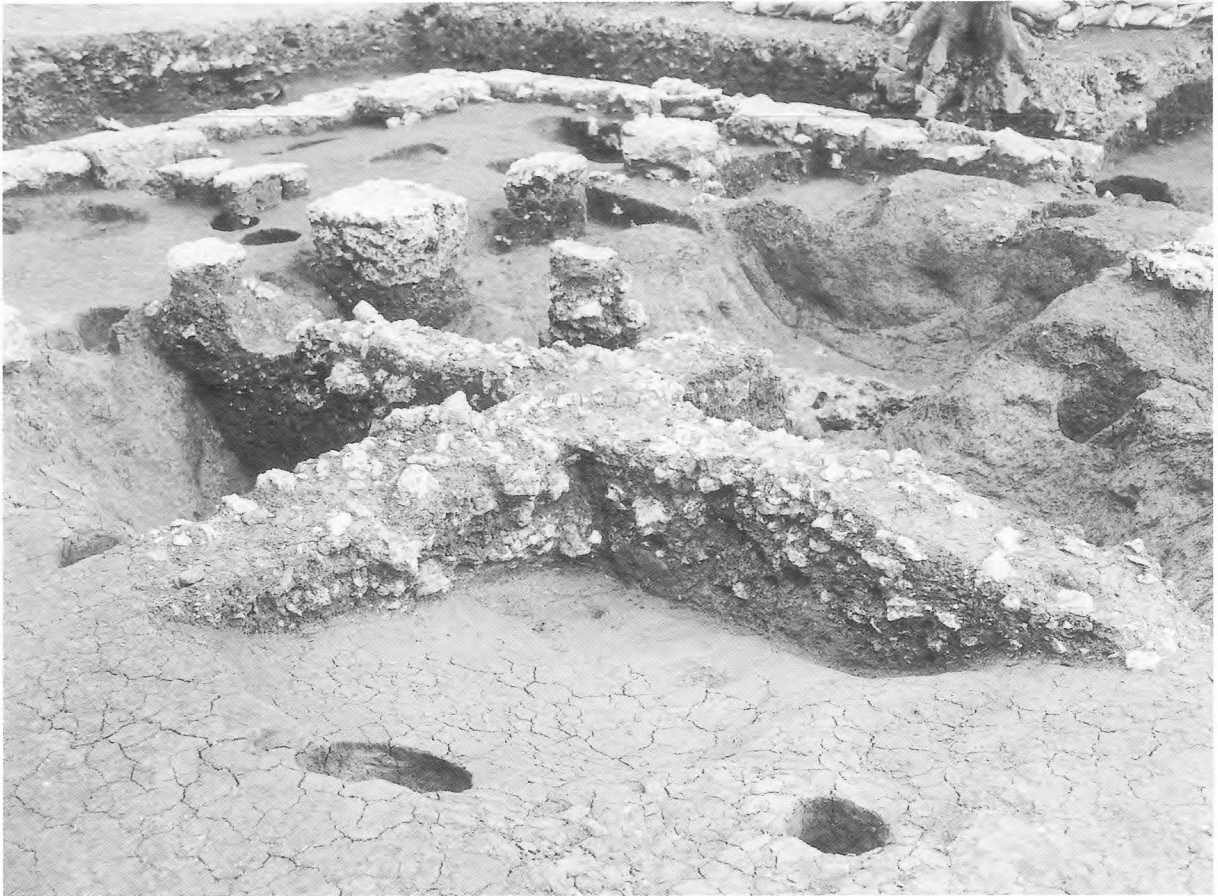
図版12の1 2号集石土坑完掘（半裁）の状況

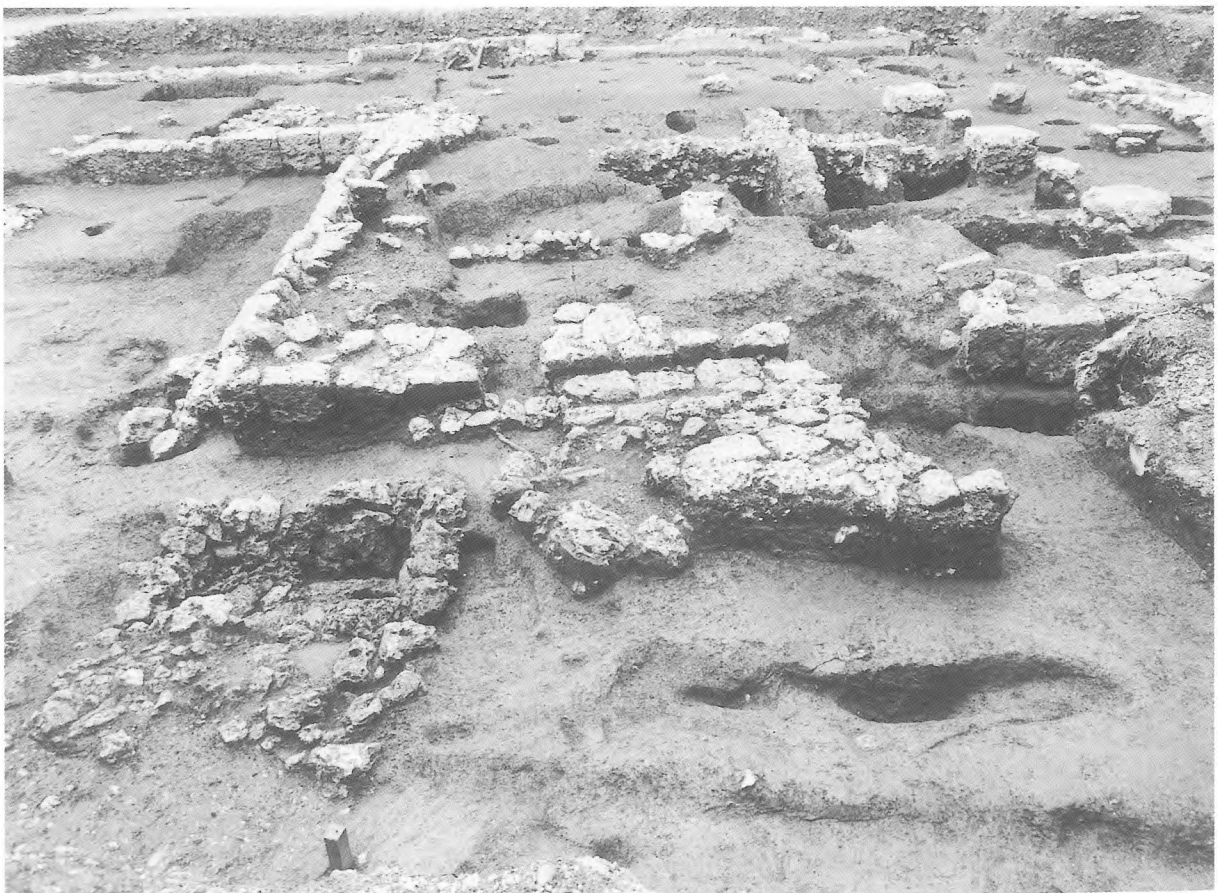
図版12の2 御番所 南側、シーリおよびミンタナ（2号石組遺構）の状況

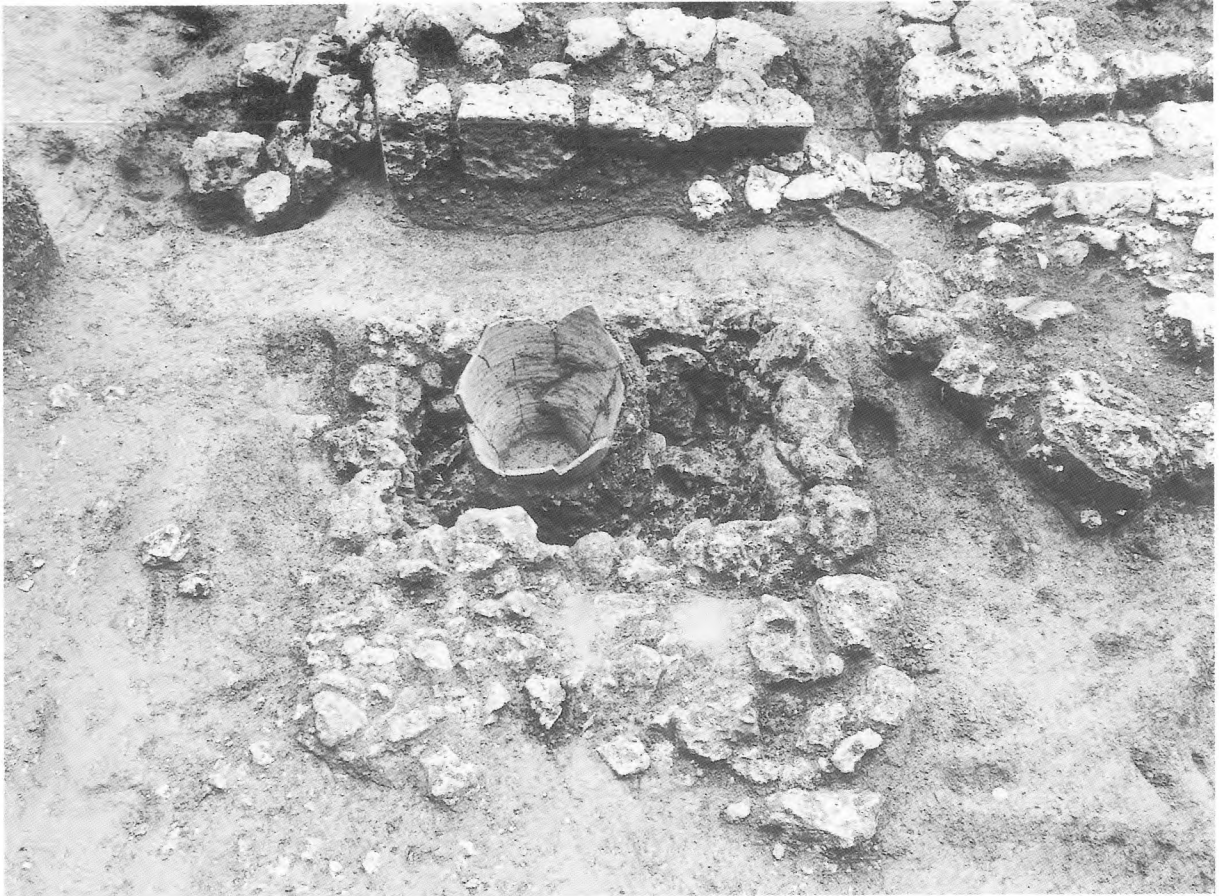
図版13の1 シーリ（2号石組遺構）の露出状況

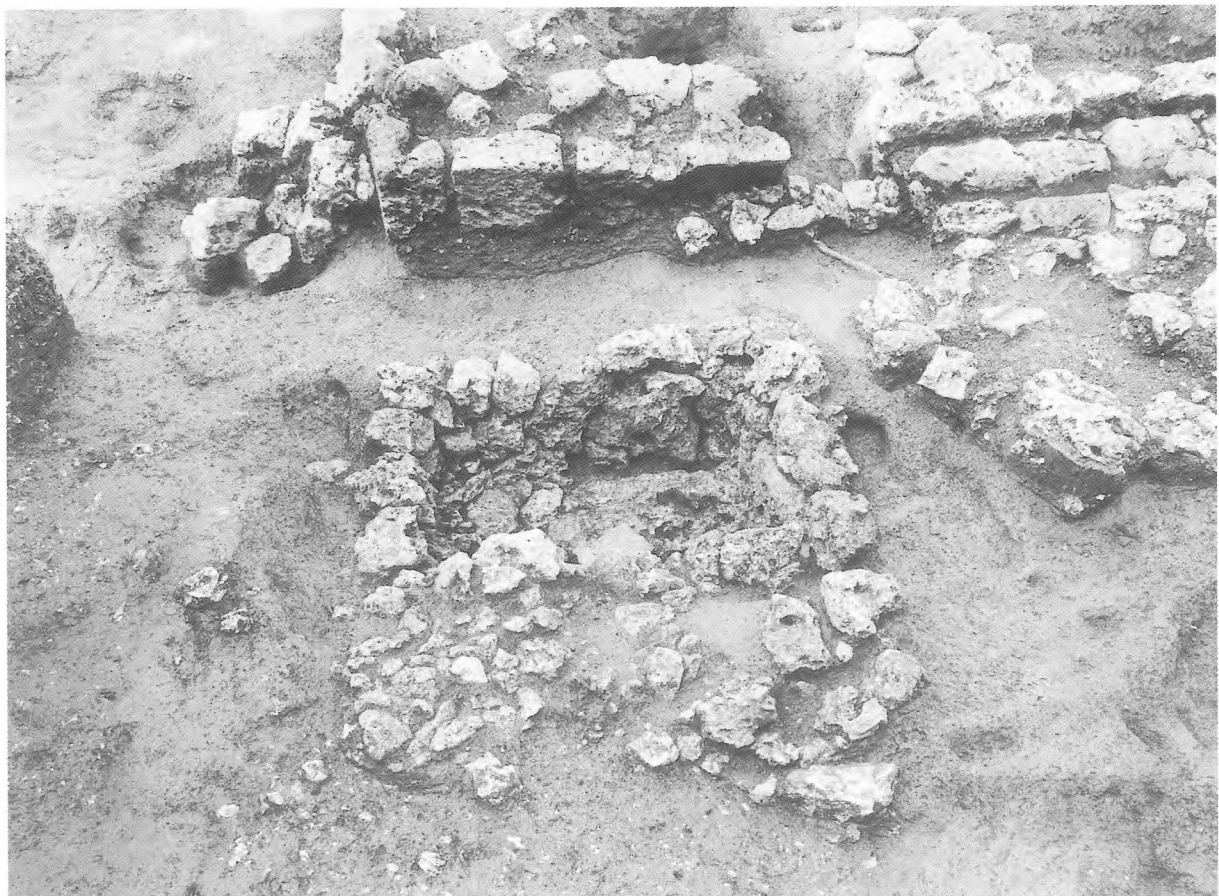
図版13の2 同. 完掘の状況

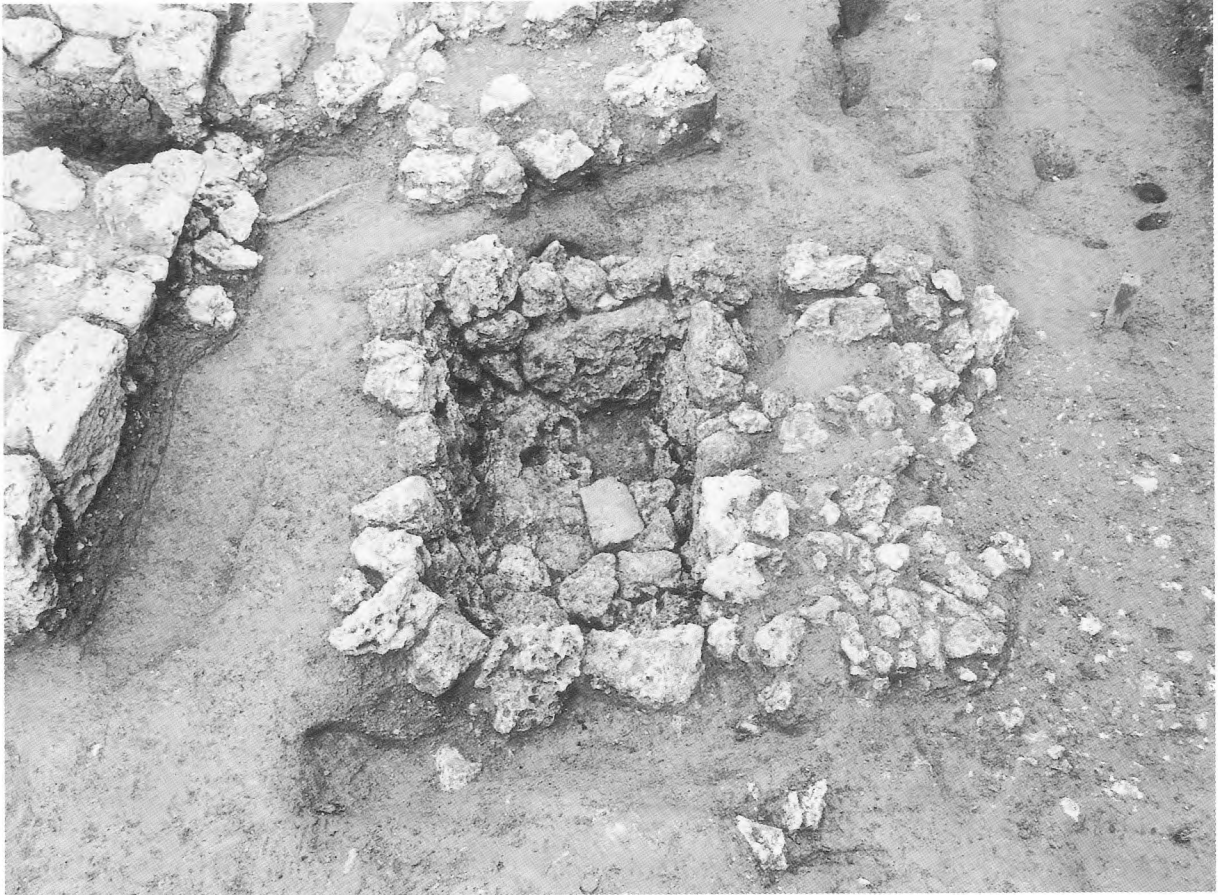
図版14の1 シーリ（2号石組遺構）の完掘状況

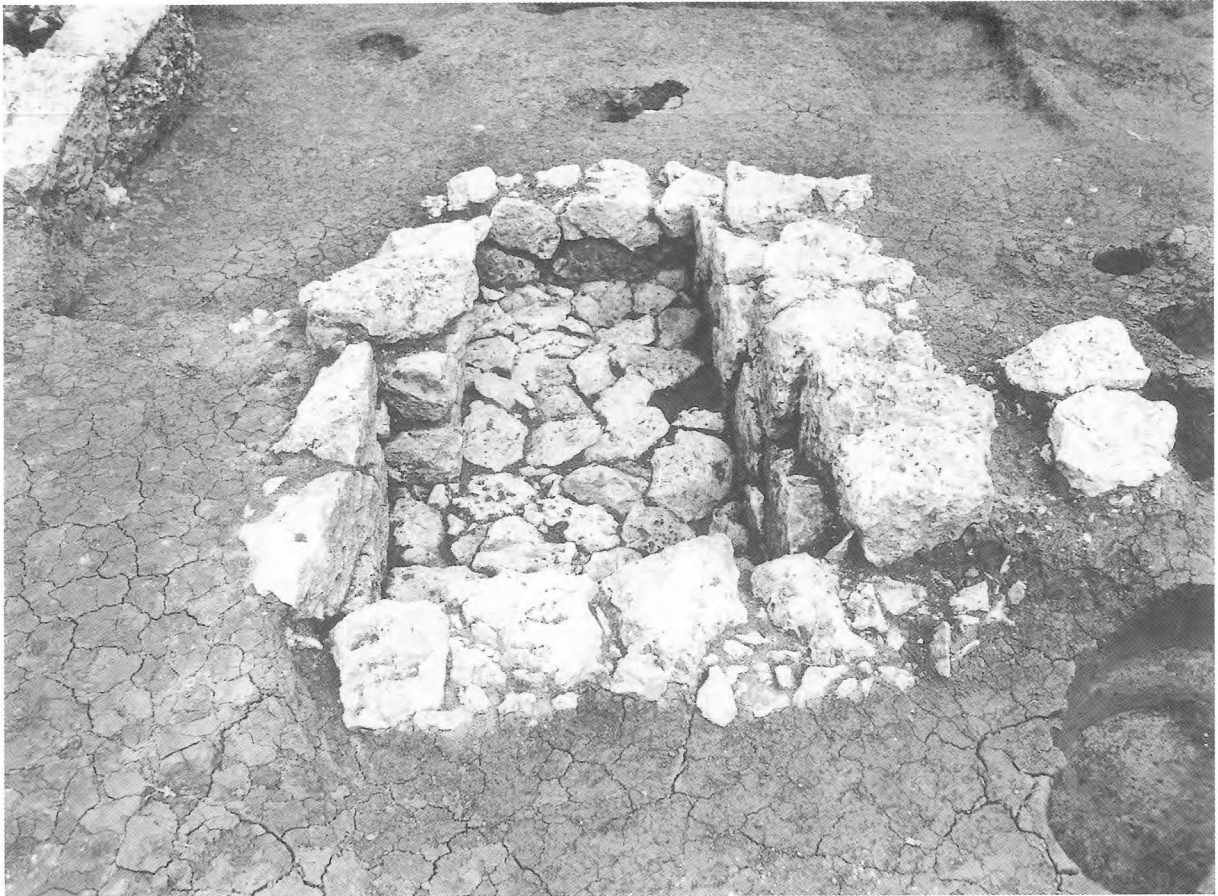
図版15の1 便所（1号石組遺構）の完掘状況

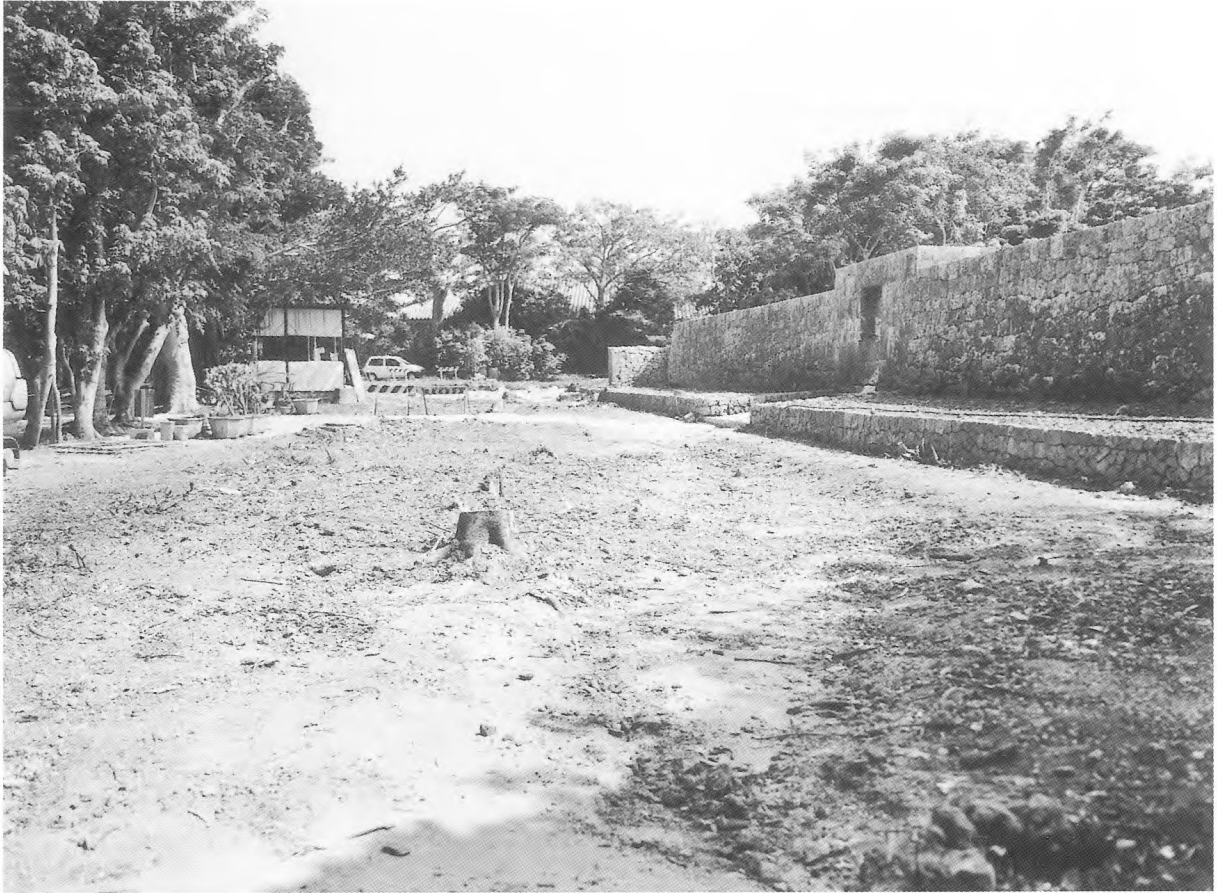
御番所と同じく基盤の鳥尻マージ上に作出された遺構である。戦前の古写真を参考に遺構の残存状況を確認しながらの調査であった。全体的に残りは悪い。特に西側においては現表土を剥がした時点で地山の露出したところもあり、往時の参道の様子を窺うことは困難であった。戦中の攪乱も著しく、西側において確認された二箇所の大いなる土坑からは戦後のスクラップや瓦礫さらに砕けた岩に混じって、炸裂した砲弾の破片がまとまって出土しており、爆発によって挟れたものと判明した。

図版18の1 参詣道より御番所跡を望む（参詣道調査中）

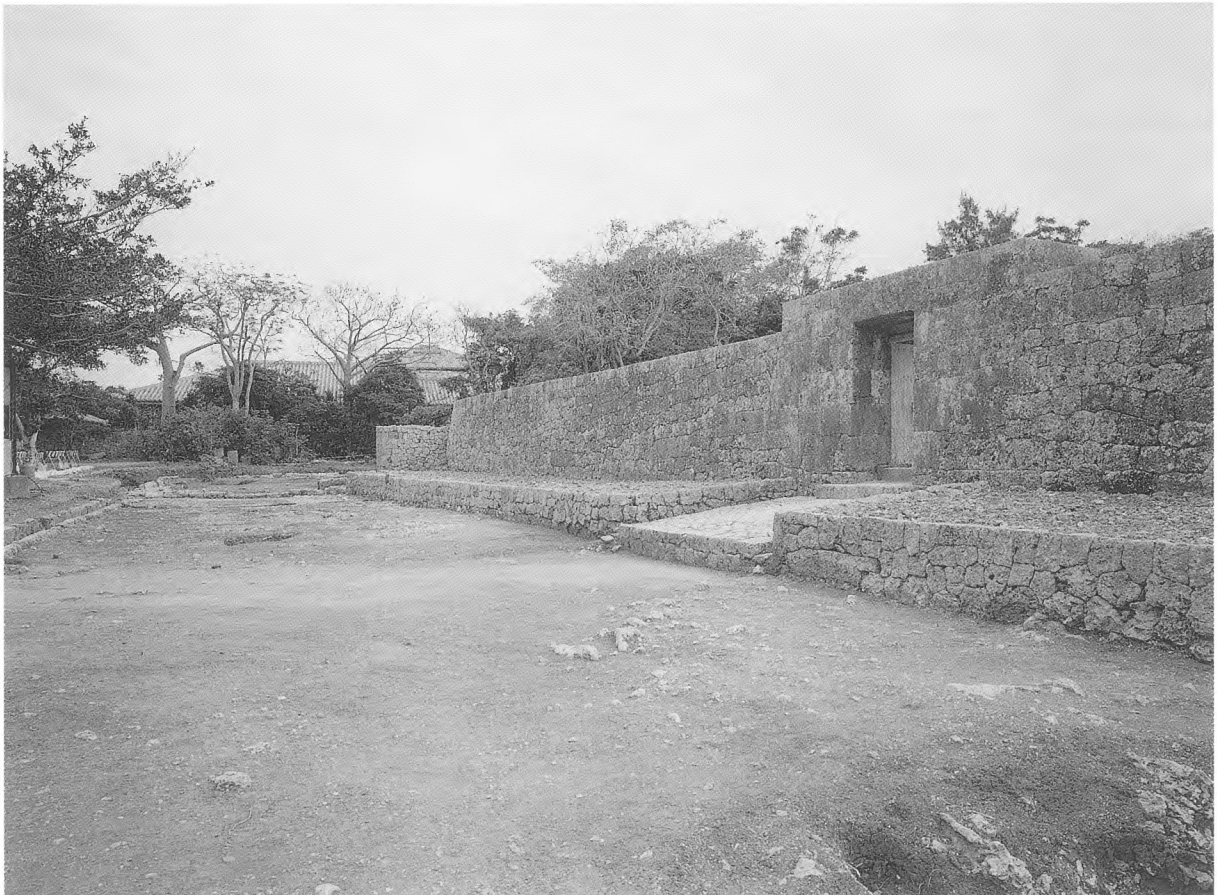
図版18の2 同上（調査後）

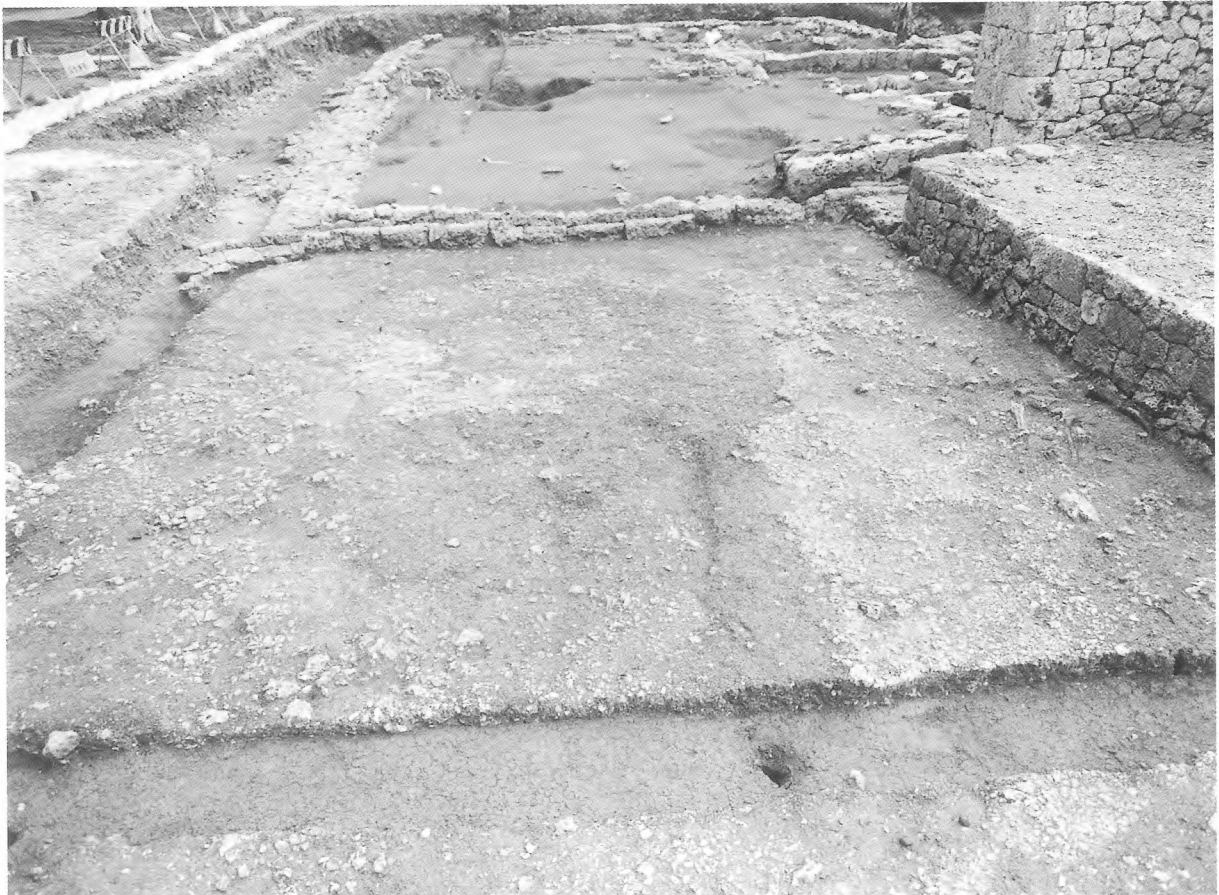
図版19の2 参詣道 東側の状況（奥は御番所跡）

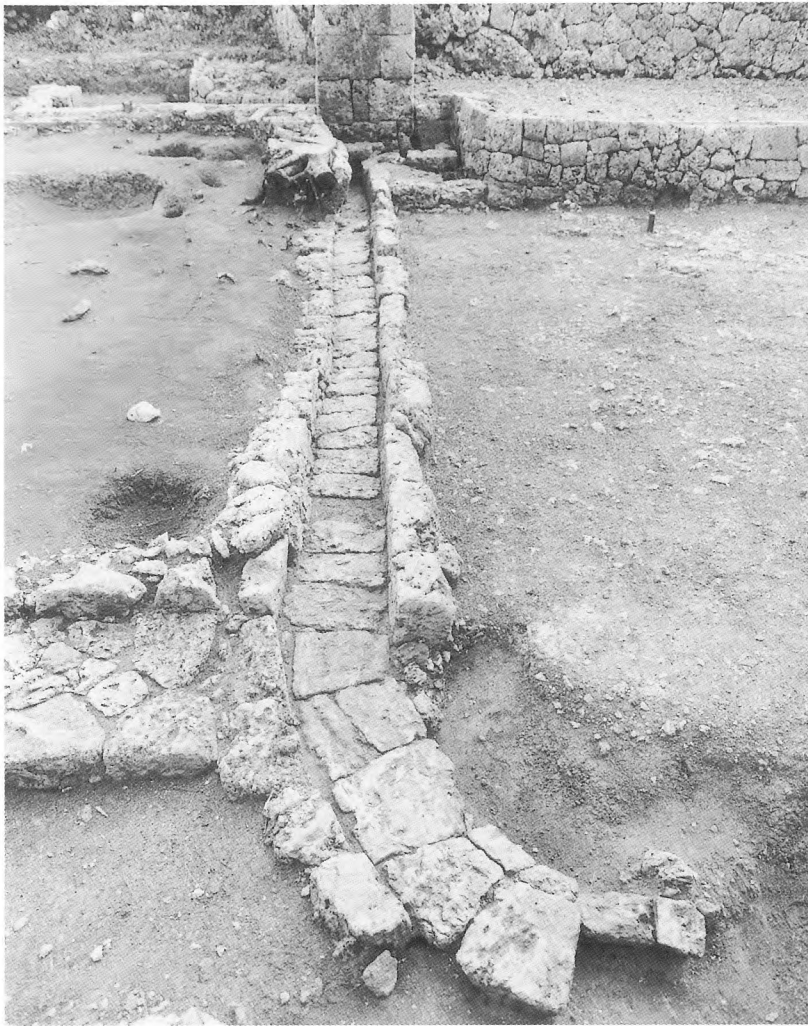
図版20の1
御番所 西側の基壇および
1号排水溝（奥は玉陵）

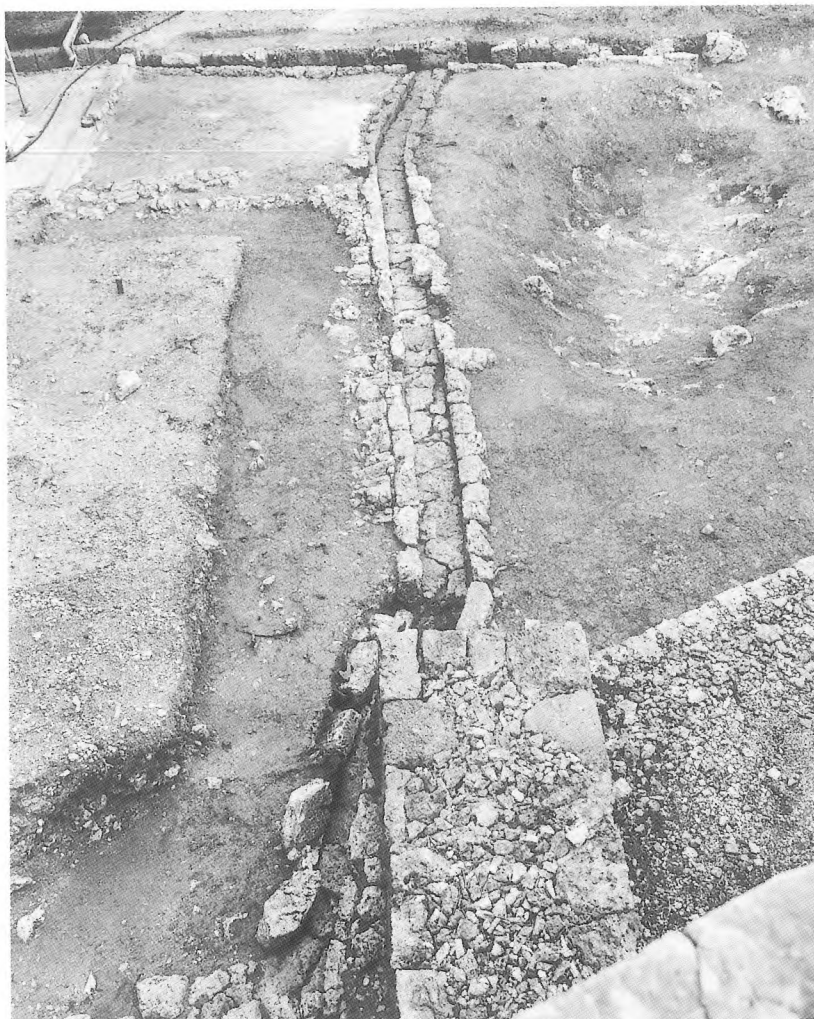
図版23の1
3号排水溝（右手前は玉陵）

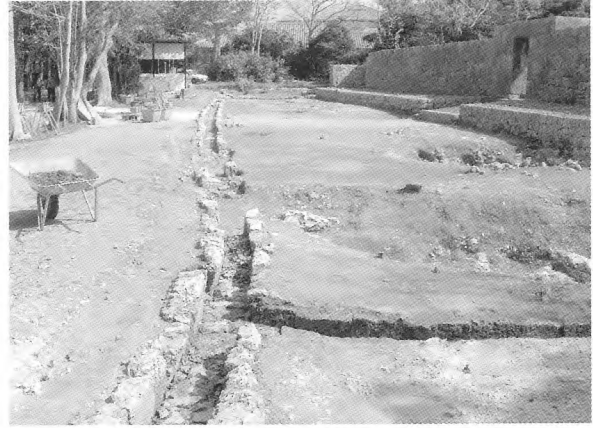
4. 石組排水溝（西の御番所跡前より）

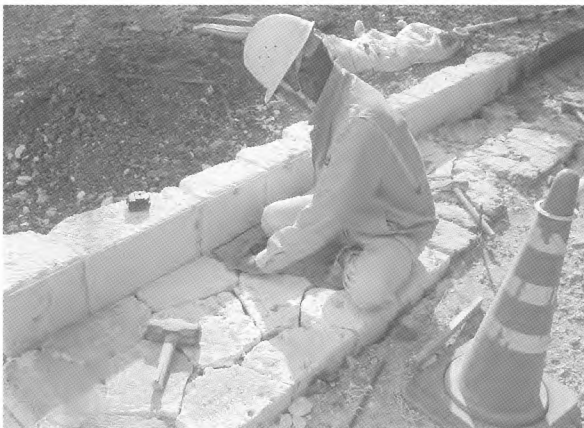
17. 石敷 (西の御番所跡前)

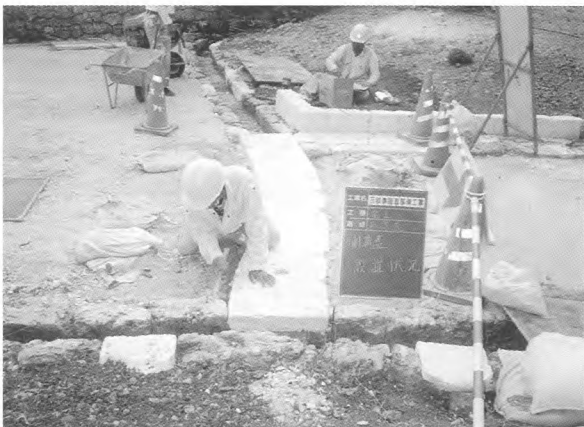
18. 暗渠蓋設置

が確認できた。しかし、それらは割れや欠損が著しいため、全ての蓋石を新
