特別史跡名古屋城跡
西之丸き損地点発掘調査・修復報告書

2024

名古屋城調査研究センター

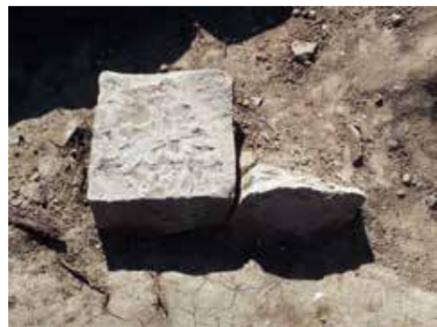
礎石ア、地覆石ア

一方、重機による石列の掘削箇所については、トータルステーションにより測量し平面図とエレベーション図を作成した。石列部分の重機による掘削範囲は40㎡に及び、原位置を留める石材は礎石4石、地覆石28石の計32石であることを確認した。原位置に残された石材については、礎石と地覆石を分け、それぞれ南からカタカナ表記の五十音順で記号を付け、礎石は「礎石ア」から「礎石エ」まで、地覆石は「地覆石ア」から「地覆石フ」まで個別に名称を与えた（図2-2）。

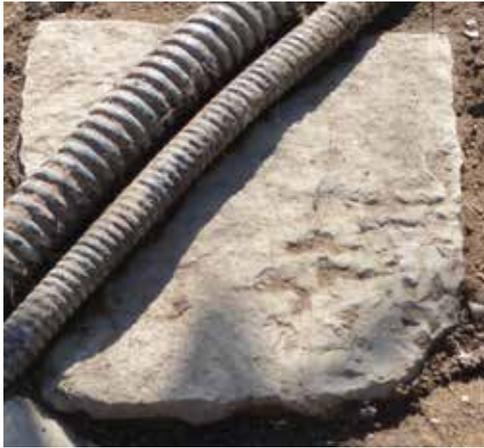
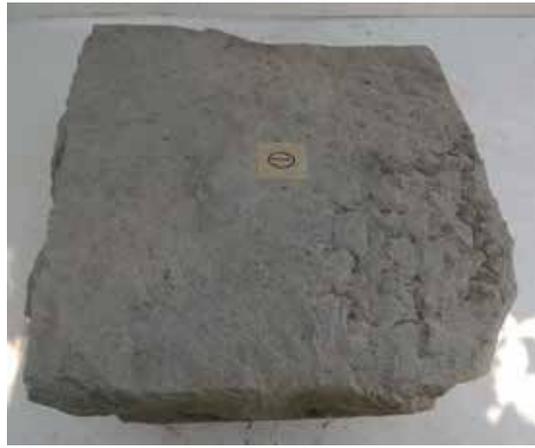
礎石②(北から)

掘調査時には、礎石及び地覆石が埋設された状態にて検出を行っているため、把握できるのは石材の上部の形状であるが、記録写真から個別の石材部分をトリミングして拡大すると細部形状がわかる。試掘調査時の石材の写真と試掘調査地点と最も近い I 群にある集積石材と比較していったところ、礎石②＝礎石 1、地覆石②＝地覆石 2、地覆石③＝地覆石 5、地覆石④＝地覆石 8、地覆石⑤＝地覆石 3、地覆石⑥＝地覆石 1、地覆石⑦＝地覆石 6 という対応が確認できた (図 2-5・6)。すなわち、これらの移動した石材の原位置が特定された。

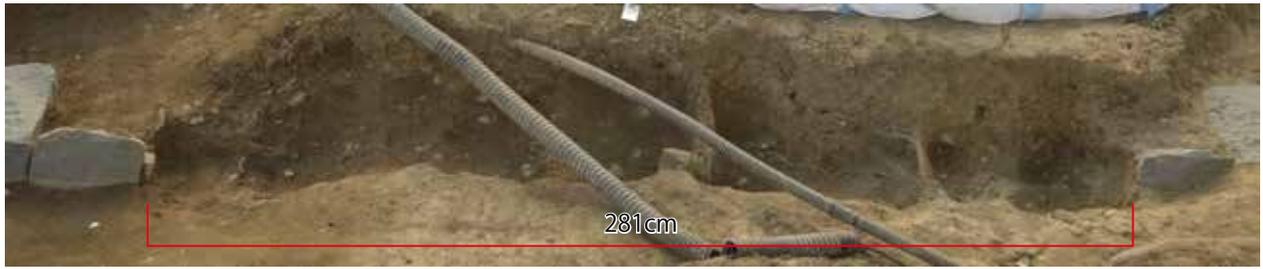
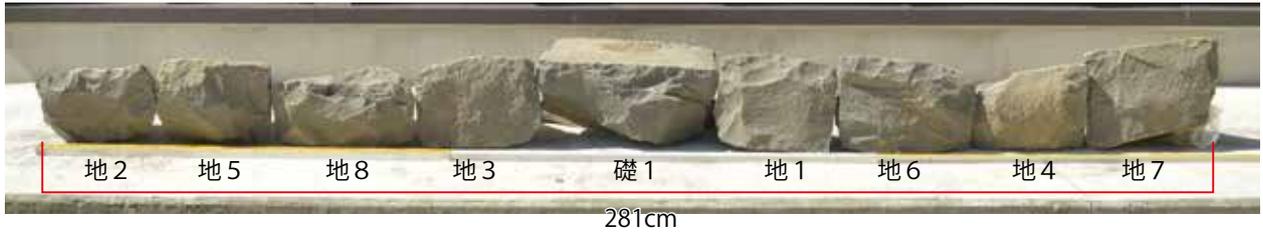
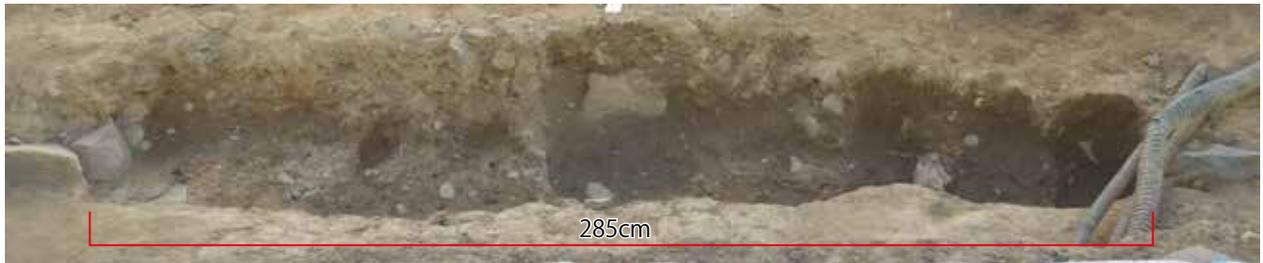
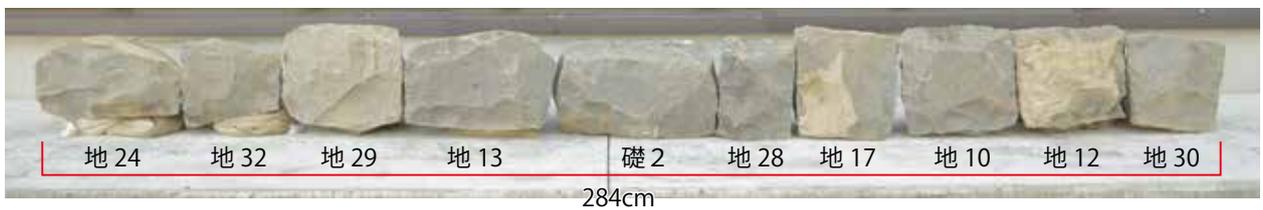
図 2-11 石材痕跡と推定石列 (1)

H0、L0、M0、N0、O0、P0、R0の7つの礎石の抜き取り痕跡については、底面の一部または全部に硬化面を確認できた。この硬化面の形状と原位置を離れた礎石2～礎石10の底面の形状を照合させたところ、7箇所の位置に本来あった礎石を同定した。すなわち、H0＝礎石2、L0＝礎石3、M0＝礎石4、N0＝礎石5、O0＝礎石7、P0＝礎石8、R0＝礎石10という対応関係がみられた(図2-8)。K0とS0については礎石の抜き取り痕跡が認められず埋土も他の礎石抜き取り痕のものとは異なっていたため、今回の事故以前に抜き取られていた可能性が高いと判断した。一方、原位置が不明な礎石6と礎石9を洗浄して観察したところ、当初は礎石として分類していたものの、今回のき損事故で原位置から移動した礎石ではないと考えられた。礎石6は上面に平滑にするための加工痕跡が認められるが、他の礎石に比べて厚みがなく小さい。本来礎石の一部であった可能性があるが剥離面の風化が進んでおり新しく割られたものではない。き損事故以前に抜き取られた礎石の一部である可能性がある。また、礎石9は、他の礎石とは異なり加工痕がなく、丸みを帯びた形状をしており、礎石として不適當であると考えられる。つまり、K0とS0に対応する礎石は存在しておらず、き損事故以前に抜き取られた蓋然性が高いといえる。

復旧する石材は抜き取り痕跡の上に直接設置した。硬化面が確認できている抜き取り痕跡については、硬化面と石材の底面が一致するように設置した。痕跡自体が削られている箇所については、他の石材と高さや角度が合うように土と砂岩の剥石（攪乱箇所から出土したもの）を用いて調整した。土は、水と混ぜると粘性を帯び、乾燥すると硬化する鋼土を使用した。

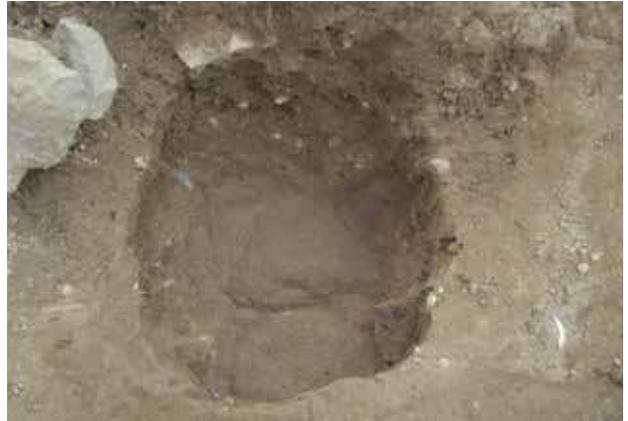
6 礎石の硬化面（P0）

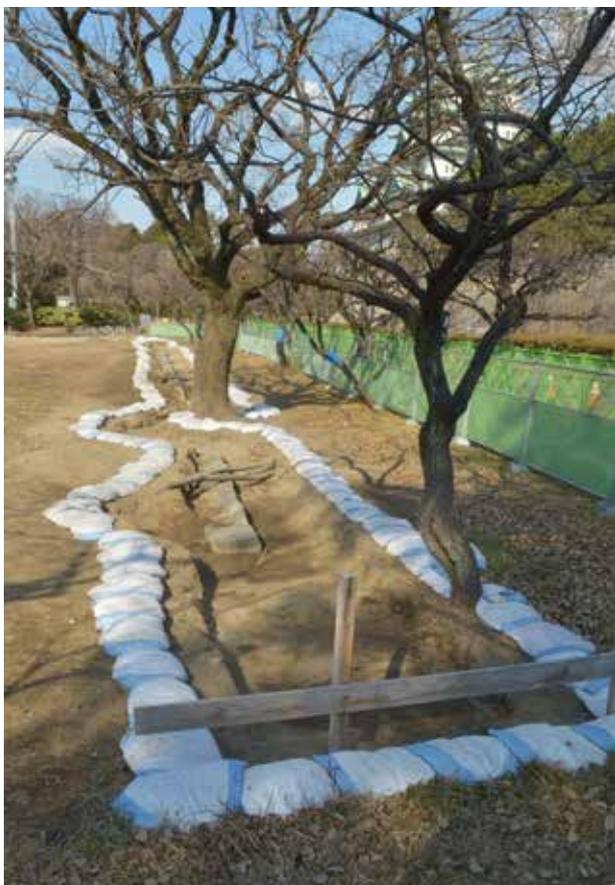
1 第1 調査区石列修復完了（北西から）

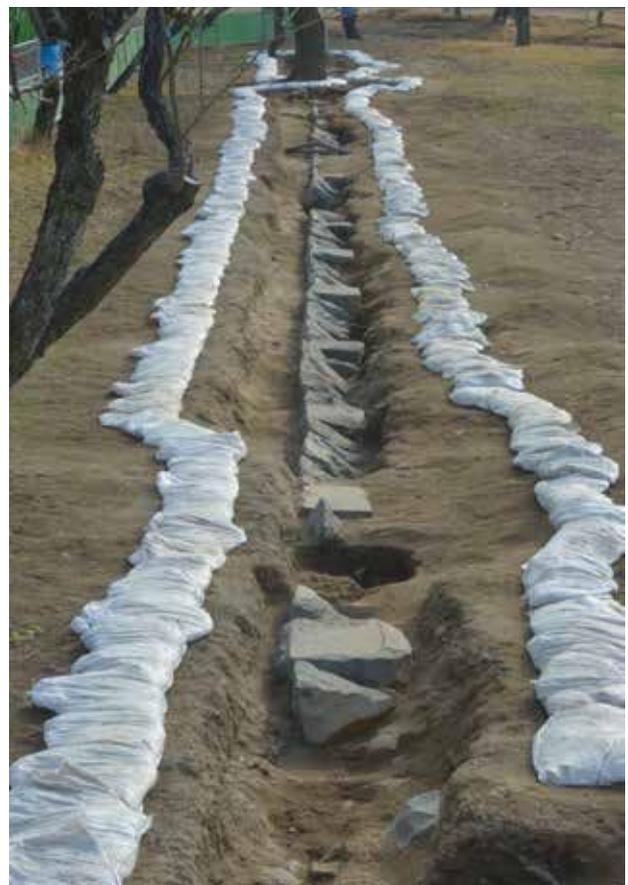
2 第1 調査区石列修復完了（南西から）

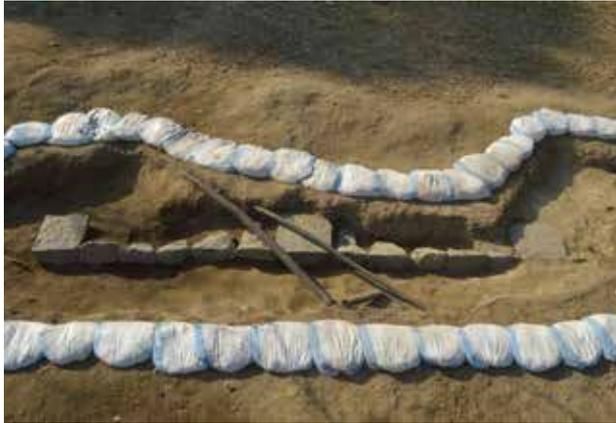
3 第1 調査区石列修復完了（北から）

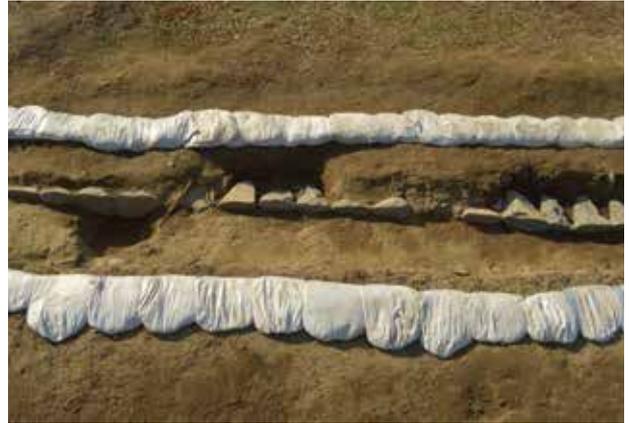
1 第1調査区 A列B列修復（東から）

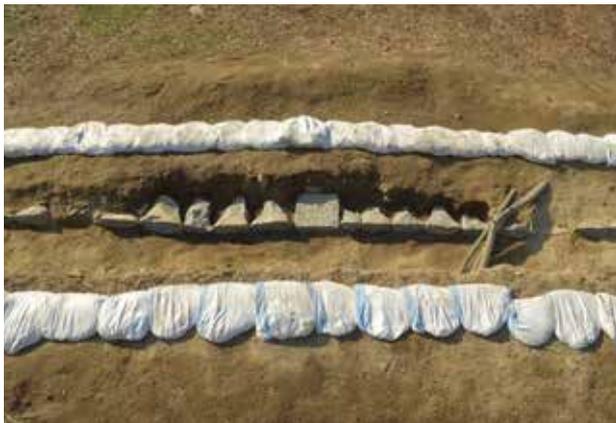
2 第1調査区 E列F列修復（東から）

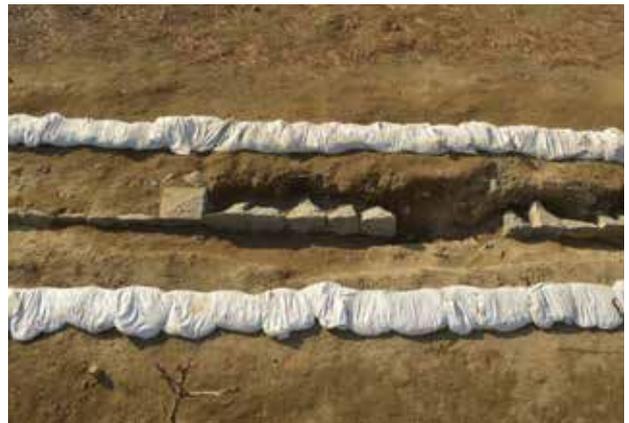
3 第1調査区 G列H列修復（東から）

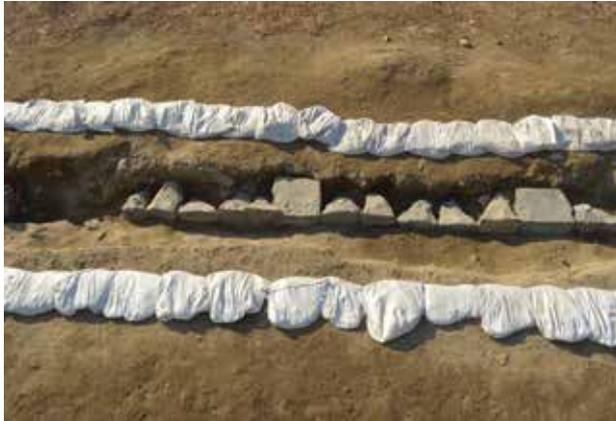
4 第1調査区 I列J列修復（東から）

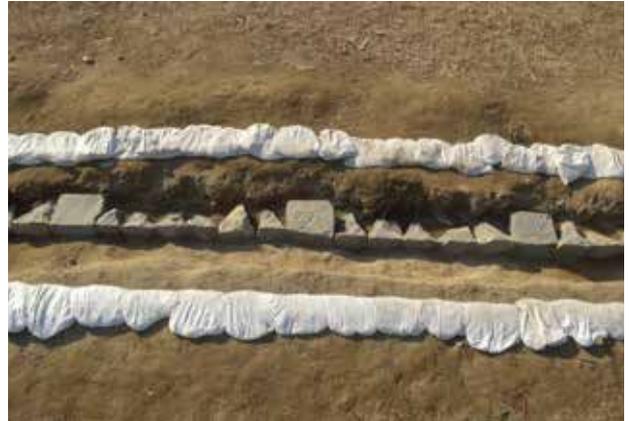
5 第1調査区 K列L列修復（東から）

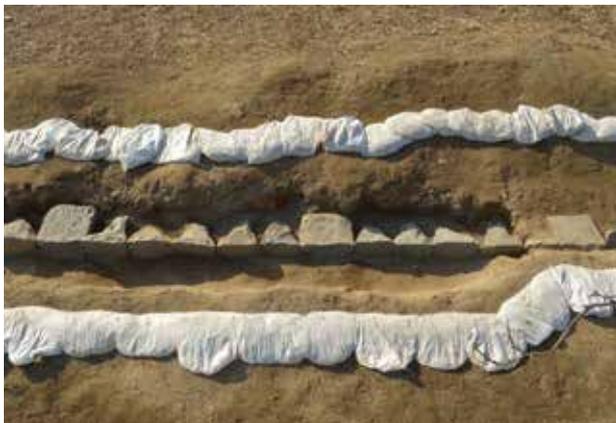
6 第1調査区 M列N列修復（東から）

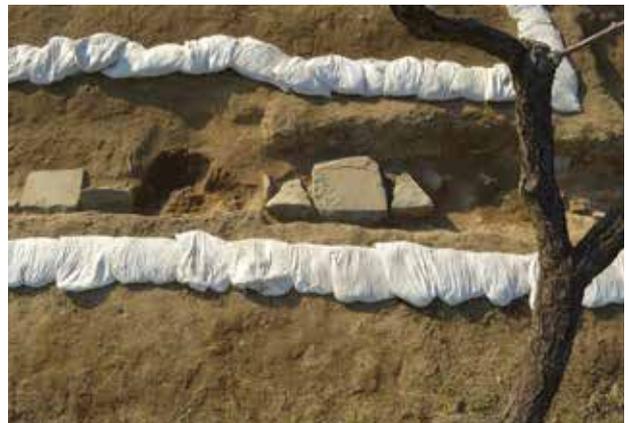
7 第1調査区 O列P列修復（東から）
