国 指 定 天 然 記 念 物

「幸神神社のシダレアカシデ」
樹勢回復調査報告書

平成 23 年

日の出町教育委員会

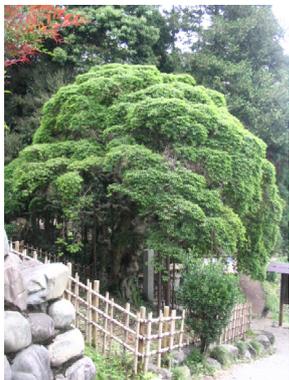
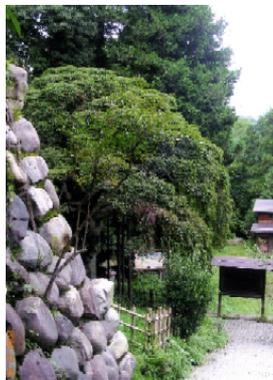
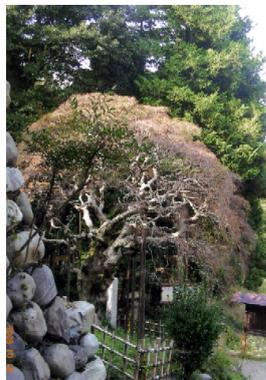
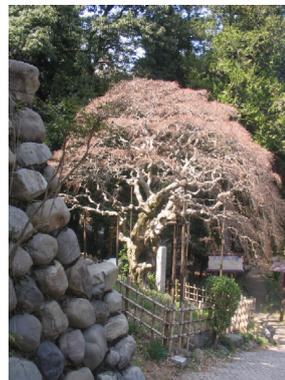
《南東面》

枯れ枝が頻繁に現れるようになった平成18年から19年春の生育状況写真

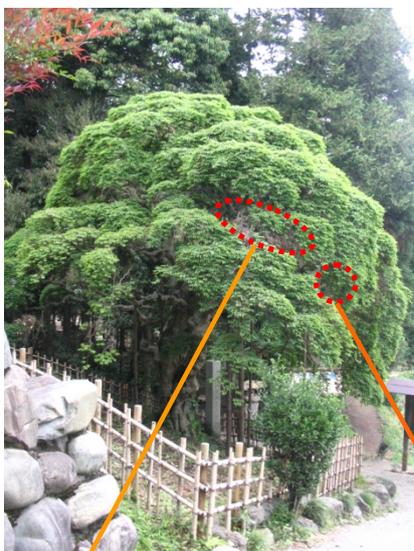
H18年5月29日

南東面で局部的に枯れ枝
(細枝) が発生

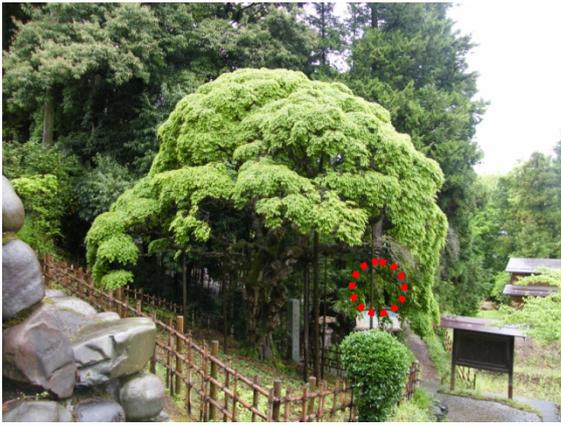
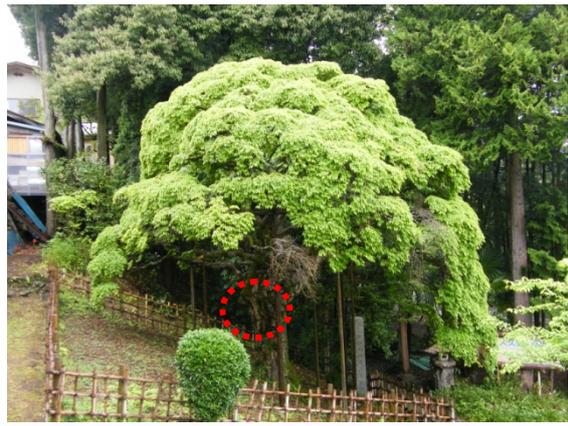
2008.5 葉の展開良好。新緑の葉色良好、葉の大きさ・枝葉密度も例年通り良好。枯れ枝は東側に一ヶ所あり。枯損した大枝で先端部の枯れた細枝は除去されている。

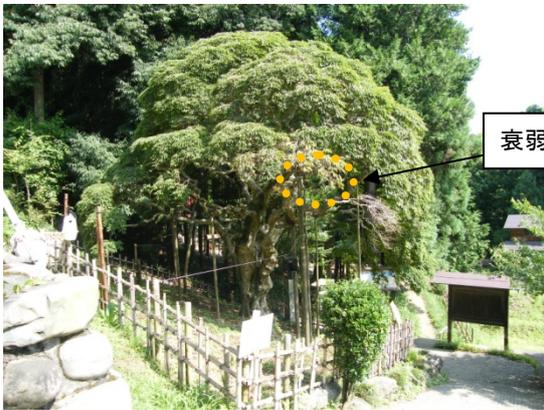
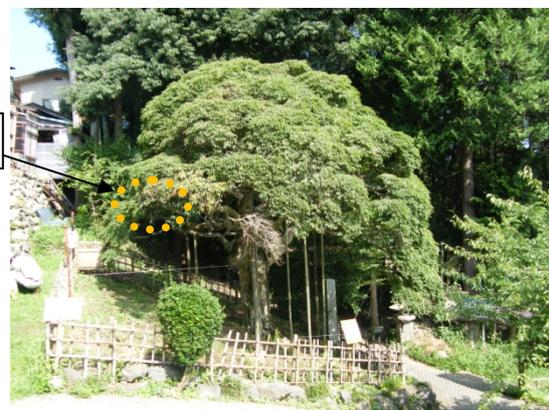
衰弱枝

2008.7 枯れ枝剪定前。葉色も安定しやや深い緑色で良好。枯れ枝の発生状況は5月と同じ。

2008.7.29 枯れ枝(大枝2本)剪定。

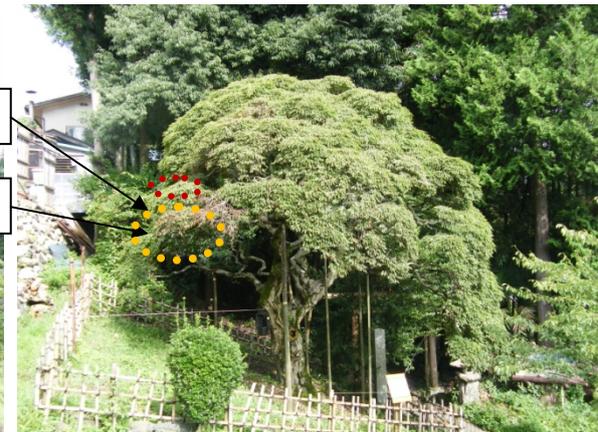
衰弱枝

枯れ枝

2008.9 枯損した大枝と枯れ枝剪定後。7月に発生した衰弱枝の規模が拡大し先端部で枯れ枝が発生。葉は緑から褐変し一部には枯葉のような色を呈している。

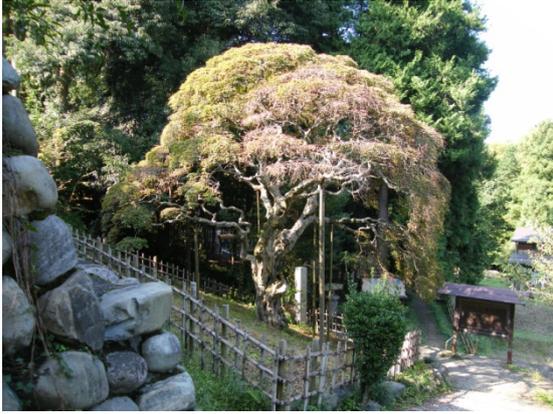
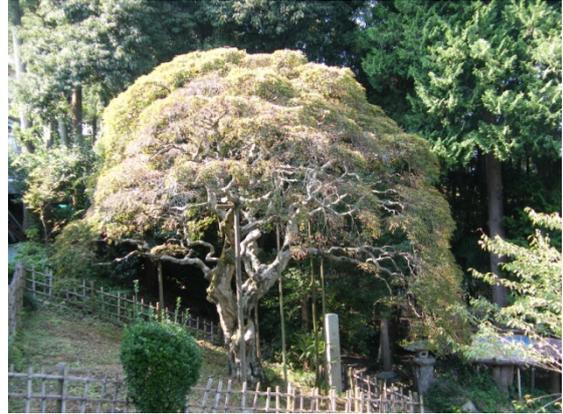
2008.10.2 現在 2 本に分かれる大枝で南東方向に伸びる大枝の葉でいち早く落葉が始まった。他の大枝の葉も多くはやや褐変している部分が混入しているがおおむね残っている。

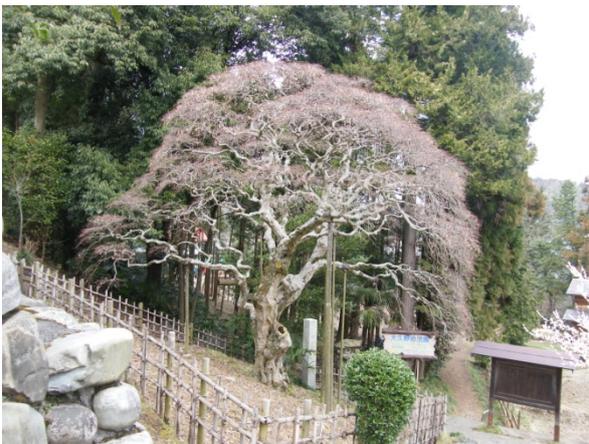
2009.3.13 南東側で衰弱枯死した枝には冬芽はほとんど見られないが、その部分を除き全体的に冬芽はよく発達している。

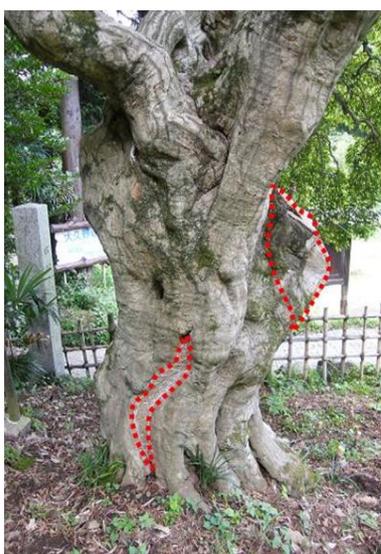
南面(斜面上方側)

赤い点線内は樹皮が枯死している範囲

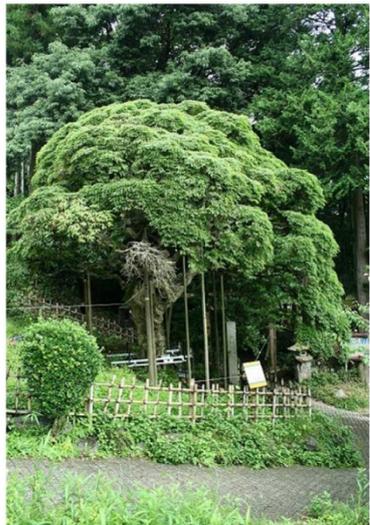
測定高さ	GL+45cm

<p>45%</p> <p>特記事項</p> <p>東方向の根株から幹にかけて亀裂があり、内部に大きな空洞が見られる。</p>

備考 東方向の亀裂から幹中心まで達した大きな空洞が確認できる。そのため、強風時には亀裂に向かって座屈する倒木の可能性が考えられる。

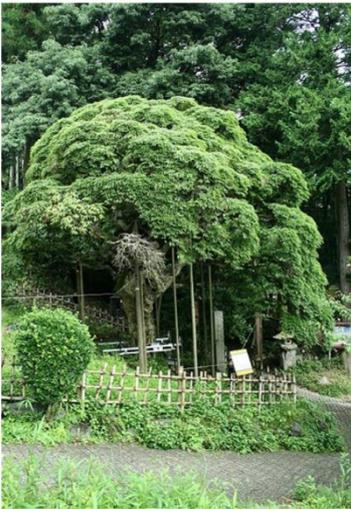
測定高さ GL+75cm

北東方向の根株から幹にかけて亀裂があるが、内部に大きな空洞が見られる上の部分。また、南東方向には樹皮から辺材にかけて枯損した部分がある。

備考	北東方向の亀裂から心に達した大きな空洞が確認できる。また、樹皮が枯損している部分にも小さい腐朽が確認できる。測定部は主幹が分岐する直下であることから、強風時には大枝を支持できずに裂けることが考えられる。
----	---

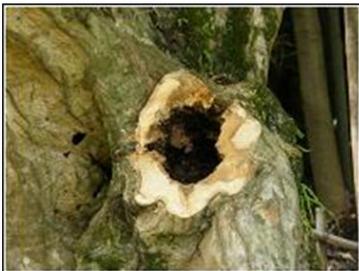
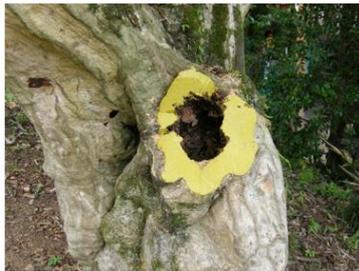
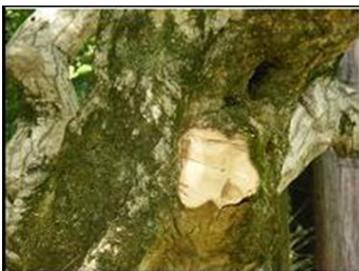
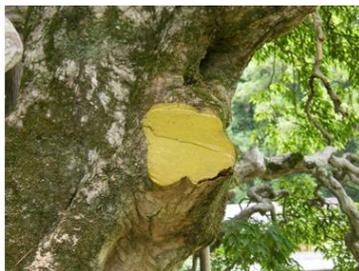
切除面の状況

中央部は空洞化し枝先に向かって空洞規模は急激に小さくなっている。

切り口にはパッチレートを塗布

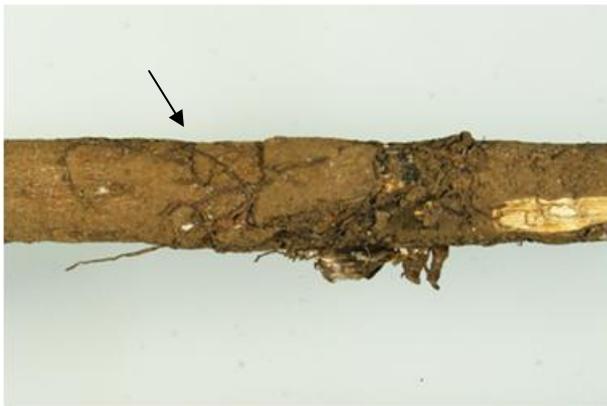
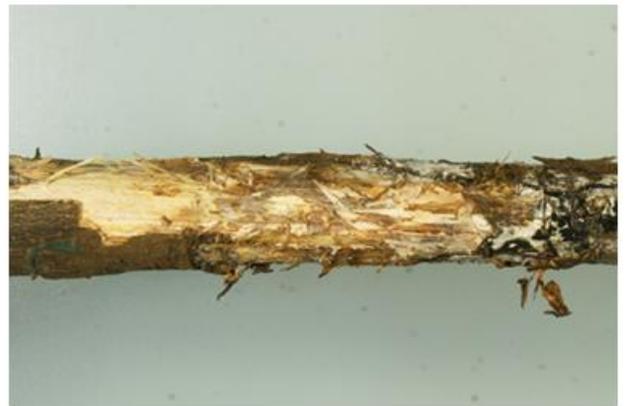
図-3：杭に捕捉されたナラタケ属菌

手繰り掘りの範囲は限られるので、保護柵の範囲内に杭を打ち込んで、ならたけ病やならたけもどき病などの土壌病原菌を捕捉する杭捕捉法(Mallet and Hiratsuka、1985; Aoshima and Hayashi、1981)を試みた。捕捉杭には約 50 cm 長のシラカシ枝を 20 本用い、保護柵の範囲内に概ね 2m 間隔で杭の半分を打ち込んだ(図-3)。6 月に捕捉杭を設置し、9 月に回収し、捕捉杭の観察を行った。その結果、20 本のうち 1 本について、杭表面にナラタケ属菌の根状菌糸束の着生、杭樹皮下にナラタケ属菌の菌糸膜の形成が認められ(図-3)、

根状菌糸束と菌糸膜は繋がっていた。ナラタケ属菌が捕捉されたもののその捕捉率は低く、ナラタケ属菌の生息は高密度ではないと推測された。

ナラタケ属の分離菌株が得られたが、種を同定するには至っていない。培養形態などから、ワタゲナラタケ(*A. galliaca*)ではないかと推測された。ワタゲナラタケであれば、腐生性が強く、主に腐植や枯死根に寄生する(太田、2002)ものであり、シダレアカシデの衰退症状の原因とはならない。

上図にはシダレアカシデの保護柵の範囲内に打ち込んだ 20 本の杭の位置を示した、9 月に回収した杭の 1 本にナラタケ属菌が捕捉されていた、左図の黒矢印は杭表面に付着したナラタケ属菌の根状菌糸束を示している、右図の杭には杭樹皮下に形成されたナラタケ属菌の菌糸膜が見える

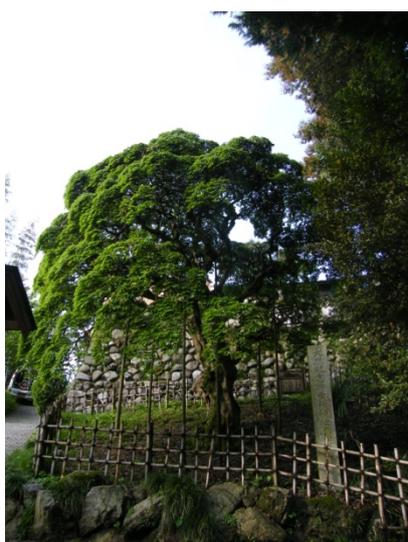
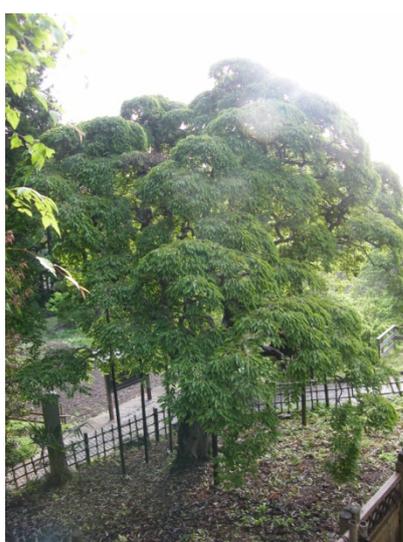
平成 21 年 (2009) 5 月 9 日)

- ・ 葉の展開良好
- ・ 葉色正常
- ・ 葉の大きさが例年に比べやや大きい印象
- ・ 枝枯れが南東部に一部発生

生育状態は、例年とほぼ同様の状態

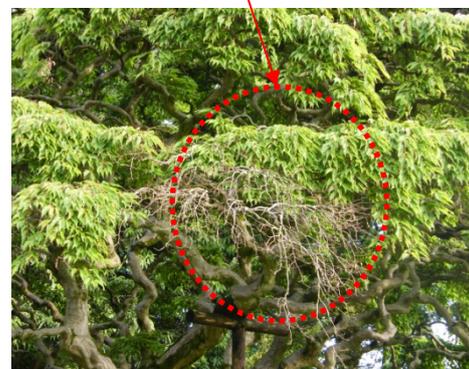
早春から発生している枯れ枝

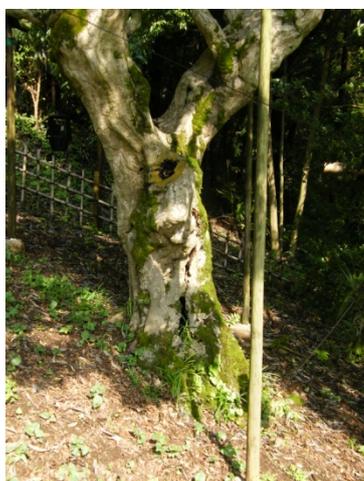
- ・ 枯れ枝が発生
- ・ 葉の色正常
- ・ 枝葉の病虫害は見られない。

前年同様の生育状態を示している。

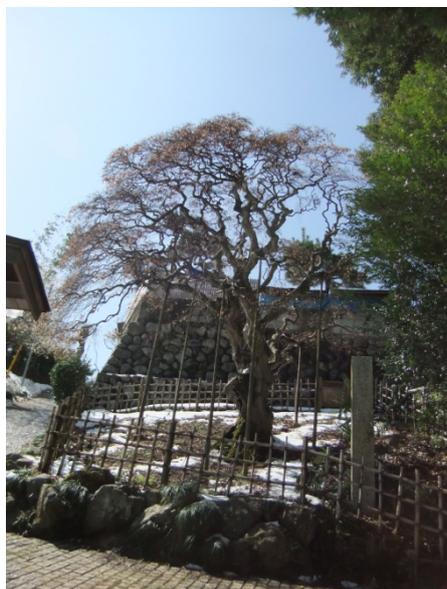
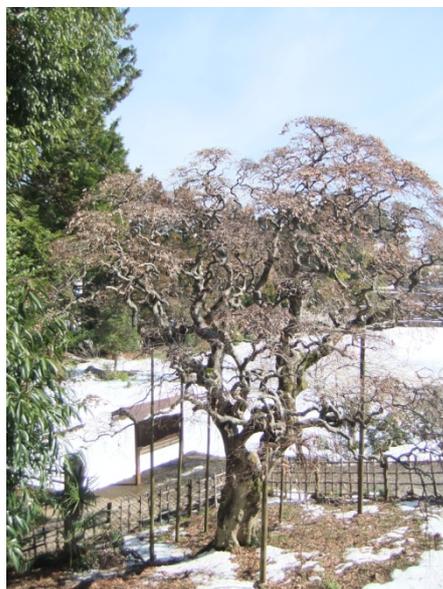
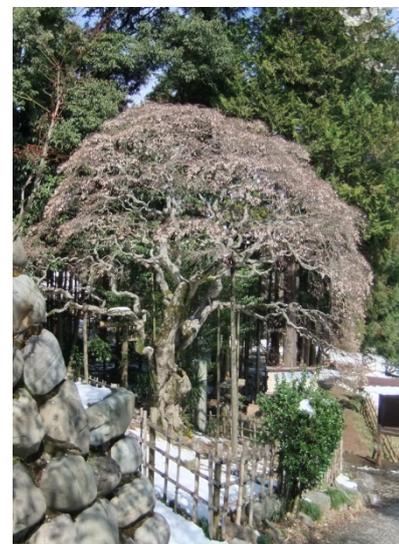
平成 22 年 (2010) 3 月 11 日)

降雪により中径の枝（太さ 2 cm 程度）が 2 本折損。他に被害はなく、これまでと同様の生育状況を示している。

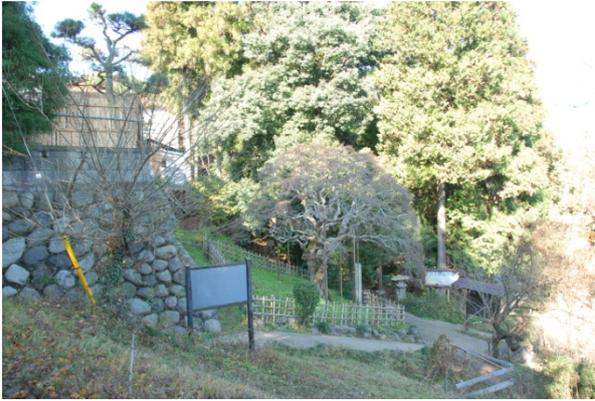
樹木剪定伐採前

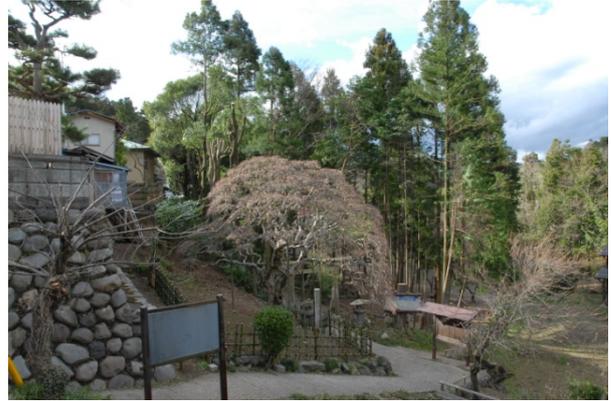
樹木剪定伐採後

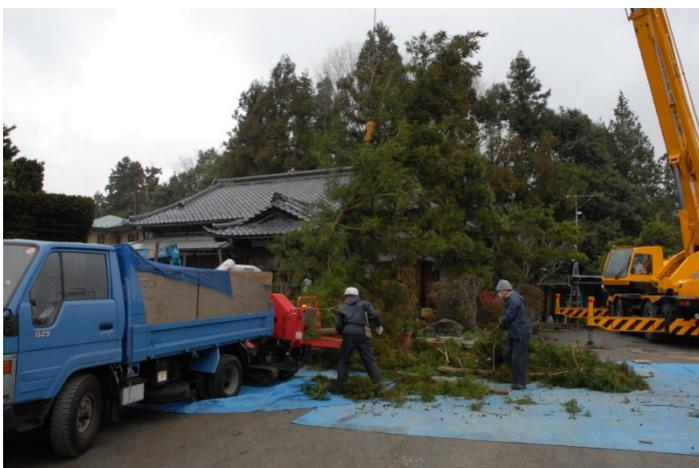
隣地の庭に 25 t クレーンを設置し、チェーンソーによって樹木の上部からの吊切りを繰り返して、伐採を行った。

また、ケヤキ、シラカシ等の剪定では、吊切りの後に切り戻しを行い切断面を整えた。

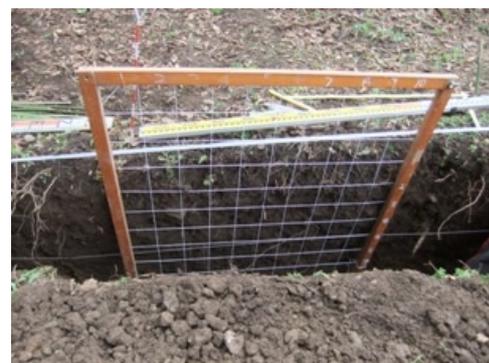
樹木の根系は調査範囲の深さ 70cm 範囲まで観察されたが、小径以上の根系の分布は概ね深さ 40cm 程度までであった。それらの根のほとんどはシラカシであった。土壌断面調査で判明したように、下層の通気透水性がやや不足であることがⅢ層（深さ 50cm 以下）に細根以外の太い根がほとんどないことの一因と考えられる。

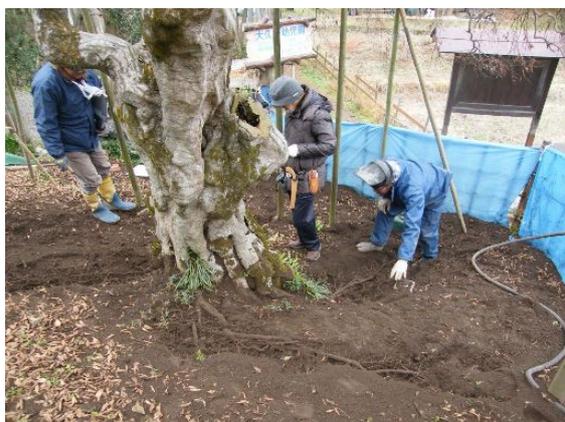
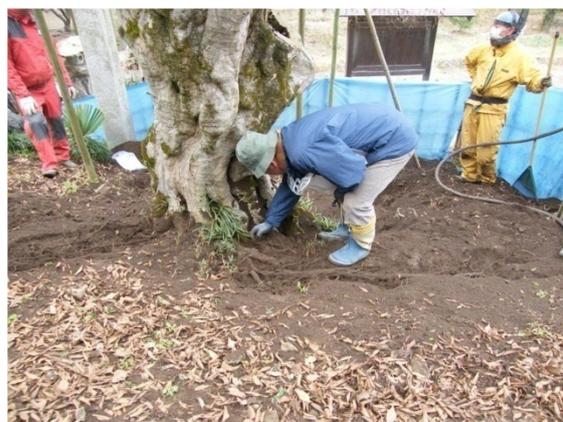
土壌性病害調査の状況（調査者：河辺 裕嗣委員）

調査範囲内にはならたけ病等の土壌性病害は観察されなかった。

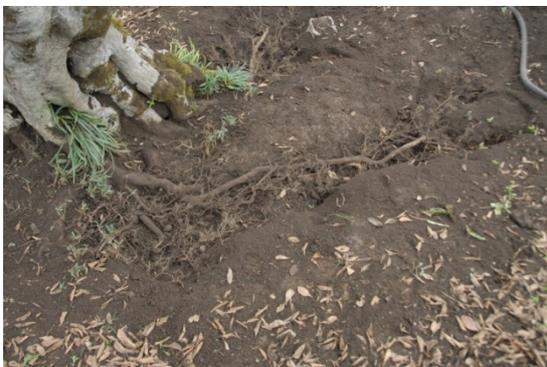
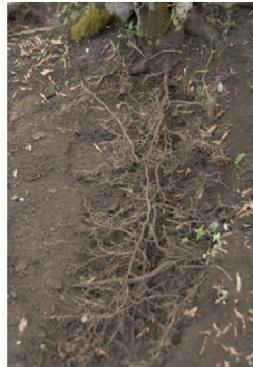
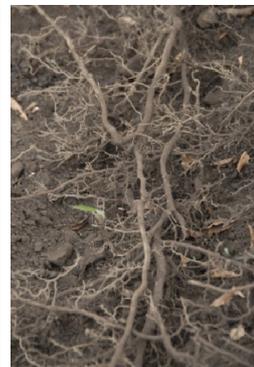
Aトレンチ状況写真

A～D のトレンチ（深さ10～20cm）にはいずれの場所にも分岐した根系が高密度に現れ、その形態は屈曲しているものの発達は良好で、細根の伸長も良好であった。なお、本トレンチに現われた根系は根元でも細く（太いもので直径3cm程度にとどまる）、

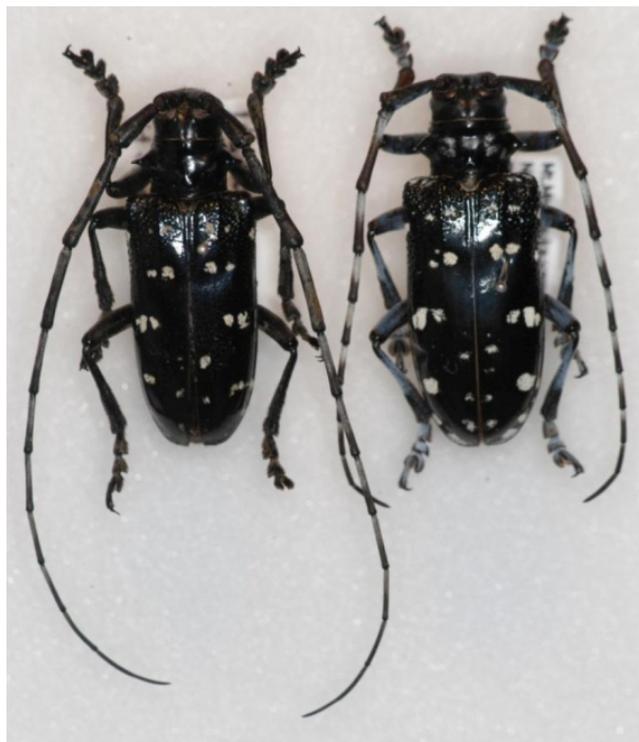
ゴマダラカミキリ: 左. ♂. 30mm. 右. ♀. 31mm
(カミキリムシ科)

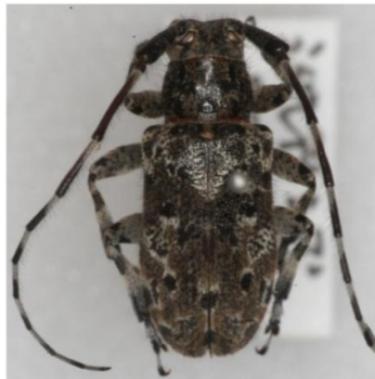
カタシロゴマフカミキリ : 14mm
(カミキリムシ科)

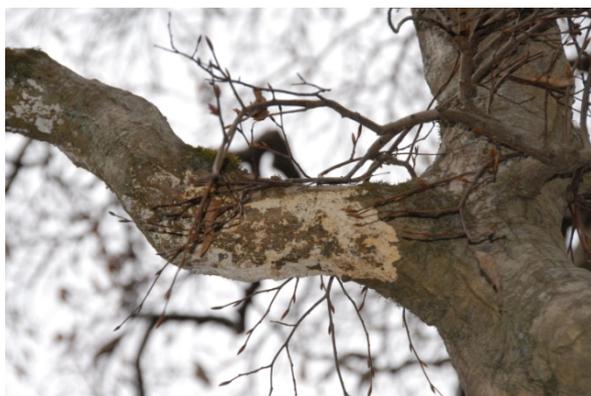
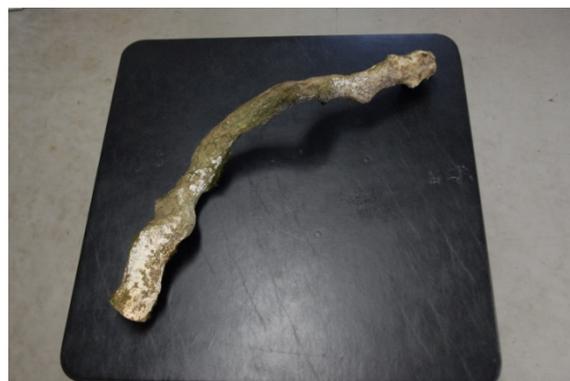
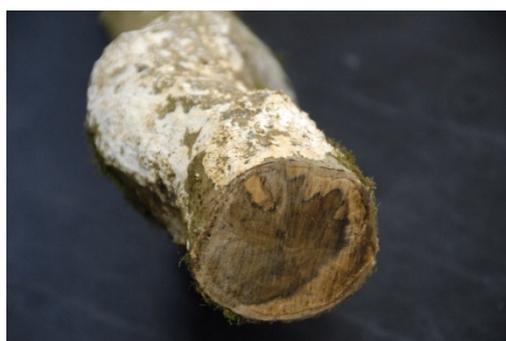
平成20年度からの観察所見では、シダレアカシデは頻繁に枝枯が発生する傾向があり、枯枝に一旦腐朽菌が侵入すると腐朽の進行は極めて早く、大枝や幹にまで達する危険性がある。

従って、枯枝が発生した場合は、早急に適切な部位で切除し、腐朽菌の侵入の予防を行う必要がある。
(阿部 恭久委員)
