平成16年 3 月
佐伯市指定有形文化財

旧坂本家住宅保存修理工事報告書

編 集 財団法人 文化財建造物保存技術協会
〒113-0033
東京都文京区本郷1-28-10
本郷 TK ビル内
TEL03 (5800) 3391(代)

発 行 佐伯市教育委員会
印 刷 佐伯印刷株式会社

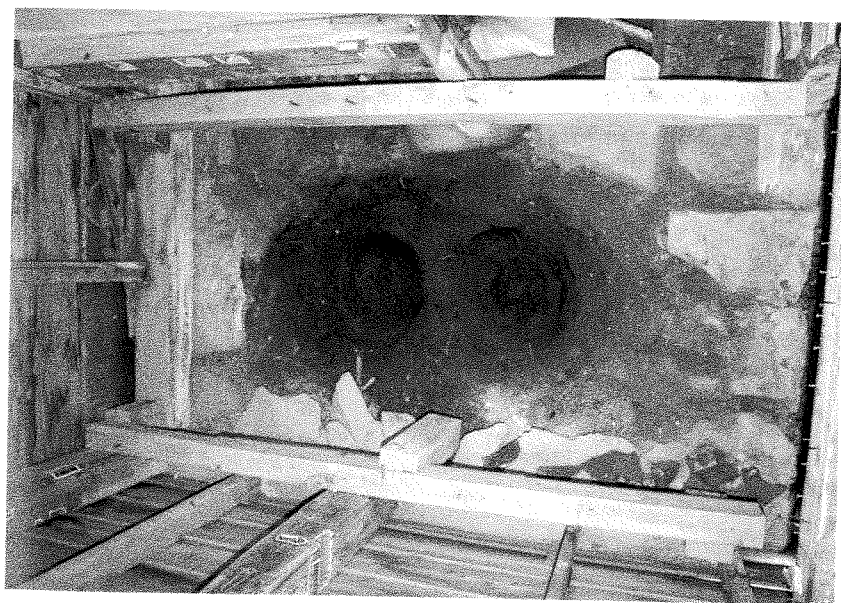
98 現状変更資料
台所釜戸礎石
床下土中に残存
109写真と合せ釜戸位置を決定

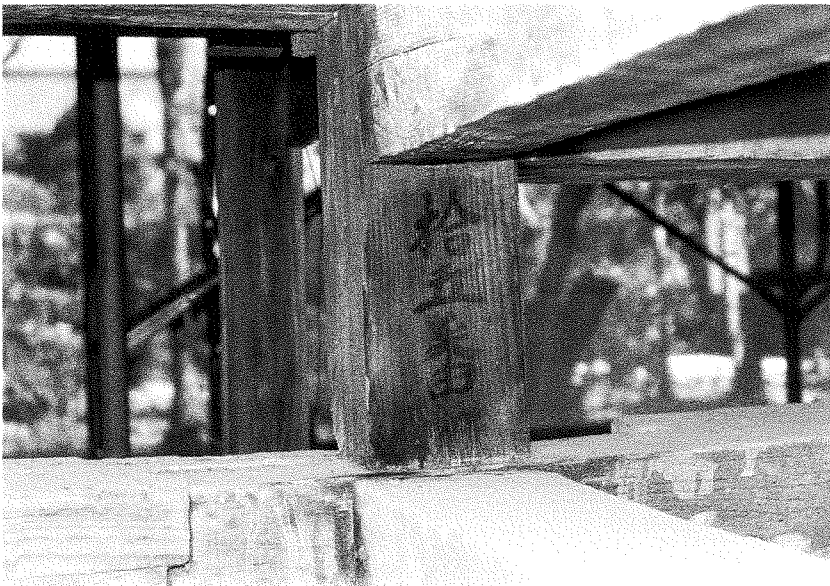
101 現状変更資料
木材に残る鉋削り

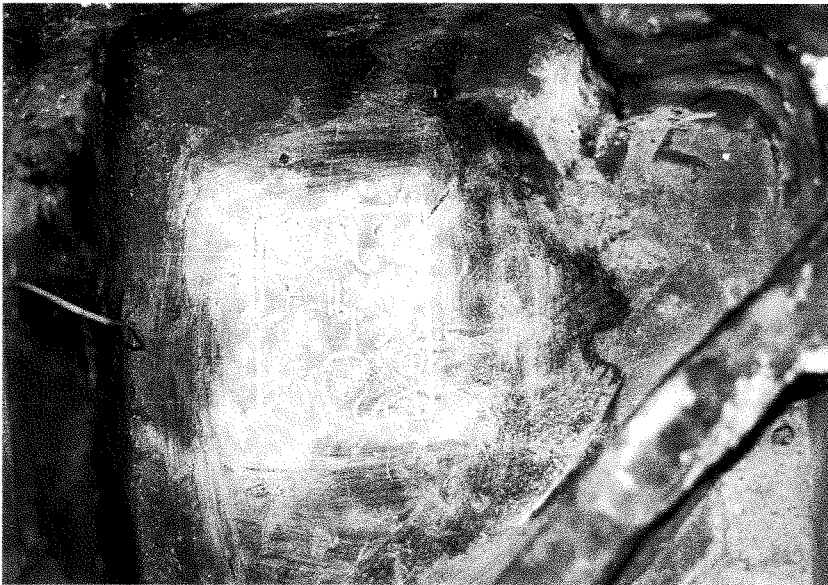
107 現状変更資料
棟木中央附近で発見された棟札
天保十巳亥三月吉日、工匠吉田
又四郎室尚と解り、当初「お浜御
殿」建設時の棟札と解る

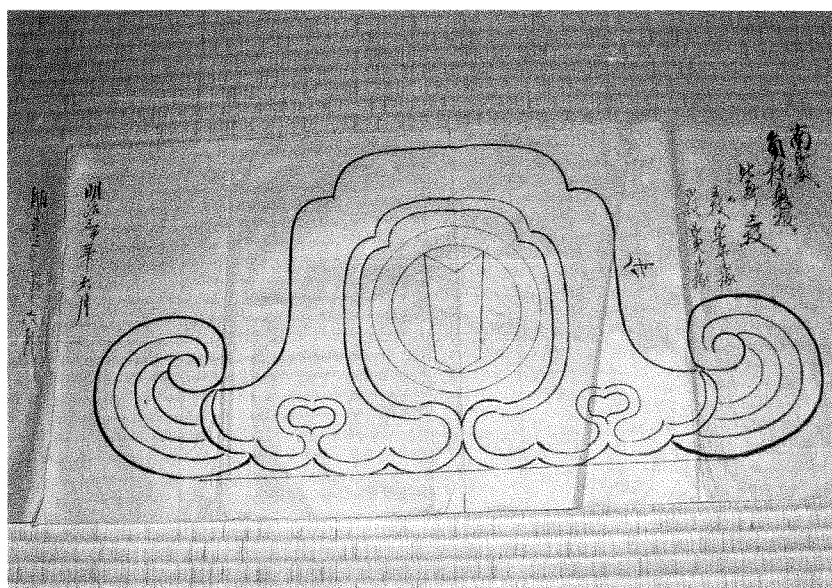
110 現状変更資料
主屋棟鬼
藩主家紋の「矢筈」が削り取られている

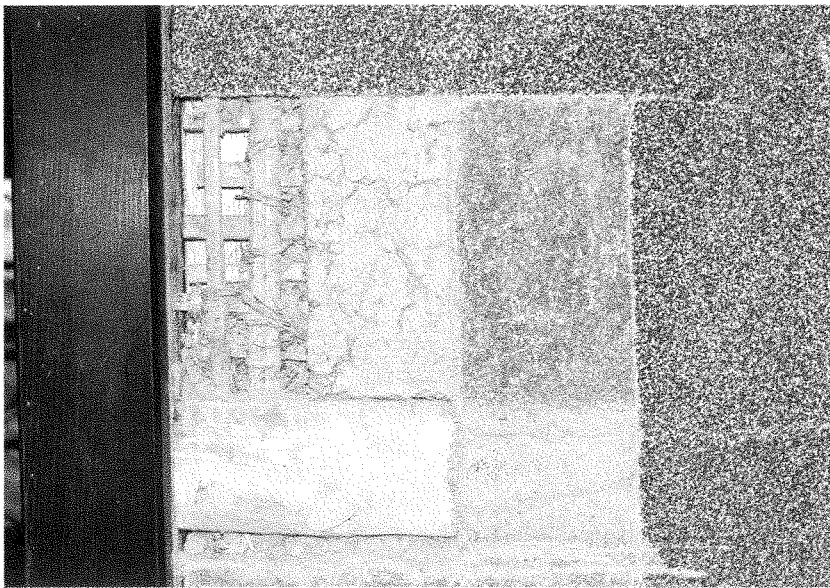
113 現状変更資料
小舞納り
貫間毎に間渡し竹も納められていた

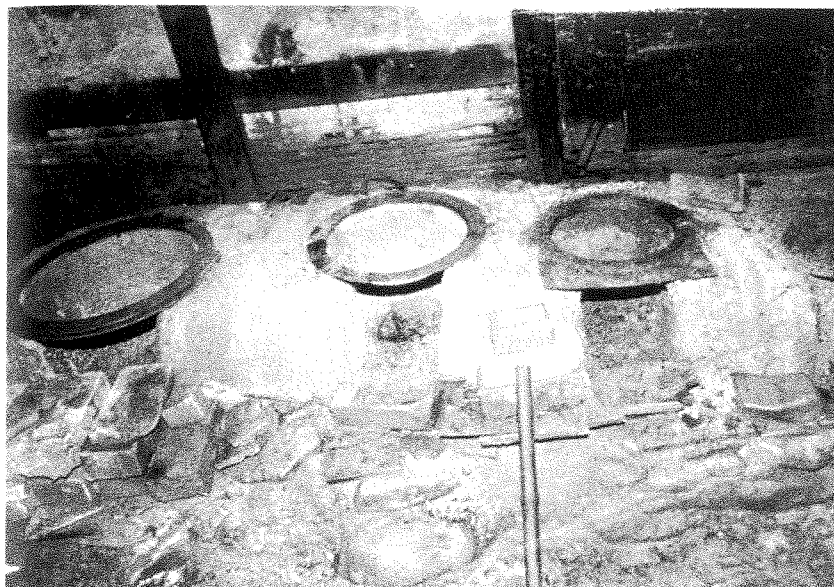
115 現状変更資料
近隣釜戸調査

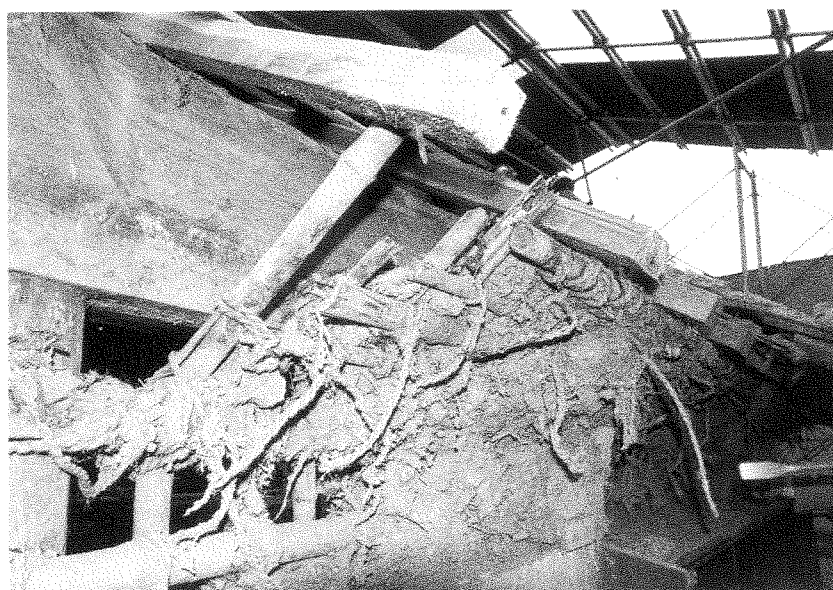
137 技法資料
外壁軒納り
縦竹を折り曲げ垂木に留め付けで
納める

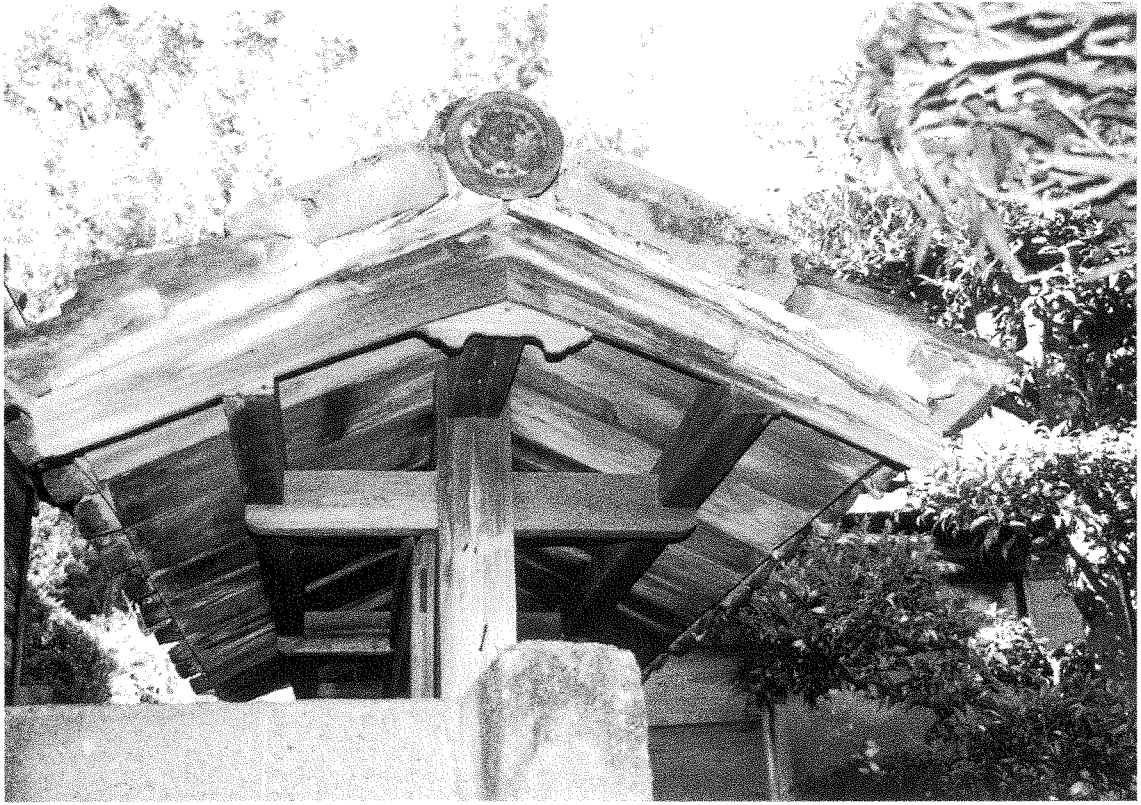
141 修理前 中木戸門 外 観

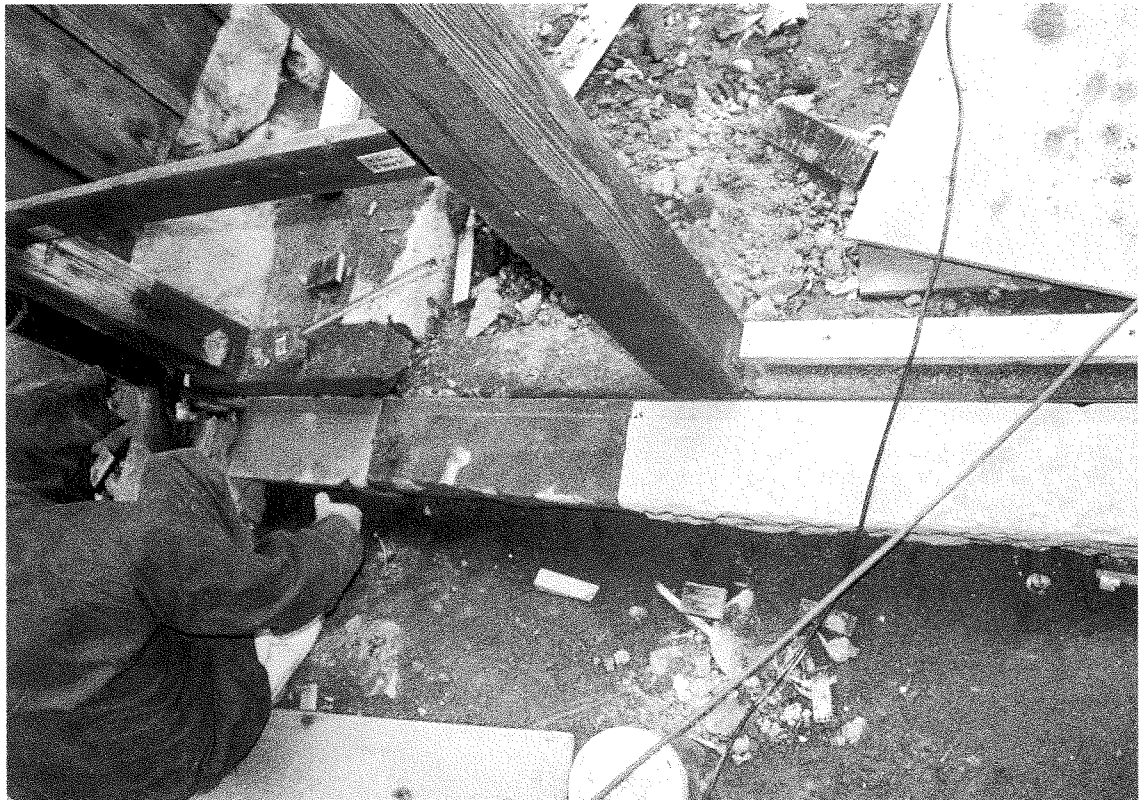
141 工事中 中木戸門
布礎石レールの布設

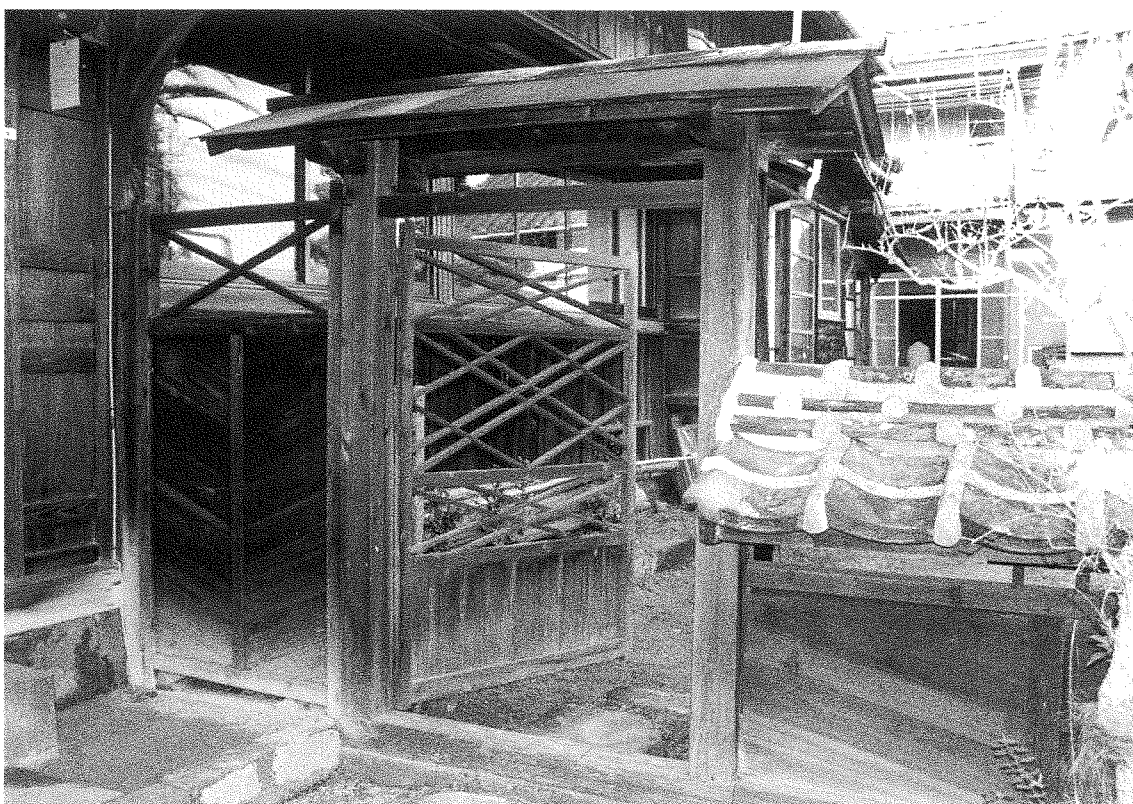
143 修理前 庭板塀 門正面
