史跡 津山城跡

保存整備事業報告書Ⅲ

2017

津山市教育委員会

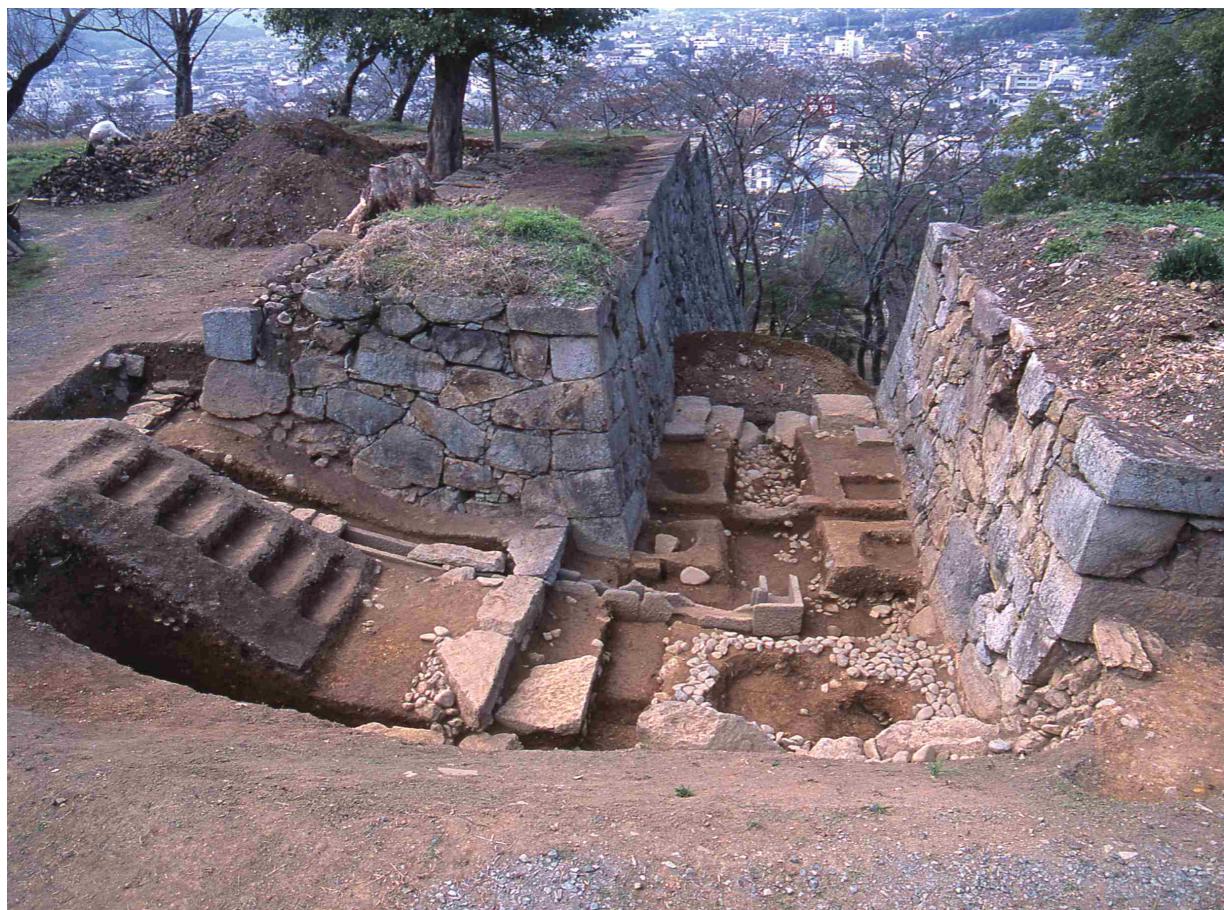
写真4 七番門虎口発掘調査写真（右が北）

整備工事はこれらの調査結果を踏まえた上で実施した。まず、七番門の楕形虎口を形成する櫓台石垣のうち、北側石垣の南面について、石垣天端に凹凸がみられ、間詰石が多く欠落していることにより石と石の間に隙間ができ、そこから内部に詰められている栗石が外に流出していたため、解体修理を行った。解体は、石垣の動きが大きい上から約3段分について実施した。楕形の東面に本来存在していた石垣は最下段のみ残存していたため、そこから上部の石垣を復元した。また、本丸から北方向に下る雁木についても最下段のみ残存していたため、そこから本丸にいたるまでの残りの雁木を復元した。七番門の礎石は、発掘調査で西側の2石が残存していることが判明しているため、これを表出させる方向で整備を進めた。

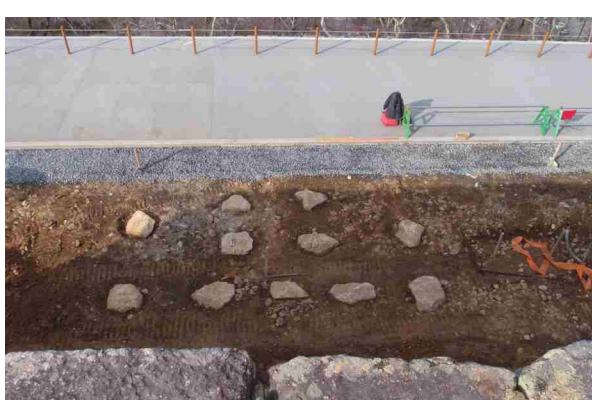
石列検出状況（右が北）

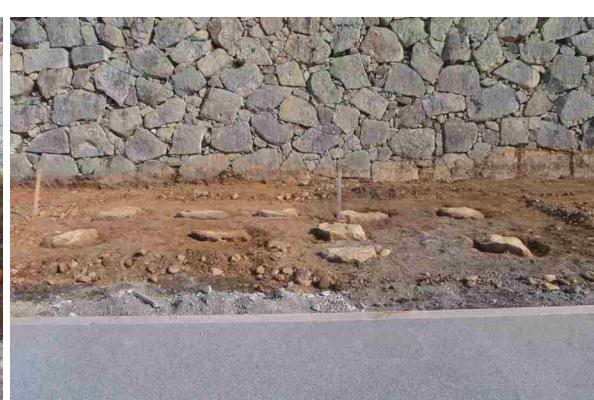
石列検出状況（西から）

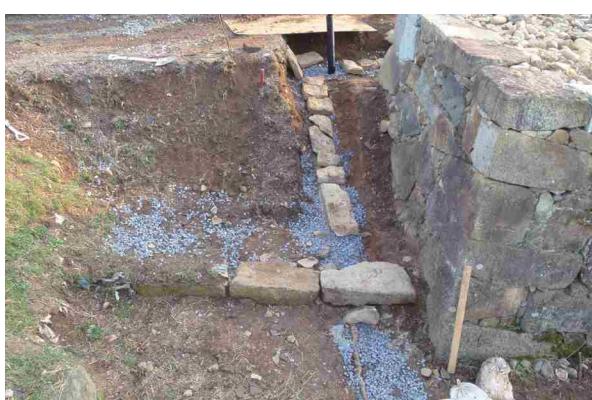
排水溝蓋復元後

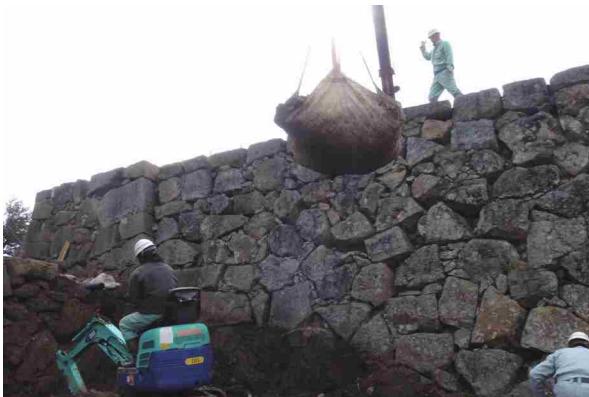
堆積土砂撤去

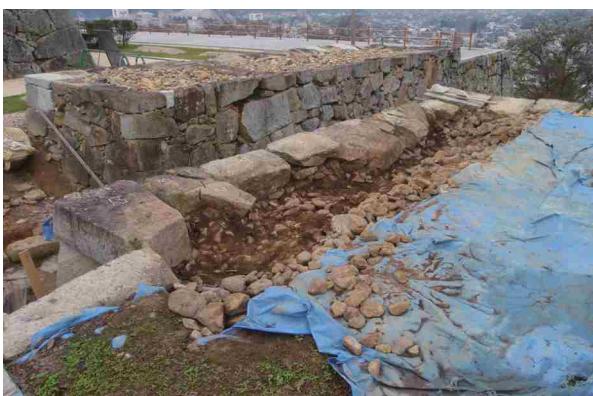
修復石垣裏込掘削

解体する石垣については、工事着手前に石垣の現況写真撮影を行い、解体する石材に番付をし、テープで表示した。縦横500mmピッチで墨打ちを行い、丁張りを設置した。各石材は目視等により石材の破損状況を確認し、再使用の可否を判定した。再利用できない可能性のある石材については撤去前に型取りを行った。石垣の解体はクレーンによって行い、各石の控寸法、重量を記録しながら石材仮置場に小運搬し、並べた。仮置きした石は清掃し、番号が分かるように整理した。間詰石についても場所ごとに土のう袋につけて管理した。合わせて裏栗も撤去し、土を除去しながら仮置場にストックした。

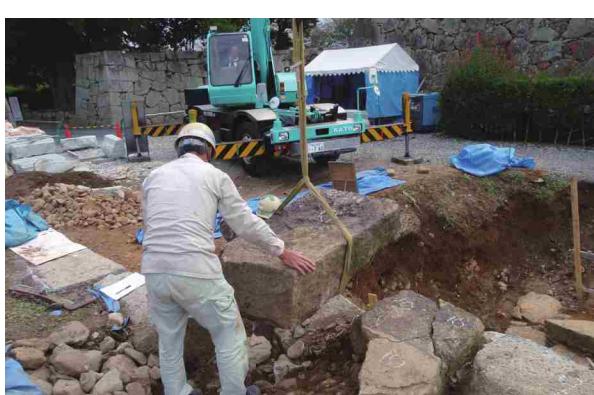
石垣撤去

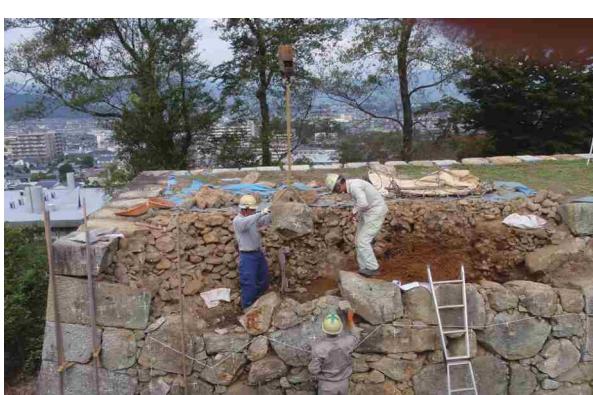
石垣撤去

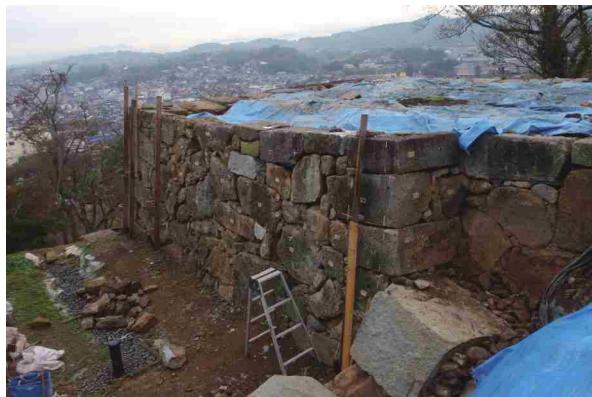
積み直し完了

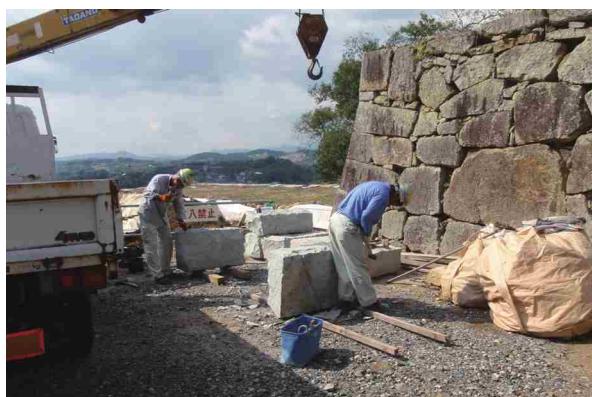
新石搬入

石材の破損状況を確認した結果、2石は新石財に取り替え、1石は接着により補修し再利用、残りは

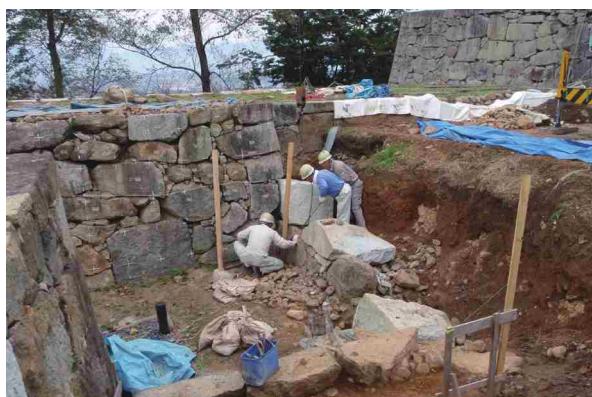
石垣一段目復元

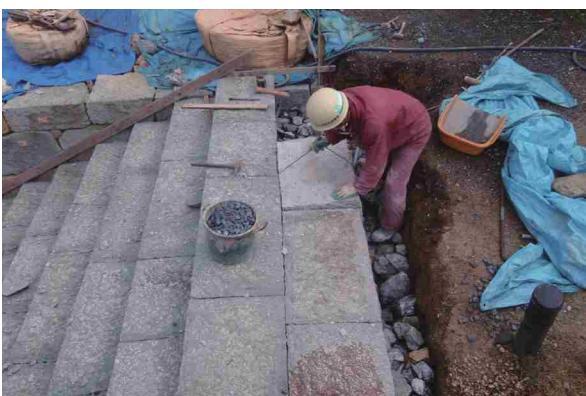
雁木復元（最上段）

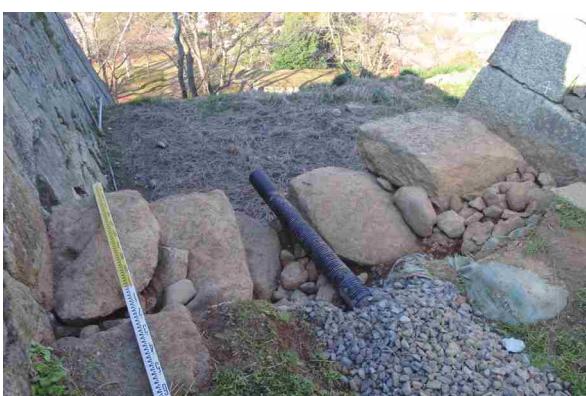
排水管設置

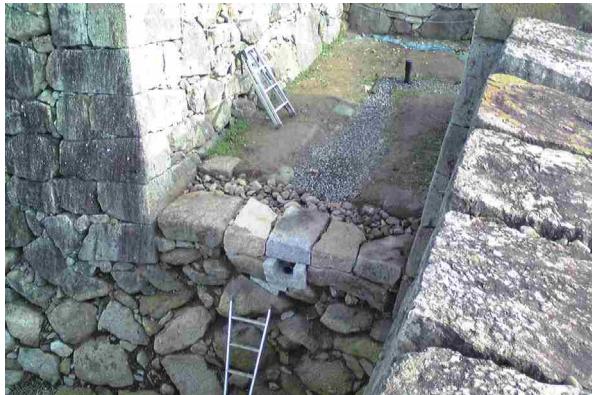
排水部分石垣復元

排水は、平成20年度の整備工事により、発掘調査で検出された豊島石製のU字溝を、整備後にも排水施設として活用できるよう、溝の内部に暗渠管を設置した。平成21年度整備工事では、水の出口にあたる西側の石垣が一部欠落していたため、U字型に加工した石と、その上に載る石を新しく据えた。

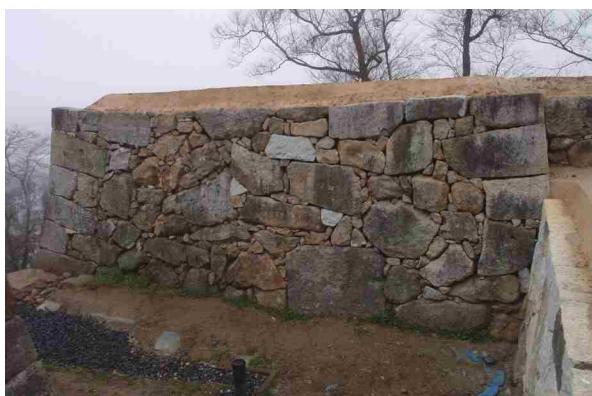
石垣修復完了（南から）

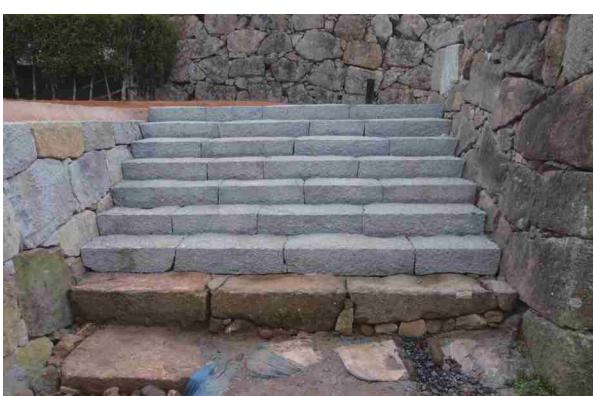
雁木復元完了（北から）
