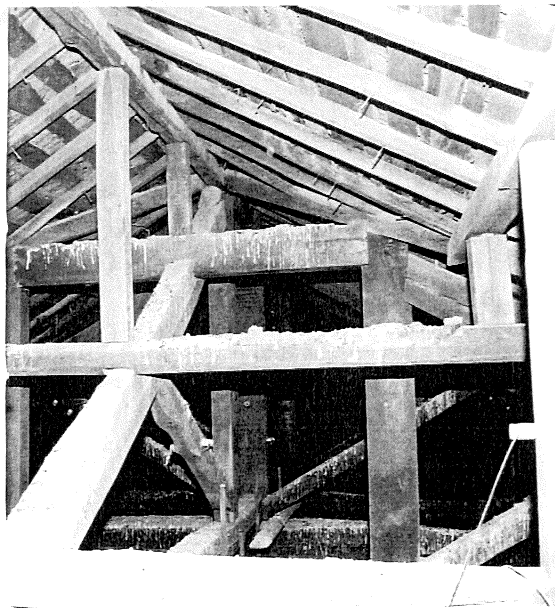
写真-10-13

主体部西端部の小屋組はトラス組の寄棟造として完結する。  
桁・母屋の上端には実際に垂木を取り付けた切り欠きと釘穴が残る。

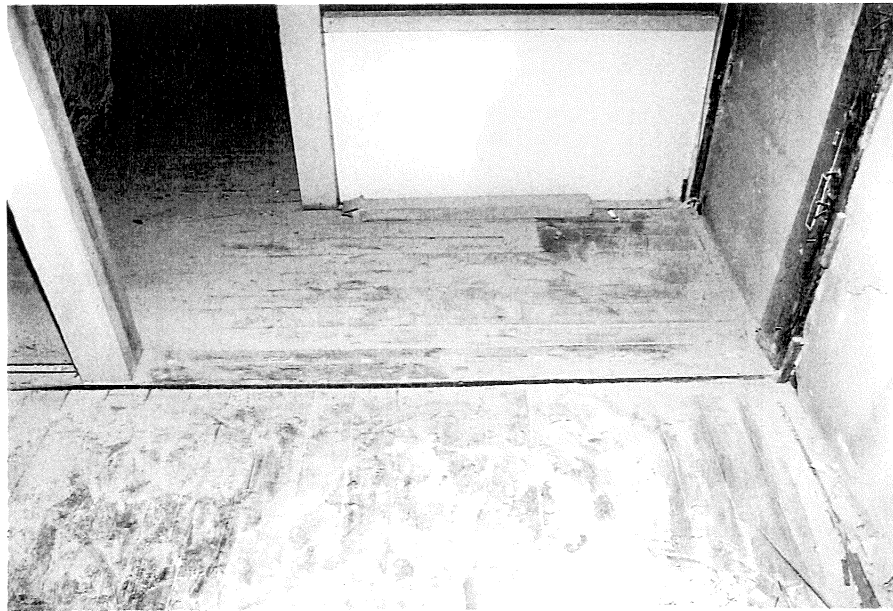
写真-9-31

敷居（胴差）上端に残る痕跡。  
縦貫穴及び間渡穴（いずれも埋木されている）。

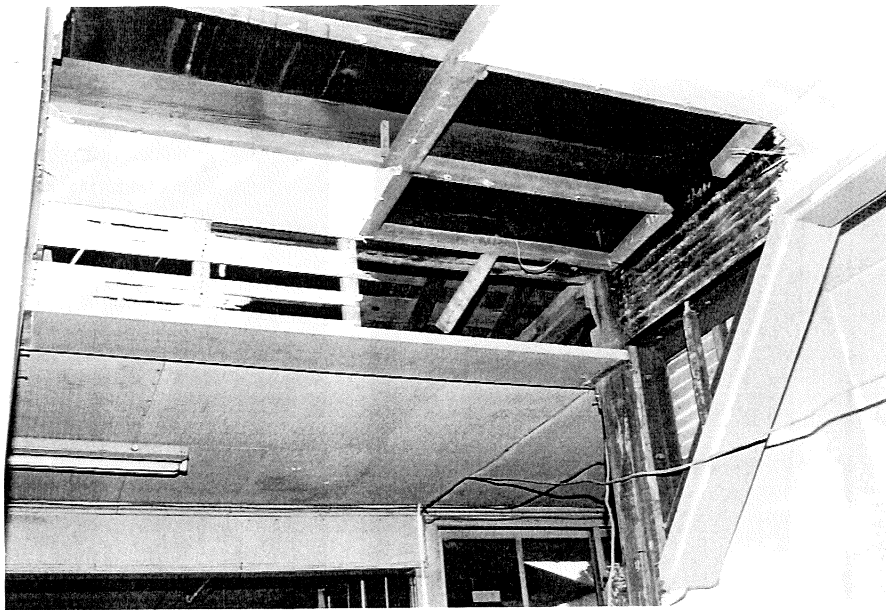
写真-6-1

天井の内装ボードを取り外した状況。当初の根太天井が確認できる。

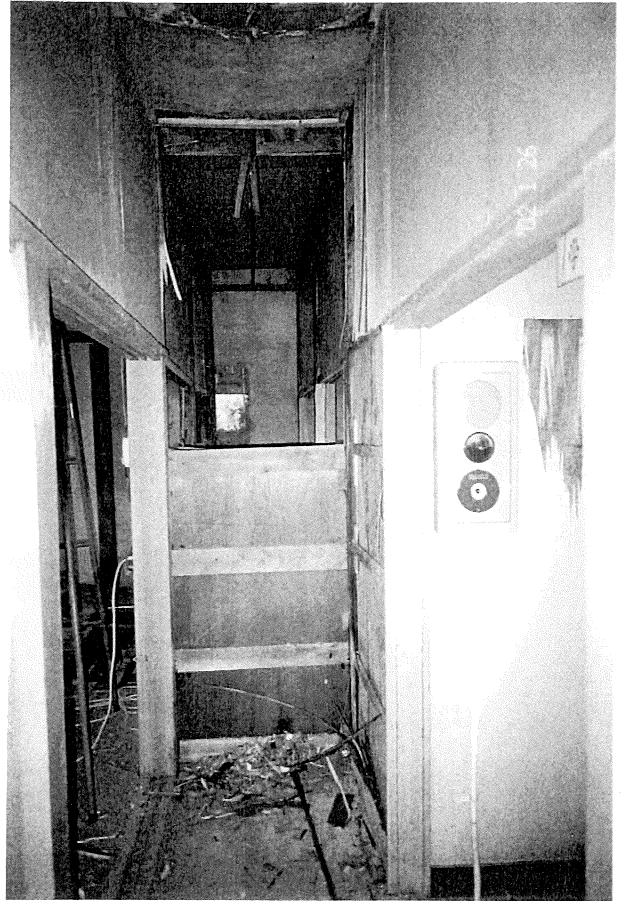
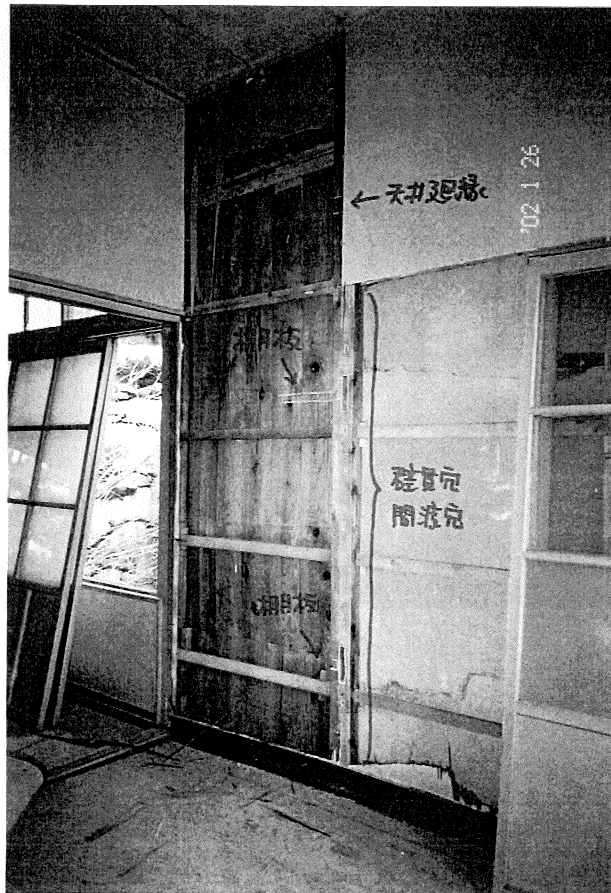
写真-8-11

物入れの背後となる階段室との境には、壁貫穴と間渡穴が残る。

物入れ内部は土壁とせず、板壁としていた。

棚板・天井廻縁仕口も確認できる。

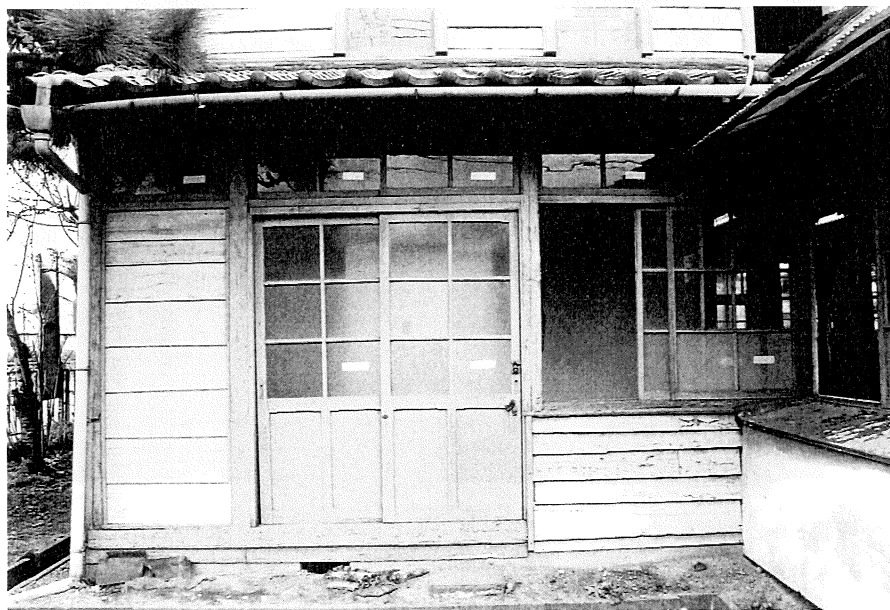
写真-10-22

突出部背面底に設けられた現状の出入口。  
柱内面には張り被せ板が取り付けられている。

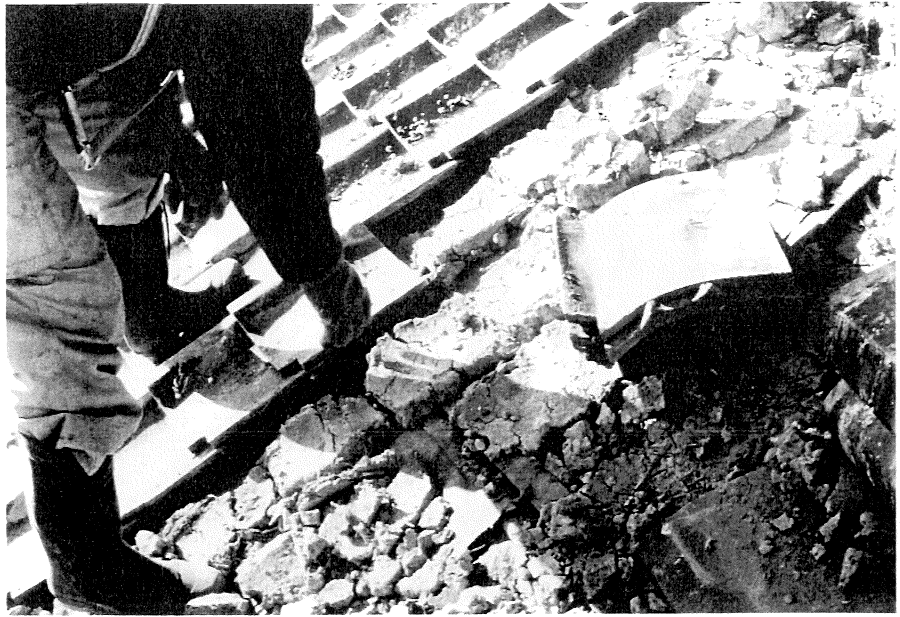
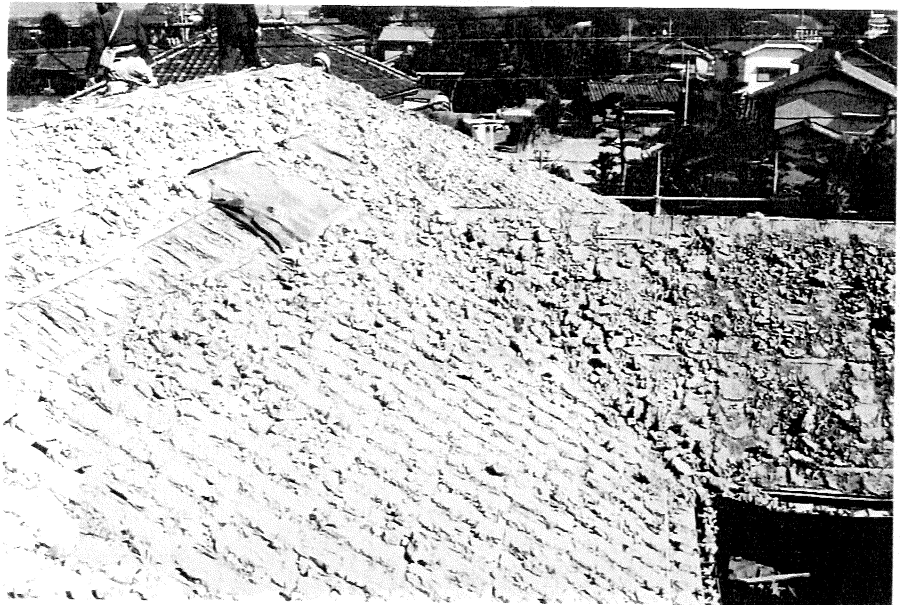
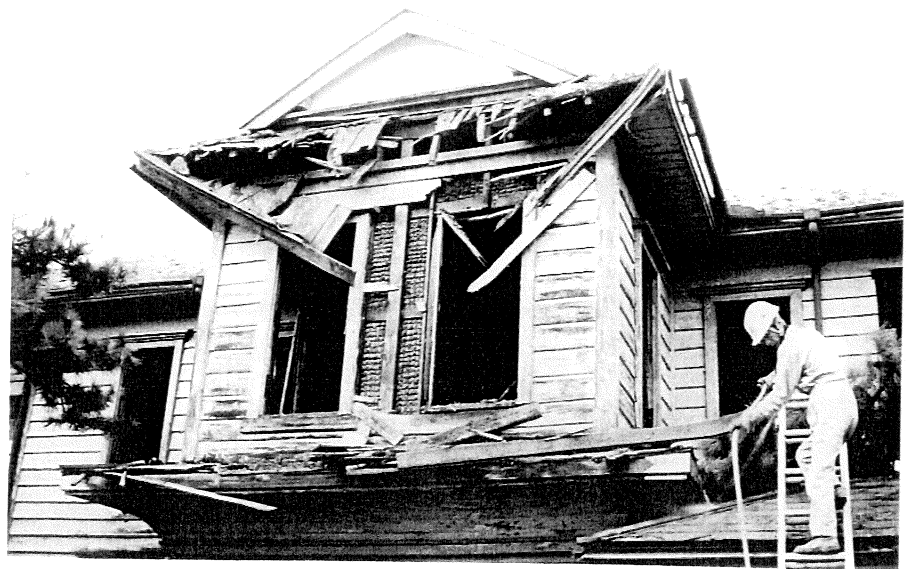
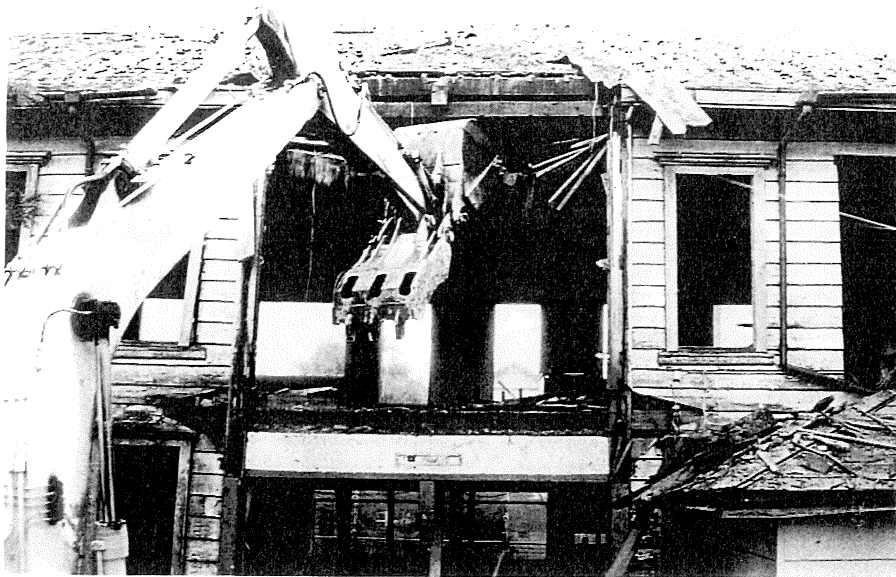
野地は垂木土に小舞打ち、杉皮葺（土居葺）を施した後、葺きを筋置きとして平瓦を葺いているが、平瓦は小舞より緊結されているのではなく、葺土の上に置いたのみである。

葺土を留める土留棧は竹、木が使用され、杉皮葺の押さえと兼用している。
