熊本城復旧シンポジウム

宇土櫓を解く

～解体調査成果から見える歴史～

熊本市熊本城調査研究センター

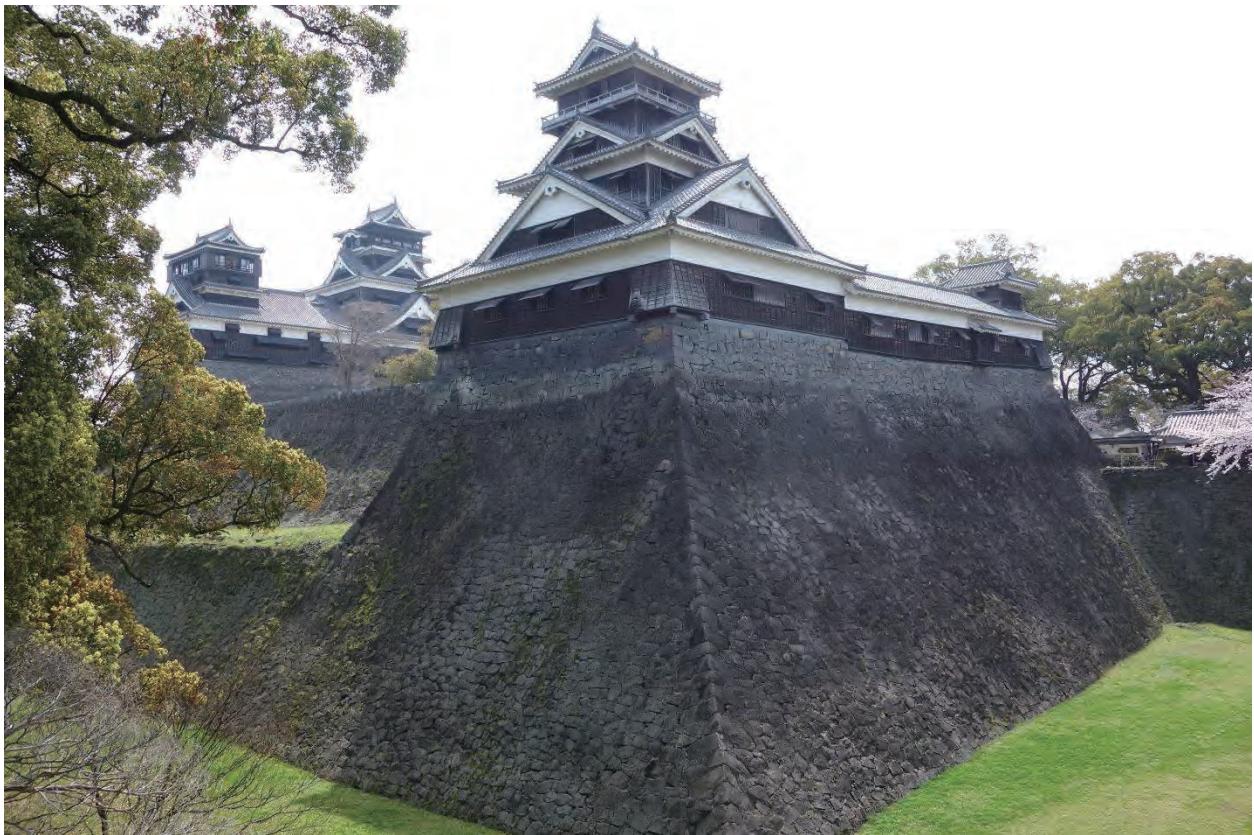
写真1 熊本地震前の宇土櫓続櫓（2015年）

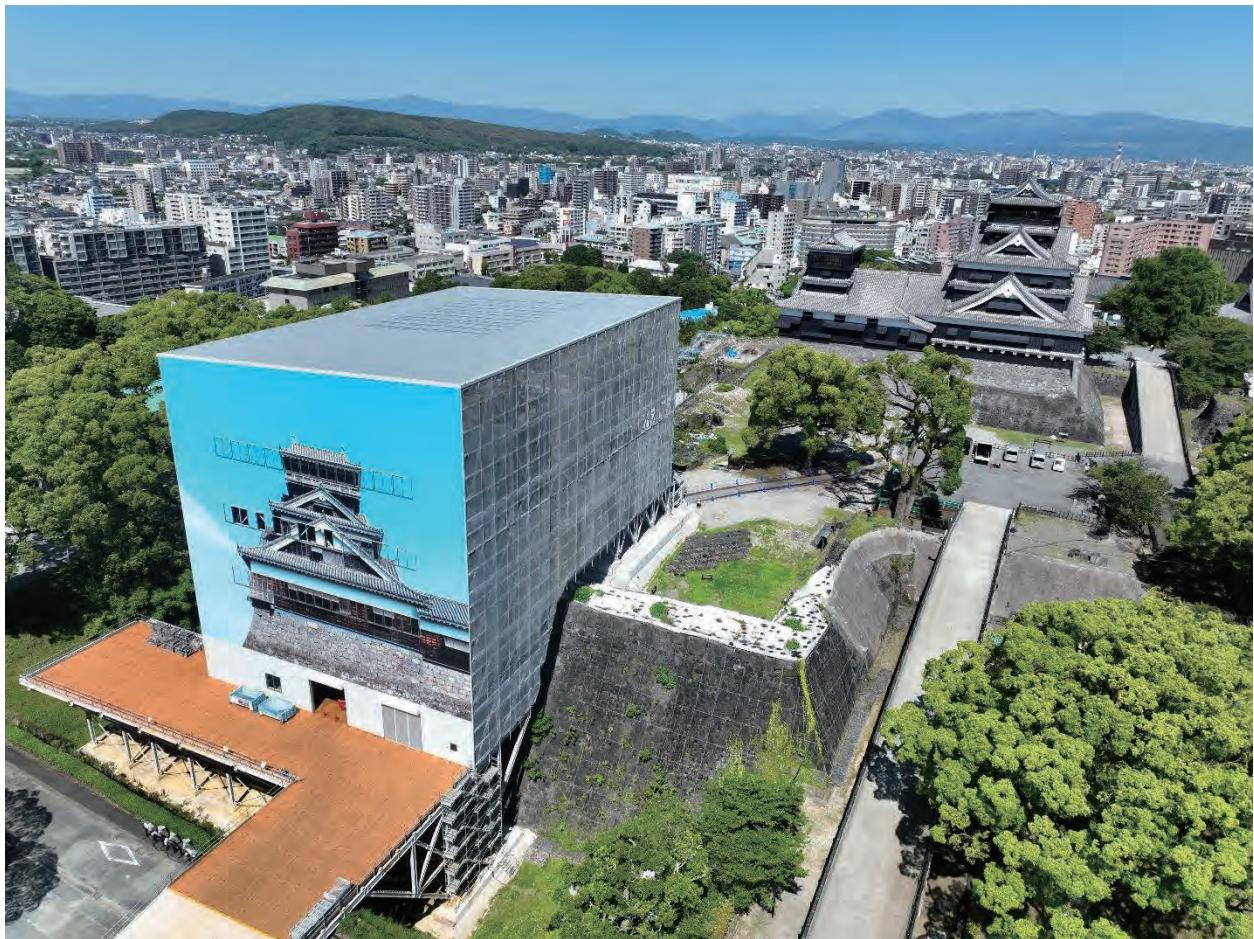
写真2 宇土櫓続櫓石垣解体工事着手前遠景

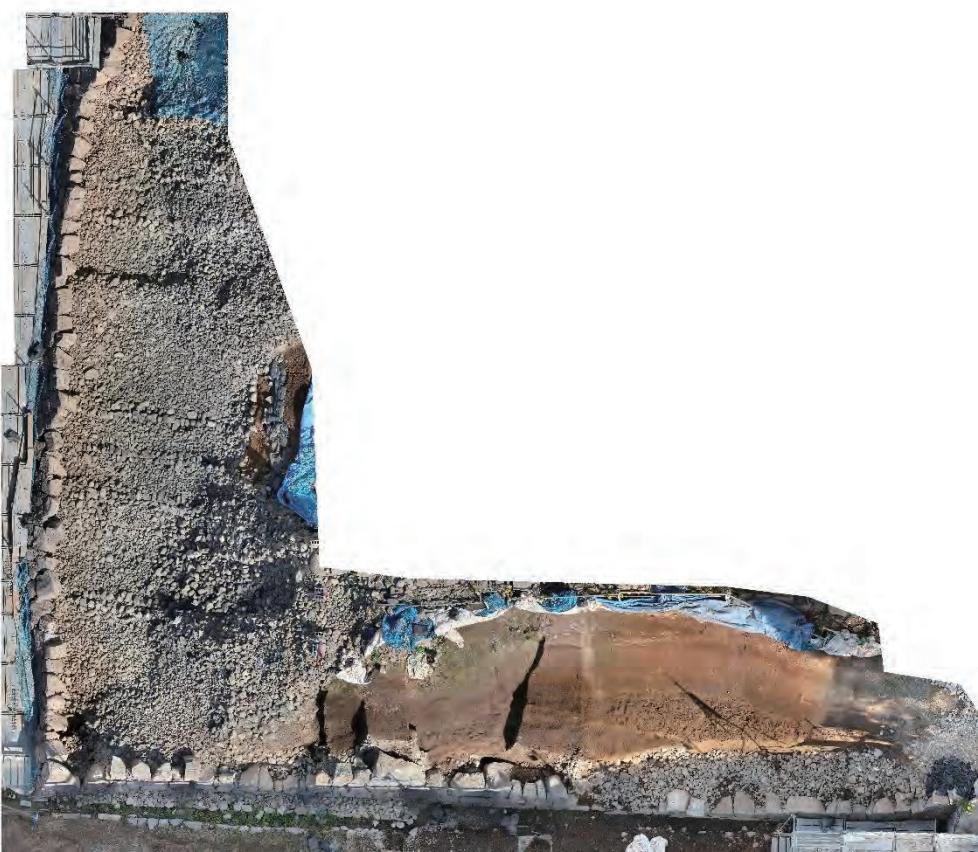
西面石垣と東面石垣で構成される石垣と南面石垣で石垣背面構造が異なることがわかった。西面石垣の背面構造は、石垣の裏側全てが栗石で構成されている。南面石垣は、石垣の裏側は栗石、さらに後ろは土で構成されている（図4）。

写真7 宇土櫓続櫓石垣 20段目解体前平面写真（上が北）

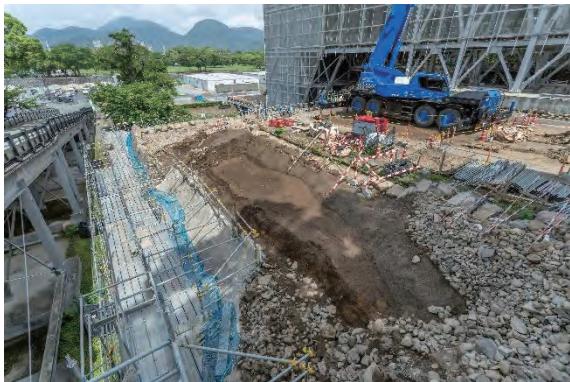
写真8 東面石垣背面の様相

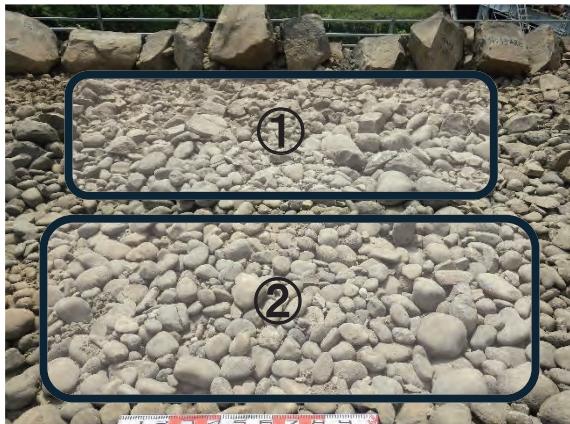
西面石垣と東面石垣は背面構造を共にする石垣であるが、石垣を解体したことによって、背面の栗石の様相が異なることがわかった。西面石垣背面の栗石は、角礫（角ばっている石）であるのに対し、東面石垣背面は、円礫（丸い石）である。栗石の様相の違いの理由は現段階では不明であるが、以下のことが考えられる。

写真9 西面石垣背面栗石

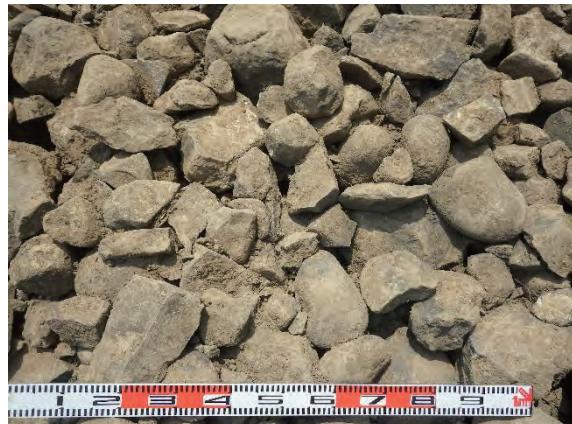
写真10 西面石垣背面栗石①

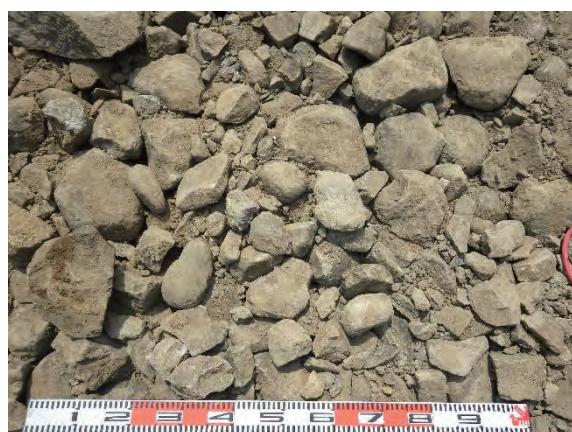
写真12 西面石垣、南面石垣隅角部周辺
背面栗石

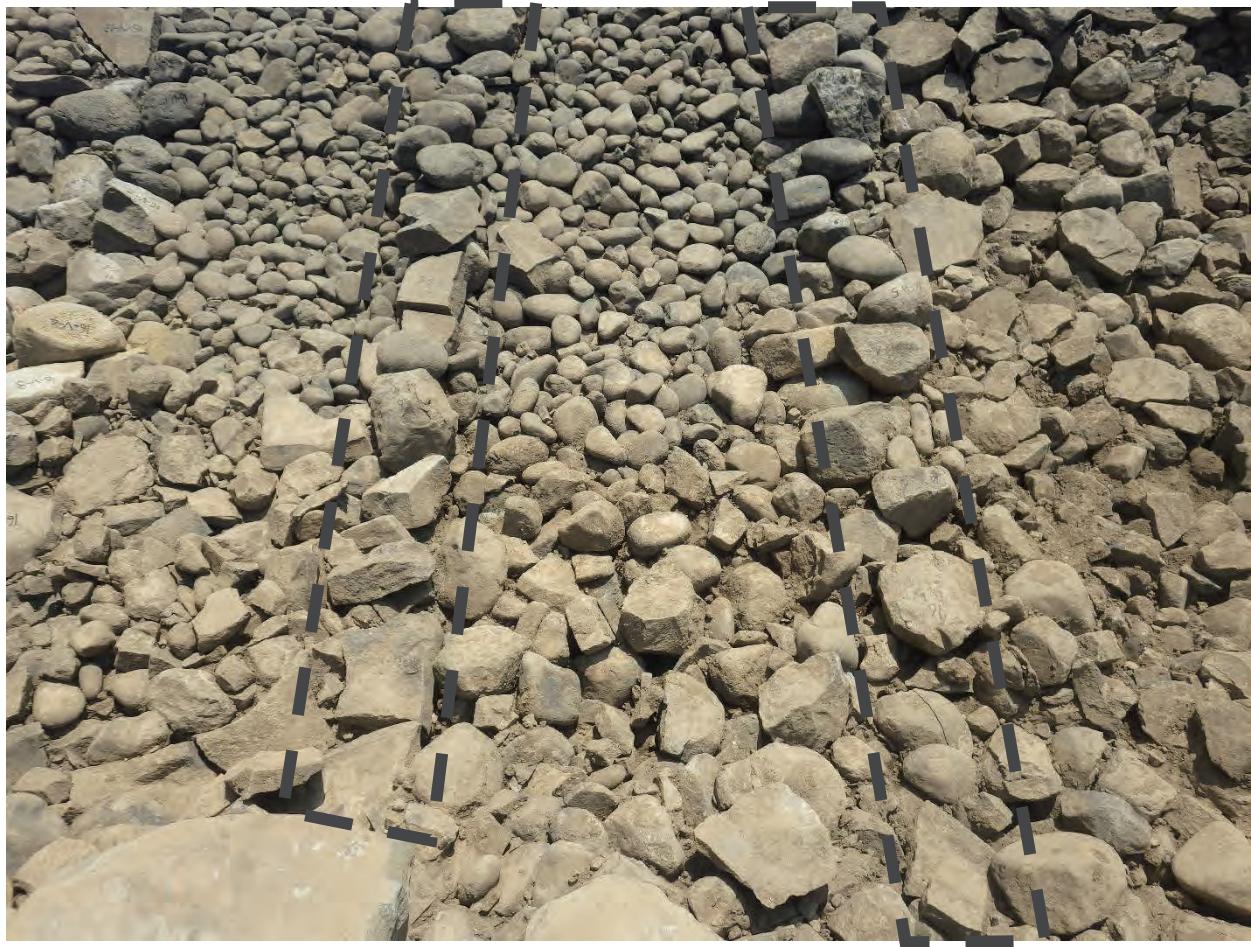
西面石垣・東面石垣背面の栗石内に石列を確認した。石列とは石垣背面構造の栗石部分において確認でき

るもので、約30～40cmの栗石が石垣面に対し、垂直に並んでいるものを指す。形状は、角礫や円礫などさまざまである。今回確認した石列は、1列～3列で構成されていた。石列は、これまで熊本城の復旧事業に伴う石垣解体調査において確認されている。

写真 13 西面石垣背面栗石内石列検出状況（黒破線内）

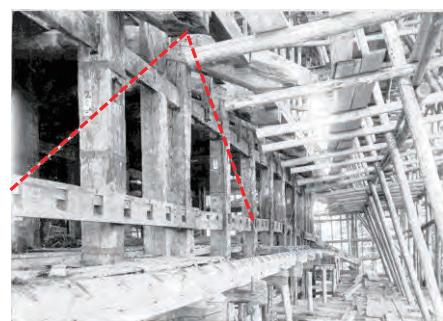
解体調査時に、天守2階の東側と西側の外壁にあたる柱に千鳥破風を取付けた痕跡とも思われる痕跡（突出した出梁鼻木、差し桁と思われる木口彫りの仕口）が見つかっている。

2階東面（解体時）

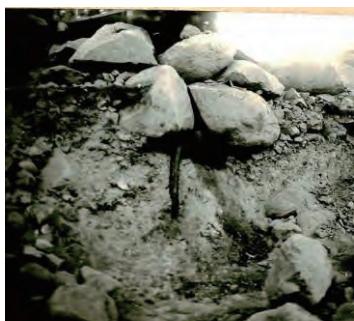
解体時の調査では、石垣の根石は地山に直接据え付けられ、根入れは浅いものであったことが判明したほか、北東隅だけは根石の下に根石を受ける胴木があり、胴木が腐朽したことにより沈下を招いたものと推定された。

胴木と木杭の腐朽状況

修理に際してはあらかじめ石垣立面図が作成され、解体する石材には番号付けが行われた。復旧に際しては、修理報告書によると「根石は在来の儘とし、(中略)根石の下半前面に栗石と砂利で搾固め、コンクリートを打立て、根石より四段目迄の石積は裏込コンクリート積みとし(後略)」と記されている。コンクリート打ちを行った状況の写真は残されていないが、平成30年に天守耐震補強工事の設計を行う際に、天守台石垣の根石前面試掘調査を実施した際に、厚さ5cm程度でコンクリートが打設してある状況が確認されている。
