県指定史跡甲府城跡 平成18年度調査・整備報告書

舞鶴城公園石垣修繕工事に伴う二の丸西面石垣
の調査・工事の報告および立会調査等の報告

2007・3
山梨県教育委員会
山梨県土木部

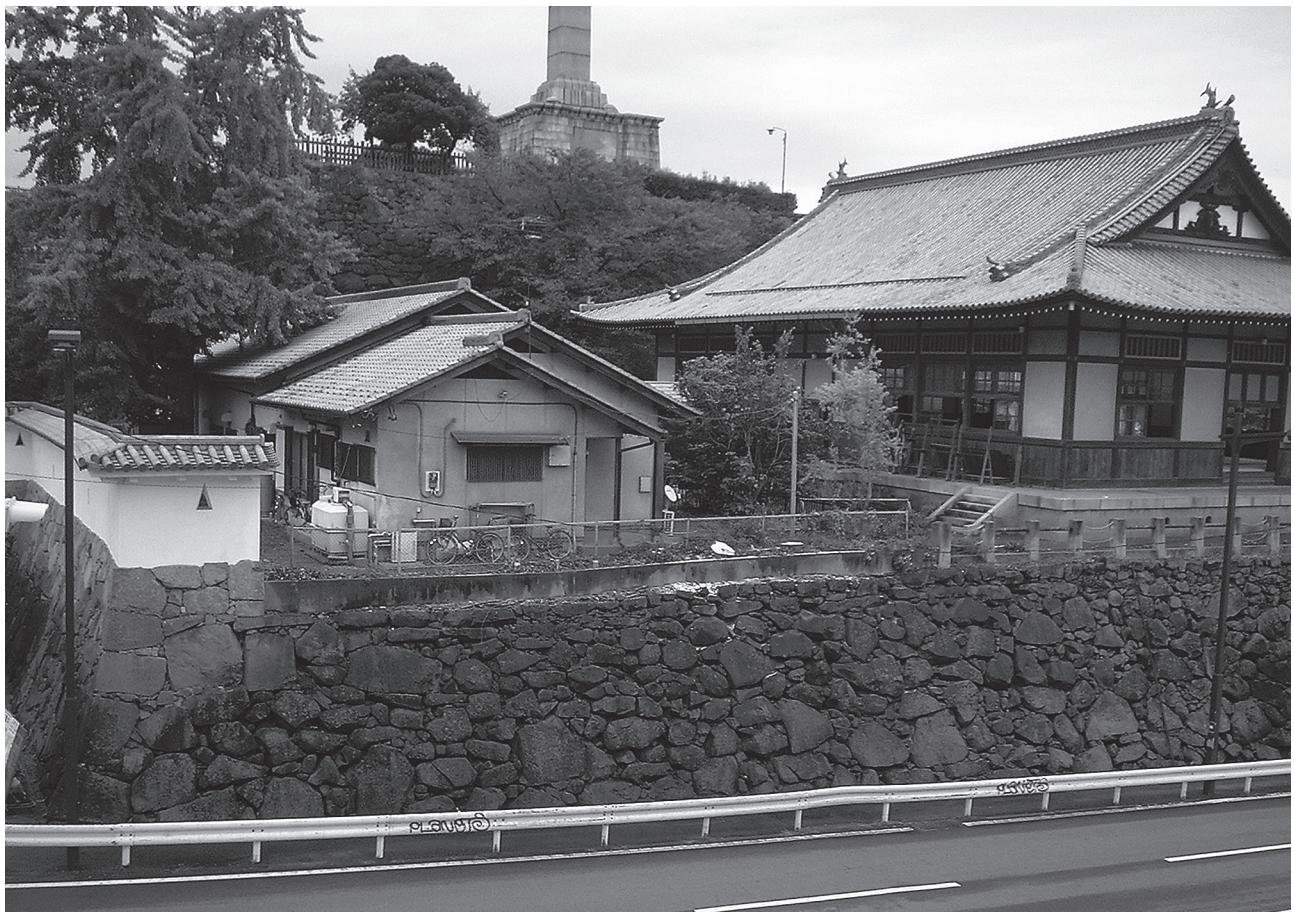
施工前（北西より）

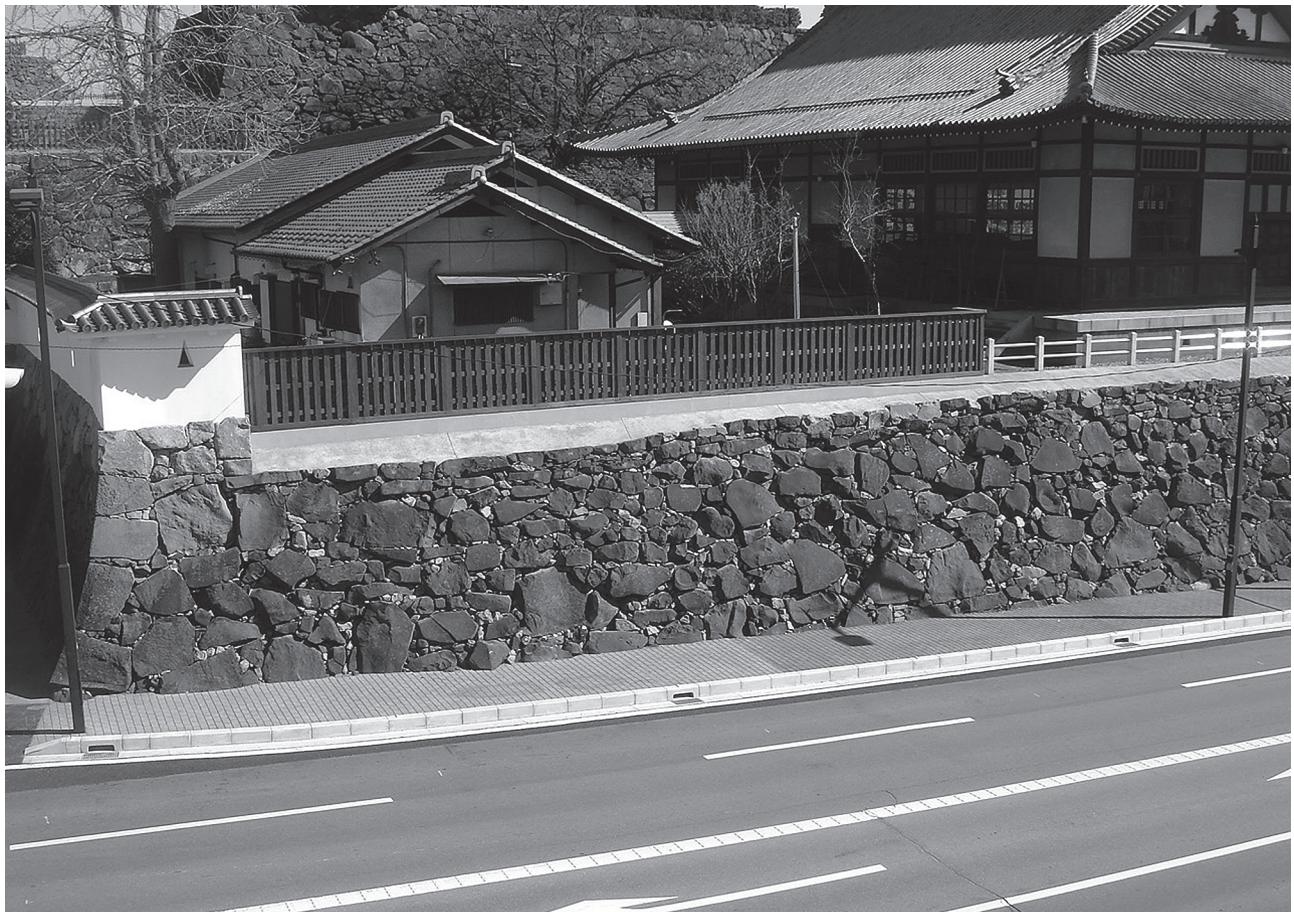
施工後（北西より）

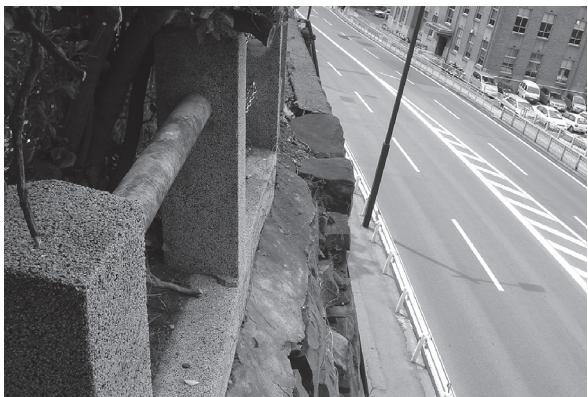
写6-2-8 着手前の石垣（南側）

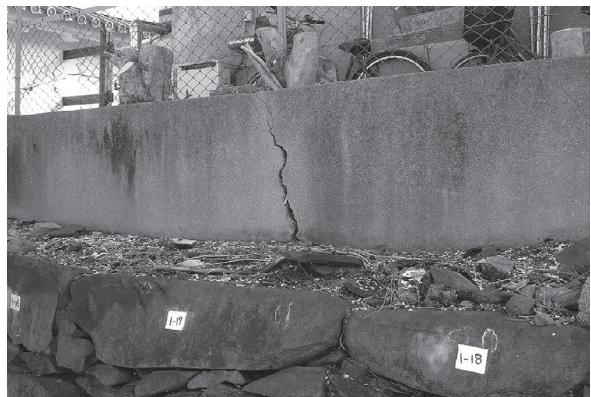
写6-2-9 着手前の石垣（北側）

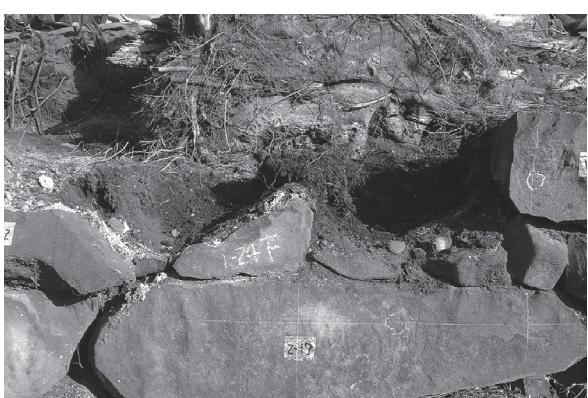
写6-2-12 根の影響を受け緩んだ天端部分

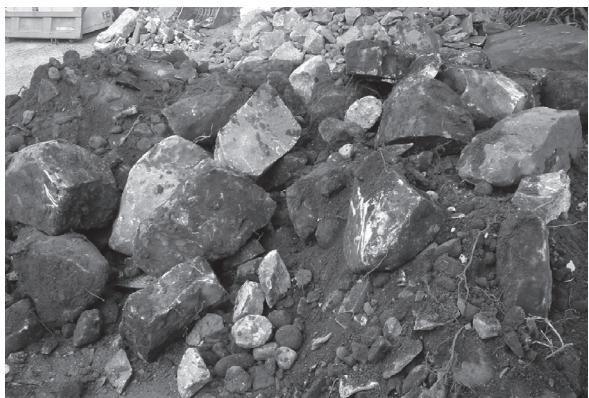
写6-3-23 埋設廃棄された石垣石材
(昭和30年代の改修工事による)

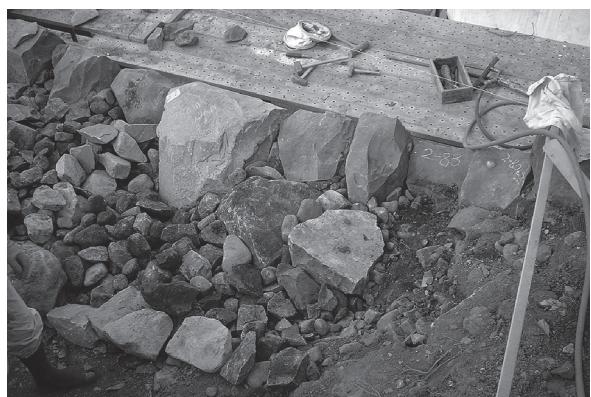
写6-5-10 解体旧石材の転用事例

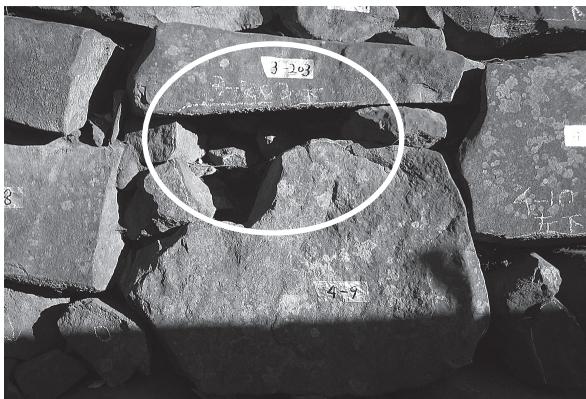
写7-4-2 対比事例① 施工前

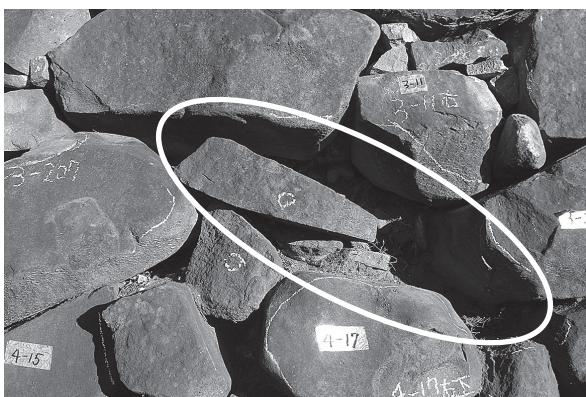
事例②のように詰石の欠如によって裏栗石の流出が懸念されるケースもあった。こうした事例では、間口が広く開いた場合が多く、通常の詰石よりも大き目のものを選び補充した（写7-4-4・5）。また、事例③・事例④のように一部詰石が欠落したことで残った詰石や周囲の築石が不安定な状態であったケースでは、詰石の補充を基本とし（写7-4-6・7）、控えがなく不安定な詰石は交換して新補石材を用いた（写7-4-8・9）。同様に、事例⑤のような控えがなく周囲の石材との当たりが弱い詰石も新補石材に交換し、不安定の解消を図った（写7-4-10・11）。

写7-4-6 対比事例③ 施工前

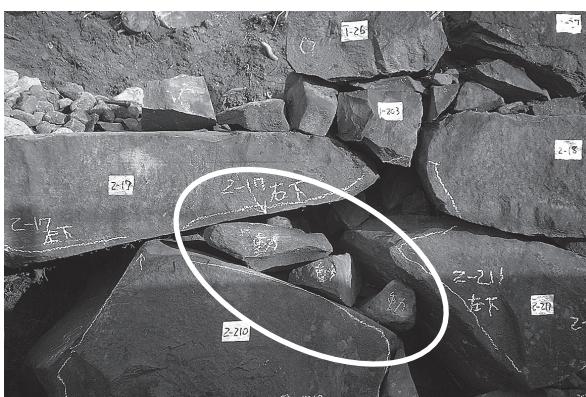
写7-4-8 対比事例④ 施工前

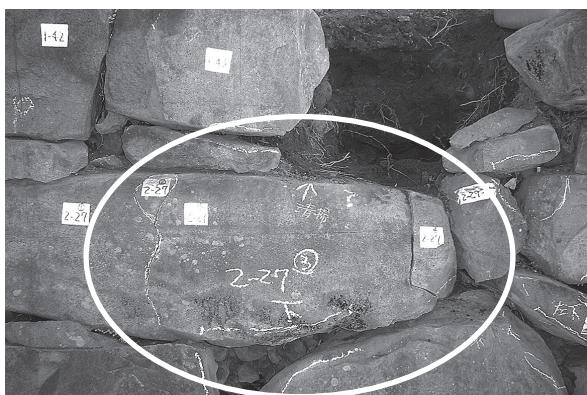
写7-4-14 対比事例⑦ 施工前

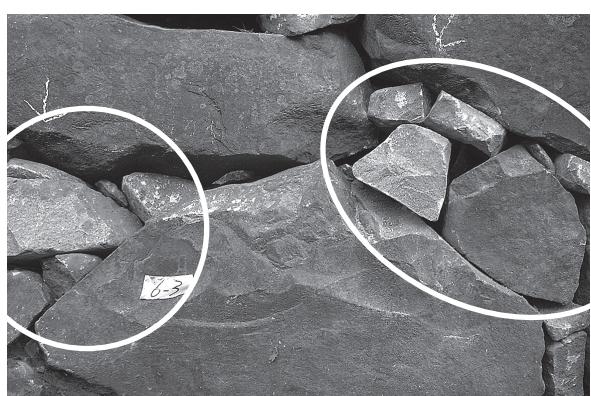
なお、築石が前後に大きく破断していたケース（写7-4-16・17）では、除去あるいは詰石による補強を第一に考え施工した。しかし、そうした施工方法が困難であることが多く、本工事では工業製品を用いた補強もおこなっている。このような事例については次節で報告する。

写7-4-17 施工後(破損石材の補強)

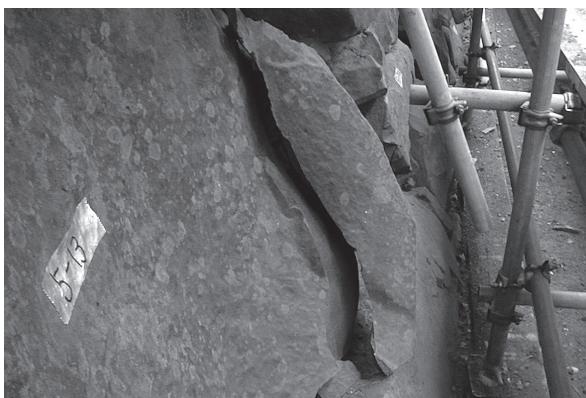
写 7-5-6 事例① 四方が解放されあたりがない状態

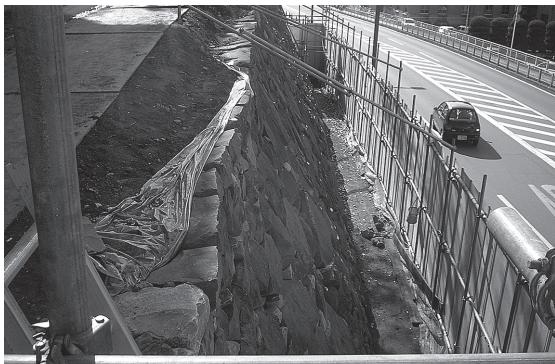
写9-1-2 揃っていない天端ライン

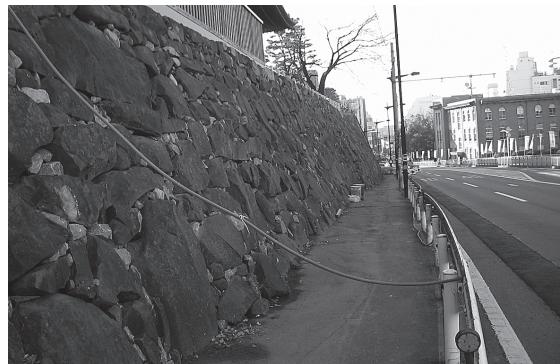
写9-1-3 孕みの状況（北から）

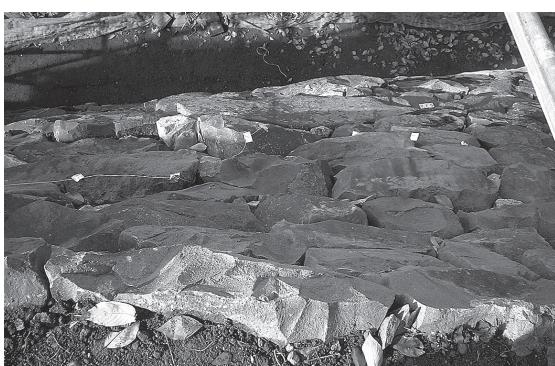
写9-1-4 天端からみた孕みの状況

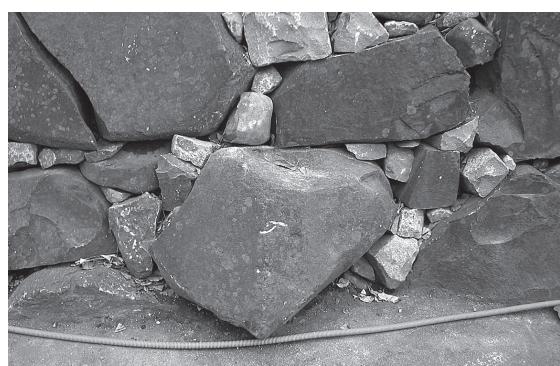
写9-1-5 大きく前へ飛び出している石材

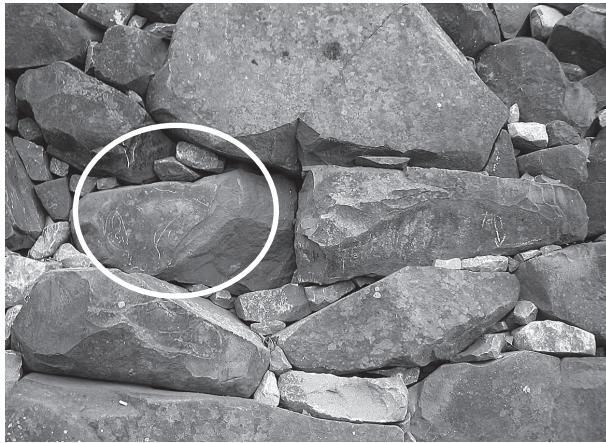
築城以来野ざらしとなっていたため、風化が激しく発見が遅れた。さらに、これまでに線刻画保存処理の実績がなかったことから保存処理の実施は足場の撤去後となった。今回は、施工に足場を必要としない比較的低い場所であったが、今後の修繕工事では石垣の比較的上部で発見される可能性もあるため、迅速な対応が取れるような準備等が不可欠である。また、二の丸・稻荷曲輪で実施した全7ヶ所の経過観測をおこない、溶剤の選択など今後の作業に反映させる必要がある。

写10-2-1 調査でみつかった線刻画

線刻画は、写真や拓本などで記録を取る一方で、これ以上の風化を抑え保護する目的で保存処理を施すことになった。しかし、これまでに線刻画の保存処理を実施した実績がなく、また屋外に設置された石製品の保存処理の実施事例も少ないとことから、線刻画を傷めず処理するための薬剤及び施工方法を検討するためにテスト施工を先行して実施し、その成果を基に本施工をおこなった。

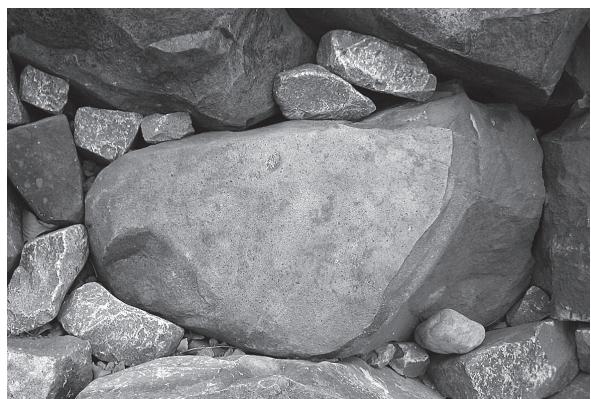
写10-2-20 施工後（石材①）

- ・洗浄剤、石材強化剤とともに、石材の色調変化、劣化の有無を事前に十分にテストする必要がある
- ・黒ずみ等は洗浄剤の塗布で消えたが、石材表面の苔は色が抜けるだけで付着したままであった
- ・吸水防止剤「クリアコートスーパー」では、塗布後泡立ちがあるため、仕上げとして乾いたきれいな布で拭き取る必要がある
- ・石材強化剤「ストーンパワーNEW」では、仕上がり後若干濡れ色になる
- ・おおむね塗るのに必要な薬剤の量は、1回目が1m²あたり250cc、2回目はその約半分程度である
- ・ただし石材表面の状態によって溶剤の吸収率が違い、使用した容量も異なった
- ・それぞれの薬品について環境や石種による差異があるため、長期的に効果を見守る必要がある
