国史跡上田城跡石垣解体修復工事報告書
一本丸南櫓下尼ヶ淵石垣解体修復工事一

(平成 14 ~ 18 年度)

2009. 3

上　　田　　市
上田市教育委員会

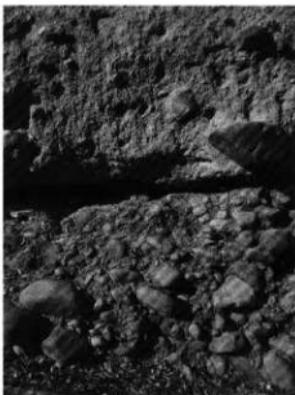
現在、尼ヶ淵の崖の高さは12m前後あり、上層9～10m部分は火山泥流が固結した比較的強固な層（上田泥流層）であるのに対し、下層の2～3m部分は染屋層と呼ばれる河床堆積層であり、砂や礫が多いため、もろくて崩壊しやすい。そのため、この崖面は河床疊層の浸食が著しく、逆にその上の地層は硬くて底状にオーバーハングしやすい特徴がある。写真2に見られる「此の所、地山岸長さ〇〇間、崩れ申し候」という3カ所の書き込みは「地山の岸」と呼ぶ河床疊層がえぐられた状態を示している。更なる崖の崩落を防ぐため、足元をすぐわれた状態の部分に上石をつめ、さらに崖の4～5m川側に新しく石垣を築き、崖との間は「高さ式間半」の「芝手」とした。こうしたことから、この普請が単なる石垣の築造ではなく、護崖用の堤防築造と、崖面の崩落防止という目的を併せもつたものであることが分かる。

写真1 火山泥流層（上）と
河床疊層（二の丸西南部尼ヶ淵）

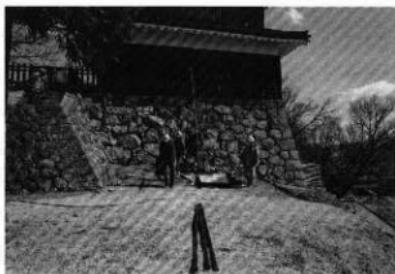
下段石垣の内部構造を把握するために、垂直方向のボーリング調査 ($L = 10.00\text{m}$) を行った。その結果、石垣上に約 1.3m の礫混じり砂による盛上がりあり、石垣内部は最大 20cm の円礫層であることが確認された。石垣の基底部は、今回の調査では掘削が足りず確認できなかつたが、昭和61年度にやや西側で行つたボーリング調査の結果から類推して、地表下約 1.5m （標高 437.8m ）付近にあると考えられる。

写真3 ボーリング調査No.1孔

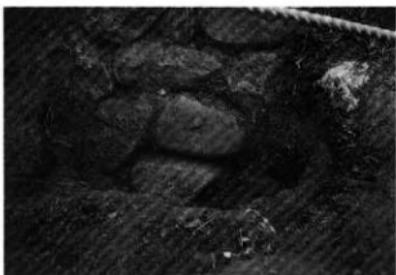
写真6 3号テストピット断面

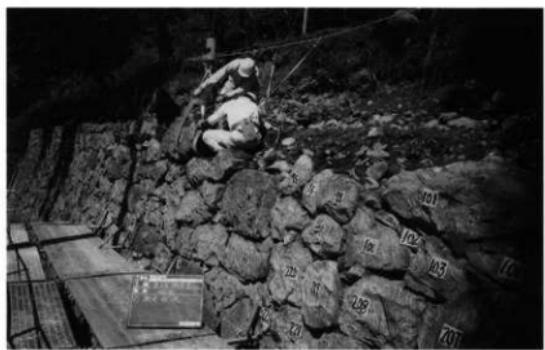
3 解体状況 その1 (築石)

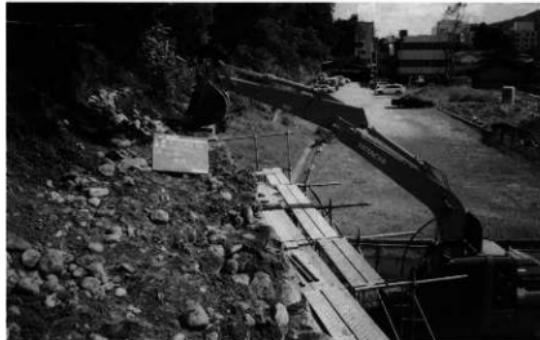
1 解体状況 その2（裏込栗石）

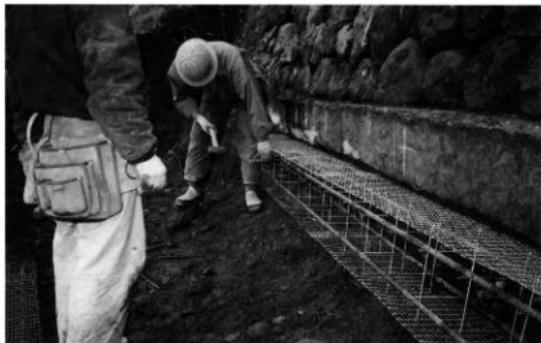
1 中段石垣基礎下のモルタル吹付け準備

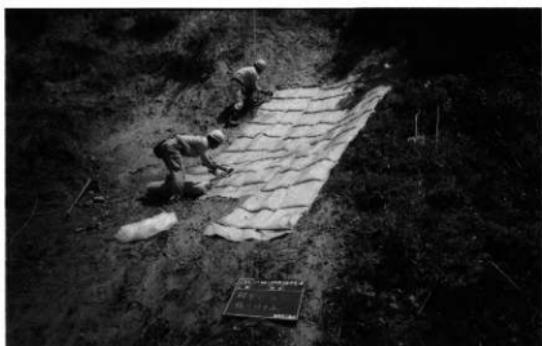
1 植生マット貼付け工

16年10月に台風の被害にあった尼ヶ淵崖面は応急的工事を施してあったが、二の丸南西部の崖面の剥離した土塊はバックホーを使用して除去し、二の丸東側の緩い崖面は整地のうえ、植生マットを設置し、崩落防止を図った。

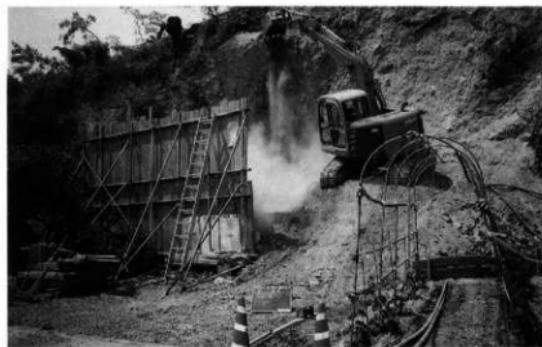
3 重機による崖面調整工

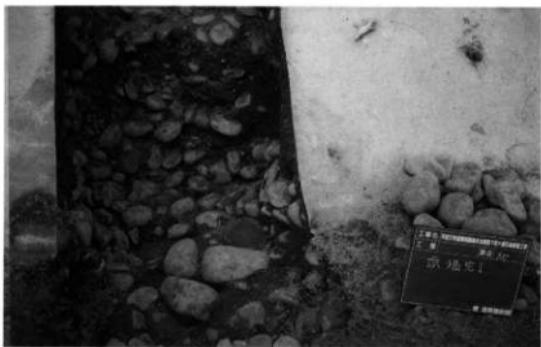
3 地山の状況

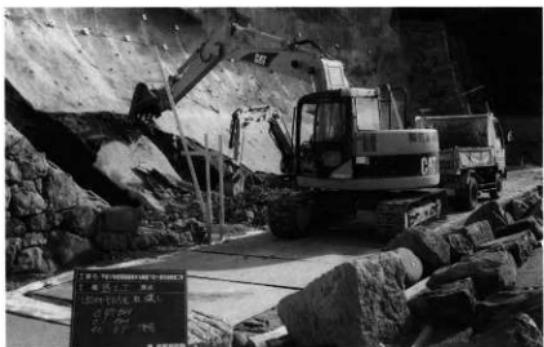
1 吹付けモルタル除去

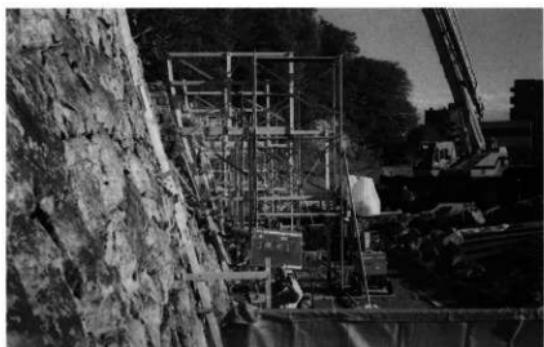
2 背面盛土工（ジオテキスタイル法）丁張り

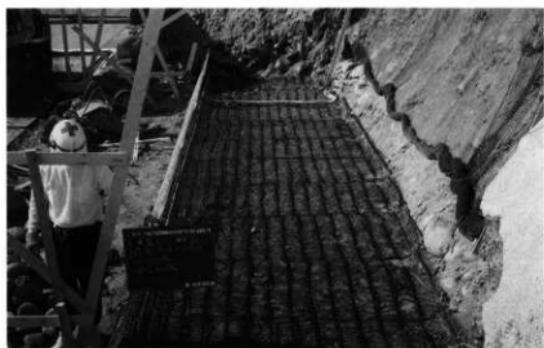
3 背面盛土工 1段目 補強材敷設

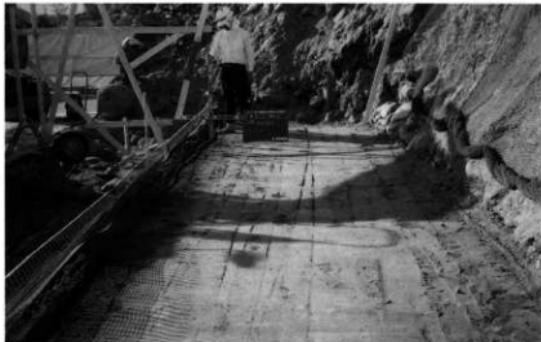
1 背面盛土工 1段目 転圧完了

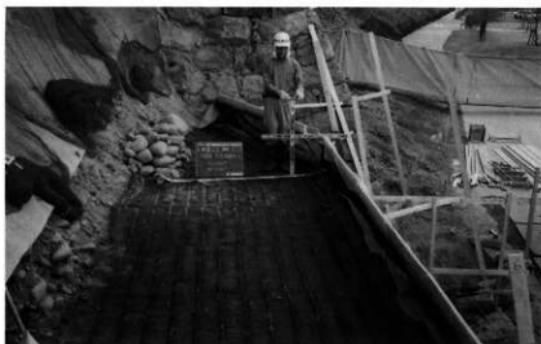
2 背面盛土工 5段目 拡張材敷設

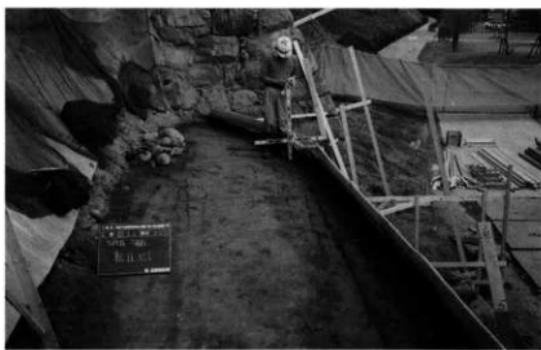
3 背面盛土工 5段目 転圧完了

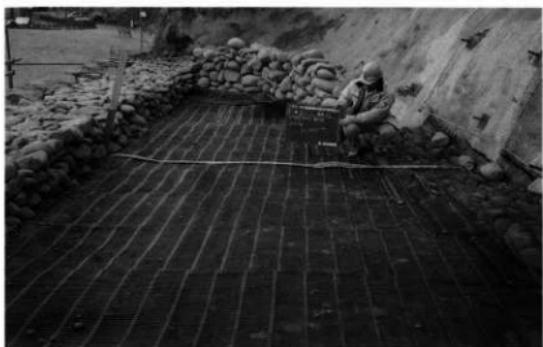
1 背面盛土工 10段目 拡強材敷設

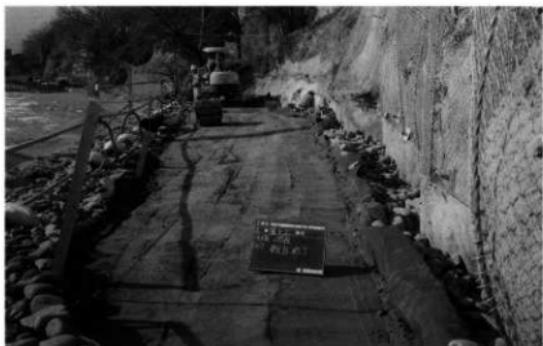
2 背面盛土工 10段目 転圧完了

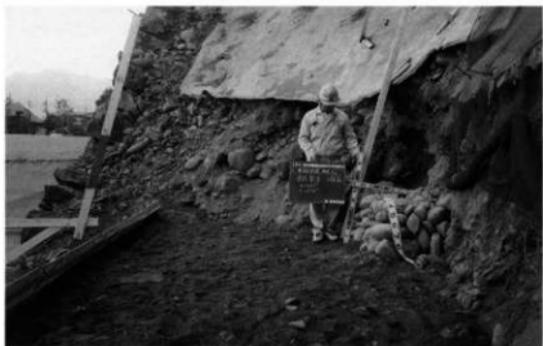
3 排水処理工（盛土内）その1（西側）

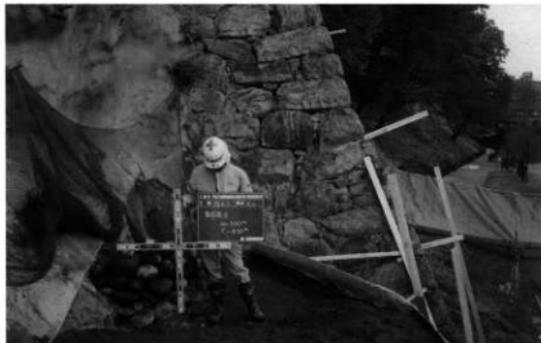
1 排水処理工（盛土内）その2（東側）

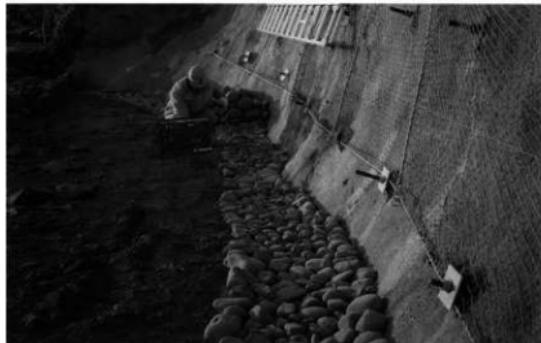
2 排水処理工（盛土内）その3（東西継断）

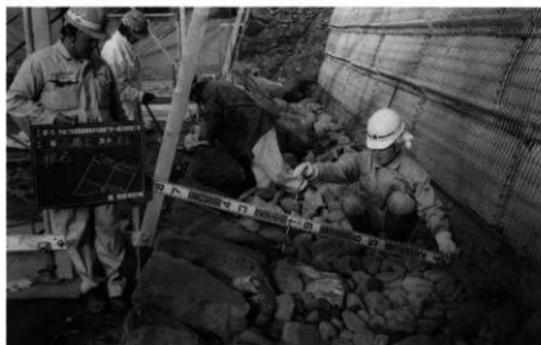
3 石積工 西側 根石

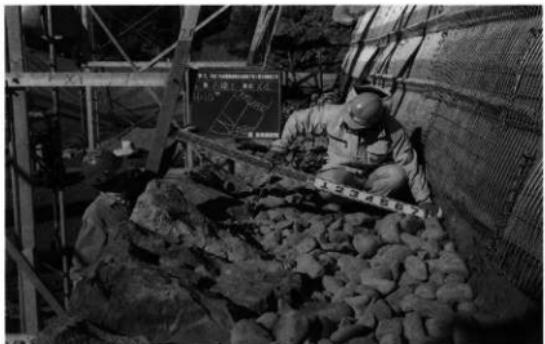
1 石積工 西側 H=1.0m

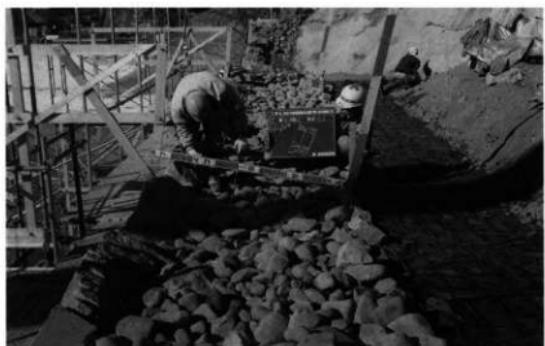
2 石積工 西側 H=4.0m

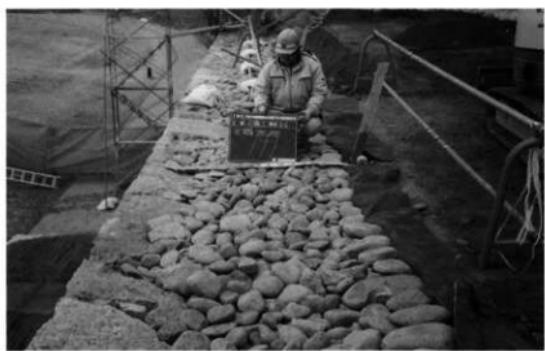
3 石積工 西側 天端

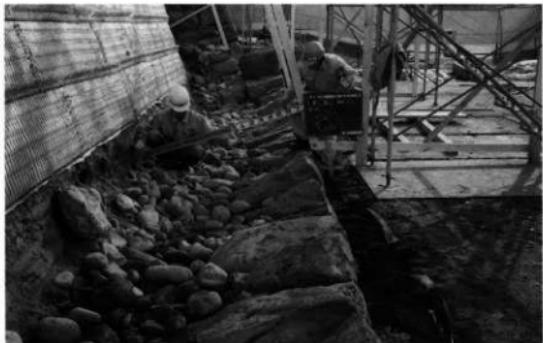
1 石積工 東側 根石

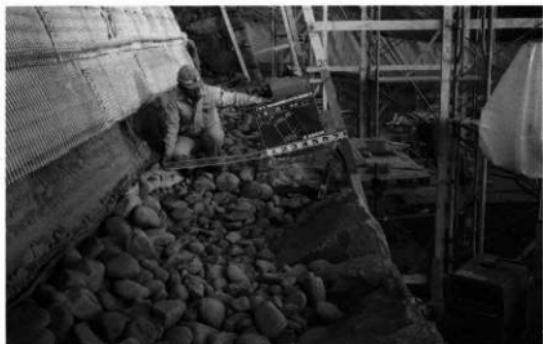
2 石積工 東側 H=1.0m

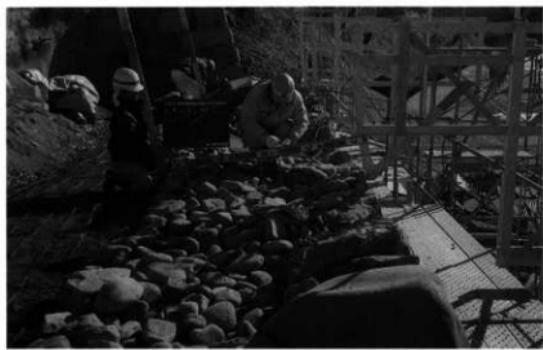
3 石積工 東側 H=4.0m

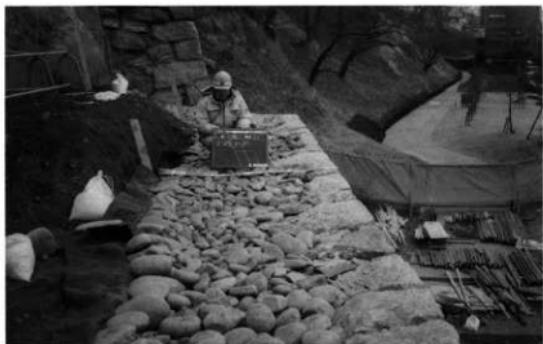
1 石積工 東側 天端

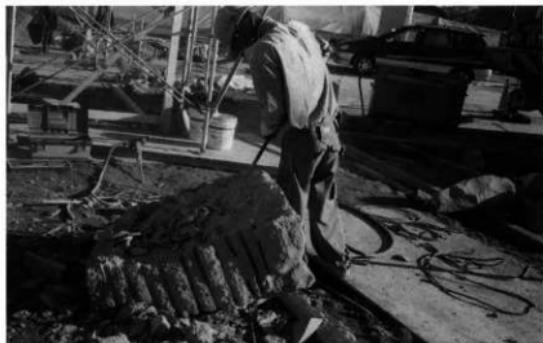
2 新補石材細加工

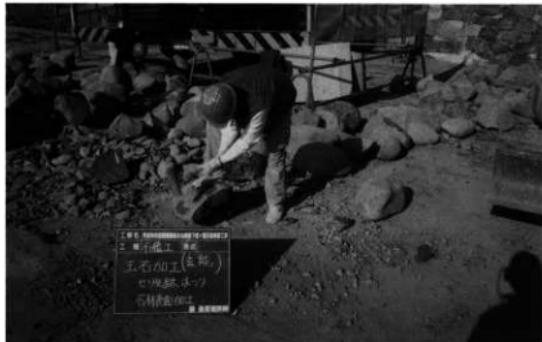
1 玉石表面加工（玄能）

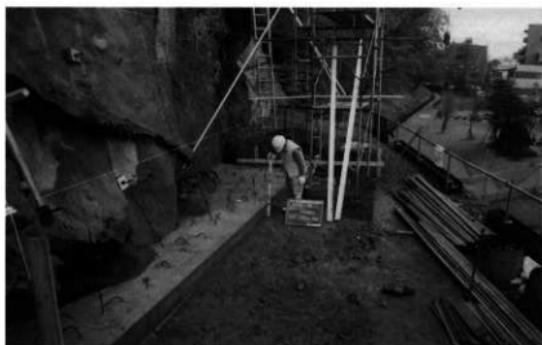
2 基礎コンクリート完成

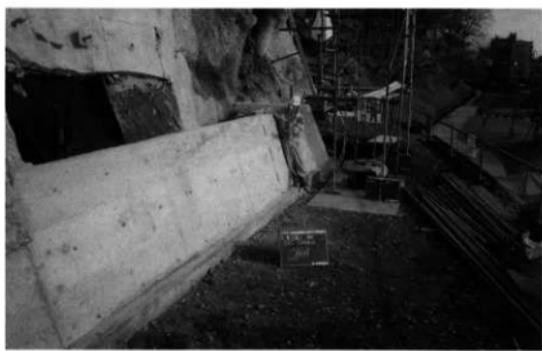
3 土台工完成（西から）

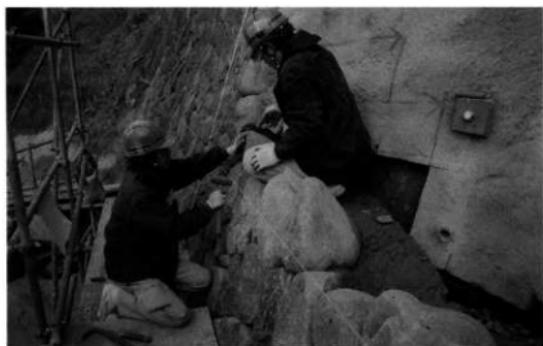
1 積石工

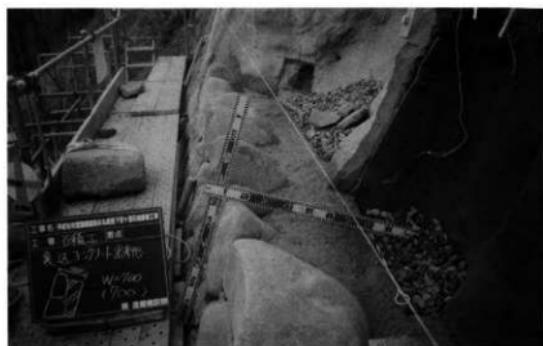
2 裏込コンクリート打設

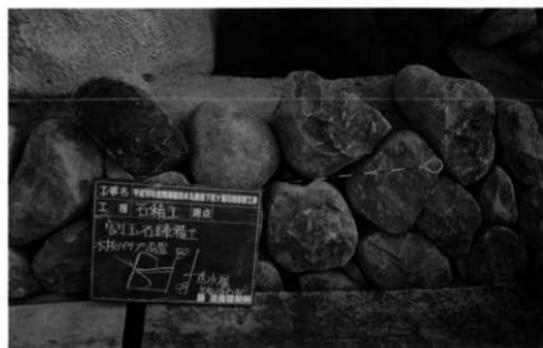
3 排水用塩ビ管設置

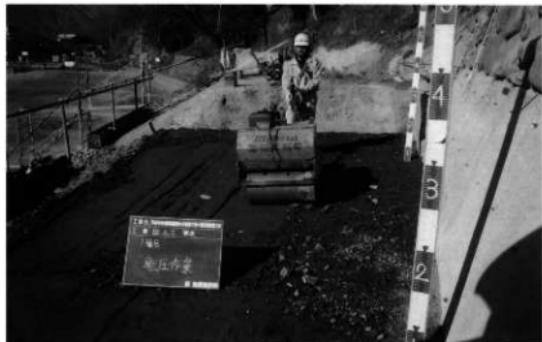
1 転圧（1層目）

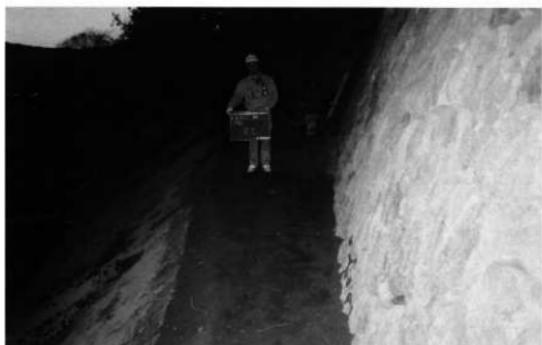
2 転圧（6層目）

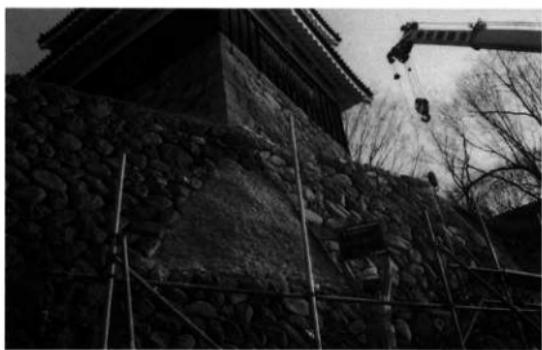
3 モルタル貼付け完了

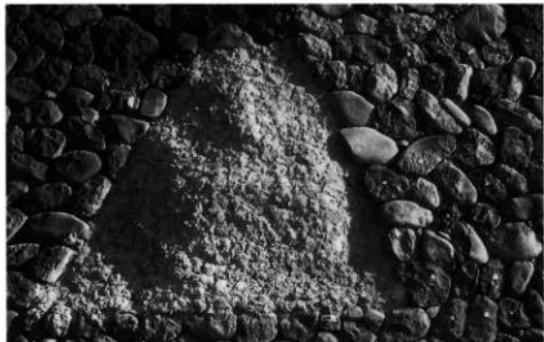
1 貼付け部

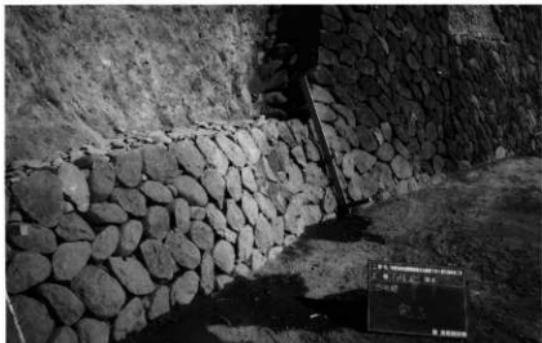
2 西側旧石垣解体修復工事完成
