史跡高遠城跡大手門石垣修理事業

# 史跡 高遠城跡大手門石垣

埋蔵文化財緊急発掘調査報告書

長野県上伊那郡高遠町教育委員会

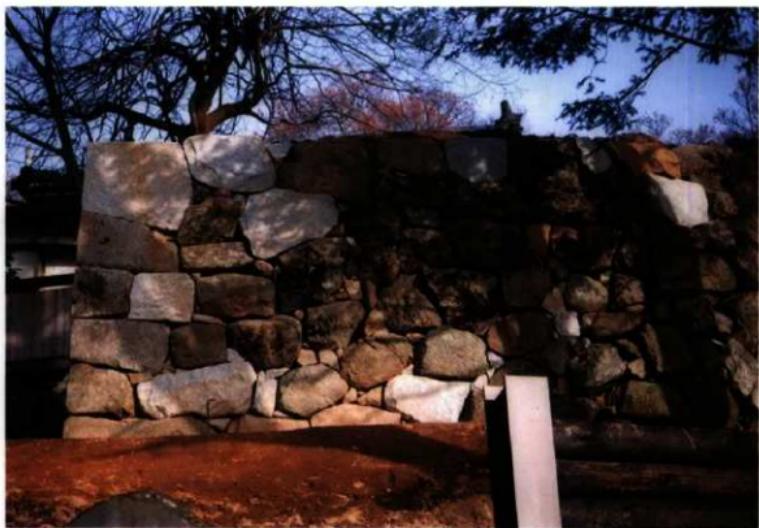
2 修理工事完了後の大手石垣（西面）

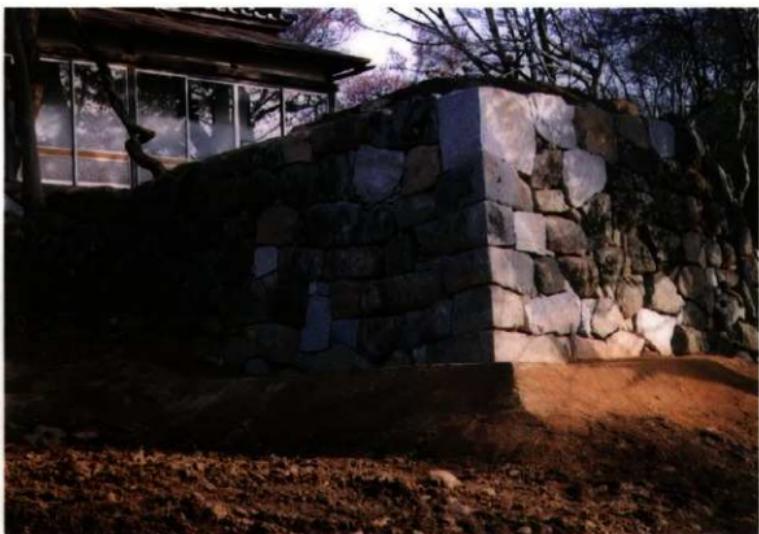
3 修理工事完了後の大手石垣（斜めから）

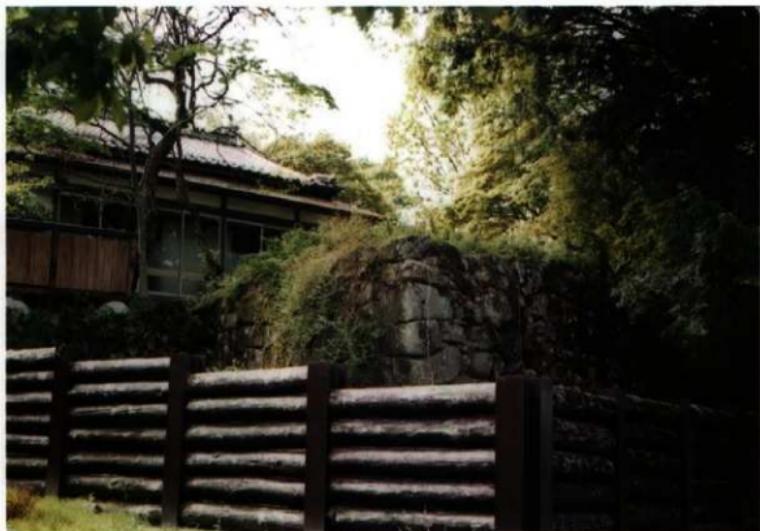
5 崩落前の大手石垣（斜めから）（撮影年月日不詳）

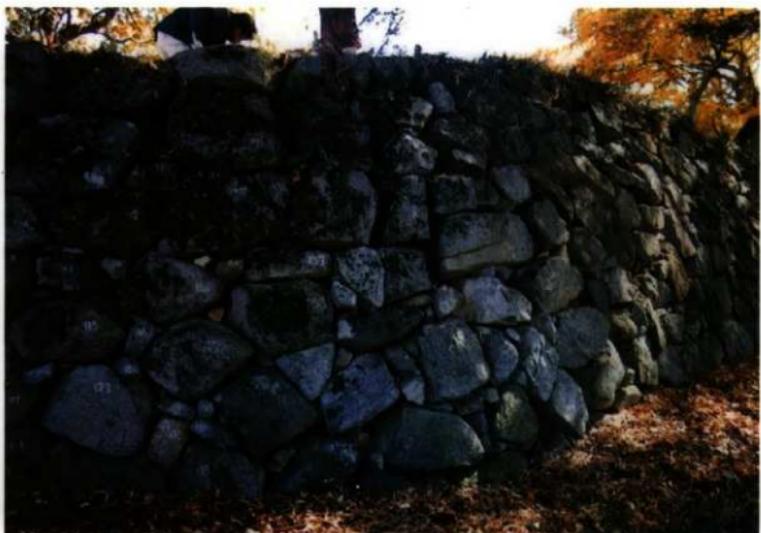
7 調査開始時の大手石垣（西面）

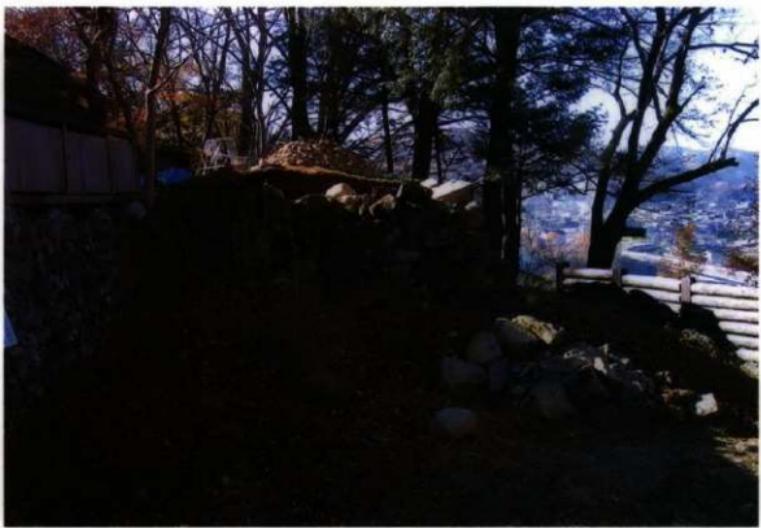
8 調査開始時の大手石垣

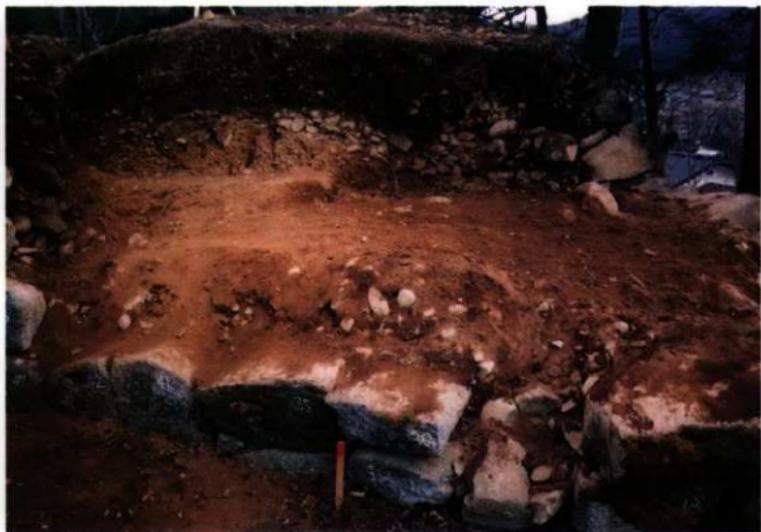
9 第一次石垣解体時の状況（全景）

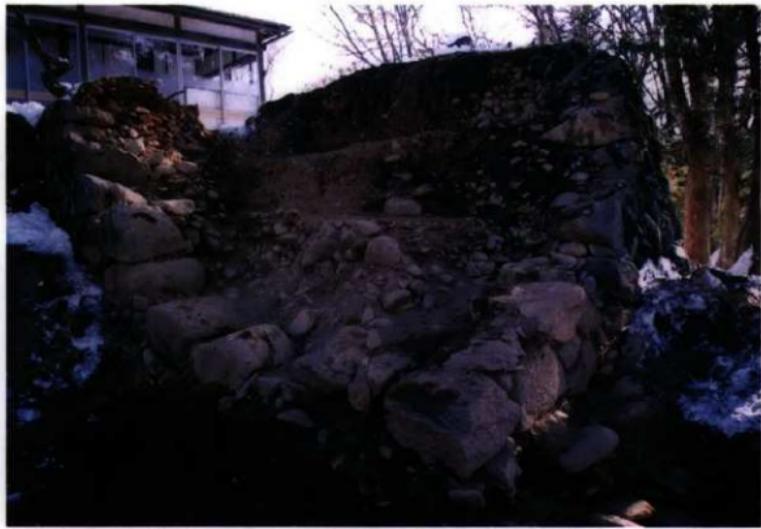
10 第二次石垣解体時の状況（全景）

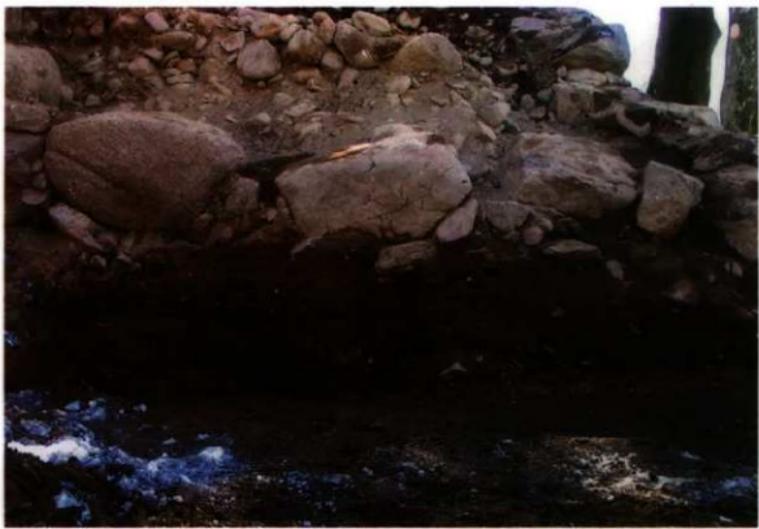
12 大手石垣北面前の根石下の状況

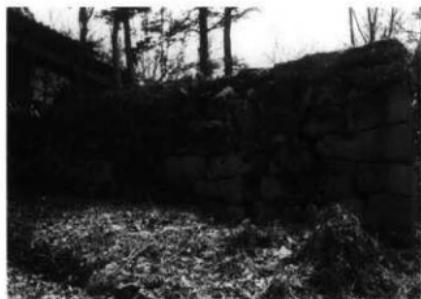
② 崩落以前の大手石垣  
(撮影年月日不詳)

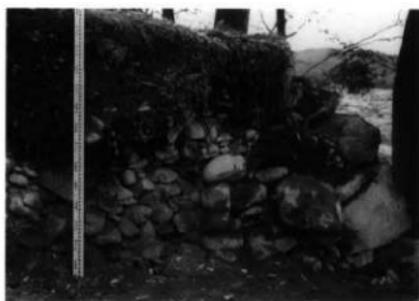
第1トレーニング、第2トレーニングを設定し、石垣の裏込石、裏盛土の様子などを確認することとした。関氏宅の庭園になって居た場所であり、かつては多くの樹木が植えられており攪乱も多く、西面石垣の脇には櫟の大木が何本もあり、これら樹木の落ち葉が堆積した腐植土の中には瀬戸物、ガラスビンの破片などが散乱している。現地表面からおよそ80cm程下から、やや赤みがかかった粘土を堅く叩き締めた裏盛土が現れ、裏盛土と上面の小石を含んだ褐色土とは明瞭に区分することができる（写真9）。西側石垣部分では緩やかに、北側石垣部分では急勾配で石垣に向かって下がっていく。石垣と裏盛土の間は裏込石で満たされている。裏込石は拳大から人頭の大きさの川原石を用い、石垣に近い部分は土を含まず石だけで、石と石との間は空間となっている。この空間にはリスが飛び込んだと思われるクルミなどがあちこちにあった。西側石垣の裏込石の裏盛土よりも上部からの土壤（黒色土）が石と石との隙間に流れ込んでいる。石垣の積み方を見ると、外見で予想したよりも、控えの大きい石材を用いており、裏込石も古風であり、積み直しが行なわれているとしても江戸期のものであろうか（第8図 写真7・8・9）。北側石垣東端部の裏込石、裏盛土は当初の様相をよく残しているものと思われる（第9図 写真10・11）。

⑧ 第一次石垣解体時の状況  
(西側部分の拡大 裏込石の状況がよくわかる)

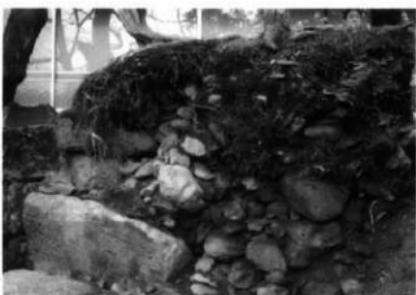
⑩ 第一次石垣解体時の状況  
(東端 裏込石の状況がよくわかる)

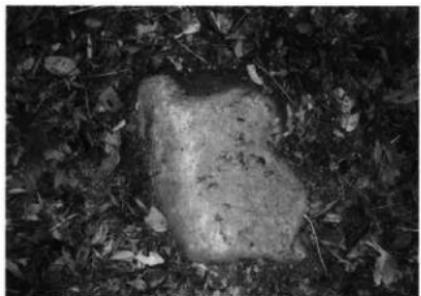
⑫ 角石垣の脇にある礎石と思われる平石

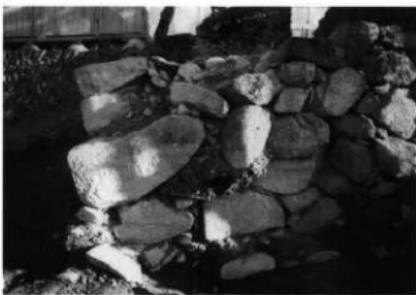
が後面よりも低くなっている。角の根石（二十三）の上に積まれた、今回の修理工事で解体された石材の中で最も大きい7（一番角石 面の長さ65×102cm、控え115cm 重量2.2トン）は根石の面から北側（前面）に20cm程せり出している（第6図 写真15）。

さは60cm、厚さ40cmであり、特段調整をした様子もない、やや丸みをおびた石材を用いているが、角石垣1から7までの総重量だけでも4.5トンもあり、この重さを支えきれるとは考えられない。角の根石の南に並んでいる根石（二十七）は、丁寧に手斧で調整が行われており、角の根石にふさわしく、別の場所で角石として使用されていたものが転用されていると思われる（第6図 写真15）。

⑮ 角石垣の根石部分の状況

(根石の上の角石は解体した部分で一番大きな石材。これに比べて根石が頼りない。右側の根石は手斧で整形されている)

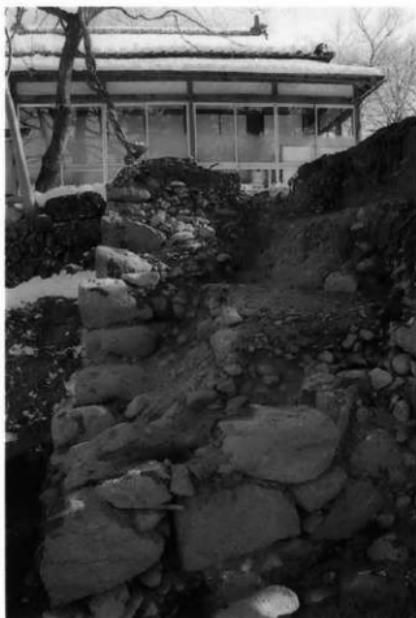
⑮ 石垣解体後の状況（北面の裏込石）

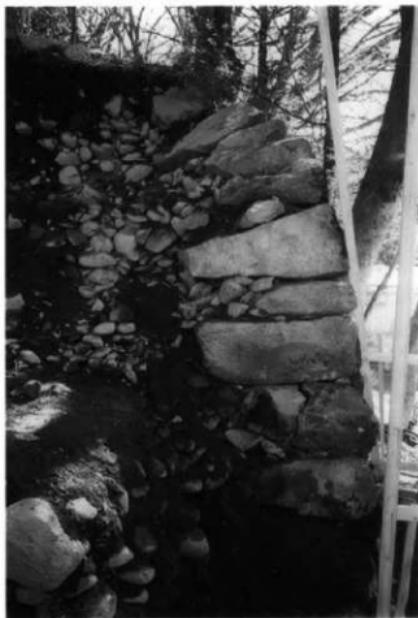
⑯ 石垣解体後の状況（西面の裏込石）

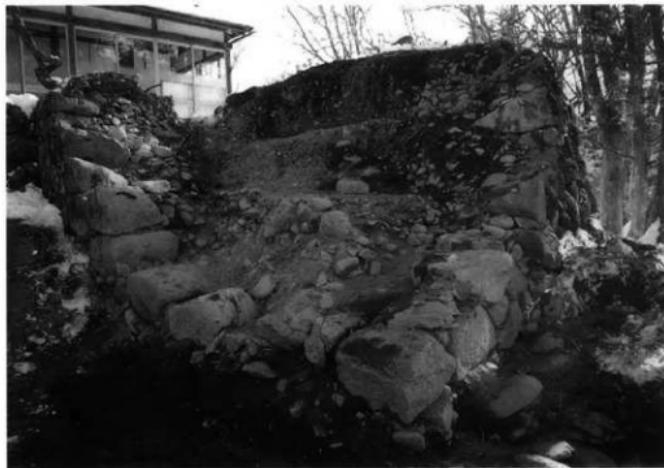
⑰ 石垣解体後の状況（全景）

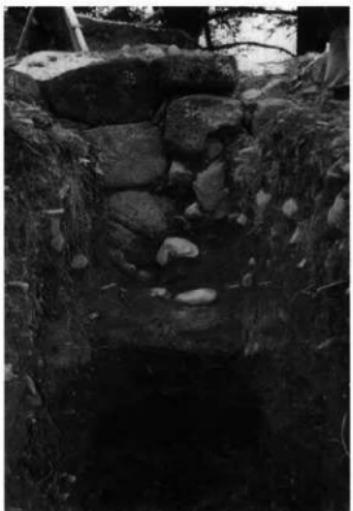
した。石垣前面は畠として耕作が行われた時期もある。8m程の間に途中低い石垣を築き畠を二段に区割してある（調査の時点では畠として利用はされていない）。平成9年の調査では往時の地表面と思われる石敷きの平面があったと記録されているが、明確なその痕跡を認めることは出来なかった。石垣の前面は石垣を積み上げる前は、窪地となっており、石垣の基礎を造成する際に、運び込まれた土が何層にも帯状に重なっており、土を運び突き固めていった様子がよくうかがえる。石垣の根石に近い部分がより丁寧に突き固められており、粘土や火山灰、黒色土などが意識的に敷き詰められているように思われる。造成された基盤の厚さは2mにも達し、最深部から竹炭や焼物の小破片がわずかに検出されている。その下は地山と思われる疊層である（第12図 写真21）。

㉘ 石垣北前面の根石下  
(第3トレンチ) の状況

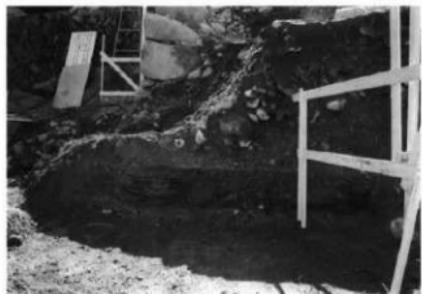
新しい根石をすえる根固めのために掘削を行った部分の裏盛土の状況は、第3トレンチ、石垣前面の基盤造成と同じように土を運び込み突き固めてあり、根石の下はより丁寧に造成してある。（第15・16図 写真23・24・25）。

㉙ 石垣裏込石下の状況  
(西から 土を運び突き固めて何層にも積み重ねて  
ある)

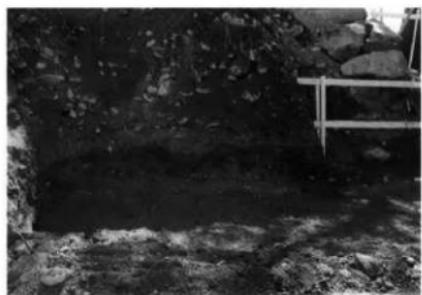
㉚ 石垣裏込石下の状況  
(北から 土を運び突き固めて何層にも積み重ねて  
ある)

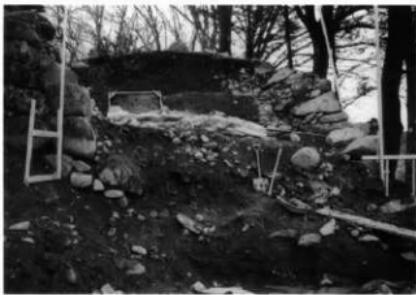
現状の根石では石垣を支えきれないで、取りはずし新しい根石を据えることになった。根石を取りはずした状況でも栗石、おさえ石ではなく、根石は基盤の上に直接据えられたことが確認された（写真30・31）。

⑩根石撤去後の状況

（栗石はほとんどなく、基盤の上に直接根石が据え  
られている）

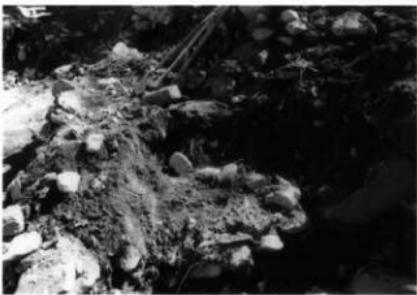
⑪根石撤去後の状況（写真30の拡大）

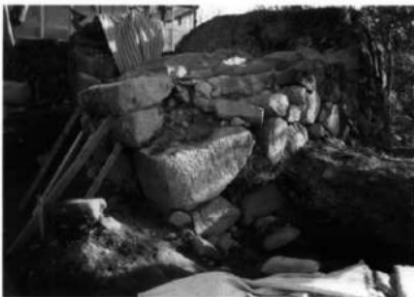
⑥調査の途中で（崩落の恐れがあるための支え）
