仙台藩花山村寒湯番所跡災害復旧工事報告書

平成22年3月

栗原市教育委員会

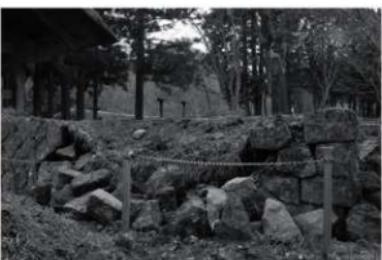
東側石垣南面崩落部分、南より

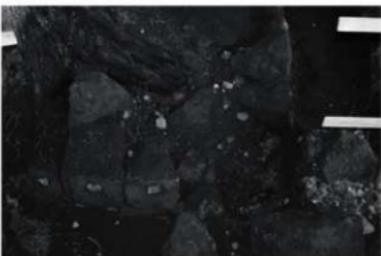
西側石垣西端解体状況、西より

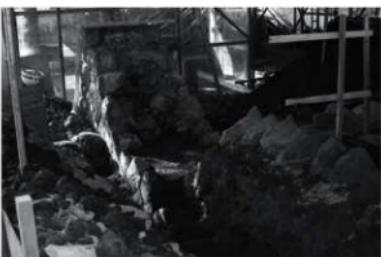
東側石垣解体状況、南東より

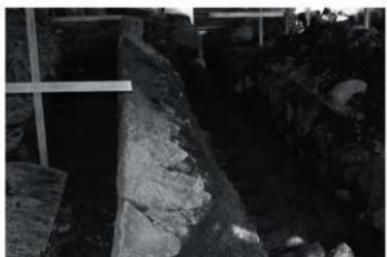
東側石垣解体状況、西より

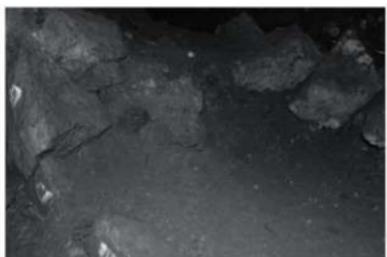
東側石垣水路側積み直し範囲確認状況、北より

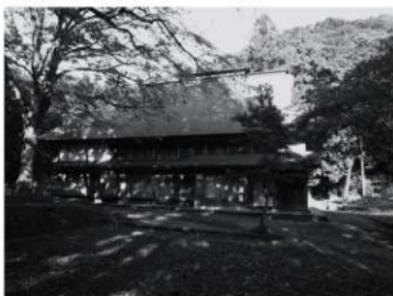
役宅 被災状況 南面

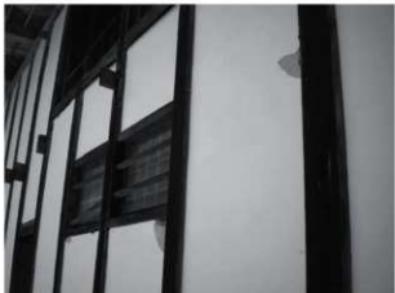
役宅 被災状況 東面壁面破損状況

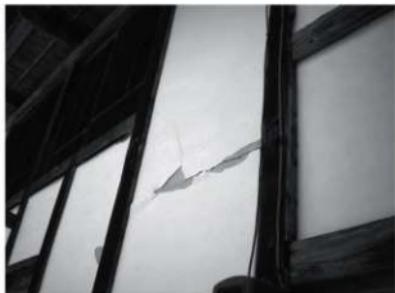
役宅 被災状況 東面壁面破損状況

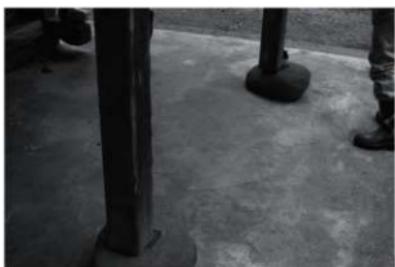
外部 外壁漆喰の破損が各所確認できる。特に2階部分と西面、台所、便所等の下屋部分の壁面破損が多く確認できる。玄関庇屋部の柱の礎石上でズレを確認。基礎立上り、土間部分において破損は確認できなかった。

役宅 被災状況 南面底柱部 位置ズレ

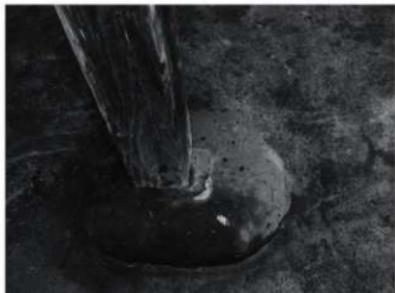
役宅 被災状況 南面底柱部 位置ズレ

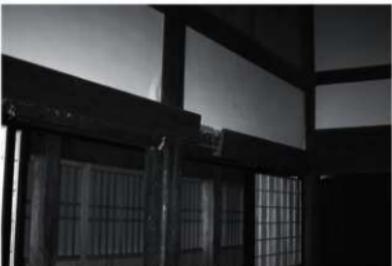
広板の間 被災状況 南面 長押破損状況

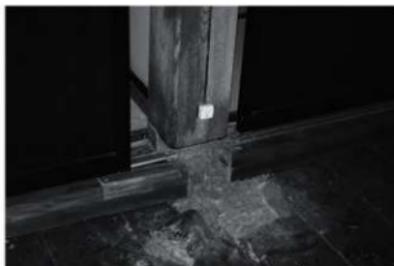
表座敷、中座敷、奥座敷に係るぬ通りの柱、それに付随する敷居の破損を確認。敷居に係る襖等の建具は、変形が発生し可動出来ない状態であり、破損も見られた。

広板の間～中座敷～奥座敷 被災状況
ぬ(柱)、敷居破損状況

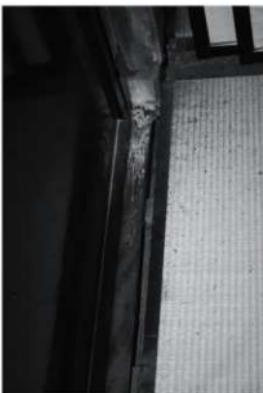
広板の間～中座敷～奥座敷 被災状況
ぬ(柱)、敷居破損状況

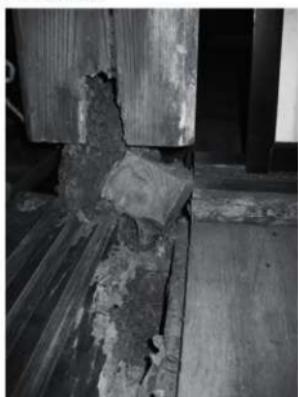
広板の間～表座敷～中座敷 被災状況
ぬ(柱)、敷居破損状況

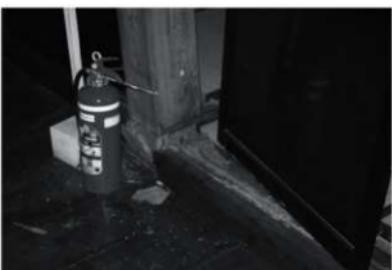
広板の間～表座敷～中座敷 被災状況
ぬ(柱)、敷居破損状況

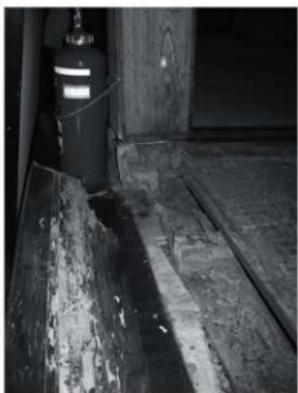
広板の間～表座敷～中座敷 被災状況
ぬ⑧柱、敷居破損状況

既存敷居の腐食状況を確認し、⑧ち～ぬ、ち⑦～⑧、ほ⑨～⑪、⑦ほ～ち、ほ④～⑦、ち⑫～⑬をはぎ木補修の箇所を縦木補修にて対応し、追加箇所として⑪ち～ぬ敷居を交換した。

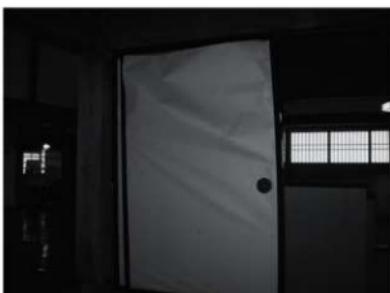
内部 壁漆喰の破損を確認。特に玄関、台所、便所等の下屋、土間、広板の間等の大空間部分の破損が目立つが、各部屋の壁面の破損も確認できた。破損状況については表面漆喰の剥離が主で、場所により中塗りの破損箇所もある。小舞下地からの破損は確認できなかった。

中座敷 被災状況 西面壁面破損状況

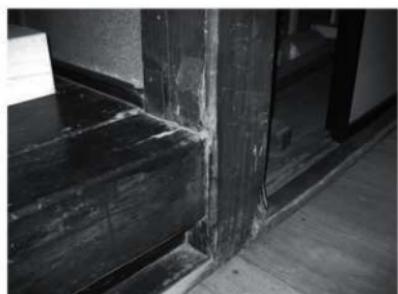
4-6 木製建具工事 建具についても、外周下屋部分の建具のガラス破損の他、内部においては、広板の間、表座敷、中座敷、奥座敷の柱の破損による襖の変形があった。その他障子戸の障子紙の剥離も見受けられた。建具その物の新補は行わず、既存品の補修にて対応した。

奥座敷 被災状況 南面、建具破損状況

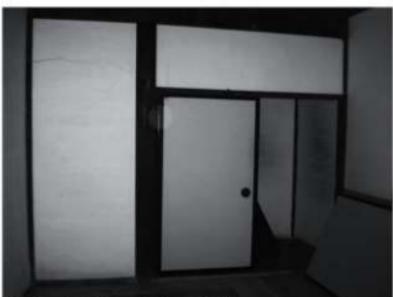
次の間 被災状況 南面壁面破損状況

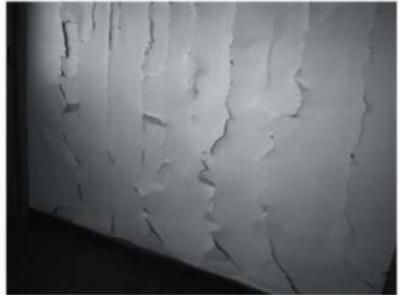
玄関 被災状況 南面壁面破損状況

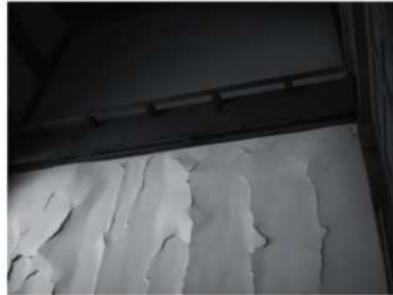
玄関 被災状況 北面壁面破損状況

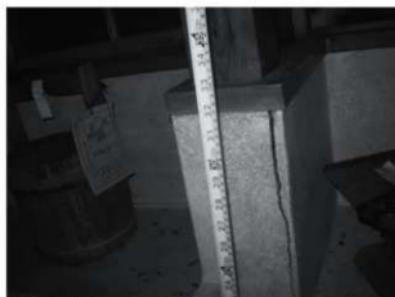
玄関 被災状況 間仕切壁東面破損状況

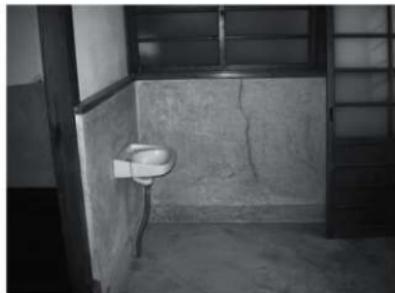
台所・カマ場 被災状況 北面壁面、破損状況

台所・便所の研ぎ出し仕上げ補修は、破損箇所を研って同材料に近い物で補修し、既存状態により合わせて仕上げる。

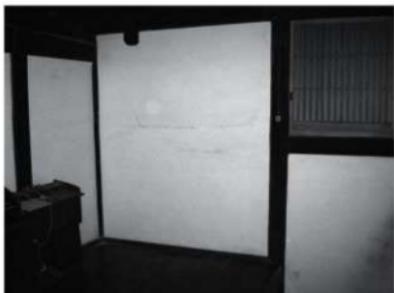
2階廊下 被災状況 北面壁面破損状況

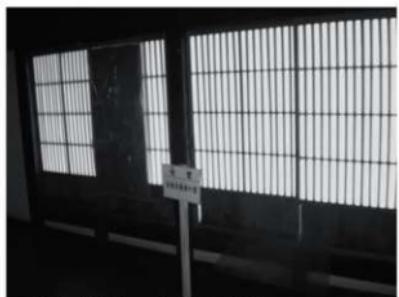
2階物揚場 被災状況 南面壁面破損状況

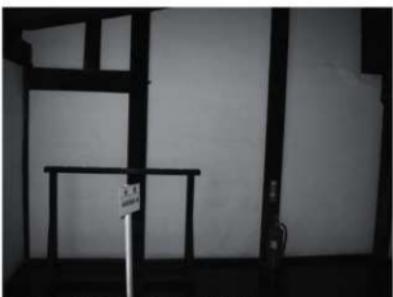
2階女室 被災状況 東面壁面破損状況

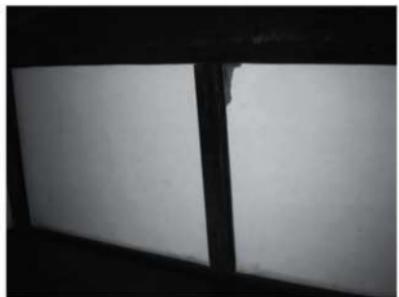
2階女室 被災状況 南面壁面破損状況

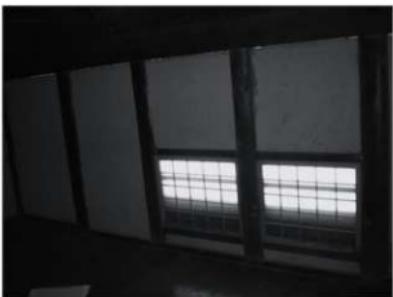
2階女室 被災状況 西面壁面破損状況

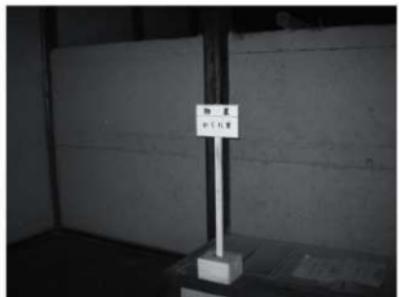
2階物置 被災状況 北面壁面破損状況

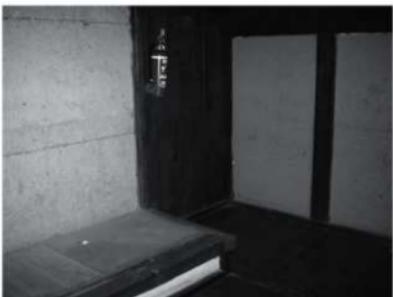
2階物置 被災状況 南面壁面破損状況

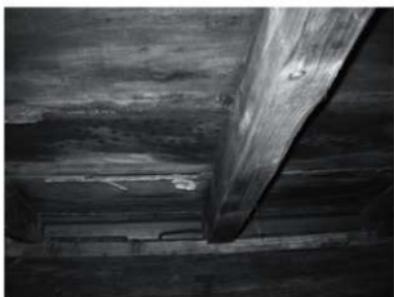
床下状況

床組から柱が腐食した原因については、床下の湿気が蟻害を助長したものと推測される。昭和38年修復工事の痕跡と思われる、ぬ⑪柱根縦箇所も腐食が激しい事を確認した。

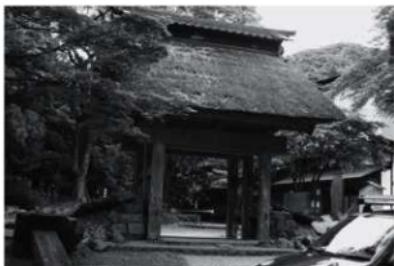
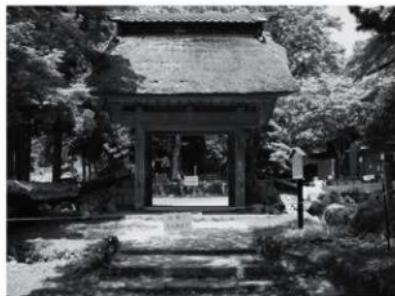
表門 被災状況 正面

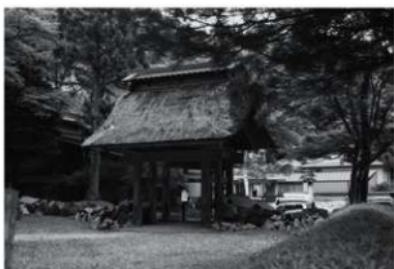
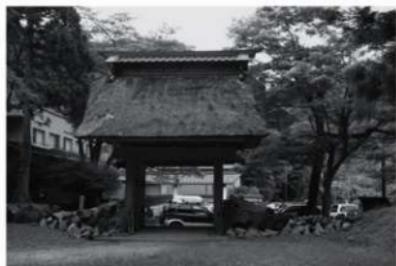
表門 被災状況 裏面

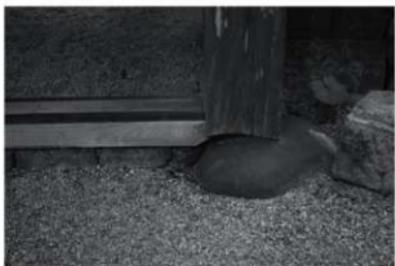
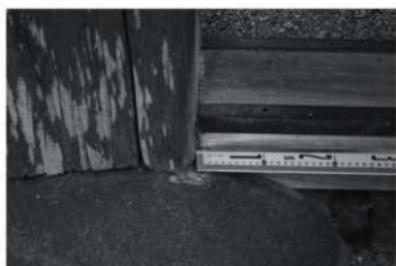
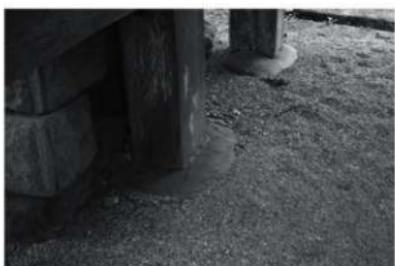
全体的な損傷は確認できず、礎石上の柱のズレを確認した。

表門 被災状況 位置ズレ状況

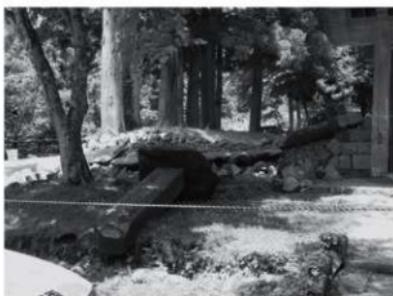
1・3・4・5：正面水路 石積破損確認

外構 水路石垣1 通路止石2 標柱6 石垣7
被災状況

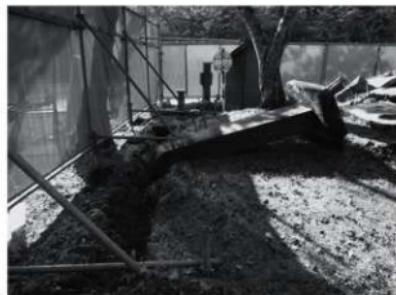
6：柱脚 台座石の剥離により倒壊

外構 水路石垣1 標柱6 被災状況

架台石剥離面全面にエボキシ接着剤を塗布し、ズレ止めとしてステンレスダボピン12φ L100mmを4本打ち、更に標柱部分にズレ止めとしてス

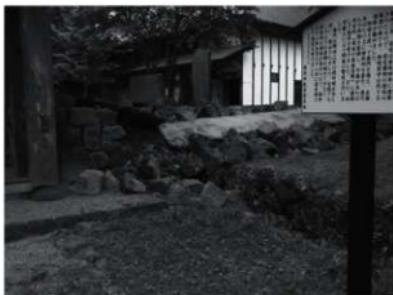
外構 水路石垣3、4、5 石垣8 被災状況

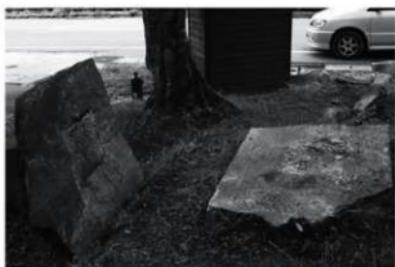
外構 標柱6 被災状況

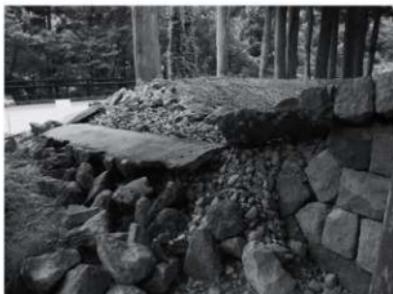
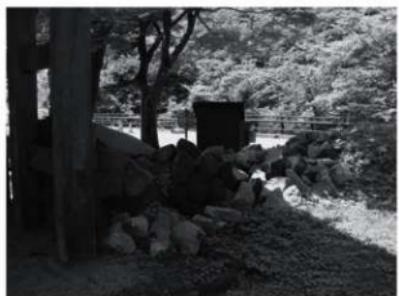
外構 石垣7 被災状況

外構 石垣 7 被災状況

破損箇所周囲の石垣の形状に合せ、崩れた積石を組み合わせて積み上げた。

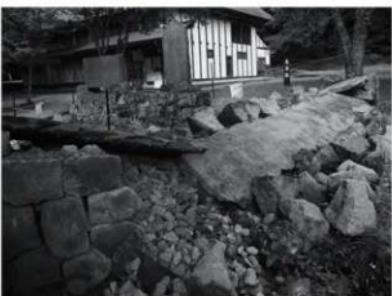
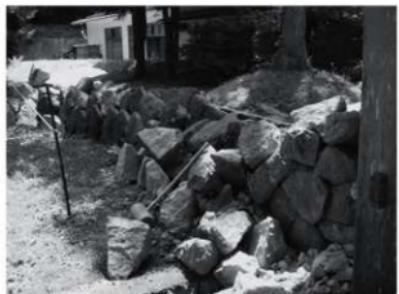
外構 石垣 8 被災状況

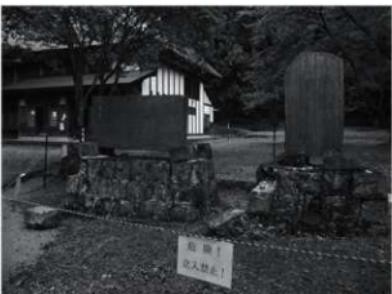
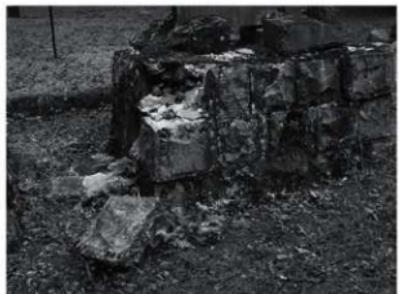
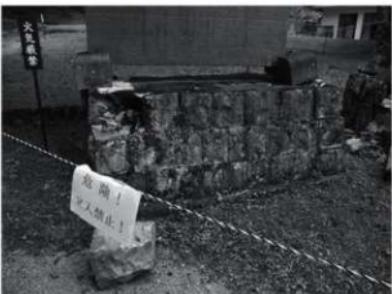
9・10：柱脚 台座石積と共に破損

外構 標柱 9、10 被災状況

外構 標柱 9 被災状況

外構 標柱10 被災状況

標柱架台石積は、破損した石の現状を確認し積み直し既存に倣い裏込めコンクリートを打設した。

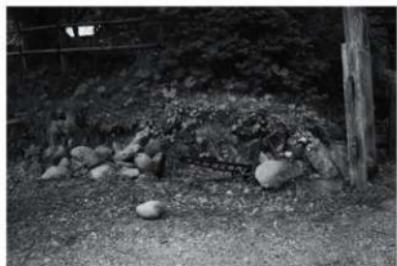
11・12・13・14・15・16・17・21・22・23・24：土留め石垣 部分的に破損確認。

外構 石垣11 被災状況

外構 石垣11 破損部撤去 石積状況

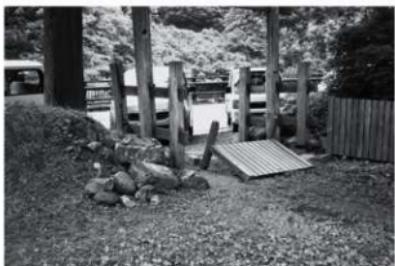
外構 石垣13、14 被災状況

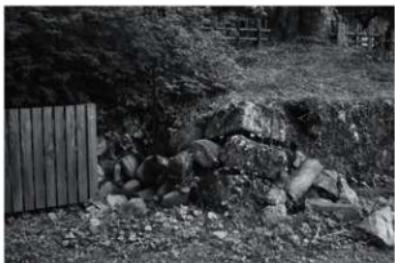
外構 石垣15、16 被災状況

外槽 石损15、16 破损部撤去 石积状况

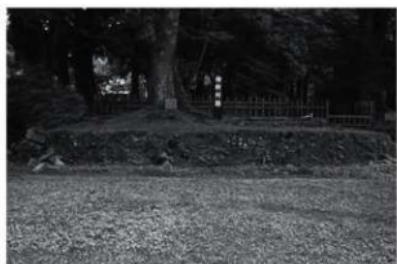
外構 石垣16、17 被災状況

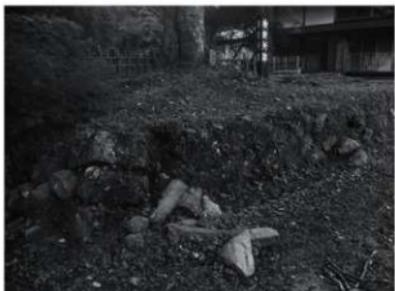
外構 石垣16、17 被災状況

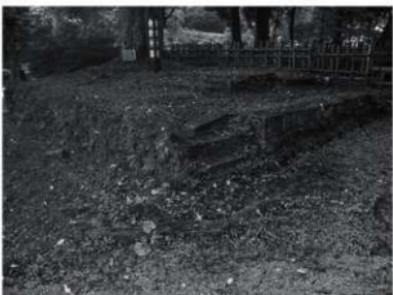
外構 土留め石垣18 被災状況

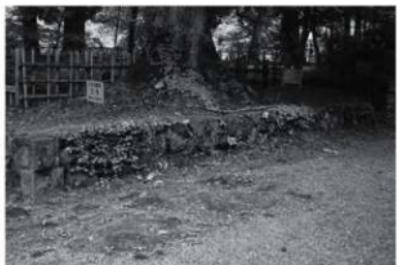
19・20：土留め石垣 部分的に破損確認。

外構 石垣19、20 被災状況

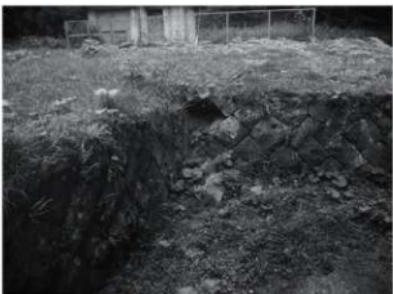
外構 石垣21 被災状況

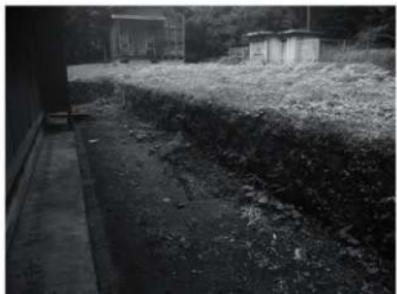
外構 石垣22 被災状況

外構 石垣22 破損部撤去 石積状況

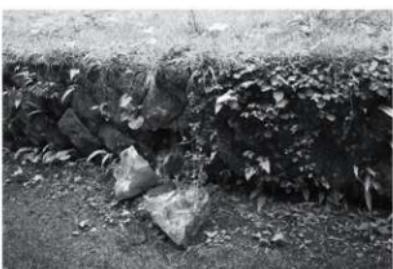
外構 石垣22 被災状況

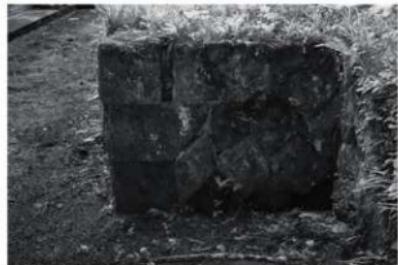
外構 石垣23 被災状況

外構 石垣23 破損部撤去 石積状況

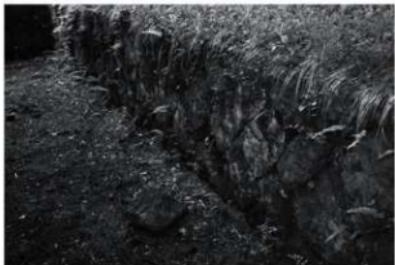
外構 石垣24 被災状況

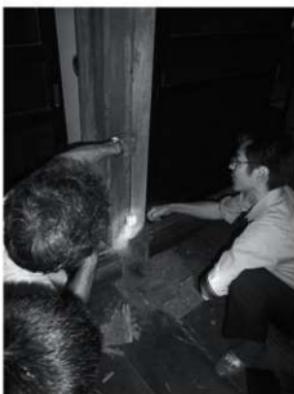
平成20年9月17日 震災状況観察
ぬ⑪柱確認

奥座敷柱ぬ⑪柱において、差鶴居取付部での腐食を確認し、根縦補修を差鶴居上端位置まで230×230ケヤキ材にて交換縦木補修とした。

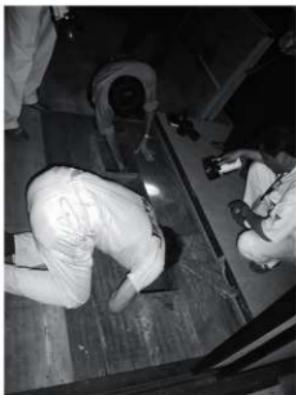
平成20年9月17日 震災状況観察 床下確認

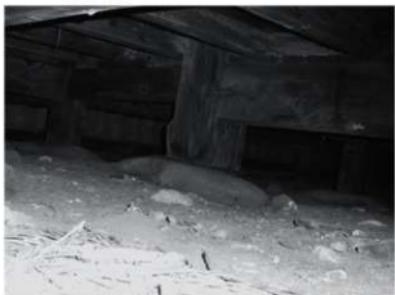
平成20年9月17日 震災状況観察 床下確認

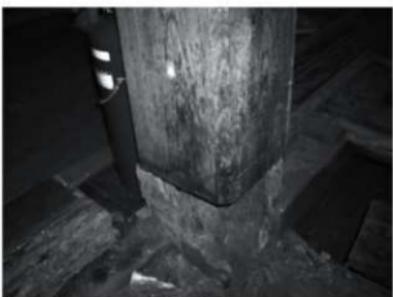
解体工事 ぬき柱既存根縫箇所

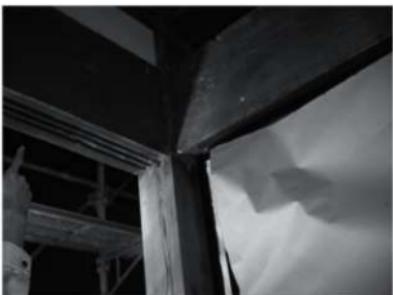
解体工事 ぬき柱既存根縫箇所

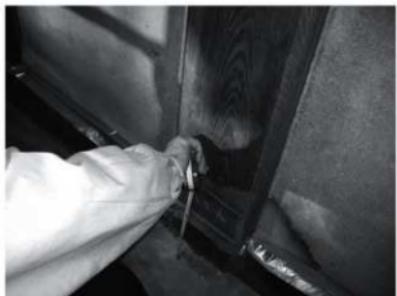
奥座敷柱ぬ⑭柱において、差鶴居取付部での腐食を確認し、差鶴居上端位置まで230×230ケヤキ材にて交換縦木補修とした。

解体工事 ぬき柱差鶴居腐食箇所

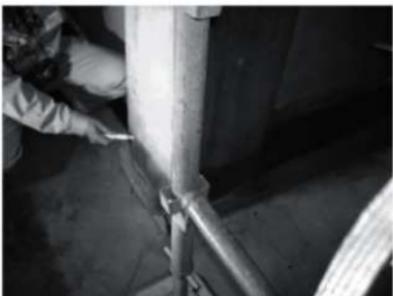
本工事 ぬき柱補修箇所確認

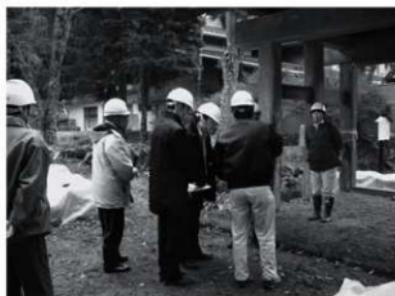
本工事 ぬき柱補修箇所確認

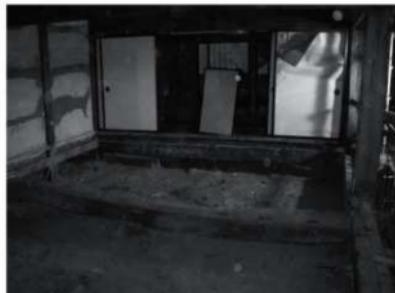
解体工事 既存床組解体 表座敷

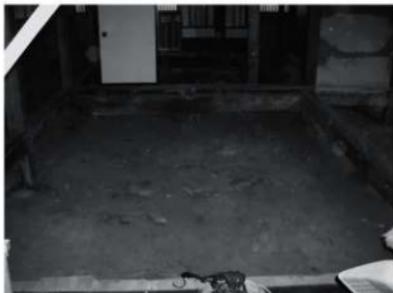
解体工事 既存床組解体 中座敷

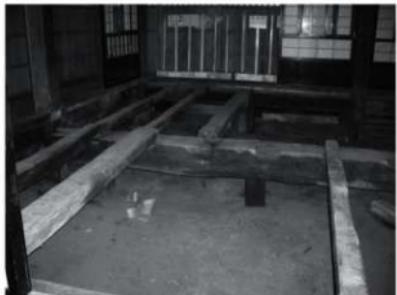
解体工事 既存床組解体 表座敷

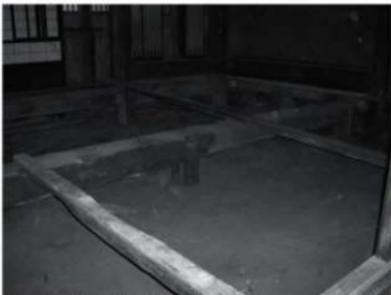
解体工事 既存床組解体 次の間

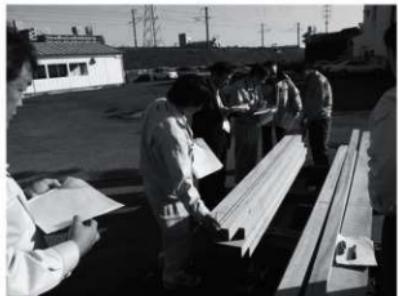
解体工事 既存床組解体 既存部材腐食状況

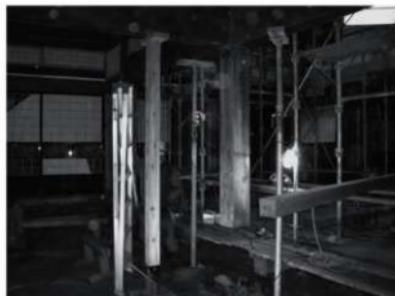
本工事 柱根縦 ね⑪柱 既存根縦材腐食状況

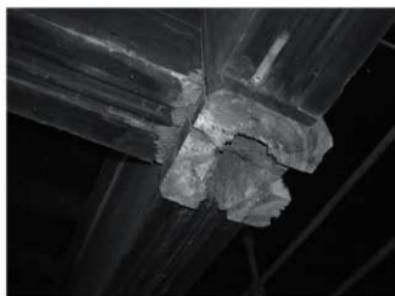
木工事 柱根木 ね⑩柱 既存柱切断

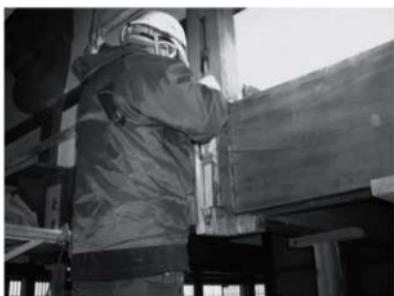
木工事 柱根木 ね⑩柱 既存柱継手加工

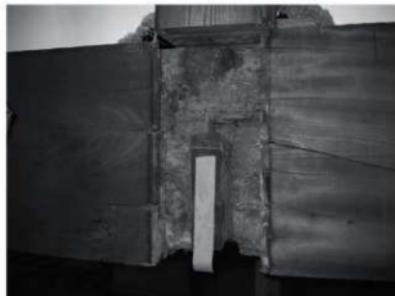
木工事 柱根木 ね⑩柱 既存柱継手加工

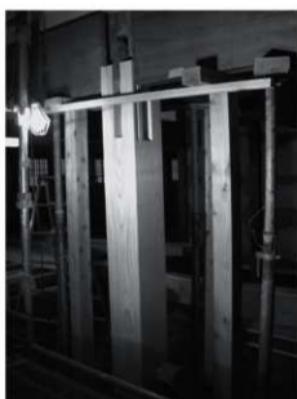
木工事 柱根木 ね⑩柱 柱継木施工

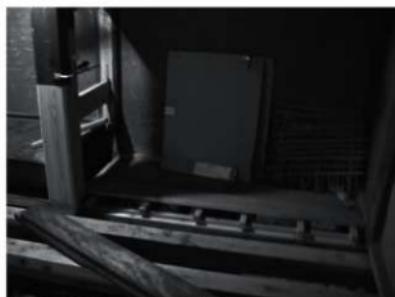
木工事 柱根継 と⑪柱 構造施工

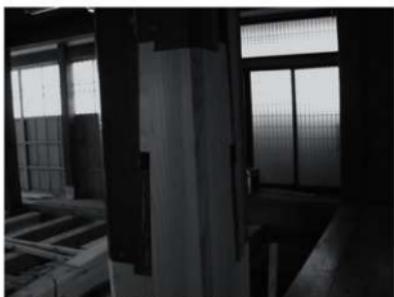
木工事 柱根継 と⑪柱 繼手部 金輪継

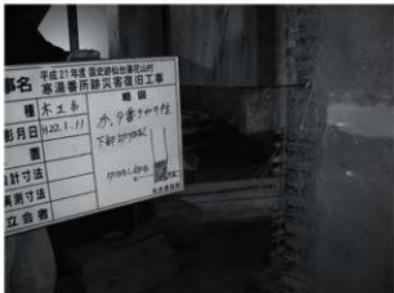
木工事 柱根継 か⑨柱 既存柱切断

土間か⑨柱において、腐食状況を確認し、根縦の範囲をH200よりH700に変更。

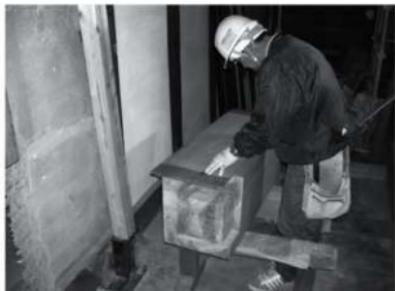
木工事 柱根継 か⑨柱 根継材加工

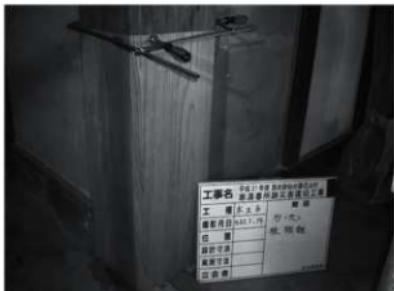
木工事 柱根継 か⑨柱 根継施工

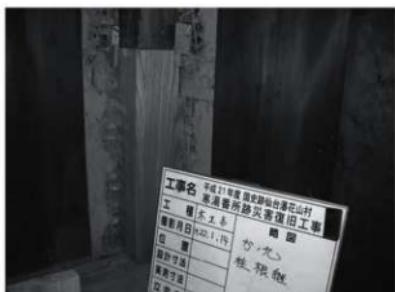
木工事 柱根継 か⑨柱 根継施工

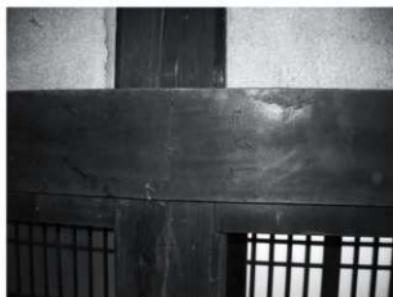
木工事 広板の間 南面長押破損 復旧

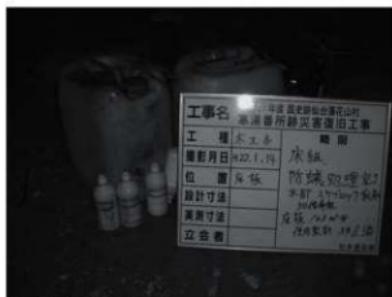
雑工事 防虫防蟻処理

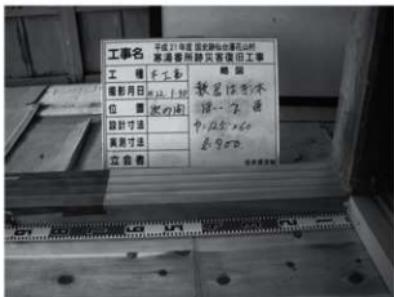
木工事 敷居補修 錐木補修

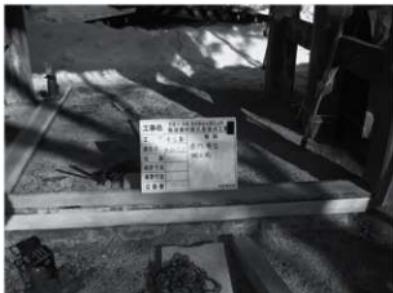
表門 垂舞施工 着手前

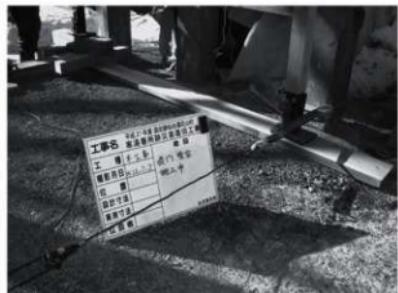
表門 垂舞施工 着手前

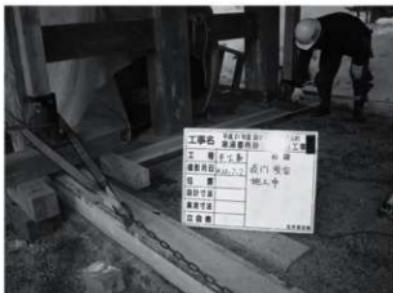
表門 垂舞施工 施工状況

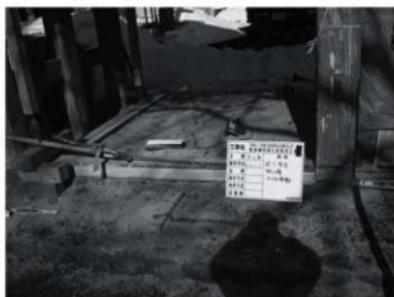
表門 垂舞施工 施工状況

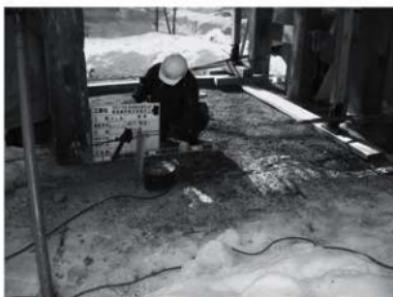
表門 収舞施工 施工完了

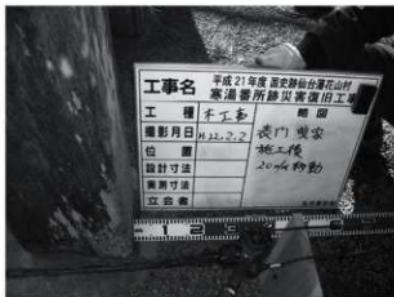
表門 収舞施工 施工完了 移動量確認

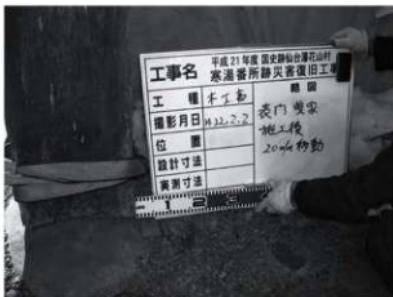
表門 収舞施工 施工完了 移動量確認
北東角柱 東に20mm移動

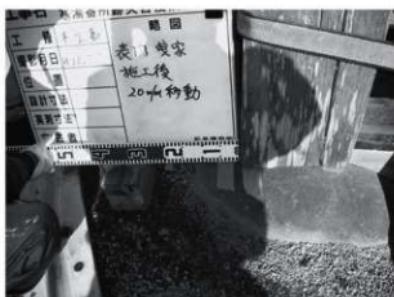
表門 収舞施工 施工完了 移動量確認
北西角柱 東に20mm移動

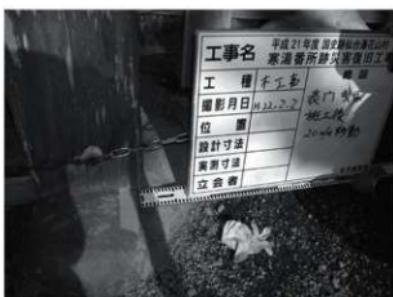
表門 収舞施工 施工完了 移動量確認
南西角柱 東に20mm移動

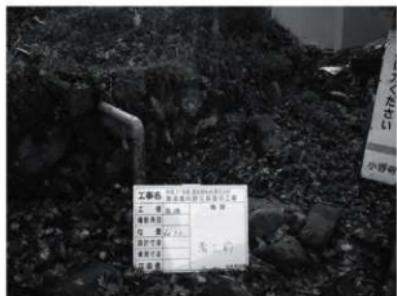
外構 石垣11 着手前

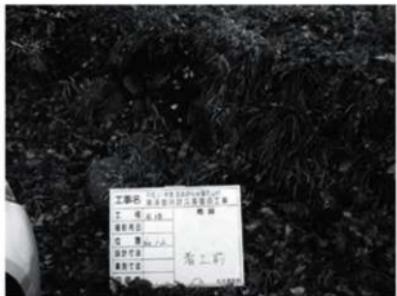
外構 石垣12 着手前

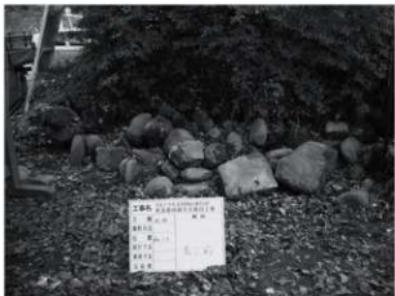
外構 石垣14 着手前

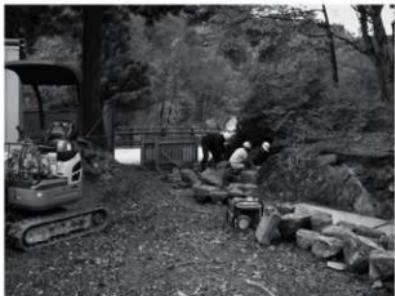
外構 石垣14 破損部撤去 石積状況

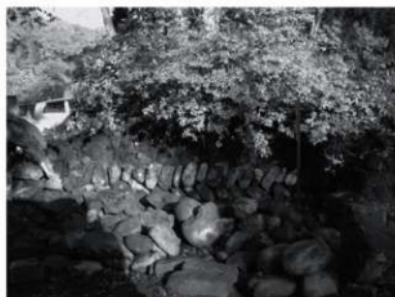
外構 石垣14 石積状況

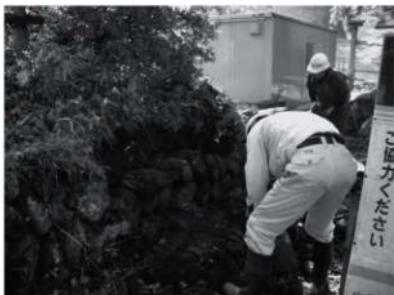
外構 石垣11 石積状況

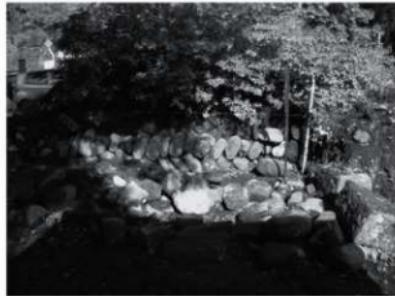
外構 石垣14 石積状況

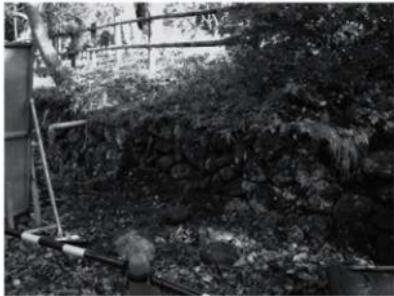
外構 石垣11 石積状況

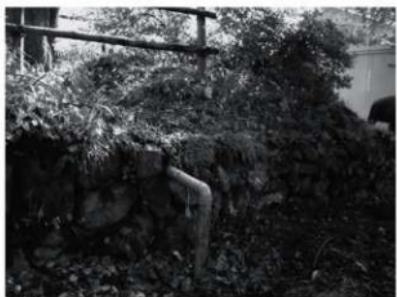
外構 石垣11 石積状況

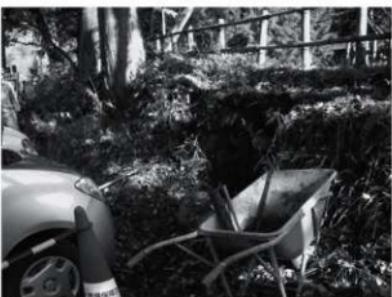
外構 石垣12 石積状況

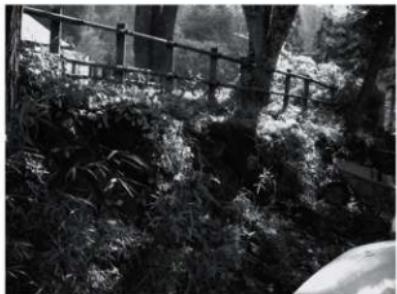
外構 石垣12 石積状況

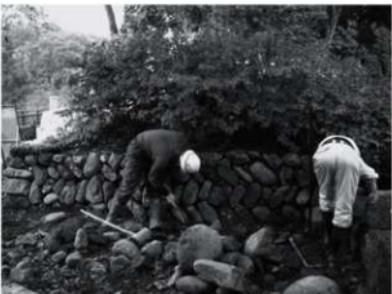
外構 石垣14 石積状況

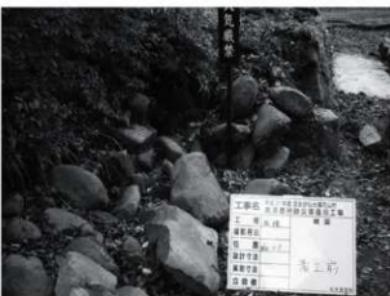
外構 石垣15 着手前

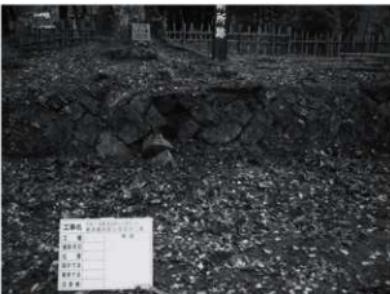
外構 石垣17 着手前

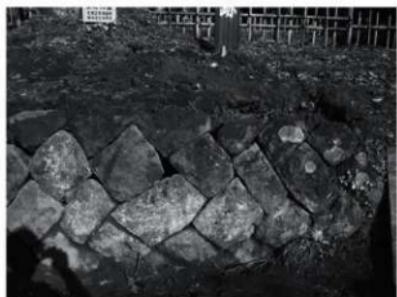
外構 石垣17 石積補修

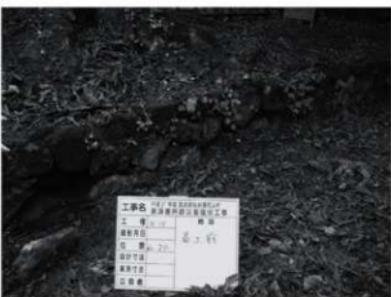
外構 石垣20 着手前

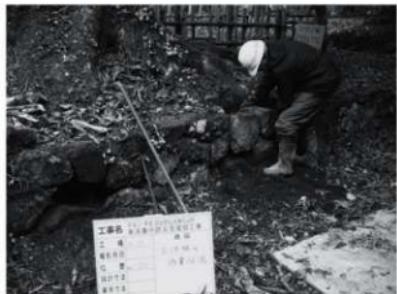
外構 石垣20 石積補修

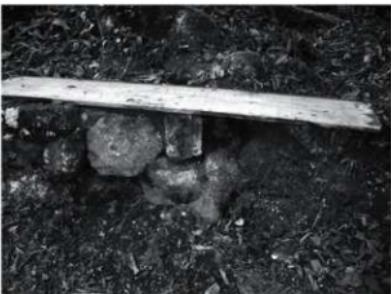
外構 石垣20 石積補修 裏込めコンクリート打設

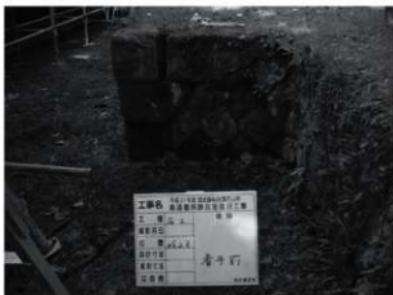
外構 石垣23 着手前

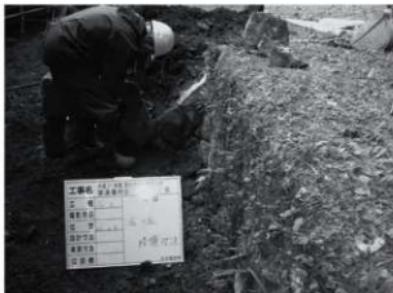
外構 石垣23 石積状況

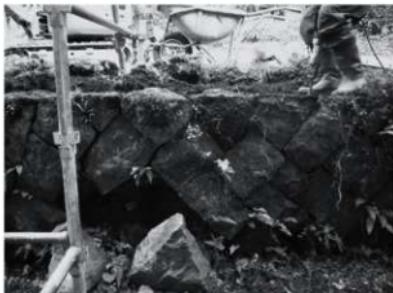
外構 石垣22 着手前

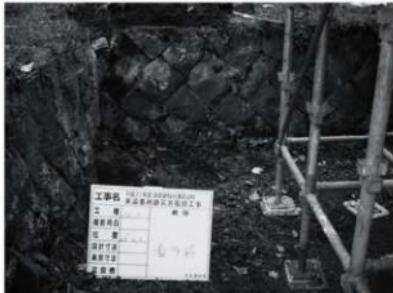
外構 石垣21 着手前

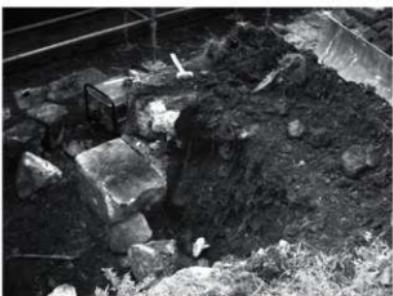
外構 石垣23 破損部撤去 石積状況

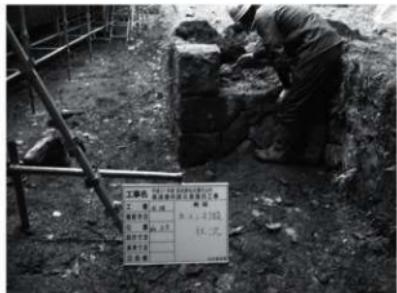
外構 石垣23 石積状況 裏込めコンクリート打設

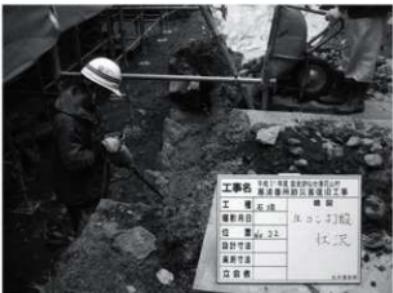
外構 石垣22 石積状況 裏込めコンクリート打設

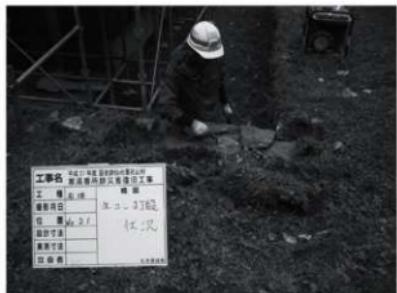
外構 石垣21 石積状況 裏込めコンクリート打設

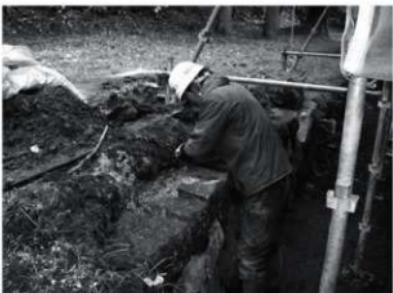
外構 石垣22 石積状況 裏込めコンクリート打設

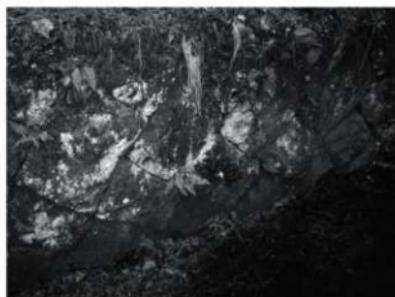
外構 石垣21 石積完了

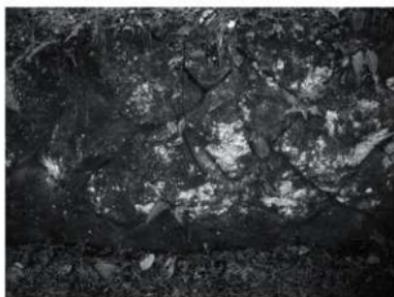
外構 石垣22 石積完了

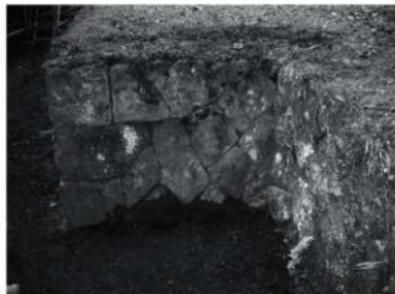
外構 石垣23 石積完了

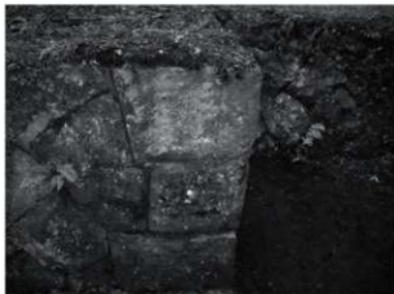
外構 石垣23 石積完了

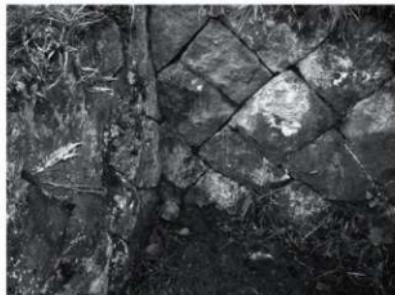
外構 石垣21 石積完了

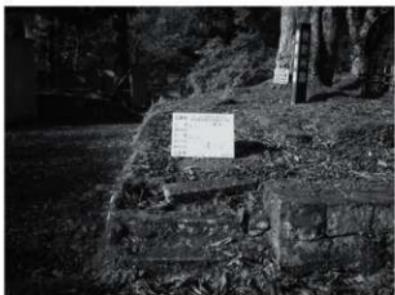
外構 土留め石垣18 着手前

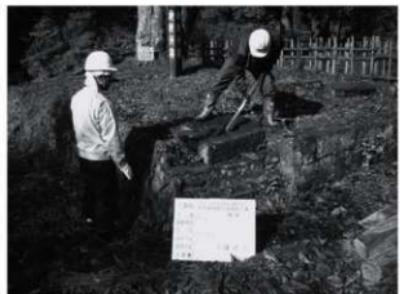
外構 土留め石垣18 補修状況

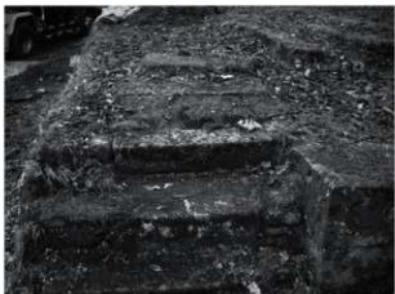
外構 土留め石垣18 補修完了

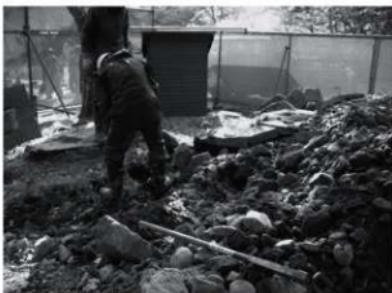
外構 表門脇石垣7 既存積石、中込砂利撤去

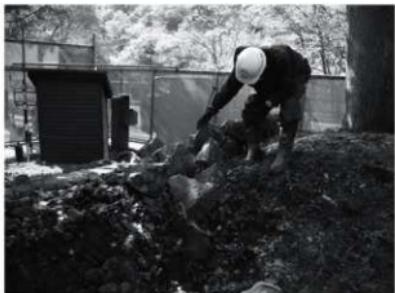
外構 表門脇石垣7 既存積石、中込砂利撤去

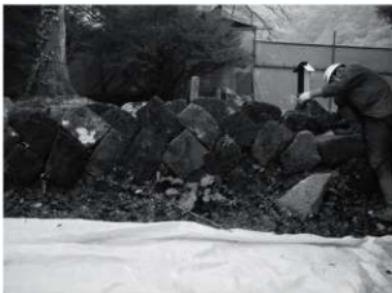
外構 表門脇石垣8 既存積石、中込砂利撤去

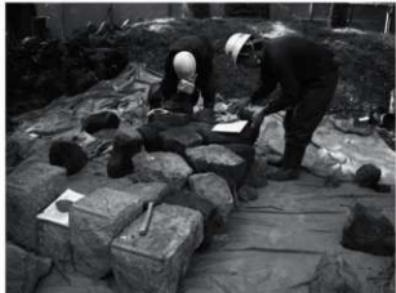
外構 表門脇石垣7、8
既存積石、中込砂利撤去移動整理

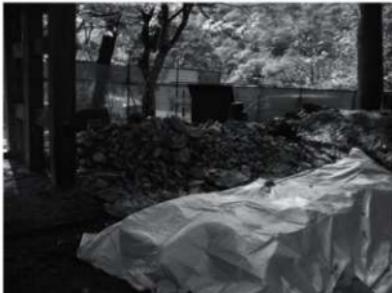
外構 表門脇石垣7、8
既存積石、中込砂利撤去移動整理

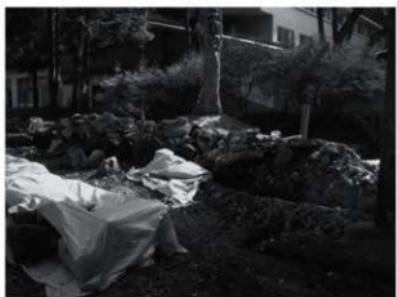
外構 表門脇石垣7、8
既存積石、中込砂利撤去移動整理

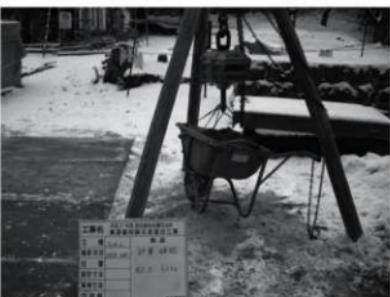
外構 表門脇石垣7、8 中込材配合 粘土60kg

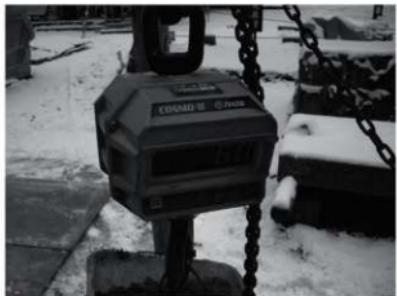
外構 表門脇石垣7、8 中込材配合 粘土60kg

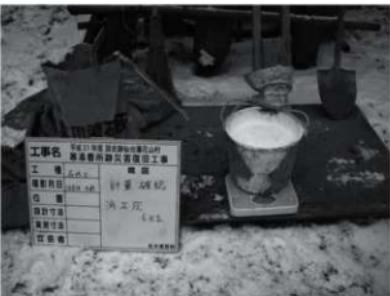
外構 表門脇石垣7、8 中込材配合 消石灰6kg

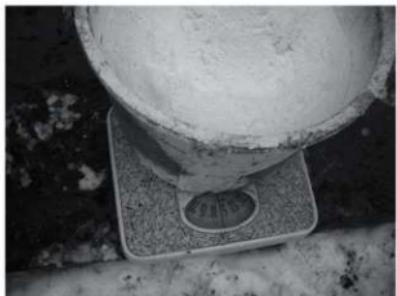
外構 表門脇石垣7、8 中込材配合 消石灰6kg

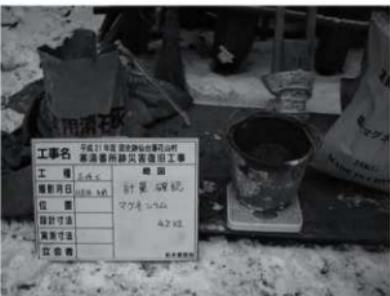
外構 表門脇石垣7、8 中込材配合
塩化マグネシウム4.2kg

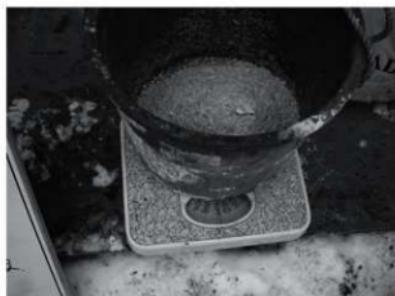
外構 表門脇石垣7、8 中込材配合
塩化マグネシウム4.2kg

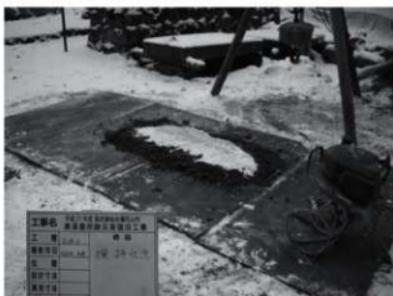
外構 表門脇石垣7、8 中込材配合 搅拌状況

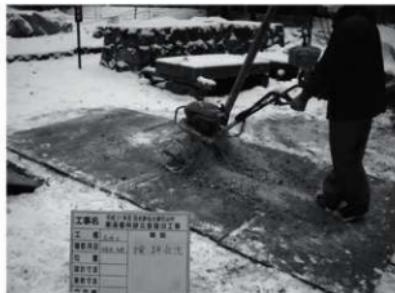
外構 表門脇石垣7、8 中込材配合 搅拌状況

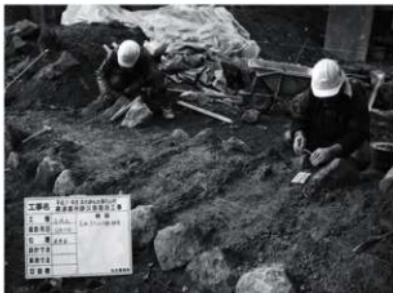
外構 表門脇石垣7 石積
積石間ステンレス棒緊結処理状況

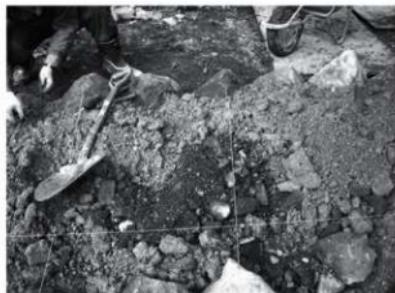
外構 表門脇石垣7 石積
積石間ステンレス棒緊結処理状況

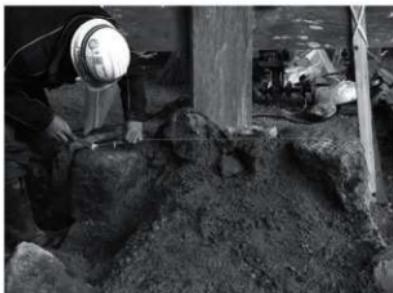
外構 表門脇石垣7 石積
積石間ステンレス棒緊結処理状況

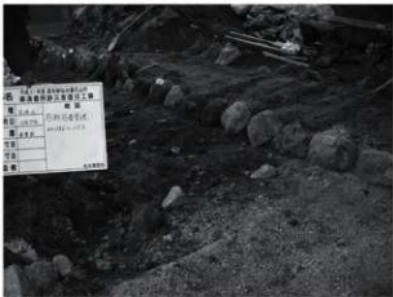
外構 表門脇石垣 7 石積
積石間ステンレス棒緊結処理状況 積石番付管理

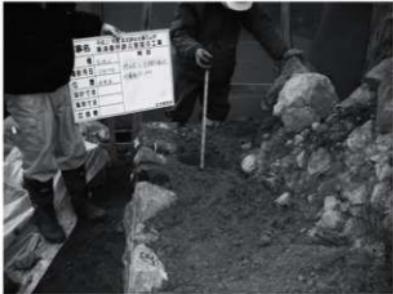
外構 表門脇石垣7 石積中込状況
転圧突き固め管理 1層目H150→H75 突き固め前H150

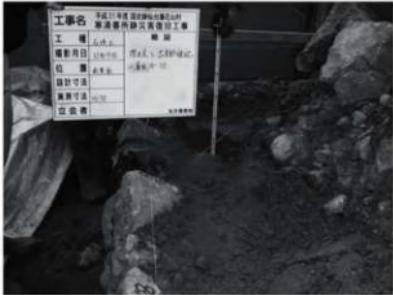
外構 表門脇石垣7 石積中込状況
転圧突き固め管理 1層目H150→H75 突き固め後H75

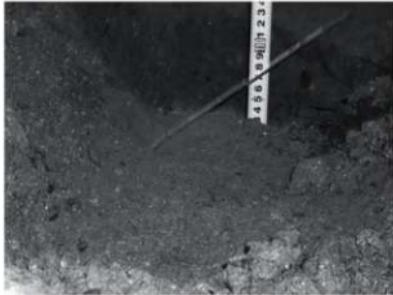
外構 表門脇石垣7 石積中込状況
転圧突き固め管理 1層目H150→H75 突き固め後H75

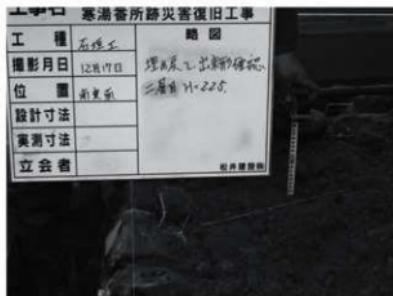
外構 表門脇石垣 7 石積中込状況
転圧突き固め管理 2層目H225→H150 突き固め前H225

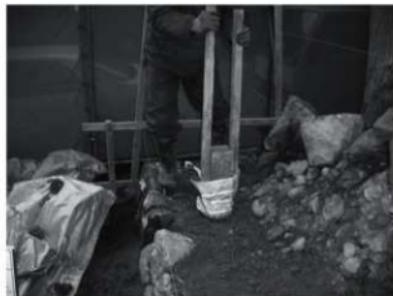
外構 表門脇石垣 7 石積 中込突き固め状況

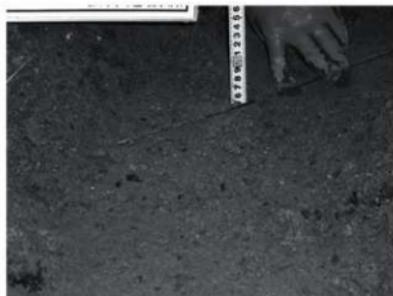
外構 表門脇石垣 7 石積中込状況
転圧突き固め管理 2層目H225→H150 突き固め後H150

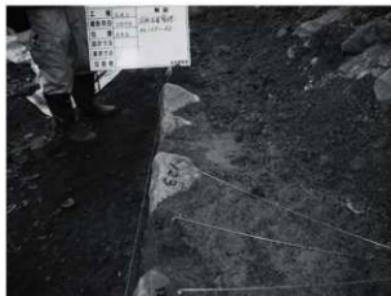
外構 表門脇石垣 7 石積
積石間ステンレス棒緊結処理状況 積石番付管理

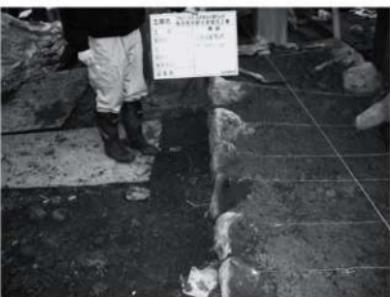
外構 表門脇石垣7 積石番付管理

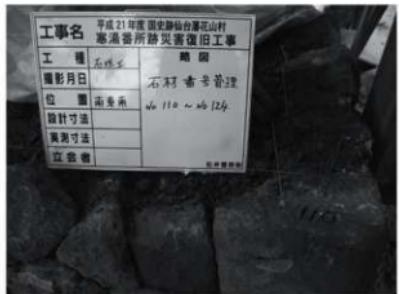
外構 表門脇石垣7 石積
積石間ステンレス棒緊結処理状況 積石番付管理

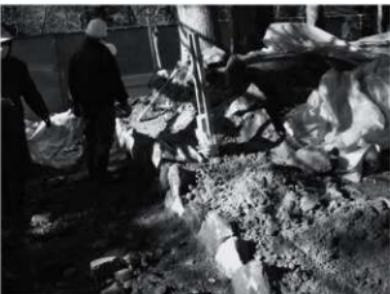
外構 表門脇石垣7 積石
積石間ステンレス棒緊結処理状況 積石番付管理

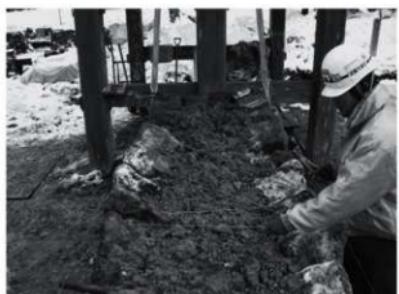
外構 表門脇石垣7 積石 中込状況

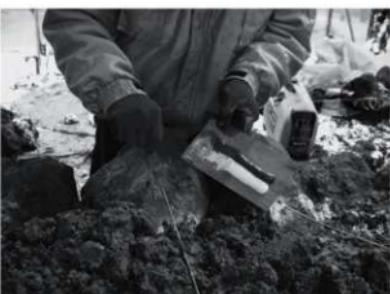
外構 表門脇石垣7 積石
積石間ステンレス棒緊結処理状況

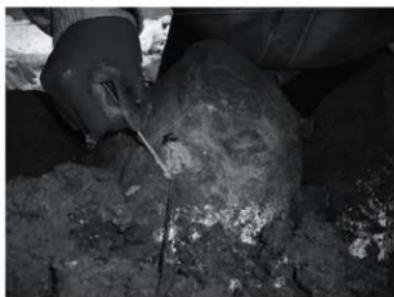
外構 表門脇石垣7 積石
積石間ステンレス棒緊結処理状況

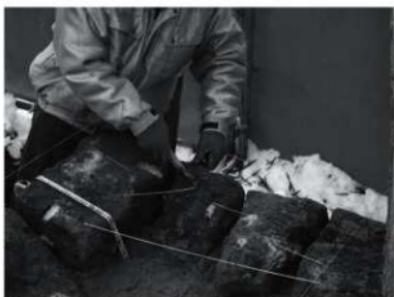
外構 表門脇石垣 7 石積
積石間ステンレス棒緊結処理状況

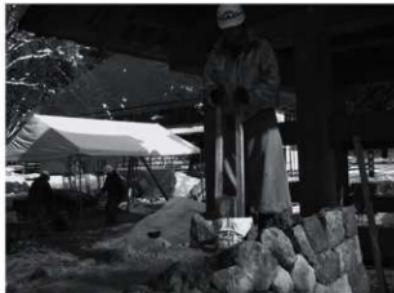
外構 表門脇石垣 7 石積
積石間ステンレス棒緊結処理状況

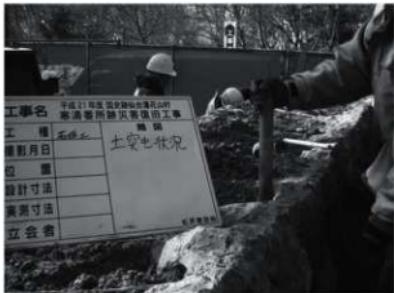
外構 表門脇石垣 7 石積 中込突き固め状況

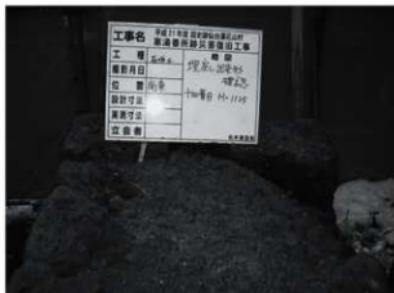
外構 表門脇石垣 7 石積 中込突き固め状況

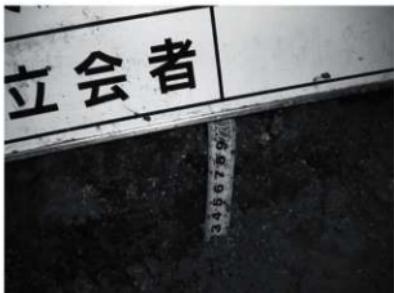
外構 表門脇石垣 7 石積中込状況 転圧突き固め管理
14層目H1125→H1050 突き固め前H1125

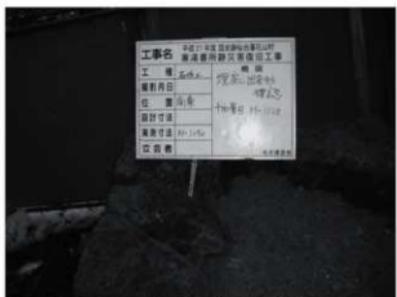
外構 表門脇石垣 7 石積中込状況 転圧突き固め管理
14層目H1125→H1050 突き固め前H1125

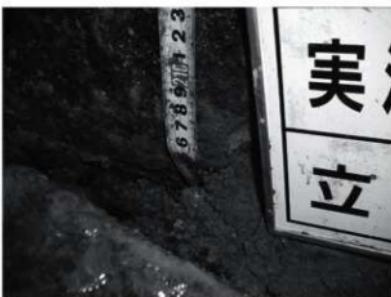
外構 表門脇石垣7 石積中込状況 転圧突き固め管理
14層目H1125→H1050 突き固め後H1050

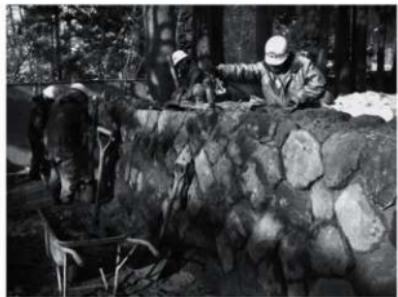
外構 表門脇石垣7 石積中込状況 転圧突き固め管理
14層目H1125→H1050 突き固め後H1050

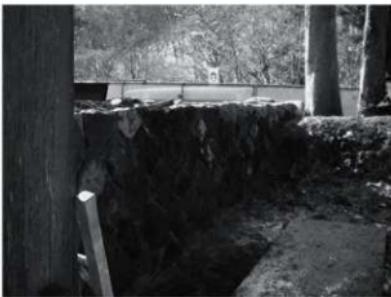
外構 表門脇石垣7 石積状況

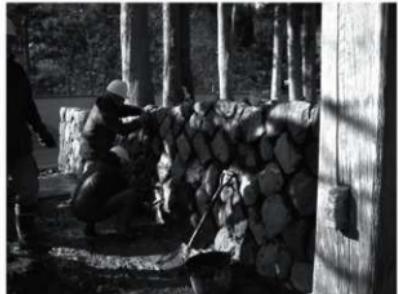
外構 表門脇石垣7 石積状況

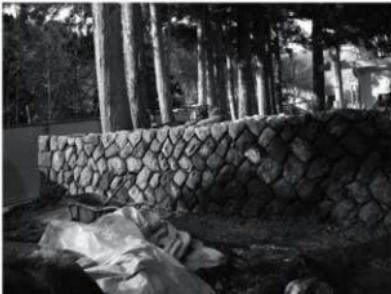
外構 表門脇石垣7 石積目地処理状況

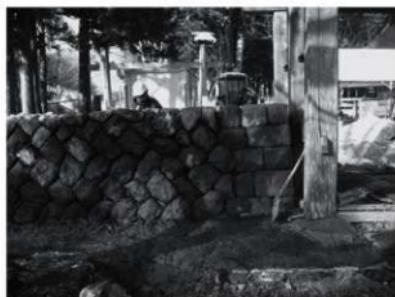
外構 表門脇石垣7 石積状況

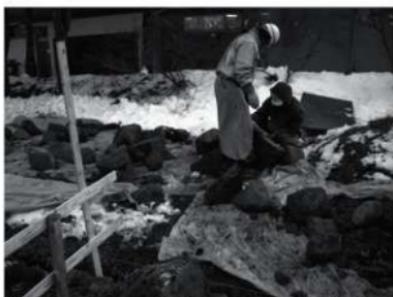
外構 表門臨石垣 7 石積状況

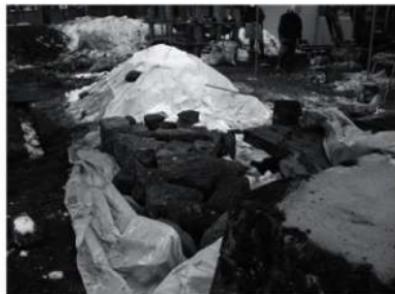
外構 表門臨石垣 8 既存積石、中込砂利撤去移動整理

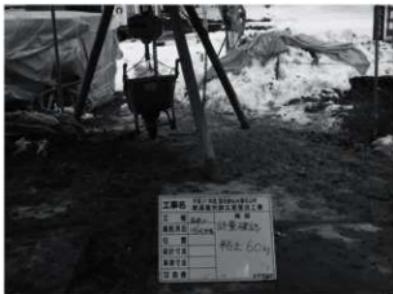
外構 表門臨石垣 8 既存積石、中込砂利撤去移動整理

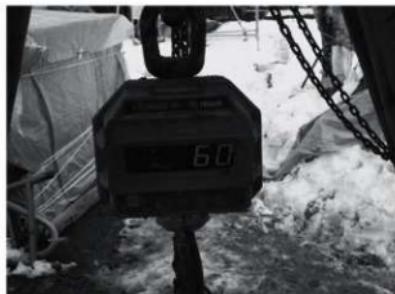
外構 表門臨石垣 7, 8 中込材配合 粘土60kg

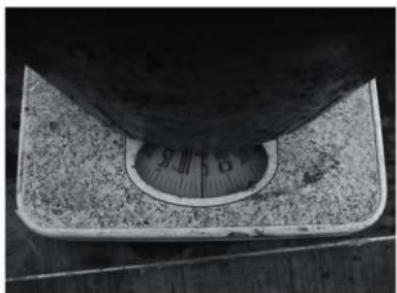
外構 表門臨石垣 7, 8 中込材配合 消石灰 6kg

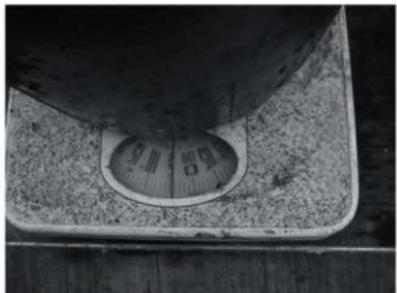
外構 表門脇石垣7、8 中込材配合
塩化マグネシウム4.2kg

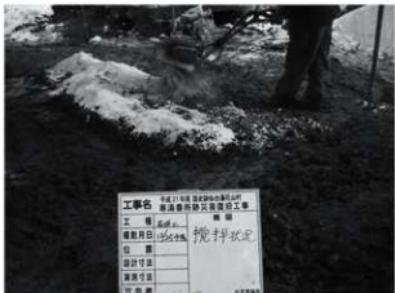
外構 表門脇石垣7、8 中込材配合
塩化マグネシウム4.2kg

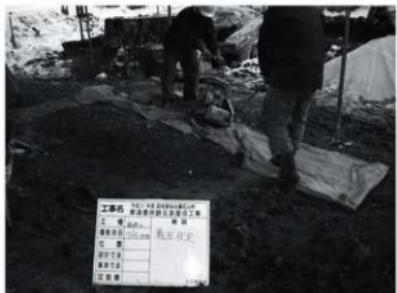
外構 表門脇石垣7、8 中込材配合 振拌状況

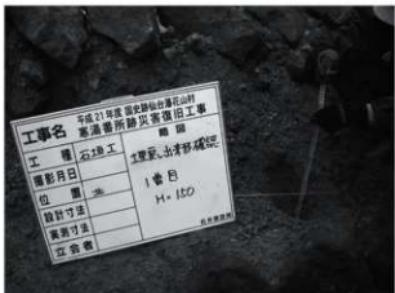
外構 表門脇石垣7、8 中込材配合 振拌転圧状況

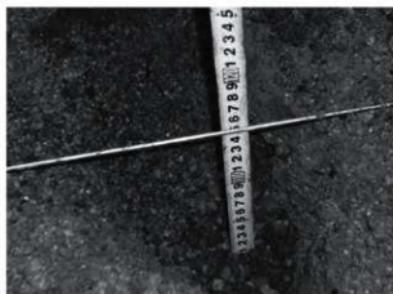
外構 表門脇石垣8 石積中込状況 転圧突き固め管理
1層目H150→H75 突き固め前H150

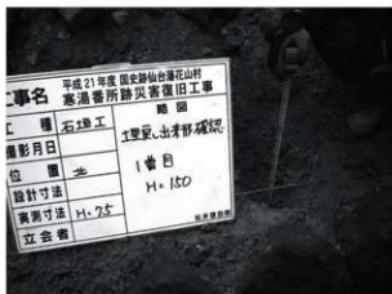
外構 表門脇石垣 8 石積中込状況 転圧突き固め管理
1層目H150→H75 突き固め前H150

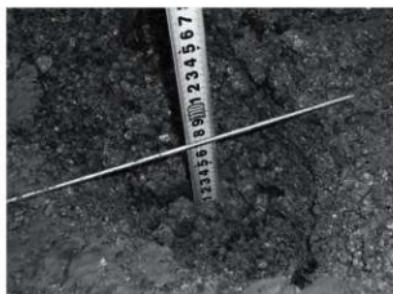
外構 表門脇石垣 8 石積中込状況 転圧突き固め管理
1層目H150→H75 突き固め後H75

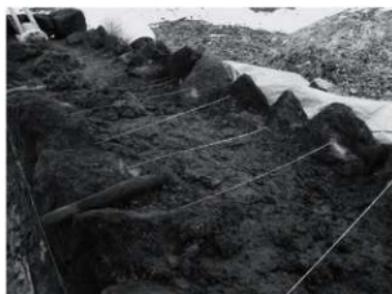
外構 表門脇石垣 8 石積中込状況 転圧突き固め管理
1層目H150→H75 突き固め後H75

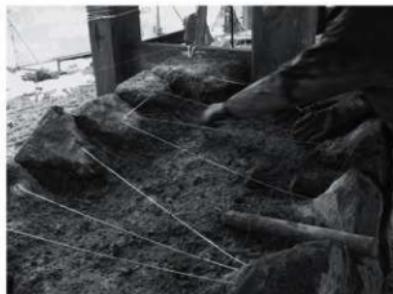
外構 表門脇石垣 8 石積
積石間ステンレス棒緊結処理状況
