仙台藩花山村寒湯番所跡災害復旧工事報告書

平成22年3月

栗原市教育委員会

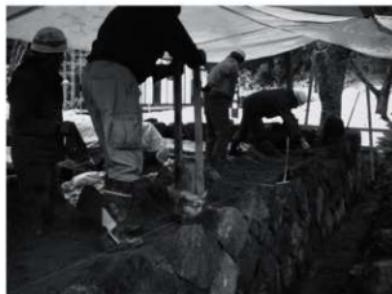
外構 表門脇石垣 8 石積
積石間ステンレス棒緊結処理状況

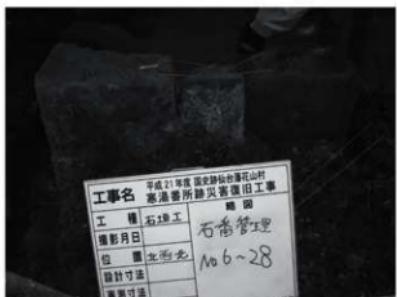
外構 表門脇石垣 8 石積中込突き固め状況

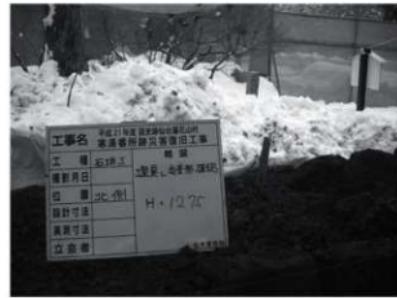
外構 表門脇石垣8 石積
積石間ステンレス棒緊結処理状況 積石番付管理

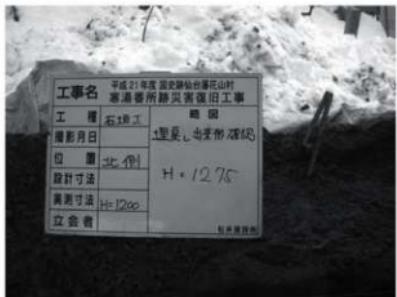
外構 表門脇石垣8 石積中込状況 転圧突き固め管理
16層目H1275→H1200 突き固め前H1275

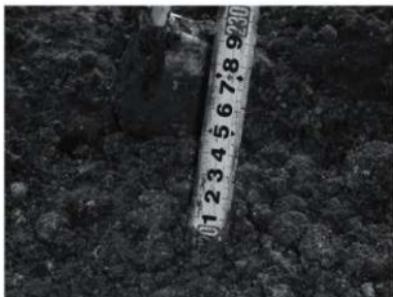
外構 表門脇石垣8 石積中込状況 転圧突き固め管理
16層目H1275→H1200 突き固め後H1200

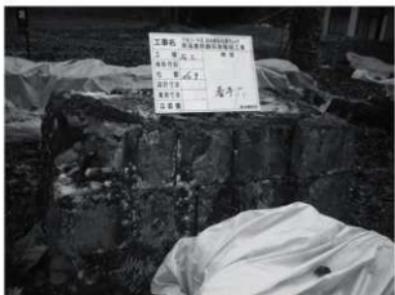
外構 標柱 9 着手前

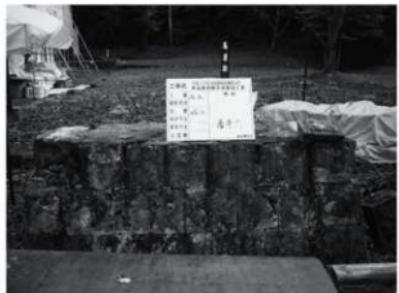
外構 標柱10 着手前

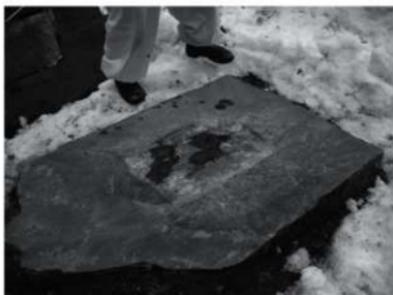
外構 標柱 6 着手前

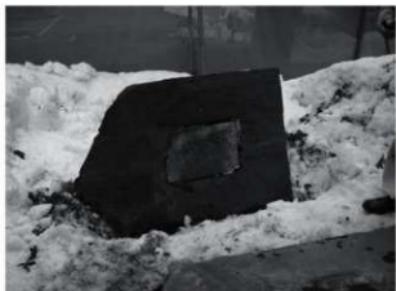
外構 標柱 6 着手前
