仙台城跡地震災害石垣復旧事業  
及び史跡整備事業報告書  
中門跡・清水門跡

2006年3月

仙台市教育委員会

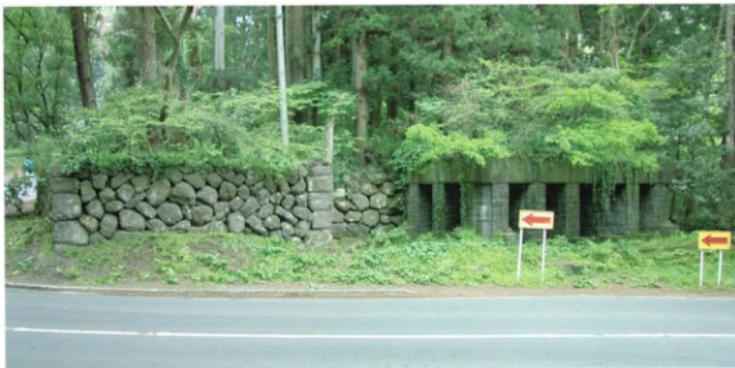
中門跡石垣被災前の状況（北から）

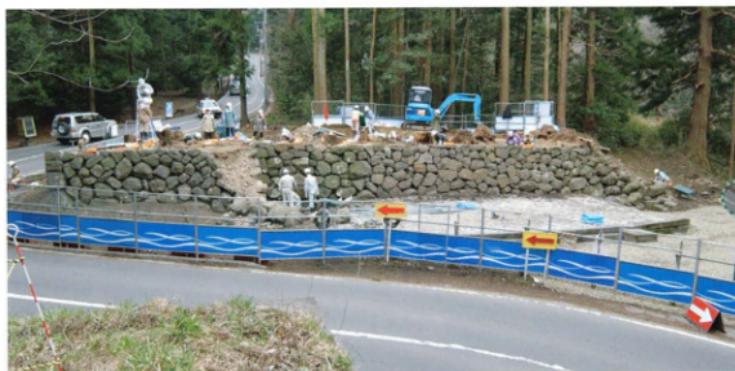
中門跡石垣解体前の状況（北から）

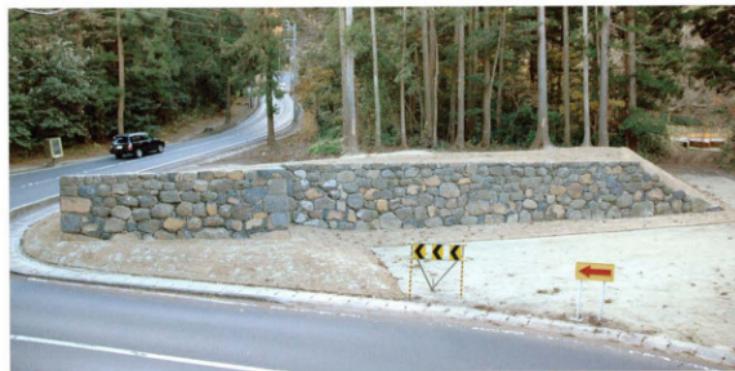
中門跡石垣修復後の状況（北から）

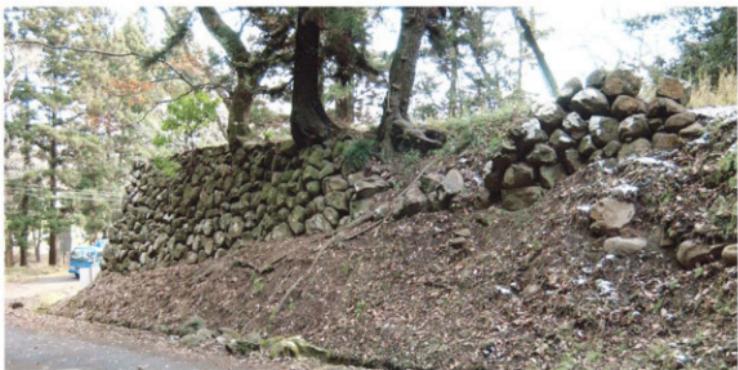
清水門跡石垣被災前の状況（北西から）

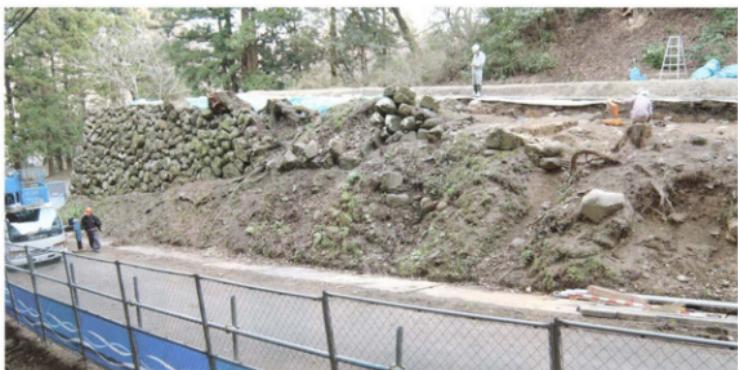
清水門跡石垣解体前の状況（北西から）

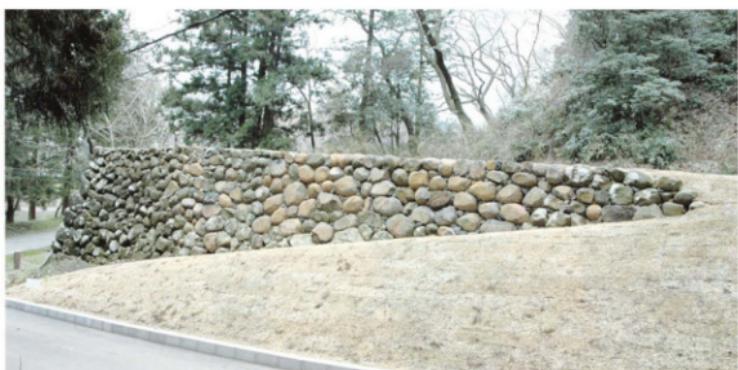
清水門跡石垣修復後の状況（北西から）

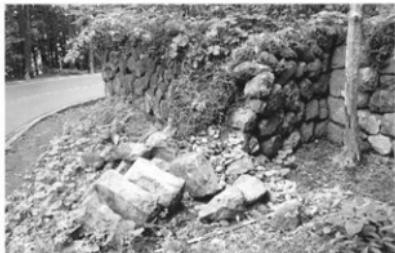
第11図 中門跡石垣の被災状況（北西から）

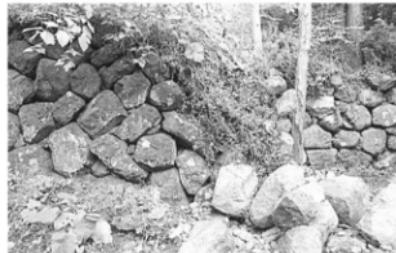
第12図 中門跡石垣の被災状況（北から）

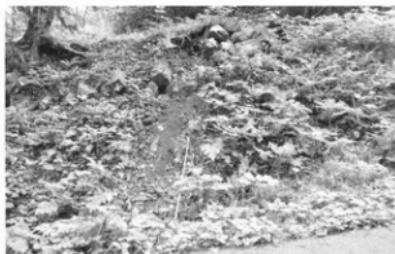
第13図 清水門跡石垣の被災状況（北から）

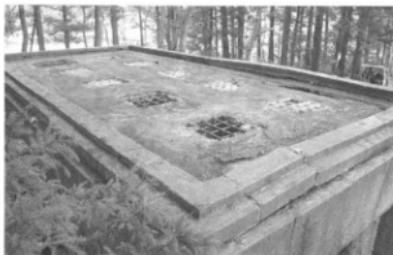
第46図 昭忠記念堂天井（南東から）

昭忠記念堂の場合、保存度の調査項目のほとんどが最低の評価点である。建物の経年劣化等により、コンクリートのアルカリ成分がほとんど無く、鉄筋の断面欠損が発生しているということは、建物自体の老朽度が限界に達していると言える。

昭忠記念堂は現場調査の結果、鉄筋の断面欠損に至るまでに建物の劣化が進行しており、既存建物に構造耐力が期待出来ないので、強度型の補強が必要である。

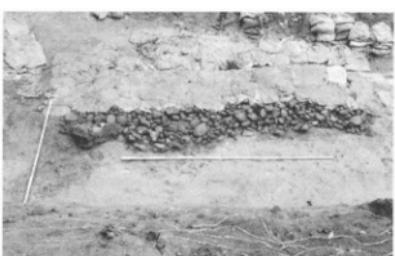
A面玉石層検出状況（南から）

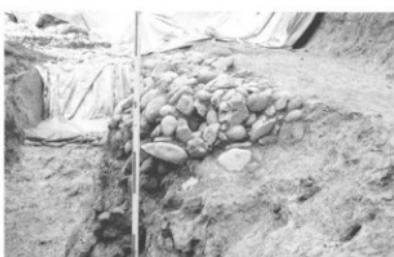
A面玉石層断面（西から）

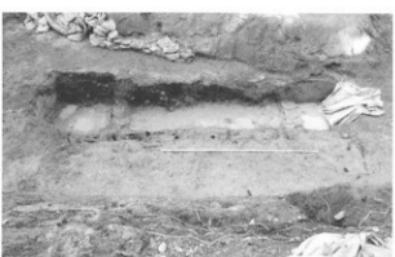
A面玉石層完掘状況（南から）

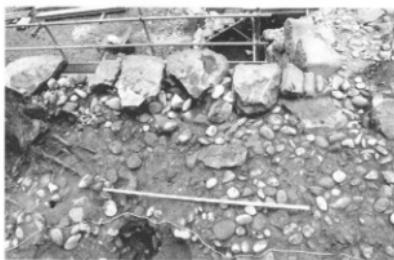
A B 角部天端石材（南から）

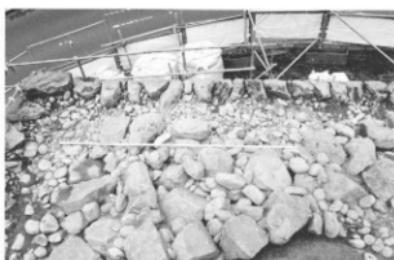
D 面天端石材と背後の捨石（西から）

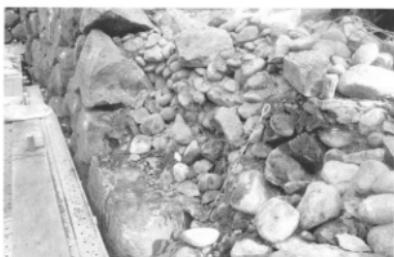
A 上面段解体状況（北西から）

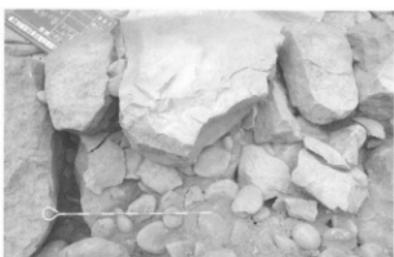
A 上面段石材の背後の木端石（南から）

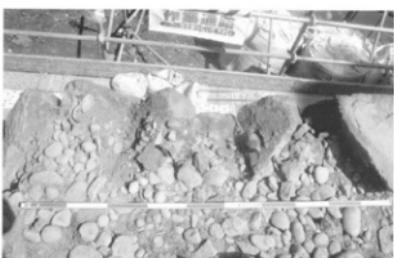
C 上面段解体直後（南から）

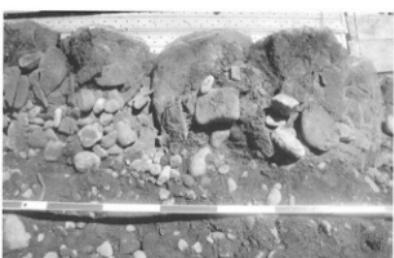
D 上面段解体直後（西から）

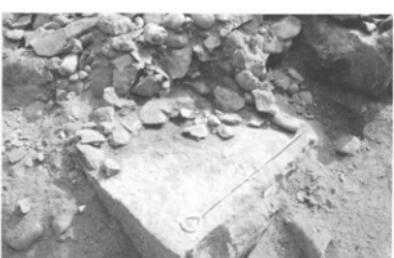
C D 角石671上面の木端石（北東から）

BC角部の破損石材 2 石は新補石材に交換した。CD角部の石材 3 石（上から648・670・671）は、石材の大きさ及び形状に問題があるため交換することとした。648は縦長に比べ控え長が極端に短い。670・671は石材上面が斜めで背後からの力を受けやすい形状である。671は再加工しBC角部に移動した。

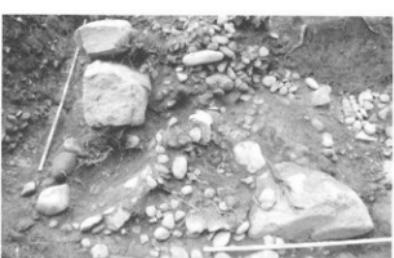
D E 角石解体直後（東から）

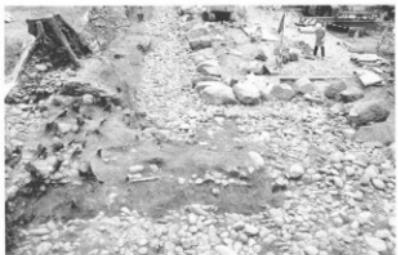
中段解体後全景（東から）

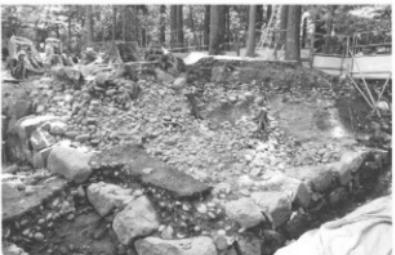
A面西端の斜面（北西から）

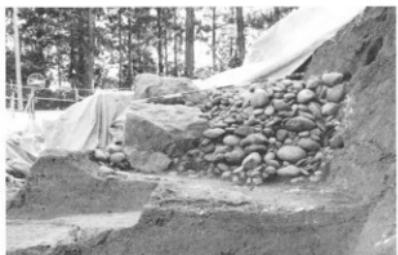
A面根石333側面（西から）

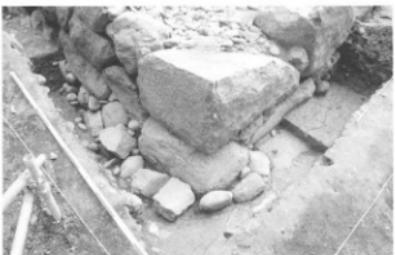
C D面角石と前面押え石（北東から）

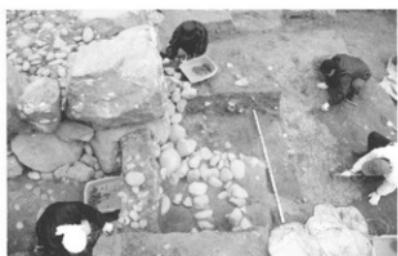
B C面角石と押え石（北から）

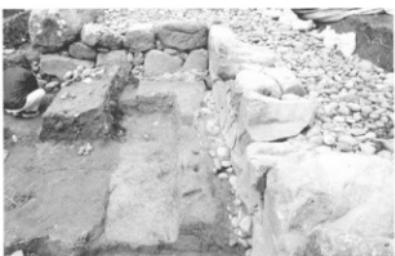
A B面角石前面の掘り方（西から）

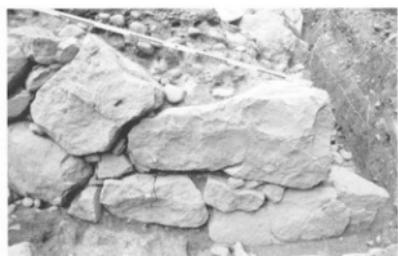
A Z面角石（北から）

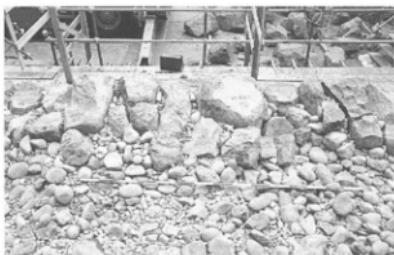
第143図 中門跡A面背後押え石（南から）

石垣の安定化を図るために、石材背後の押さえ石・せり介石・胴介石など伝統工法による補強を行う。解体時の

観察では介石・介盤石など極わずかであったため、石垣下段に必要最小限使用する。使用する石材は、破損石材・玉石・木端石などを用いる。清水門では木端石がほとんど用いられていないため、原則としては木端石は使用せず、割石が必要な場合は大きめの破片を用いる。

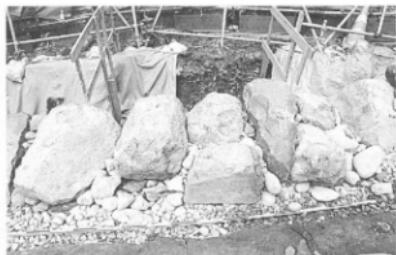
第144図 中門跡D面背後せり介石（西から）

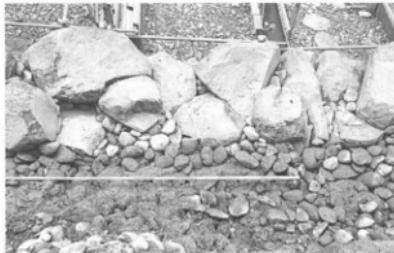
第145図 清水門跡押え石（南から）

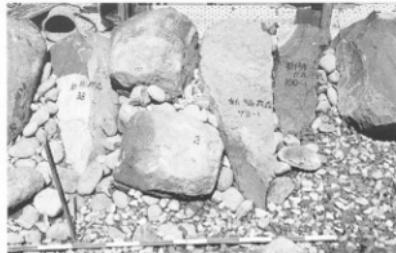
第146図 清水門跡せり介石（南から）

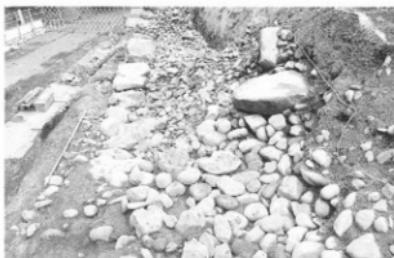
第155図 前傾している根石（西から）

傾いた石材をそのままにして上に積み上げる際に、後方にずらしタナをつけた状態にして勾配がとれるようにした。また、1段で勾配を合わせるのでなく、2段程度積み上げる過程で徐々に修復勾配になるようにした。積み方の工夫で勾配が合わない場合は、やむをえず下の旧石材を一部加工した。旧石材を加工する場合は、その過程を記録した。

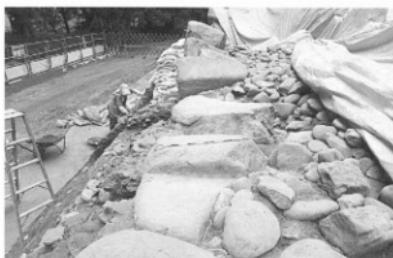
第156図 石材536の傾き

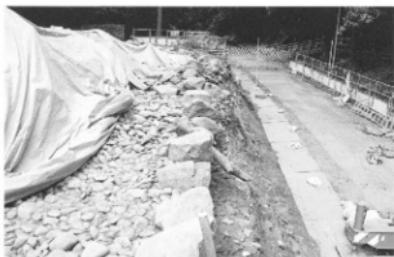
第157図 下部石材の傾き（東から）

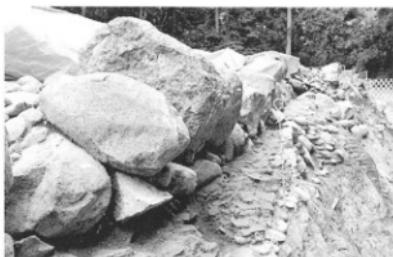
第158図 石材428付近の傾き（東から）

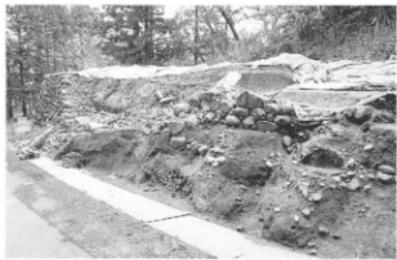
石積みについては縦目地が通る箇所があることが指摘される程度である。それよりも問題であったのは、石材の欠損部がある点、基礎部前面が切り下げられている点、解体の結果根石の一部の石尻が上がっている点である。そのため、基礎部の補強方法が大きな課題となつた。

第177図 石垣基礎部切り下げ状況（北西から）

究極の補強対策は、石垣前面の市道全体に盛土し城郭機能時の登城路を復元することである。しかし、今回は緊急の復旧工事であることを考慮し、①親杭連続壁工法②鋼矢板工法③ブロック積み壁工法④押え盛土工法を検討した。①から③は道路敷きには及ばないが、工事による新たな掘削を作り、施工時に生じる振動が石垣へ悪影響を与えるおそれがある。これに対し④は、新たな掘削はないこと、滑動に対しある程度抑止力を有すること、施工期間が短いこと、全面緑化ができるので景観に適合すること、などの理由で優れているが、安定勾配を確保するためには道路敷きの一部に盛土範囲が及んでしまう。そのため道路管理者と協議を行ない、道路として必要な4mの幅員を確保し、歩行者の安全に配慮することを条件に、盛土施工の許可を得た。

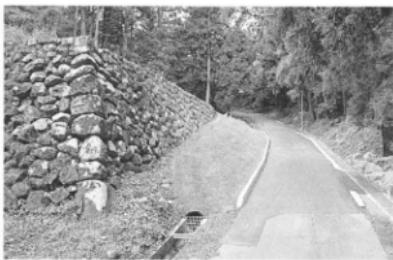
第178図 切り下げられた道路（東から）

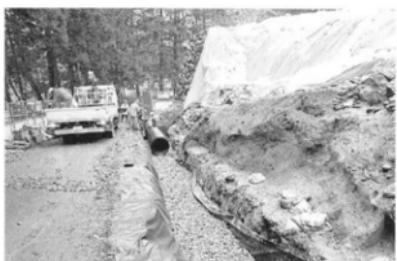
第182図 有孔管設置状況（西から）

盛土する範囲にあるコンクリ製のU字側溝は、有孔暗渠管に交換した。盛土には玉石混じりの土を用いて透水性を持たせた。

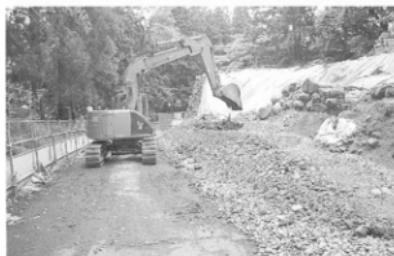
第184図 盛土工（西から）

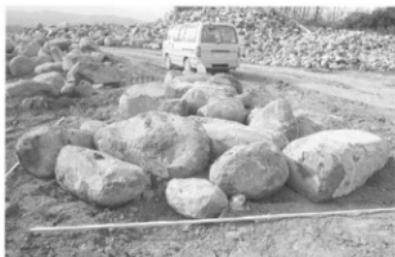
第203図 新補石材調達状況

石材選定は破損石材と類似した自然石の中から解体前に型取りしたシートをあて、原寸でこれを確認した。しかし、自然石であるため一致するものはまれであるため、ほぼ類似する石材を多めに選定した。また、石垣の安定化のため、小面の大きさに対する押え長の比率が、解体石材全体の平均値かそれ以上となる石材を選定した。強度についてはハンマー打診音により判断した。新補石材は多めに準備し、実際の石積みを行ないながら最終的に選別した。

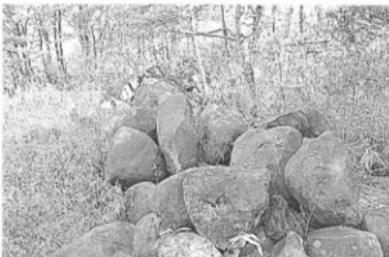
第206図 墓園墓苑内の石材

石材の最終利用状況は、築石の面積比であるが以下の通りである。交換した石材の比率は、中門では43.1%、清水門では32.7%であり、いずれもほぼ半分を交換するに至った。交換した石材の大部分は新補石材である。残りは、破損石材の一部の再加工、及び、本丸石垣修復工事の再に裏込めの中に混じっていた石材（流用石材）である。葛岡藤苑から運んだ石材は、検査の結果山傷が多く築石として使用できないと判断されたため、石垣前面押え石及び裏込め中の捨石として使用した。新補石材の配置等は127図、131図に示した。

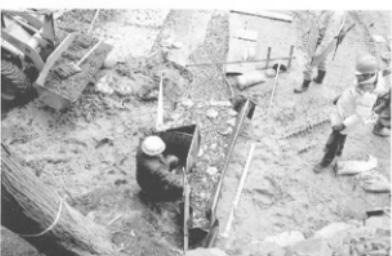
玉石導水路全景（南から）

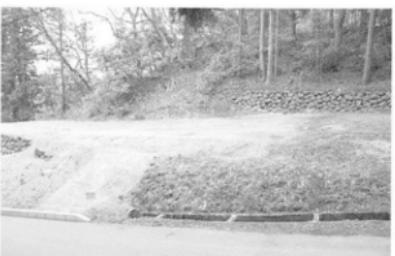
工事完了後全景（北から）
