史跡高松城跡整備報告書 第3冊
玉藻廟解体・記録保存調査報告書

2008年9月

高 松 市
高 松 市 教 育 委 員 会

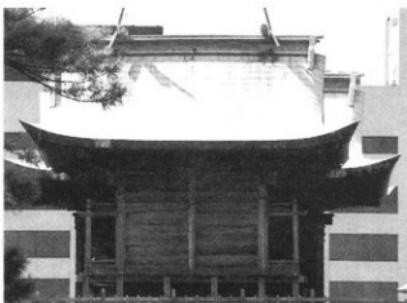
写真46 全景正面（南より）

建物の左右に石灯籠が各2基建てられていたが、解体前は各1基のみであった。

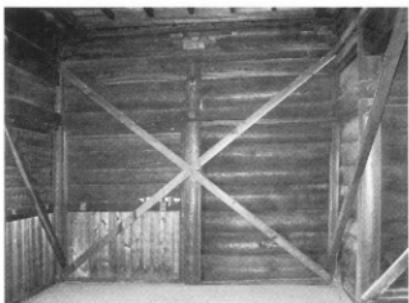
写真50 内部拝殿西側面（東より）

拝殿南側に向拝を設け、北側が幣殿と接続する。東西面は板壁で、正面寄りには蔀戸が設けられていた。

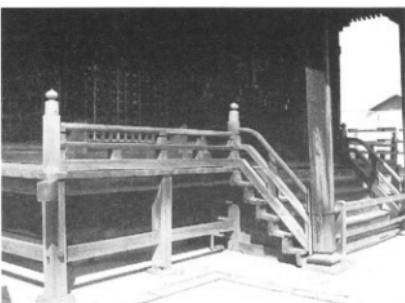
写真53 緑廻り拝殿正面側（南西より）

拝殿には縁が四周（幣殿との接続箇所は除く）にあつたが、高欄ならびに登り高欄は後補である。

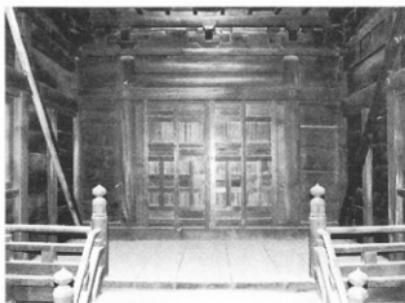
写真90 内部前室・本殿（幣殿（南）より）

本殿正面側には前室が設けられている。痕跡ならばに史料調査により、創建当時は現在位置より約20cm北にあったことが判明した。

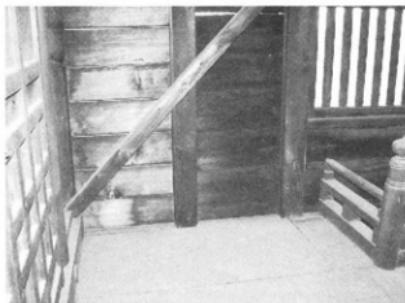
写真92 内部前室東側（西より）

前室本殿寄りには、かつて本殿外溝縁への出入口があり、鏡戸が取り付けられていた。

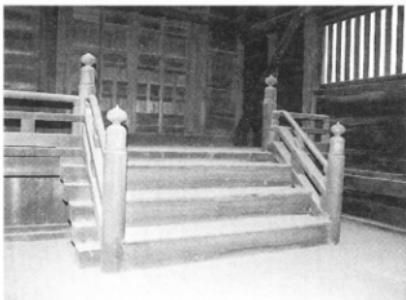
写真96 前室登り高欄ならびに木階（南西より）
創建当時の木階は5級であったが、解体前には、その上に3級の木階が新設されていた。

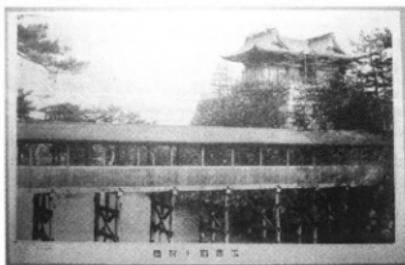
(1) 背面高欄（写真136・137）

写真136 玉藻庵絵はがき（香川県立ミュージアム蔵）
玉藻庵背面側に高欄が廻らされている。

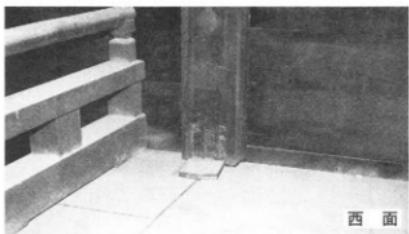
(5) 前室高欄位置（写真144・145）

写真144 前室高欄位置①
現状高欄の脇柱に旧高欄が取り付いた痕跡が残る。
