第3部

整備工事の概要

第2章 五番門南石垣修復工事

第3章 備中櫓復元整備工事

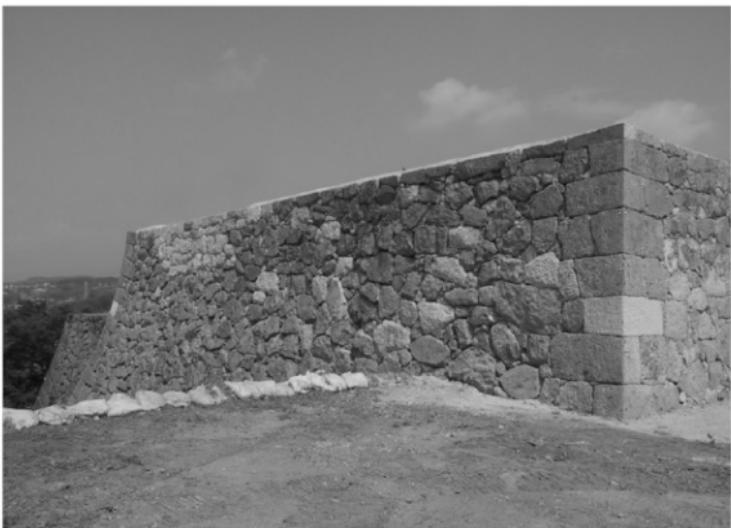
五番門南石垣南面解体修理後

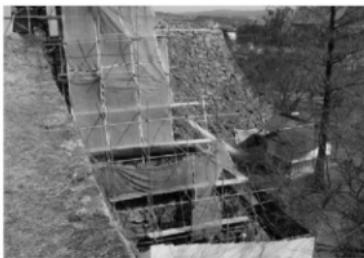
足場設置状況

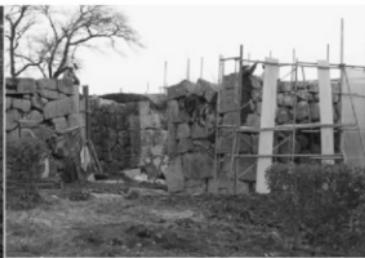
丁張設置状況

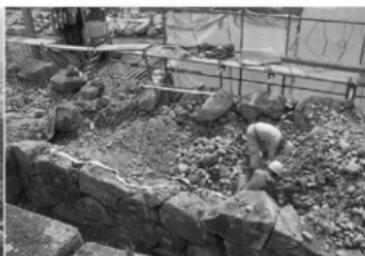
裏込除去状況

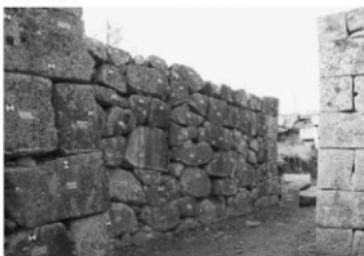
解体材番付、支保工

積石には全て番付を付し、テープで表示した。解体はクレーンによって行い、小材や破断片などは人力で取り上げて、いずれも仮置場へ移動した。石垣解体の過程で2回の空撮を実施し、旧状を記録した。また、合い端や剝い石の状況を確認し、一定箇所を定めて写真記録した。ちなみにこの石垣では全体に控え寸法の短さが目立ち、合い端の接点が小さいこと、剝い石にも平たい川原石を使用していることなど、構造的にはやや配慮を欠いている印象が強い。

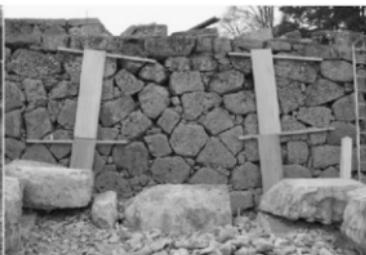
新捕石材加工状況

このため、新補する角石材においては破損旧材よりも控え部分の高さ寸法を大きくするとともに、表面部分の外観は従来と変化しないように詰石分を削って仕上げる方法を採用した。

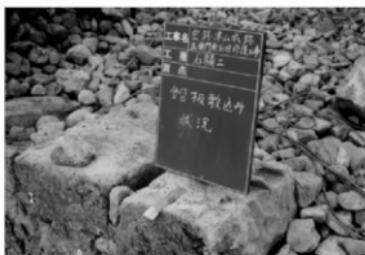
転用材刻印

一方、最近まで備中櫓跡にあった鶴山城址の碑の台座には旧石垣部材が用いられており、今回工事ではその一部を破損石材の交換用として転用することとなった。材質は五番門南石垣の既存部材と同等で、多くは十分な強度を有するものと見られた。このため、これら転用材は力のかかる部分に優先的に使用し、搬入する新補材はそれ以外の一般積石材の交換用として用いることとした。

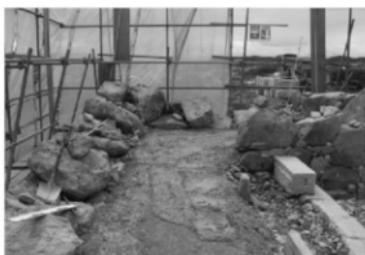
裏込石層上面

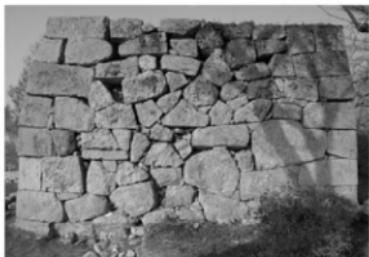
五番門南石垣東面解体修理後

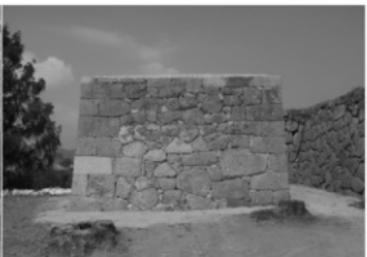
五番門南石垣北面解体修理前

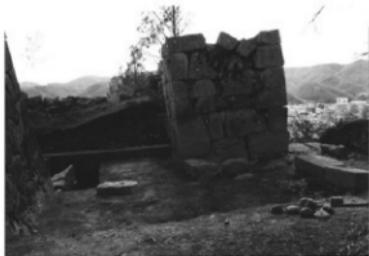
五番門南石垣北面解体修理後

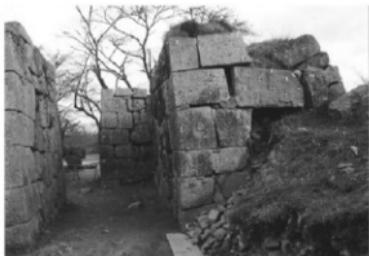
五番門南石垣雁木付近解体修理後

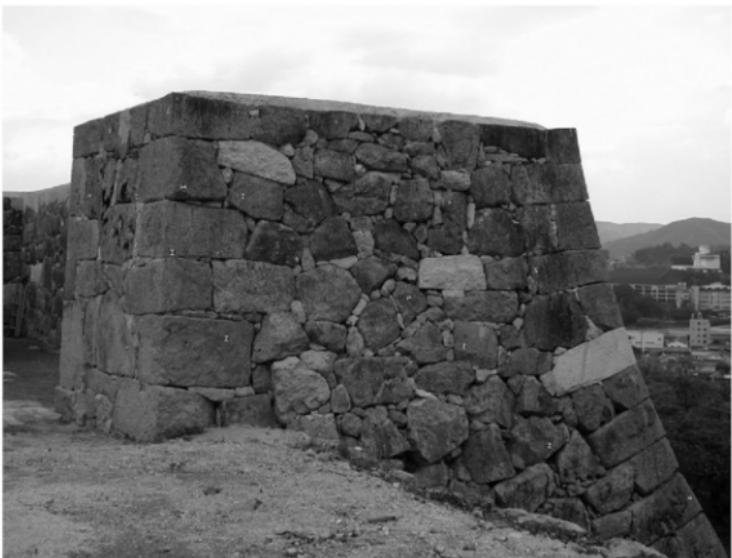
五番門南石垣西面解体修理後

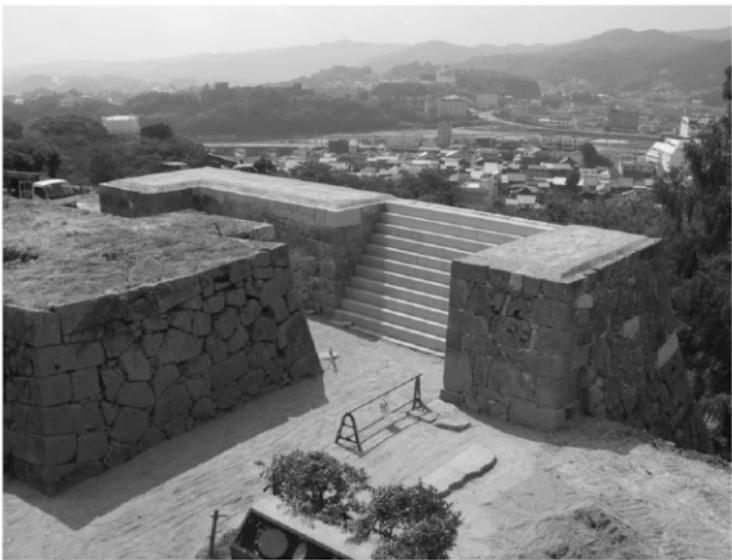
五番門南石垣解体修理後全景（北西から）

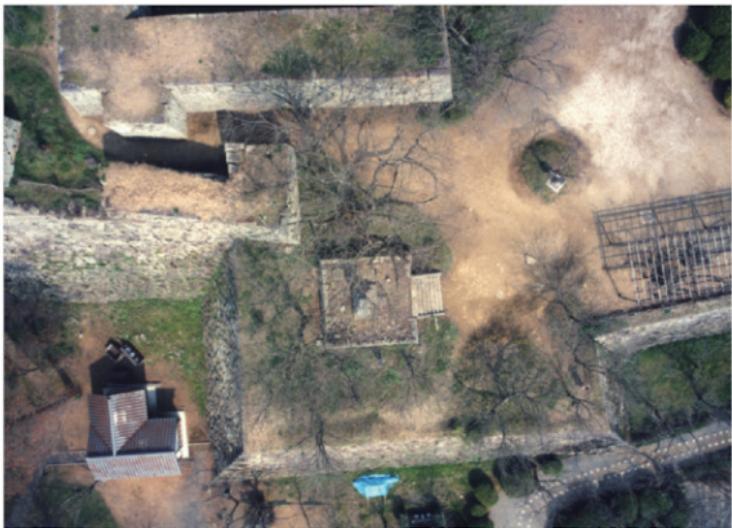
備中櫓 檜台石垣（着工前・上空から）

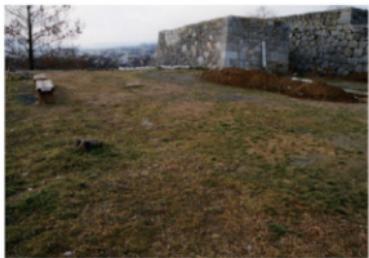
備中櫓 着工前（南東から）

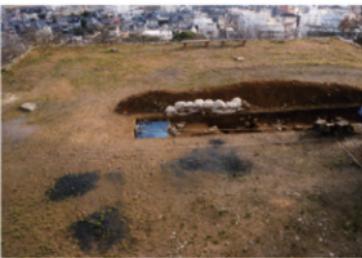
備中櫓 着工前（北から）

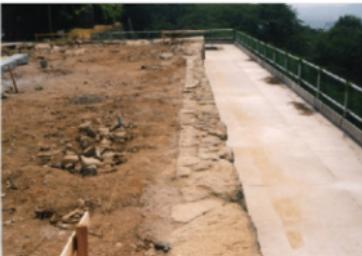
南側土台下石列据え直し完了

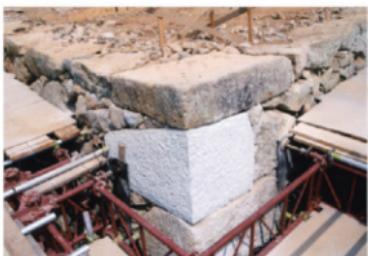
南東石垣隅角石取替え完了

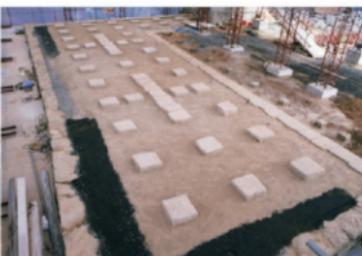
改良土および礎石・布石施工完了

石垣天端と北面に遺存する当初の布石は、必要に応じて不陸修整を行った上で、再用した。布石が欠落している部分においては当初材に倣って新材料を加工し、補足した。なお、張出部分の北端には布石設置位置と重複する地下造構があるが、当該部分の扱いについては、前記のように養生を行って盛土を行った。礎石と内部布石は全て新材料を用い、設計図面に示す必要箇所に設置した。

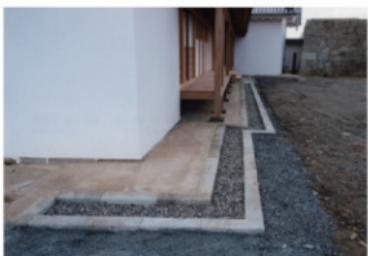
雨落溝設置完了
