史跡 備中松山城跡

中太鼓の丸跡・下太鼓の丸跡
保 存 整 備 工 事 報 告 書

2 0 1 4

岡山県高梁市教育委員会

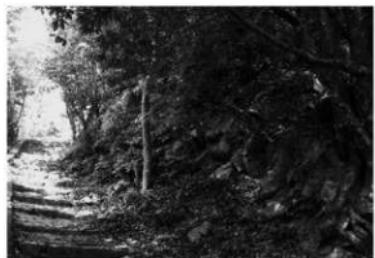
1

1. 施工前（南東から） 2. 施工中（北西から） 3. 施工中（南東から） 4. ライ-わく設置（南東から） 5. ライ-わく設置（南東から）

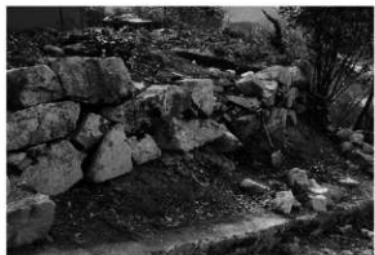
1

1. 根固め工施工前（北西から） 2. 根固め工（捨石）（北西から） 3. 根固め工（ラス張り）（北西から） 4. 根固め工（土舗装）（北西から）

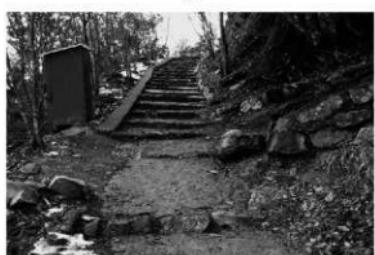
5

中太鼓の丸跡南縁の登城道（石段）は、雑割石を段石に用いて路面をソイルコンクリートで舗装しているが、蹴上は不揃いで、雨水の流下に伴い路面の破損が著しい状況にあった。

5. 登城道改修施工前（東から） 6. 登城道改修竣工 7. 登城道改修施工前（東から） 8. 登城道改修 既存石段撤去

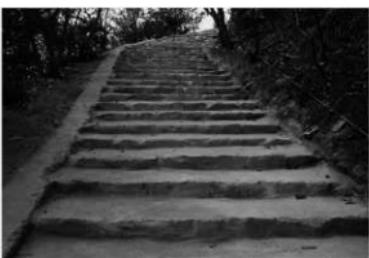
2

1. 登城道改修 石段積直し 2. 土舗装施工中 3. 登城道改修竣工（東から） 4. 登城道改修施工前（南から） 5. 登城道改修施工

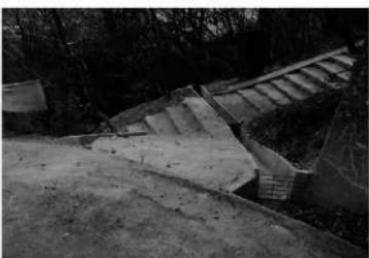
6

6. 防災道路取付部分施工前（北から） 7. 防災道路取付部分竣工 8. 暗渠排水管竣工

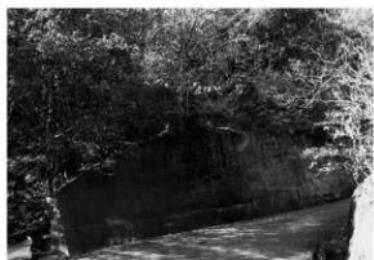
1

1. 施工前（南東から） 2. 施工前（北東から） 3. 仮設工（北東から） 4. 施工中（東から） 5. 土のう積（南東から）

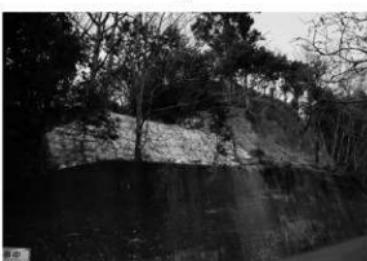
6

6. 土のう積・ワット設置（南東から） 7. 厚層基材吹付施工中（南西から） 8. 法面修復竣工（南東から）

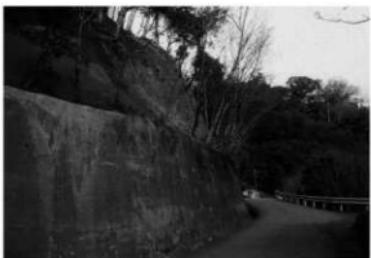
1

1. 法面修復工・岩盤保護工竣工（南から） 2. 岩盤保護工竣工（南東から） 3. 岩盤保護工竣工（北東から） 4. 引抜検査
5. 造構面保護工・木製柵工施工前（西から） 6. 土舗装施工中 7. 造構面保護工竣工（西から） 8. 木製柵工竣工（西から）

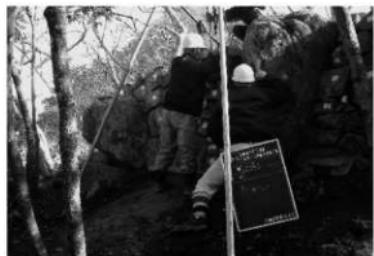
1

1. st014 施工中 2. st014 竣工 3. 南西階段 施工前 4. 南西階段 竣工

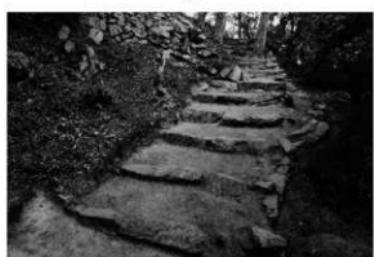
5

5. 南東階段 施工前 6. 南東階段 竣工 7. 北東階段 施工前 8. 北東階段 竣工

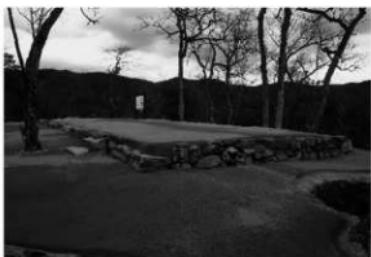
2

1. 下太鼓檻台 施工前 2. 這様保護工 施工中 3. 下太鼓檻台 竣工 4. 這様保護工 竣工
