# 史跡松江城整備事業報告書

(第3分冊：石垣修理)

2001年3月

松江市教育委員会

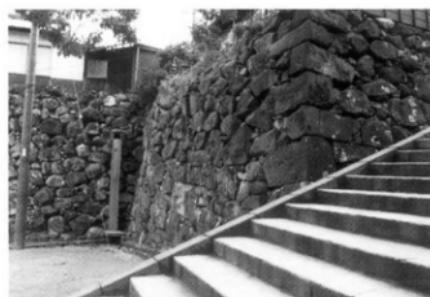
②変形と崩落の危険性がある石垣  
(二之丸、北側石垣)：平成 3 年

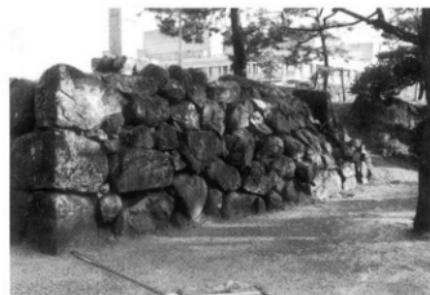
③変形と崩落の危険性がある石垣  
(大手櫓門跡南側石垣)

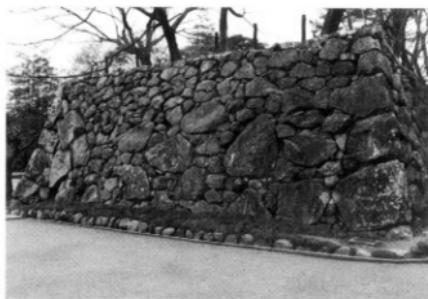
④後年積み替えが行われ石積の様相を異にする石垣（本丸、一之門石垣）

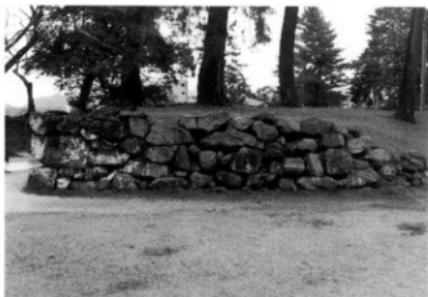
⑤往時の石垣規模を失った石垣  
(脇虎口石垣)

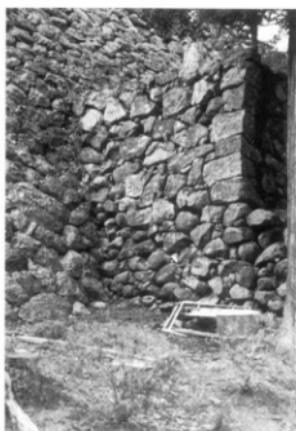
⑥後年積み替えが行われた石垣  
(腰曲輪東側石垣)

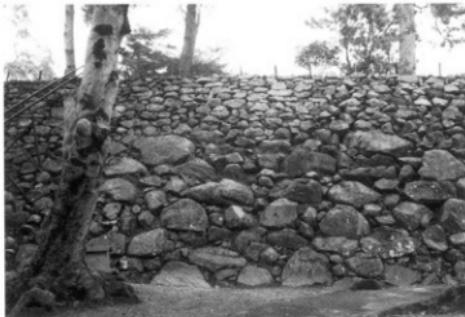
本丸南側石垣：石垣の足元に築城期の石垣（自然石を利用した打込接）が見られる。上部は江戸後半のもの。

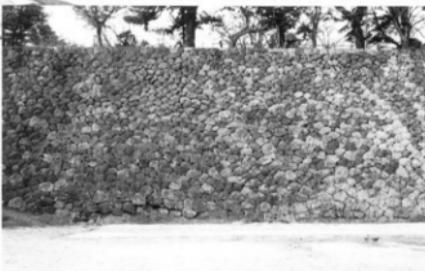
二之丸馬溜側高石垣：切石積

史跡松江城石垣破損箇所の原因は、明治時代廃城令以後の城内管理や改変によるところが多い。石垣直上の樹木の生長や排水施設の撤去による石垣裏土圧の拡大を来たし、石積の変形や石材自体の割れ・欠損に影響している。また、近年の石垣の改変や石垣石材の消失による石垣構造の破損につながっている例が多い。二之丸馬溜側高石垣のように、戦時中の防空壕開掘のために石垣自体が変形した例や、中曲輪北側石垣のように車道の開設により、石垣一部を除去したことによる石垣の変形を来している例など極端な例もある。

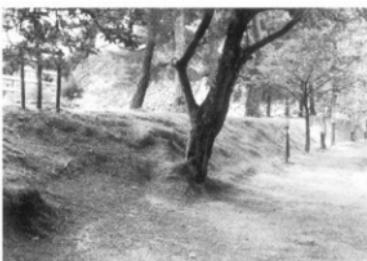
②木戸構門門石垣／現状H=2.1mしかなく史料による石垣高さ1間5尺に根入れを含め約2尺以上積石が消失している

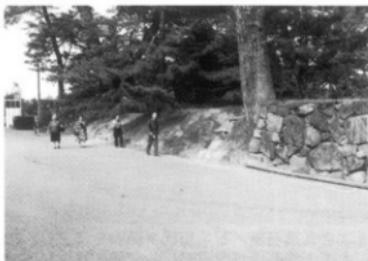
②馬溜土羽（南側）／絵図で石垣に記載された石垣も全て消失している。（調査より土羽内部に石積根石を確認）

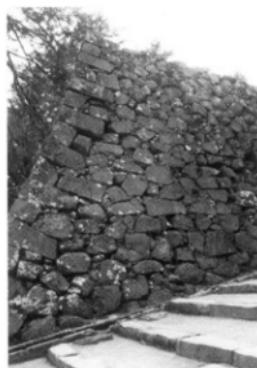
⑦二之丸高石垣角石積部分

石積変形  
(孕み出し)

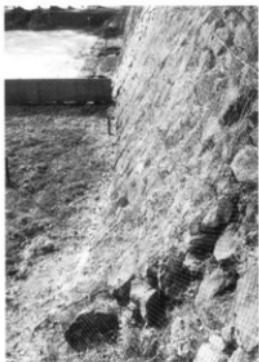
⑧二之丸高石垣足元の滑動状況

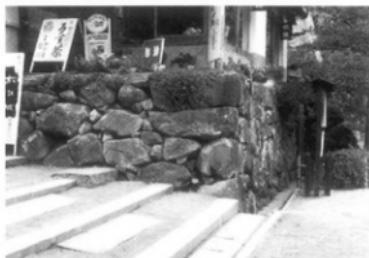
①二之門脇石垣

建物による改変が著しく孕み出しが著しい

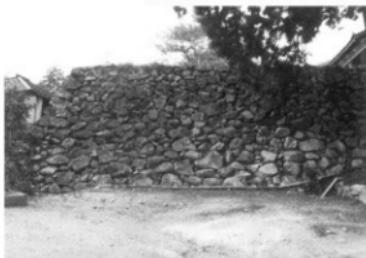
②本丸一之門前石垣

変形による崩落の危険性あり

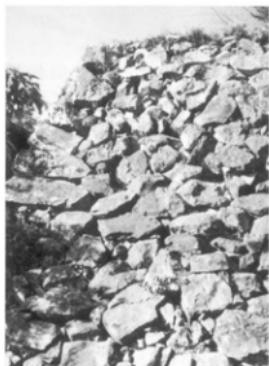
(5)一之門前角石積及び角脇石の変形

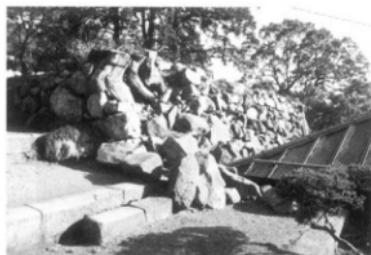
(6)一之門前南東角石積の崩落

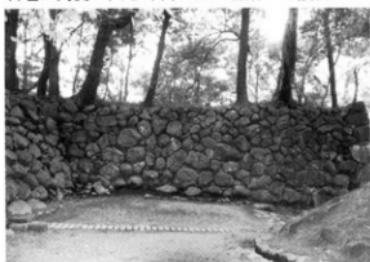
①現況

石垣は内側に大きく倒れ込み崩落の危険性大

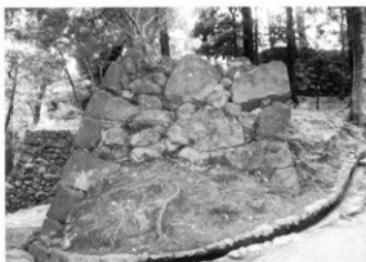
②門脇石垣の本来の形状を失い、明治以後積直したもの

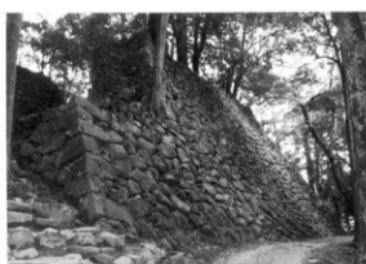
④現況

石垣は全面内側へ倒れ込んでいる

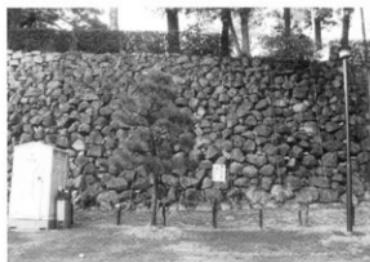
①現況

中央部の孕み出し

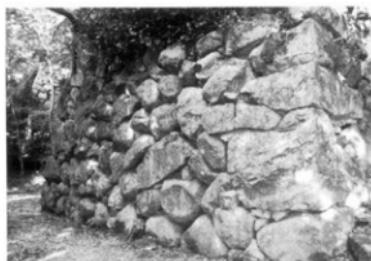
①現況

中央部孕み出し変形が著しい

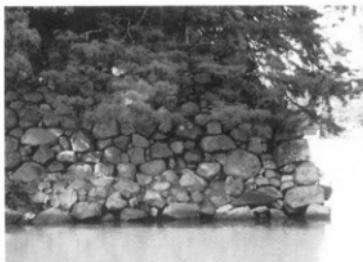
- ・角石垣の変形が著しい
- ・石組が前面に押し出され崩落の危険性あり

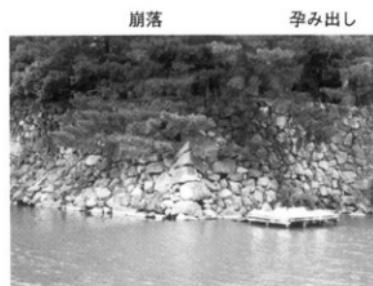
②現況

孕み出し

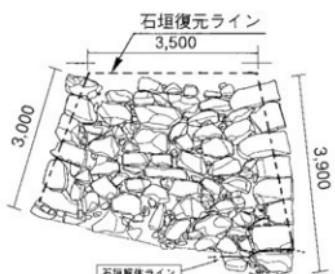
A-2 石垣

二之丸南口門跡石垣破損については、通路階段をはさみ両側（東西）石垣の孕み出し変形が著しく、現状では階段通路の往来さえ危険な状態であった。門跡通路に面する出角石垣部分付近の石積変形が著しく、通路階段側へ倒れ込むような孕み出しである。また、通路側正面の石垣（A-2、B-2）についても、変形がひどく、特に南側（B-2）の石垣については、石垣下部の大きな前面への孕み出しと、それに伴う石材の割れや欠落が著しく、石垣全体に変形によるひずみが大きく、構造的に崩落の危険性が高いため、全面的な解体積み直しを範囲として工事計画とした。また、現状の石垣図でも分かる通り、石垣天（笠石）がほとんど消失している状態であり、現状石垣規模にあわせて、石垣構造を補強する意味で整備することとした。

基本的に石垣解体積み直し範囲については、地上部（高さ約4m内外）を対象とし、石垣根石や階段石については、その範囲外とした。欠落や割れが著しい石材については、同種の石材を補充して、同様の石垣構造にならって石積を行うこととした。
