特別史跡 名護屋城跡並びに陣跡7

名護屋城跡山里口石垣修理報告書

1992年3月

佐賀県教育委員会

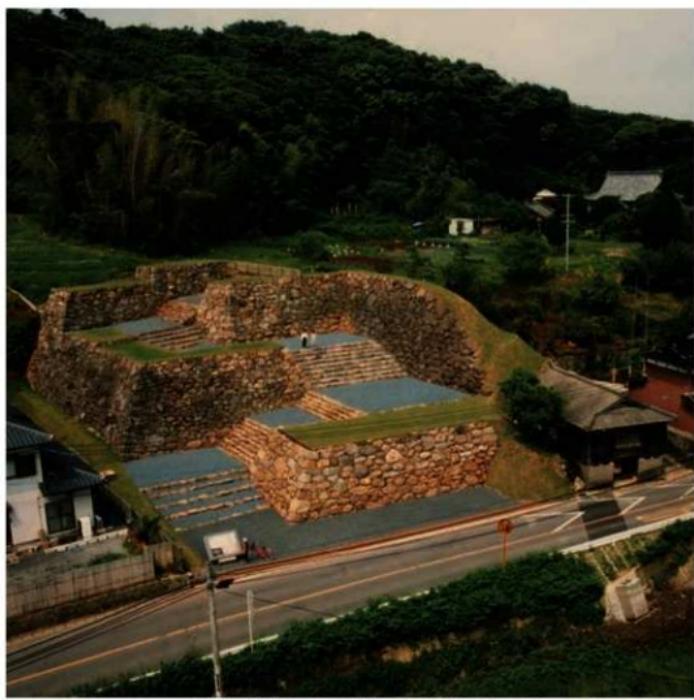
1 名護屋城跡山里口石垣修理完成写真（東から）

工事は、佐賀県文化課長と増本・大潮・松本・鎮西建設共同企業体が昭和63年12月10日付けで請負金額45,000,000円（工事名：名護屋城跡山里口石垣修理工事）で契約を結んだ。また、平成元年3月1日付けで変更契約（増2,900,000円）を結び、実際の工事は昭和63年12月10日から平成元年3月25日まで実施した。（第1期工事）。工事は石積工を中心とした段階工、玉砂利補充工、排水工、植栽工を実施し、石垣修理と平面整備を行った。石積撤去工においては、石積断面及び石垣背面の状況を記録しながら解体を進めた。石積工においては、ハラミ、欠落部分の修理を中心とした在来の自然石と同質の石材を用い、野面積みで修理し、天端まで復元した。

発掘調査が終了するのを待って、文化課長と増本・大潮・松本・鎮西建設共同企業体が平成元年12月1日付けで請負金額 49,500,000円で契約を結んだ。また、平成2年3月2日付けで変更契約（増6,288,920円）を結び、実際の工事は平成元年12月1日から平成2年3月30日まで実施した。工事は石積工を中心とした段階工、玉砂利補充工、排水工、植栽工を実施し、石垣修理と平面整備を行った。石積撤去工においては、孕み、欠落部分の修正を中心とした在来の自然石と同質の石材を用い、野面積みで修理し、併せて説明板を設置した。

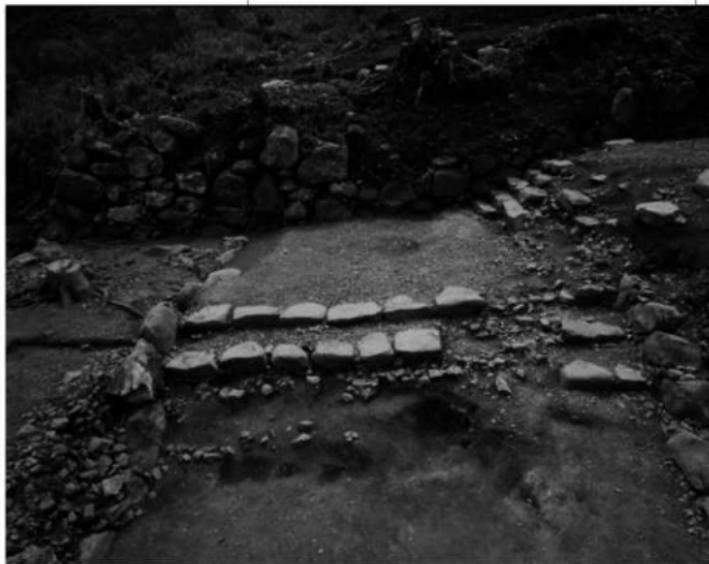
1 山里口一の段（北東から）

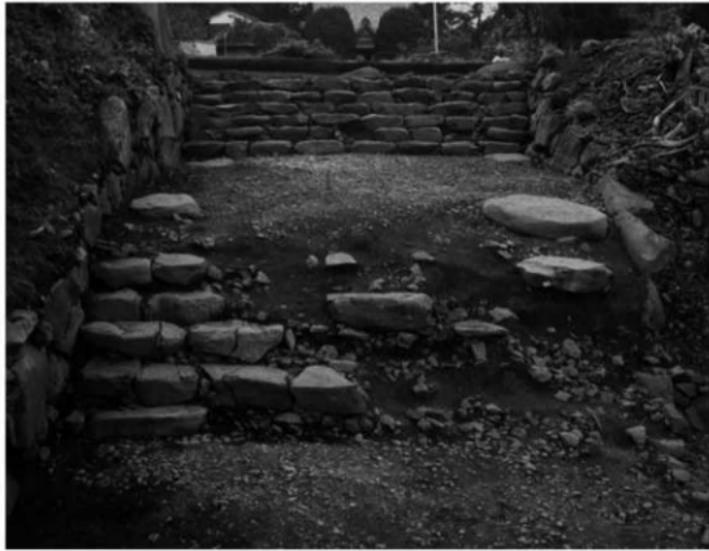
2 山里口二の段（南東から）

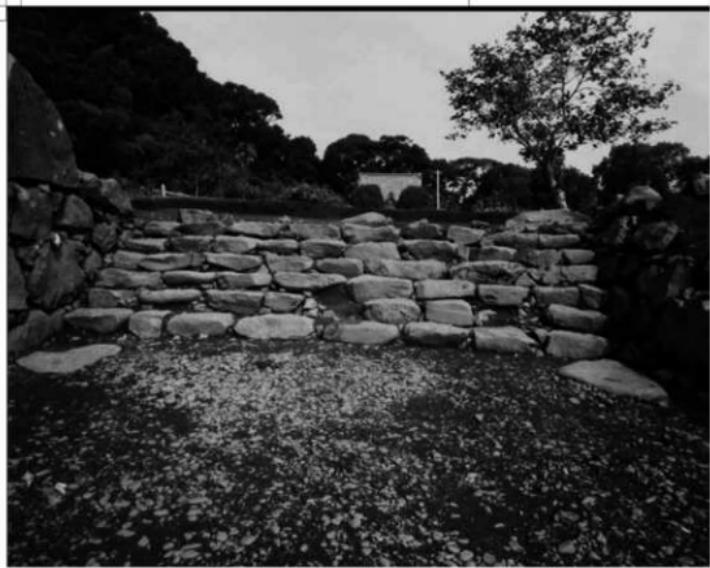
1 山里口三の段（南東から）

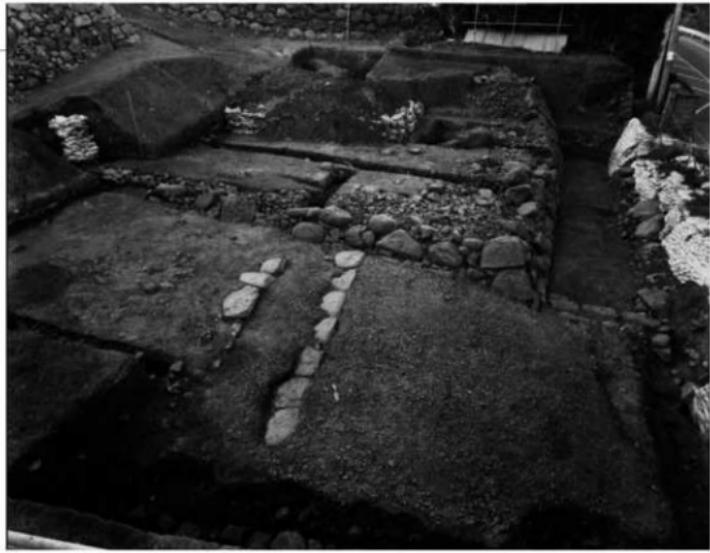
2 山里口五の段（南東から）

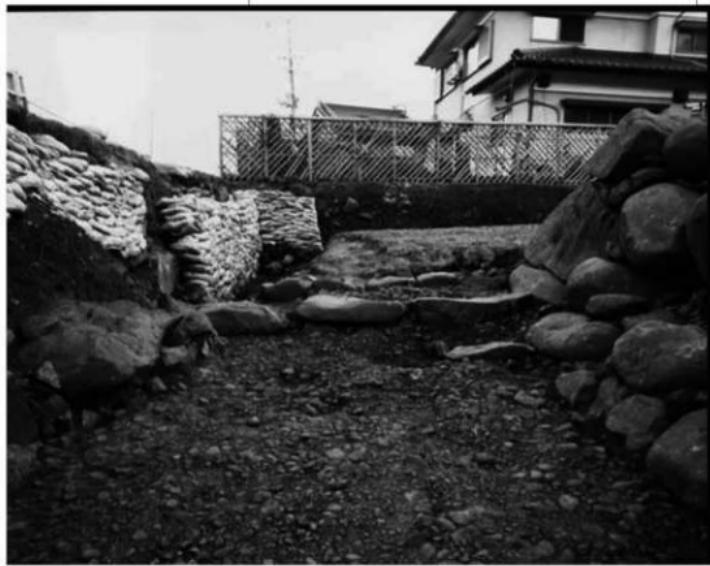
1 山里口四の段（北から）

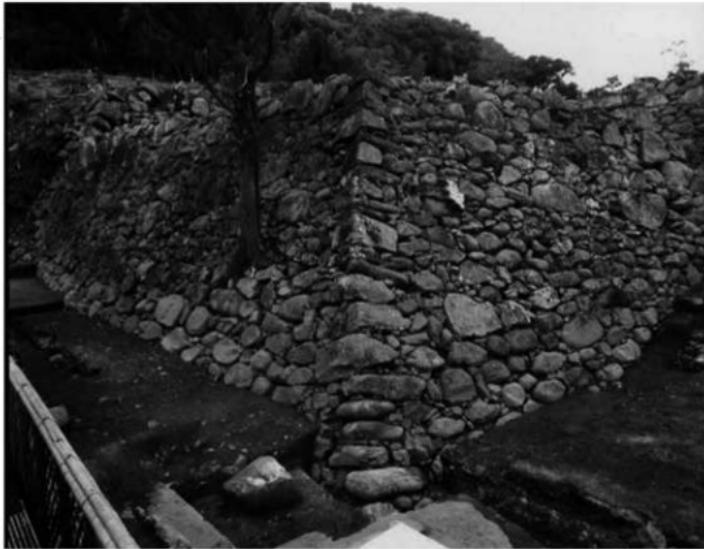
山里口の石垣は、名護屋城跡の石垣の特徴を良好に伝えるもので、全国の近世城郭における古段階の石垣構築を考える上で極めて重要な遺構であると思われる。特に石垣①と②でつくられるB角は、現在のところ、名護屋城跡で破壊を免れた唯一の石垣隅角部といってよい。名護屋城跡では算木積みの採用が定着しつつあるが、角石と角脇石には石材の大小や控えの長短があるなど、規格性がみられず不揃いな点が看取され、完成した技法には到っていない。また、

2 山里口石垣①②隅角部（東から）

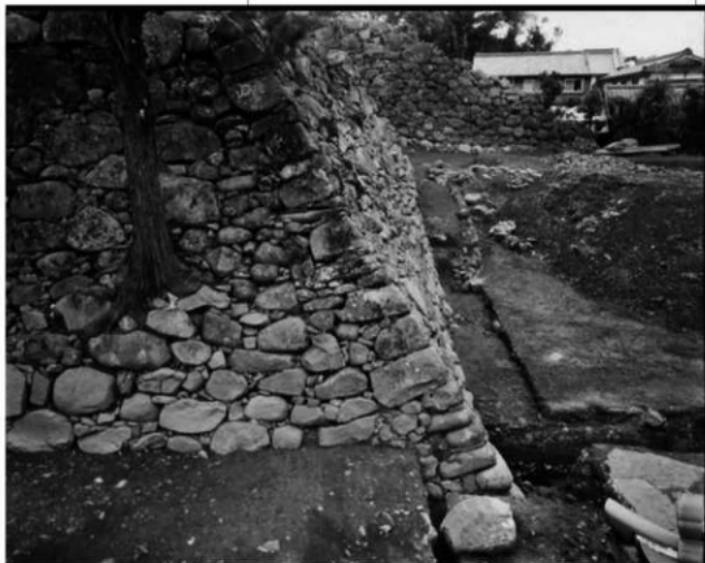
1 山里口石垣①角部分（南東から）

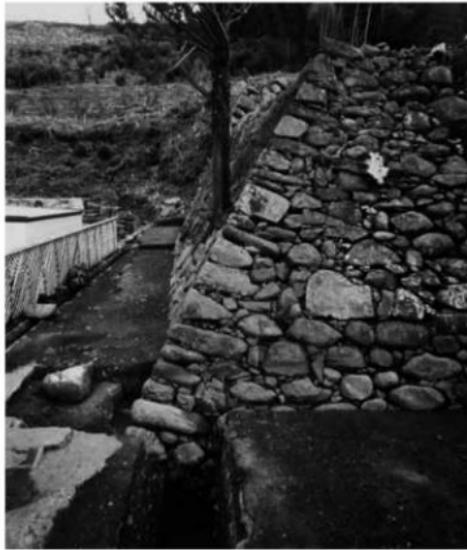
2 山里口石垣②角部分（北東から）

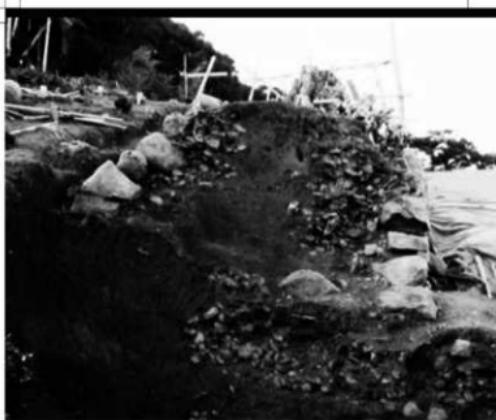
1 石段⑥・③裏栗状況（南東から）

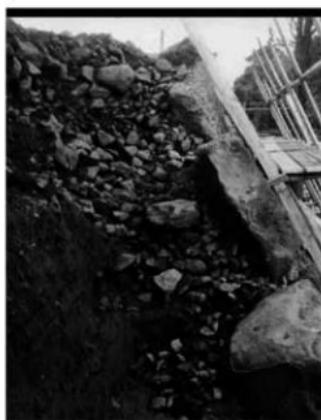
解体調査により、石垣背面の状況が明らかになった。特に崩壊が著しい部分では、裏栗石の厚さが極端に薄く、裏栗石については土が混じり、目詰まりを起こしている様子が認められた。これらは石垣が孕む要因のひとつと考えられる。崩壊が進んでいる石垣の状況は、石垣の孕みによってさらに石垣の安定がなくなっていることが多い。また、孕みや欠落の位置が石垣の中段にある場合は、広範囲な解体修理が必要となってくる。

2 石垣①背面 裏栗状況（南西から）

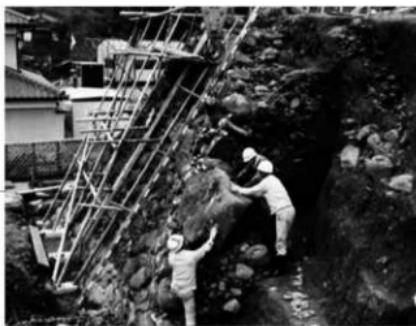
3 石垣②石垣解体状況（北から）

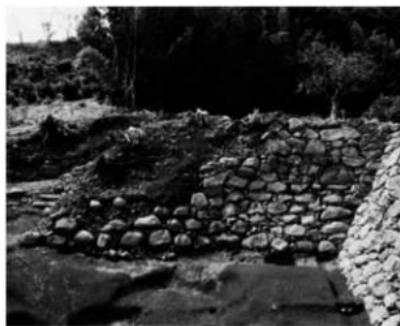
4 石垣⑫・⑬石積み状況（東から）

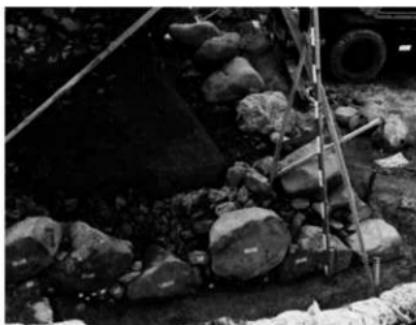
5 石垣⑪・⑫解体完了 裏栗状況（南東から）

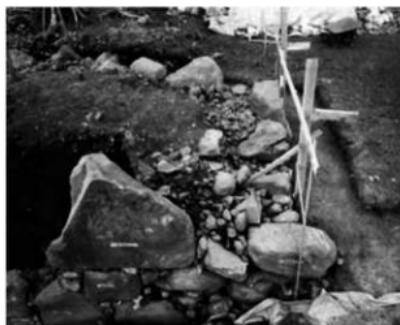
6 石垣⑥・⑦裏栗状況（北東から）

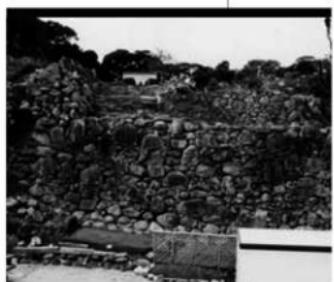
石垣①は天端石と考えられるものが2石ある。また、B角の天端は1石分欠落していると思われる。石垣①の南西端（A地点）では、石垣⑥・⑧で構成される石垣部分が付け足されてい

1 石垣①修理前（南東から）

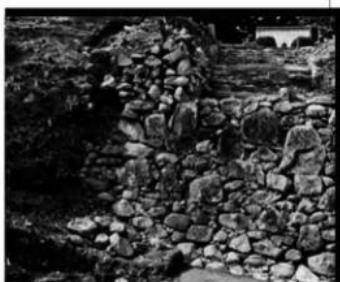
2 石垣①南端修理前（南東から）

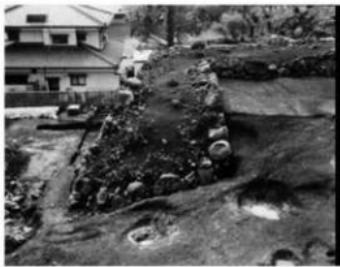
4 石垣③（北西から）

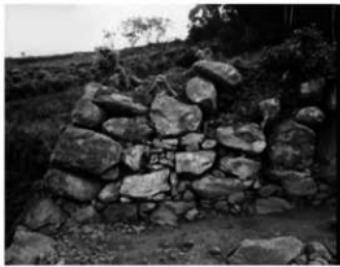
6 石垣⑥角（北東から）

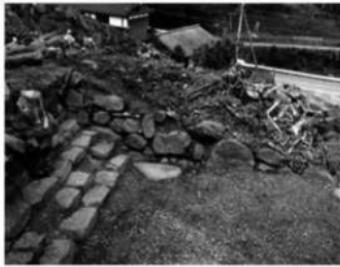
8 石垣⑩（南西から）

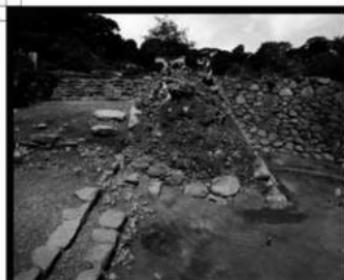
1 石垣⑪・一の段（南東から）

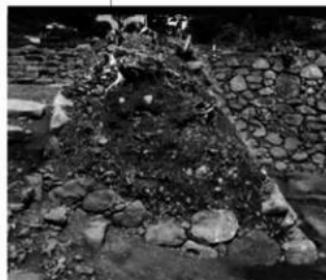
2 石垣⑫（南東から）

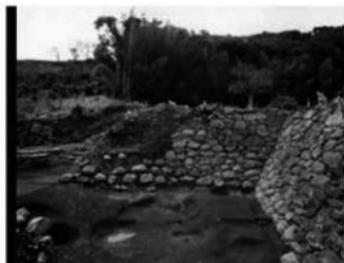
3 石垣⑫（北東から）

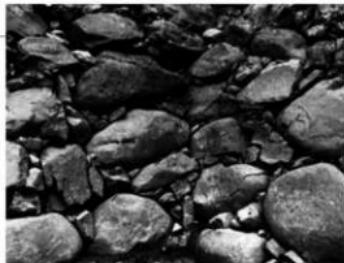
5 石垣⑫～⑬入角 下段（東から）

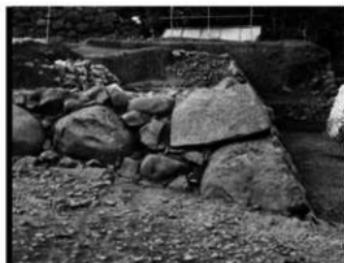
7 石垣⑭角（南から）

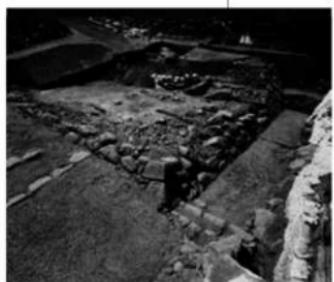
1 石垣⑩・⑪全景（東から）

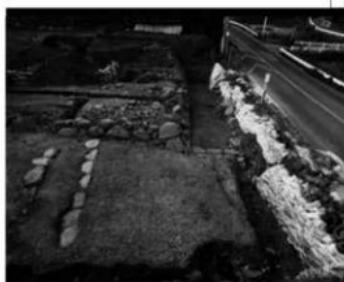
2 石垣⑩・⑪全景（南から）

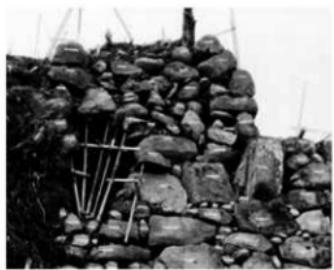
3 石垣①修理前（南から）

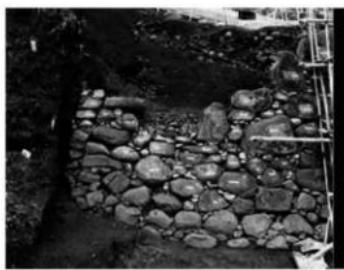
4 石垣①解体完了（南から）

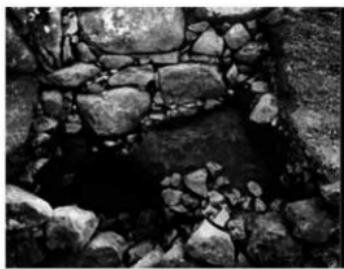
6 石垣②根石付近（東から）

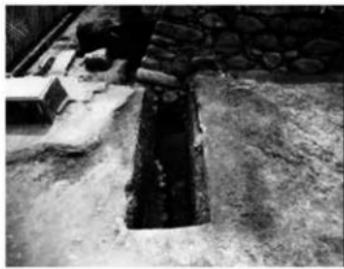
8 石垣②北トレンチ（北東から）

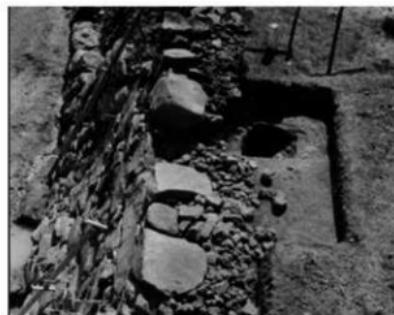
7 石垣⑫天端 (北から)

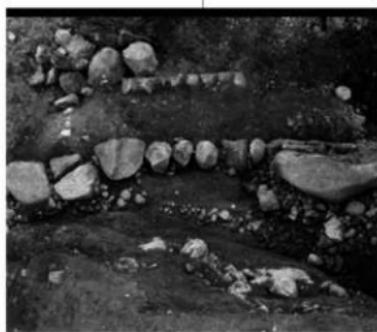
1 石垣②西端 根石状況（南西から）

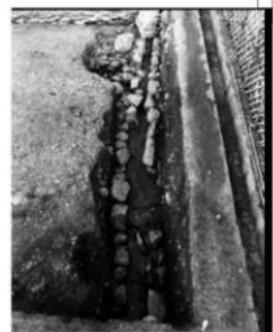
2 SX004 溝造構（南西から）

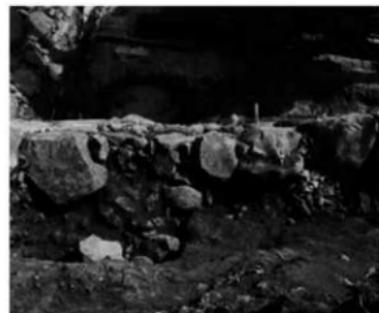
4 石垣⑫解体完了（南西から）

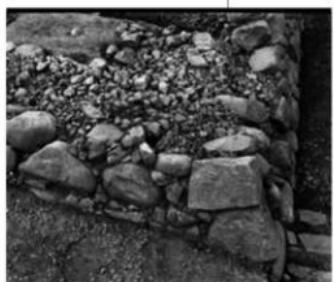
1 石垣⑯⑰角（南から）

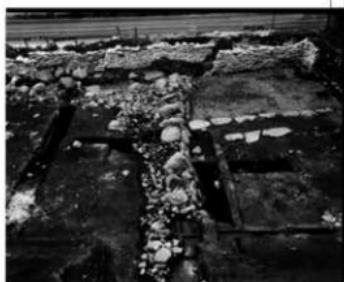
2 石垣⑯裏栗状況（南西から）

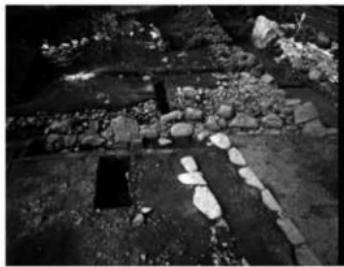
4 石垣⑯裏栗状況（南東から）

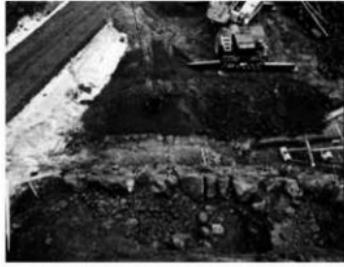
6 石垣②解体調査 天端付近（南西から）

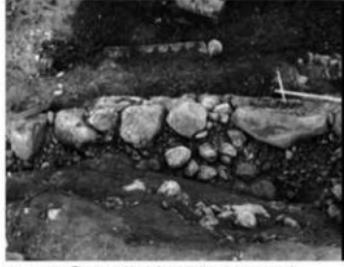
8 石垣②No500付近裏栗状況（南西から）

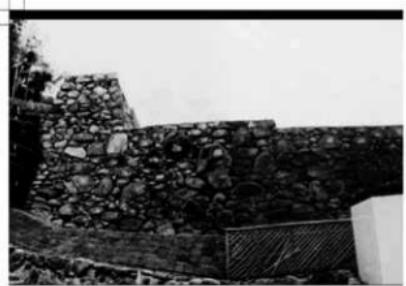
1 石垣① 成工

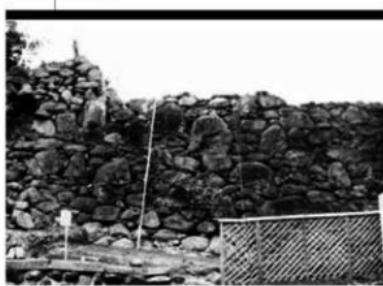
2 石垣① 着工前

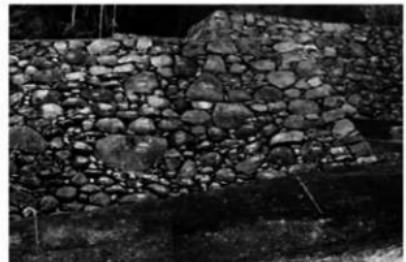
3 石垣② 成工

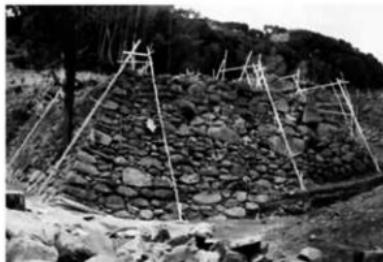
4 石垣② 着工前

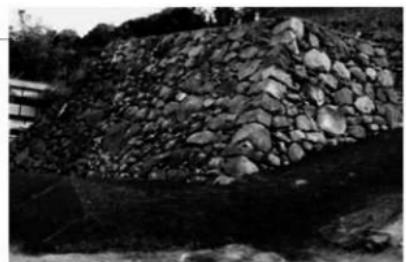
5 石垣②③ 成工

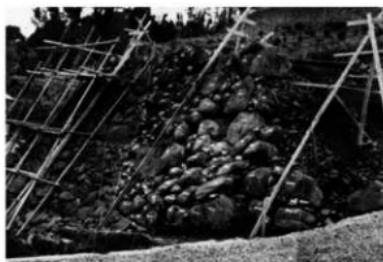
6 石垣②③ 着工前

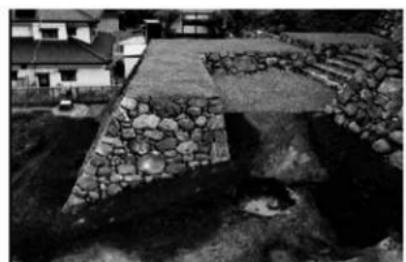
7 石垣③⑤ 成工

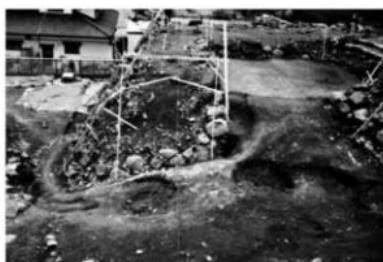
8 石垣③⑤ 着工前

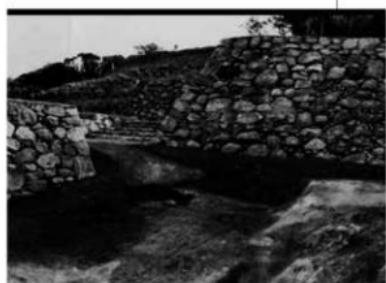
1 石垣②③⑫ 成工

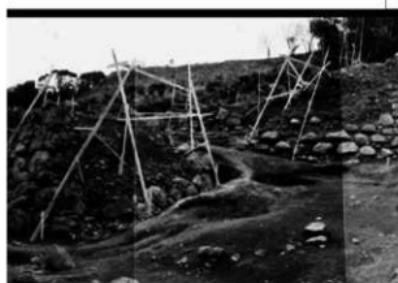
2 石垣②③⑫ 着工前

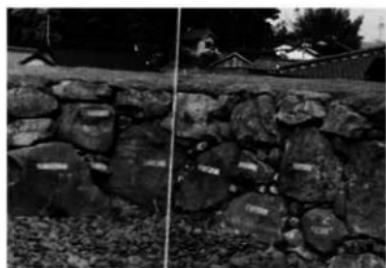
3 石垣④ 成工

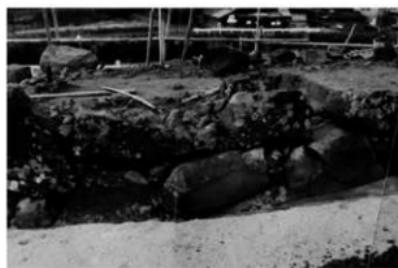
4 石垣④ 着工前

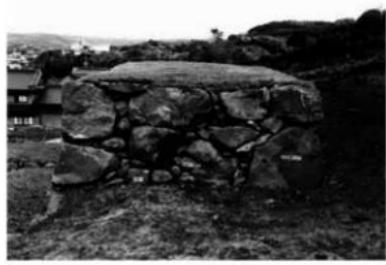
5 石垣⑦ 成工

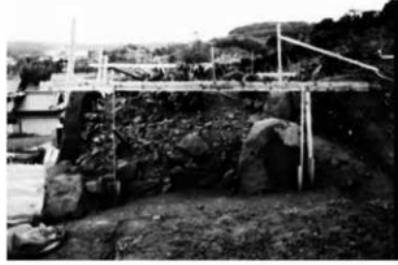
6 石垣⑦ 着工前

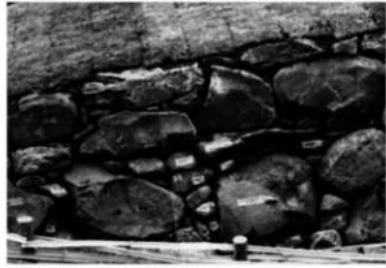
7 石垣⑧ 成工

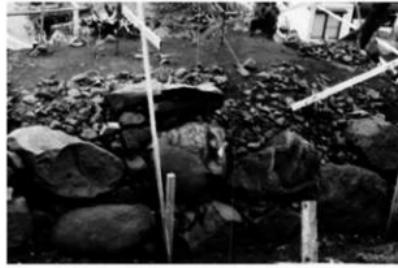
8 石垣⑧ 着工前

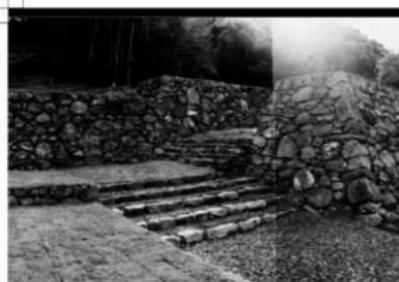
1 石垣⑥⑪⑫ 成工

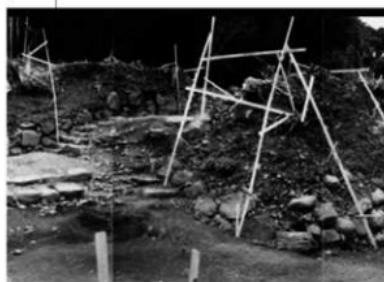
2 石垣⑥⑪⑫ 着工前

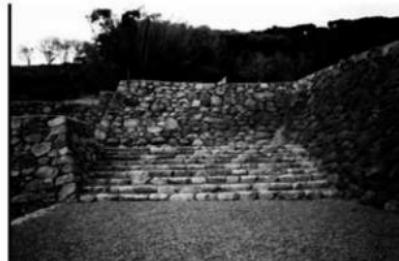
3 e 地区 成工

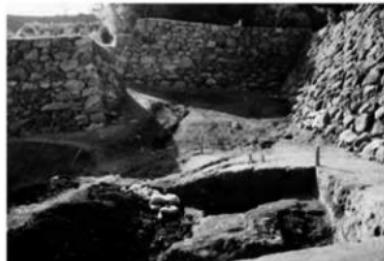
4 e 地区 着工前

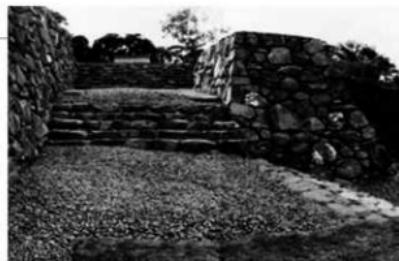
5 阶段工 成工 (石段 1 ~ 3)

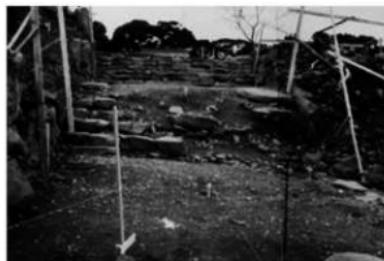
6 阶段工 着工前 (石段 1 ~ 3)

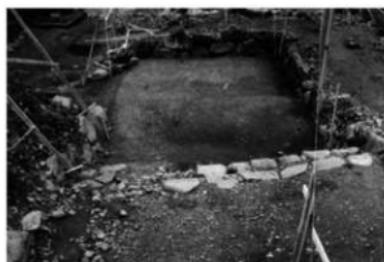
8 阶段工 着工前 (石段 1 ~ 2)

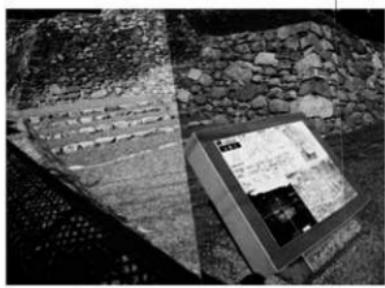
1 石垣⑯⑰ 成工

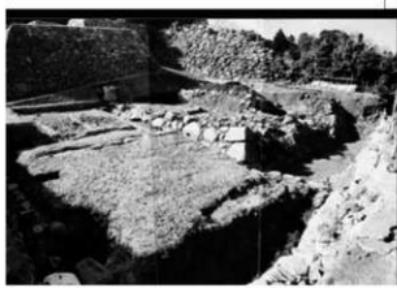
2 石垣⑯⑰ 着工前

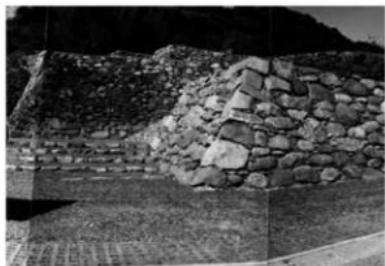
3 石垣⑯・五の段 成工

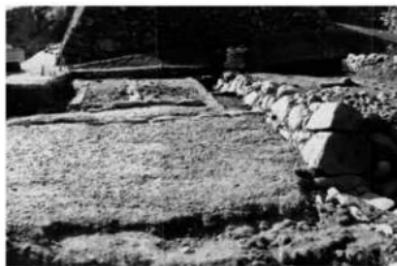
4 石垣⑯・五の段 着工前

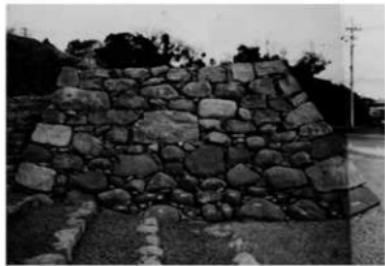
5 石垣⑰ 成工

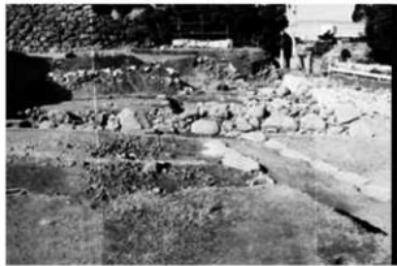
6 石垣⑰ 着工前

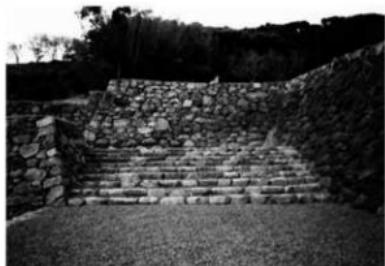
7 e 地区 新規石段 成工

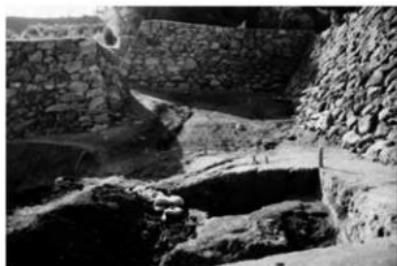
8 e 地区 着工前

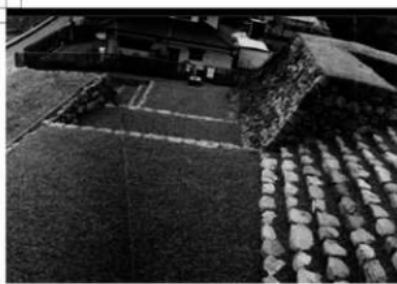
1 d・e 地区 新規石段 成工

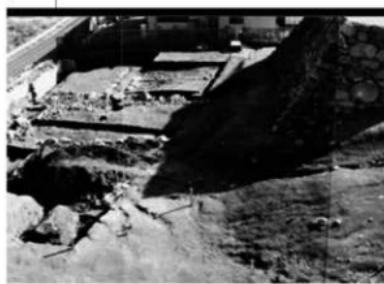
2 d・e 地区 着工前

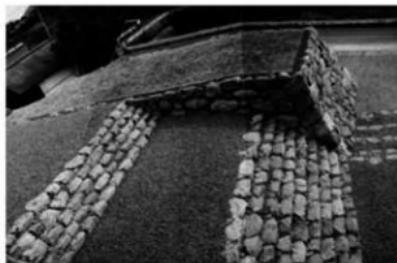
3 d 地区 新規石段 成工

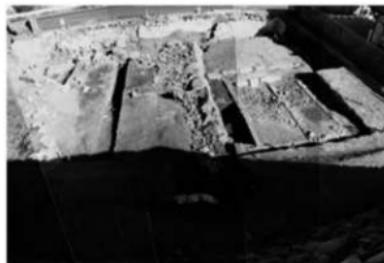
4 d 地区 着工前

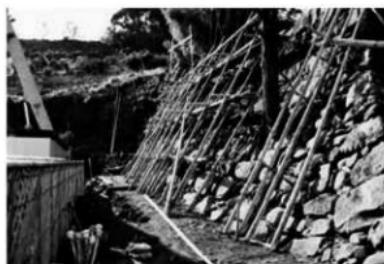
6 足場工（石垣①）

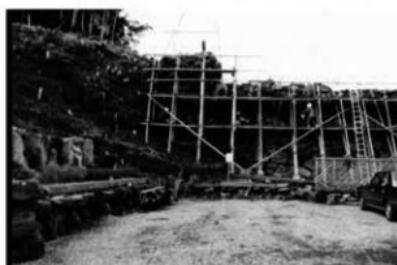
7 石垣清掃（石垣①）

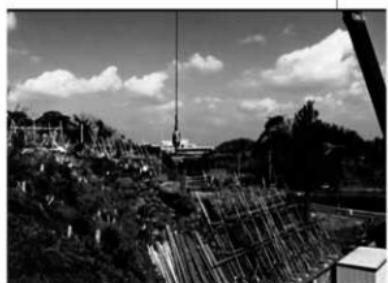
1 石積撤去状況（石垣①）

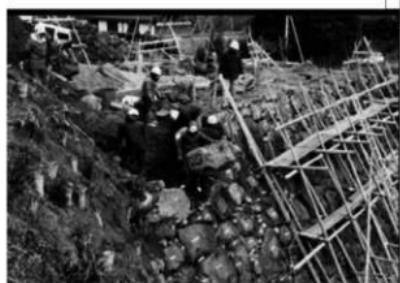
2 石積撤去状況（石垣①）

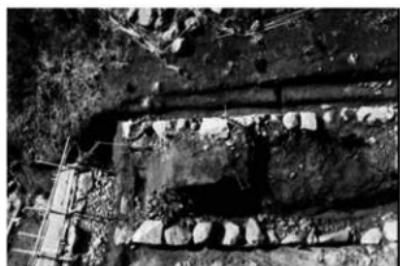
4 既設石積み撤去完了（石垣⑥）

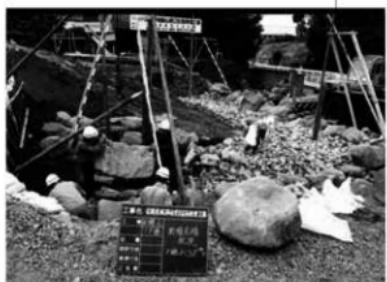
1 石積工（石垣⑯天端より3.2m下）

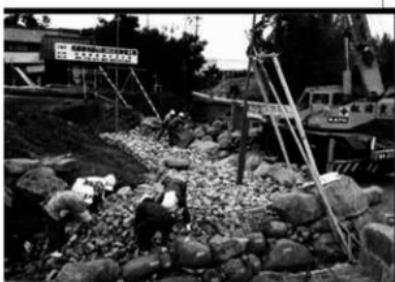
2 石積施工状況（石垣⑯天端より3.2m下）

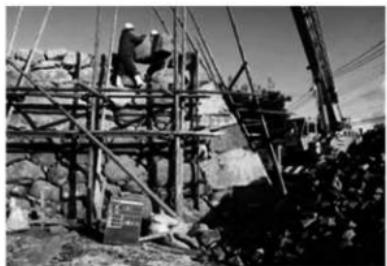
5 石積工（石垣⑯天端より0.2m下）

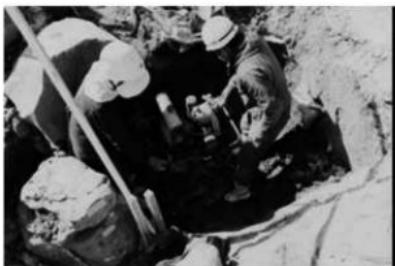
6 石垣③ 根固め施工状況

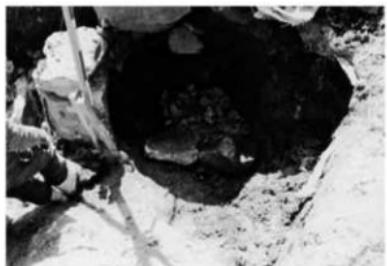
7 石垣③ 根固め完了

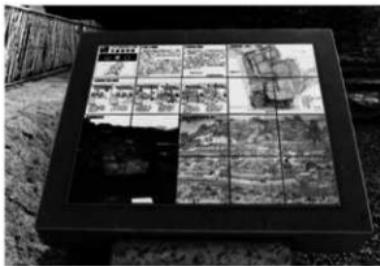
4 説明板 成工

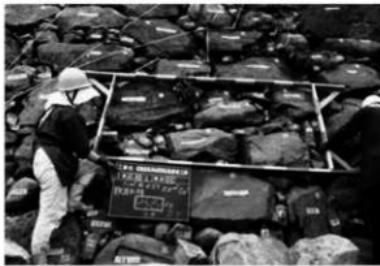
6 既設石積（石垣②）m²当たり個数検収

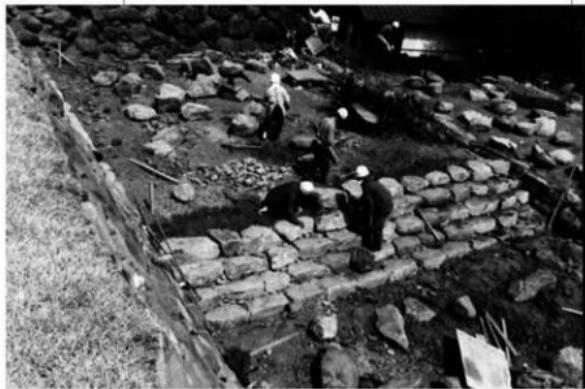
1 e 地区階段工施工状況

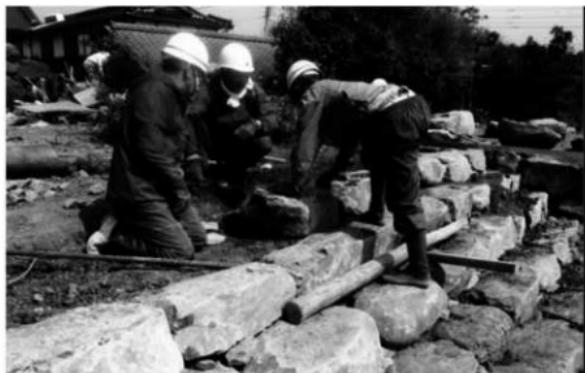
2 e 地区階段工施工状況
