国史跡 元寇防塁(生の松原地区)
復元・修理報告書

2001

福岡市教育委員会

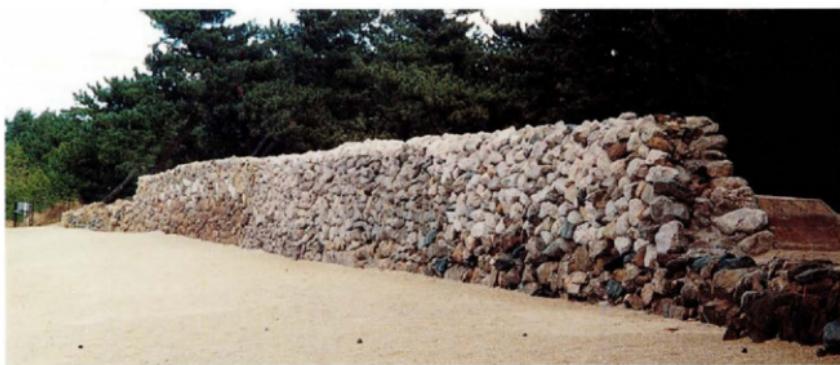
復元・修理完了後

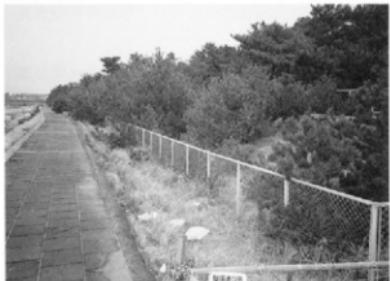
Ph.27 復元・修理前

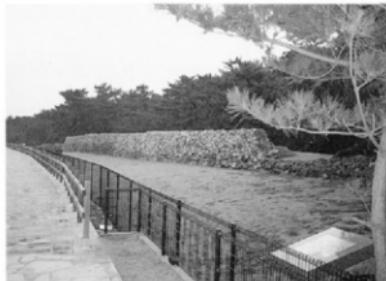
Ph.28 復元・修理完成後

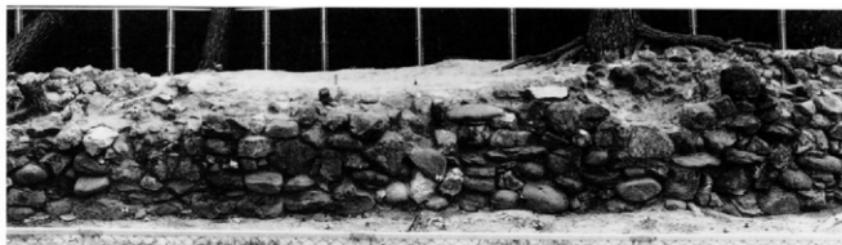
Ph.30 B点より東1.4~10m地点（扁平、円礫の玄武岩や変成岩が多い）

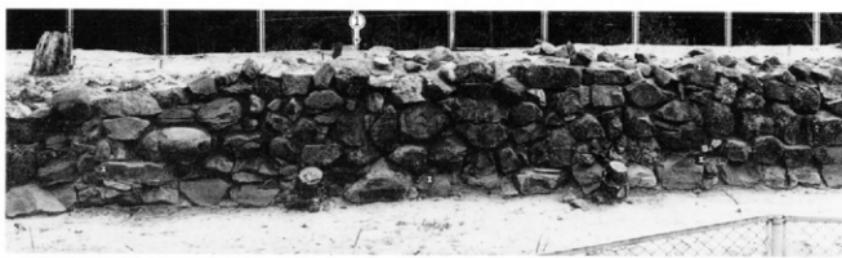
Ph.31 ①地点周辺（①以東（左側）では砂岩以外の石材が多用される。）

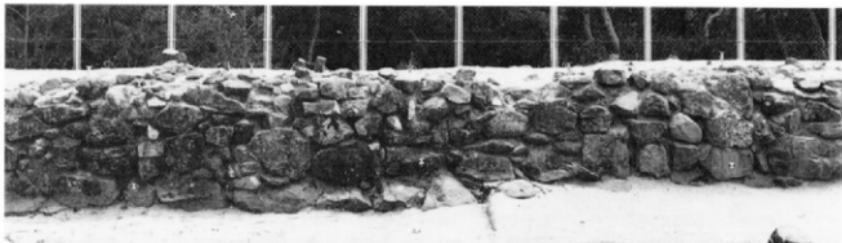
Ph.32 C地点より東0.6~9.3m地点（中央の3段目以上に小石材による石積みがみられる。）

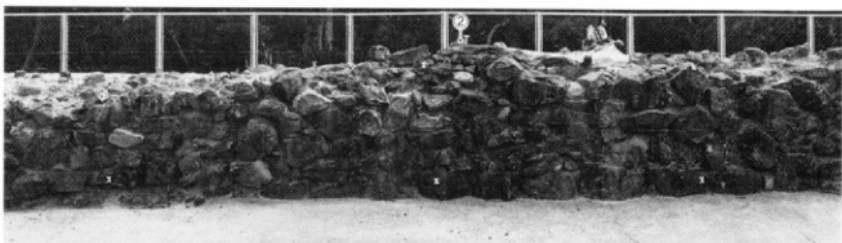
Ph.33 ②地点周辺（②以東（左側）に花崗岩、玄武岩が多くなる。）

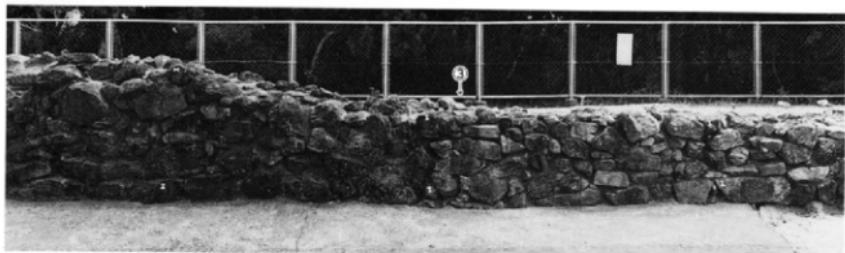
Ph.34 ③地点周辺 (③を境に東 (左側) では砂岩、西側では花崗岩が用いられる。)

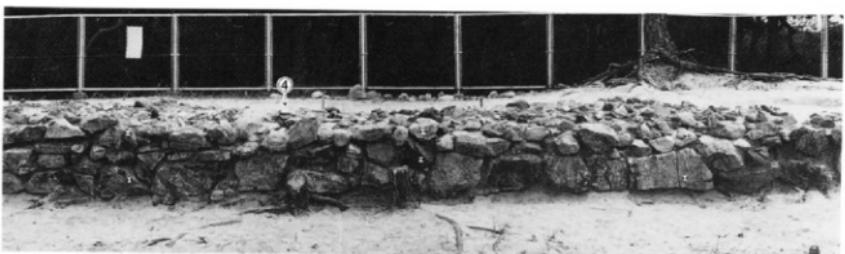
Ph.35 ④地点周辺 (④以西 (右側) から砂岩が多く含まれる。)

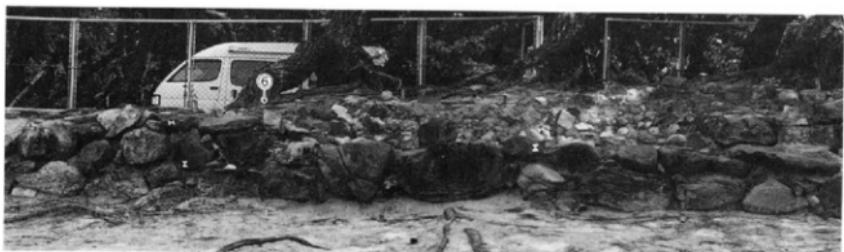
Ph.37 ⑥地点周辺 (⑥以西 (右側) に前面の石列がみられる。俯瞰写真は次頁)

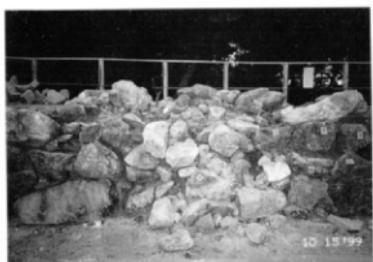
Ph.57 (III) の遺存状況

復元範囲内の 2箇所で石材が傾倒ないし、崩壊している部分を修復するため積み直しを行い、範囲外の石材がほとんど欠損した 2箇所で新規の石積みを行い防壁の景観を整えることにした。

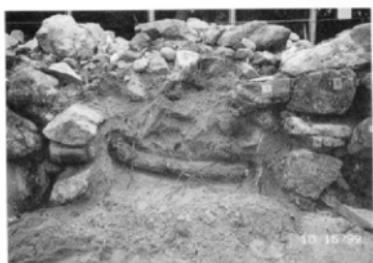
Ph.58 (III) の石材除去
(内部に松の根が伸張している)

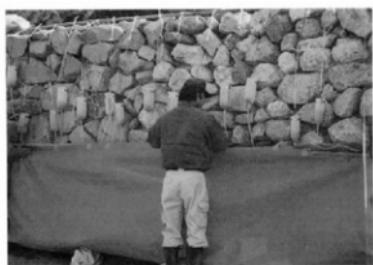
Ph.73 石材強化（瀑布含浸）

露出示している石積み全体にわたって風化劣化による破損ひび割れがある石材を補修した。また劣化の状態に応じて、使用する材料を変えた。

石材の積み上げによって遺存石積みへの荷重負担が大きく、石材の劣化が懸念されるため、復元部の遺存する石材に通常より樹脂濃度を上げた薬剤を含浸させ、強化をおこなった。

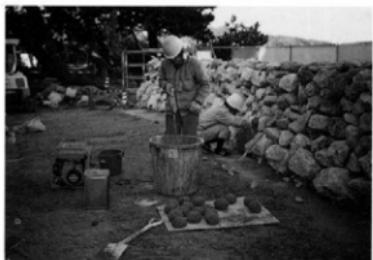
Ph.75 石積み全体強化（目地詰め）

過去の保存工事において、石積みの目地砂の脱落防止にエポキシ樹脂モルタルの詰め込みが行なわれていた。見た目には堅固に付着しているように見えるが、大端面、背面からの雨水の浸透や経年劣化収縮で実際は、石とエポキシ樹脂モルタルは界面で剥離しており、目的の効用を十分に果たしていない状態になっていたため、一旦既存の目地エポキシ樹脂モルタルを取り除き、新たに「GYP使用特殊強化改良土」にて目地詰めをおこなった。

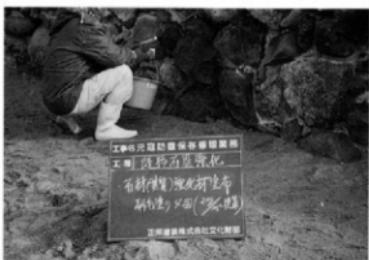
Ph.76 石材強化材塗布

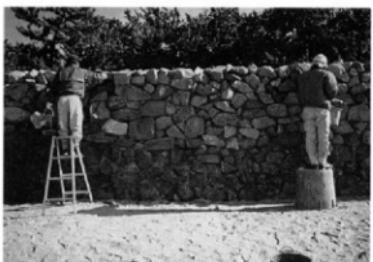
Ph.77 色調調整

なお、無機発色剤は、雨水によって表面から流れだす可能性があるため、F-④-2と同じ劣化防止剤を刷毛で2回塗り ($0.8\text{kg}/\text{m}^2$ 換算) し、雨水の浸入を防いだ。

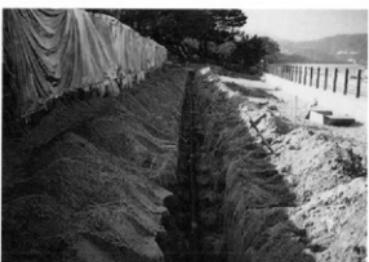
Ph.78 暗渠排水管理設

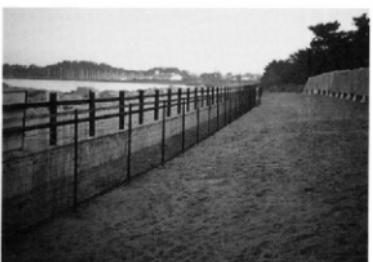
Ph.79 フェンス設置

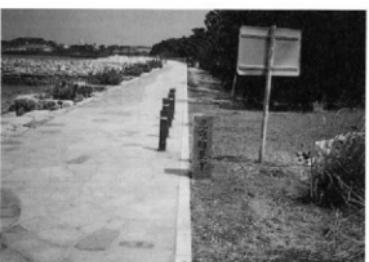
Ph.80 案内標識設置

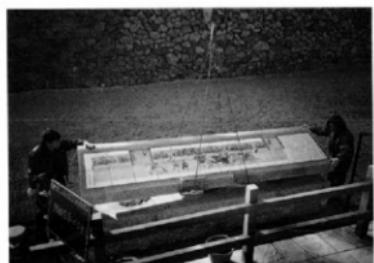
Ph.81 史跡説明板1設置

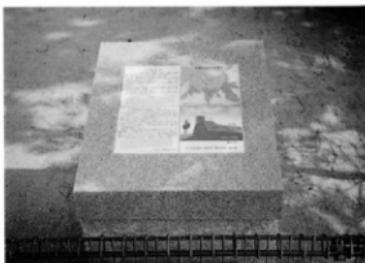
Ph.82 史跡説明板2

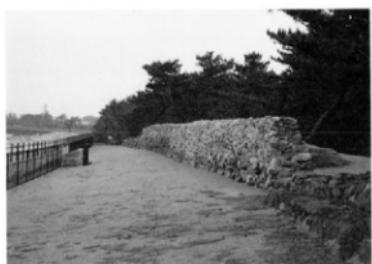
Ph.83 完了（東より）

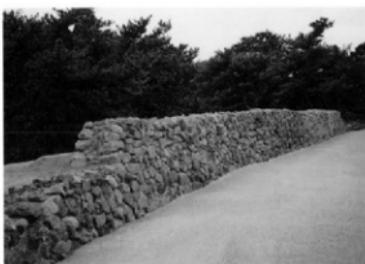
Ph.84 完了（西より）

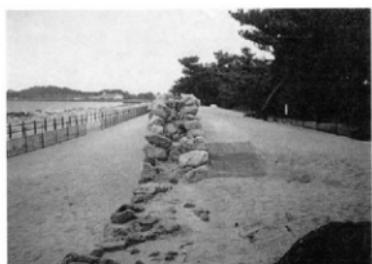
Ph.85 復元部東端

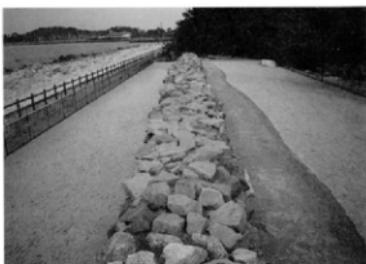
Ph.86 復元部（上方から）
