仙台城跡東日本大震災 復旧事業報告書

第1分冊

仙台市教育委員会

本報告書は、平成 23 年 3 月 11 日に発生した東日本大震災により被害を受けた、仙台城跡の災害復旧事業の経過をまとめたものです。災害復旧事業は、平成 23 年度から平成 27 年度にかけて 5 ヶ年計画で行ってまいりましたが、一部工事の繰り越しにより平成 28 年度に完了したものです。東日本大震災から 5 年が経過し、仙台市においては震災からの復興が着々と進んでいく中で、仙台城跡の復旧事業を無事に完了することができました。また、今回の復旧事業に伴う調査でも多くの成果が得られ、仙台城跡の新たな一面が明らかとなりました。

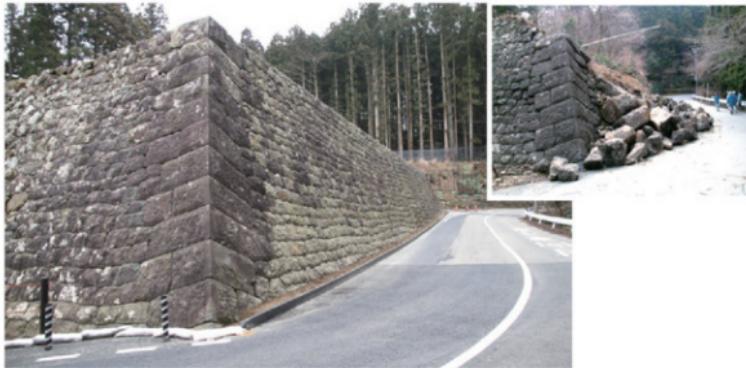
本丸北西石垣C面の復旧状況(北から)

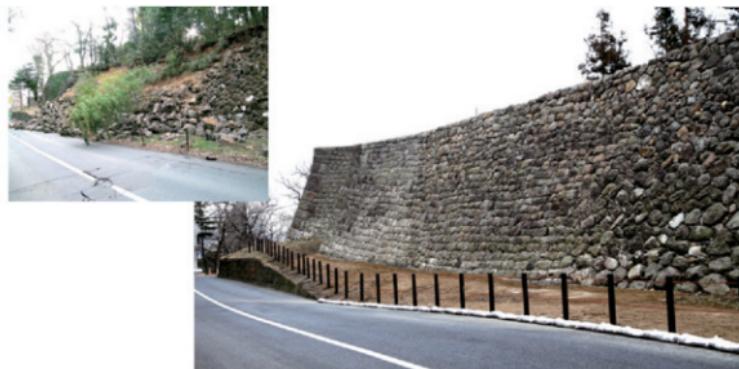
本丸北西石垣E面の復旧状況(南西から)

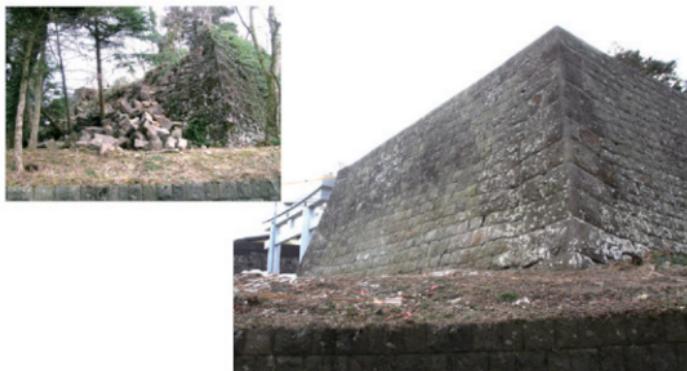
本丸北西石垣H面の復旧状況(北西から)

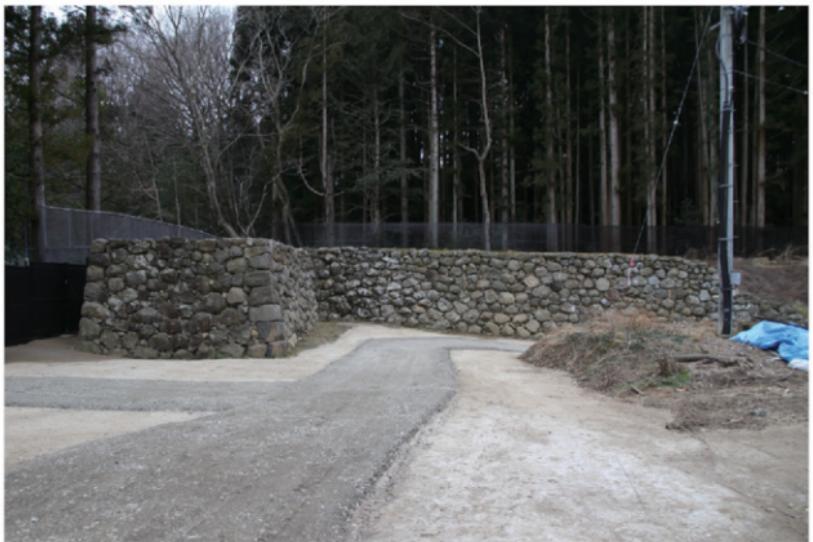
西門石垣復旧状況(北から)

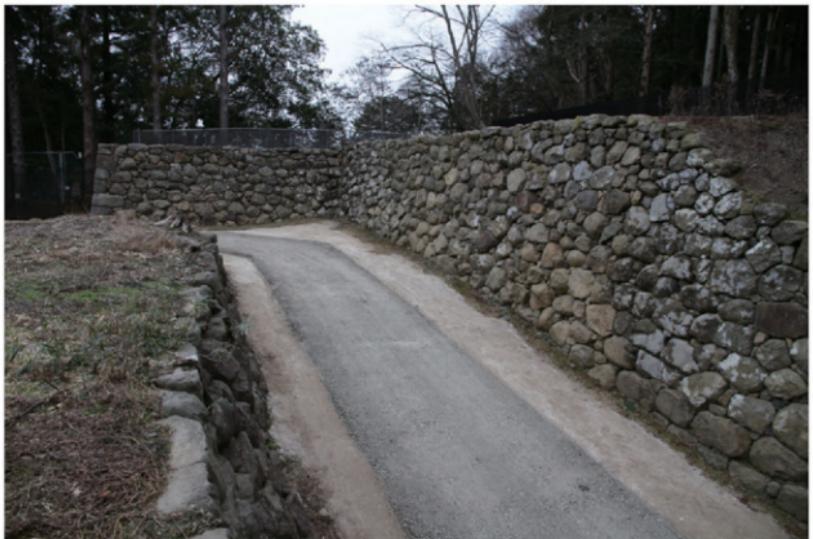
西門石垣復旧状況(北西から)

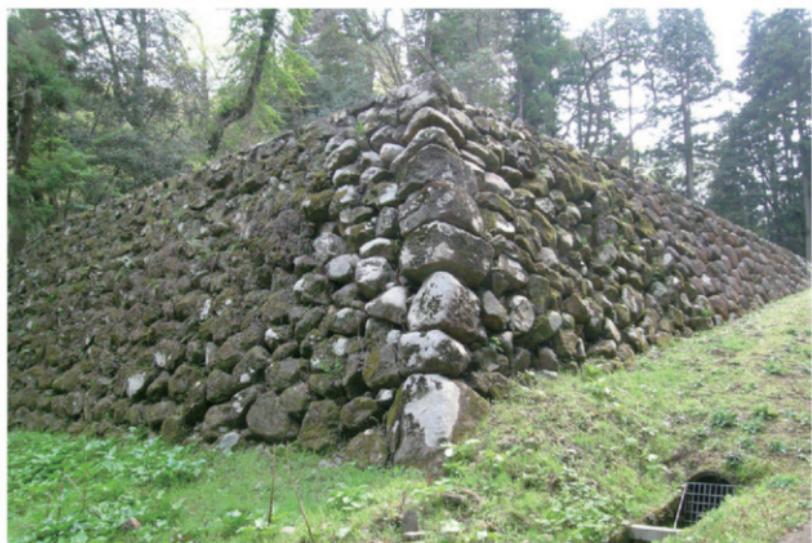
清水門石垣被災状況（北東から）

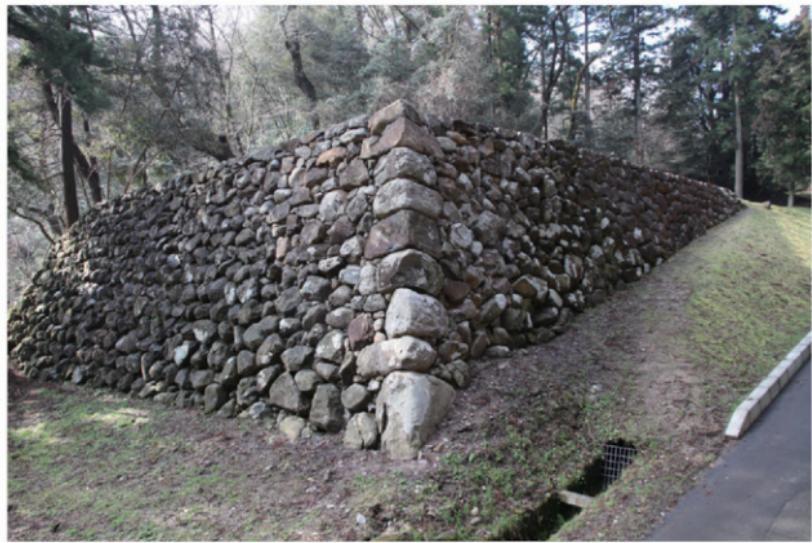
清水門石垣復旧状況（北東から）

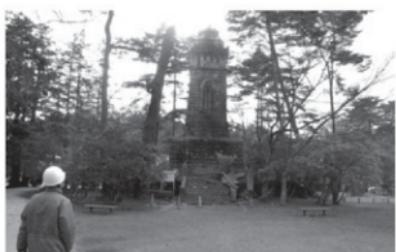
第15図 1-⑦昭忠碑鶴像の落下

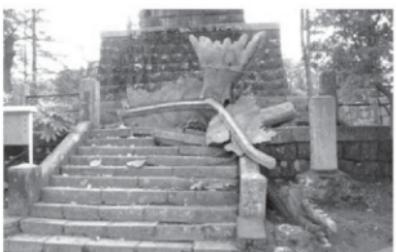
第16図 1-⑦昭忠碑鶴像の落下

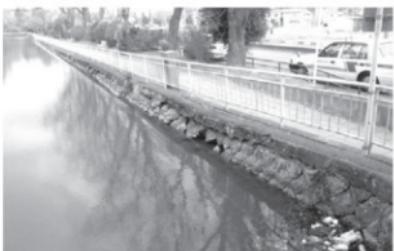
第20図 3-①長沼護岸の変形(公園施設)

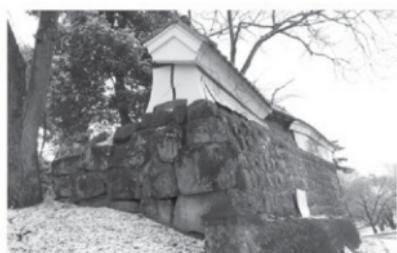
第21図 4-②大手門北側土壌の被災状況

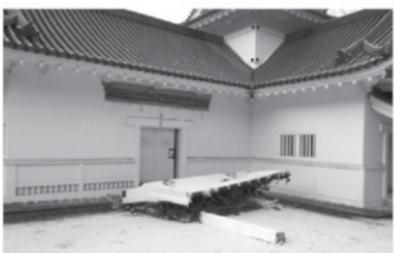
第22図 4-④大手門脇櫓の庇崩壊

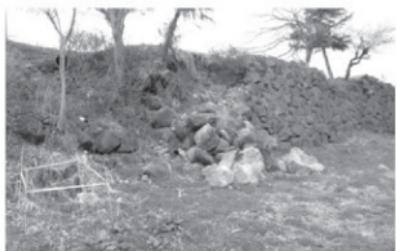
(2) 広瀬川護岸石垣	①14 次調査（測量）部崩落、はらみ	崩落 1 屋石（幅 3.5 m）。その他石垣上部にはらみが認められる	広瀬川護岸石垣は、広瀬川が、仙台城の外堀としての重要な役割を果たしていくことを示す造構である。崩落の進行と、城の貴総を著しく損ねることが懸念される。

第29図 (2)-①広瀬川護岸石垣の崩落

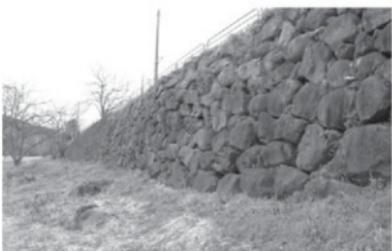
第30図 (2)-①広瀬川護岸石垣の変形

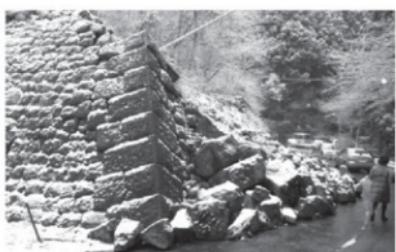
6 御裏林	①西門跡下貯水槽石垣崩落	西側北端 4 石（2 m）	造構の崩壊が進み、造構の形状が理解できない状況となってきた。	
史跡指定を目標とする範囲	(1) 本丸跡	①本丸北西石垣 C面崩落	長さ 22 m（崩落端部分の道路に亀裂あり）	石垣の崩壊が進む恐れがある。市道の交通の障害となっている。	
		②本丸北西石垣 C-D 角崩落	3 段分の隅石と隅陽石	石垣の崩壊が進む恐れがある。市道の交通の障害となっている。	
		③本丸北西石垣 E面北部崩落	天端で長さ 25 m、下端で 20 m、他に E-F 隅石ずれあり	石垣の崩壊が進む恐れがある。市道の交通の障害となっている。	
		④本丸北西石垣 H面崩落	長さ 12 m（左右隅部は残存）	本丸詰門入口の景観が損なわれ、①～③とともに、前の城跡を構成する極めて重要な造構が損なわれる。	
		⑤西門衛側石垣崩落	天端幅で 4 m	損め手門の崩壊が進み、仙台城跡を構成する重要な造構が損なわれる。

第31図 (1)-①本丸北西石垣の崩落

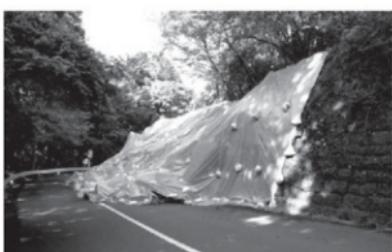
第32図 (1)-①本丸北西石垣の応急措置

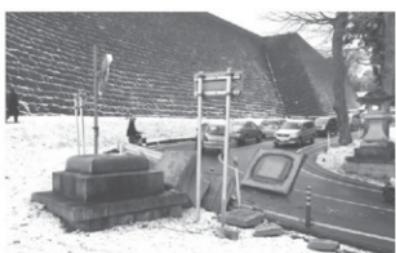
第33図 登城路 石灯籠の転倒

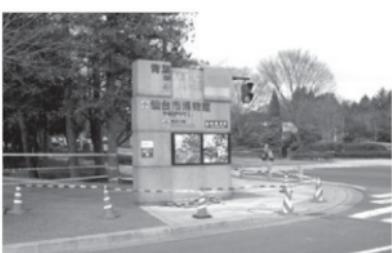
第34図 市博物館看板の剥落

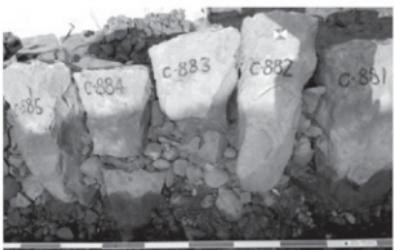
第64図 C-883・884解体前
C-883は控えが短く、C-884は折れている

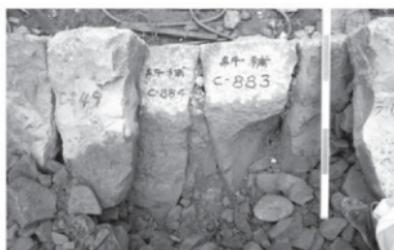
第65図 C-883・884交換後
基部に位置するため、2石とも交換した

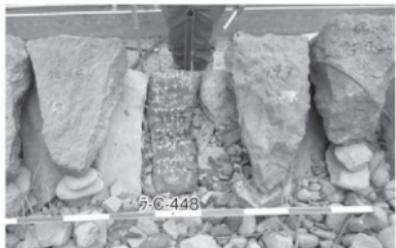
第67図 C-448交換後
1石を交換

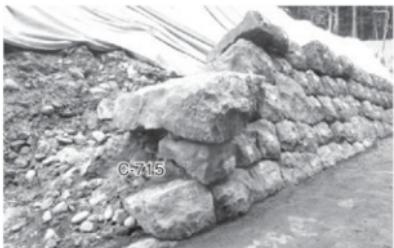
第68図 C-715解体前
石材の大きさが極端に違う

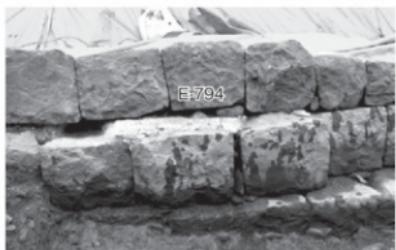
第71図 E-794解体前
石材の下にコンクリートがある

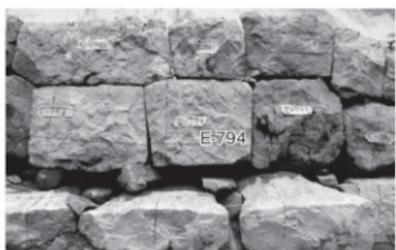
第73図 E-794仮積み
下の石材に乗らず、浮いている

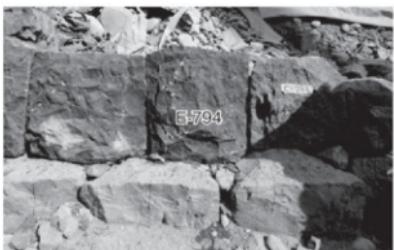
中門北石垣B・C面と本丸北西石垣E面の一部の基部石材が前傾・沈下しており、勾配を戻すためには調整が必要である。そのため、旧石材より縦に長い石材に交換し調整を行った。

第74図 E-794交換後
縦に長い石材に交換

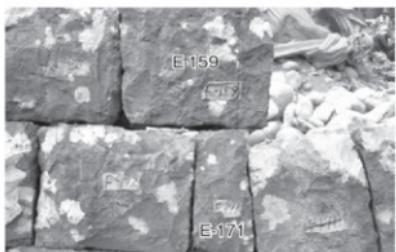
- ①石材同士の接点が不安定（築石同士で最低2点の接点が得られない）な場合。
- ②修復幅が全体に詰まり、石材が入らなくなった場合。
- ③石垣基部の変形（前のめり）をそのままにして、その上の段から積み直して勾配調整する際に、石材の滑り出し防止のために、下にある旧石材の軸部を削り下げる場合。

第92図 F-171仮積み
上のE-159が下と1点で接する

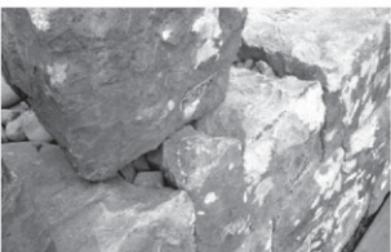
第93図 F-171再加工前
チョークでマーキングする

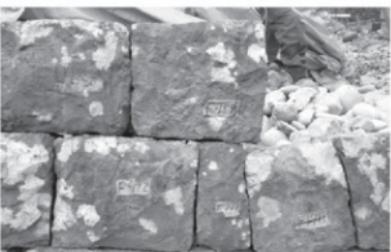
第95図 F-171石積み後
E-159の接点が2点確保された

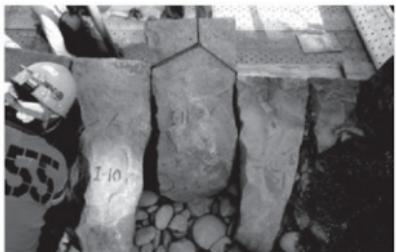
第96図 I-11仮積み
狭くて石材が入らない状況

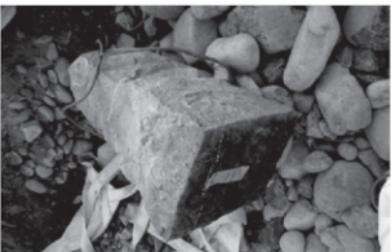
第97図 I-11再加工前
左側面を加工

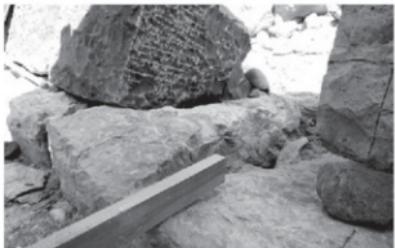
第101図 E-816再加工前
E-816の舗部を下げる

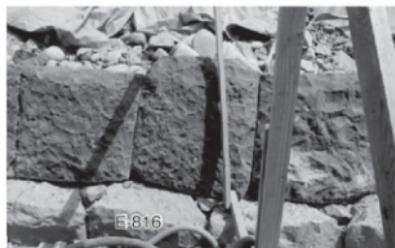
第103図 E-816の上に新補石材を積み上げる

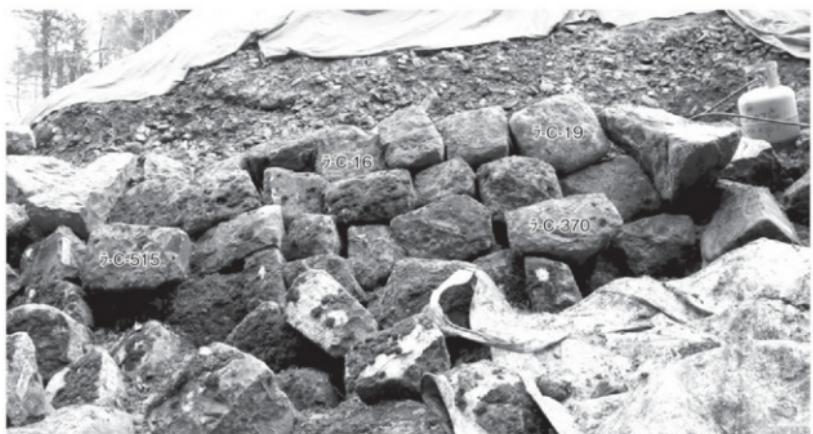
C面では、I石が特定できなかったため、新補石材を補充した。

第105図 C面崩落状況写真
一定範囲がまとまって崩落している場合もある

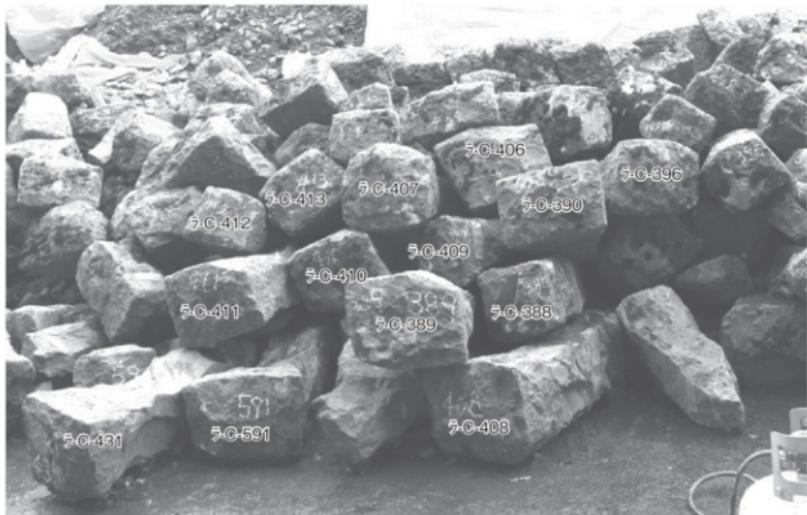
第107図 C面崩落状況写真

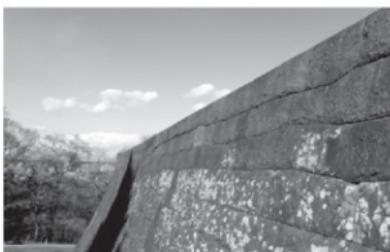
第120図 天端石のすれ

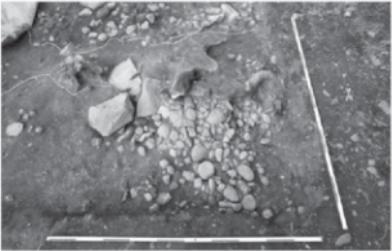
第175図 D面天端の集石(?) (南から)

C面天端では、遺構は確認されなかった。D面天端では、E面寄りの調査区端部で円礫が比較的多く確認されたが、建物に伴うものか、地業に伴うものか不明である。

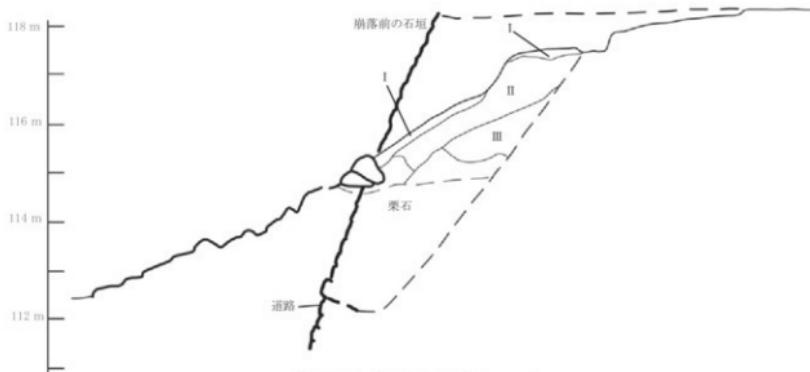
第236図 C面崩落部断面(1/100)

○崩落部の土層は、上部に土(Ⅱ層)、下部に栗石層が確認された。

○石積み後、崩落石材の位置から崩落時の挙動を確認した。その結果、中央よりやや下の石材が一番遠くまで移動しており、崩落石材分布の断面形状は「く」字状となっていることが分かった。

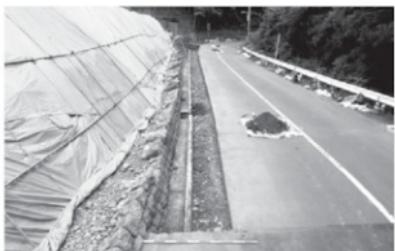
C面基部前面には、コンクリート製の側溝が道路の舗装下に埋没していた。

第268図 C面前面の旧側溝(北から)

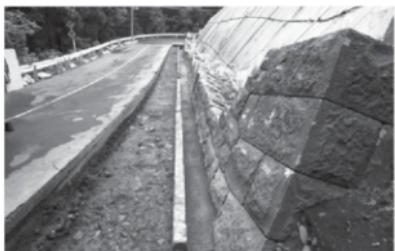
第269図 C面前面の旧側溝(南から)

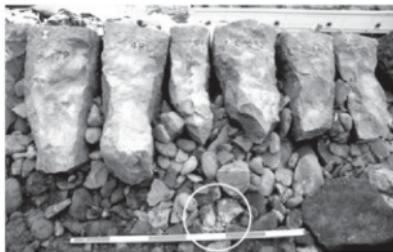
○裏込めの中段付近まで、コンクリートが混じっている。

第310図 C-481背後のコンクリート

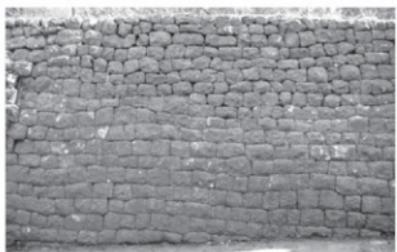
第311図 C面解体前
上部の石材が異なる(不定形で目地が開いている)

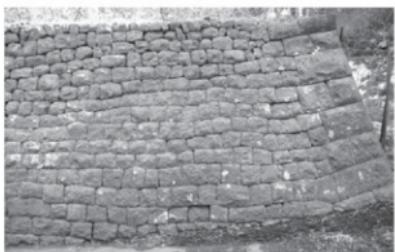
第312図 C面解体前
上部の石材が異なる(不定形で目地が開いている)

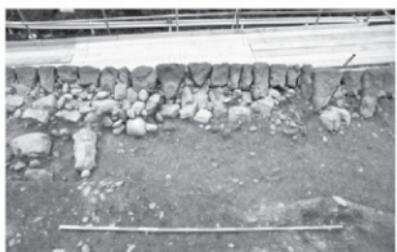
○上半部の石材が、切石を意識しているが加工の粗い石材を使用している。加工の粗い石は、基部付近でも使用されている。

第313図 C面天端石材
大きさが不揃いの粗加工石

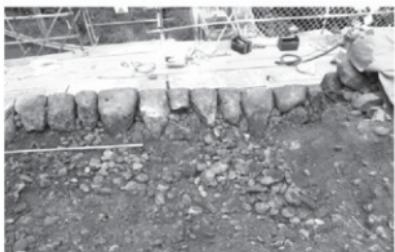
第314図 C面角石BC-3上段
大きさが不揃いの粗加工石

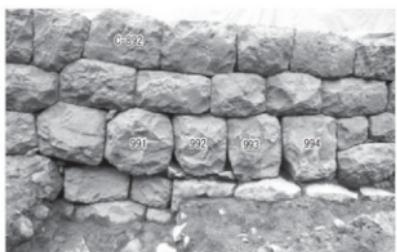
第317図 C面基部北部の粗加工石
C-991～994が他と異なる

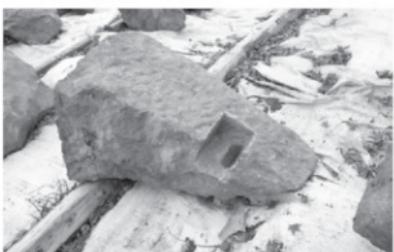
第320図 C面ホ-C-237
粗加工石 はぞ穴がある転用石

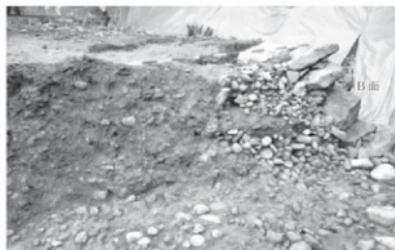
BC角部付近で、裏込めの土層の変化を確認した。過去の石垣改修履歴を示す可能性がある。
栗石の粒径を3箇所で計測した。

第328図 C面裏込め切り合い状況
B面の裏込めが途中で切れている

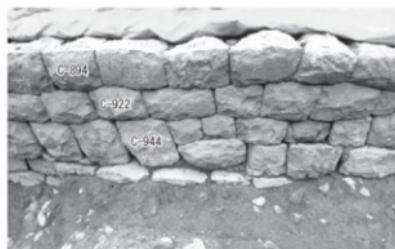
C面基部で、石材がセットバックして据え直されている部分を確認した。過去の改修履歴を示すと考えられる。

第337図 C面 基部のセットバック
過去の修復痕跡

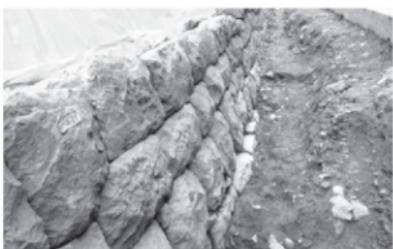
第338図 C面 基部のセットバック

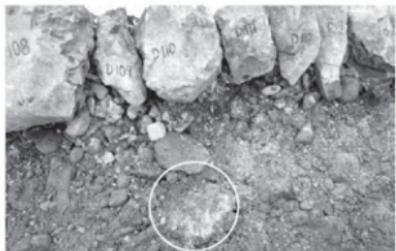
上部の裏込め中にコンクリートが混じっている。

第348図 D-110背後のコンクリート

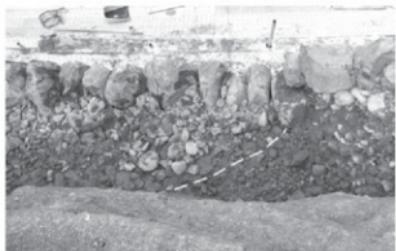
裏込め断面計測位置に近い部分では、栗石の粒径が小さく、割石がほとんど混じらない。

第351図 D面裏込め粒径の違い
角石CD-5の段 線の右手が小さい

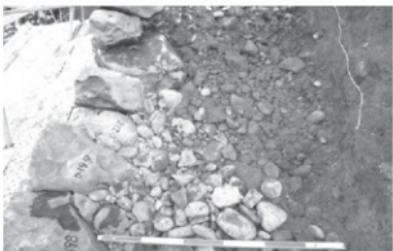
第352図 D面裏込め粒径の違い サンプル6
角石CD-5の段 手前が大きく、奥が小さい

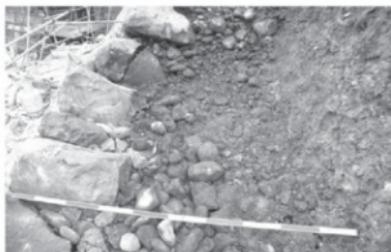
第354図 D面裏込め粒径の違い
CD-7の段 手前が大きく、奥が小さい

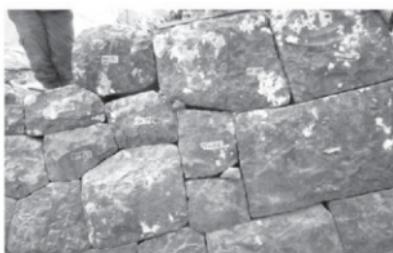
第405図 D-176交換前
上下の接点が不安定

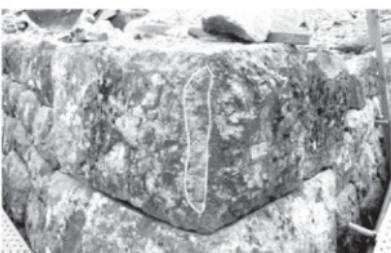
第444図 角石CD-1棱線部分の加工
大面側を再加工している

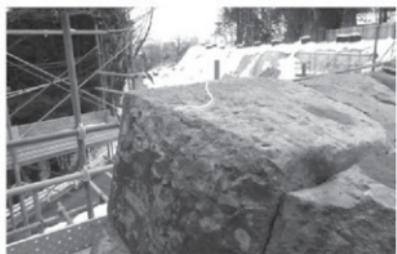
第445図 角石CD-1上面の加工(西から)
上面角部を再加工している

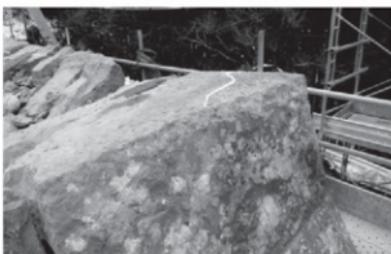
第446図 角石CD-1上面の加工(北から)
上面角部を再加工している

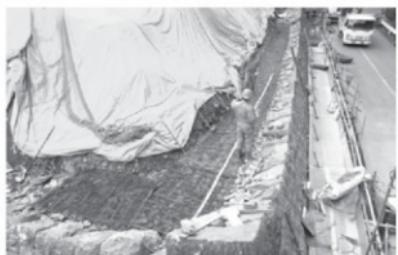
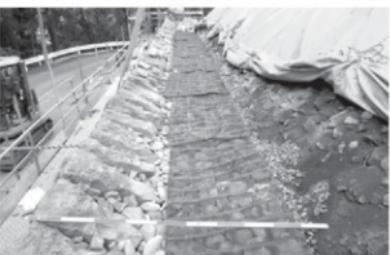
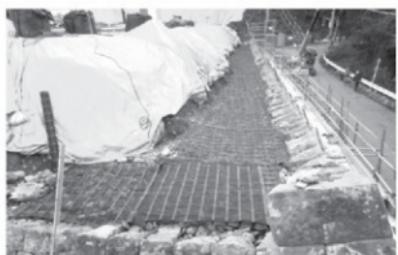
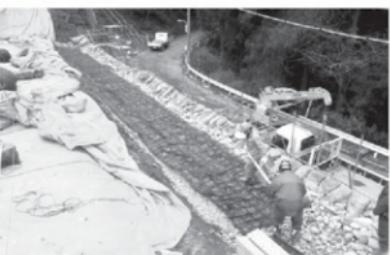
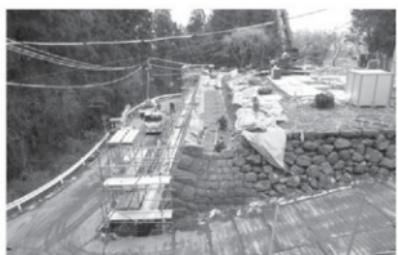
第453図 C面ジオテキスタイル施工1段目(北から)

第454図 C面ジオテキスタイル施工1段目(南から)

第455図 C面ジオテキスタイル施工2段目(北から)

第456図 C面ジオテキスタイル施工3段目(北から)

第457図 C面ジオテキスタイル施工3段目(南から)

上記の状況から、本丸北西石垣の復旧にあたっては、史跡の保護・復旧と合わせて、通行する市民・観光客の安全についても十分に配慮する必要があるものと考えられる。このため「大型ブロック擁壁 計算・設計マニュアル」に準拠し、安定度を計算したところ、伝統的工法だけでは東日本大震災規模の地震が発生した場合、滑動に対する安全率の不足が想定された(第11回委員会資料 協議1) -③ 図3 仙台城跡本丸北西被災石垣安定計算評価一覧表)。

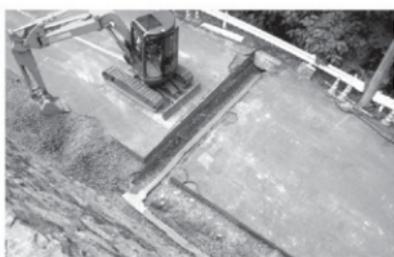
第487図 C面基部から西へ延びる配水管

C面基部の旧鋼構部分には排水材を埋設した。道路舗装は石垣に接しないようにし、アスカーブを設けた。

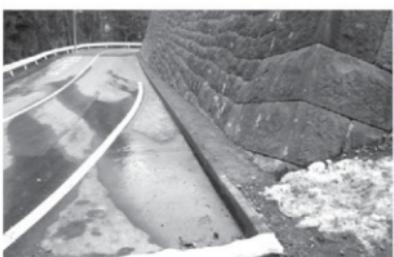
第488図 C面基部のアスカーブ(南から)
