第4章 西門石垣

仙台市文化財調査報告書第451集
仙台城跡東日本大震災
復旧事業報告書

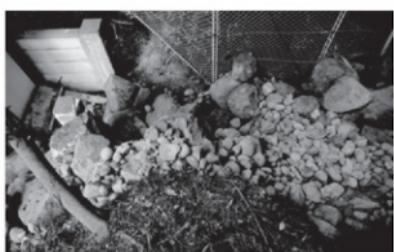
被災箇所はE面からH面の各面にあり、A面からC面とI面、石段を除きすべての面で崩落や変形などの被害が見られた。被災箇所の中でも特にE面とG面の崩落が著しく、E面では下部の1・2段を除き石垣の面全体が崩落し、G面では下部の1・2段と入角部を除いて石垣の面全体が崩落した。その他の被災箇所では、F面では宮城県沖地震後残存していたE面側(東側)の隅角部が崩落し、H面では、入角部付近と西側の一部の石垣を除いて、石垣の面全体で崩落している様子が確認された。

第1193図 E面石垣北側崩落状況(西から)

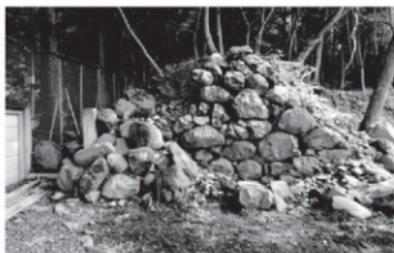
第1195図 F面石垣崩落状況(北から)

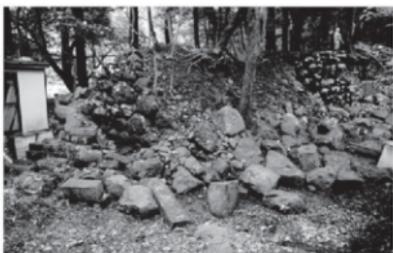
第1196図 F・G面石垣崩落状況(北西から)

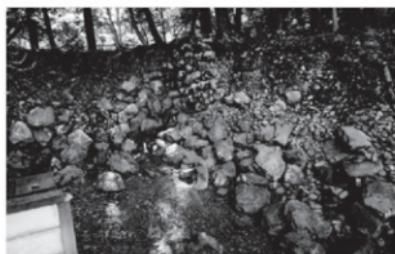
第1197図 G・H面石垣崩落状況(北西から)

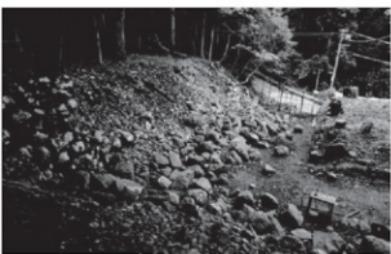
第1198図 H面石垣崩落状況(1)(北西から)

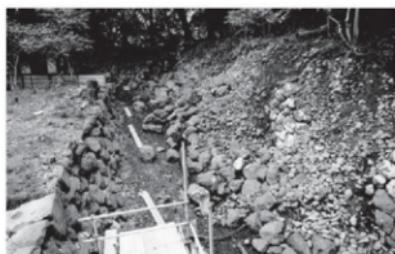
第1199図 H面石垣崩落状況(2)(西から)

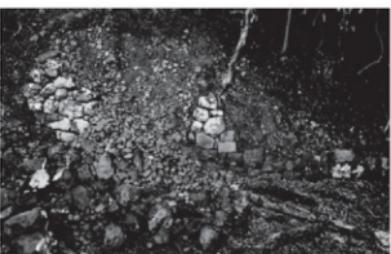
第1200図 H面石垣西側崩落状況(北から)

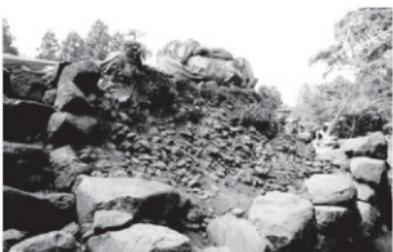
第1210図 E面石垣残存部背面状況(1)(南東から)

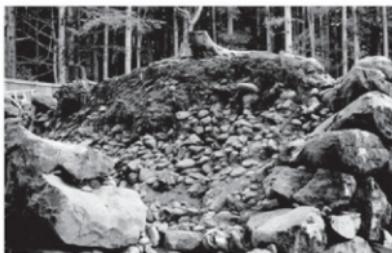
第1211図 E面石垣残存部背面状況(2)(北東から)

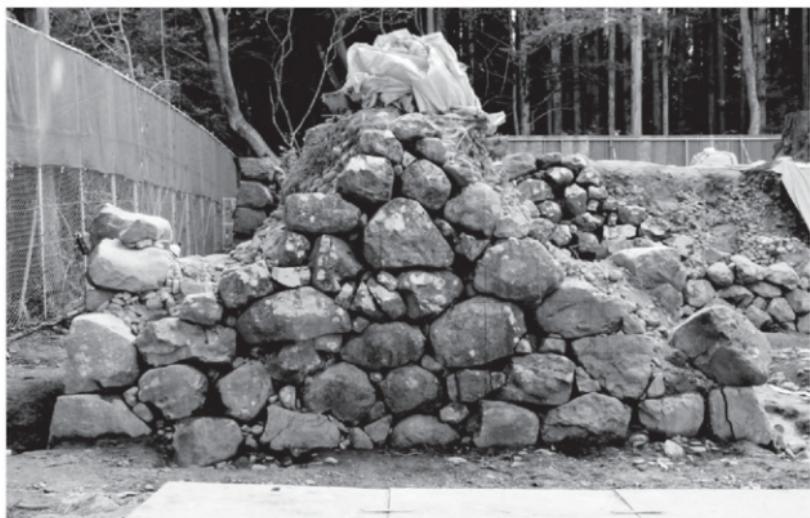
崩落を免れて残存した石垣についても、下部の1・2段を除いて多くが変形している状況が確認できる。D面は全体的に崩落しているため石垣の変形はほとんど見られないが、E面は残存石垣の上部がせり出しており面全体に被害が及んでいたことがわかる。F面は比較的石垣の残存状況は良いが、下部の2段以外は前方にせり出しており、F面中央の天端まで残存している箇所では「く」字状に変形している。G面については、残存石垣の多くが変形しており、入角部の上部でも変形が見られる。H面では、残存部の変形は比較的小ないが、上部まで残存している箇所において変形が大きい傾向がある。

第1230図 F面石垣残存状況(北から)

F面は、変形が見られる下から2段目より上部を解体範囲とした。FG隅角部の残存している角石については、根石と見られるが、石材が削れて複数の亀裂も確認できることから、接合等をしても再利用が難しいと考えられるため、解体して新補石材と交換することとした。

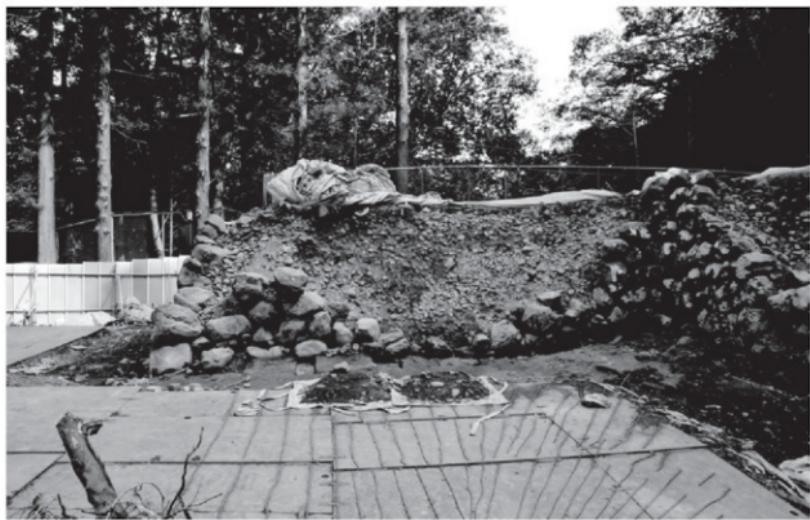
第1231図 G面石垣残存状況(西から)

G面については、多くの石材が崩落し残存した石垣も少なく、石垣石材の破損や変形が見られた範囲を対象としたため、入角部や下部の1段分を除いて解体範囲とした。また、入角部は大きな変形が見られなかつたが、H面の解体範囲との兼ね合いから、上部の2段分が解体範囲となった。

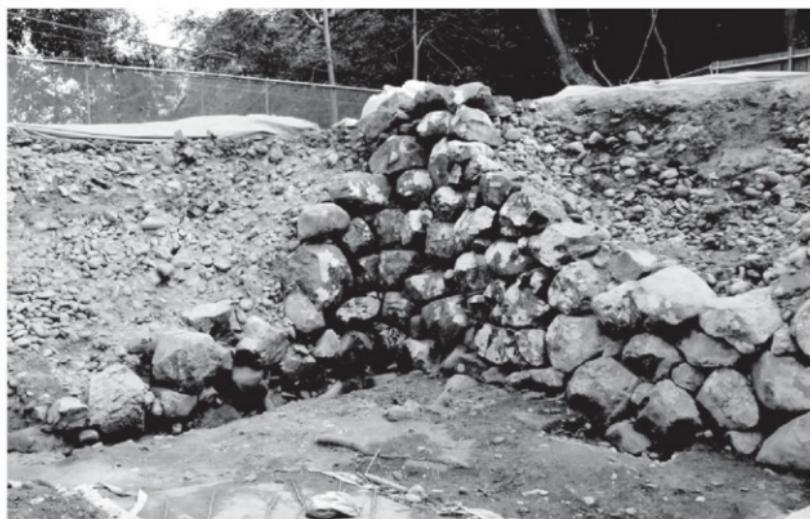
第1232図 G・H面入角部残存状況(北西から)

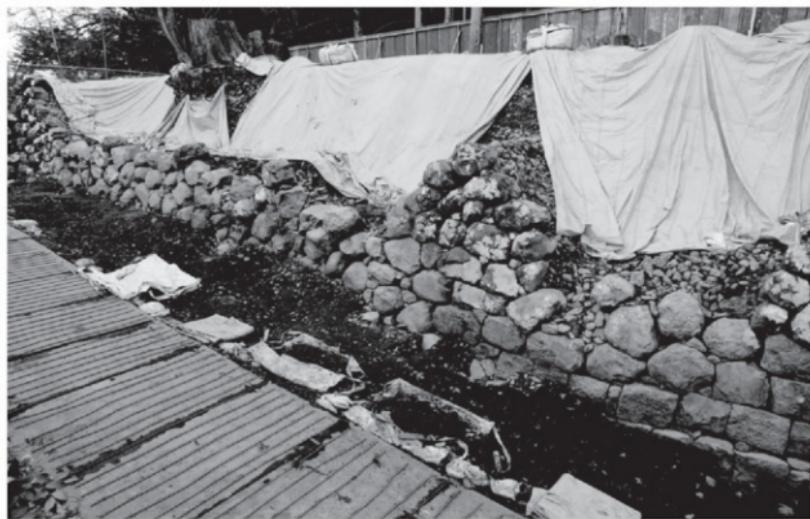
第1233図 H面石垣残存状況(北西から)

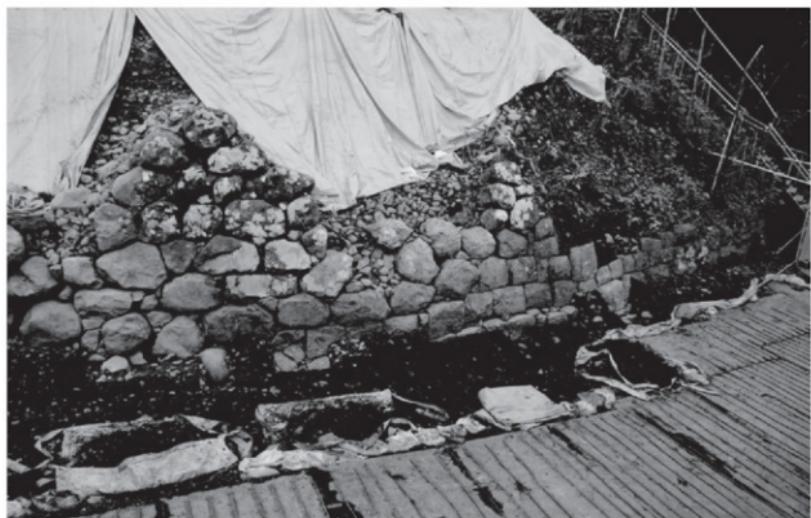
第1234図 H面石垣西側残存状況(北から)

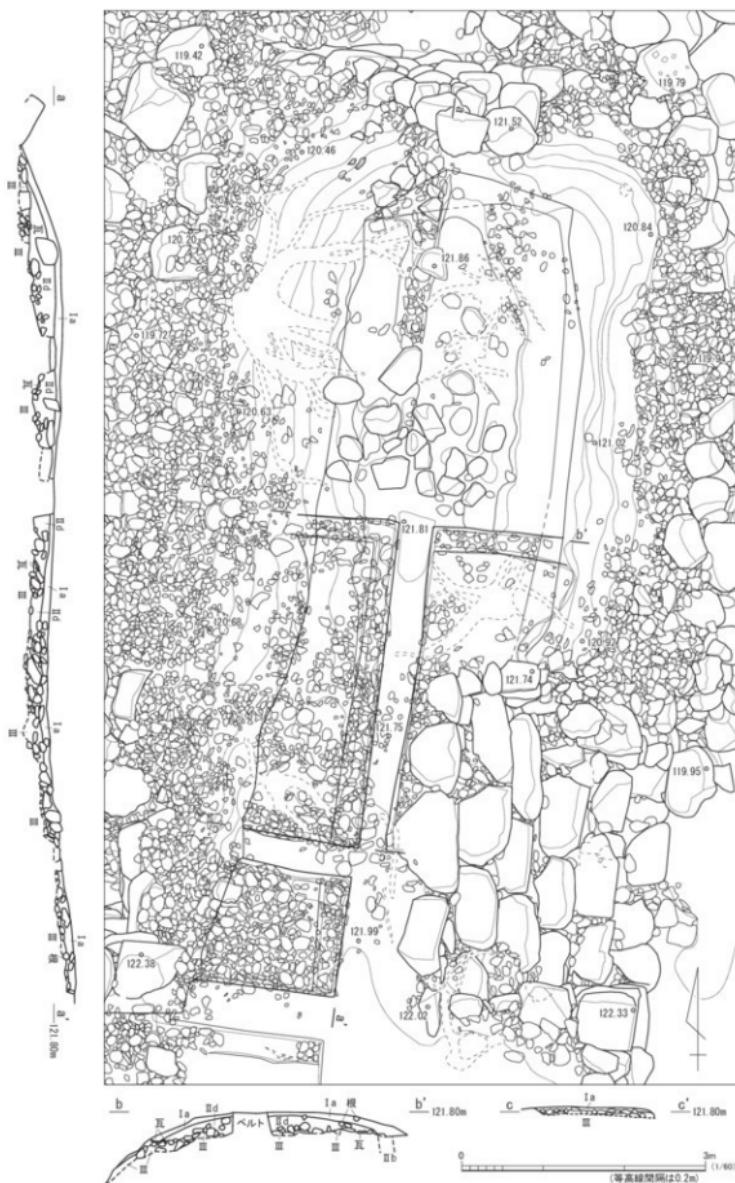
第1247図 西門石垣天端1区平面図・断面図

につれて傾斜しており、石垣の崩落や変形により天端の盛土や栗石が沈下した状況が断面から確認される。

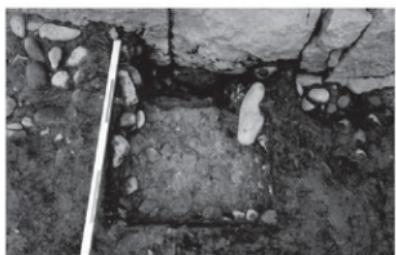
第1336図 H面石垣の野面積みと切石積みの境界(北から)

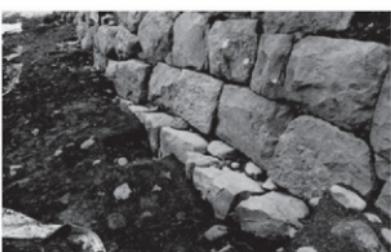
第1345図 H面石垣掘曲部付近の状況(1)(北東から)

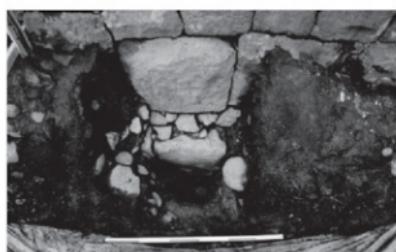
第1346図 H面石垣掘曲部付近の状況(2)(北西から)

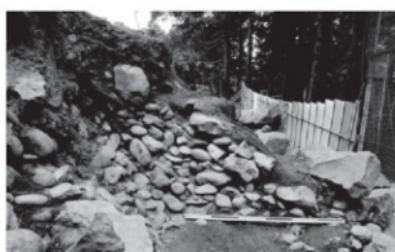
第1353図 E面石垣崩落部背面断面(南から)

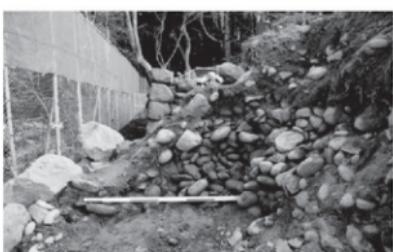
第1354図 E面石垣崩落部背面断面(北から)

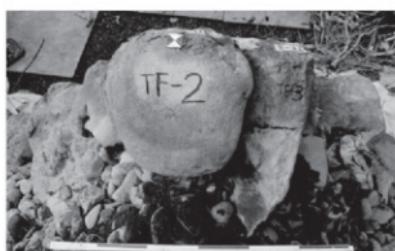
第1355図 F面残存部2段目石材(南から)

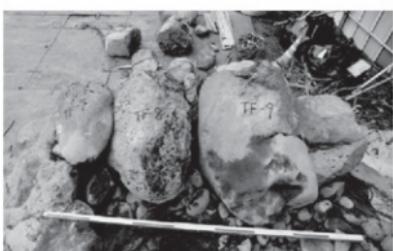
第1356図 F面残存部4段目石材(南から)

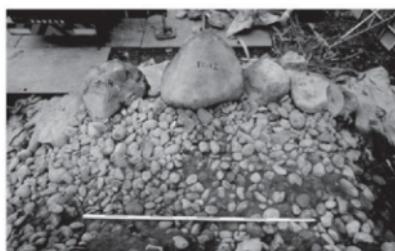
第1357図 F面残存部6段目石材(南から)

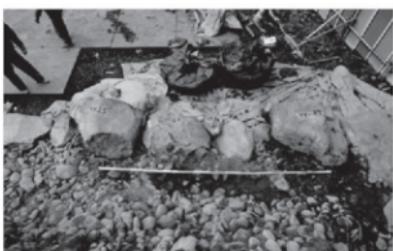
第1358図 F面残存部8段目石材(南から)

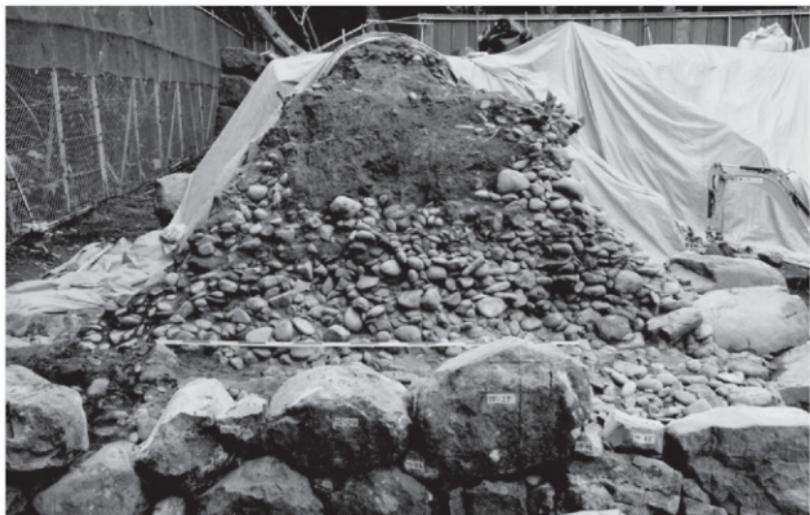
第1359図 F面石垣背面断面(北から)

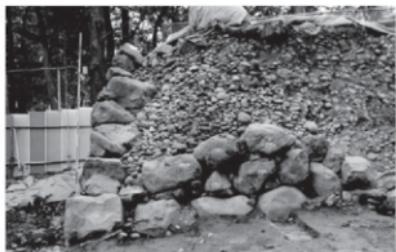
第1360図 F面石垣西側断面(西から)

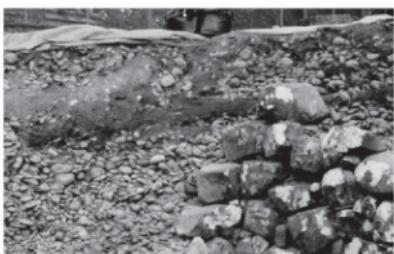
第1363図 G面石垣入角部付近の背面状況(北西から)

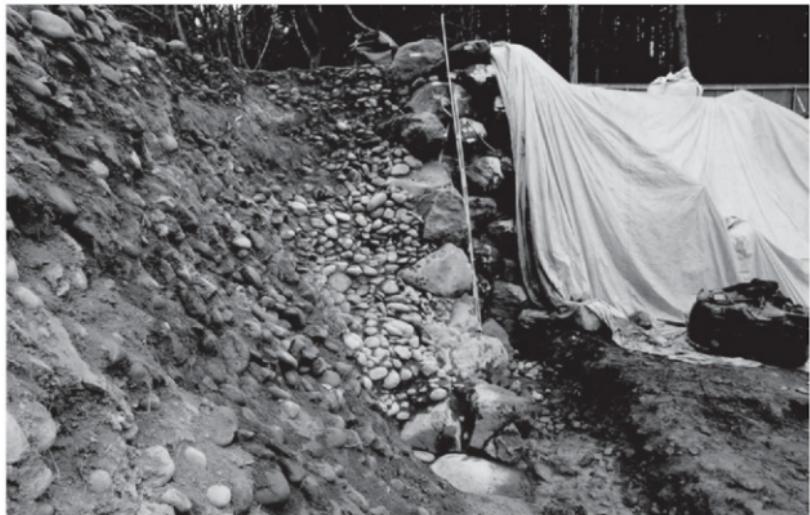
第1364図 G面石垣南側断面(北から)

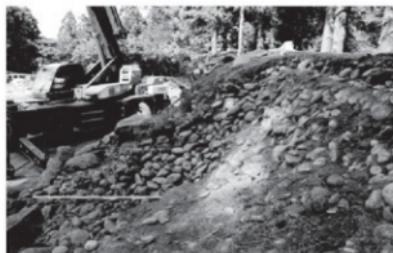
第1367図 G面石垣崩落部背面断面上部(南から)

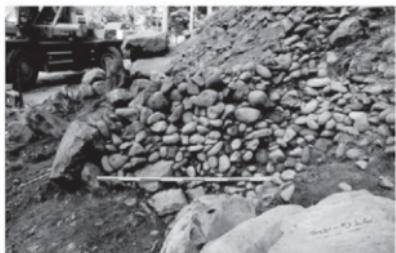
第1368図 G面石垣崩落部背面断面下部(南から)

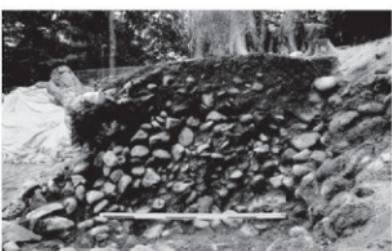
第1381図 H面中央(2-3区東壁)崩落部上部背面(西から)

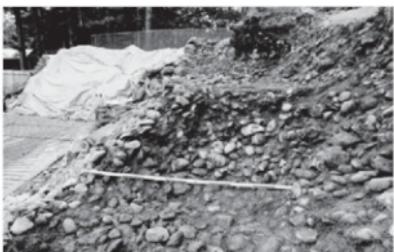
第1383図 H面中央(2-3区東壁)崩落部中段背面(西から)

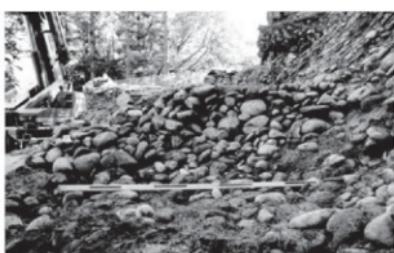
第1386図 H面中央(2-3区東壁)崩落部下部背面

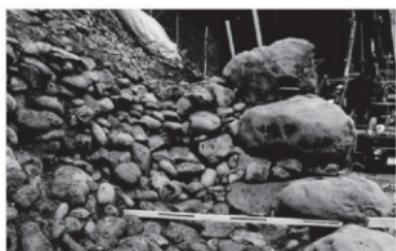
第1392図 H面中央西側9段目石材(南から)

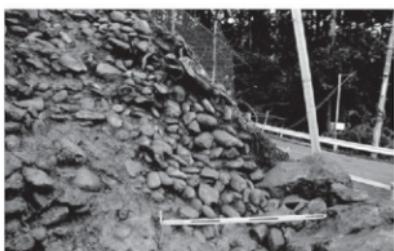
第1393図 H面石垣中央西側断面下部(東から)

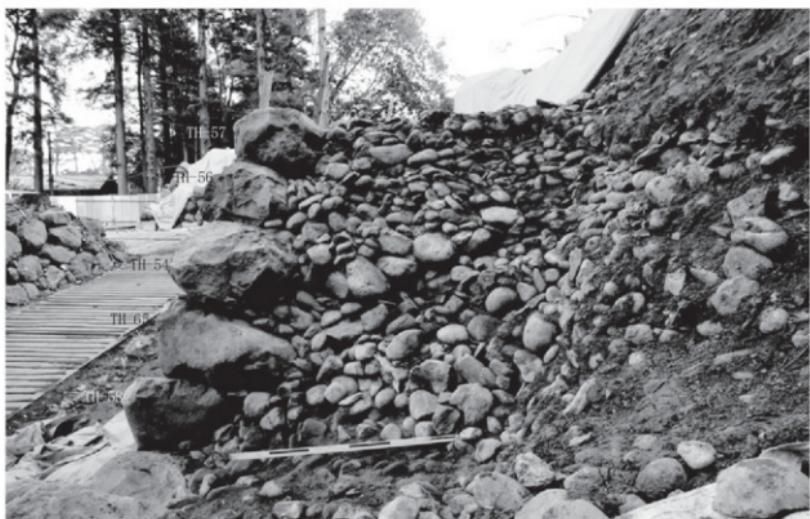
第1394図 H面西側解体後断面(東から)

H面については、東側で入角部の変形が見られた上部3段目および4段目の3石を解体範囲とし、他の箇所については、比較的の変形が少なく、残存部の上部1段目を解体範囲とした。中央部については、変形が下部にまで及んでいる箇所があり、2～3段分を解体範囲に設定した。西側では、残存範囲では比較的の変形が少なかつたが、西端付近に残存していた石垣の上部3段分を解体範囲に設定した。

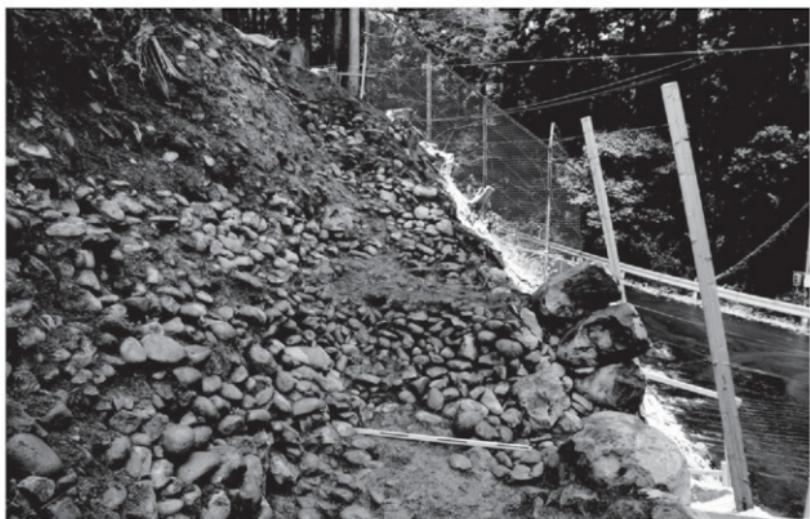
第1395図 H面石垣中央西側断面(西から)

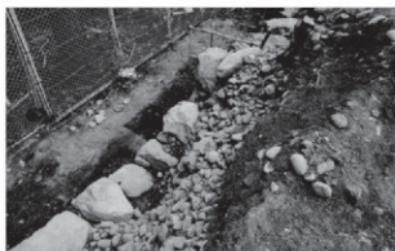
第1396図 H面石垣西側断面(東から)

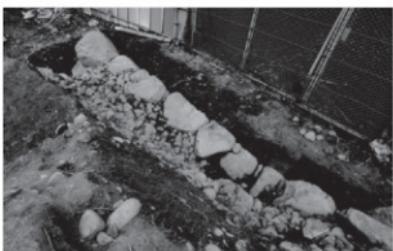
第1397図 E面石垣南側解体後(北西から)

解体範囲については、崩落石材の移動後に測量を行い、「青葉山公園に係る仙台城跡整備委員会」に諮って決定した。各石垣面の解体範囲の設定は、目視による被災状況の確認や測量調査の成果によって変形が認められた範囲を中心に行った。各面の解体範囲を個別に示すと、D面は残存部に変形が見られなかったため解体範囲は設定していない。E面は変形が見られない下部の1段分を残して、変形している残存部の上部を含む範囲を解体範囲として設定している。また、DE隅角部に残存している角石については、前傾しているため変形している可能性もあるが、石材の上面は平坦に整えられていることから、今回の復旧工事では解体範囲には含めなかつた。

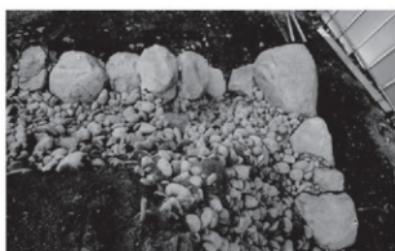
第1398図 E面石垣北側解体後(南西から)

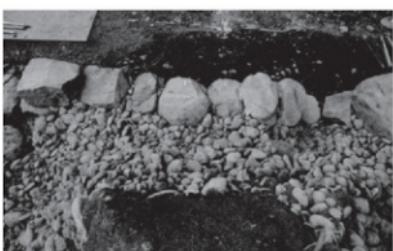
第1399図 F面石垣解体後(1)(南から)

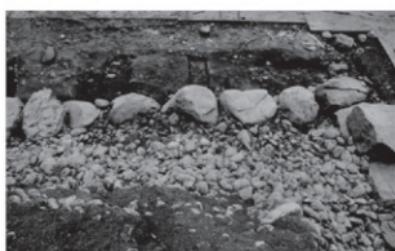
第1400図 F面石垣解体後(2)(南から)

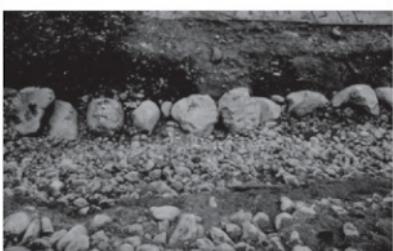
第1401図 G面石垣北側解体後(東から)

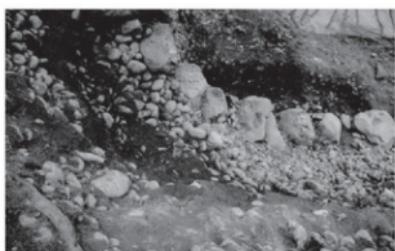
第1402図 G面石垣南側解体後(東から)

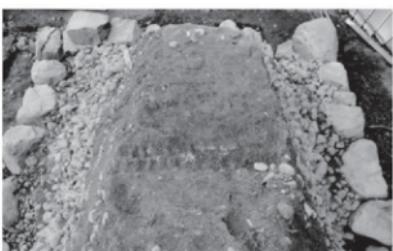
第1403図 GH面石垣入角部解体後(東から)

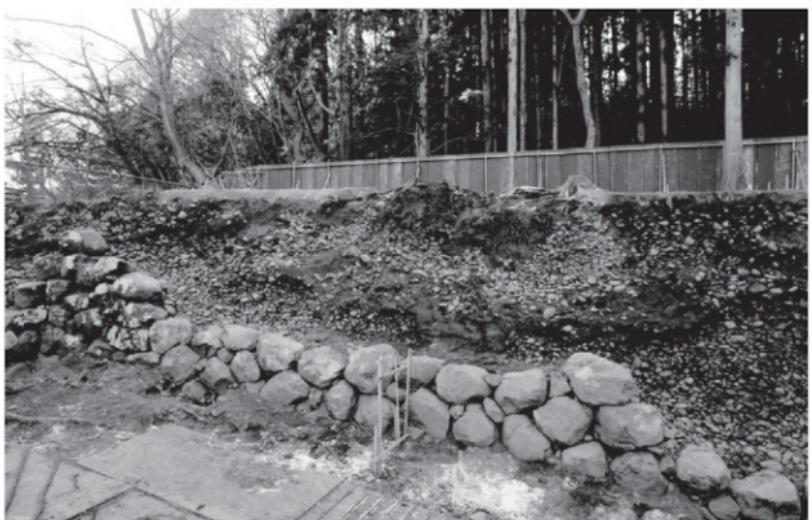
第1417図 H面石垣西側解体後(南から)

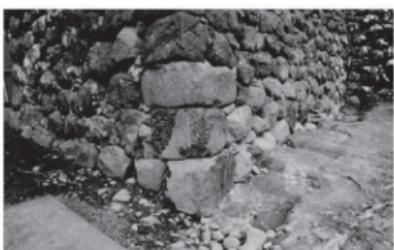
第1457図 FG面隅角部仮積み状況(北から)
