4章 整備工事概要

国史跡富田城跡の整備事業は、平成5年度より文化庁補助事業である史跡等活用特別事業（「ふるさと歴史の広場」）の採択を受け、歴史的建造物の復元、遺構全体模型、遺構露出展示及びその他便益施設、案内板等整備を主項目として計画実行した。

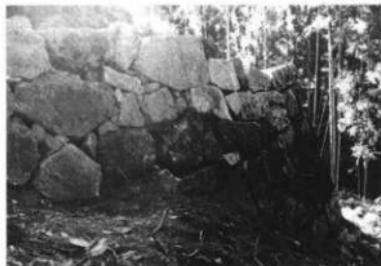
2段目の石垣は、1段目の石垣と同じ様に、北側から南西側を経て、南側まで続いているが、北側及び南側の石垣がかなり短いものであるために、平面形状はかなり扁平な「コ」の字状を呈し、さらに北側のものは、最上部の石垣と切り合っている。顯著な天端部分をはじめ、全体的に崩落が進んでいるが、検出した石垣の規模は、全長約29mを測り、高さは、一部を除いて、概ね2.5m程度を確認している。また、利用されている石は、約50cm前後の割石が主体となっており、中には1m以上の大きなものも見られる。

2段目石垣（東から）

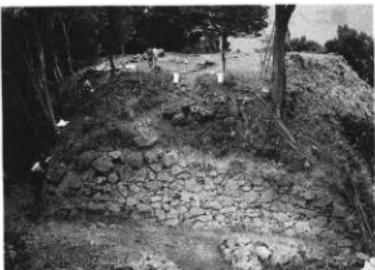
第Ⅰ 調査区堀切部検出石垣

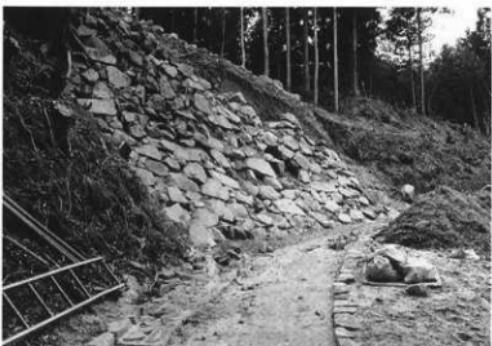
石積の様相が良好に残存してはいるものの、犬端行はほとんど崩落しており、根石のみが残存している箇所がある。この状況下で検出された範囲のみを保存することは困難であり、雨水による流土、土圧等の影響で崩落する危険性があるため、孕み出しの部分を最小限解体し、残存石垣最後部に修復高さを定め（併せて裏込の残存状況も発掘調査にて確認）、石垣修復工事を実施した。

石垣検出状況

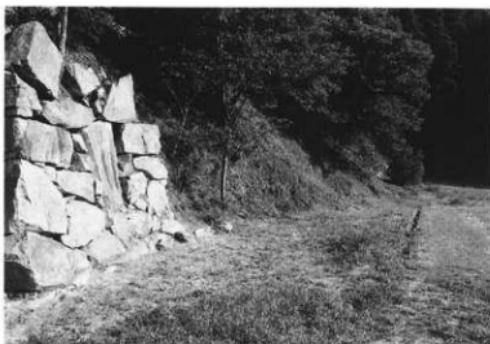
- 1) 土壘に残存する東面、西面石垣及び裏込の破損が著しく、崩落石の痕跡もあまり見受けられないため、往時の石垣規模の想定が困難である。
- 2) 相坂階段の西側階段は9段確認されているが、東側階段については1段のみの検出に留まり、その痕跡が擾乱を受けている可能性がある。
- 3) 相坂階段東側から土壘石垣西面にかけての石垣痕跡が点在しており、抜き取り痕が検出された。これは繩張変更に伴い、他の箇所に石垣を積み直す際に石材を転用された可能性があり、石垣石材の消失が著しい。

土壘東面石垣残存状況

- 1) 相坂階段は西側階段については天端レベルまでの石積工を実施し、東側階段については天端レベルまで積まず腰石垣程度（階段3段程度）の高さとする。
- 2) 土塁石垣は北面、東面については天端レベルまで石積工を実施し、西面石垣についてはある程度天端レベルで積み、途中より高さを下げて相坂階段東側高さ（腰石積程度）と同レベルで整備を行う。
- 3) 咎谷側石垣についても天端レベルまで積まず、腰石垣程度の高さとする。

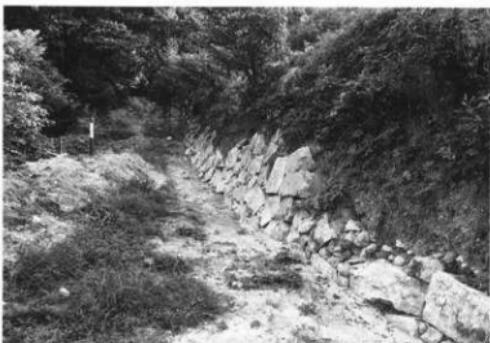
土壘西面石垣残存状況

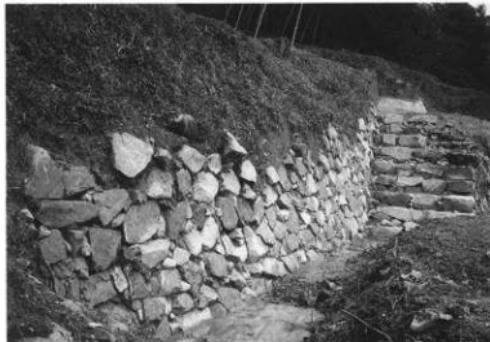
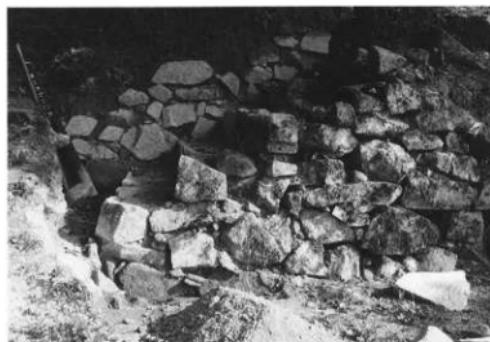
相坂（西側）階段検出状況

発掘調査の結果に基づき、土塁石垣、階段石垣の復元形状を検討した場合、下図のようになる。相坂階段は西側階段の残存状況から天端高さが想定でき、東側階段は西側と同レベルを引用し、なおかつ④の箇所の発掘調査結果により通路レベルが階段想定高さと同レベルであることから、天端レベルの設定は、西側階段と同レベルとなる。また、昔谷口の現存土塁石垣高さも、天端石が崩落しているものの相坂階段と同レベルであることは、土塁石垣北側裏込の痕跡から確認できた。したがって下図のように想定される。また、石積工事範囲については、関係機関（県庁、文化庁等）との協議により以下のような内容で整備実施することとなった。

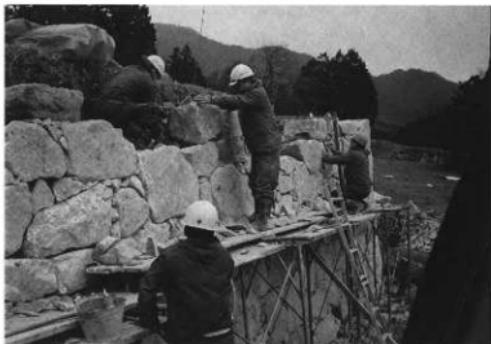
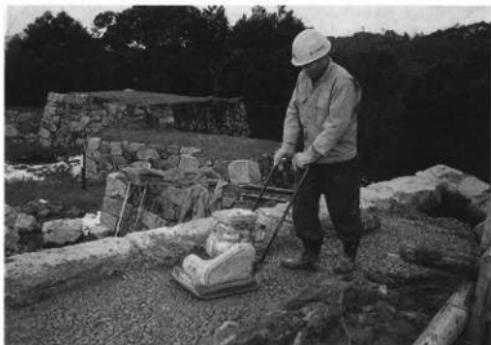
石積工事状況

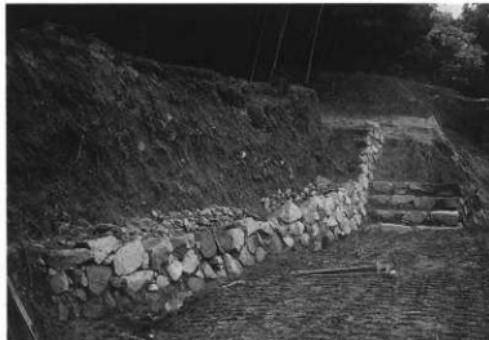
相坂階段解体終了状況

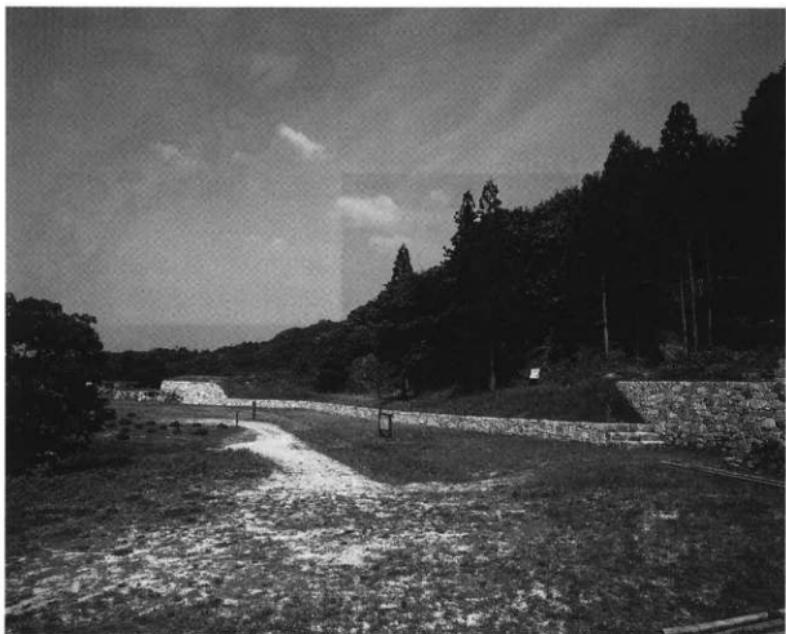
相坂（東側）階段及び腰石垣完成

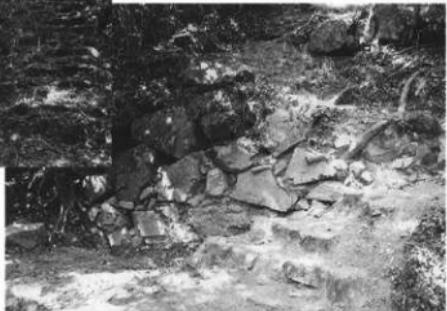
ニノ丸堀切石垣現況

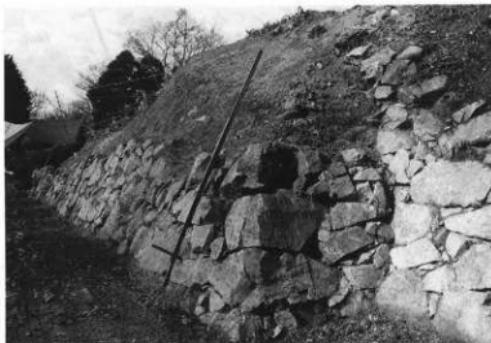
二ノ丸南側石垣検出状況

整備工事の範囲、規模の設定については検出石垣は良好であったが、上部石垣の崩落が著しく、また天端の決定が不可能な状況であり、石垣上部法面が雨水等による浸食から検出石垣を含め崩落する危険性があつたため、法面造構自体の保護を主体に考え、崩落が防止できる最低限の石積工事範囲の設定を各石垣面で行った。また、月山自体の急峻な形状から、施工条件が非常に悪く、材料の運搬場の仮設計画も問題があった。架線、ヘリコプター、人力、モノレール等による資材運搬方法を検討し、費用、工期、樹木伐採範囲の大小等の面から、モノレールを専用荷台による方法をとった。そのため積載荷重に限度があり、石積工事の際必要な積石は全て山頂部で採取された崩落石材を転用することとなった。検出石垣（未解体部分）については他の石積工事箇所同様、緩みのある石垣部分に詰石の処置を施した。

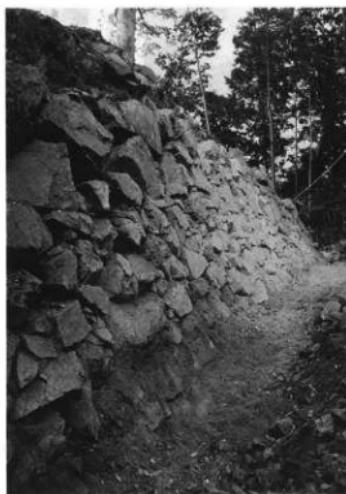
堀切石垣検出状況

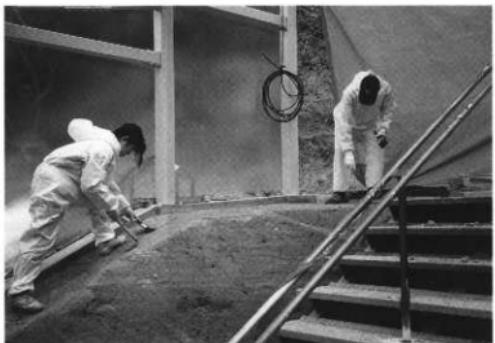
●表面出し及び清掃
肩面（法面）はガリとダス
ターバケにより表面層出し
を行った後清掃をした。

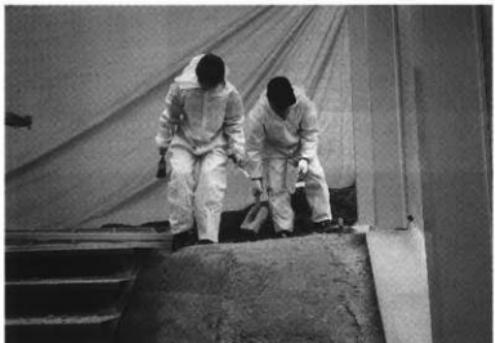
必要に応じて盛土を行い、
これにたたきを入れて整形
し、同様に面出しと清掃を
行った。

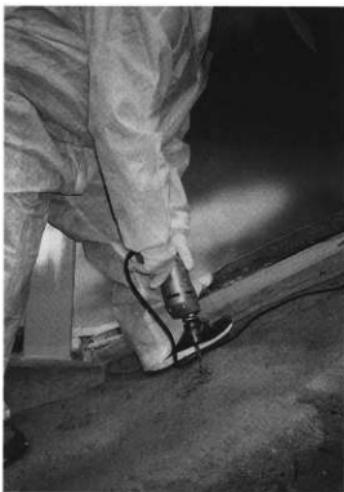
- 土層内部よりの強化
両肩面については径8mm、
深さ400mmの点滴注入口
を500mm間隔で設けた。

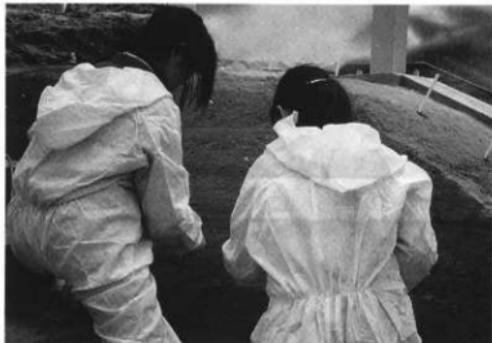
- 表面よりの内部強化
径3mm、深さ50mmの注
入口を設けてこれに径
2mmのシリコンチューブ
を差し込み、固定して注入
口とした。

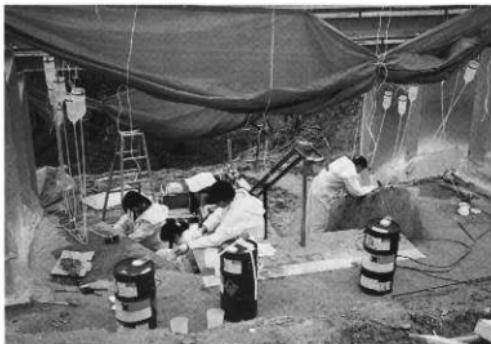
一定時間、奇数注入口より
自然含浸を行った後、偶数
注入口に変更して行った。

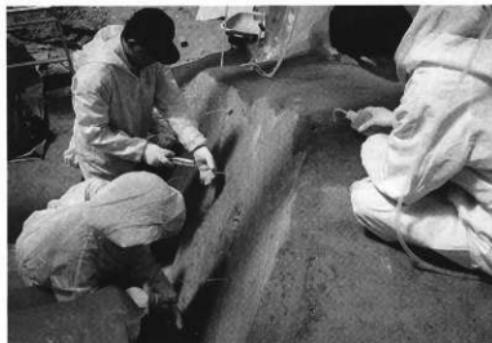
●表層面よりの含浸
点滴と同時に表層面より注
射器にて圧入含浸を行った。

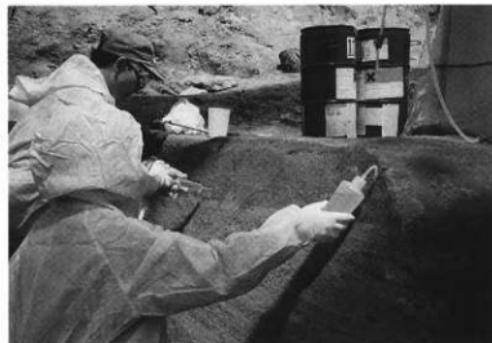
また、扁状瓶を使用して出
来るだけ連続含浸を行った。

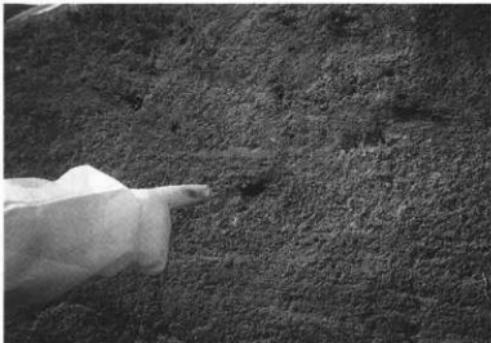
表層面の注入口及び気になる根穴についても同様の処理を行った。

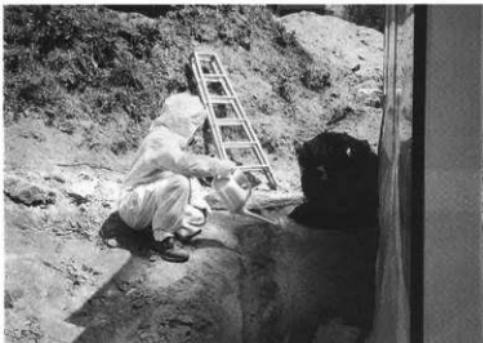
●完盛土強化防水処理
遺構外回りについては同様に点滴装置を用いてサンコールSK（ウレタン系）を滴下含浸を行って強化した。

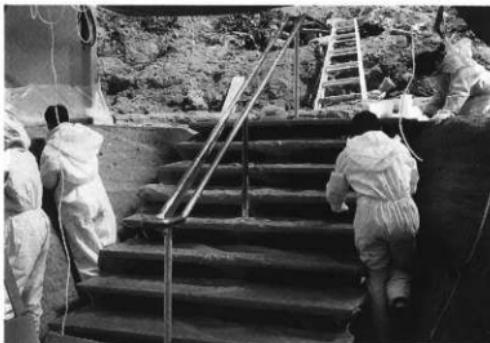
- 2次造構表層面の強化
シリケートの SiO₂生成の
養生期間を設けた後造構表
層の清掃と整形を行った。

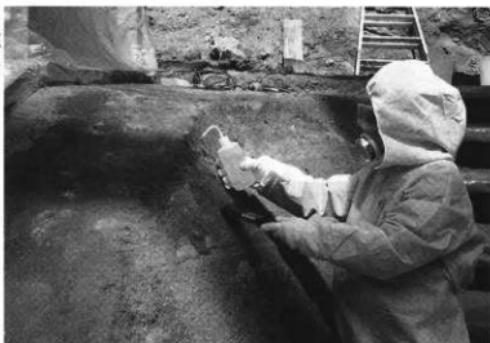
表層の土粒子間の接着性を
与え強化するサンコール SK
(ウレタン系)を扁状瓶にて全
面含浸を行った。

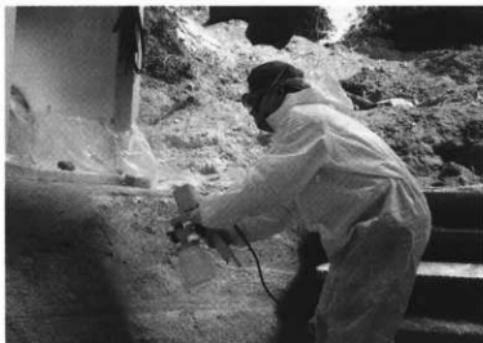
●表層仕上げ
サンコール SK の硬化養生
期間を設けた後、撥水性・
妨カビ性及びぬれ表示を有
する高分子化シリケート
(#3)の吹き付け含浸を行っ
た。

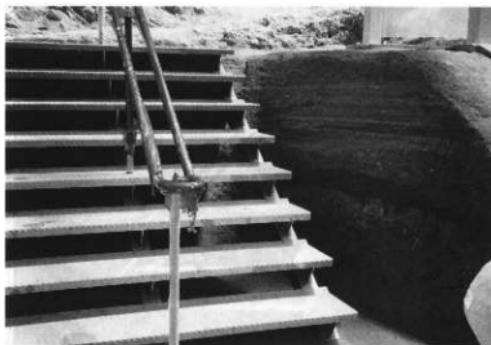
造構廻りの地表面からの雨水等は出来るだけ直接流れ込まないようにし、地山地層からの自然流入については自然流出するよう表層面は仕上げた
