石垣調査報告書

— 史跡松江城 —

平成8年3月

松江市教育委員会

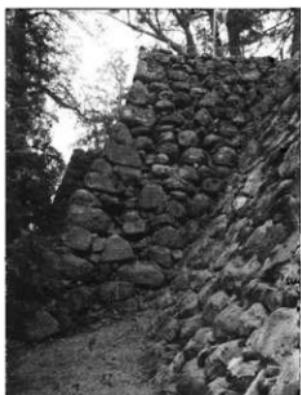
本丸東側石垣角（自然石に近い）

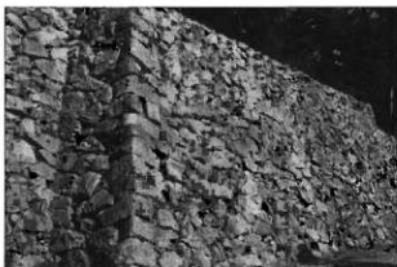
中曲輪石垣角（削石）

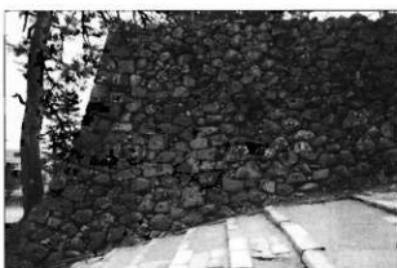
二之丸高石垣（削石加工）

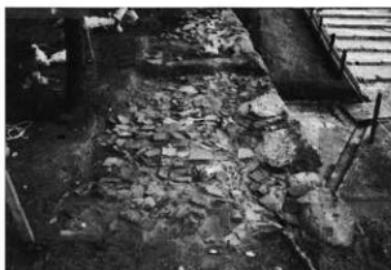
石垣上部に敷詰られた丸片

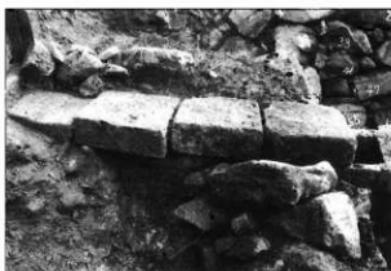
石垣内部から検出された排水暗渠石組

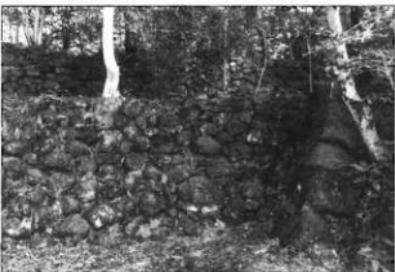
7. 破損した水ノ手御門石垣

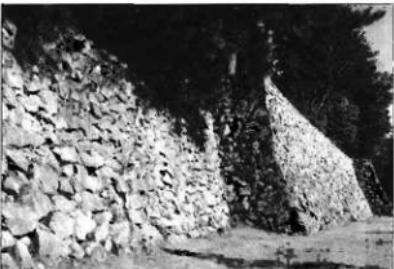
現況写真②

良好に構造を残す中曲輪高石垣

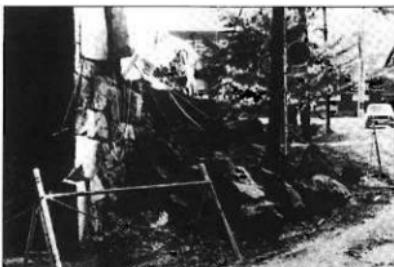
脇虎口ノ門跡北側石垣崩落状況（昭和56年度）

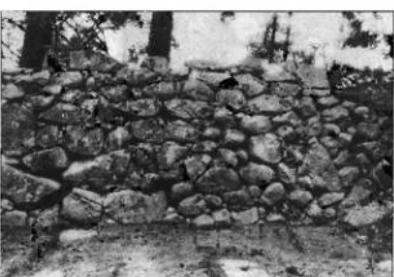
脇虎口ノ門跡修理前石垣（昭和60年度）

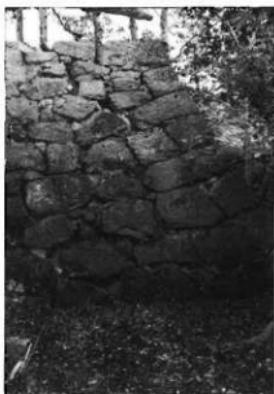
変形と崩壊の危険性がある石垣
(二之丸、階段)

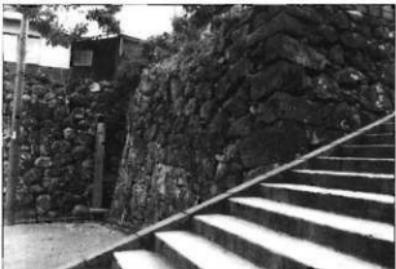
変形及び崩落している石垣
(大手櫓門跡石垣)

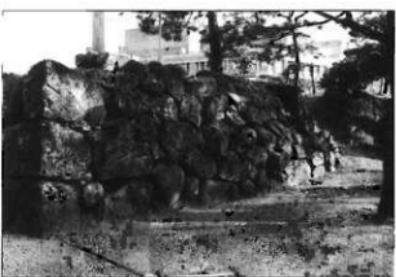
後年積み替えが行われ石積の様相を異にする石垣
(本丸、一之門石垣)

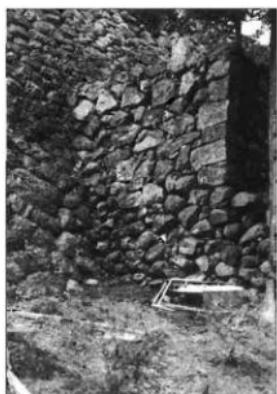
後年積み替えが行われた石垣
(中曲輪跡石垣)

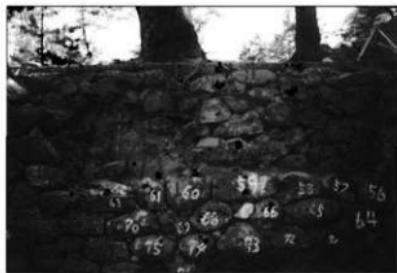
石垣内部から検出された江戸期の石垣
(大手門取付石垣)

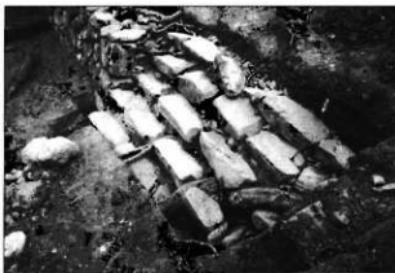
調査検出した石垣階段
(大手門取付石垣)

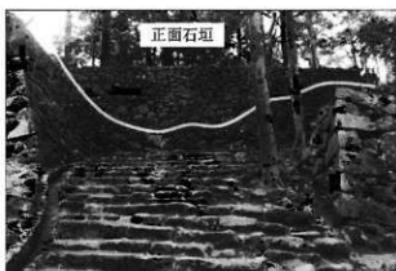
⑦水ノ手門虎口

③—④水ノ手門虎口石垣変形
中曲輪側の石垣は、虎口通路側に倒れ込み(平均的に4.5寸勾配であるものが、現在5.5寸内外になっている)、裏側ではそれによる変形と樹木根による石積の崩落が始まっている。

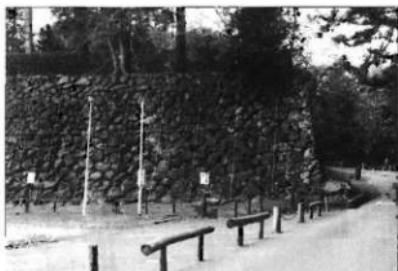
②石垣の孕み出し

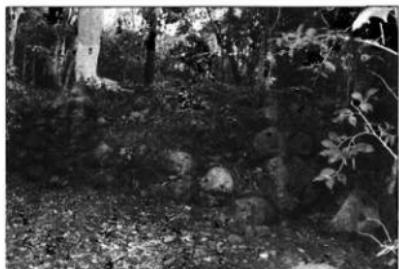
①石垣の崩落

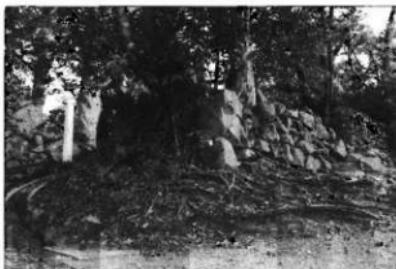
②虎口石垣の崩落

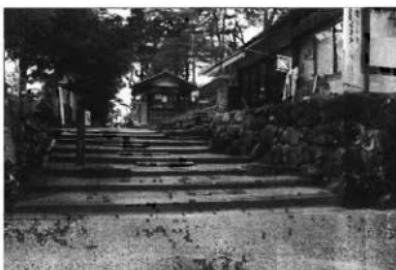
③門跡の改変

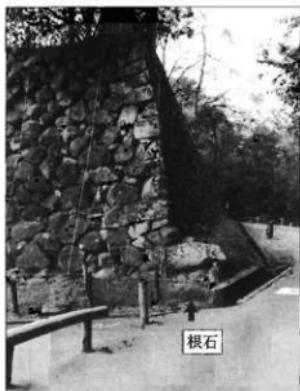
④石垣の改悪

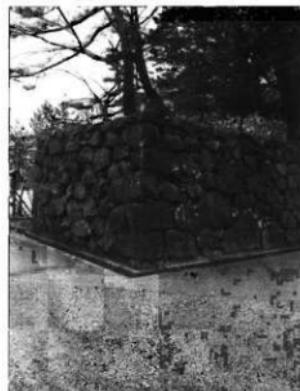
⑤門虎口石垣の改変

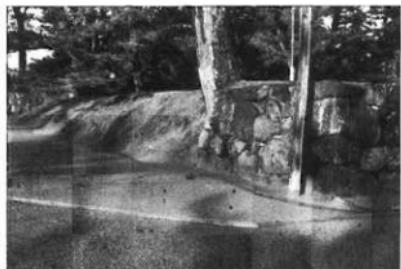
⑤石垣の消失

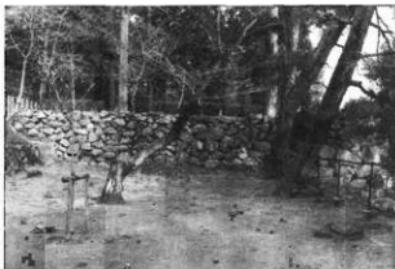
⑥石垣の改悪

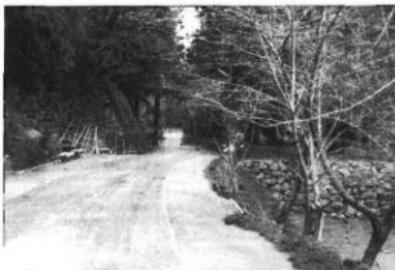
⑦石垣の消失と改変

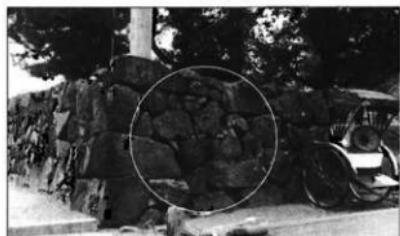
②馬溜土羽（南側）：絵図で石垣に記載された石垣も全て消失している。（調査より土羽内部に右積横石を確認）

変形、崩落の危険
(後世の積直しの施工に原因あり)

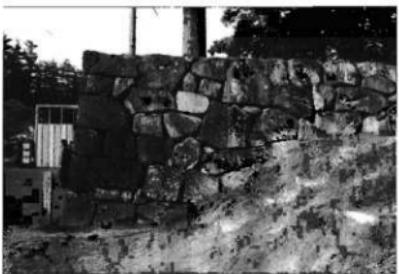
④大手門門石垣（東側）：石垣の高さは現状でH=3.4mしかなく、絵図で記載される3間3尺に約7尺足りない。
