《大手門及び馬淵石垣改修計画 - 2》

《石垣現況測量図及び破損箇所図》

石垣調査報告書 — 史跡松江城 —

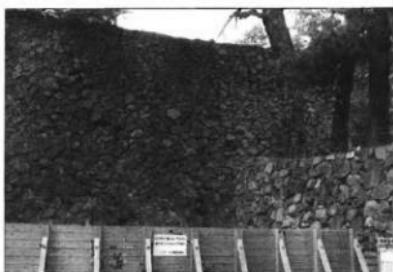
⑦二之丸高石垣：石垣現状が滑動を起こし、加えて上部石積が孕み出しの変形を起こしている。

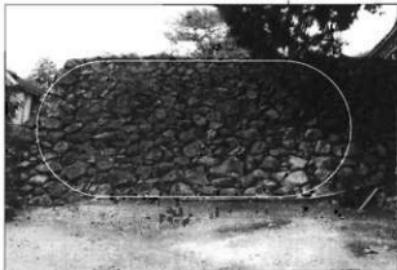
②本丸下ノ段石垣

大きく変形している

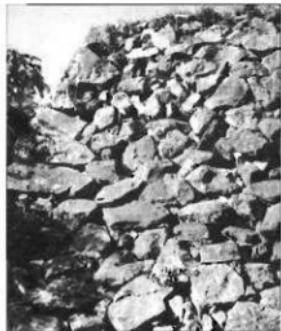
⑤本丸下ノ段角石積及び角脇石の変形

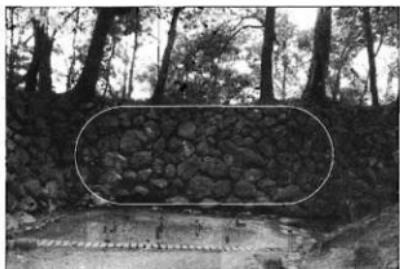
現況写真-①

石垣は内側に大きく倒れ込み、崩落の危険性大

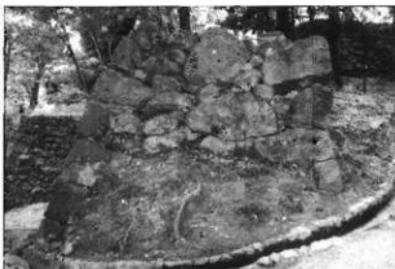
現況写真-②：門脇石垣の本来の形状を失い、明治以後積み直したもの。

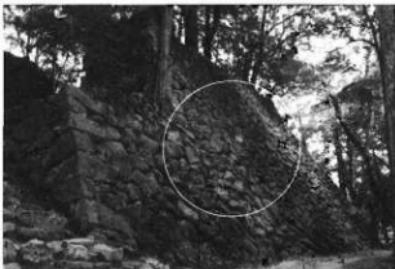
現況写真-④

石垣は全面内側へ倒れ込んでいる

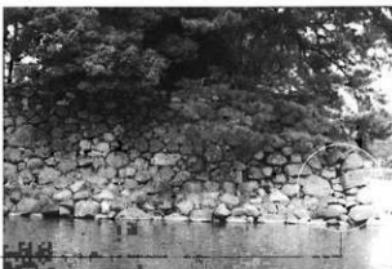
現況写真-①

角石垣の変形が著しい
石組が前面に押し出され、崩落の危険性あり

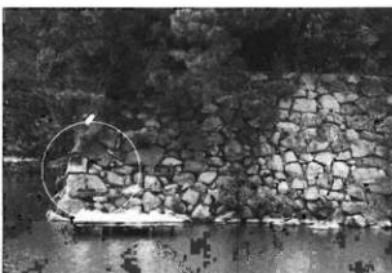
現況写真-③

角石垣変形

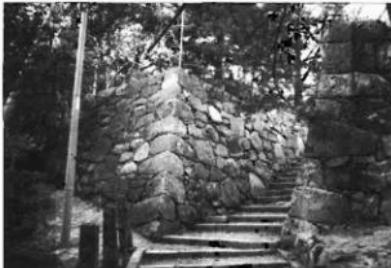
二之丸南口門石垣 解体前

二之丸南口門跡石垣破損は中央通路を挟んだ両側（角石積をもつ）石垣の破損が著しく、角石積の大きな変形はもとより、積石材の破損（特に玄武岩の割れ、シルト岩の割れや割落が著しく、崩落防止のための鉄パイプにより安企を囲っているような現状である。また南側の郭法面にあたる石垣は樹木根や法面土砂の流失による石垣変形が著しく、石材自体の崩落が見られた。二之丸南口門跡西側の一之丸郭内腰石垣についても、去年積石の一石が通路面に崩落し、その危険性が指摘された。大手門西側取付石垣解体箇所（北側部分）については、積石の状況から、後年の改変を受けていることは明らかで、また絵図史料からの階段合坂の痕跡が石垣内部から検出されるものと予想された。

南口門跡右壁側石垣（解体前）／石材の割れ、欠落による変形

石垣保存修理工事は変形・破損している箇所について、根石を残し、上部石垣の解体、積み直しを実施した。石垣解体工事は、あらかじめ石積石材で番付を附し順序よく解体し、裏込共解体に伴う調査を踏まえながら掘削した。石積にあたっては、解体石垣石材の割れ・破壊を調べ、著しいものについて新たに補石材を補充した。解体した裏込・裏盛土についても栗石と盛土材を分離して再利用した。
