重要文化財高松城旧東之丸艮櫓移築修理工事報告書

本書は、現在、香川県高松市玉藻町九六番地、玉藻公園に所在する重要文化財旧東之丸良櫓の移築修理工事報告書である。

工事は高松市に対し、国費並びに県費の補助金が交付され、高松市の直営による解体修理とし、昭和四十一年十月一日に工事に着手し、昭和四十二年九月三十日に竣工した。

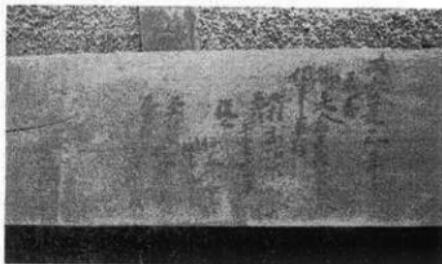
4. 安政三年墨書き（藩北東隅脇木側面）

註 同人は(3)墨書きにより安政三年の修理の折の左官棟梁である。

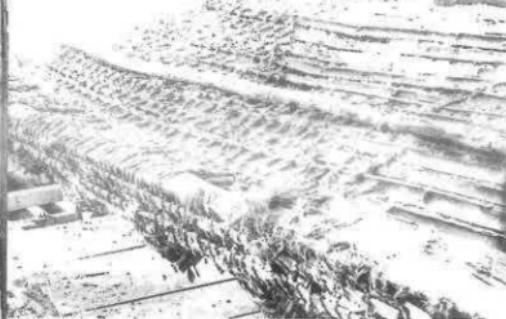
第56図 解体中 三重輪部屋根野地

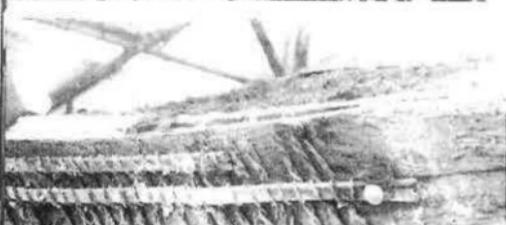
第57図 同 軒口部壁下地

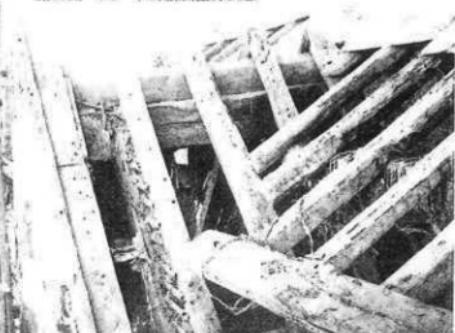
第59図 同 千鳥破風壁付状態

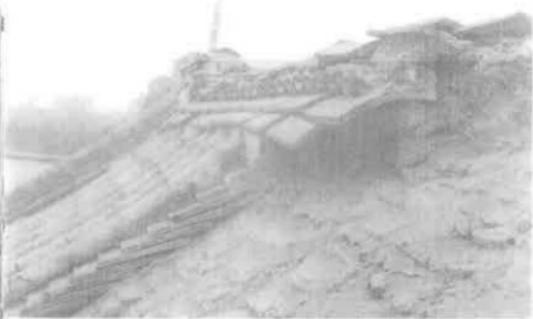
野地板上に土居葺は葺かれておらず、二重唐破風屋根には谷とも、杉皮を敷き
並べていた程度で、葺土は直接野地板上にべた置きとしていた。

第41図 横行き
二重屋根瓦葺法壁

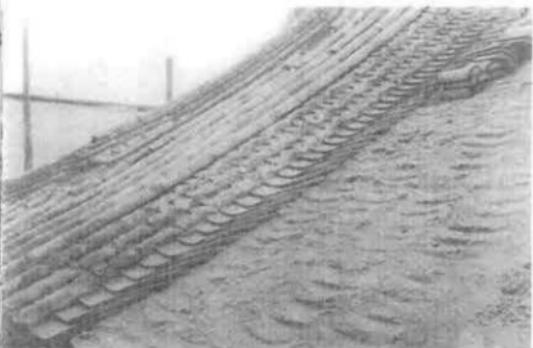
第42図 同上

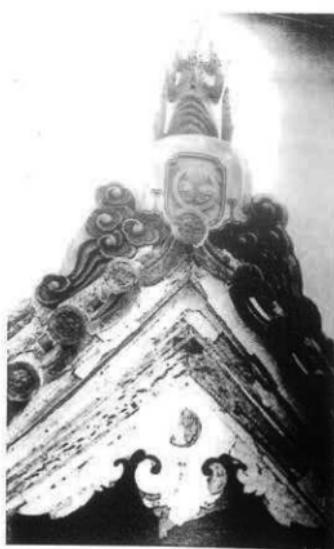
大棟積は下より肌駆斗一枚、菊丸瓦一通り、割駆斗一枚、輪達瓦組合せ二通りの部分は西側鬼瓦より約一メートルの部分であって、その他は大部分欠失し、適宜、瓦を積んで雨の浸入を防いでいるに過ぎない。

第35回 修理前 三重屋根

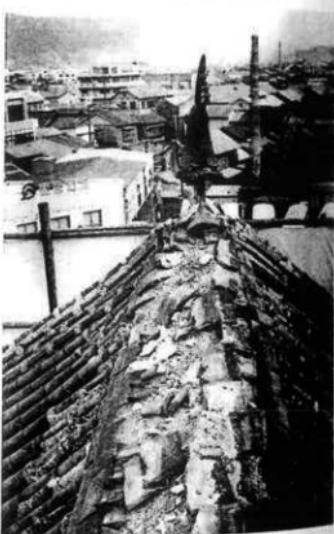
大奥、降棟、隅棟、破風棟とも各鬼瓦および鳥糞は全部近年のもので、棟鬼には改設（松平家改）入りが取付き、白漆喰にて鬼の縁を巻いていた。

第36回 同 大棟鰐

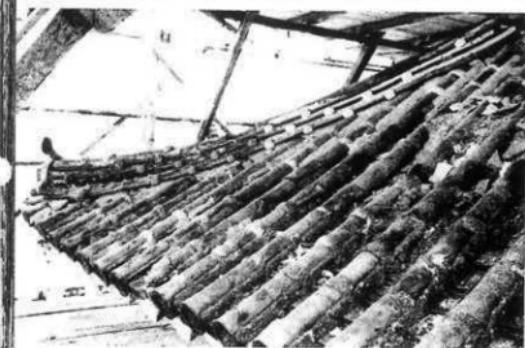
第37回 同 二重隅棟

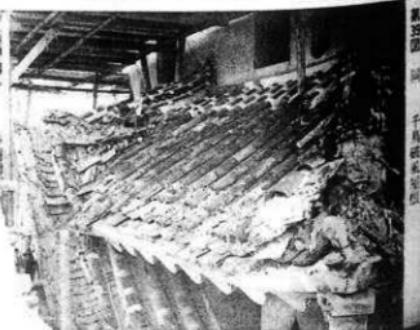
二重の唐破風棟は千鳥破風棟と大体同様であるが、唐破風の正面は掛瓦上に利根丸一通り通し中央部丸瓦三段に積み、鬼瓦は一通り目の丸瓦上にのり中央部の丸瓦は二段積みとしていた。

第39回 同 唐破瓦屋根

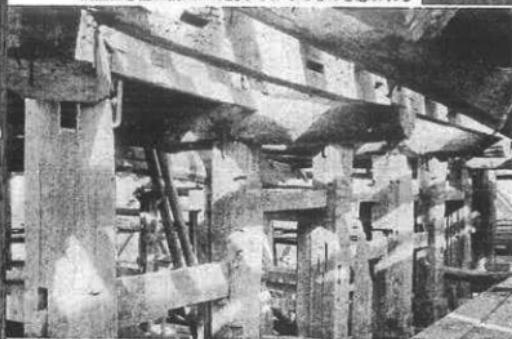
第86図 同 右

隅柱上にも柱に納入れの腕木であったものと思われる

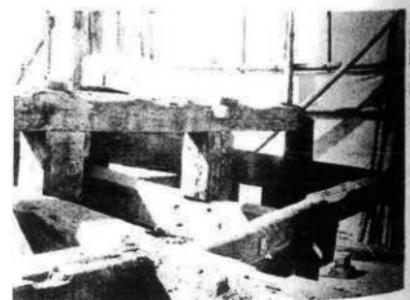
第93図
一階旧駒木柱面で切断

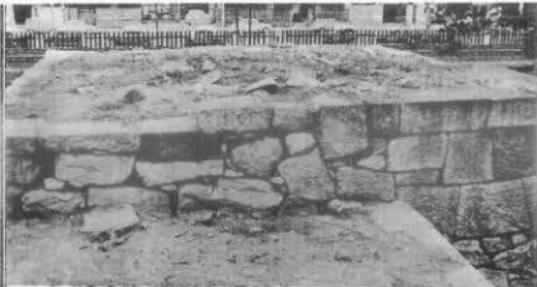
第13図 同右 石垣解体中(内部は割石積)

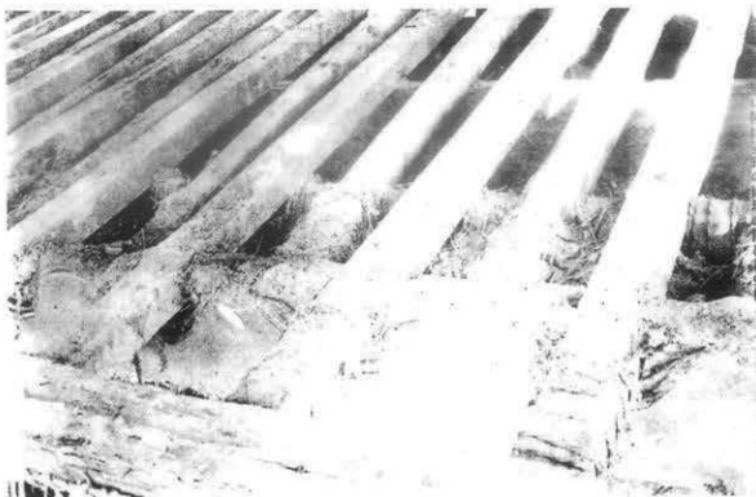
第213図

現状要観資料
初重秆の離取付状態
古い種は文政の修理の際に補強棒として入れられたものである

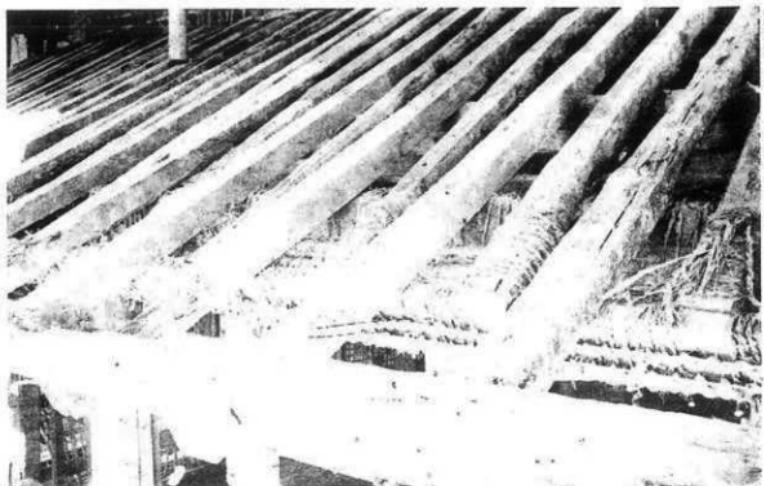
第215図 同

補強棒に鼻隠板の取付いている状態
