盛岡城跡

—下曲輪土塁修復工事報告書—

2016. 3

盛岡市教育委員会

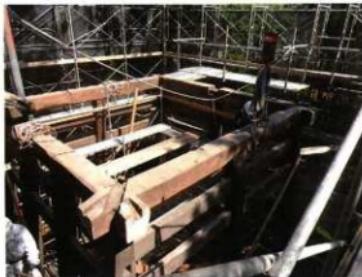
柱・貫撤去の状況

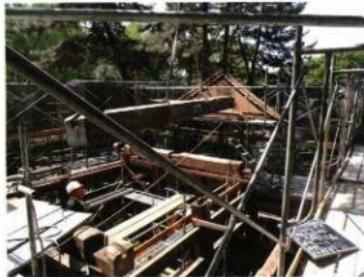
桁撤去状況

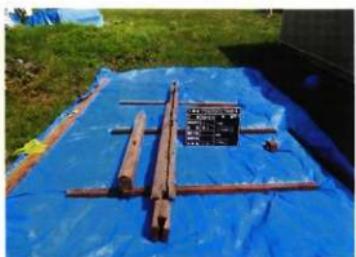
棟木
蟻繼ぎとなっている

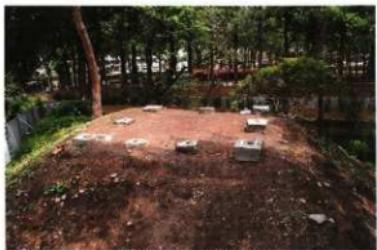
鐘楼礎石（南東から）

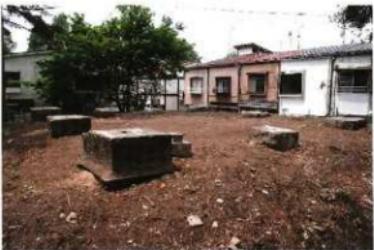
鐘楼礎石（北東から）

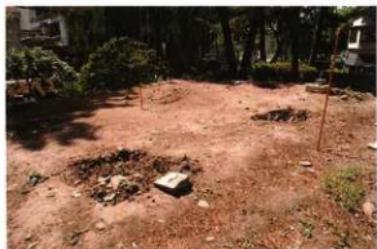
鐘楼礎石撤去後（北西から）

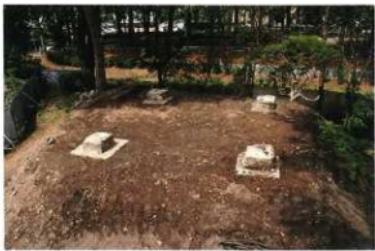
ラップルコンクリート検出状況（南東から）

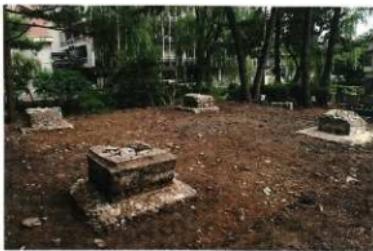
ラップルコンクリート検出状況（北西から）

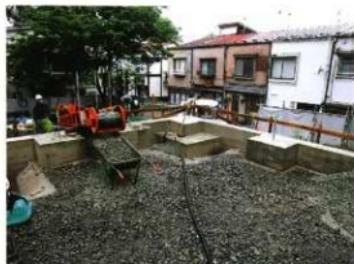
基礎コンクリート出来形

基礎形式は、当初計画においてた基礎を予定していたが、既存地盤に対して基礎自重が増えるため、計画を変更することとし、既存ラップルコンクリート上部を囲うようにコンクリートで固め、それぞれをつなぐように剛強な地中梁を設けることにした。

ラップルコンクリートに対しては、鉄筋 (D16 mm) をケミカルアンカーにて打ち込み、新設基礎とのズレ止め補強を行った。

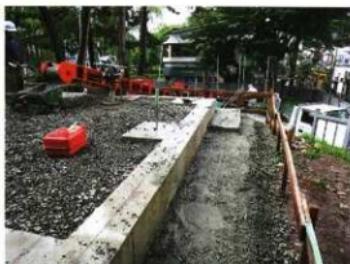
基礎内部埋戻し

基礎工事完了後、基礎内側は碎石を 2 層ごとにつき固め埋戻しを行い、基礎際を含めて十分に突き固め、不用土は場外適切処分とした。

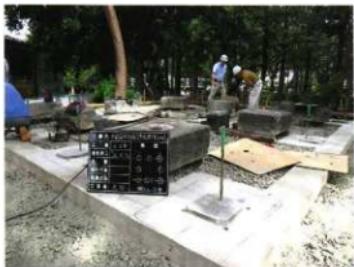
礎石設置前

新設基礎との繋結用の穴空け加工後に現場搬入を行い所定の高さを基準とし、既存礎石の位置・高さを正確に定め、既調合型無収縮グラウト材にて据え付けた。

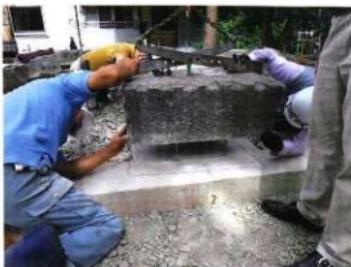
礎石の据え付け状況

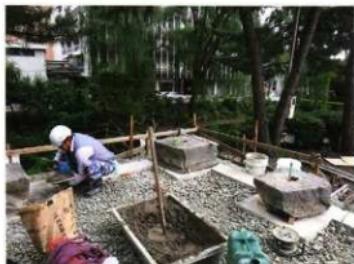
石周囲のモルタル詰め

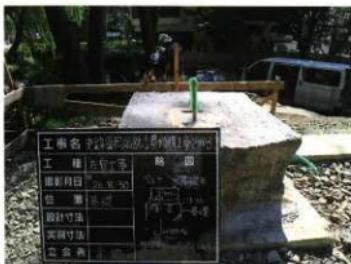
金物周囲及び基礎空隙部にグラウト材を注入して完了

基礎との繋結には鉄筋 (D13 mm) のアンカーを使用した。
